**ESTUDIOS DE INSPECCION E INVENTARIO DE PUENTES
DE LA RED NACIONAL DE CARRETERAS
ZONA OCCIDENTE**

**INFORME PUENTE VOLADIZO 4 25-4001-014.00
PR 58+0964
RUTA 4001 BUENAVENTURA-CRUCE RUTA 25 (BUGA)
DEPARTAMENTO VALLE**

**INFORME PUENTE VOLADIZO 4
25-4001-014.00
REGIONAL 25 - VALLE
CARRETERA BUENAVENTURA-CRUCERUTA 25 (BUGA)**

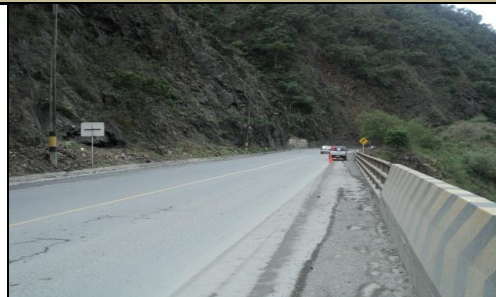
NO EXISTE PLACA DE IDENTIFICACIÓN

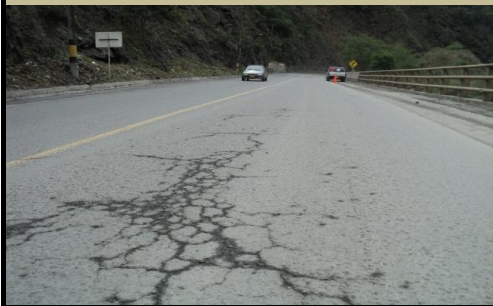
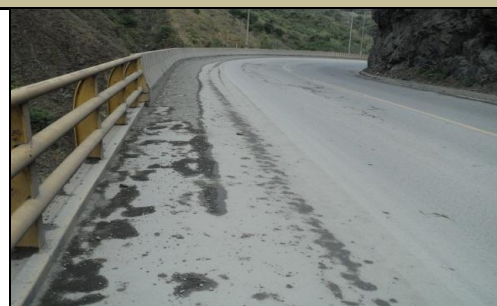
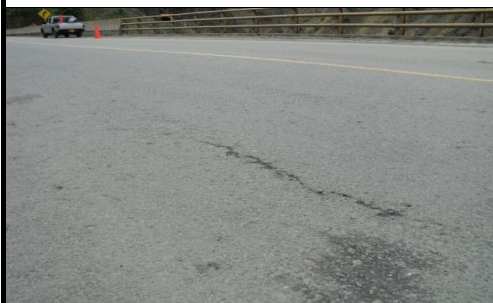
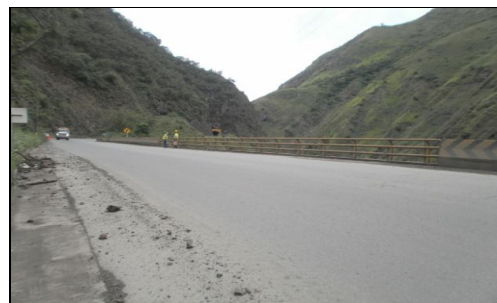
En el acceso de entrada se observan daños significativos, como grietas y piel de cocodrilo, por lo cual se recomienda la reparación de pavimento de asfalto. No se observa la losa de aproximación y los drenes se encuentran en buen estado. Se observa deficiencia en la demarcación, se deben mejorar las condiciones de señalización horizontal.

3 DAÑO SIGNIFICATIVO, REPARACIÓN NECESARIA MUY PRONTO

TIPO	DESCRIPCIÓN	UNIDAD	CANTIDAD	VALOR UNITARIO	VALOR PARCIAL
D	REPARACIÓN DE PAVIMENTO DE ASFALTO	M2	80	66,450	5,316,000
27	REPARACION DE DEMARCACION	ML	128	20,716	2,651,648
TOTAL INTERVENCIÓN					7,967,648

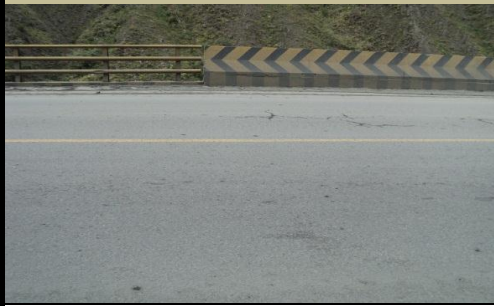
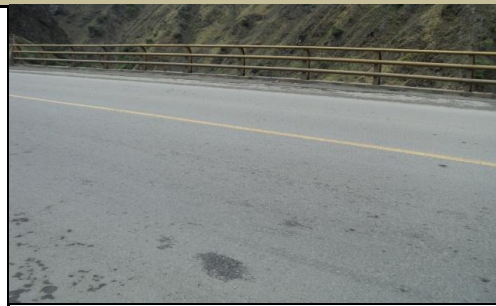
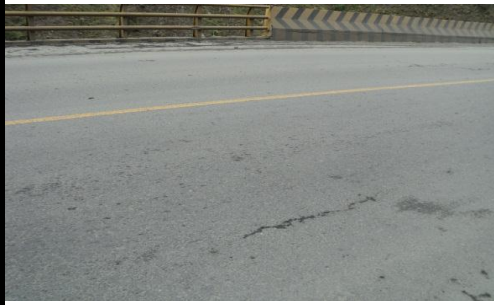
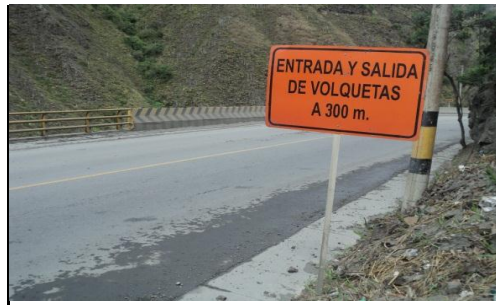
Durante la inspección no fue posible observar el dispositivo de junta, ya que posiblemente se encuentra cubierto por las capas de asfalto sobrepuestas en el tablero, como parte de mejoramientos pasados a la capa de rodadura. Tampoco se aprecia reflexión de las juntas sobre el asfalto, esto nos puede indicar que las el posicionamiento los elementos estructurales se encuentran normalizados y no transmiten desplazamientos. No se notan filtraciones de agua escorrentía a la subestructura. Por tanto este componente no requiere de intervención ni mantenimiento alguno.

0 SIN DAÑO O DAÑO INSIGNIFICANTE

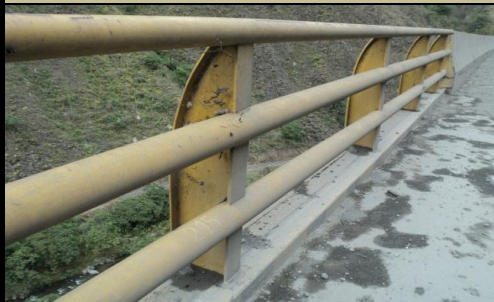
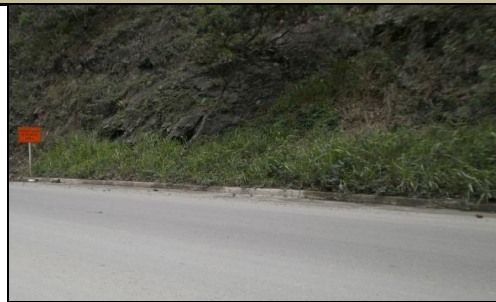
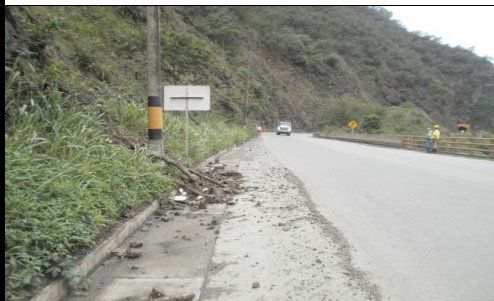
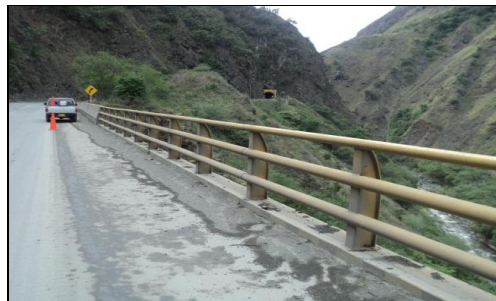
El puente no cuenta con andenes peatonales, pero presenta bordillos rectangulares en concreto a un solo lado de la calzada. El estado general de este componente es bueno, solo se recomienda limpieza y mantenimiento para evitar deterioro progresivo de dicho componente.

0 SIN DAÑO O DAÑO INSIGNIFICANTE

TIPO	DESCRIPCIÓN	UNIDAD	CANTIDAD	VALOR UNITARIO	VALOR PARCIAL
10	LIMPIEZA	ML	33	2,294	75,702
TOTAL INTERVENCIÓN					75,702

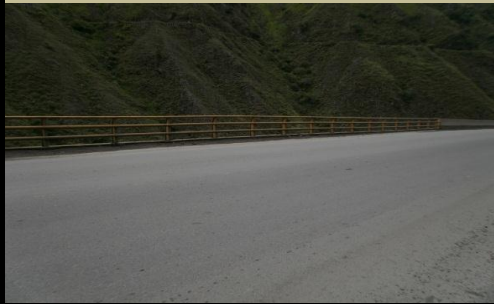
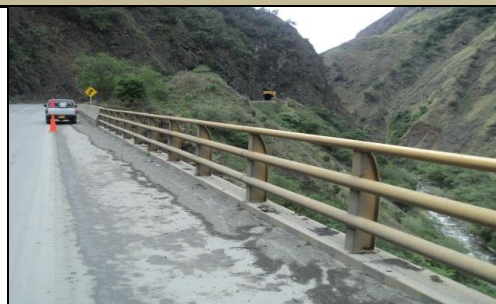
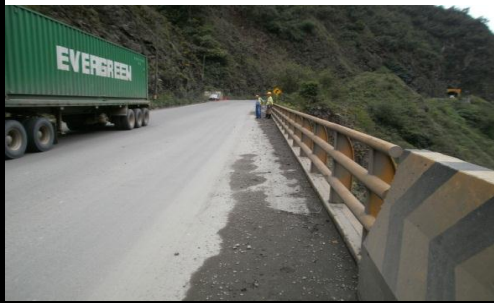
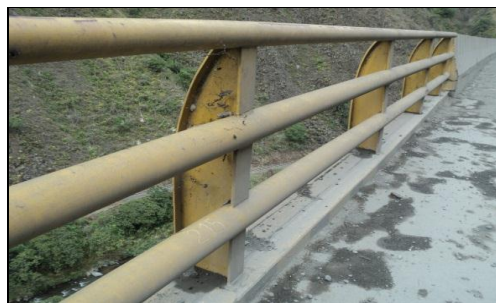
El puente posee barandas metálicas en ambos lados del puente, las cuales se encuentran en buen estado. Sin embargo como parte del mantenimiento rutinario de este elemento de la superestructura, es necesaria su limpieza.

0 SIN DAÑO O DAÑO INSIGNIFICANTE

TIPO	DESCRIPCIÓN	UNIDAD	CANTIDAD	VALOR UNITARIO	VALOR PARCIAL
10	LIMPIEZA	ML	32	4,516	144,512
TOTAL INTERVENCIÓN					144,512

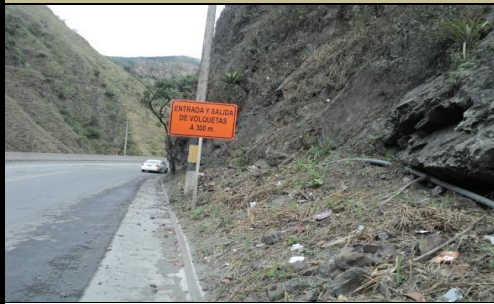
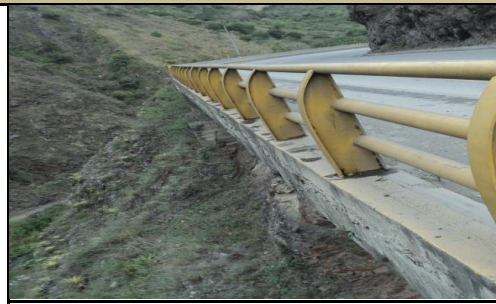
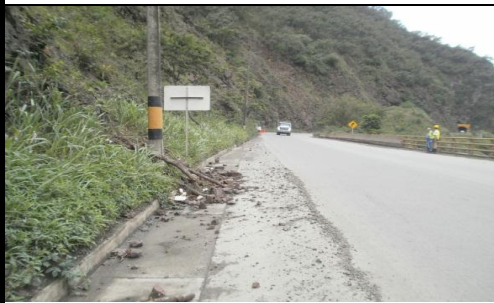
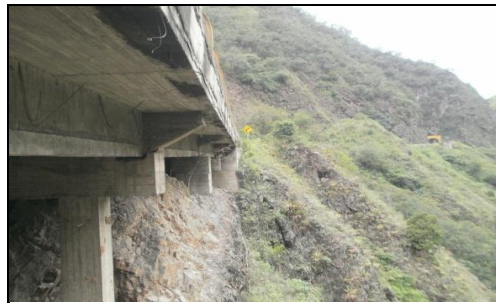
El puente presenta conos de derrame en suelo natural solo al lado izquierdo, también presenta talud en suelo natural al lado derecho con pendiente inclinada se evidencian leves desprendimientos de rocas pequeñas, no representa problemas de inestabilidad para la vía y la subestructura. Por tanto solo se debe realizar labores de limpieza como parte de mantenimiento rutinario.

0 SIN DAÑO O DAÑO INSIGNIFICANTE

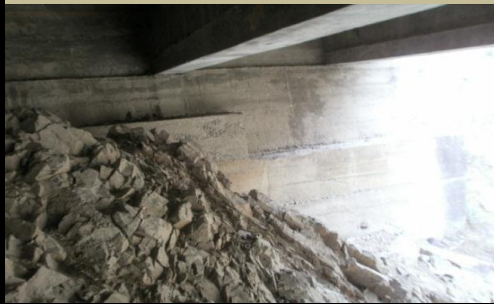
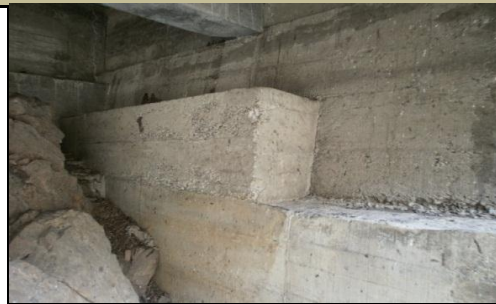
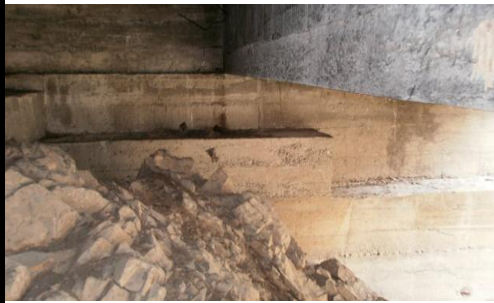
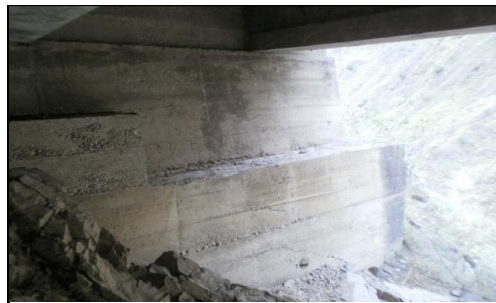
El puente presenta estribos solidos enterrados en concreto reforzado, con muros en concreto en uno de sus laterales para contener las bases de la vía, se observa descostramientos leves en algunas zonas, posiblemente ocasionados en la etapa de construcción. Se sugiere realizar las respectiva actividad de mantenimiento.

1 DAÑO PEQUEÑO PERO REPARACIÓN NO ES NECESARIA (EXCEPTO MANTENIMIENTO MENOR)

TIPO	DESCRIPCIÓN	UNIDAD	CANTIDAD	VALOR UNITARIO	VALOR PARCIAL
31	TRATAMIENTO SUPERFICIAL DE CONCRETO	M2	5.0	146,258	731,290
TOTAL INTERVENCIÓN					731,290

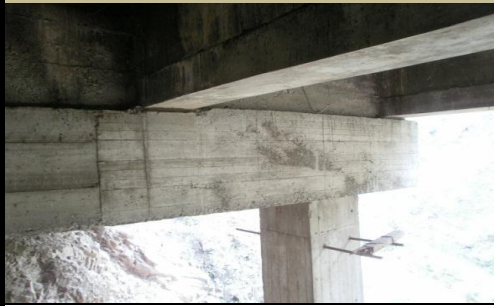
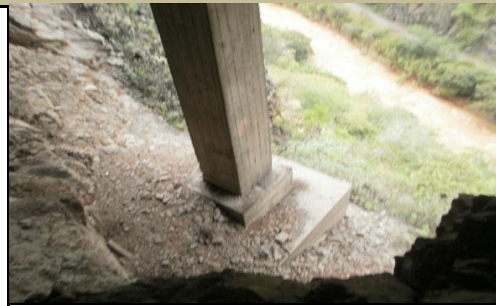
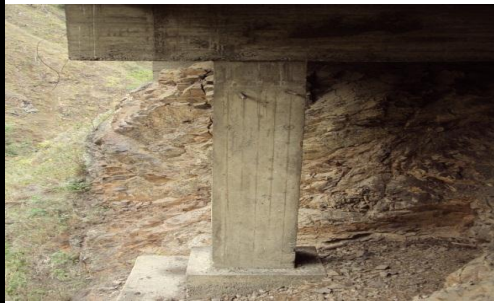
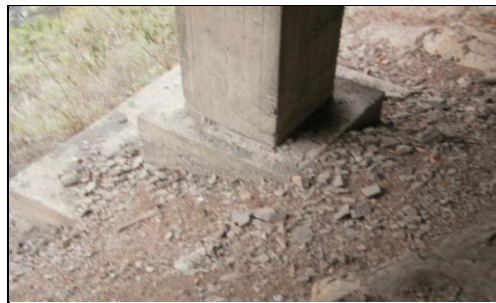
Se observan pilas rectangulares en concreto reforzado de 8.0 m de altura, se aprecia la zapata de cimentación en concreto, al igual que su viga cabezal; las cuales están en buen estado y cumpliendo de forma adecuada con su labor estructural

0 SIN DAÑO O DAÑO INSIGNIFICANTE

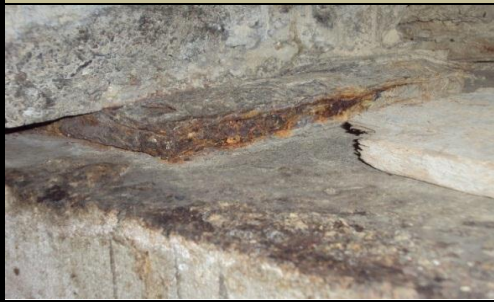
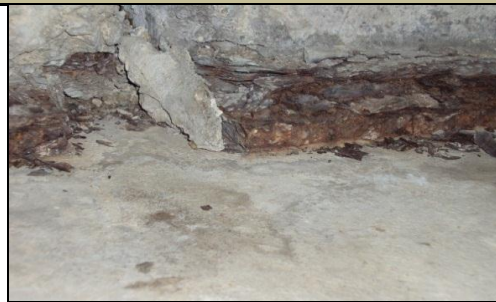
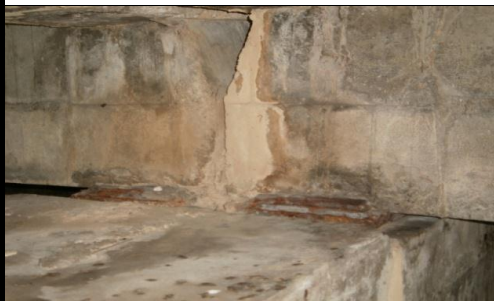
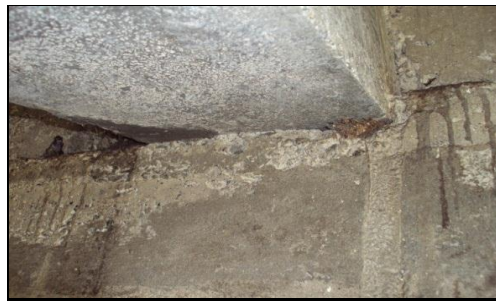
Las vigas están simplemente apoyados sobre los estribos y sobre las vigas cabezales, se observan placas de acero de 0.50 x 0.50 m; en donde los que están entre la luz 3 y 4 presentan daños, como corrosión generados por la humedad en el sitio.

3 DAÑO SIGNIFICATIVO, REPARACIÓN NECESARIA MUY PRONTO

TIPO	DESCRIPCIÓN	UNIDAD	CANTIDAD	VALOR UNITARIO	VALOR PARCIAL
A	CAMBIO DE APOYOS	UND	6.0	1,713,006	10,278,036
TOTAL INTERVENCIÓN					10,278,036

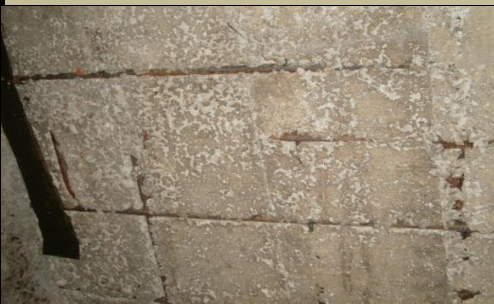
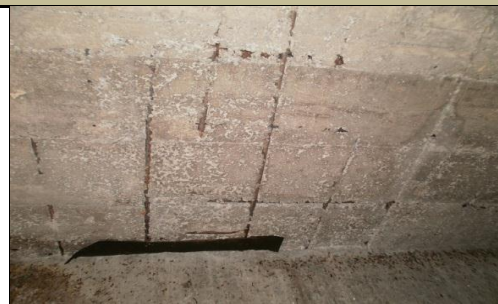
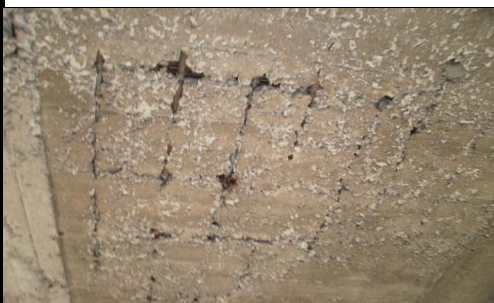
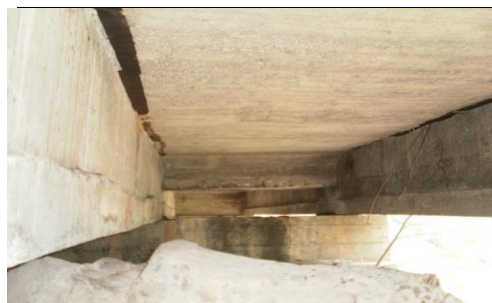
El puente presenta una losa en concreto, soportada por vigas en concreto. Se observan la falta de recubrimiento en algunas zonas dejando ver los hierros de refuerzo, por lo cual se recomienda la reparación del concreto en las zonas afectadas, para evitar que el acero presente corrosión y así mismo pierda su función estructural.

3 DAÑO SIGNIFICATIVO, REPARACIÓN NECESARIA MUY PRONTO

TIPO	DESCRIPCIÓN	UNIDAD	CANTIDAD	VALOR UNITARIO	VALOR PARCIAL
B	REPARACION DE CONCRETO	M2	15	394,663	5,919,945
TOTAL INTERVENCIÓN					5,919,945

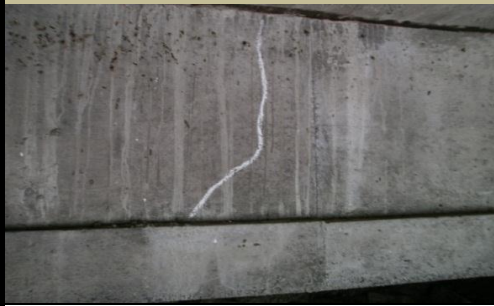
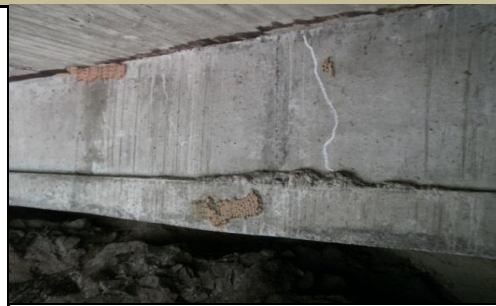
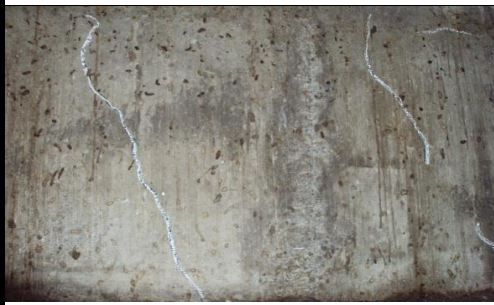
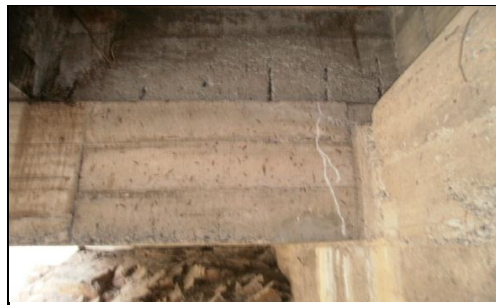
El puente presenta vigas simplemente apoyadas en concreto reforzado, discontinuas en los apoyos. Se observa en las VL 1 y 2, en la luz 3, fisura de 1 mm y 60 cm de longitud. Es necesario realizar la respectiva reparación del concreto mediante la inyección de grietas y se recomienda realizar un monitoreo permanente, para evitar daños estructurales a futuro.

3 DAÑO SIGNIFICATIVO, REPARACIÓN NECESARIA MUY PRONTO

TIPO	DESCRIPCIÓN	UNIDAD	CANTIDAD	VALOR UNITARIO	VALOR PARCIAL
D	INYECCION DE GRIETAS	ML	4	537,554	2,150,216
TOTAL INTERVENCIÓN					2,150,216

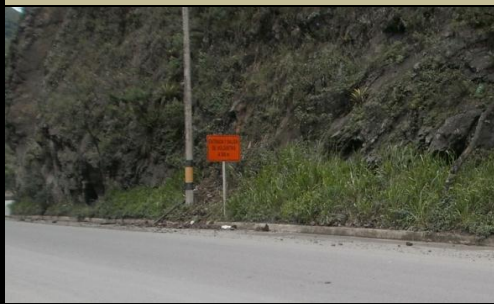
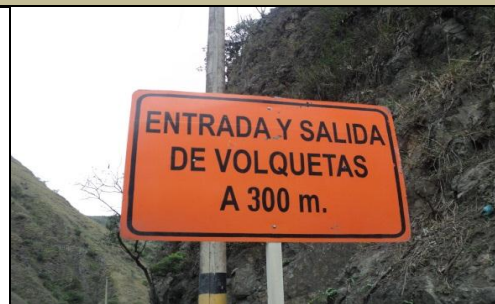
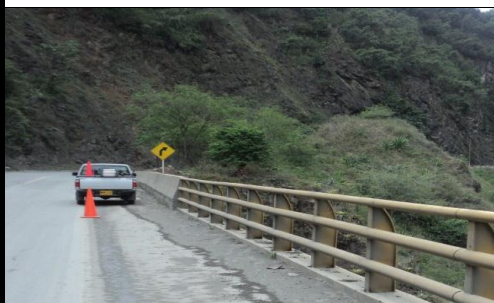
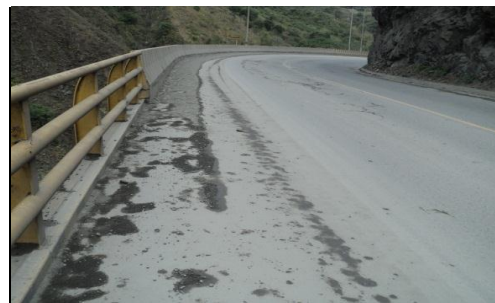
No existe ninguna tipo de señal vertical preventiva, reglamentaria ni informativa, se recomienda la instalación de señales verticales preventiva de aproximación a "Puente Angosto" y de "Peso Máximo Total Permitido". Al igual que una señal reglamentaria de velocidad máxima en la vía, y otra informativa con el nombre del puente o cauce que salva, dichas señales deberán ser puestas en ambos sentidos de la vía. Solo se aprecian señales temporales de obra y preventivas de curva a la derecha pero despues de pasar el puente, se encuentran en buen estado.

1 DAÑO PEQUEÑO PERO REPARACIÓN NO ES NECESARIA (EXCEPTO MANTENIMIENTO MENOR)

TIPO	DESCRIPCIÓN	UNIDAD	CANTIDAD	VALOR UNITARIO	VALOR PARCIAL
92	COLOCACION SEÑAL	UND	8	158,691	1,269,528
TOTAL INTERVENCIÓN					1,269,528

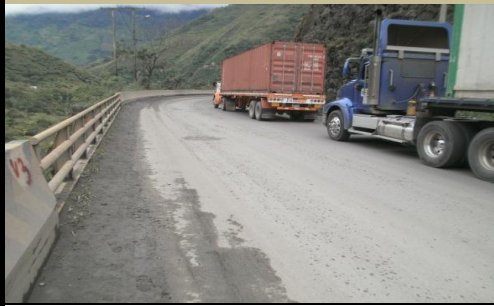
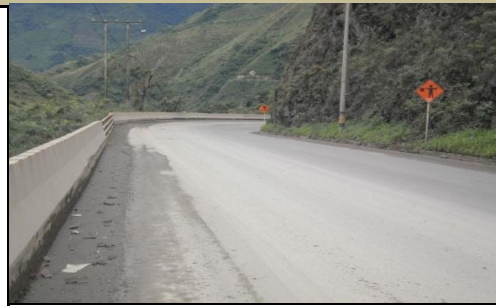
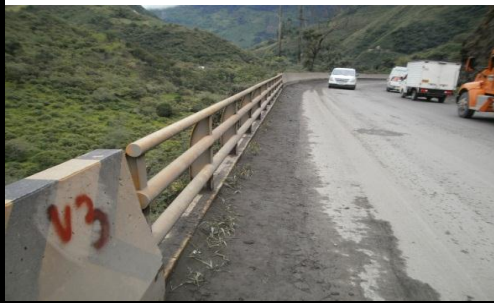
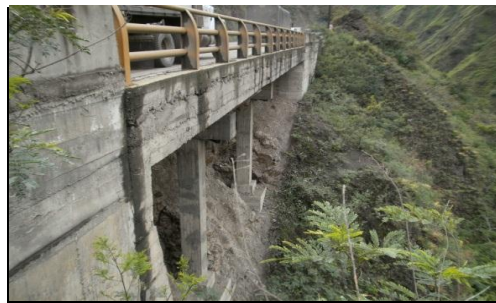
El puente en su componente general se ha calificado con 3, daño significativo, reparación necesaria muy pronto. Dado que algunos componentes del puente como son las vigas; se encuentran con algunos daños de consideración y requieren un seguimiento, se recomienda realizar las respectivas actividades de reparación ya que el deterioro progresivo en estos elementos puede afectar la estabilidad del mismo.

3 DAÑO SIGNIFICATIVO, REPARACIÓN NECESARIA MUY PRONTO
