**ESTUDIOS DE INSPECCION E INVENTARIO DE PUENTES  
DE LA RED NACIONAL DE CARRETERAS  
ZONA OCCIDENTE**

**INFORME PUENTE VOLADIZO 5 25-4001-016.00  
PR 60+0301  
RUTA 4001 BUENAVENTURA-CRUCO RUTA 25 (BUGA)  
DEPARTAMENTO VALLE**

**INFORME PUENTE VOLADIZO 5  
25-4001-016.00  
REGIONAL 25 - VALLE  
CARRETERA BUENAVENTURA-CRUCE RUTA 25 (BUGA)**

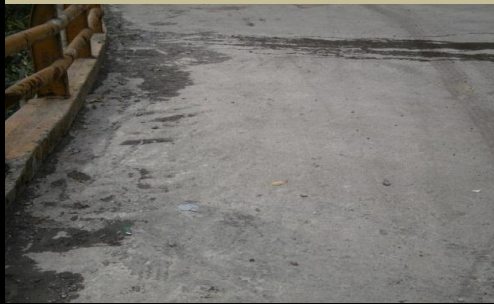
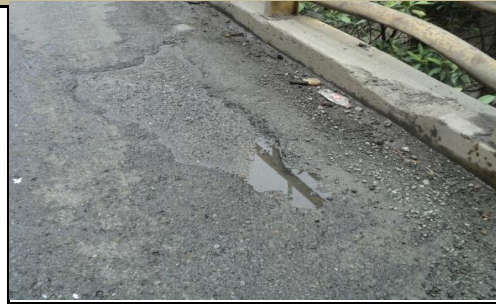
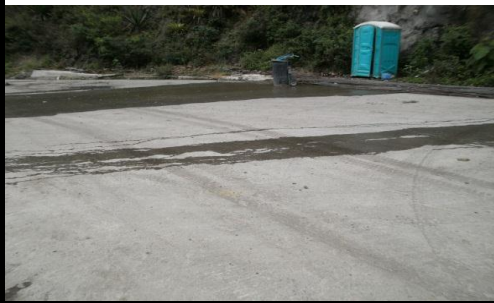
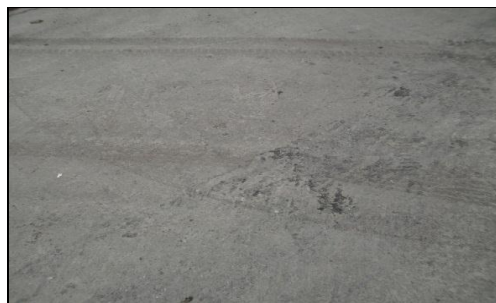
En la superficie del puente se observa una carpeta asfáltica con daños significativos como desgaste y baches, se recomienda la reparación del pavimento de asfalto. La losa de aproximación se encuentra cubierta con la carpeta asfáltica y los drenes se encuentran cubiertos por los sedimentos y la tierra del lugar.

3 DAÑO SIGNIFICATIVO, REPARACIÓN NECESARIA MUY PRONTO

TIPO	DESCRIPCIÓN	UNIDAD	CANTIDAD	VALOR UNITARIO	VALOR PARCIAL
D	REPARACIÓN DE PAVIMENTO DE ASFALTO	M2	40	66,450	2,658,000
10	LIMPIEZA DE DRENES	UND	6	2,234	13,404
27	REPARACION DE DEMARACION	ML	72	20,716	1,491,552
<b>TOTAL INTERVENCIÓN</b>					<b>4,162,956</b>

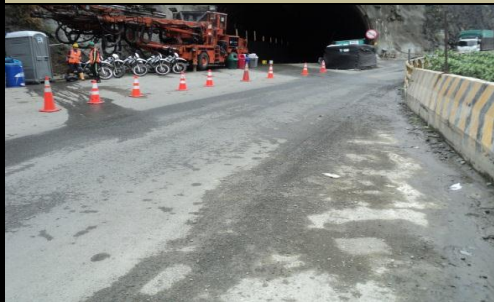
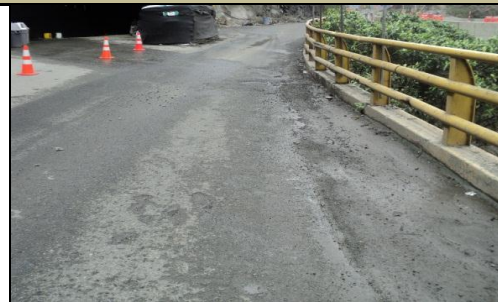
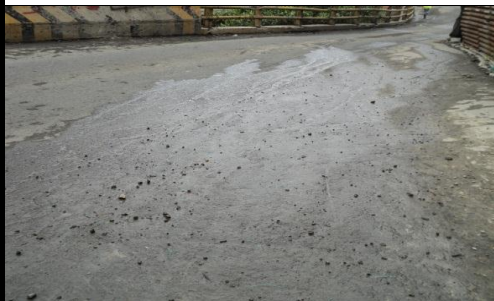
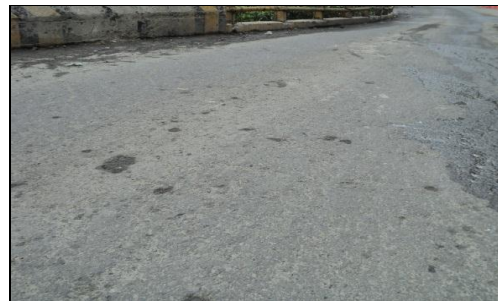
Durante la inspección no fue posible observar el dispositivo de junta, ya que posiblemente se encuentra cubierto por las capas de asfalto sobrepuestas en el tablero, como parte de mejoramientos pasados a la capa de rodadura. Tampoco se aprecia reflexión de las juntas sobre el asfalto, esto nos puede indicar que las el posicionamiento los elementos estructurales se encuentran normalizados y no transmiten desplazamientos. No se notan filtraciones de agua escorren a la subestructura. Por tanto este componente no requiere de intervención ni mantenimiento alguno.

0 SIN DAÑO O DAÑO INSIGNIFICANTE

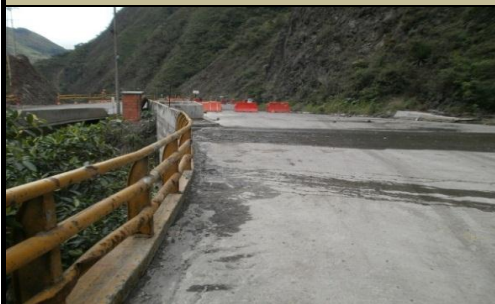
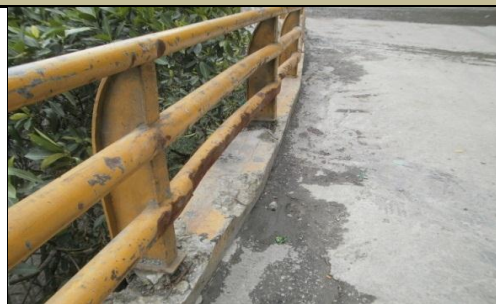
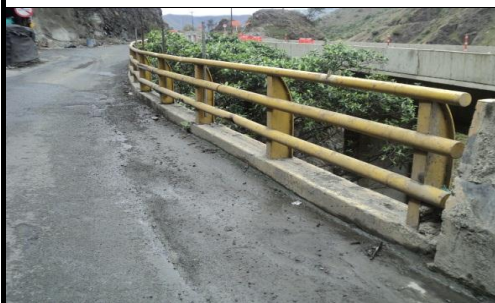
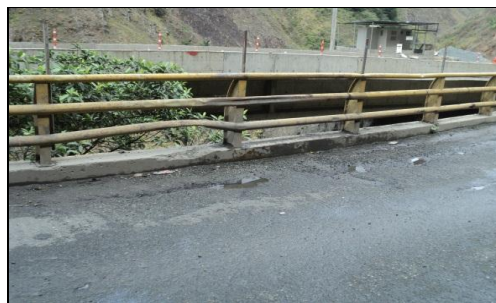
El puente no cuenta con andenes peatonales, pero presenta bordillos rectangulares en concreto en un solo lado de la calzada, sobre los cuales se soportan las barandas metálicas. El estado general de este componente es malo, presenta destornillamiento con exposición de refuerzo, se deben realizar actividades de reparación, además de labores de mantenimiento como limpieza y pintura.

3 DAÑO SIGNIFICATIVO, REPARACIÓN NECESARIA MUY PRONTO

TIPO	DESCRIPCIÓN	UNIDAD	CANTIDAD	VALOR UNITARIO	VALOR PARCIAL
B	REPARACION DE CONCRETO	M2	26	99,232	2,580,032
10	LIMPIEZA	ML	26	2,294	59,644
34	PINTURA DE CONCRETO	ML	26	15,455	401,830
<b>TOTAL INTERVENCIÓN</b>					<b>3,041,506</b>

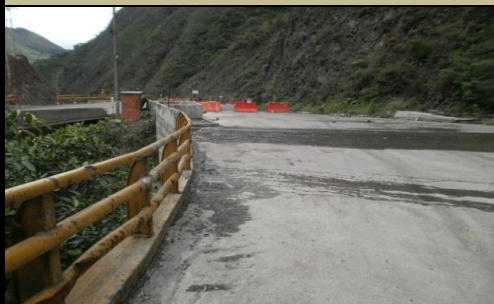
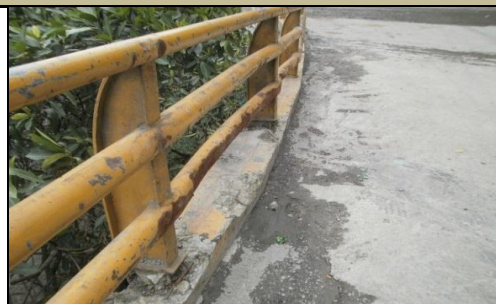
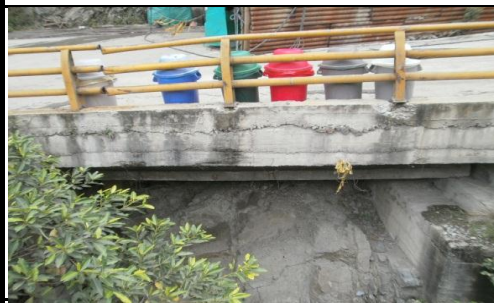
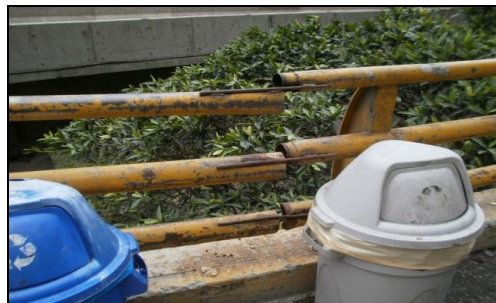
El puente posee pasamanos metálicos con pilastras metálicas, con daños graves como corrosión e impactos los cuales pueden haber sido ocasionados por la maquinaria utilizada en la construcción del nuevo túnel para la doble calzada vía Buenaventura-Loboguerrero, por lo cual se recomienda el cambio de la baranda

4 DAÑO GRAVE, REPARACIÓN NECESARIA INMEDIATAMENTE

TIPO	DESCRIPCIÓN	UNIDAD	CANTIDAD	VALOR UNITARIO	VALOR PARCIAL
D	CAMBIO DE BARANDA DE ACERO	ML	25	406,032	10,150,800
<b>TOTAL INTERVENCIÓN</b>					<b>10,150,800</b>

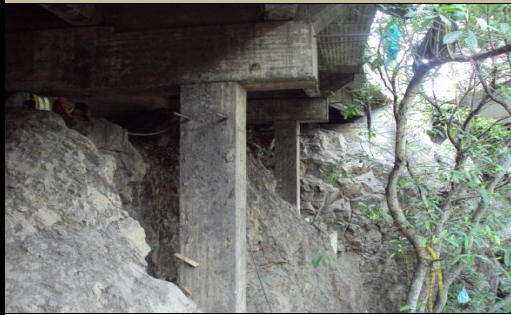
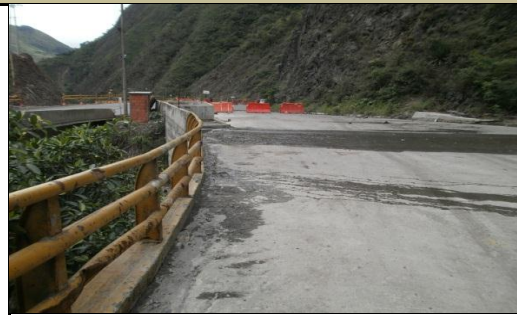
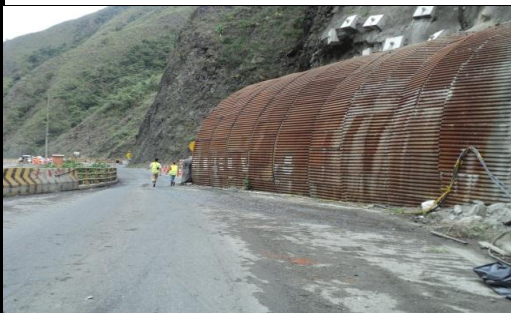
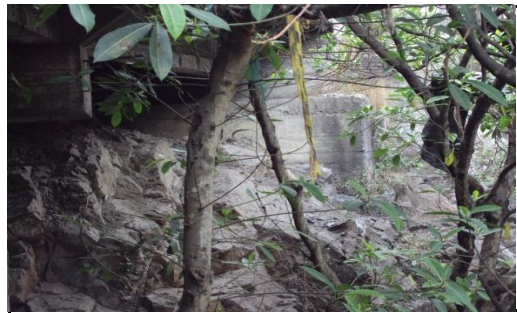
El puente presenta taludes en suelo natural, suelo tipo roca estable, se evidencia pendiente bien definida sin problemas de deslizamiento, no se observa material vegetal, el componente no representa ningún tipo de peligro para la estabilidad del puente y la seguridad de los usuarios de la vía.

0 SIN DAÑO O DAÑO INSIGNIFICANTE

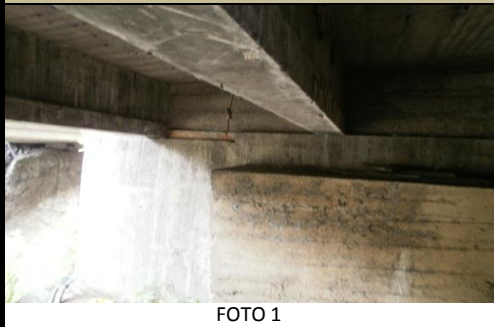
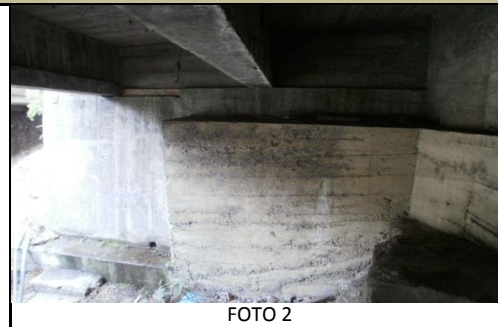
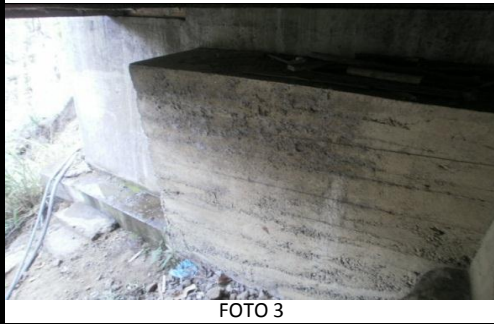
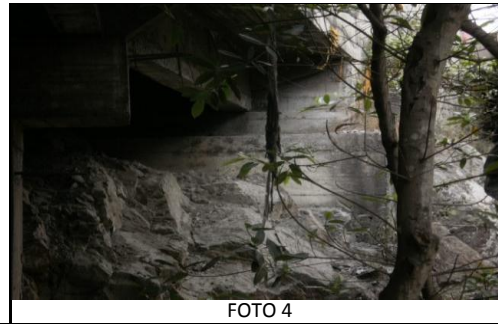
Los estribos se encuentran contruidos en concreto reforzado. En el cual se observan troncos de madera dejados en etapa constructiva. Por otra parte el elemento presenta descarachamiento leve en algunas zonas, pero no es determinante para el desarrollo del elemento.

0 SIN DAÑO O DAÑO INSIGNIFICANTE

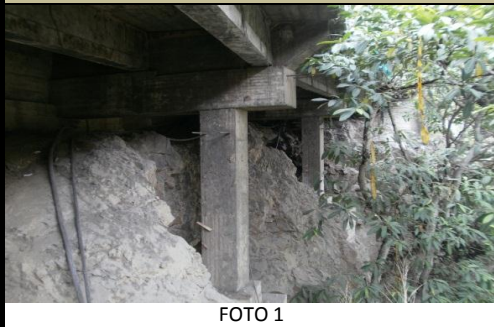
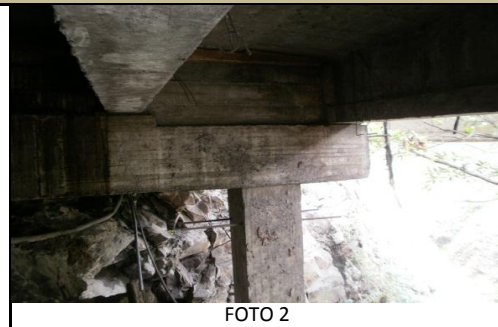
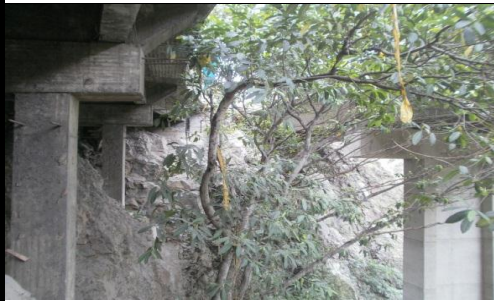
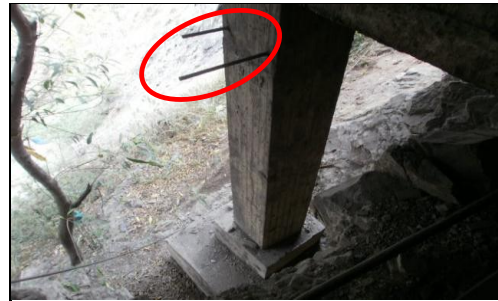
Se observan pilas de 5,02 m de altura aproximada en cada luz, con su viga cabezal; las cuales están cumpliendo de forma adecuada con su labor estructural. Se recomienda retirar varillas ubicadas en la pilas para evitar el fenómeno de la electro corrosión, transmitiendo corrosión al acero de refuerzo interno.

0 SIN DAÑO O DAÑO INSIGNIFICANTE

TIPO	DESCRIPCIÓN	UNIDAD	CANTIDAD	VALOR UNITARIO	VALOR PARCIAL
31	TRATAMIENTO SUPERFICIAL DE CONCRETO	M2	5.0	167,679	838,395
<b>TOTAL INTERVENCIÓN</b>					<b>838,395</b>

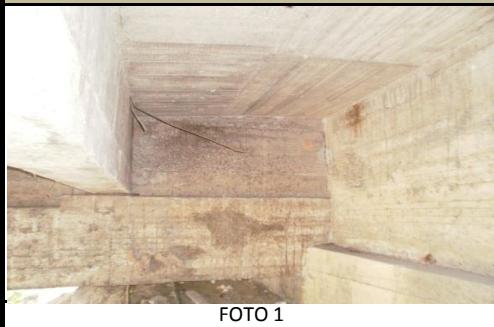
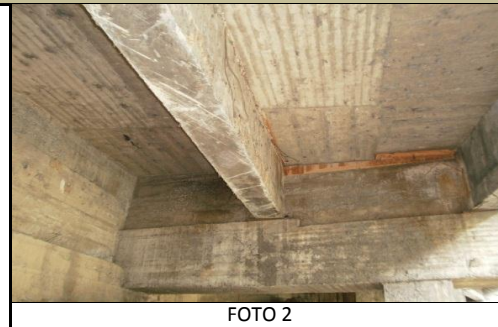
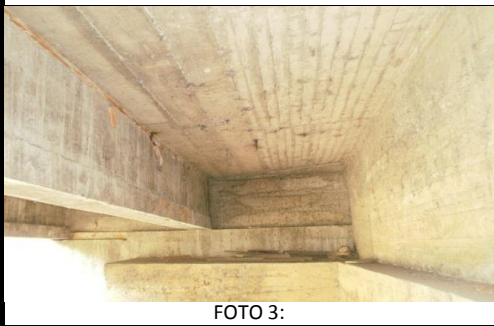
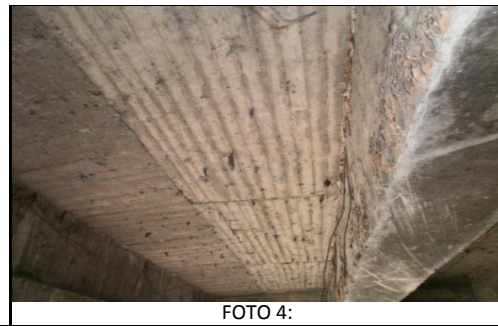
El puente presenta una losa en concreto, soportada por vigas en concreto. La cual no presenta afectaciones. Por lo tanto no se ve comprometido el funcionamiento estructural del elemento.

0 SIN DAÑO O DAÑO INSIGNIFICANTE

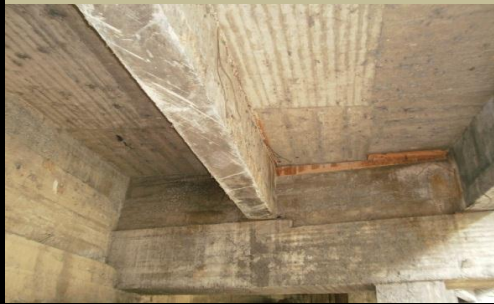
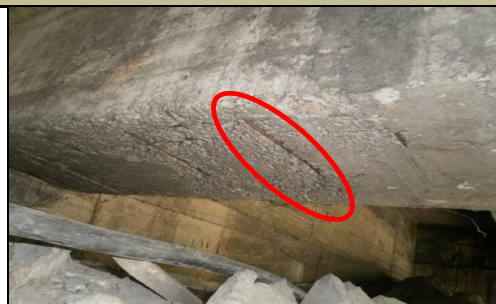
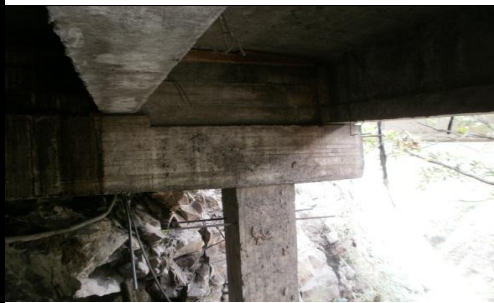
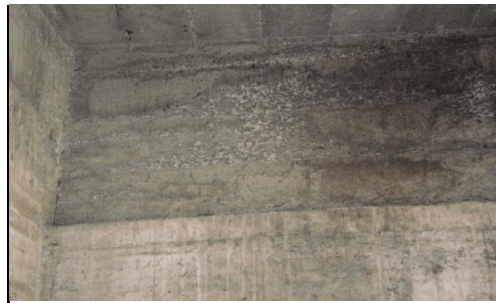
El puente presenta vigas en concreto reforzado. Se observa en la viga cabezal entre la luz 1 y 2 descostramientos dejando ver sus hierros en la parte inferior. Se recomienda mantenimiento rutinario como la reparación de concreto. Para evitar que el acero presente mas corrosión en el elemento y así mismo prevenir el deterioro con el paso del tiempo.

2	ALGÚN DAÑO, REPARACIÓN NECESARIA CUANDO SE PRESENTE LA OCASIÓN. EL COMPONENTE FUNCIONA COMO SE DISEÑÓ
---	---

TIPO	DESCRIPCIÓN	UNIDAD	CANTIDAD	VALOR UNITARIO	VALOR PARCIAL
30	REPARACION DE CONCRETO	ML	5	338,623	1,693,115
<b>TOTAL INTERVENCIÓN</b>					<b>1,693,115</b>

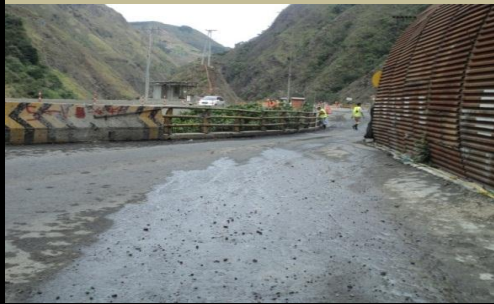
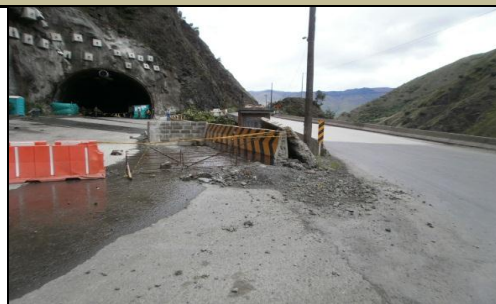
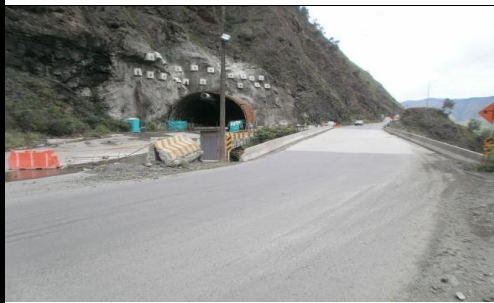
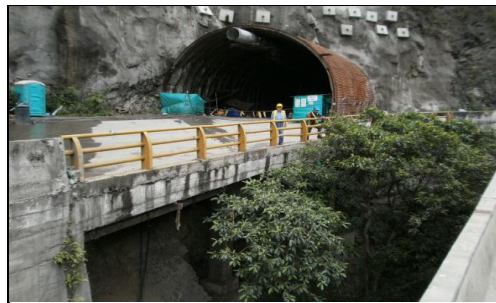
No existe ninguna tipo de señal vertical preventiva, reglamentaria ni informativa, se recomienda la instalación de señales verticales preventiva de aproximación a puente y una señal reglamentaria de velocidad máxima en la vía, dichas señales deberán ser puestas en ambos sentidos de la vía.

1	DAÑO PEQUEÑO PERO REPARACIÓN NO ES NECESARIA (EXCEPTO MANTENIMIENTO MENOR)
---	--

TIPO	DESCRIPCIÓN	UNIDAD	CANTIDAD	VALOR UNITARIO	VALOR PARCIAL
92	COLOCACION SEÑAL	UND	6	158,691	952,146
<b>TOTAL INTERVENCIÓN</b>					<b>952,146</b>

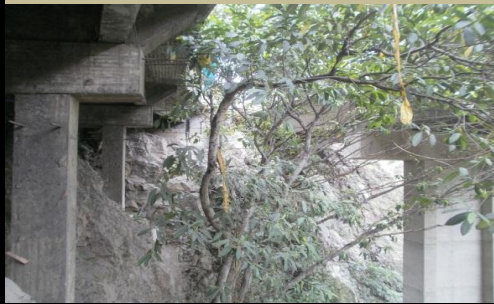
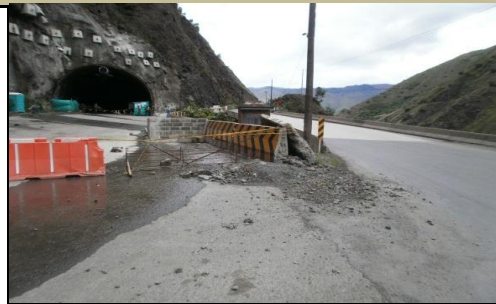
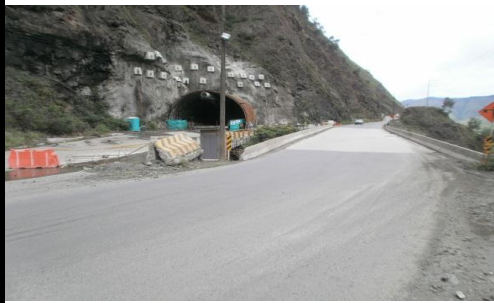
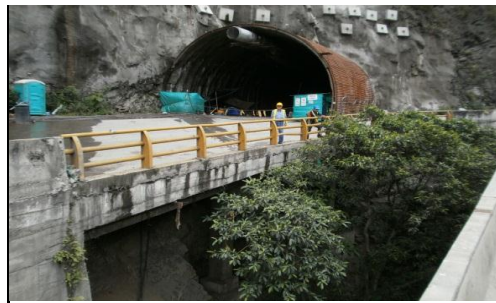
El puente en su componente general se ha calificado con 2, algún daño, reparación necesaria cuando se presente la ocasión. El componente funciona como fue diseñado. Dado que algunos componentes del puente como son las vigas; se encuentran con algunos daños los cuales, se sugiere realizar las respectivas actividades de mantenimiento.

2	ALGÚN DAÑO, REPARACIÓN NECESARIA CUANDO SE PRESENTE LA OCASIÓN. EL COMPONENTE FUNCIONA COMO SE DISEÑÓ
---	---
