**ESTUDIOS DE INSPECCION E INVENTARIO DE PUENTES
DE LA RED NACIONAL DE CARRETERAS
ZONA OCCIDENTE**

**INFORME PUENTE VOLADIZO 6 25-4001-017.00
PR 60+0511
RUTA 4001 BUENAVENTURA-CRUCO RUTA 25 (BUGA)
DEPARTAMENTO VALLE**

**INFORME PUENTE VOLADIZO 6
25-4001-017.00
REGIONAL 25 - VALLE
CARRETERA BUENAVENTURA-CRUCERUTA 25 (BUGA)**

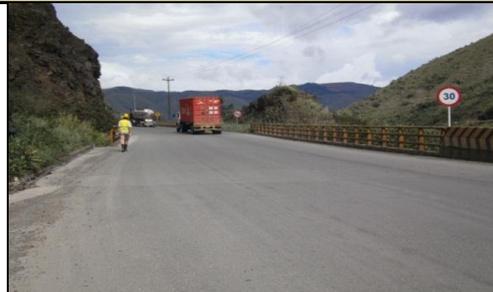
NO EXISTE PLACA DE IDENTIFICACIÓN

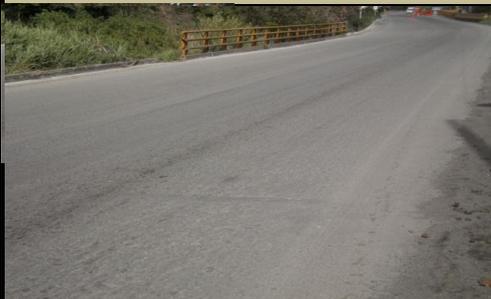
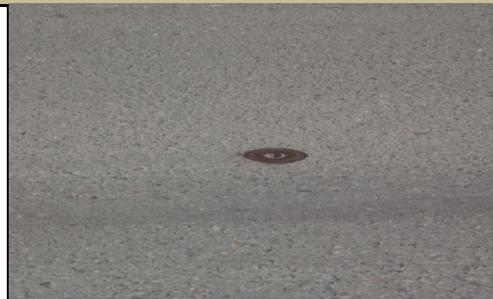
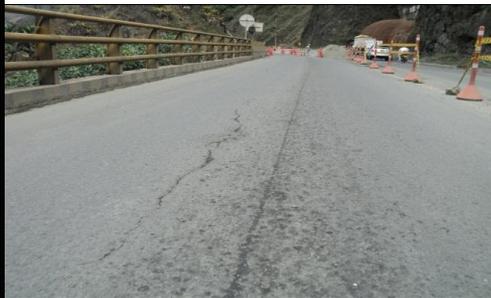
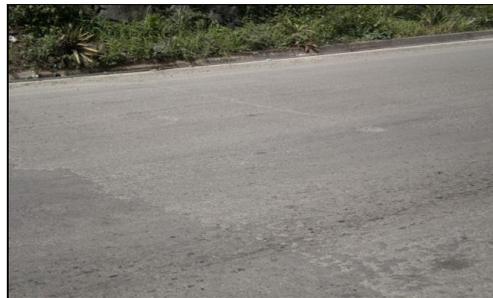
La superficie de rodadura presenta una carpeta asfáltica al igual que la losa de aproximación con daños significativos como desgaste y grietas, por lo cual se recomienda la reparación del pavimento de asfalto. Los drenes se encuentran cubiertos por sedimentos y tierra. No se precia demarcación de la vía.

3 DAÑO SIGNIFICATIVO, REPARACIÓN NECESARIA MUY PRONTO

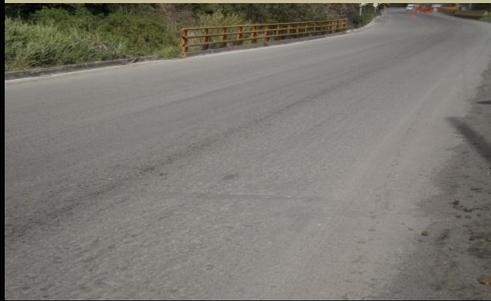
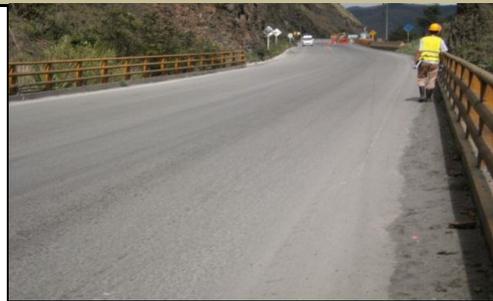
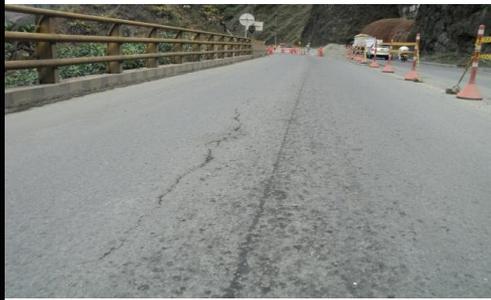
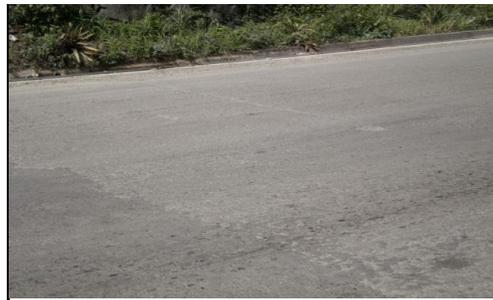
Durante la inspección no fue posible observar el dispositivo de junta, ya que posiblemente se encuentra cubierto por las capas de asfalto sobrepuestas en el tablero, como parte de mejoramientos pasados a la capa de rodadura. Tampoco se aprecia reflexión de las juntas sobre el asfalto, esto nos puede indicar que las el posicionamiento los elementos estructurales se encuentran normalizados y no transmiten desplazamientos. No se notan filtraciones de agua escorrentía a la subestructura. Por tanto este componente no requiere de intervención ni mantenimiento alguno.

0 SIN DAÑO O DAÑO INSIGNIFICANTE

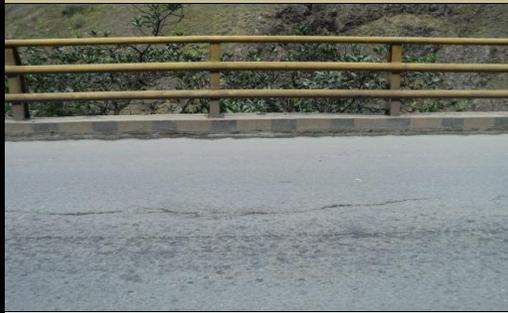
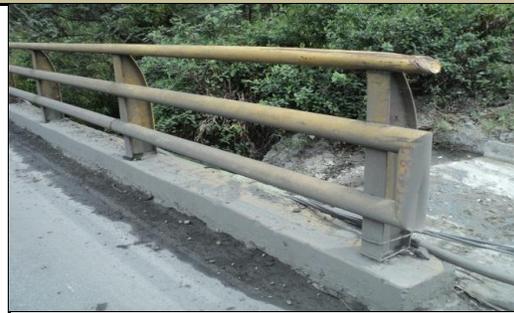
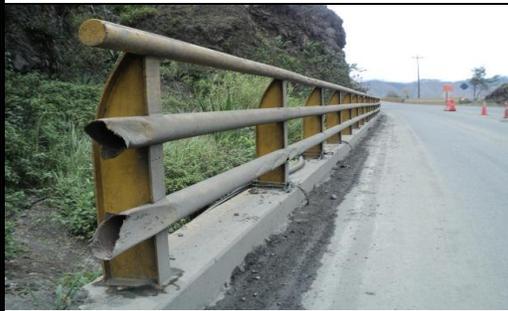
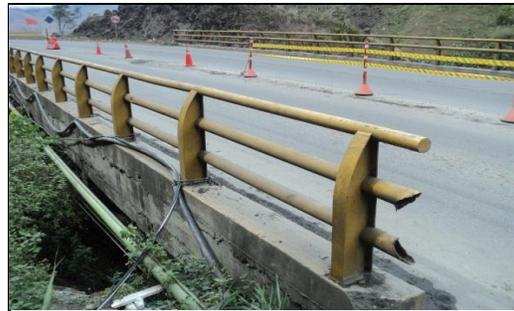
El puente no cuenta con andenes peatonales, pero presenta bordillos rectangulares en concreto a ambos lados de la calzada. El estado general de este componente es bueno, solo se recomienda limpieza y pintura como parte de mantenimiento para evitar deterioro progresivo de dicho componente.

0 SIN DAÑO O DAÑO INSIGNIFICANTE

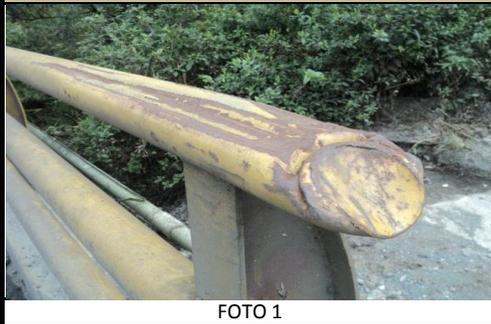
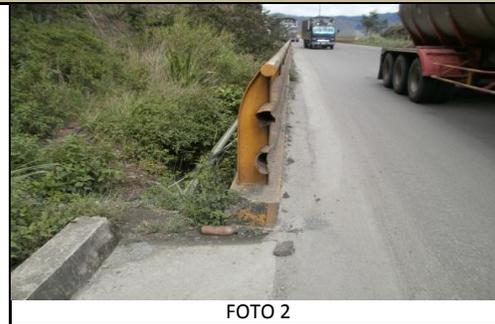
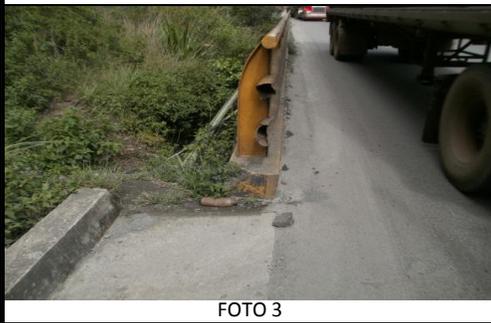
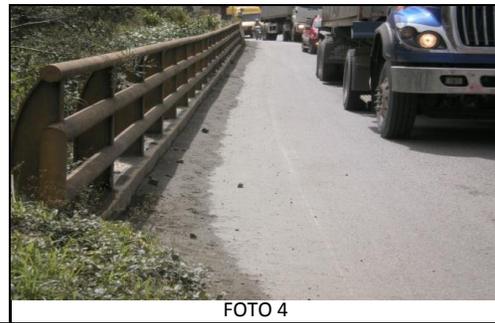
El puente posee barandas metálicas en ambos lados del puente. Las cuales presentan algunos daños como impactos leves. Por lo tanto como parte del mantenimiento rutinario de este elemento de la superestructura, se recomienda su limpieza y pintura de acero.

1	DAÑO PEQUEÑO PERO REPARACIÓN NO ES NECESARIA (EXCEPTO MANTENIMIENTO MENOR)
---	--

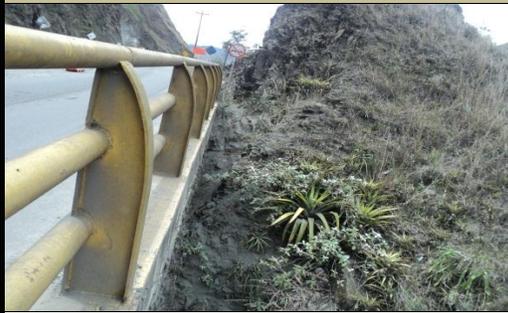
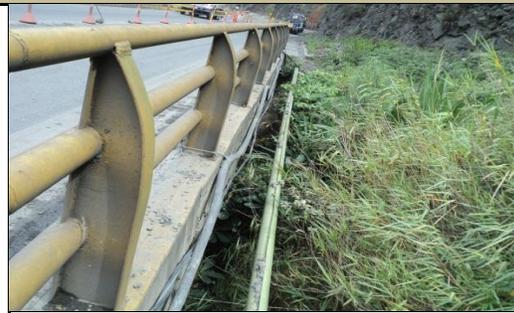
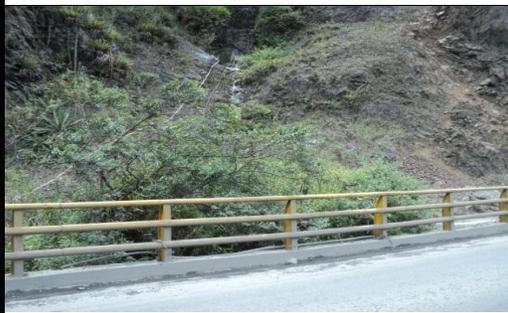
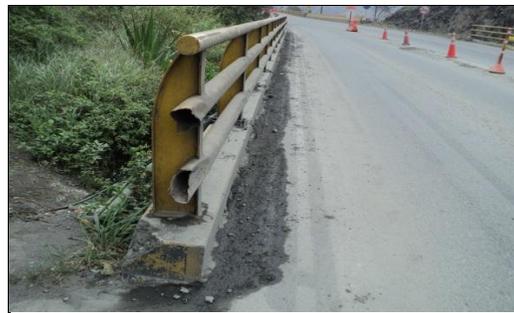
El puente presenta conos de derrame en suelo natural, con pendiente bien definida, espesa vegetación en un suelo de buenas propiedades mecánicas, no representa problemas de inestabilidad para la vía y la subestructura. Por tanto solo se debe realizar labores de limpieza como parte de mantenimiento rutinario.

0 SIN DAÑO O DAÑO INSIGNIFICANTE

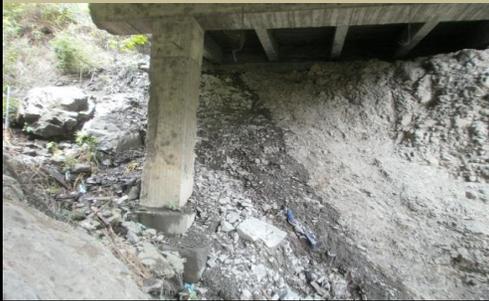
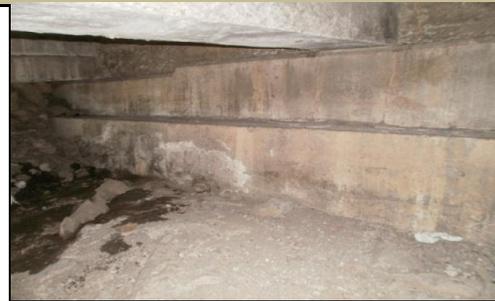
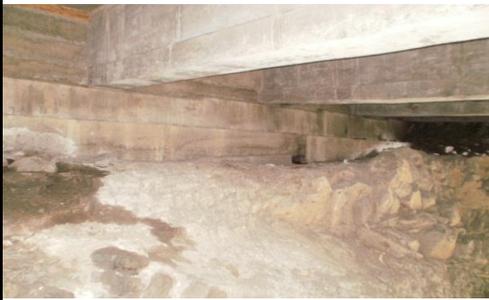
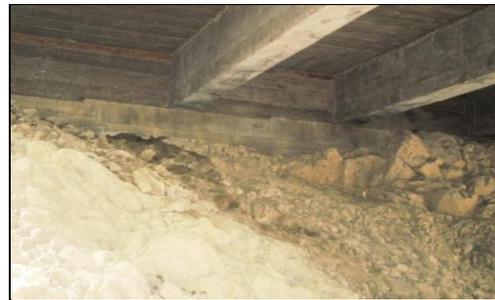
El puente presenta manchas de eflorescencias en algunas zonas, por lo cual se recomienda realizar actividades de mantenimiento rutinario, como reparación del concreto, para evitar daños estructurales a futuro.

1	DAÑO PEQUEÑO PERO REPARACIÓN NO ES NECESARIA (EXCEPTO MANTENIMIENTO MENOR)
---	--

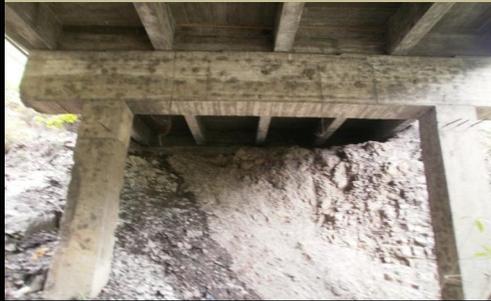
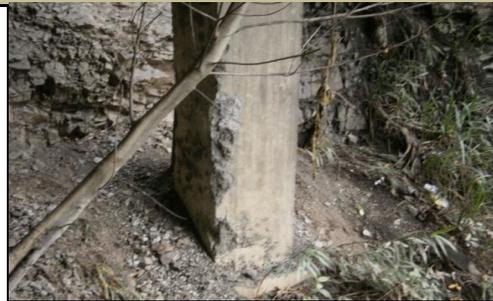
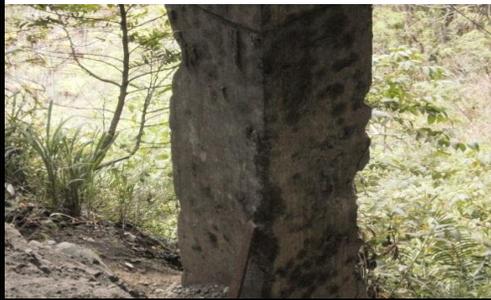
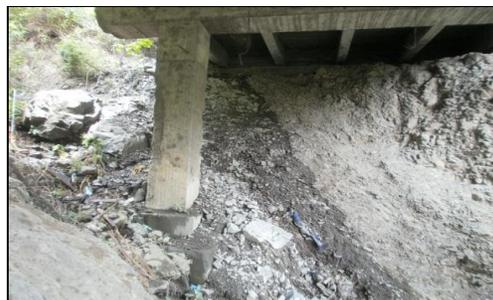
Se observan pilas de 10,0 m de altura aproximada en cada luz, con su viga cabezal; entre la sección 3 y 4 las pilas presentan daños graves como impactos dejando ver sus hierros longitudinales, producidos por el desprendimiento de las rocas de la zona. Por lo cual se recomienda realizar un encamisado como reforzamiento estructural para evitar afectaciones mayores que puedan afectar la estabilidad del puente.

4 DAÑO GRAVE, REPARACIÓN NECESARIA INMEDIATAMENTE

- Las juntas de expansión no se pudieron identificar, posiblemente están cubiertas por la carpeta asfáltica.
 - Entre la sección 3 y 4 las pilas presentan daños graves como impactos dejando ver sus hierros longitudinales, producidos por el desprendimiento de las rocas de la zona. Por lo cual se recomienda realizar un encamisado como reforzamiento estructural para evitar afectaciones mayores que puedan afectar la estabilidad del puente.

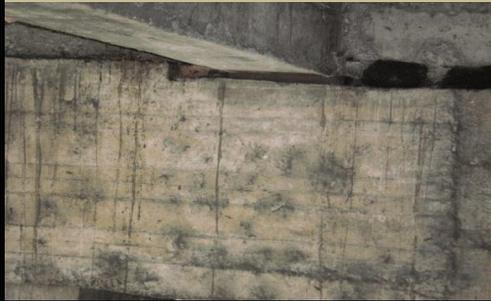
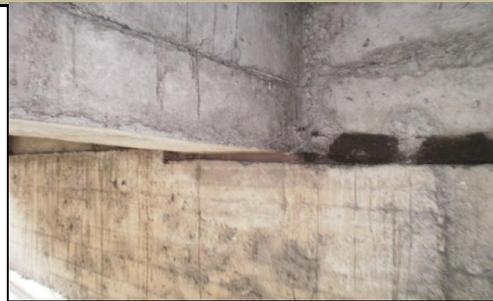
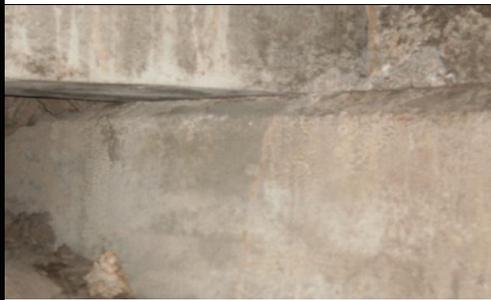
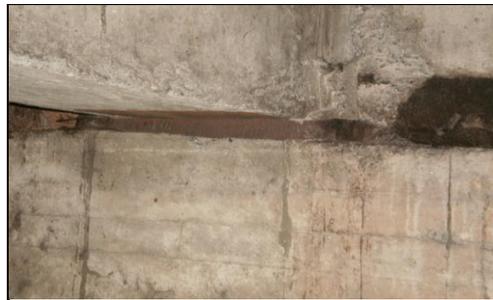
Las vigas están soportadas sobre las vigas cabezal con placas de acero de 0.40 x 0.40 m. Los apoyo viga estribo (juntas de construcción) se encuentra deteriorado se hace necesario labores de mantenimiento para los elemento metálicos para conservar sus funciones y evitar su deterioro progresivo.

2 ALGÚN DAÑO, REPARACIÓN NECESARIA CUANDO SE PRESENTE LA OCASIÓN. EL COMPONENTE FUNCIONA COMO SE DISEÑÓ

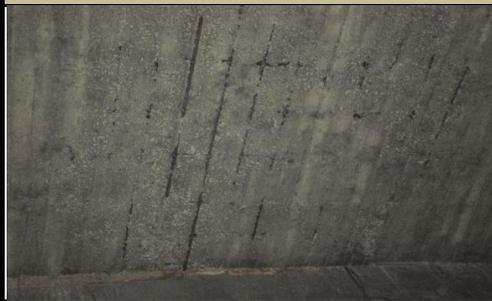
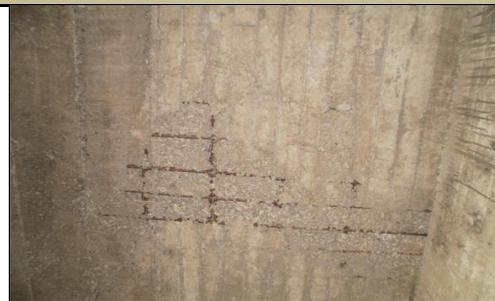
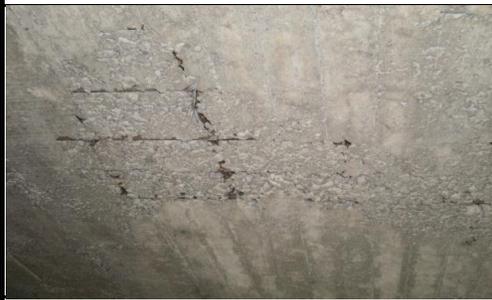
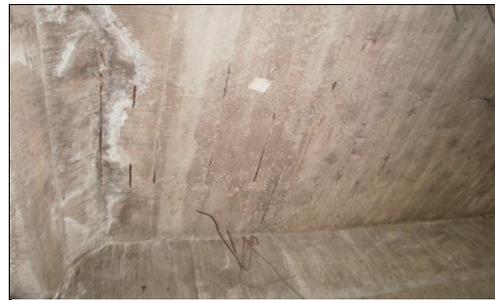
El puente presenta una losa en concreto, soportada por vigas en concreto, la cual presenta algunos daños como descostramientos dejando ver sus hierros de refuerzo en algunas zonas, y manchas de eflorescencias. Se sugiere actividades de reparación del recubrimiento de concreto, estas afectaciones no son determinantes para la estabilidad del puente. Pero si podrían afectar la resistencia del acceso si continúan expuestos al medio ambiente.

3 DAÑO SIGNIFICATIVO, REPARACIÓN NECESARIA MUY PRONTO

- La losa presenta algunos daños como descostramientos dejando ver sus hierros de refuerzo en algunas zonas, y manchas de eflorescencias. Se deben realizar actividades de reparación de la losa como recubrimientos del acero de refuerzo para evitar la pérdida de resistencia del elemento.

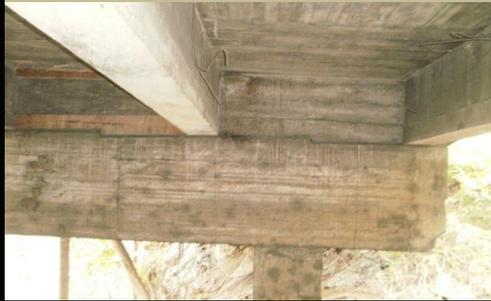
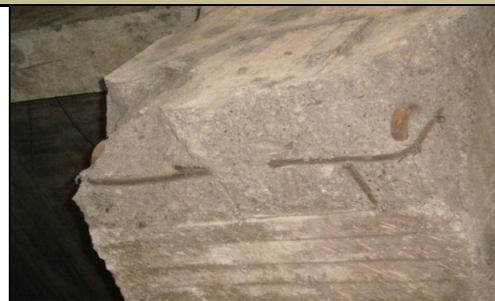
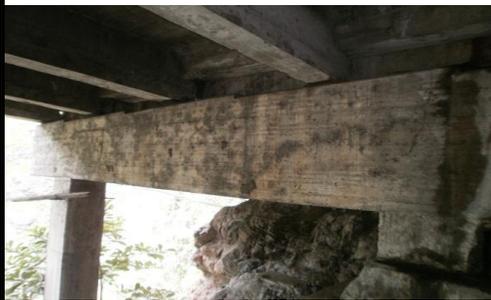
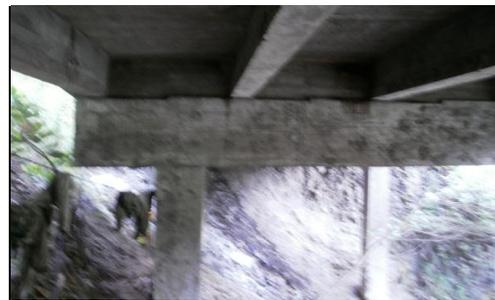
El puente presenta vigas en concreto reforzado. Se observa en la viga cabezal que esta ubicada entre la luz 1 y 2 algunos daños como descostramientos generados en la etapa de construcción y por impactos, originados por el desprendimiento de las rocas de la zona. Sin embargo las afectaciones no son determinantes para la estabilidad del elemento.

2	ALGÚN DAÑO, REPARACIÓN NECESARIA CUANDO SE PRESENTE LA OCASIÓN. EL COMPONENTE FUNCIONA COMO SE DISEÑÓ
---	---

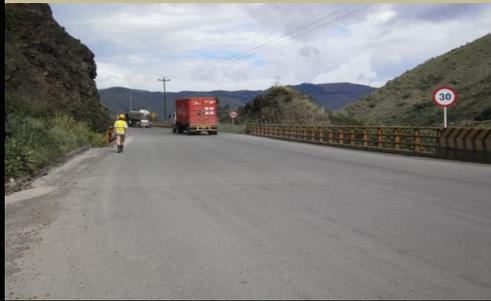
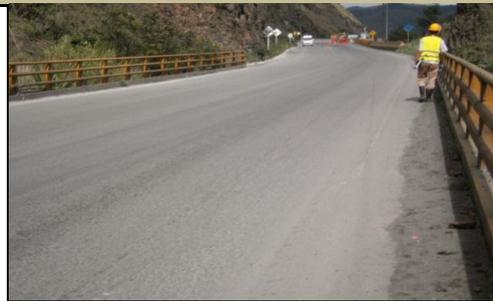
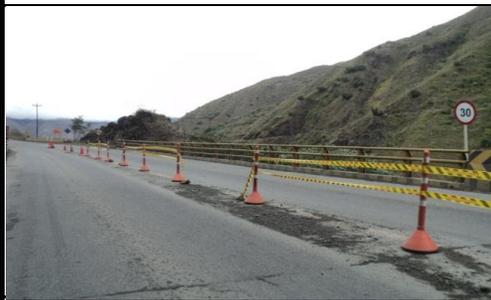
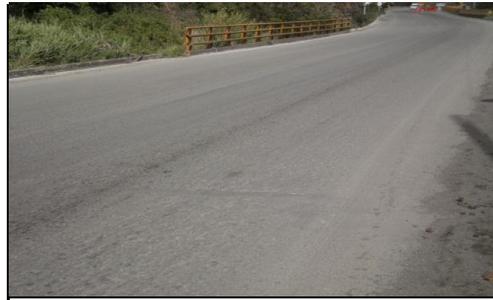
Existen señales reglamentarias de límites de velocidad máxima de 30km/h. Se hace necesario la instalación de señales informativas y preventivas de nombre del puente o cauce y de aproximación al puente.

1 DAÑO PEQUEÑO PERO REPARACIÓN NO ES NECESARIA (EXCEPTO MANTENIMIENTO MENOR)

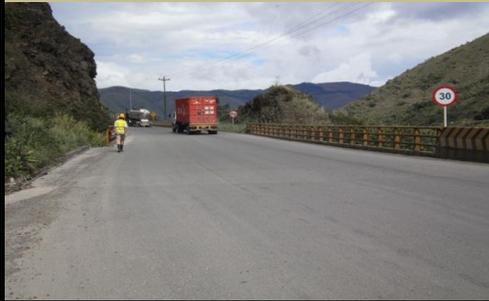
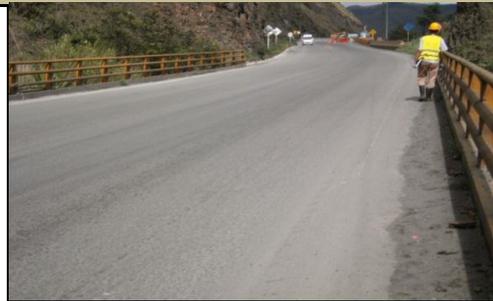
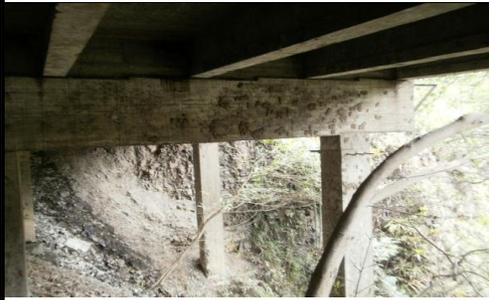
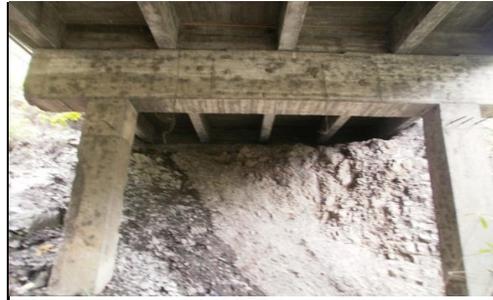
El puente en su componente general se ha calificado con 4, daños graves, reparación necesaria inmediatamente. Dado que algunos componentes del puente como las pilas; se encuentran con algunos daños de consideración y requieren pronta intervención, ya que el deterioro progresivo en estos elementos puede afectar la estabilidad de la estructura.

4 DAÑO GRAVE, REPARACIÓN NECESARIA INMEDIATAMENTE

- El puente en su componente general se ha calificado con 4, daños graves, reparación necesaria inmediatamente. Dado que algunos componentes del puente como las pilas; se encuentran con algunos daños de consideración y requieren pronta intervención, ya que el deterioro progresivo en estos elementos puede afectar la estabilidad de la estructura.
