**MINISTERIO DE TRANSPORTE  
INSTITUTO NACIONAL DE VIAS  
SUBDIRECCION DE APOYO TECNICO**

**ESTUDIOS DE INSPECCION E INVENTARIO DE PUENTES  
DE LA RED NACIONAL DE CARRETERAS  
ZONA OCCIDENTE**

**INFORME PUENTE VOLADIZO 7 25-4001-018.00  
PR 60+0658  
RUTA 4001 BUENAVENTURA-CRUCE RUTA 25 (BUGA)  
DEPARTAMENTO VALLE**

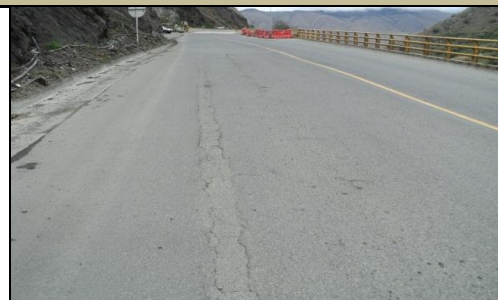
NO EXISTE PLACA DE IDENTIFICACIÓN

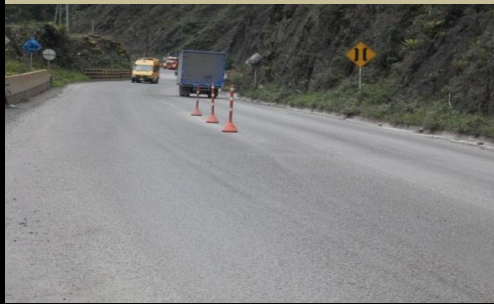
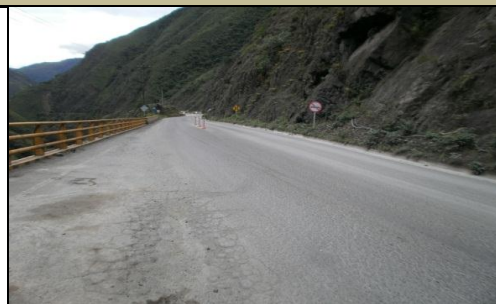
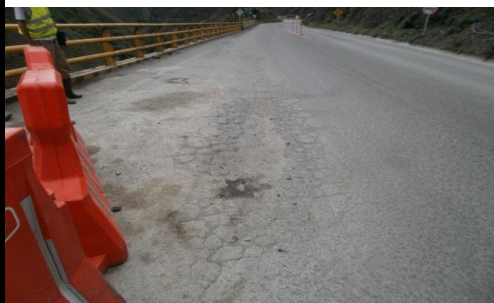
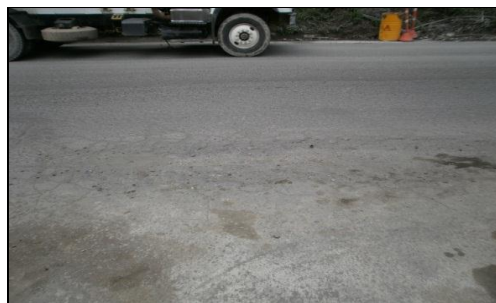
La superficie de rodadura presenta daños significativos como desgaste, grietas y piel de cocodrilo en algunas zonas, por lo cual se sugiere la reparación del pavimento de asfalto. La losa de aproximación se encuentra cubierta por la carpeta asfáltica y los drenes se encuentran cubiertos por los sedimentos y la tierra del lugar.

3 DAÑO SIGNIFICATIVO, REPARACIÓN NECESARIA MUY PRONTO

TIPO	DESCRIPCIÓN	UNIDAD	CANTIDAD	VALOR UNITARIO	VALOR PARCIAL
A	CAMBIO DEL PAVIMENTO ASFALTICO	M2	15	71,838	1,077,570
10	LIMPIEZA DE DRENES	UND	4	2,234	8,936
27	REPARACION DE DEMARCAACION	ML	100	20,716	2,071,600
<b>TOTAL INTERVENCIÓN</b>					<b>3,158,106</b>

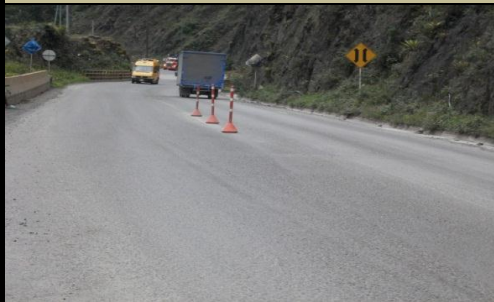
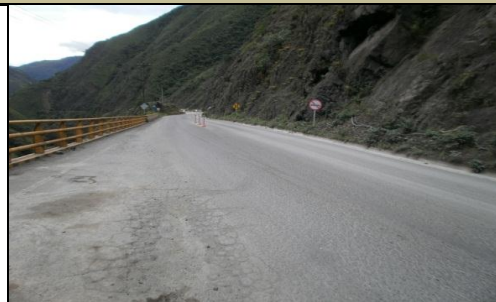
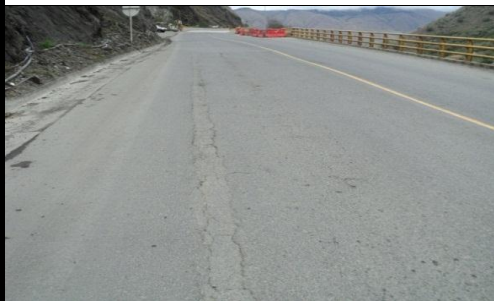
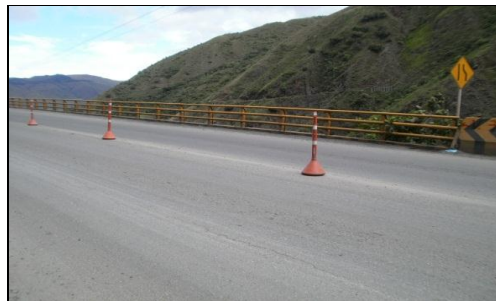
Durante la inspección no fue posible observar el dispositivo de junta, ya que posiblemente se encuentra cubierto por las capas de asfalto sobrepuestas en el tablero, como parte de mejoramientos pasados a la capa de rodadura. Tampoco se aprecia reflexión de las juntas sobre el asfalto, esto nos puede indicar que las el posicionamiento los elementos estructurales se encuentran normalizados y no transmiten desplazamientos. No se notan filtraciones de agua escorrentia a la subestructura. Por tanto este componente no requiere de intervención ni mantenimiento alguno.

0 DESCONOCIDO

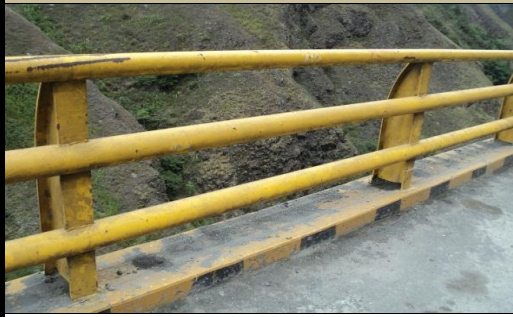
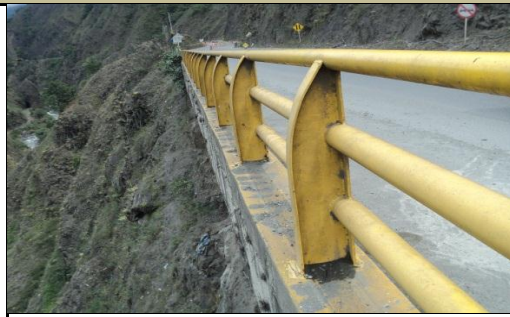
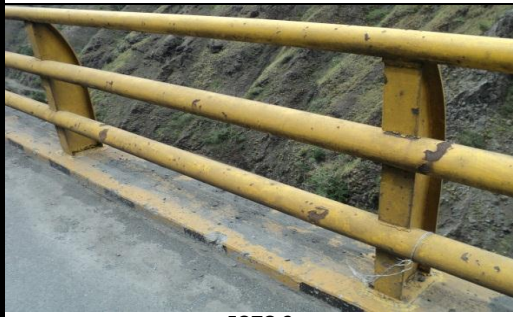
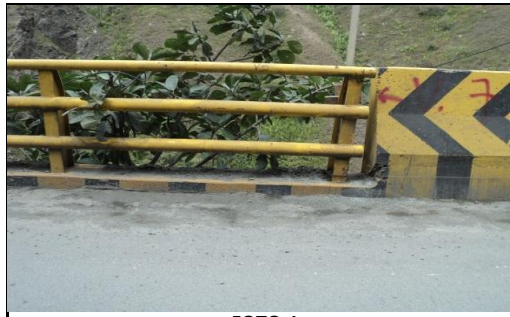
El puente no cuenta con andenes peatonales, pero presenta bordillos rectangulares en concreto reforzado de baja altura en un solo lado de la calzada, sobre los cuales se soportan las barandas metálicas. El estado general de este componente es bueno, solo se recomienda mantenimiento con limpieza para evitar deterioro progresivo de dicho componente.

0 SIN DAÑO O DAÑO INSIGNIFICANTE

TIPO	DESCRIPCIÓN	UNIDAD	CANTIDAD	VALOR UNITARIO	VALOR PARCIAL
10	LIMPIEZA	ML	100	2,294	229,400
34	PINTURA DE CONCRETO	ML	100	15,455	1,545,500
<b>TOTAL INTERVENCIÓN</b>					<b>1,774,900</b>

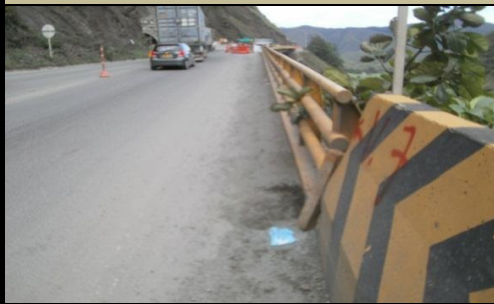
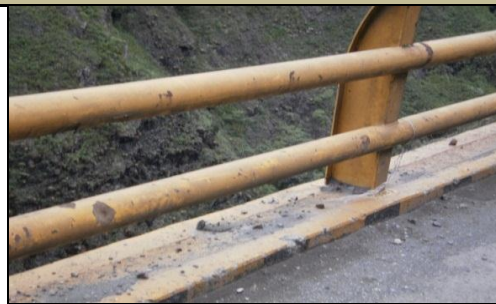
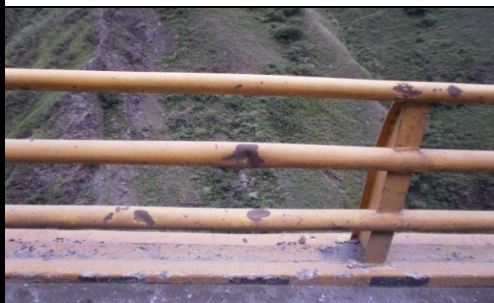
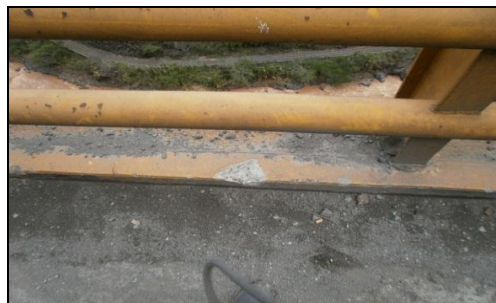
El puente posee barandas metálicas en la margen derecha del puente según el abcisado. Las cuales presentan algunos daños como corrosión y desportillamientos leves en el sardinel. Se sugiere realizar actividades de mantenimiento rutinario como la pintura de acero y su limpieza.

1	DAÑO PEQUEÑO PERO REPARACIÓN NO ES NECESARIA (EXCEPTO MANTENIMIENTO MENOR)
---	--

TIPO	DESCRIPCIÓN	UNIDAD	CANTIDAD	VALOR UNITARIO	VALOR PARCIAL
40	PINTURA DE ACERO	ML	40	25,784	1,031,360
10	LIMPIEZA	ML	40	4,516	180,640
<b>TOTAL INTERVENCIÓN</b>					<b>1,212,000</b>

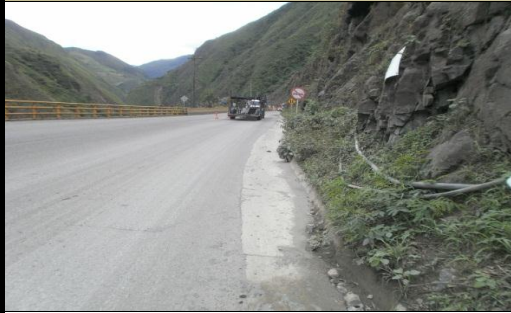
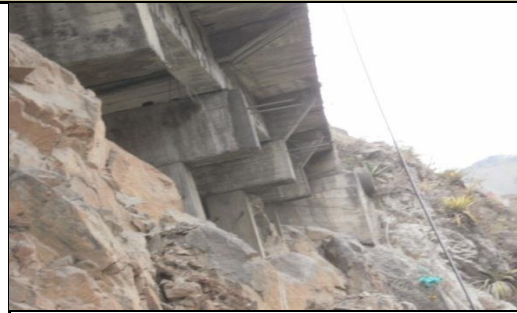
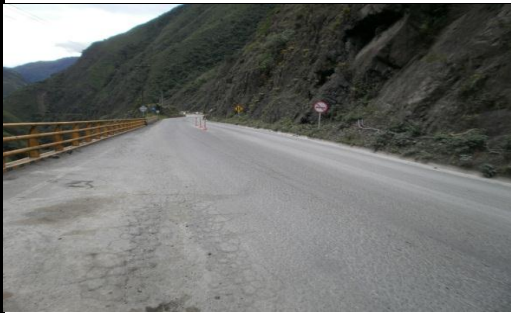
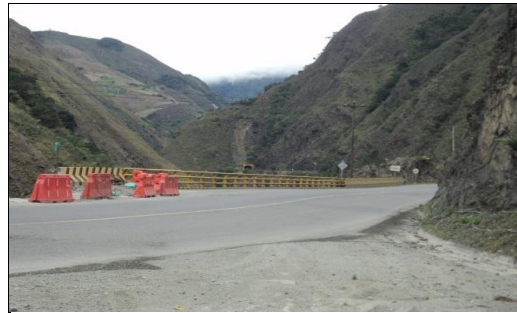
El puente presenta taludes en suelo natural, suelo tipo roca estable, se evidencia pendiente bien definida sin problemas de deslizamiento, no se observa material vegetal, el componente no representa ningún tipo de peligro para la estabilidad del puente y la seguridad de los usuarios de la vía.

0 SIN DAÑO O DAÑO INSIGNIFICANTE

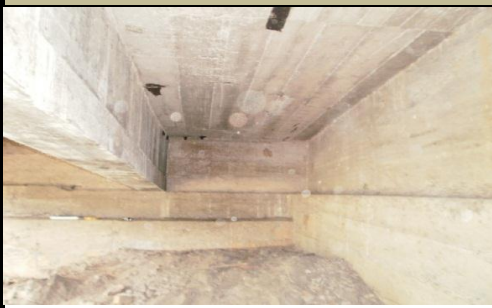
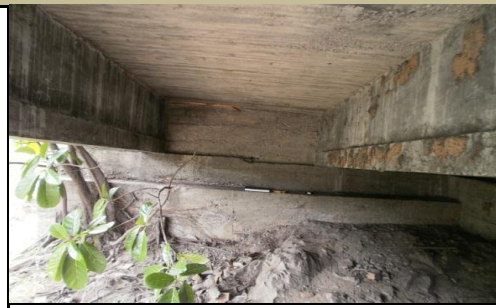
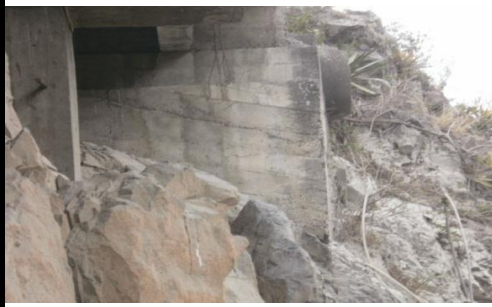
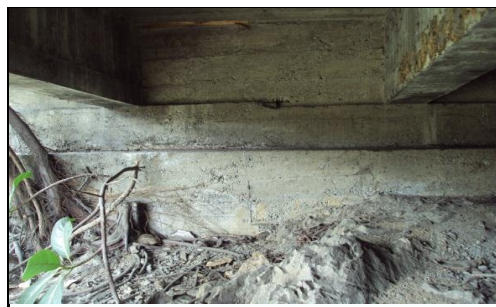
Los estribos se encuentran contruidos en concreto, presentando algo de vegetación en el estribo del acceso de salida. Aunque no es relevante para el elemento, se sugiere realizar su limpieza, para evitar afectaciones a futuro.

0 SIN DAÑO O DAÑO INSIGNIFICANTE

TIPO	DESCRIPCIÓN	UNIDAD	CANTIDAD	VALOR UNITARIO	VALOR PARCIAL
10	LIMPIEZA	M2	2	11,699	23,398
<b>TOTAL INTERVENCIÓN</b>					<b>23,398</b>

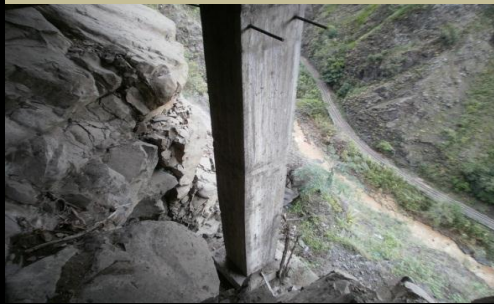
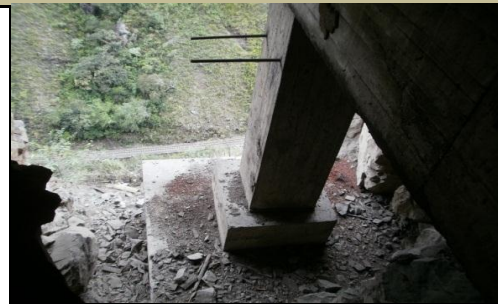
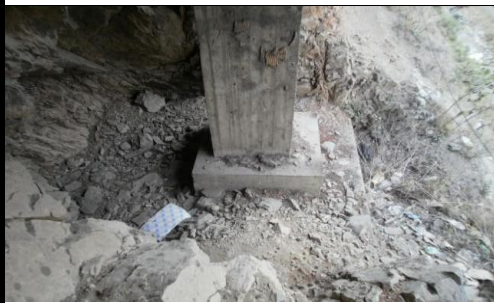
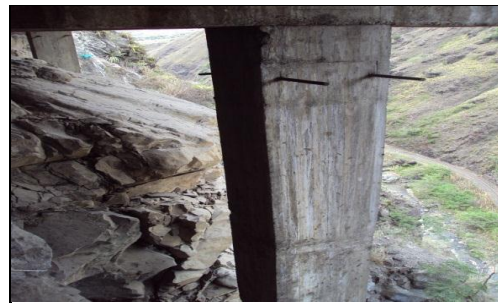
Se observan pilas de 5.34 m de altura aproximada en cada luz, con su viga cabezal; las cuales presentan un buen comportamiento estructural.

0 SIN DAÑO O DAÑO INSIGNIFICANTE

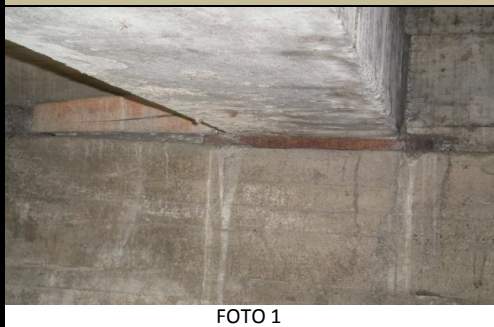
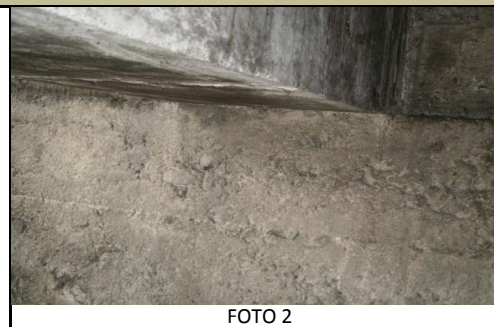
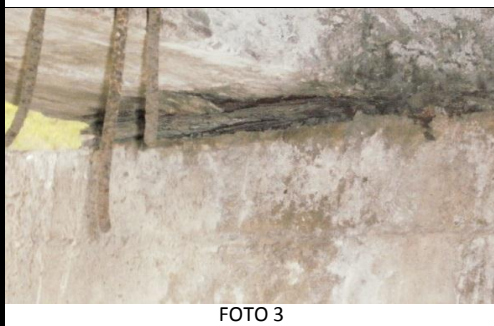
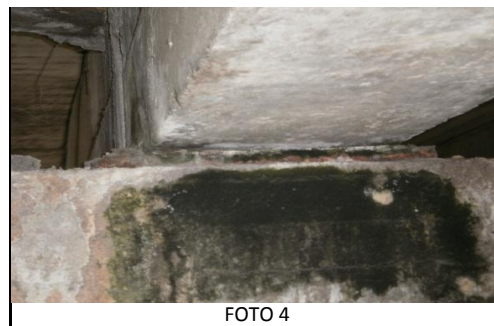
Las vigas están soportadas sobre las vigas cabezal con placas de acero de 0.40 x 0.40 m. Entre la luz 3 y 4 los dispositivos de apoyos presentan daños significativos como aplastamiento y corrosión, lo cual puede deberse a la filtración originada por los drenes de la losa.

2 ALGÚN DAÑO, REPARACIÓN NECESARIA CUANDO SE PRESENTE LA OCASIÓN. EL COMPONENTE FUNCIONA COMO SE DISEÑÓ

TIPO	DESCRIPCIÓN	UNIDAD	CANTIDAD	VALOR UNITARIO	VALOR PARCIAL
A	CAMBIO DE APOYOS	UND	6	1,713,006	10,278,036
<b>TOTAL INTERVENCIÓN</b>					<b>10,278,036</b>

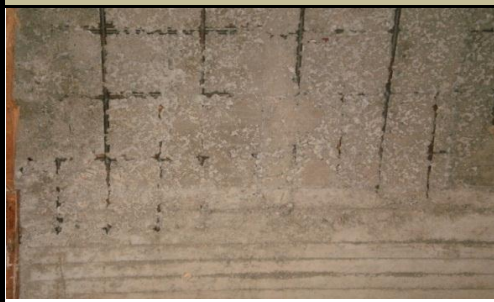
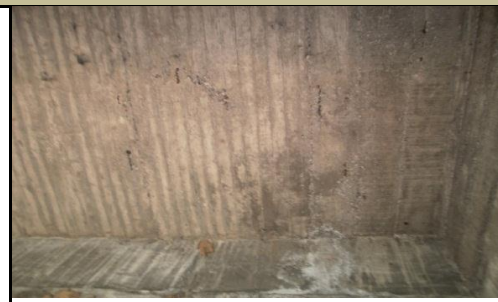
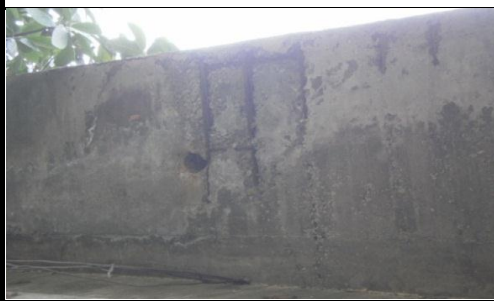
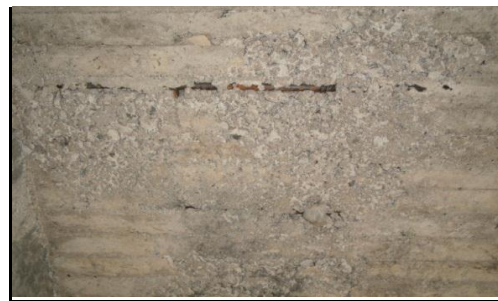
El puente presenta una losa en concreto, soportada por vigas en concreto, en la cual se observan descostramientos dejando ver sus aceros transversales y longitudinales. Se observa en el área del voladizo de la losa filtración; por lo que se recomienda la prolongación de los drenes, para evitar el progreso de dichas humedades, que pueden afectar los demás elementos de la subestructura como las vigas, las pilas y los apoyos. Además es necesaria la reparación del concreto en las zonas afectadas.

3 DAÑO SIGNIFICATIVO, REPARACIÓN NECESARIA MUY PRONTO

- Las filtraciones observadas en la losa, pueden estar siendo originadas por los drenes de la misma, por lo cual se recomienda la prolongación de los mismos. los daños son de consideración y deben ser reparados prontamente.

TIPO	DESCRIPCIÓN	UNIDAD	CANTIDAD	VALOR UNITARIO	VALOR PARCIAL
B	REPARACION DE CONCRETO	M2	10	394,663	3,946,630
E	REPARACION DE DRENES	UND	5	74,147	370,735
<b>TOTAL INTERVENCIÓN</b>					<b>4,317,365</b>

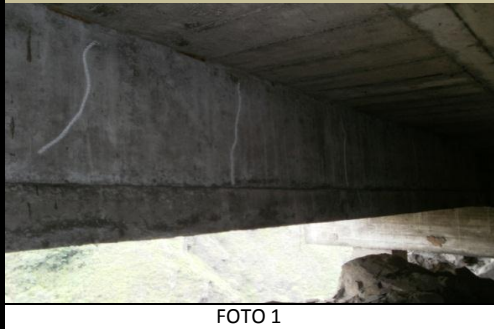
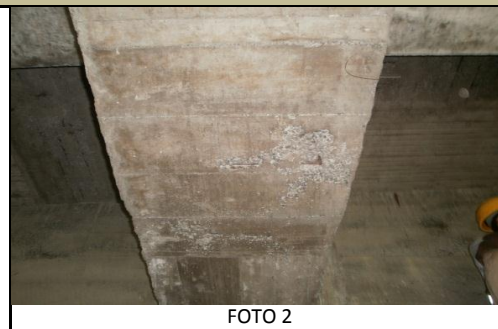
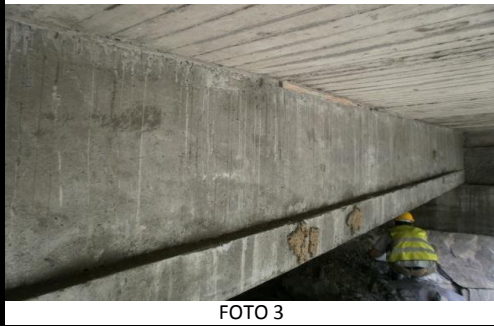
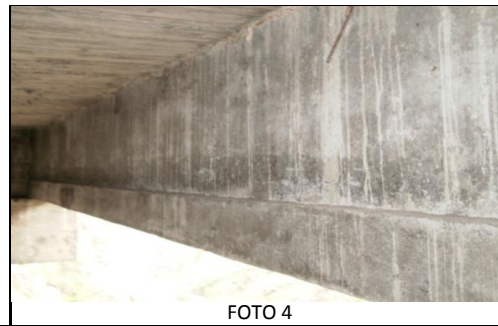
El puente presenta vigas en concreto reforzado. En las vigas longitudinales de la luz numero 4 se observan fisuras y grietas por flexión y por cortante con  $e=1\text{mm}$ , se recomienda hacer seguimientos por modulación para las nuevas cargas. También de debe hacer la reparación necesaria usando inyección de grietas.

3 DAÑO SIGNIFICATIVO, REPARACIÓN NECESARIA MUY PRONTO

TIPO	DESCRIPCIÓN	UNIDAD	CANTIDAD	VALOR UNITARIO	VALOR PARCIAL
D	INYECCION DE GRIETAS	ML	5.0	537,554	2,687,770
<b>TOTAL INTERVENCIÓN</b>					<b>2,687,770</b>

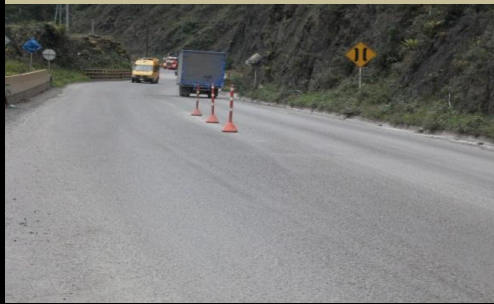
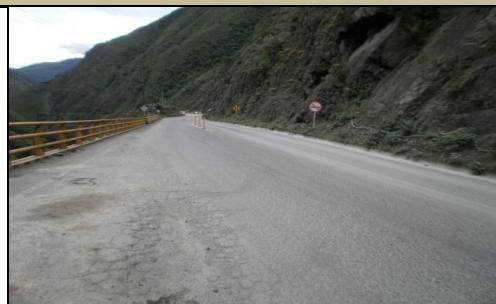
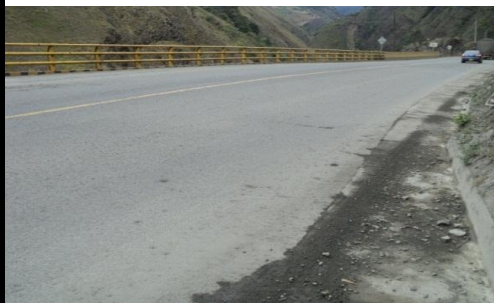
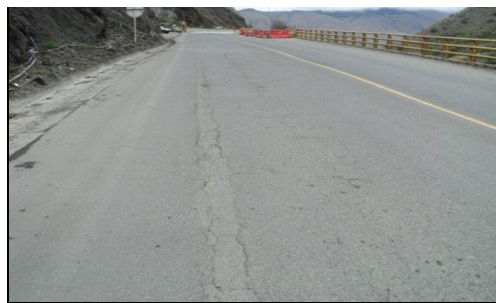
Solo existe una señale vertical preventiva de aproximación a "Puente Angosto" y otra de prohibido adelantar ambas en buen estado, se recomienda la instalación de señales verticales preventiva de "Peso Máximo Total Permitido" y otra reglamentaria de limite de velocidad. Al igual que una señal informativa con el nombre del puente o cauce que salva, dichas señales deberán ser instaladas en ambos sentidos de la vía.

1 DAÑO PEQUEÑO PERO REPARACIÓN NO ES NECESARIA (EXCEPTO MANTENIMIENTO MENOR)

TIPO	DESCRIPCIÓN	UNIDAD	CANTIDAD	VALOR UNITARIO	VALOR PARCIAL
92	COLOCACION SEÑAL	UND	4	158,691	634,764
<b>TOTAL INTERVENCIÓN</b>					<b>634,764</b>

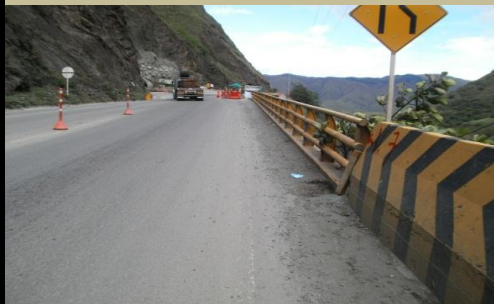
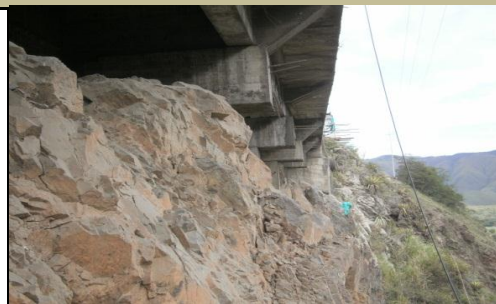
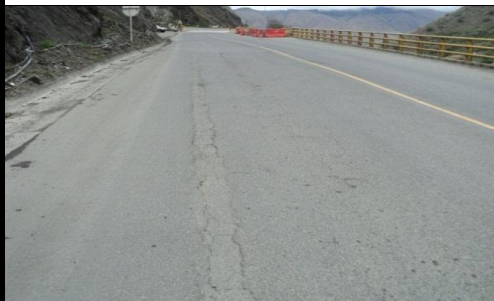
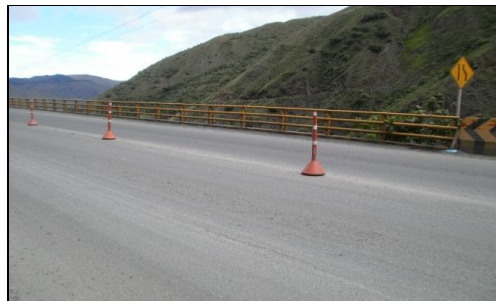
El puente en su componente general se ha calificado con 3, (daño significativo, reparación necesaria muy pronto). Dado que algunos componentes del puente como son la losa y las vigas; se encuentran con algunos daños de consideración y requieren su pronta intervención, ya que el deterioro progresivo en estos elementos puede afectar la estabilidad del puente.

3 DAÑO SIGNIFICATIVO, REPARACIÓN NECESARIA MUY PRONTO
