**ESTUDIOS DE INSPECCION E INVENTARIO DE PUENTES
DE LA RED NACIONAL DE CARRETERAS
ZONA OCCIDENTE**

**INFORME PUENTE VOLADIZO 9 25-4001-020.00
PR 61+0103
RUTA 4001 BUENAVENTURA-CRUCE RUTA 25 (BUGA)
DEPARTAMENTO VALLE**

**INFORME PUENTE VOLADIZO 9
25-4001-020.00
REGIONAL 25 - VALLE
CARRETERA BUENAVENTURA-CRUCES RUTA 25 (BUGA)**

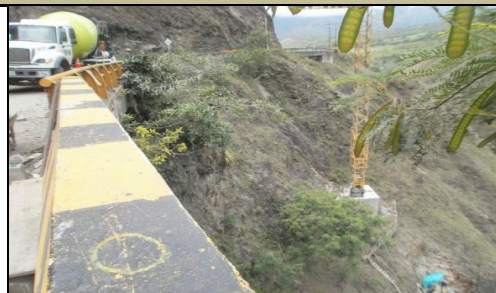
NO EXISTE PLACA DE IDENTIFICACIÓN

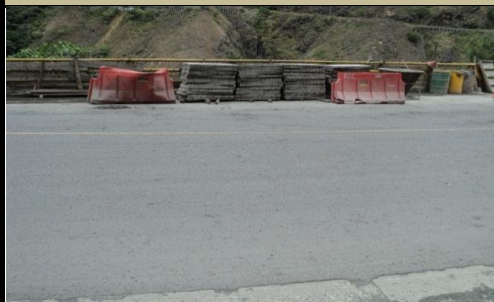
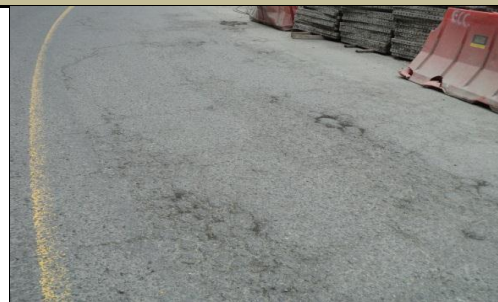
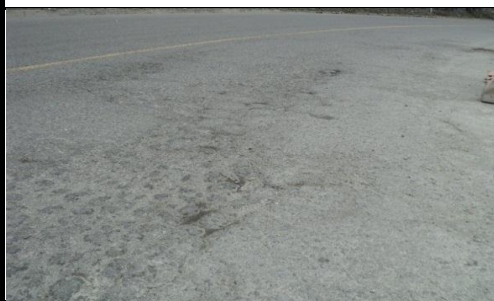
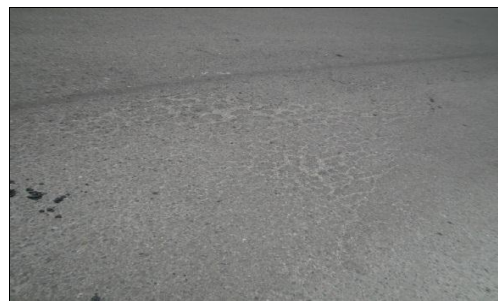
La superficie del puente presenta una carpeta asfáltica con algunos daños significativos, como desgaste, grietas y fisuras, originado por peso del flujo vehicular. Se sugiere realizar actividades de reparación, como la reparación del pavimento de asfalto. No se aprecian daños en la zona de losas de aproximación, por tanto su funcionamiento es correcto. Y los drenes ubicados a un costado de las barandas se encuentran tapados por material de construcción ubicado sobre la vía, se deben realizar labores de limpieza. Se observa deficiencia en la demarcación, se deben mejorar las condiciones de señalización horizontal.

3 DAÑO SIGNIFICATIVO, REPARACIÓN NECESARIA MUY PRONTO

| TIPO | DESCRIPCIÓN | UNIDAD | CANTIDAD | VALOR UNITARIO | VALOR PARCIAL |
|---|---|---|---|---|---|
| D | REPARACIÓN DE PAVIMENTO DE ASFALTO | M2 | 289 | 66.450 | 19.204.050 |
| 27 | REPARACION DE DEMARACION | ML | 105 | 20.716 | 2.175.180 |

- La superficie de rodadura presenta una carpeta asfáltica con desgaste, grietas y fisuras, originado por el peso del flujo vehicular del sitio. Se recomienda realizar actividades de reparación como la reparación del pavimento de asfalto.

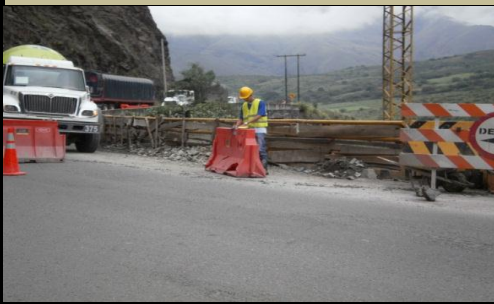
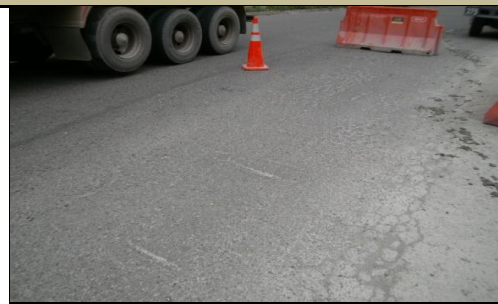
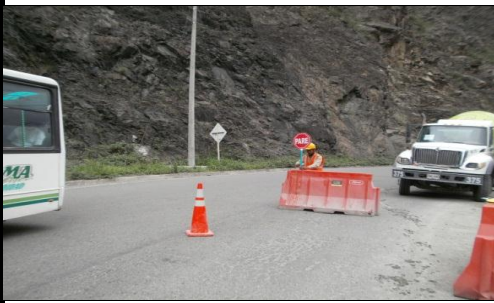
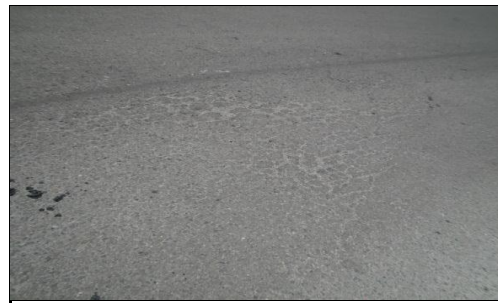
Durante la inspección no fue posible observar el dispositivo de junta, ya que posiblemente se encuentra cubierto por las capas de asfalto sobrepuestas en el tablero, como parte de mejoramientos pasados a la capa de rodadura. Tampoco se aprecia reflexión de las juntas sobre el asfalto, esto nos puede indicar que las el posicionamiento los elementos estructurales se encuentran normalizados y no transmiten desplazamientos. No se notan filtraciones de agua escorrentía a la subestructura. Por tanto este componente no requiere de intervención ni mantenimiento alguno.

0 SIN DAÑO O DAÑO INSIGNIFICANTE

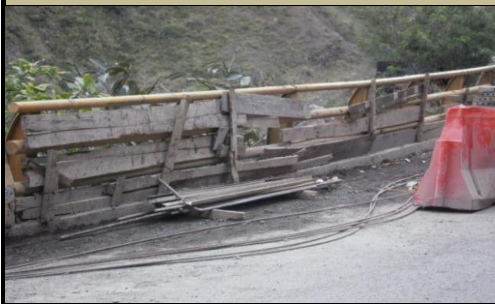
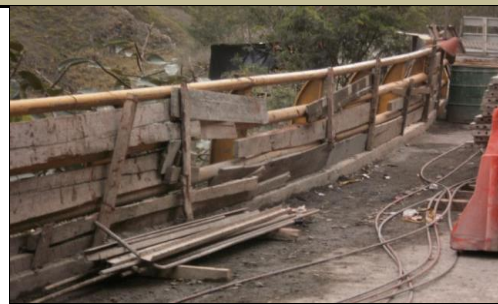
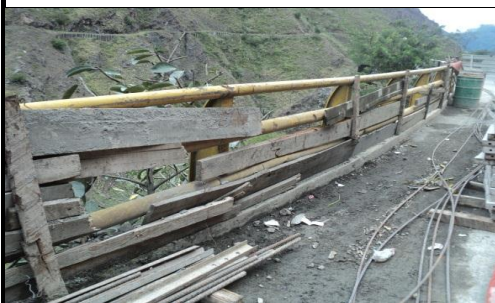
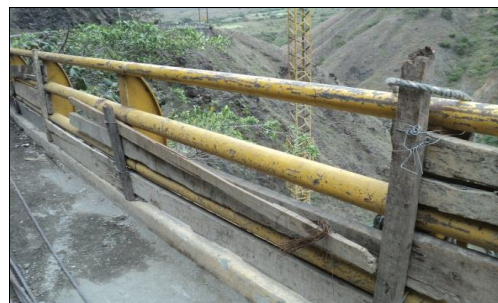
El puente no cuenta con andenes peatonales, pero presenta bordillos rectangulares en concreto a un solo lado de la calzada. El estado general de este componente es bueno, solo se recomienda limpieza y pintura como parte de mantenimiento para evitar deterioro progresivo de dicho componente.

0 SIN DAÑO O DAÑO INSIGNIFICANTE

| TIPO | DESCRIPCIÓN | UNIDAD | CANTIDAD | VALOR UNITARIO | VALOR PARCIAL |
|---|---|---|---|---|---|
| 10 | LIMPIEZA | ML | 17 | 2.294 | 38.998 |
| 34 | PINTURA DE CONCRETO | ML | 17 | 15.455 | 262.735 |

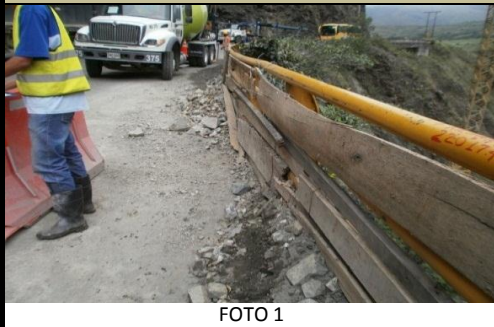
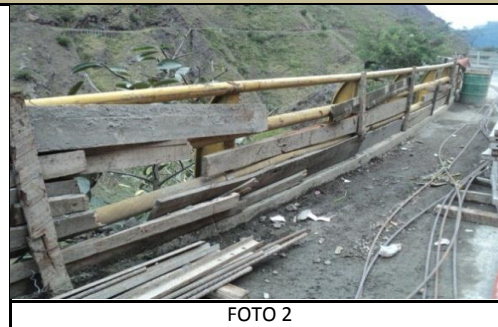
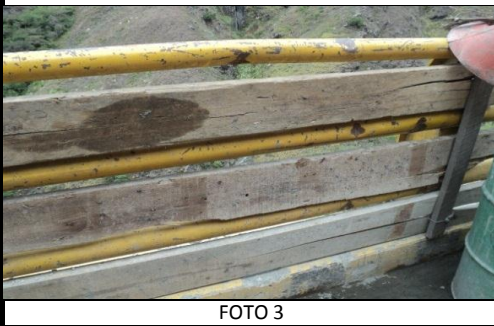
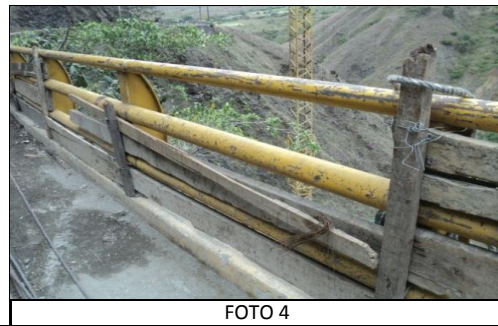
Se observan barandas tipo metálicas presentando algunos daños como impactos en algunos sitios. Este elemento se encuentran cubierto con tablonces de madera debido a los trabajos de construcción del puente nuevo de la doble calzada Buenaventura - Loboguerrero.

| 1 | DAÑO PEQUEÑO PERO REPARACIÓN NO ES NECESARIA (EXCEPTO MANTENIMIENTO MENOR) |

| TIPO | DESCRIPCIÓN | UNIDAD | CANTIDAD | VALOR UNITARIO | VALOR PARCIAL |
|---|---|---|---|---|---|
| 10 | LIMPIEZA | ML | 17 | 4.516 | 76.772 |
| 40 | PINTURA DE ACERO | ML | 17 | 25.784 | 438.328 |
| 25 | RECONSTRUCCION DE BARANDA | ML | 3 | 251.098 | 753.294 |

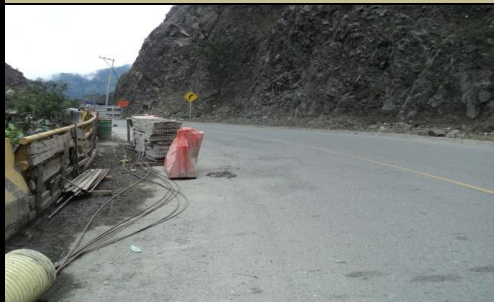
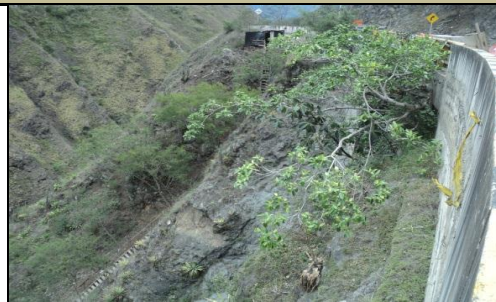
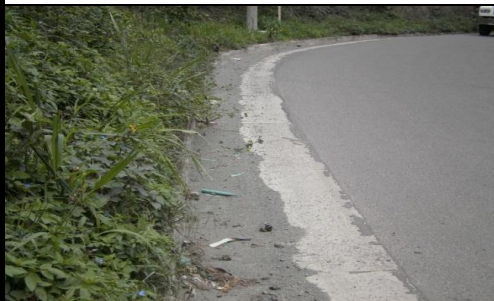
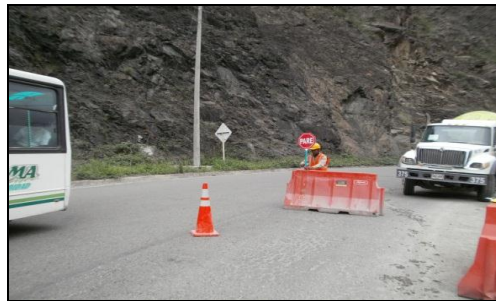
El puente presenta conos de derrame en suelo natural solo al lado izquierdo, también presenta talud en suelo natural al lado derecho con pendiente inclinada se evidencian leves desprendimientos de rocas pequeñas, no representa problemas de inestabilidad para la vía y la subestructura. Por tanto solo se debe realizar labores de limpieza como parte de mantenimiento rutinario.

0 SIN DAÑO O DAÑO INSIGNIFICANTE

| TIPO | DESCRIPCIÓN | UNIDAD | CANTIDAD | VALOR UNITARIO | VALOR PARCIAL |
|---|---|---|---|---|---|
| 10 | LIMPIEZA | M2 | 80 | 2.686 | 214.880 |

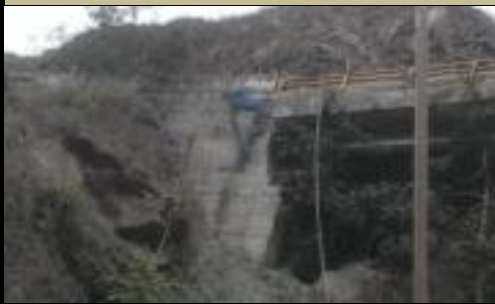
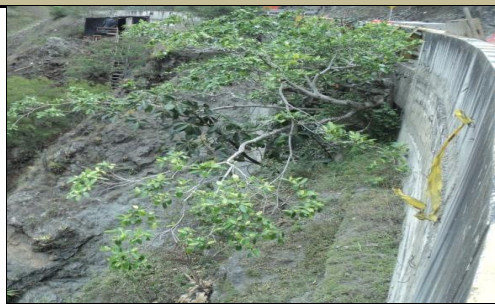
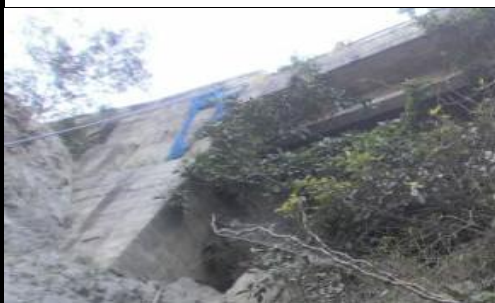
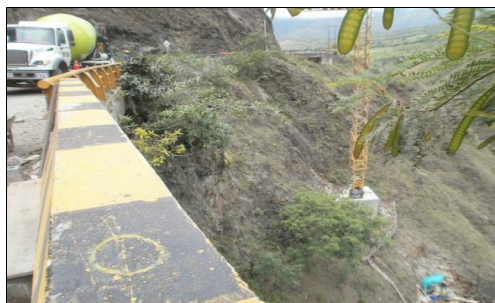
El puente cuenta con dos aletas en concreto integradas a los estribos que protegen la estructura y dan estabilidad a las bases granulares de la vía, no se evidencia ningún tipo de lesión sobre el concreto, solo suciedades por lavado diferencial, deben ser intervenido con labores de mantenimiento.

0 SIN DAÑO O DAÑO INSIGNIFICANTE

| TIPO | DESCRIPCIÓN | UNIDAD | CANTIDAD | VALOR UNITARIO | VALOR PARCIAL |
|---|---|---|---|---|---|
| 10 | LIMPIEZA | M2 | 60 | 10.755 | 645.300 |

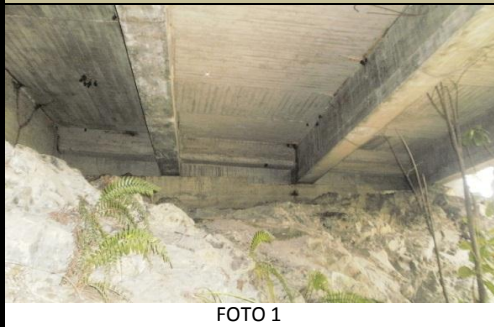
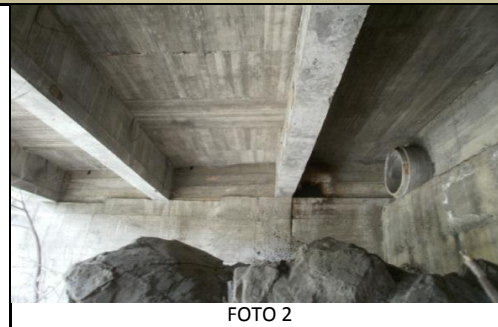
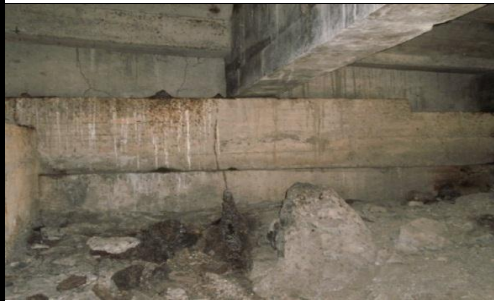
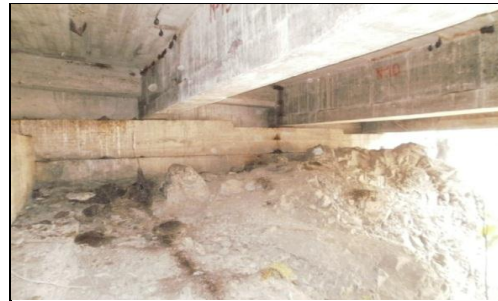
El puente presenta estribos en concreto solidos enterrados. Se observa el concreto en buenas condiciones generales, no se aprecian suciedades por ingreso de agua por las junta, esto nos indica que las juntas se encuentran selladas.

0 SIN DAÑO O DAÑO INSIGNIFICANTE

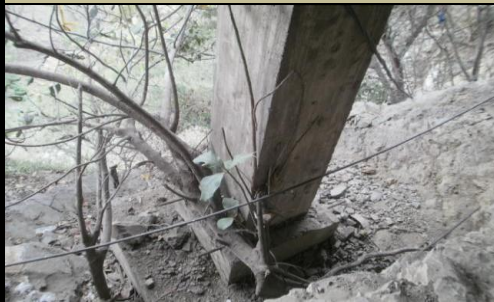
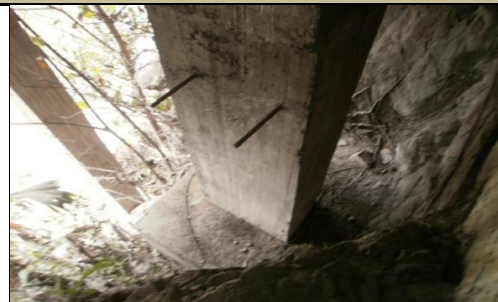
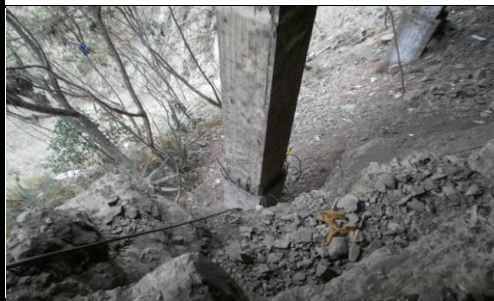
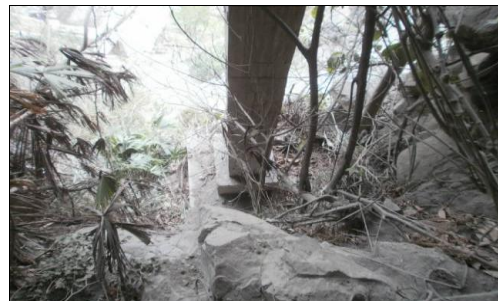
Se observan pilas con una altura de 8.0 m con su viga cabezal, las cuales presentan descarachamientos leves en algunas zonas y se encuentran cubiertas por la vegetación del sector. Se recomienda realizar actividades de mantenimiento como su limpieza.

0 SIN DAÑO O DAÑO INSIGNIFICANTE

| TIPO | DESCRIPCIÓN | UNIDAD | CANTIDAD | VALOR UNITARIO | VALOR PARCIAL |
|---|---|---|---|---|---|
| 10 | LIMPIEZA | M2 | 10 | 26.856 | 268.560 |

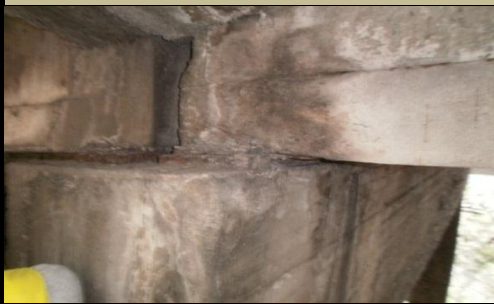
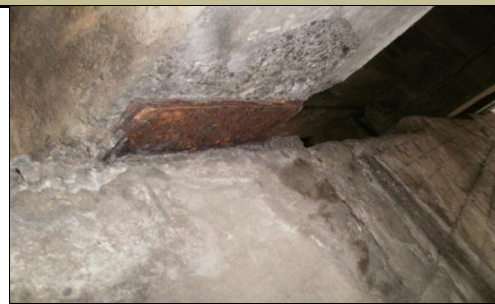
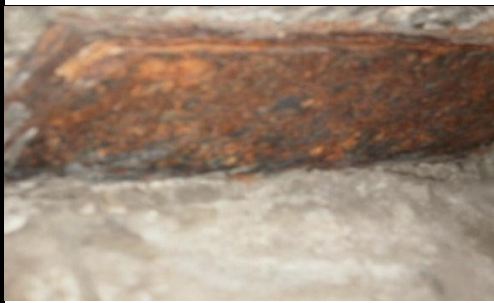
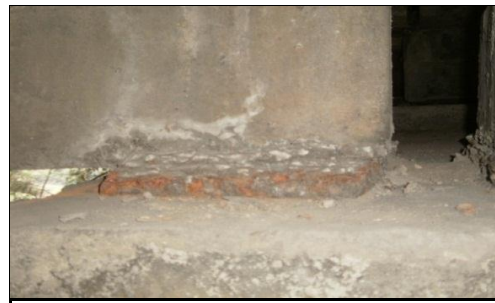
Las vigas longitudinales se encuentran soportadas sobre los estribos con apoyos en acero, los cuales se observan en avanzado estado de deterioro por efecto de corrosión, se deben realizar la debida sustitución por laminas de neopreno.

3 DAÑO SIGNIFICATIVO, REPARACIÓN NECESARIA MUY PRONTO

- Los apoyos presentan desgaste y corrosión posiblemente ocasionado por la humedad del lugar, por lo cual se recomienda cambiarlos

| TIPO | DESCRIPCIÓN | UNIDAD | CANTIDAD | VALOR UNITARIO | VALOR PARCIAL |
|---|---|---|---|---|---|
| A | CAMBIO DE APOYOS | UND | 6 | 1.713.006 | 10.278.036 |

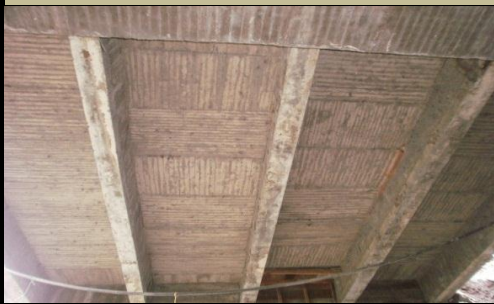
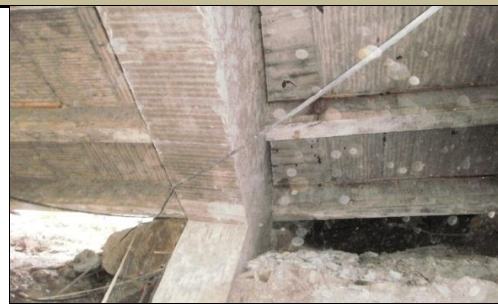
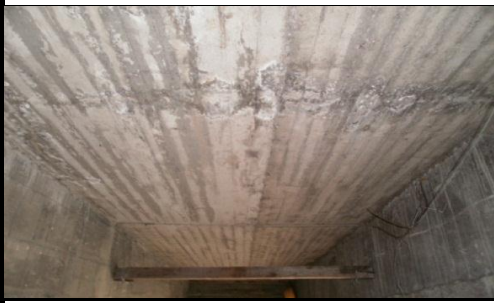
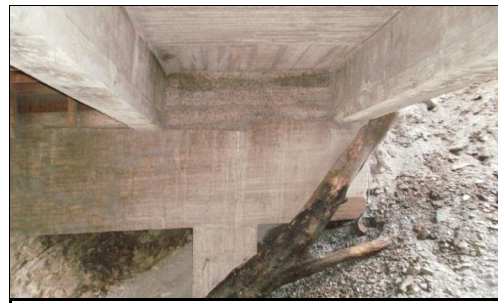
El puente presenta una losa en concreto soportadas por vigas de concreto, se observan descostramientos leves en algunas zonas. Se sugieren realizar actividades de mantenimiento como el tratamiento superficial de concreto.

| 1 | DAÑO PEQUEÑO PERO REPARACIÓN NO ES NECESARIA (EXCEPTO MANTENIMIENTO MENOR) |

| TIPO | DESCRIPCIÓN | UNIDAD | CANTIDAD | VALOR UNITARIO | VALOR PARCIAL |
|---|---|---|---|---|---|
| 31 | TRATAMIENTO SUPERFICIAL DE CONCRETO | M2 | 5 | 182.847 | 914.235 |

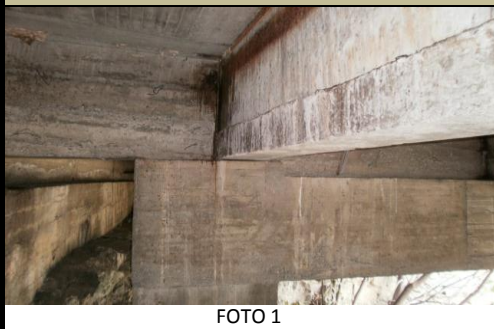
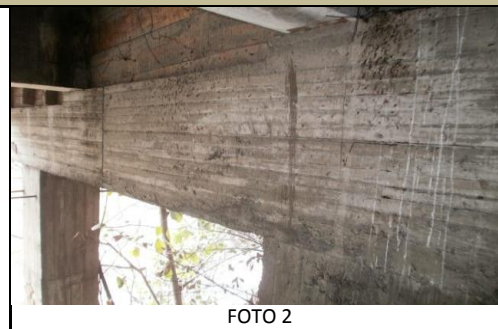
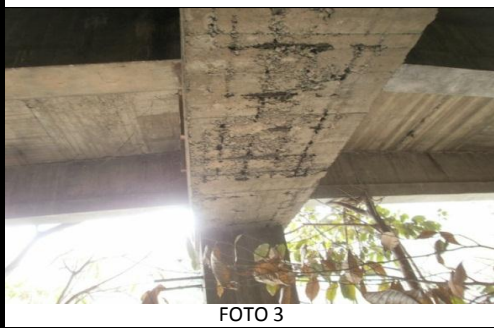
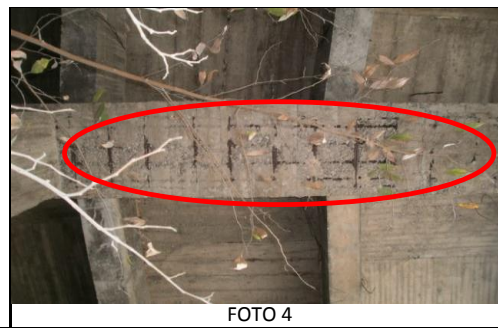
En el puente se observan vigas longitudinales, vigas cabezales y diafragmas de sección rectangular en concreto reforzado, presentando descarachamientos con exposición de refuerzo, los cuales ya están presentando corrosión, se hace necesario actividades de reparación debido a que los aceros de refuerzo ya se encuentran con corrosión y son elementos vitales para la estabilidad del puente.

3 DAÑO SIGNIFICATIVO, REPARACIÓN NECESARIA MUY PRONTO

| TIPO | DESCRIPCIÓN | UNIDAD | CANTIDAD | VALOR UNITARIO | VALOR PARCIAL |
|---|---|---|---|---|---|
| A | REPARACION DE CONCRETO | M2 | 15 | 503.043 | 7.545.645 |

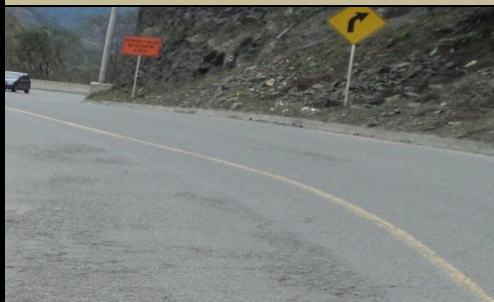
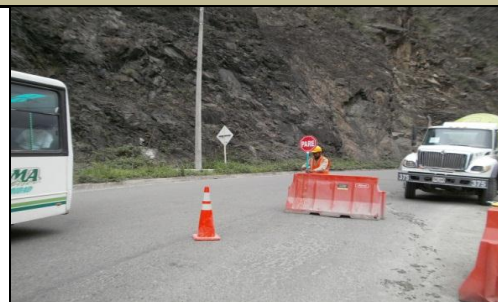
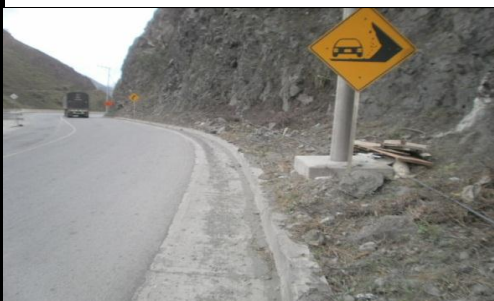
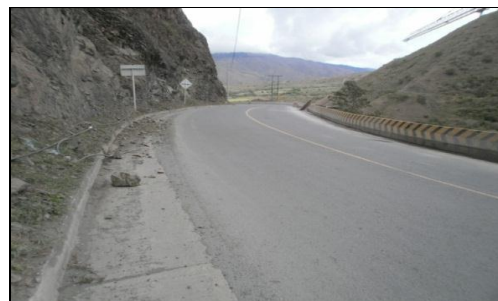
Se observan señales preventivas de "caída de rocas" y "giro a la derecha" al igual que señales temporales de "obra en la vía", estas se encuentran en buen estado de conservación. No existe ninguna tipo de señal vertical preventiva, reglamentaria ni informativa en referencia al puente, se recomienda la instalación de señales verticales preventiva de aproximación a "Puente Angosto" y de "Peso Máximo Total Permitido". Al igual que una señal reglamentaria de velocidad máxima en la vía, y otra informativa con el nombre del puente o cauce que salva, dichas señales deberán ser instaladas en ambos sentidos de la vía.

1 DAÑO PEQUEÑO PERO REPARACIÓN NO ES NECESARIA (EXCEPTO MANTENIMIENTO MENOR)

| TIPO | DESCRIPCIÓN | UNIDAD | CANTIDAD | VALOR UNITARIO | VALOR PARCIAL |
|---|---|---|---|---|---|
| 92 | COLOCACION SEÑAL | UND | 6 | 158.691 | 952.146 |

- Se deben realizar la instalación de las señales de transito recomendadas, para mantener el buen nivel de servicio y seguridad de los operarios de las vía.

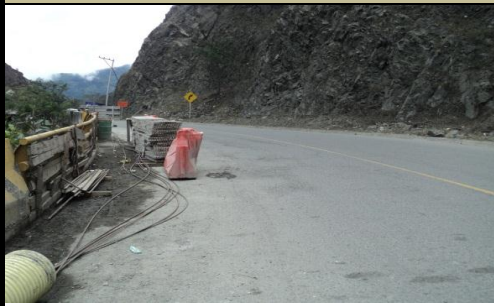
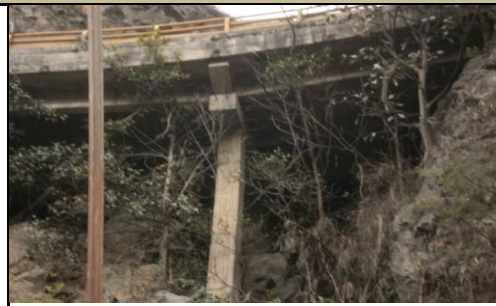
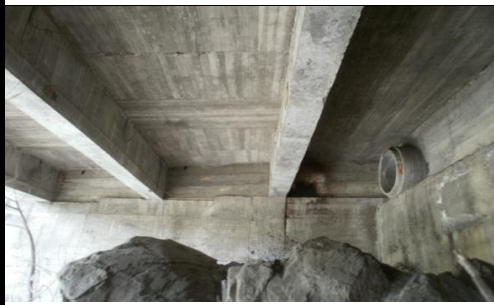
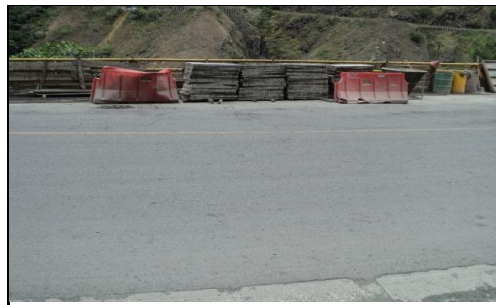
El puente en su componente general se ha calificado como 3, Daño significativo, reparación necesaria muy pronto. Dado que algunos componentes del puente como son los apoyos, capa de rodadura y las vigas transversales, se encuentran con algunos daños de consideración y requieren pronta intervención, ya que el deterioro progresivo en estos elementos afecta la estabilidad del mismo. Esto debido a que la carpeta asfáltica ya está presentando piel de cocodrilo en un 80%. En algunas vigas se observan descostramientos dejando ver sus hierros de refuerzo con corrosión, y los apoyos presentan desgaste.

3 DAÑO SIGNIFICATIVO, REPARACIÓN NECESARIA MUY PRONTO
