**ESTUDIOS DE INSPECCION E INVENTARIO DE PUENTES
DE LA RED NACIONAL DE CARRETERAS
ZONA OCCIDENTE**

**INFORME PUENTE VOLADIZO 10 25-4001-021.00
PR 61+0304
RUTA 4001 BUENAVENTURA-CRUCO RUTA 25 (BUGA)
DEPARTAMENTO VALLE**

**INFORME PUENTE VOLADIZO 10
25-4001-021.00
REGIONAL 25 - VALLE
CARRETERA BUENAVENTURA-CRUCERUTA 25 (BUGA)**

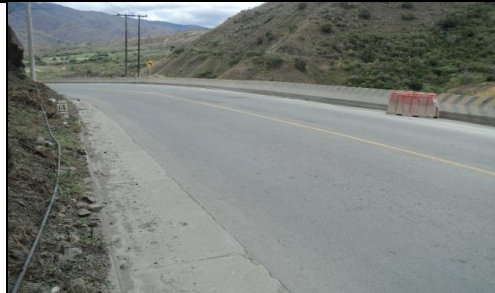
NO EXISTE PLACA DE IDENTIFICACIÓN

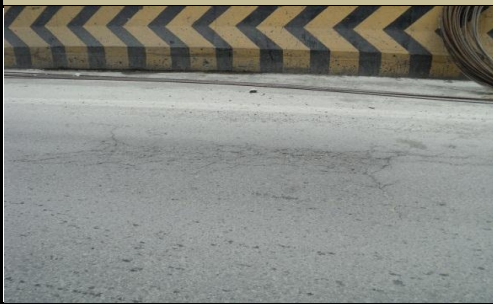
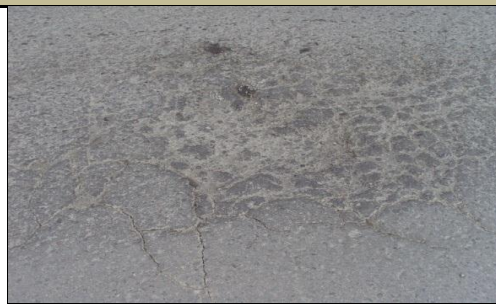
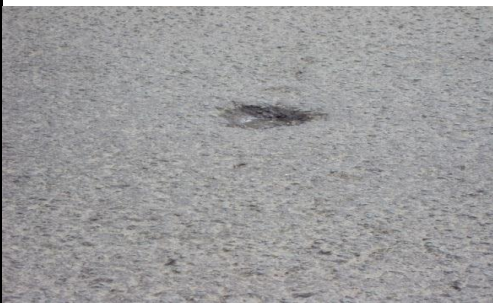
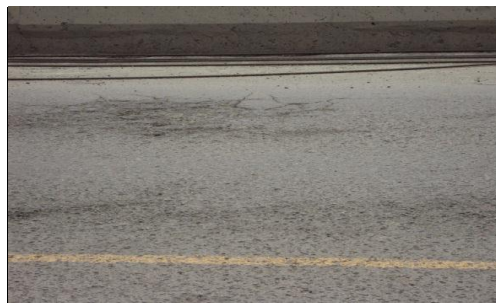
La superficie del puente presenta una carpeta asfáltica, se observa desgaste, fisuras y grietas producto del peso del flujo vehicular que transita sobre la estructura. Se recomienda realizar actividades de reparación como la reparación del pavimento asfáltico para evitar la prolongación de los daños. No se aprecian daños en la zona de losas de aproximación, por tanto su funcionamiento es correcto. Y los drenes se encuentran en buen estado. Se observa deficiencia en la demarcación, se deben mejorar las condiciones de señalización horizontal.

3 DAÑO SIGNIFICATIVO, REPARACIÓN NECESARIA MUY PRONTO

TIPO	DESCRIPCIÓN	UNIDAD	CANTIDAD	VALOR UNITARIO	VALOR PARCIAL
D	REPARACIÓN DE PAVIMENTO DE ASFALTO	M2	60	66.450	3.987.000
27	REPARACION DE DEMARCACION	ML	136	20.716	2.817.376
TOTAL INTERVENCIÓN					6.804.376

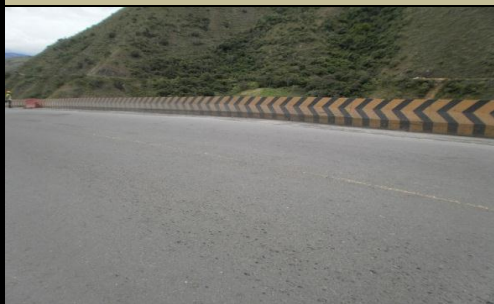
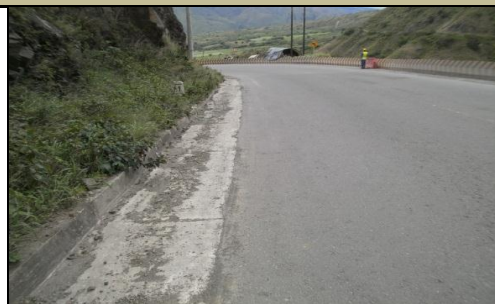
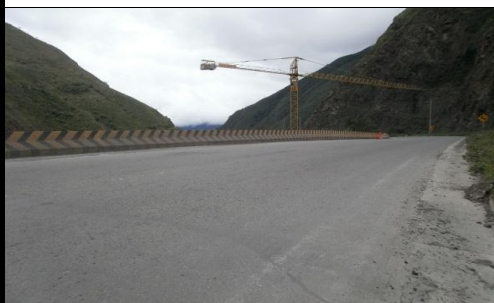
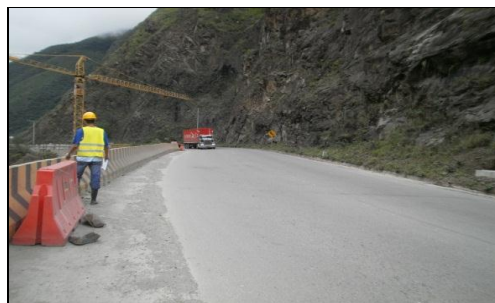
Durante la inspección no fue posible observar el dispositivo de junta, ya que posiblemente se encuentra cubierto por las capas de asfalto sobrepuestas en el tablero, como parte de mejoramientos pasados a la capa de rodadura. Tampoco se aprecia reflexión de las juntas sobre el asfalto, esto nos puede indicar que las el posicionamiento los elementos estructurales se encuentran normalizados y no transmiten desplazamientos. No se notan filtraciones de agua escorrentía a la subestructura. Por tanto este componente no requiere de intervención ni mantenimiento alguno.

0 SIN DAÑO O DAÑO INSIGNIFICANTE

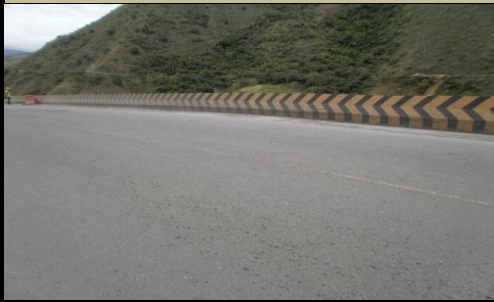
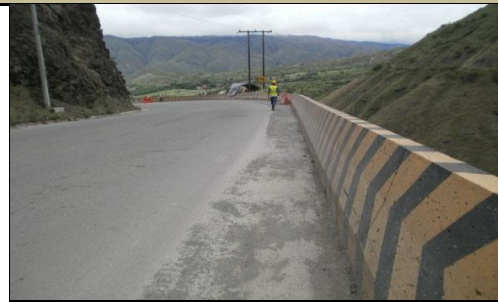
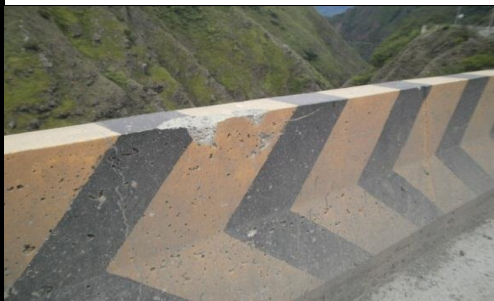
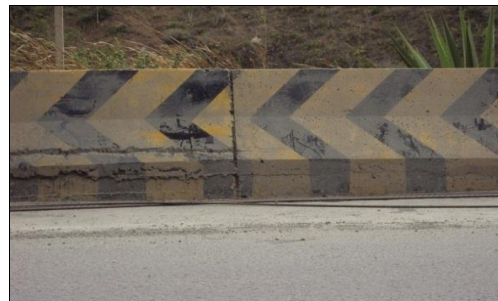
El puente posee barandas de concreto tipo New Jersey, en la margen derecha de la calzada según el abcisado se observan desportillamientos leves en algunos sitios, pero no es determinante para la estabilidad del elemento. Sin embargo se sugiere realizar su limpieza.

0 SIN DAÑO O DAÑO INSIGNIFICANTE

TIPO	DESCRIPCIÓN	UNIDAD	CANTIDAD	VALOR UNITARIO	VALOR PARCIAL
10	LIMPIEZA	ML	24	4.516	108.384
TOTAL INTERVENCIÓN					108.384

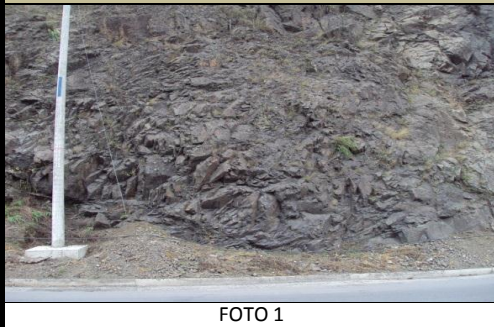
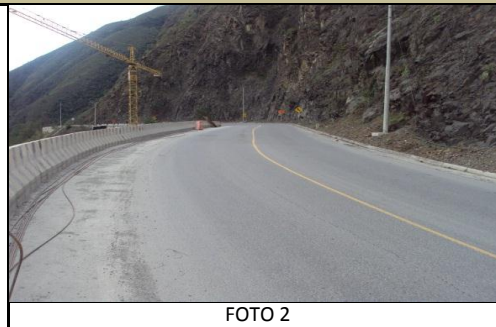
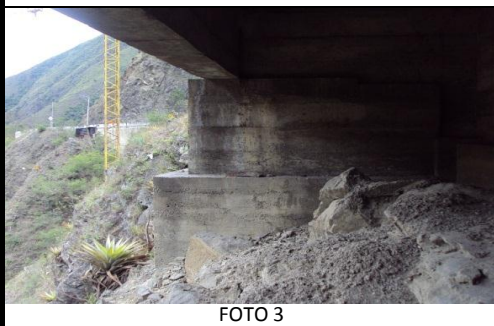
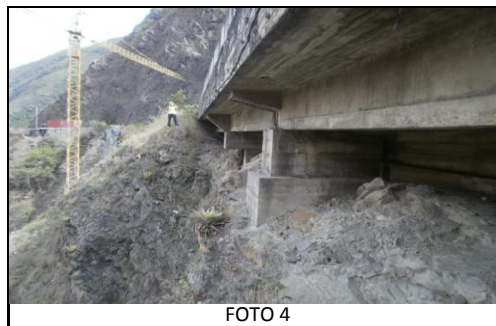
El puente presenta conos de derrame en suelo natural solo al lado izquierdo, también presenta talud en suelo natural al lado derecho con pendiente inclinada se evidencian leves desprendimientos de rocas pequeñas, no representa problemas de inestabilidad para la vía y la subestructura. Por tanto solo se debe realizar labores de limpieza como parte de mantenimiento rutinario.

0 SIN DAÑO O DAÑO INSIGNIFICANTE

TIPO	DESCRIPCIÓN	UNIDAD	CANTIDAD	VALOR UNITARIO	VALOR PARCIAL
10	LIMPIEZA	M2	50	2.686	134.300
TOTAL INTERVENCIÓN					134.300

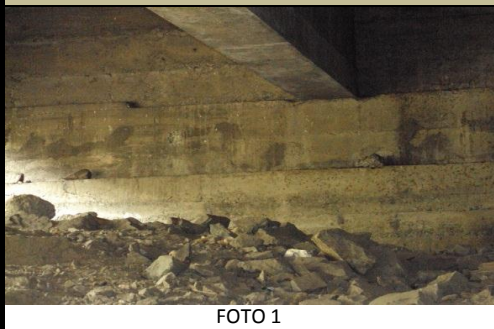
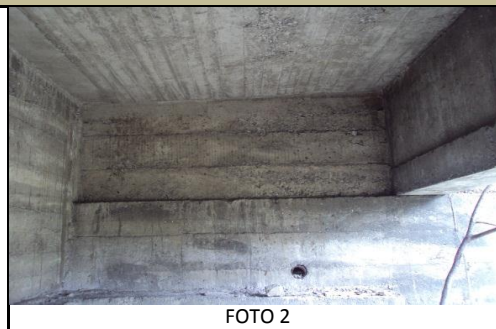
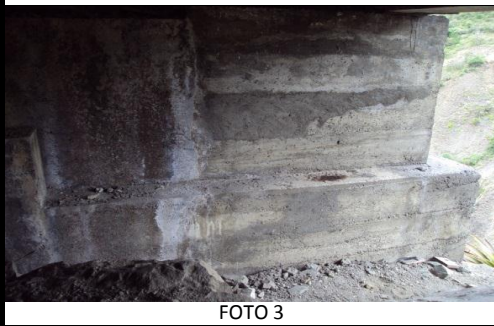
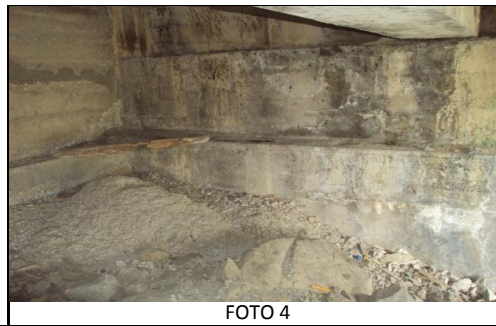
Los estribos están contruidos en concreto, se observan descarachamientos leves en algunas sitios y manchas de carbonatación en el estribo del acceso de entrada. Se sugiere que realizar actividades de mantenimiento rutinario como la reparación del concreto.

1	DAÑO PEQUEÑO PERO REPARACIÓN NO ES NECESARIA (EXCEPTO MANTENIMIENTO MENOR)
---	--

TIPO	DESCRIPCIÓN	UNIDAD	CANTIDAD	VALOR UNITARIO	VALOR PARCIAL
30	REPARACION DE CONCRETO	M3	5	970.304	4.851.520
TOTAL INTERVENCIÓN					4.851.520

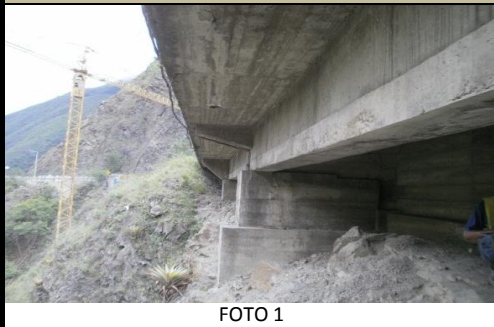
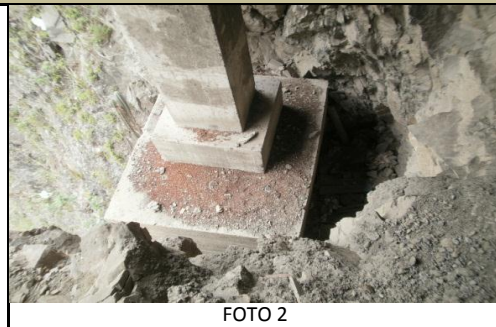
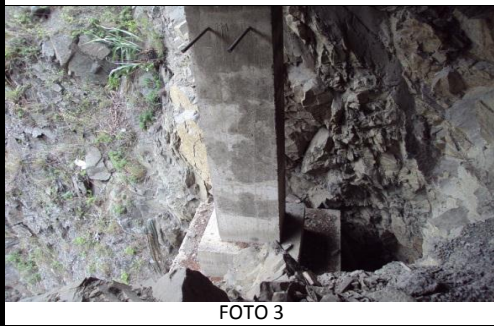
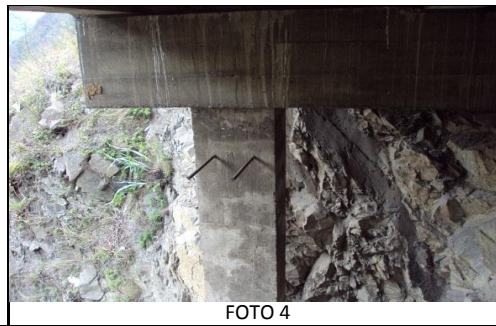
Se observan pilas rectangulares de concreto con su viga cabezal en concreto; las cuales no presentan daños significativos que afecten la estabilidad del puente.

0 SIN DAÑO O DAÑO INSIGNIFICANTE

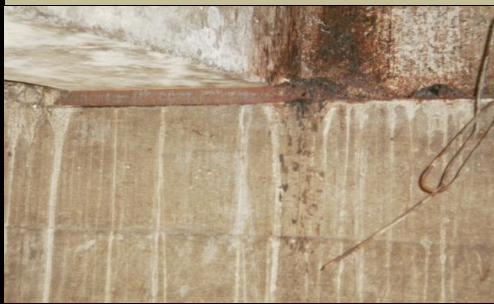
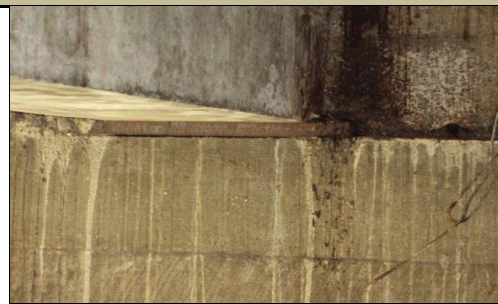
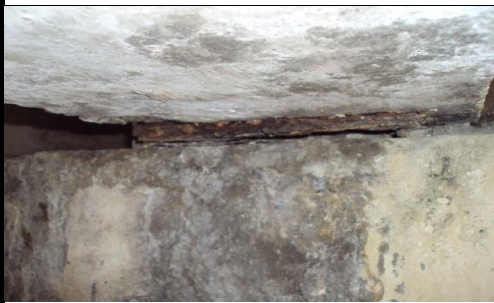
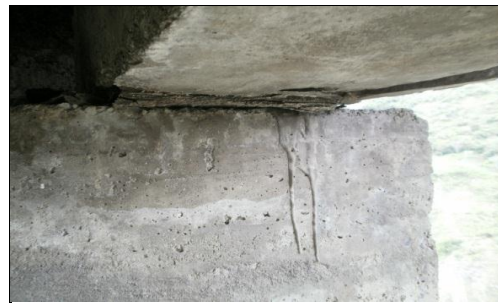
Las vigas están soportadas sobre el estribo con placas de acero. Entre la luz 2 y 3 los apoyos presentan desgaste y corrosión, por lo cual se recomienda actividades de reparación como el cambio de apoyos.

3 DAÑO SIGNIFICATIVO, REPARACIÓN NECESARIA MUY PRONTO

- No se pudo observar las juntas de expansión, por lo cual no se pudo determinar el estado ni el tipo del elemento.
 - Entre la luz 2 y 3 los apoyos presentan desgaste y corrosión, posiblemente ocasionado por las humedades en el sitio. Se recomienda cambiar el elemento.

TIPO	DESCRIPCIÓN	UNIDAD	CANTIDAD	VALOR UNITARIO	VALOR PARCIAL
A	CAMBIO DE APOYOS	UND	4	1.713.006	6.852.024
TOTAL INTERVENCIÓN					6.852.024

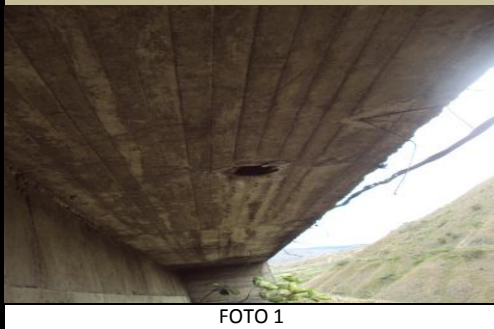
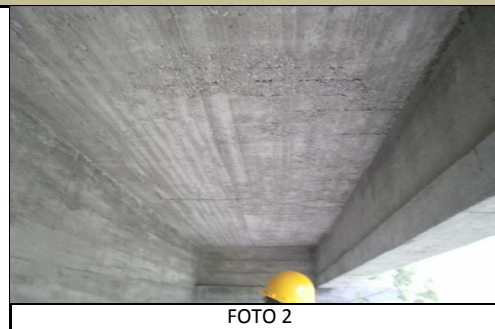
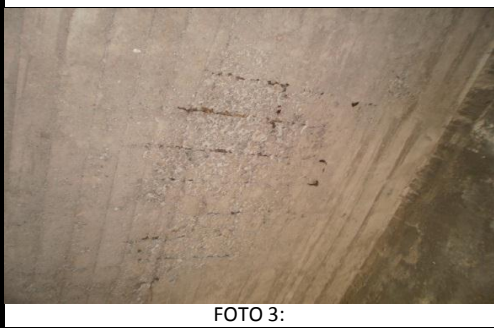
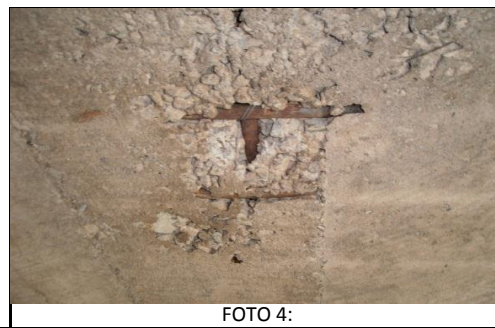
Se observan descarachamientos en algunas zonas, dejando ver el acero de refuerzo con corrosión. Se sugiere realizar actividades de mantenimiento rutinario como la reparación de concreto para evitar que las afectaciones se prolonguen. Además se deben prolongar los drenes de las losas para evitar que las aguas afecten el refuerzo de la losa.

3 DAÑO SIGNIFICATIVO, REPARACIÓN NECESARIA MUY PRONTO

TIPO	DESCRIPCIÓN	UNIDAD	CANTIDAD	VALOR UNITARIO	VALOR PARCIAL
30	REPARACION DE CONCRETO	M2	10	510.946	5.109.460
E	REPARACION DE DRENES	UND	3	74.147	222.441
TOTAL INTERVENCIÓN					5.331.901

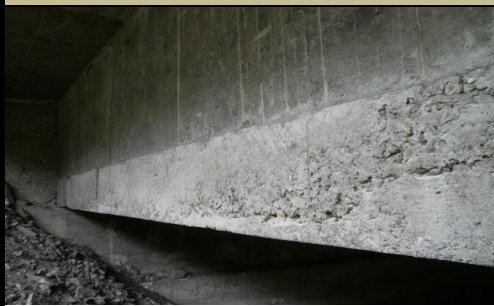
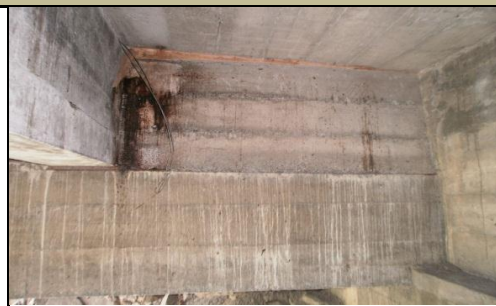
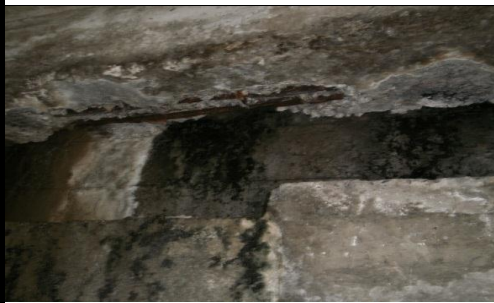
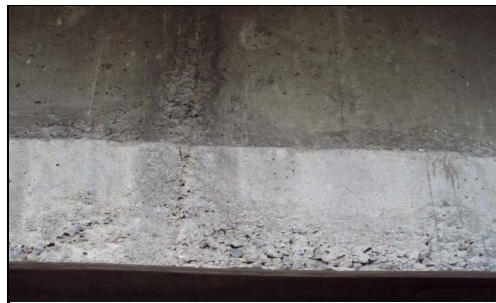
El puente presenta vigas rectangulares en concreto reforzado, se observa entre la luz 2 y 3 las vigas transversales presentan descostramientos dejando expuesto el acero de refuerzo, y se encuentran afectados por la corrosión. Se sugiere realizar actividades de mantenimiento como la reparación de concreto para evitar la extensión del daño.

2	ALGÚN DAÑO, REPARACIÓN NECESARIA CUANDO SE PRESENTE LA OCASIÓN. EL COMPONENTE FUNCIONA COMO SE DISEÑÓ
---	---

TIPO	DESCRIPCIÓN	UNIDAD	CANTIDAD	VALOR UNITARIO	VALOR PARCIAL
30	REPARACION DE CONCRETO	ML	6	338.623	2.031.738
TOTAL INTERVENCIÓN					2.031.738

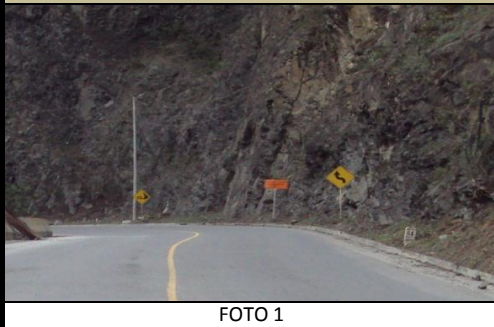
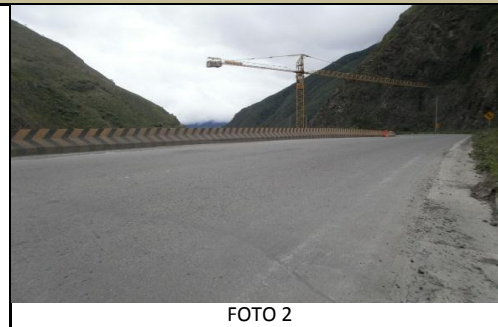
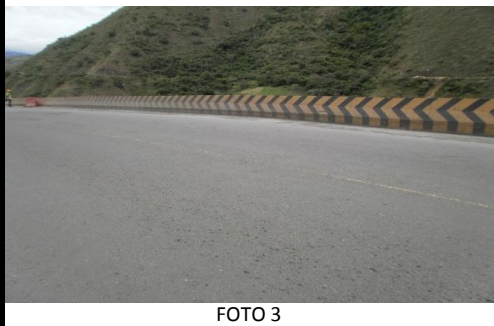
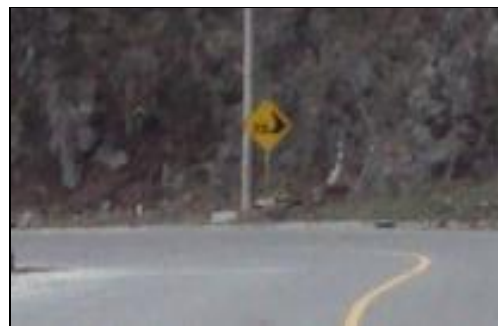
Se observan señales preventivas de "caída de rocas" y "giro a la derecha" al igual que señales temporales de "obra en la vía", estas se encuentran en buen estado de conservación. No existe ninguna tipo de señal vertical preventiva, reglamentaria ni informativa en referencia al puente, se recomienda la instalación de señales verticales preventiva de aproximación a "Puente Angosto" y de "Peso Máximo Total Permitido". Al igual que una señal reglamentaria de velocidad máxima en la vía, y otra informativa con el nombre del puente o cauce que salva, dichas señales deberán ser instaladas en ambos sentidos de la vía.

1 DAÑO PEQUEÑO PERO REPARACIÓN NO ES NECESARIA (EXCEPTO MANTENIMIENTO MENOR)

TIPO	DESCRIPCIÓN	UNIDAD	CANTIDAD	VALOR UNITARIO	VALOR PARCIAL
92	COLOCACION SEÑAL	UND	8	158.691	1.269.528
TOTAL INTERVENCIÓN					1.269.528

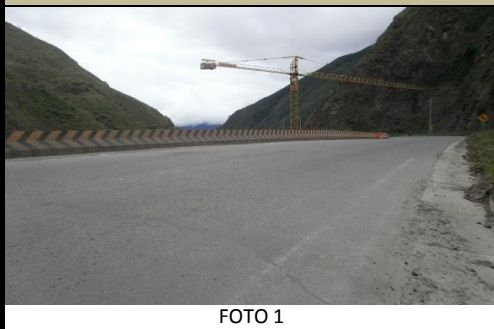
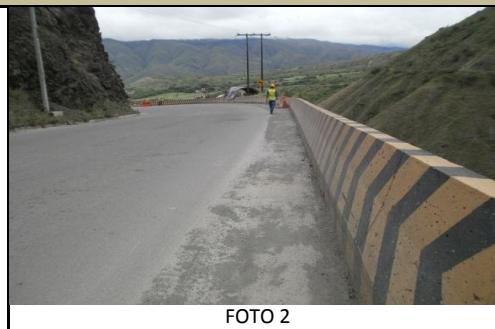
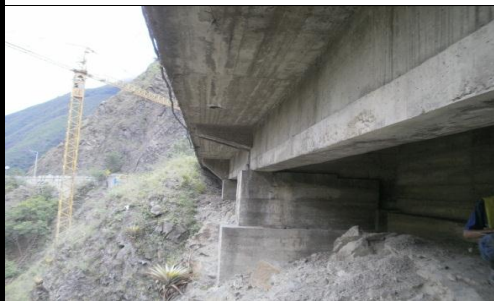
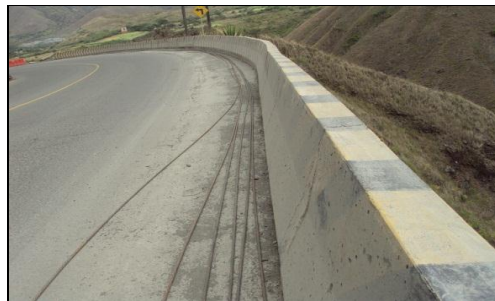
El puente en general se calificó con 2, (Algún daño, reparación necesaria cuando se presente la ocasión. El componente funciona como fue diseñado). Debido a que algunos elementos de la sub estructura como los apoyos presentan desgastes, los cuales se recomienda cambiarlos. Para evitar mayores afectaciones a futuro.

2	ALGÚN DAÑO, REPARACIÓN NECESARIA CUANDO SE PRESENTE LA OCASIÓN. EL COMPONENTE FUNCIONA COMO SE DISEÑÓ
---	---
