**ESTUDIOS DE INSPECCION E INVENTARIO DE PUENTES  
DE LA RED NACIONAL DE CARRETERAS  
ZONA OCCIDENTE**

**INFORME PUENTE VOLADIZO 12 25-4001-023.00  
PR 61+0800  
RUTA 4001 BUENAVENTURA-CRUCO RUTA 25 (BUGA)  
DEPARTAMENTO VALLE**

**CONSORCIO INGENIERIA VIAL 2011**

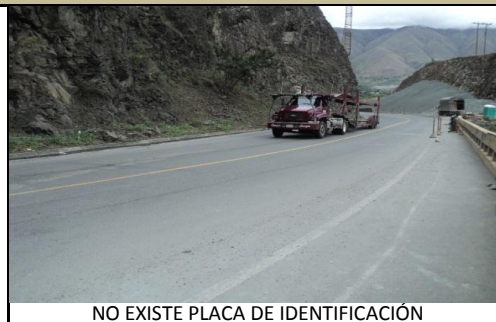
NO EXISTE PLACA DE IDENTIFICACIÓN

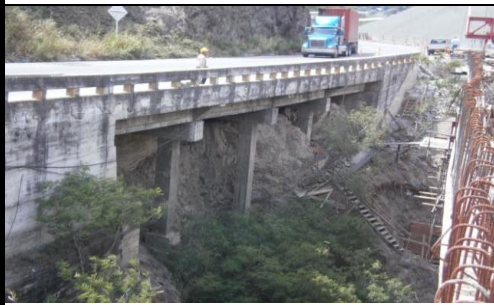
FOTO 3: VISTA PANORÁMICA LONGITUDINAL

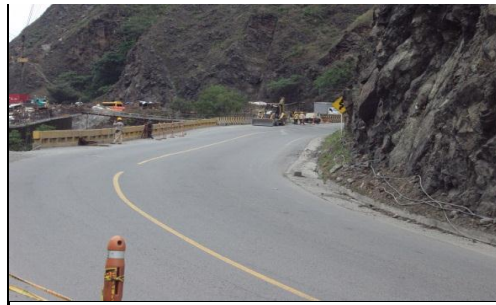
FOTO 4: VISTA PANORÁMICA TRANSVERSAL

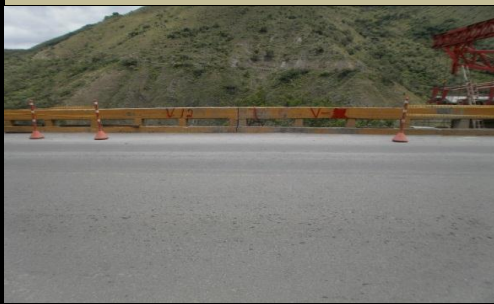
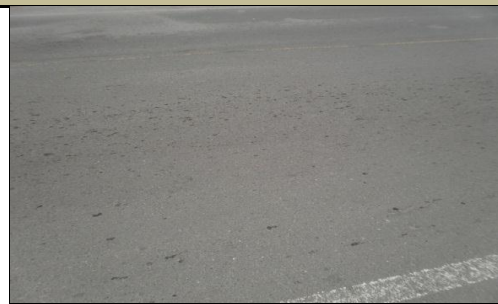
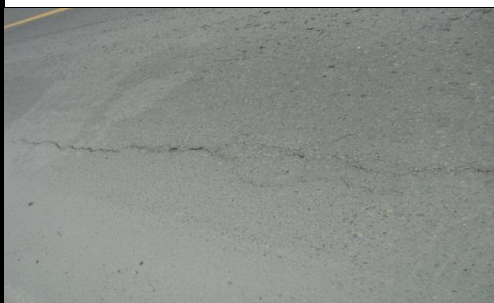
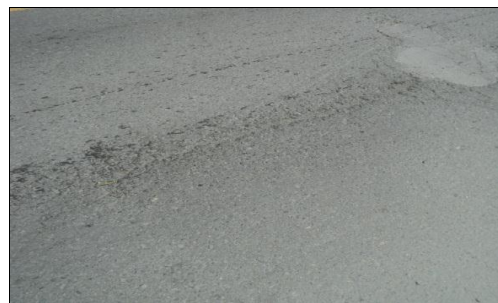
La superficie del puente presenta una carpeta asfáltica con algunos daños como desgaste y grietas en algunas sitios. Se recomienda realizar actividades de mantenimiento como el tratamiento superficial asfáltico para evitar la prolongación de los daños. No se aprecian daños en la zona de losas de aproximación, por tanto su funcionamiento es correcto. Y los drenes se encuentran en buen taponados. Se observa deficiencia en la demarcación, se deben mejorar las condiciones de señalización horizontal. 70

2 ALGÚN DAÑO, REPARACIÓN NECESARIA CUANDO SE PRESENTE LA OCASIÓN. EL COMPONENTE FUNCIONA COMO SE DISEÑÓ

TIPO	DESCRIPCIÓN	UNIDAD	CANTIDAD	VALOR UNITARIO	VALOR PARCIAL
21	TRATAMIENTO SUPERFICIAL ASFALTICO	M2	60	3.703	222.180
10	LIMPIEZA DE DRENES	UND	4	2.234	8.936
27	REPARACION DE DEMARACION	ML	128	20.716	2.651.648
<b>TOTAL INTERVENCIÓN</b>					<b>2.882.764</b>

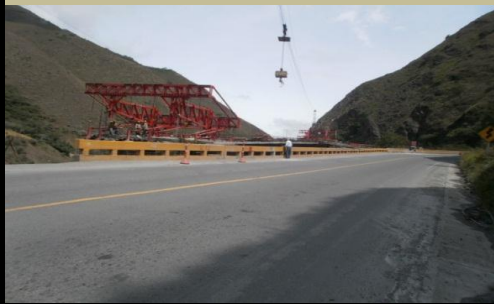
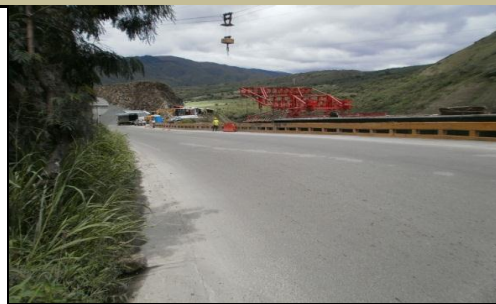
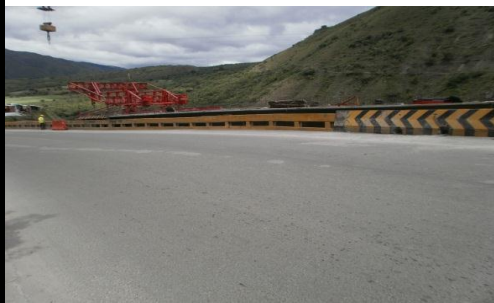
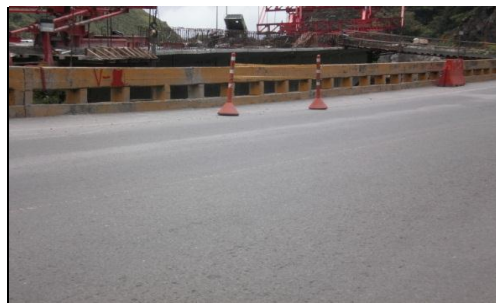
Durante la inspección no fue posible observar el dispositivo de junta, ya que posiblemente se encuentra cubierto por las capas de asfalto sobrepuestas en el tablero, como parte de mejoramientos pasados a la capa de rodadura. Tampoco se aprecia reflexión de las juntas sobre el asfalto, esto nos puede indicar que las el posicionamiento los elementos estructurales se encuentran normalizados y no transmiten desplazamientos. No se notan filtraciones de agua escurrienta a la subestructura. Por tanto este componente no requiere de intervención ni mantenimiento alguno.

0 SIN DAÑO O DAÑO INSIGNIFICANTE

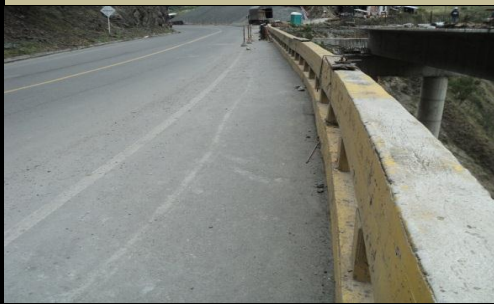
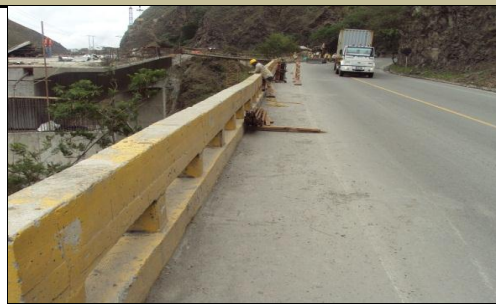
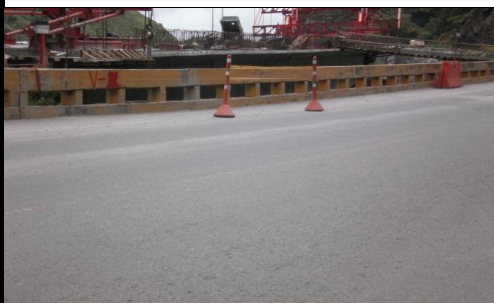
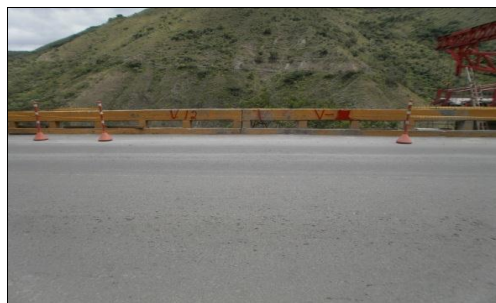
El puente no cuenta con andenes peatonales, pero presenta bordillos rectangulares en concreto a un solo lado de la calzada, sobre el cuales se anclan las barandas de concreto. El estado general de este componente es bueno, solo se recomienda mantenimiento con limpieza y pintura para evitar deterioro progresivo de dicho componente.

0 SIN DAÑO O DAÑO INSIGNIFICANTE

TIPO	DESCRIPCIÓN	UNIDAD	CANTIDAD	VALOR UNITARIO	VALOR PARCIAL
10	LIMPIEZA	ML	64	2.294	146.816
34	PINTURA DE CONCRETO	ML	64	15.455	989.120
<b>TOTAL INTERVENCIÓN</b>					<b>1.135.936</b>

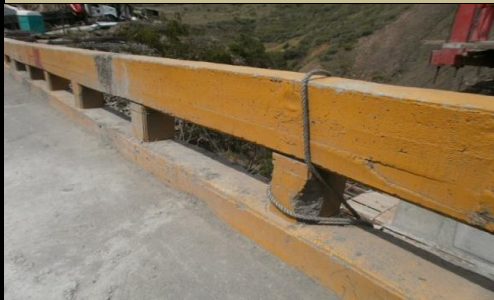
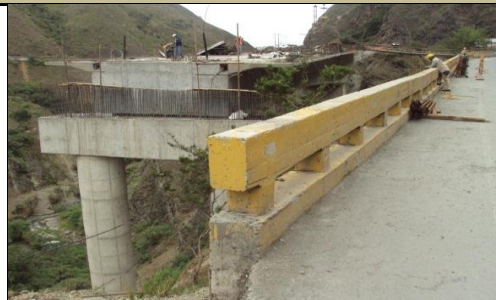
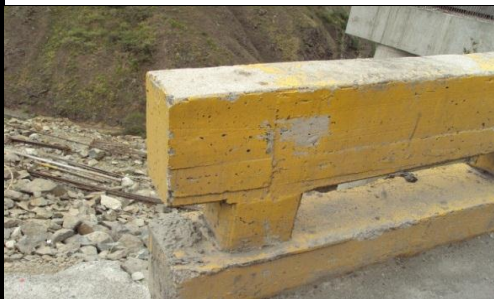
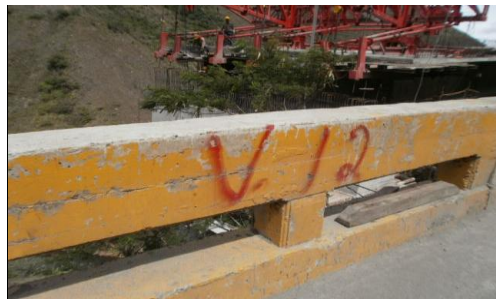
El puente posee barandas de concreto las cuales están ubicadas en la margen derecha según el abcisado, presentando algunos daños pequeños cuya reparación no es necesaria. Sin embargo se sugiere realizar actividades de mantenimiento rutinario como pintar el elemento.

0 SIN DAÑO O DAÑO INSIGNIFICANTE

TIPO	DESCRIPCIÓN	UNIDAD	CANTIDAD	VALOR UNITARIO	VALOR PARCIAL
34	PINTURA DE CONCRETO	ML	32	22.728	727.296
10	LIMPIEZA	ML	32	4.516	144.512
<b>TOTAL INTERVENCIÓN</b>					<b>871.808</b>

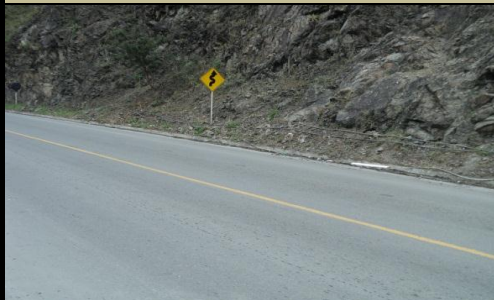
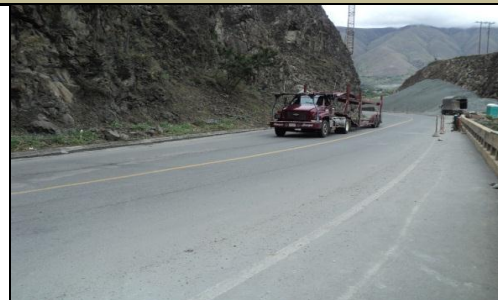
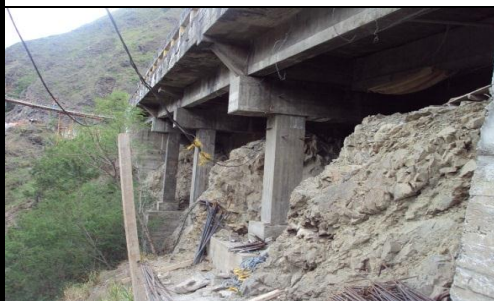
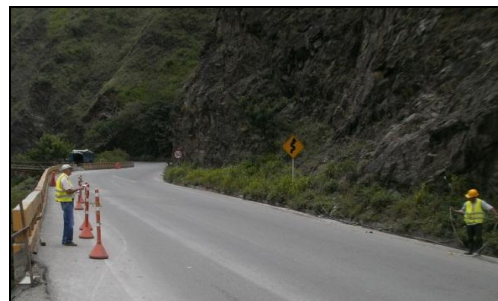
El puente presenta conos de derrame en suelo natural solo al lado izquierdo, también presenta talud en suelo natural al lado derecho con pendiente inclinada se evidencian leves desprendimientos de rocas pequeñas, no representa problemas de inestabilidad para la vía y la subestructura. Por tanto solo se debe realizar labores de limpieza como parte de mantenimiento rutinario.

0 SIN DAÑO O DAÑO INSIGNIFICANTE

TIPO	DESCRIPCIÓN	UNIDAD	CANTIDAD	VALOR UNITARIO	VALOR PARCIAL
10	LIMPIEZA	M2	64	2.686	171.904
<b>TOTAL INTERVENCIÓN</b>					<b>171.904</b>

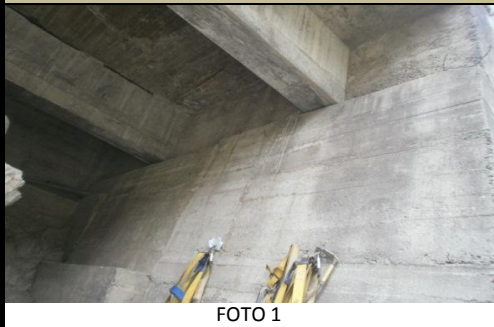
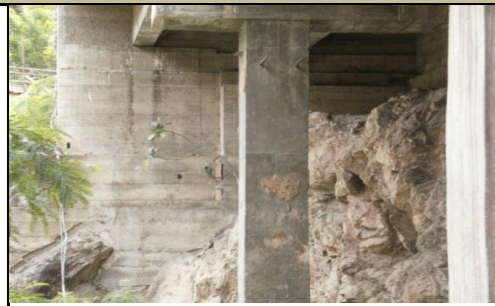
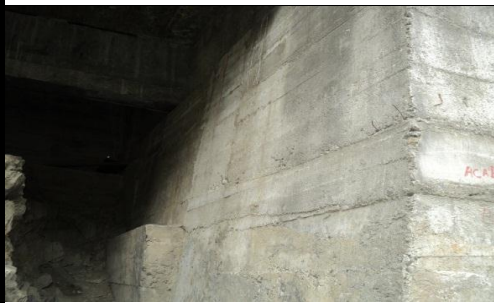
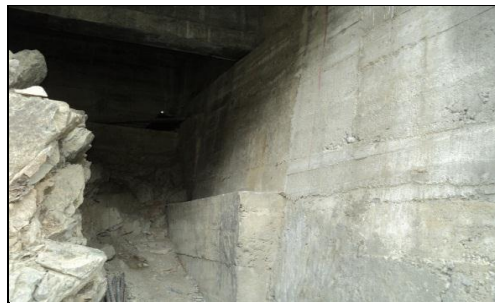
El puente presenta estribos solidos enterrados en concreto reforzado, presentando descarachamientos leves en algunos sitios, no representan mayor gravedad, no se aprecian suciedades por ingreso de agua por las junta, esto nos indica que las juntas se encuentran selladas.

0 SIN DAÑO O DAÑO INSIGNIFICANTE

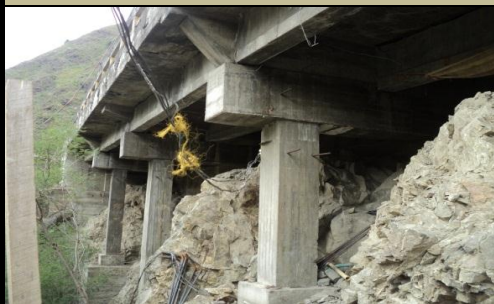
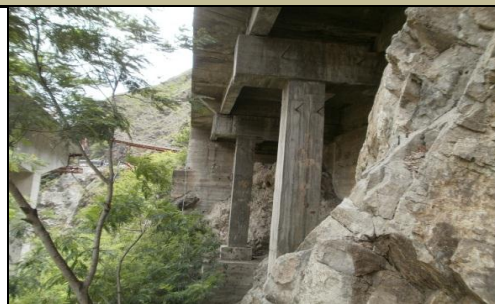
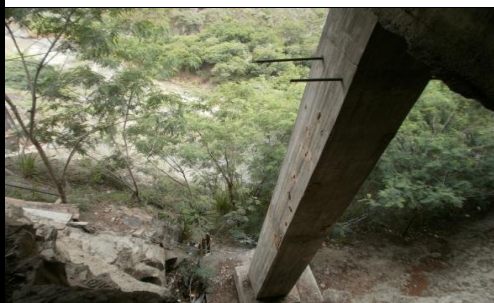
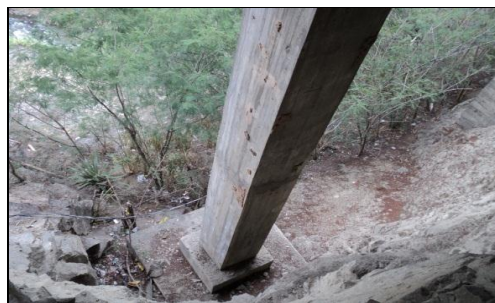
Las pilas con su viga cabezal de sección rectangular están construidas en concreto reforzado, presentando descarachamientos leves en algunos sitios posiblemente generado en la etapa de construcción. Se deben eliminar las varillas salientes de las pilas para evitar el fenómeno de la corrosión en el refuerzo interno.

0 SIN DAÑO O DAÑO INSIGNIFICANTE

TIPO	DESCRIPCIÓN	UNIDAD	CANTIDAD	VALOR UNITARIO	VALOR PARCIAL
10	LIMPIEZA	M2	10	26.856	268.560
<b>TOTAL INTERVENCIÓN</b>					<b>268.560</b>

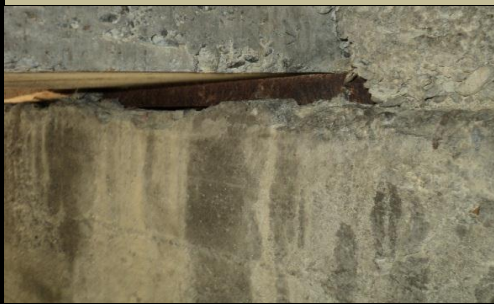
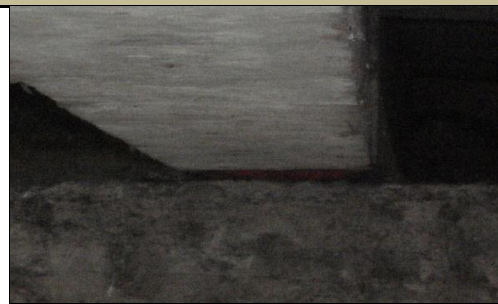
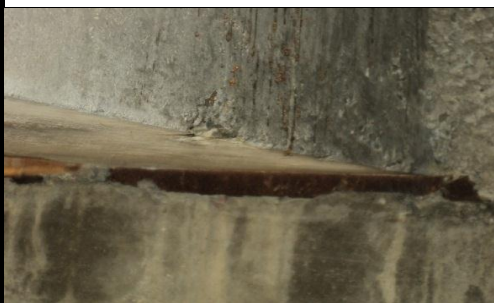
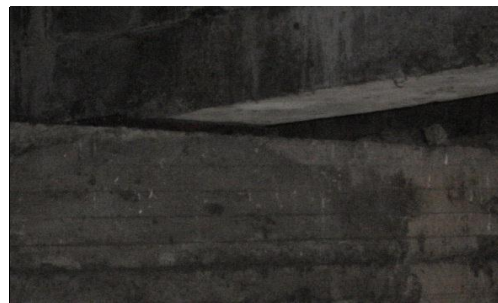
Las vigas longitudinales están soportadas sobre las viga cabezal con placas de acero; las cuales presentan corrosión en algunos apoyos, se deben realizar labores de mantenimiento como limpieza y pintura para prolongar la vida útil de los apoyos.

0 SIN DAÑO O DAÑO INSIGNIFICANTE

TIPO	DESCRIPCIÓN	UNIDAD	CANTIDAD	VALOR UNITARIO	VALOR PARCIAL
10	LIMPIEZA	UND	10	31.191	311.910
40	PINTURA DE ACERO	UND	10	41.047	410.470
<b>TOTAL INTERVENCIÓN</b>					<b>722.380</b>

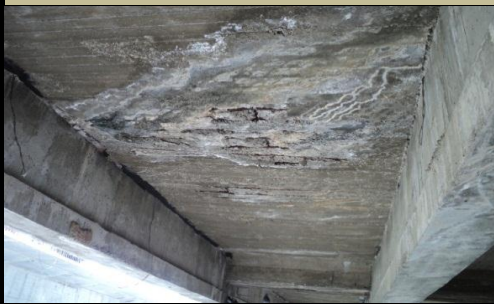
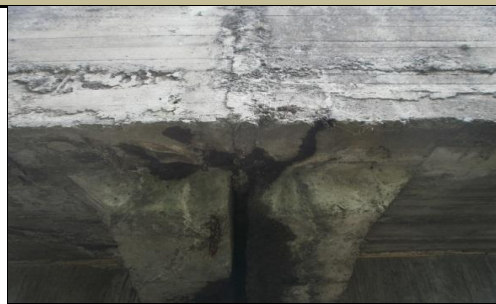
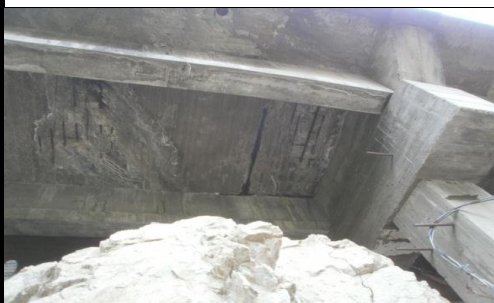
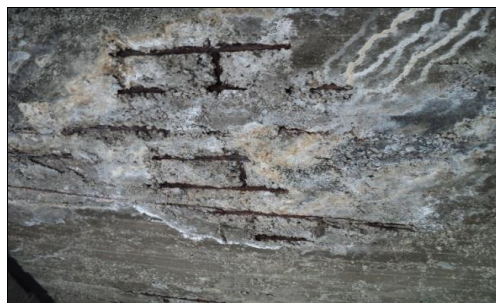
El puente presenta una losa en concreto, soportadas por vigas en concreto donde se observa humedad en el sitio donde están ubicados los drenes; por lo tanto es necesario que sean prolongados los drenes de la misma, para evitar el progreso de dichas afectaciones. En otros sitios se observan desprendimientos de concreto con acero de refuerzo expuesto, presentando a su vez corrosión avanzada, se deben realizar actividades de reparación.

3 DAÑO SIGNIFICATIVO, REPARACIÓN NECESARIA MUY PRONTO

TIPO	DESCRIPCIÓN	UNIDAD	CANTIDAD	VALOR UNITARIO	VALOR PARCIAL
B	REPARACION DE CONCRETO	M2	12	394.663	4.735.956
E	REPARACION DE DRENES	UND	10	74.147	741.470
10	LIMPIEZA	M2	15	32.198	482.970
<b>TOTAL INTERVENCIÓN</b>					<b>5.960.396</b>

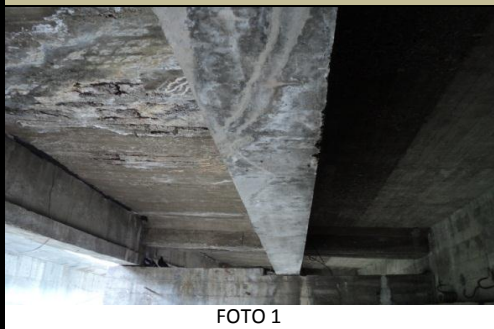
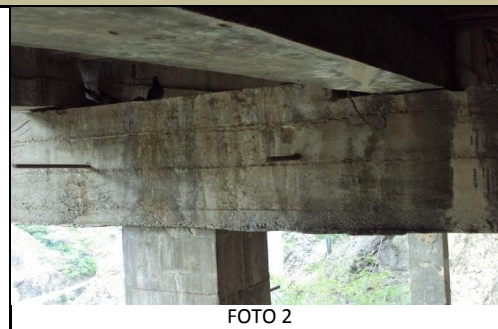
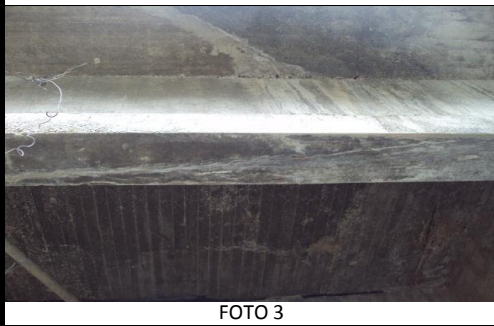
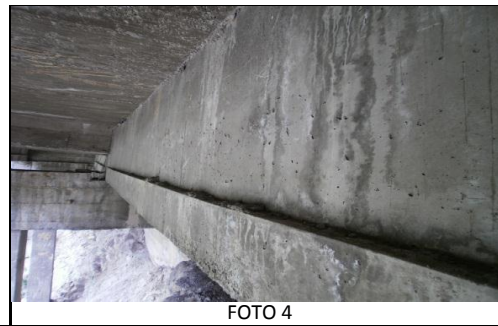
El puente presenta un sistema de vigas y viga-riostras en concreto, estas se encuentran simplemente apoyadas en placa de acero. Se observan algunos daños sobre el acabado del concreto, estas son hormigueos producto de la mala fundición en la etapa de construcción, estos daños deben de ser reparados para evitar que los agentes externos ingresen al interior del concreto y corroan el acero de refuerzo, disminuyendo la vida útil de la estructura.

2	ALGÚN DAÑO, REPARACIÓN NECESARIA CUANDO SE PRESENTE LA OCASIÓN. EL COMPONENTE FUNCIONA COMO SE DISEÑÓ
---	-------------------------------------------------------------------------------------------------------

TIPO	DESCRIPCIÓN	UNIDAD	CANTIDAD	VALOR UNITARIO	VALOR PARCIAL
30	REPARACION DE CONCRETO	ML	8	338.623	2.708.984
<b>TOTAL INTERVENCIÓN</b>					<b>2.708.984</b>

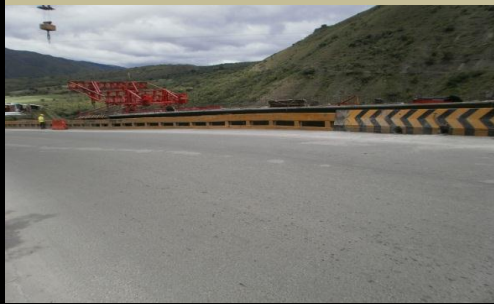
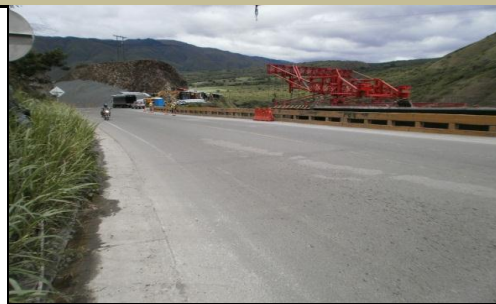
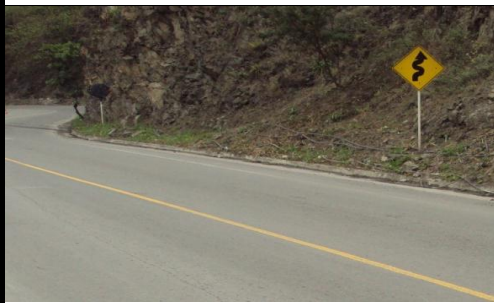
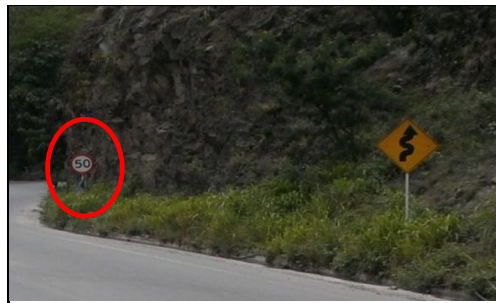
Se observan una señales preventiva de "curvas en la vía" y reglamentaria de limite de velocidad de 50 km/h, estas se encuentran en buen estado de conservación. No existe ninguna tipo de señal vertical preventiva, reglamentaria ni informativa en referencia al puente, se recomienda la instalación de señales verticales preventiva de aproximación a "Puente Angosto" y de "Peso Máximo Total Permitido". Al igual que una señal informativa con el nombre del puente o cauce que salva, dichas señales deberán ser instaladas en ambos sentidos de la vía.

1	DAÑO PEQUEÑO PERO REPARACIÓN NO ES NECESARIA (EXCEPTO MANTENIMIENTO MENOR)
---	----------------------------------------------------------------------------

TIPO	DESCRIPCIÓN	UNIDAD	CANTIDAD	VALOR UNITARIO	VALOR PARCIAL
92	COLOCACION SEÑAL	UND	7	158.691	1.110.837
<b>TOTAL INTERVENCIÓN</b>					<b>1.110.837</b>

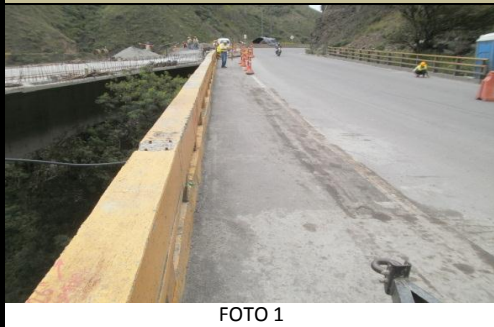
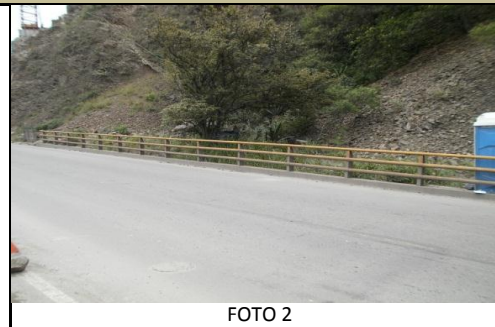
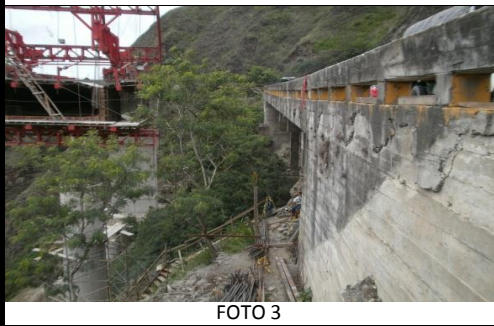
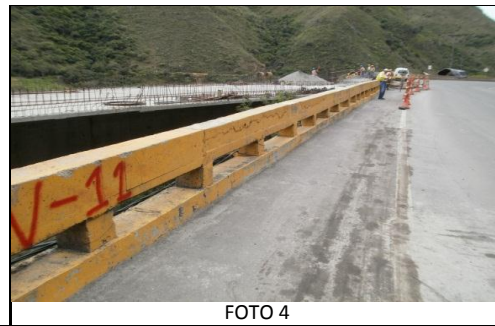
El puente en su componente general se ha calificado con 3 (daño significativo, reparación necesaria muy pronto). Debido a que algunos componentes del puente como son los apoyos, la losa y las vigas; se encuentran con algunos daños de consideración y requieren pronta intervención. Ya que el deterioro progresivo en estos elementos puede afectar la estabilidad del mismo.

3 DAÑO SIGNIFICATIVO, REPARACIÓN NECESARIA MUY PRONTO
