**ESTUDIOS DE INSPECCION E INVENTARIO DE PUENTES  
DE LA RED NACIONAL DE CARRETERAS  
ZONA OCCIDENTE**

**INFORME PUENTE LA CHAPA 25-4001-024.00  
PR 62+0826  
RUTA 4001 BUENAVENTURA-CRUCERUTA 25 (BUGA)  
DEPARTAMENTO VALLE**

**INFORME PUENTE LA CHAPA  
25-4001-024.00  
REGIONAL 25 - VALLE  
CARRETERA BUENAVENTURA - CRUCE RUTA 25 (BUGA)**

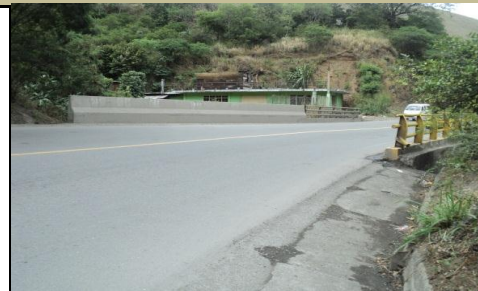
**NO EXISTE PLACA DE IDENTIFICACIÓN**

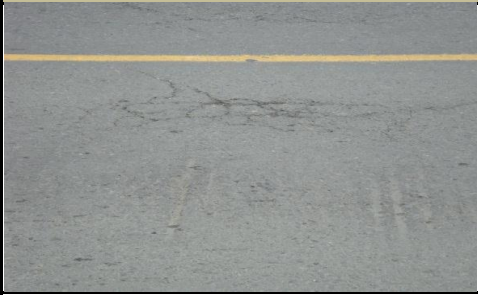
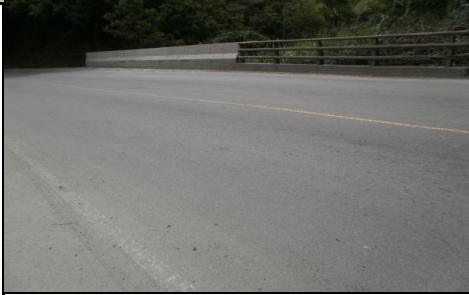
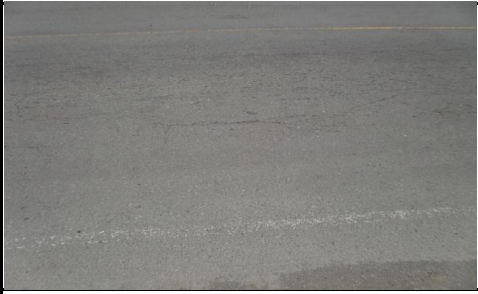
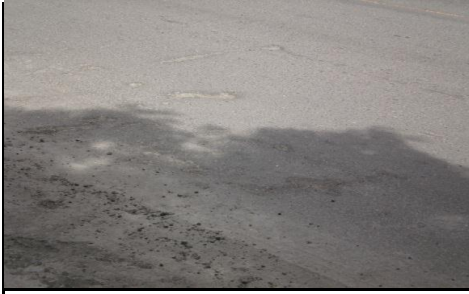
| ESTADO |
|---|
| <p>La superficie del puente presenta una carpeta asfáltica con algunos daños como, desgaste, grietas y piel de cocodrilo, aunque el elemento funciona como fue diseñado, se recomienda realizar las respectivas actividades de reparación. No se observa la losa de aproximación, posiblemente esta cubierta la carpeta asfáltica, y los drenes se encuentran en buen estado. Por otra parte la señalización horizontal presenta desgaste, se sugiere realizar su reparación.</p> |

| CALIFICACIÓN OBTENIDA EN LA INSPECCIÓN | |
|--|---|
| 3 | DAÑO SIGNIFICATIVO, REPARACIÓN NECESARIA MUY PRONTO |

| OBRAS DE REPARACIÓN Y/O MANTENIMIENTO | | | | | |
|---|---|---|---|---|---|
| D | REPARACIÓN DE PAVIMENTO DE ASFALTO | M2 | 30 | 96,690 | 2,900,700 |
| 27 | REPARACION DE DEMARCACION | ML | 80 | 1,630 | 130,400 |

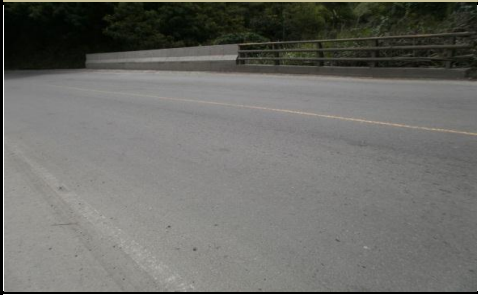
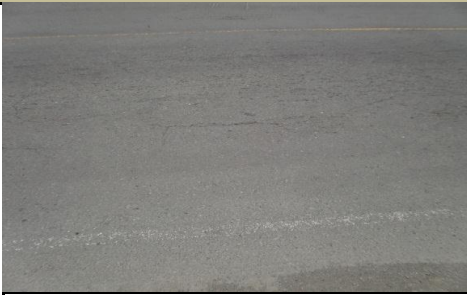
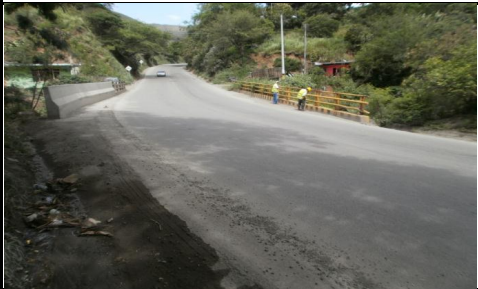
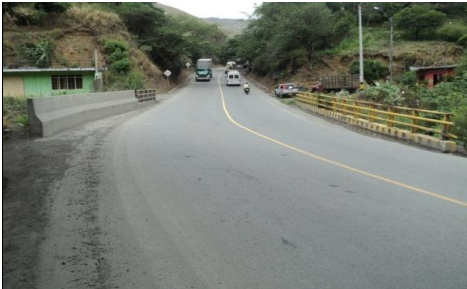
| ESTADO |
|--|
| <p>No se observan las juntas de expansión, posiblemente están cubiertas por la carpeta asfáltica, por lo cual no se puede determinar el estado ni el tipo del elemento, y no se observa infiltración en los elementos de la subestructura como los estribos y la losa.</p> |

| CALIFICACIÓN OBTENIDA EN LA INSPECCIÓN | |
|--|---|
| ? | DESCONOCIDO |

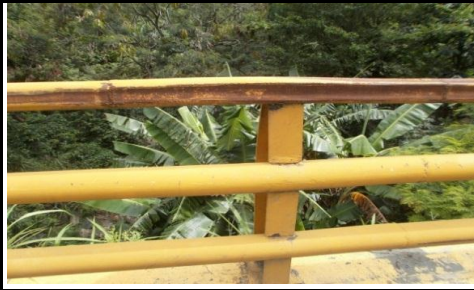
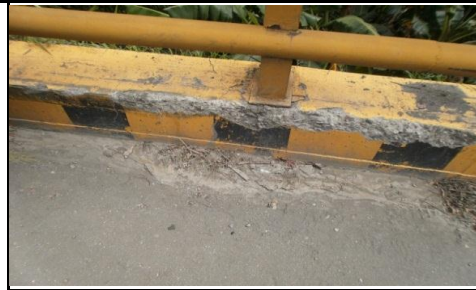
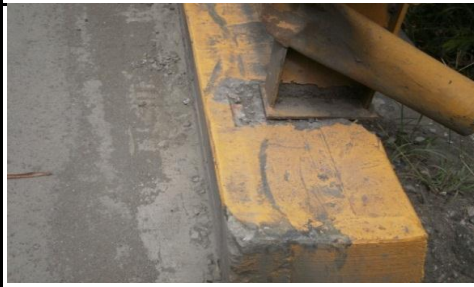
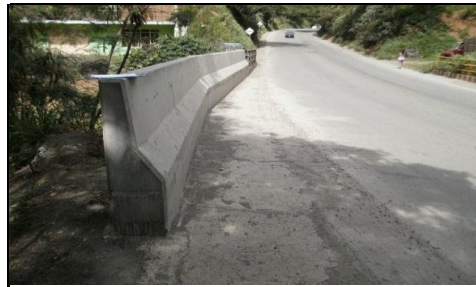
Parte de la baranda metálica de la margen izquierda ha sido cambiada recientemente por una baranda de concreto reforzado la cual se recomienda pintar. En la margen derecha en dirección del abcisado se observa una baranda metálica con algunos daños como corrosión originado por el desgaste de la pintura e impactos leves en algunas zonas. Aunque el elemento se encuentra funcionando adecuadamente , se sugiere realizar las respectivas actividades de mantenimiento

2 ALGÚN DAÑO, REPARACIÓN NECESARIA CUANDO SE PRESENTE LA OCASIÓN. EL COMPONENTE FUNCIONA COMO SE DISEÑÓ

| SDC/INV | SiPuCol | | | Fecha | Hoja | | | |
|---|---|---|---|---|---|---|---|---|
| 4 Barandas<br>Z:Otra<br>Z:Otra<br>- Parte de la baranda metalica de la margen izquierda ha sido cambiada recientemente por una baranda de concreto reforzado, y sobre la margen derecha en direccion del abscisado se observa corrosion en algunas zonas. Se sugiere realizar actividades de mantenimiento como la pintura del respectivo elemento. Nota: la cantidad de la pintura de concreto se ha sumado con la cantidad de la pintura de acero generando un costo total de 739, y en la reparación 2 se ha dejado la limpieza con un costo de 163 (informe ejecutivo).<br>Otro | 2 | - | | Z<br>Z | 55<br>55 | 2012<br>2012 | 739<br>163 | 4 |

| TIPO | DESCRIPCIÓN | UNIDAD | CANTIDAD | VALOR UNITARIO | VALOR PARCIAL |
|---|---|---|---|---|---|
| 34 | PINTURA DE CONCRETO | ML | 20 | 13,553 | 271,060 |
| 40 | PINTURA DE ACERO | ML | 35 | 13,370 | 467,950 |
| 10 | LIMPIEZA | ML | 55 | 2,956 | 162,580 |

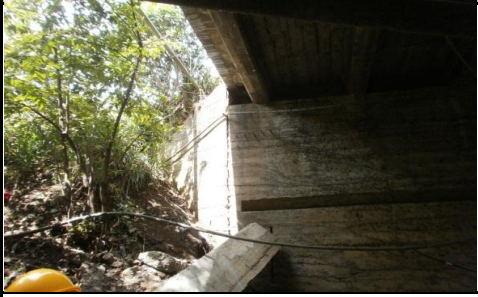
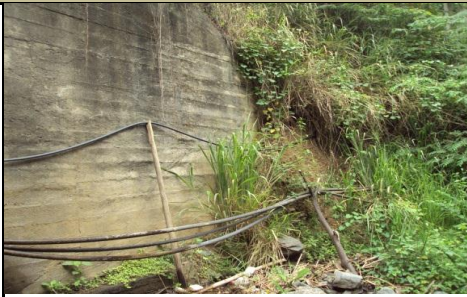
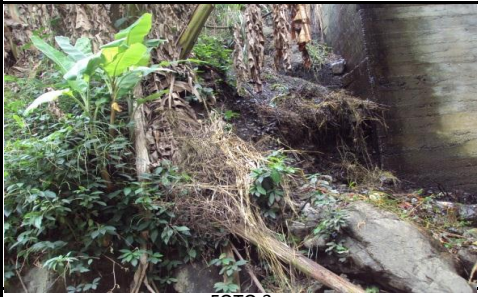
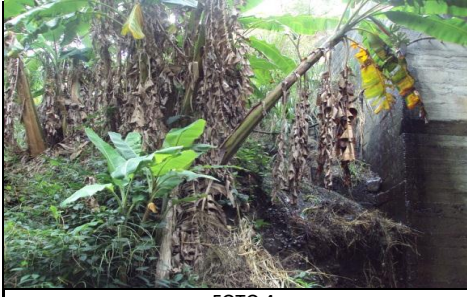
| ESTADO |
|---|
| <p>Se observa abundante vegetación en los taludes y conos de los accesos del puente sobre las aletas AL1, AL2 y AL3. Sin embargo, no se observan daños significativos por lo cual se sugiere realizar actividades de mantenimiento rutinario como limpieza.</p> |

| CALIFICACIÓN OBTENIDA EN LA INSPECCIÓN | |
|--|--|
| 1 | DAÑO PEQUEÑO PERO REPARACIÓN NO ES NECESARIA (EXCEPTO MANTENIMIENTO MENOR) |

| SDC/INV | SiPuCol | | | Fecha | Hoja | | | |
|---|---|---|---|---|---|---|---|---|
| 5 Conos/Taludes<br>Z:Otra<br>- Se observa abundante vegetación en los taludes y conos de los accesos del puente. Pero no se observan daños significativos, por lo cual se sugiere realizar actividades de mantenimiento rutinario como snu respectiva limpieza (M2)<br>Otro | 1 | - | | Z | 15 | 2012 | 40 | 4 |

| OBRAS DE REPARACIÓN Y/O MANTENIMIENTO | | | | | |
|---|---|---|---|---|---|
| 10 | LIMPIEZA | M2 | 15 | 2,686 | 40,290 |

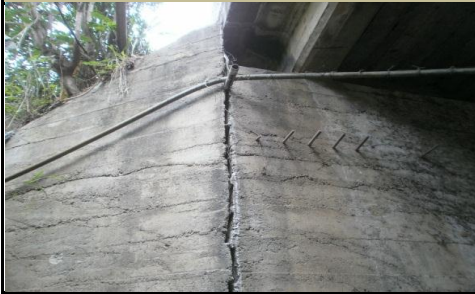
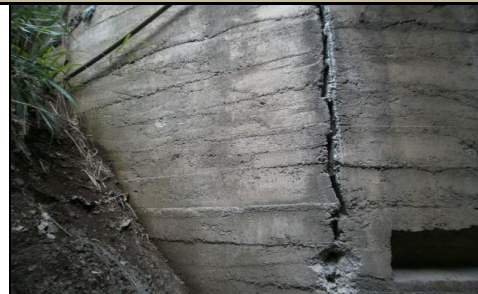
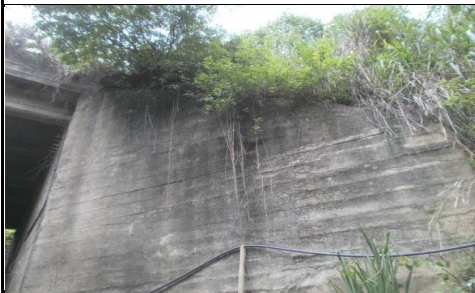
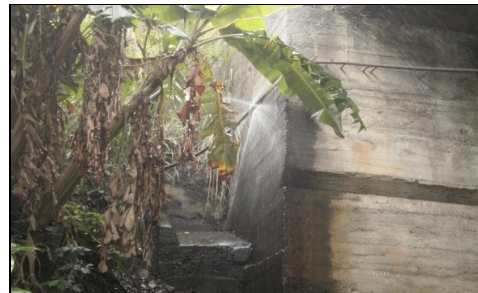
Las aletas presentan algunos daños como descostramientos leves en algunas zonas. También se observan grietas producidas por malas prácticas en la construcción de la junta, pero no es determinante para la estabilidad del elemento. Las aletas están cubiertas por la vegetación de la zona, por lo cual se recomienda realizar su limpieza.

1 DAÑO PEQUEÑO PERO REPARACIÓN NO ES NECESARIA (EXCEPTO MANTENIMIENTO MENOR)

| TIPO | DESCRIPCIÓN | UNIDAD | CANTIDAD | VALOR UNITARIO | VALOR PARCIAL |
|---|---|---|---|---|---|
| 10 | LIMPIEZA | M2 | 20 | 8,082 | 161,640 |

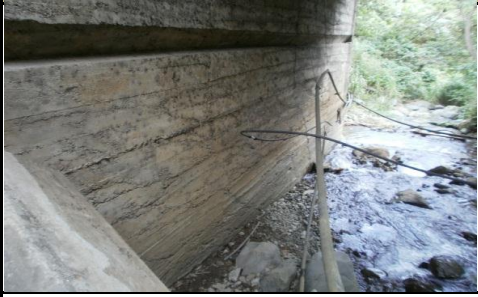
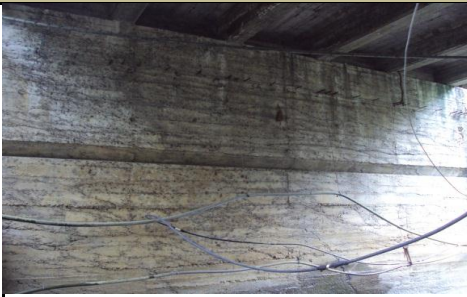
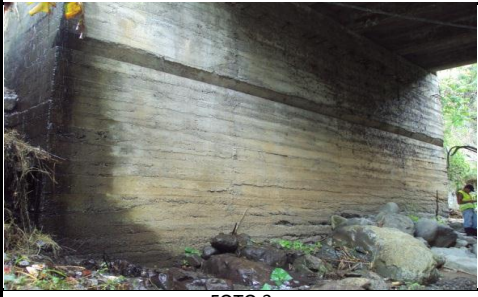
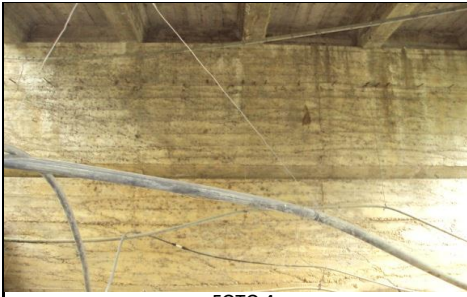
| ESTADO |
|--|
| Se observan en buen estado, con descostramientos leves en algunas zonas. |

| CALIFICACIÓN OBTENIDA EN LA INSPECCIÓN | |
|--|---|
| 0 | SIN DAÑO O DAÑO INSIGNIFICANTE |

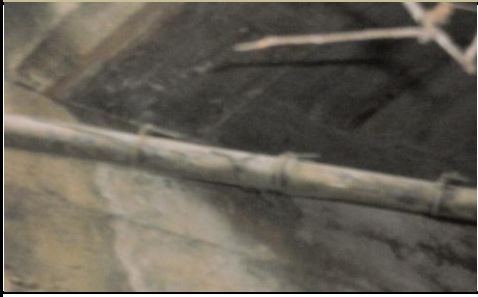
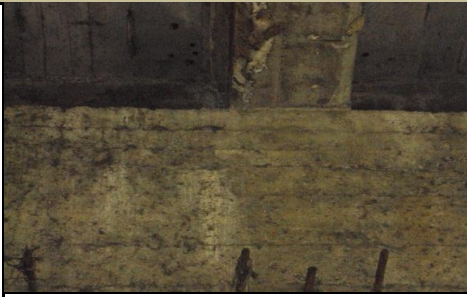
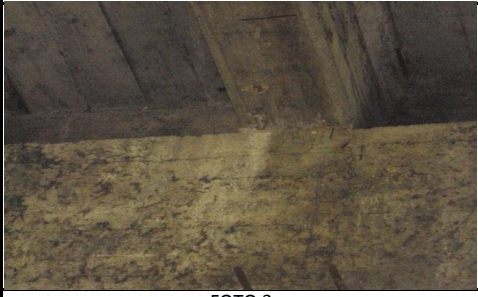
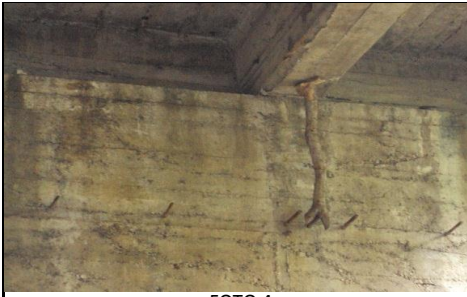
| ESTADO |
|--|
| <p>No se observan apoyos sobre el estribo, sin embargo, no se observan daños graves. Se recomienda la instalación de apoyos, para evitar futuras afectaciones sobre los demás elementos de la subestructura como los estribos y las vigas.</p> |

| CALIFICACIÓN OBTENIDA EN LA INSPECCIÓN | |
|--|---|
| 3 | DAÑO SIGNIFICATIVO, REPARACIÓN NECESARIA MUY PRONTO |

| SDC/INV | SiPuCol | | | Fecha | Hoja | | | |
|---|---|---|---|---|---|---|---|---|
| 9 Apoyos<br>A:Cambio de apoyos<br>- No se observan apoyos pero no se observan daños en los demas elementos de la subestructura. Aunque se sugiere la instalación de los mismos.<br>Otro | 3 | - | | A | 10 | 2012 | 17130 | 4 |

| OBRAS DE REPARACIÓN Y/O MANTENIMIENTO | | | | | |
|---|---|---|---|---|---|
| A | CAMBIO DE APOYOS | UND | 10 | 1,713,006 | 17,130,060 |

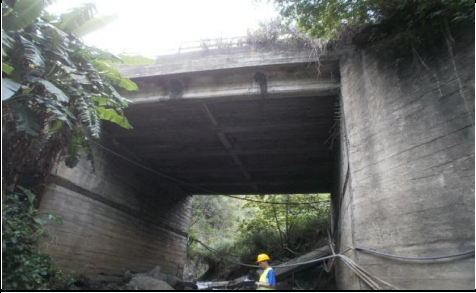
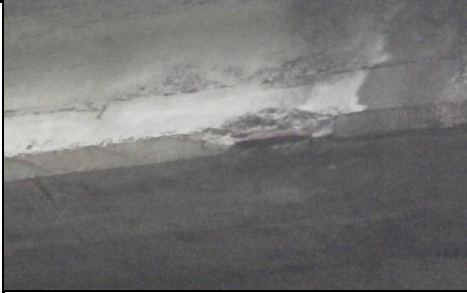
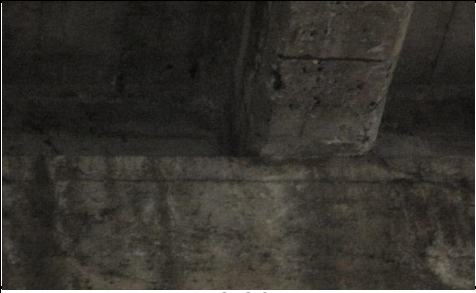
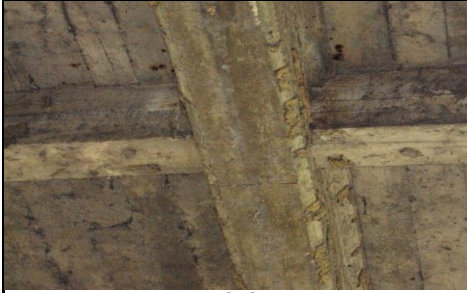
| ESTADO |
|---|
| <p>El puente presenta vigas en concreto reforzado. En la viga número 1 se observan descostramientos dejando ver sus hierros longitudinales al igual que en la viga número 4. aunque no son daños determinantes se recomienda actividades de mantenimiento rutinario como tratamiento superficial de concreto.</p> |

| CALIFICACIÓN OBTENIDA EN LA INSPECCIÓN | |
|--|--|
| 1 | DAÑO PEQUEÑO PERO REPARACIÓN NO ES NECESARIA (EXCEPTO MANTENIMIENTO MENOR) |

| OBRAS DE REPARACIÓN Y/O MANTENIMIENTO | | | | | |
|---|---|---|---|---|---|
| 31 | TRATAMIENTO SUPERFICIAL DE CONCRETO | ML | 5 | 104,078 | 520,390 |

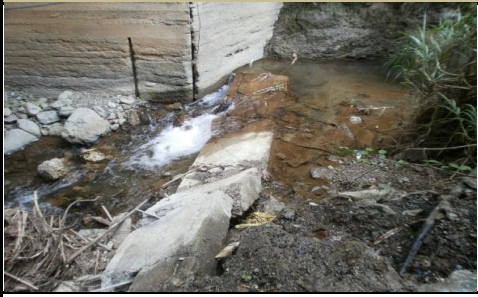
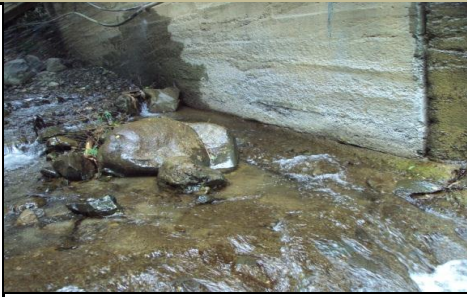
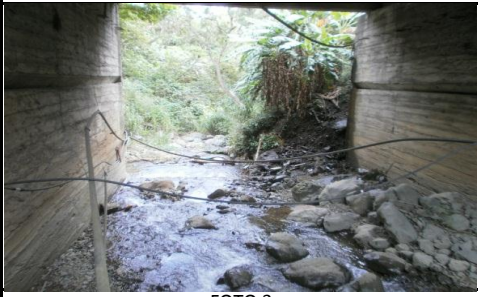
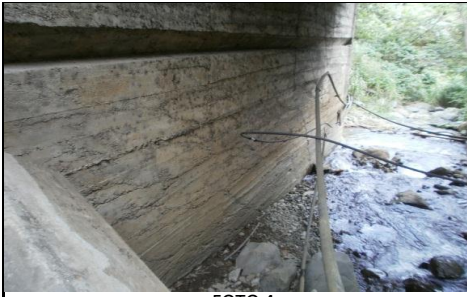
| ESTADO |
|---|
| El Puente cruza una quebrada denominada quebrada La Chapa. En la que el cauce no presenta daños significativos. |

| CALIFICACIÓN OBTENIDA EN LA INSPECCIÓN | |
|--|---|
| 0 | SIN DAÑO O DAÑO INSIGNIFICANTE |

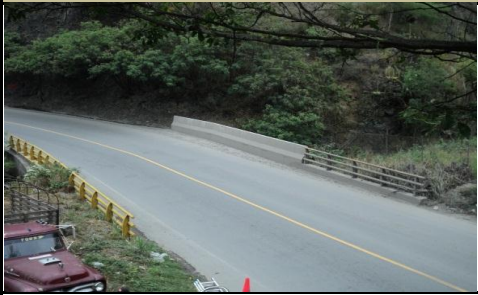
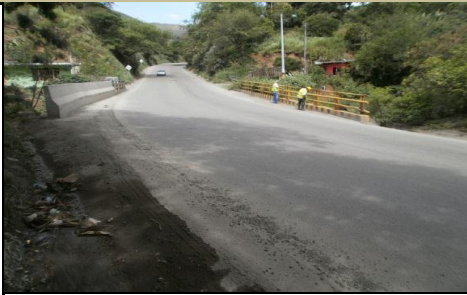
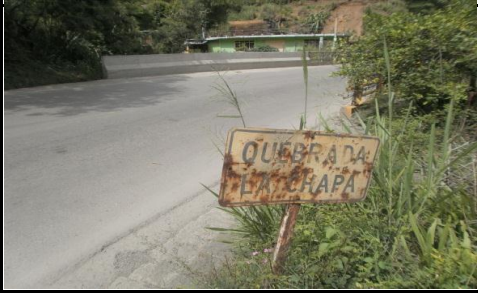
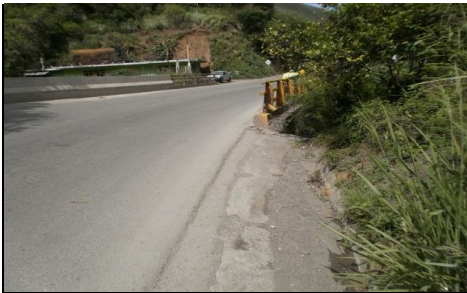
| ESTADO |
|---|
| No hay señalización vertical, se sugiere su instalación |

| CALIFICACIÓN OBTENIDA EN LA INSPECCIÓN | |
|--|--|
| 1 | DAÑO PEQUEÑO PERO REPARACIÓN NO ES NECESARIA (EXCEPTO MANTENIMIENTO MENOR) |

| OBRAS DE REPARACIÓN Y/O MANTENIMIENTO | | | | | |
|---|---|---|---|---|---|
| 92 | COLOCACION SEÑAL | UND | 6 | 158,691 | 952,146 |
