**ESTUDIOS DE INSPECCION E INVENTARIO DE PUENTES
DE LA RED NACIONAL DE CARRETERAS
ZONA OCCIDENTE**

**INFORME PUENTE ANACARO 25-2302D-001.00
PR + 0000
RUTA 2302D ANSERMANUEVO - CARTAGO
DEPARTAMENTO VALLE**

**INFORME DE PUENTE ANACARO
25-2302D-001.00
REGIONAL 25 - VALLE
CARRETERA 2302D ANSERMANUEVO - CARTAGO**

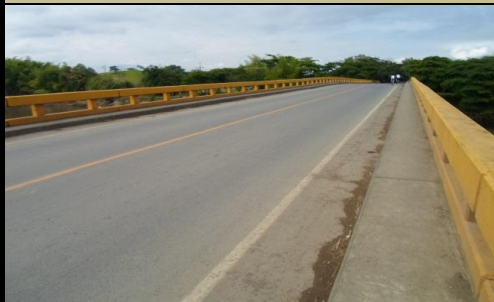
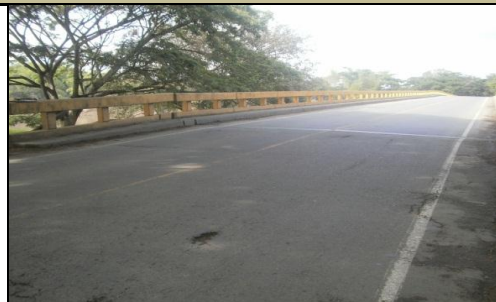
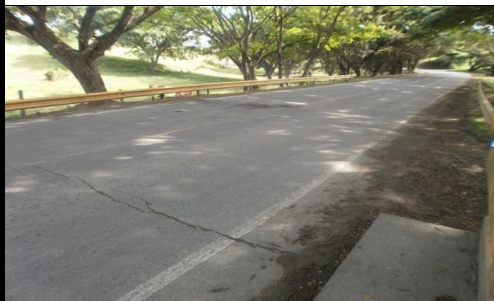
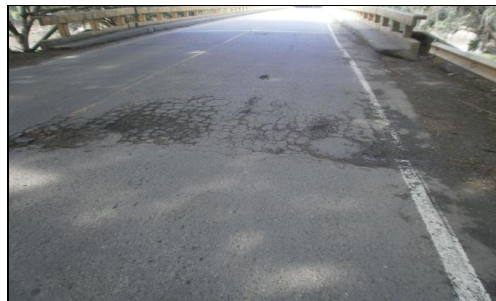
La superficie del puente presenta una carpeta asfáltica con desgaste, fisuras, grietas y piel de cocodrilo en algunos sitios. Se sugiere realizar las respectivas actividades de mantenimiento para evitar el avance de los daños. No se aprecian daños en la zona de losas de aproximación, por tanto su funcionamiento es correcto. Se cuenta con buena señalización horizontal o demarcación en la vía.

2	ALGÚN DAÑO, REPARACIÓN NECESARIA CUANDO SE PRESENTE LA OCASIÓN. EL COMPONENTE FUNCIONA COMO SE DISEÑÓ
---	---

TIPO	DESCRIPCIÓN	UNIDAD	CANTIDAD	VALOR UNITARIO	VALOR PARCIAL
21	TRATAMIENTO SUPERFICIAL ASFALTICO	M2	200	3,703	740,600
23	SELLO DE FISURAS	M2	50	74,198	3,709,900
TOTAL INTERVENCIÓN					4,450,500

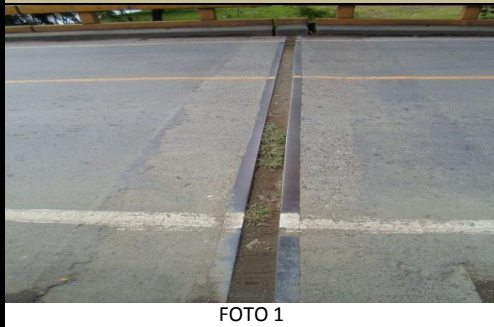
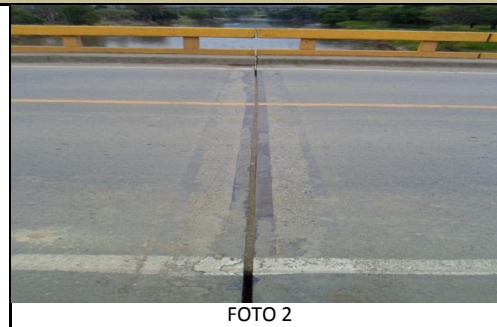
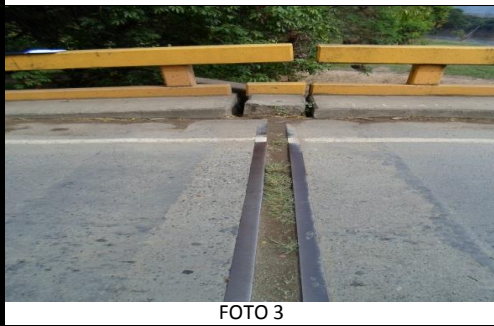
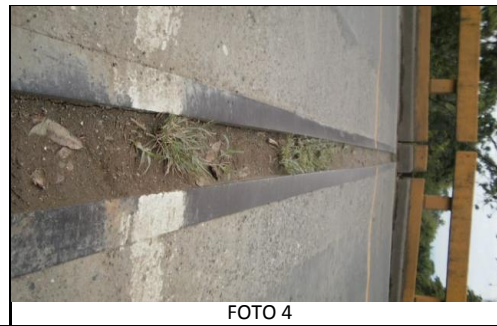
Se puede observar juntas abiertas con ángulos metálicos, se logra apreciar que las junta no se encuentra funcionando correctamente, presenta saturación de material granular y abertura completa permitiendo el ingreso de aguas superficiales trayendo posibles problemas para la subestructura. se debe realizar limpieza y sustitución de sello.

1 DAÑO PEQUEÑO PERO REPARACIÓN NO ES NECESARIA (EXCEPTO MANTENIMIENTO MENOR)

TIPO	DESCRIPCIÓN	UNIDAD	CANTIDAD	VALOR UNITARIO	VALOR PARCIAL
10	LIMPIEZA	ML	20	1,674	33,480
39	REPOSICION DE SELLO	ML	20	35,182	703,640
TOTAL INTERVENCIÓN					737,120

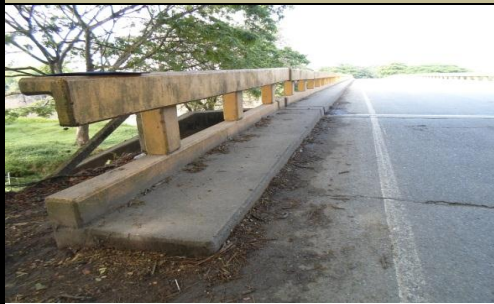
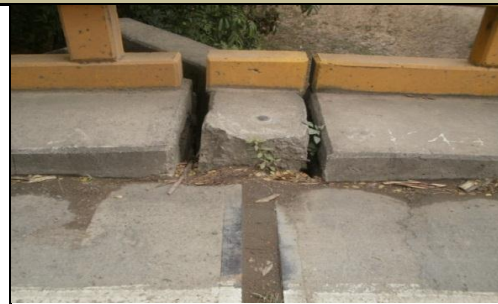
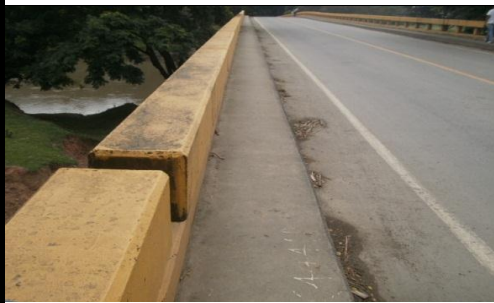
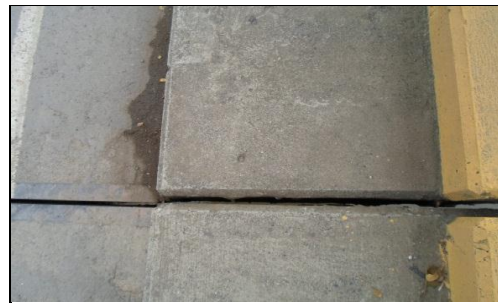
El puente cuenta con bordillos y andenes peatonales de 0.77 m en concreto a ambos lados de la calzada. El estado general de este componente es bueno, por tanto no es necesario ningún tipo de intervención.

0 SIN DAÑO O DAÑO INSIGNIFICANTE

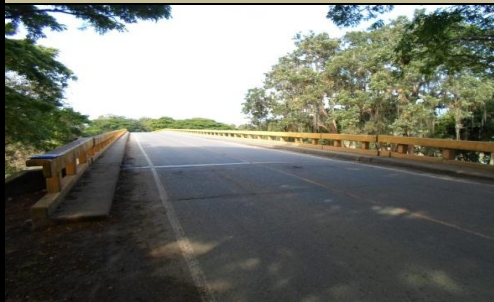
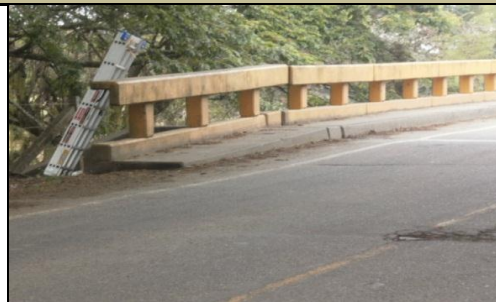
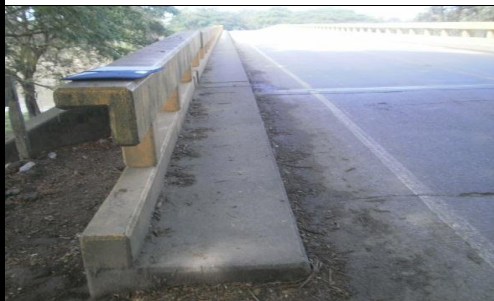
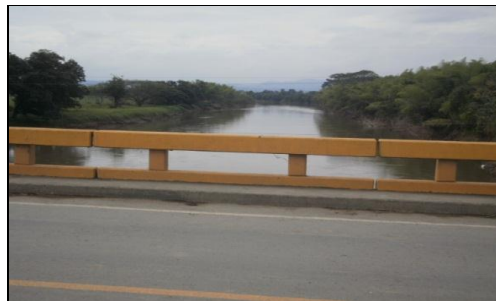
En el puente se observan barandas de concreto en ambos lados del puente, las cuales se encuentran en un buen estado, no requieren ningún tipo de intervención.

0 SIN DAÑO O DAÑO INSIGNIFICANTE

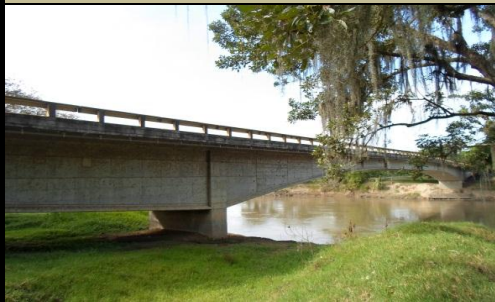
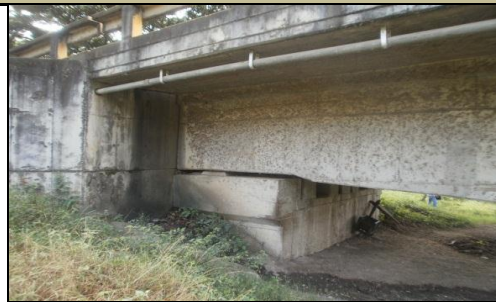
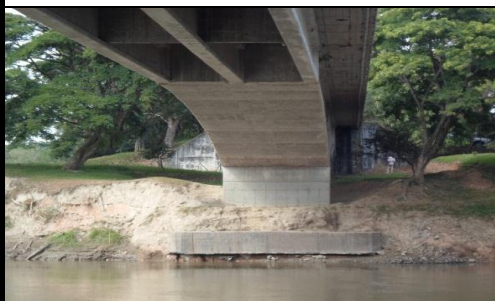
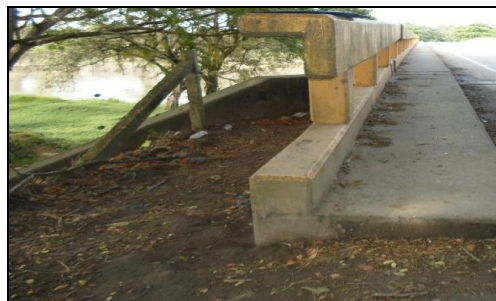
El puente presenta conos de derrame en suelo natural, con pendiente bien definida, espesa vegetación, no representa problemas de inestabilidad para la vía y la subestructura. Por tanto solo se debe realizar labores de limpieza como parte de mantenimiento rutinario.

0 SIN DAÑO O DAÑO INSIGNIFICANTE

TIPO	DESCRIPCIÓN	UNIDAD	CANTIDAD	VALOR UNITARIO	VALOR PARCIAL
10	LIMPIEZA	M2	80	2,686	214,880
TOTAL INTERVENCIÓN					214,880

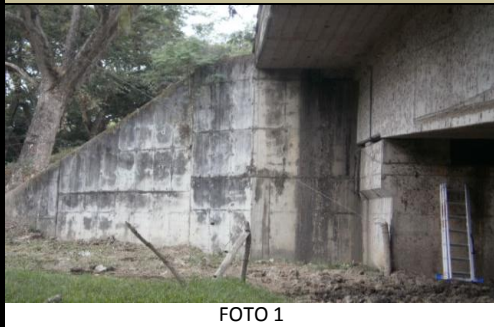
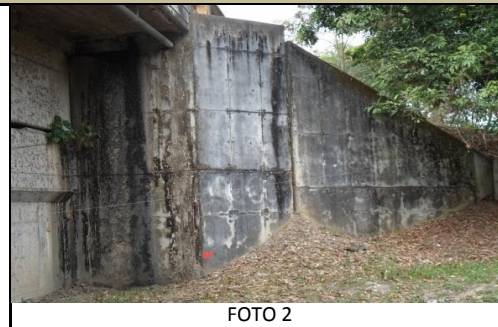
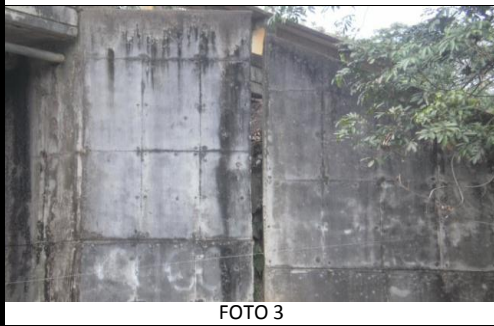
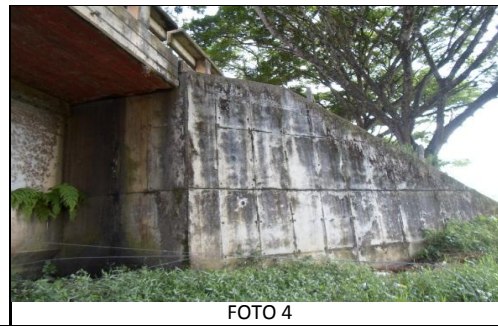
El puente presenta conos de derrame en suelo natural, con pendiente bien definida, espesa vegetación, no representa problemas de inestabilidad para la vía y la subestructura. Por tanto solo se debe realizar labores de limpieza como parte de mantenimiento rutinario.

0 SIN DAÑO O DAÑO INSIGNIFICANTE

TIPO	DESCRIPCIÓN	UNIDAD	CANTIDAD	VALOR UNITARIO	VALOR PARCIAL
10	LIMPIEZA	M2	60	10,755	645,300
TOTAL INTERVENCIÓN					645,300

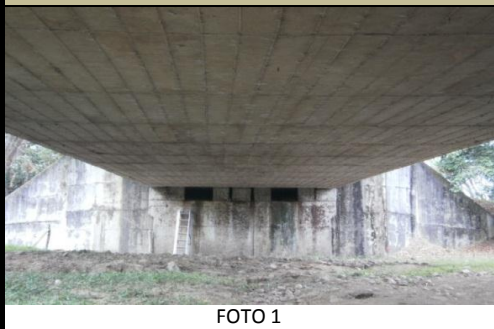
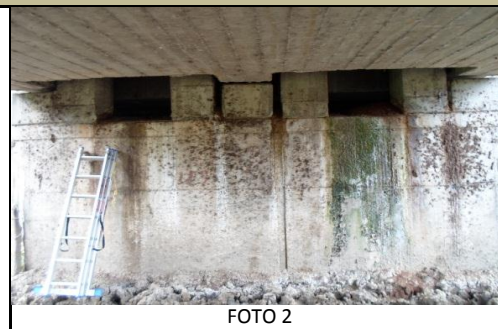
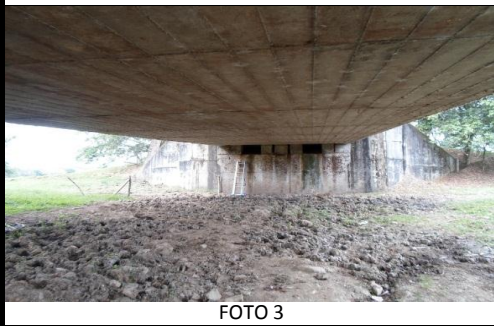
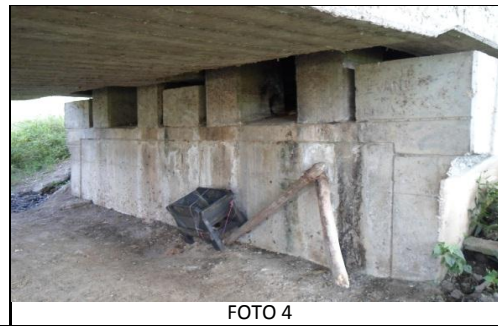
El puente presenta estribos en concreto con aletas separadas. Se observa en la superficie del concreto suciedades por lavado diferencial, por filtraciones de agua escorrentía a través de las juntas de expansión del puente. Se hace necesaria la limpieza de los estribos.

0 SIN DAÑO O DAÑO INSIGNIFICANTE

TIPO	DESCRIPCIÓN	UNIDAD	CANTIDAD	VALOR UNITARIO	VALOR PARCIAL
10	LIMPIEZA	M2	80	11,699	935,920
TOTAL INTERVENCIÓN					935,920

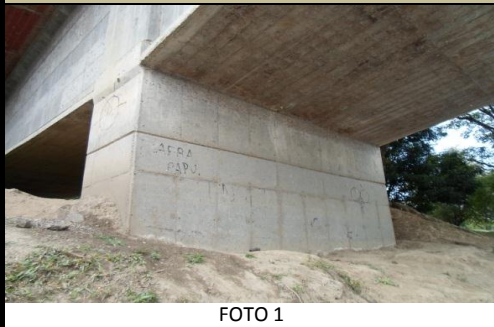
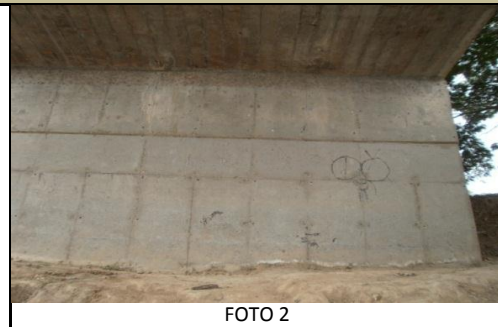
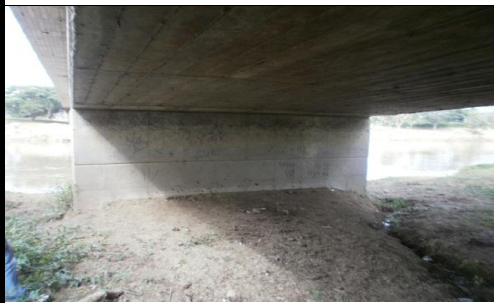
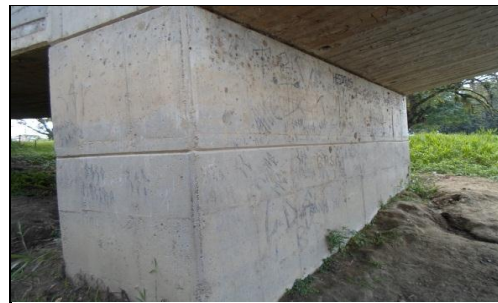
Se observan pilas construidas en concreto, y están se encuentran en perfecto estado de conservación, por tanto no requieren ningún tipo de intervención.

0 SIN DAÑO O DAÑO INSIGNIFICANTE

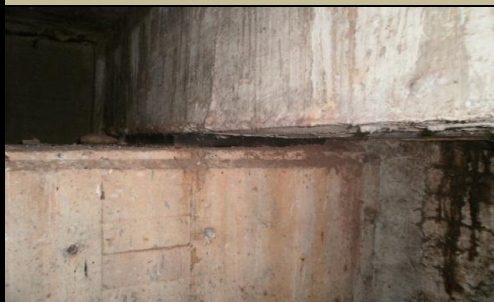
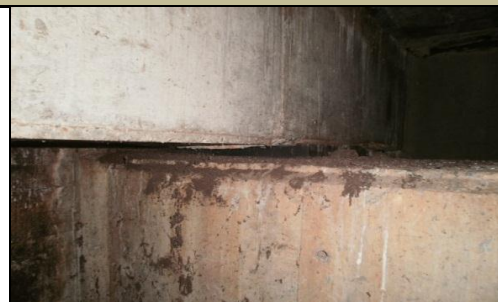
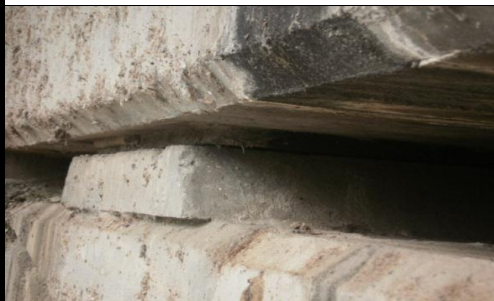
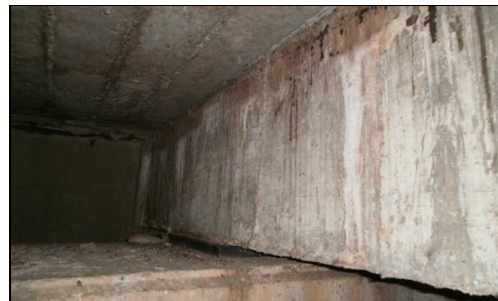
Vigas simplemente apoyadas en los estribos sobre placas de neopreno, en general se observan en buen estado, se hace necesario labores de limpieza y evitar las filtraciones de agua por las juntas de expansión.

0 SIN DAÑO O DAÑO INSIGNIFICANTE

TIPO	DESCRIPCIÓN	UNIDAD	CANTIDAD	VALOR UNITARIO	VALOR PARCIAL
10	LIMPIEZA	UND	6	31,191	187,146
TOTAL INTERVENCIÓN					187,146

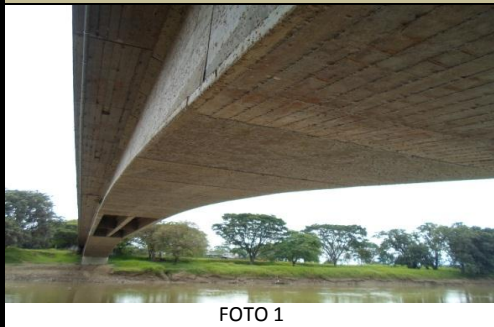
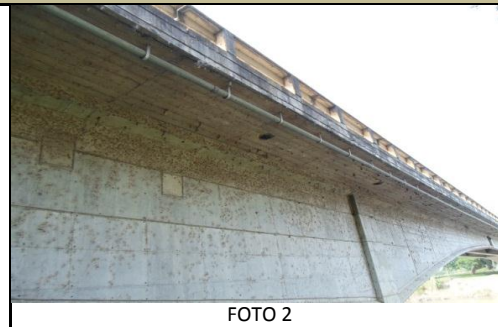
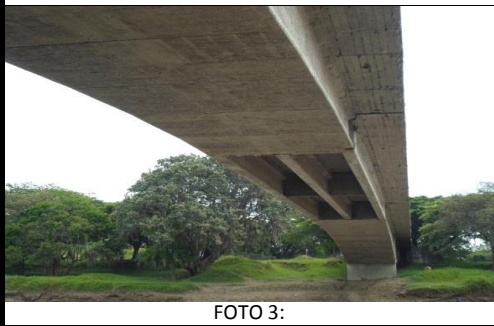
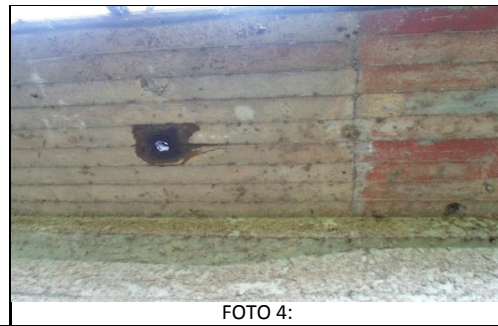
La losa es en concreto, esta soportada sobre vigas longitudinales presforzadas. Presentando humedad en el sitio donde están ubicados los drenes, por lo cual se recomienda la prolongación de los mismos para evitar daños en los demás elementos de la subestructura como las vigas longitudinales y el estribo.

3 DAÑO SIGNIFICATIVO, REPARACIÓN NECESARIA MUY PRONTO

- La losa presentan humedad en el sitio donde están ubicados los drenes, por lo cual se recomienda la prolongación de los mismos para evitar daños en los demás elementos de la subestructura como las vigas longitudinales y el estribo.

TIPO	DESCRIPCIÓN	UNIDAD	CANTIDAD	VALOR UNITARIO	VALOR PARCIAL
E	REPARACION DE DRENES	UND	32	74,147	2,372,704
TOTAL INTERVENCIÓN					2,372,704

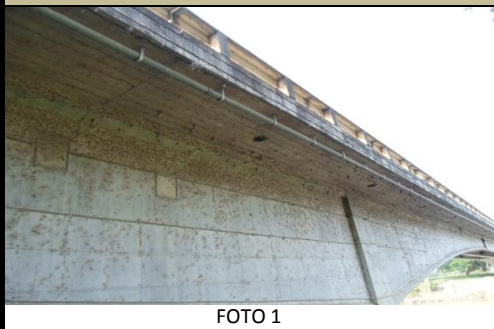
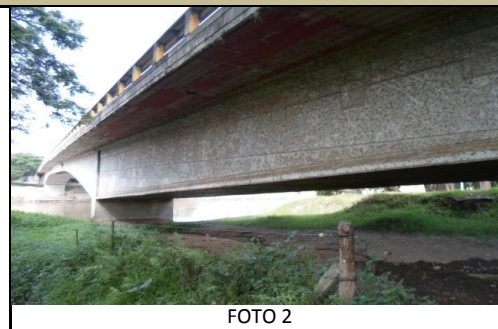
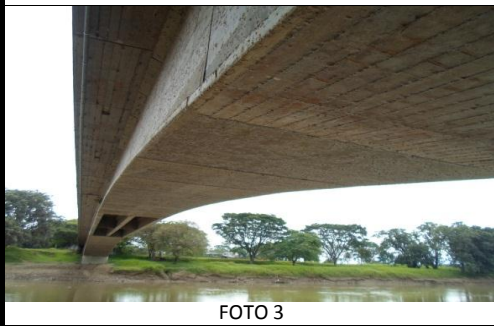
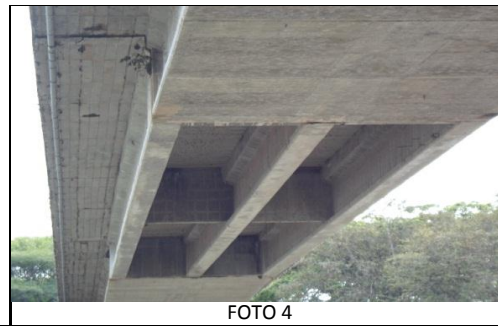
Se observan vigas longitudinales en concreto presforzadas, desde los estribos hacia las pilas y de vigas presforzadas de sección variable entre las pilas, todas las vigas se encuentran en buen estado.

0 SIN DAÑO O DAÑO INSIGNIFICANTE

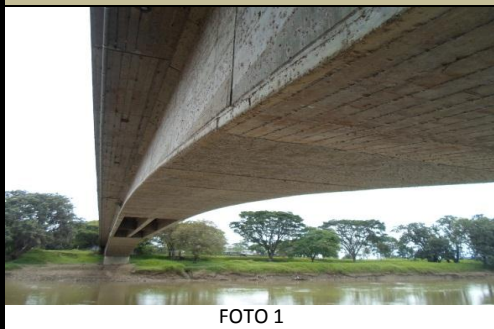
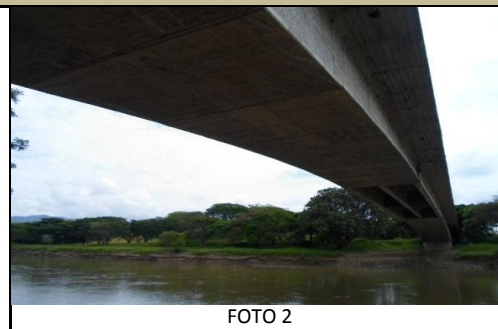
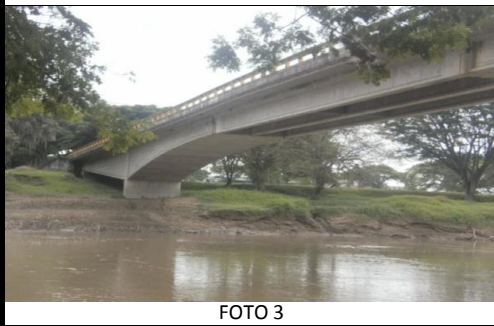
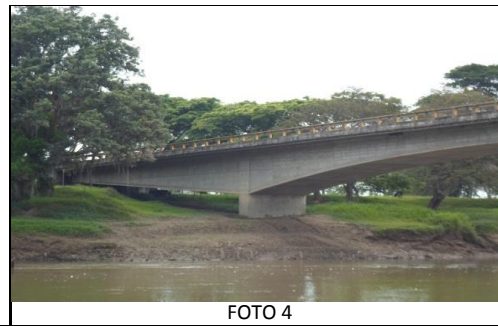
El Puente salva el río Cauca, el cual esta presentando socavación en el muro de defensa construido para evitar la socavación en la pila número dos, el cual ya comienza a presentar socavación. Se sugiere realizar la respectiva actividad de mantenimiento para evitar una falla estructural a futuro.

2	ALGÚN DAÑO, REPARACIÓN NECESARIA CUANDO SE PRESENTE LA OCASIÓN. EL COMPONENTE FUNCIONA COMO SE DISEÑÓ
---	---

TIPO	DESCRIPCIÓN	UNIDAD	CANTIDAD	VALOR UNITARIO	VALOR PARCIAL
55	REPOSICIÓN DE ELEMENTOS DE PROTECCION	M2	20	677,214	13,544,280
TOTAL INTERVENCIÓN					13,544,280

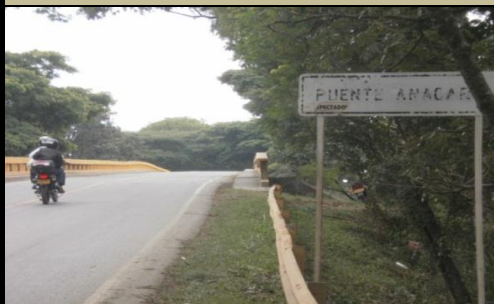
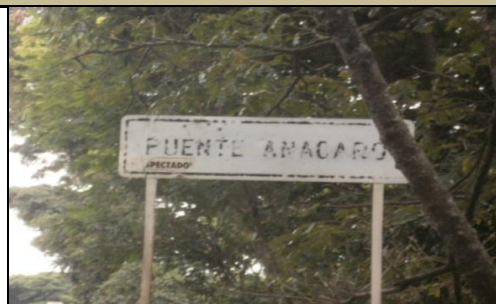
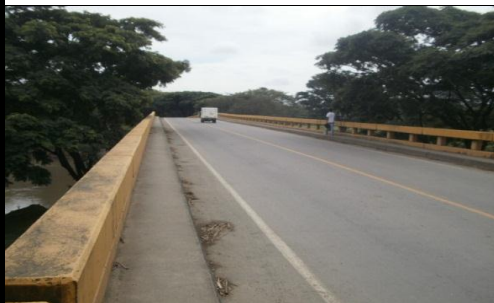
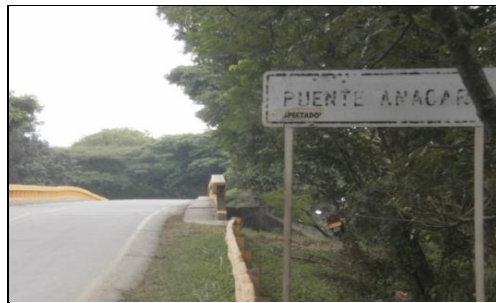
Se observa la señalización vertical en el acceso de salida con desgaste de la pintura, y en el acceso de entrada no se observa dicho elemento. por lo cual se recomienda realizar las respectivas actividades de mantenimiento o remplazo de la señal. No existe ninguna tipo de señal vertical preventiva ni reglamentaria, se recomienda la instalación de señales verticales preventiva de aproximación a "Puente Angosto" y de "Peso Máximo Total Permitido". Al igual que una señal reglamentaria de velocidad máxima en la vía, dichas señales deberán ser instaladas en ambos sentidos de la vía.

1	DAÑO PEQUEÑO PERO REPARACIÓN NO ES NECESARIA (EXCEPTO MANTENIMIENTO MENOR)
---	--

TIPO	DESCRIPCIÓN	UNIDAD	CANTIDAD	VALOR UNITARIO	VALOR PARCIAL
40	PINTURA DE ACERO	UND	1	31,441	31,441
92	COLOCACION SEÑAL	UND	7	158,691	1,110,837
TOTAL INTERVENCIÓN					1,142,278

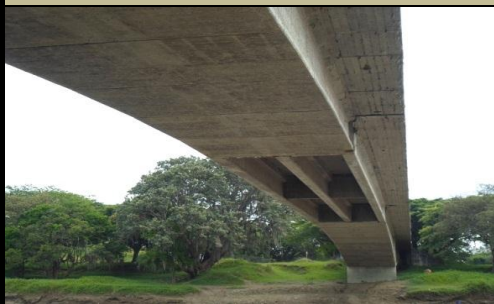
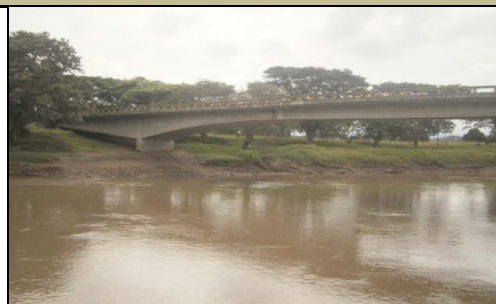
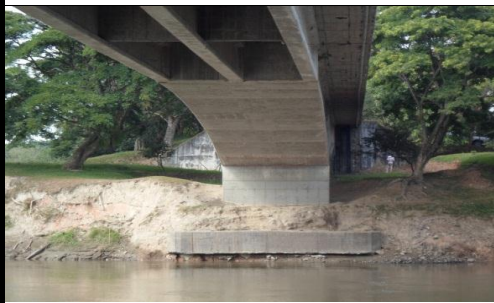
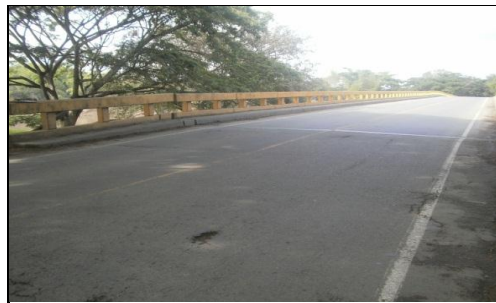
El puente en su componente general se ha calificado como 2 algún daño, reparación necesaria cuando se presente la ocasión. El componente funciona como se diseñó. dado que todos los componentes del puente se encuentra en buenas condiciones solo se hace necesario labores de mantenimiento rutinario y reparaciones menores a la losa. Además los componentes del puente como son las vigas, los estribos y aletas, son componentes de gran importancia para la estabilidad del puente se encuentran en perfecto estado de funcionalidad.

2	ALGÚN DAÑO, REPARACIÓN NECESARIA CUANDO SE PRESENTE LA OCASIÓN. EL COMPONENTE FUNCIONA COMO SE DISEÑÓ
---	---
