07-6211-003.10 La Limona

Regional.....: 7 Casanare
 Ruta.....: Turbo-Orocué,
 Carretera.....: Sogamoso - Aguazul
 Lado de la car...: 0
 Abscisa.....: 72+0439
 No del registro..: 7056

SDC/INV		SiPuCol			Fecha			Hoja
		Informe de inspección principal			05/09/12			4
07-6211-003.10 La Limona								
Número de componente Trabajo - Descripción del daño Tipo de daño	Cal ifi	Man ten	Ins Esp	Obras de reparación				Fo tos
				T P	Can ti	Año	Costo	
1 Superficie del puente - Desgaste superficial. Por acceso 2 se observa hueco. En buen estado.	1	-						4
2 Juntas de expansión Z:Otra - El puente continúa sin dispositivos. Otro	2	-		Z	19	2013	0	
3 Andenes/Bordillos Z:Otra - Humedad y vegetación en sus caras. Efectivamente el nivel del pavimento es mayor que la altura del bordillo 1. Bordillo 1 por acceso 2 presenta impacto y también por acceso 1. Requieren mantenimiento. Otro	2	-		Z	20	2013		2
4 Barandas Z:Otra - El puente carece de baranda 1. La baranda 2 presenta humedad y vegetación. Otro	2	-		Z	20	2013		
5 Conos/Taludes - Buen estado	0	-						1
6 Aletas - Vegetación y humedad. En buen estado.	1	-						4

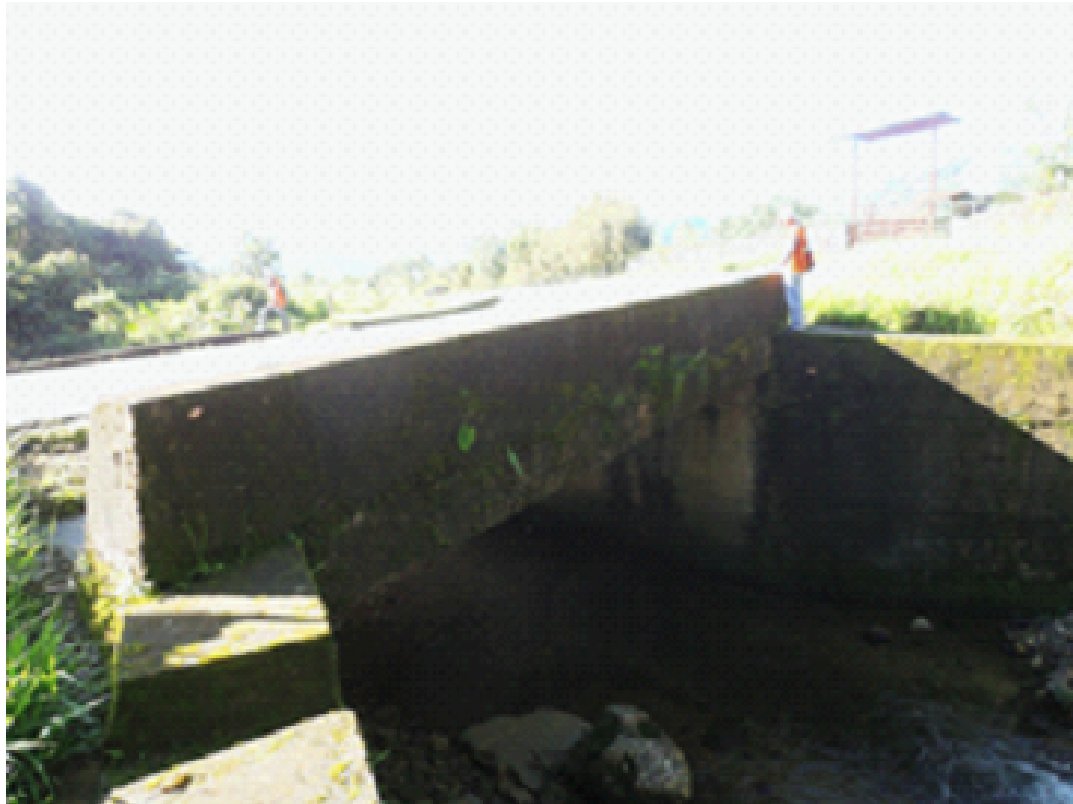
Componente.....: 17 Puente en general

Calif./Mantenim....: 1 / -

Daño/Observaciones.: Puente en buen estado. Se recomienda instalar barandas metálicas y dispositivos de junta

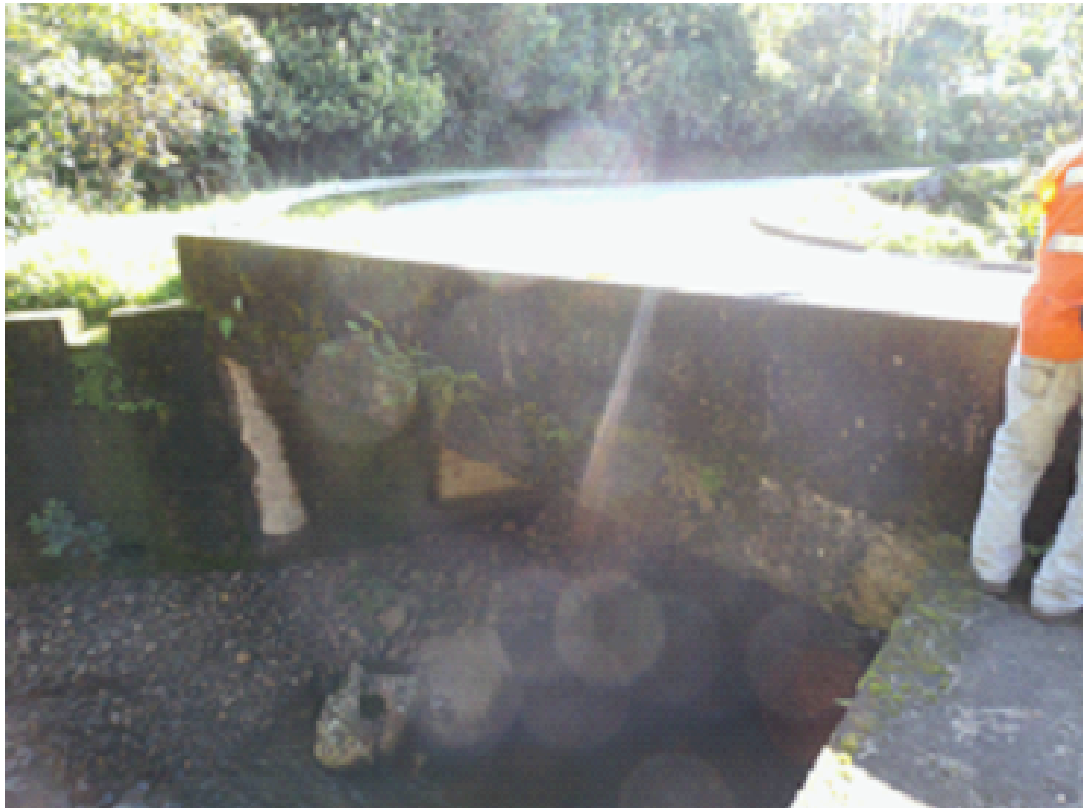
Componente.....: 17 Puente en general

Calif./Mantenim....: 1 / -

Daño/Observaciones.: Puente en buen estado. Se recomienda instalar barandas metálicas y dispositivos de junta

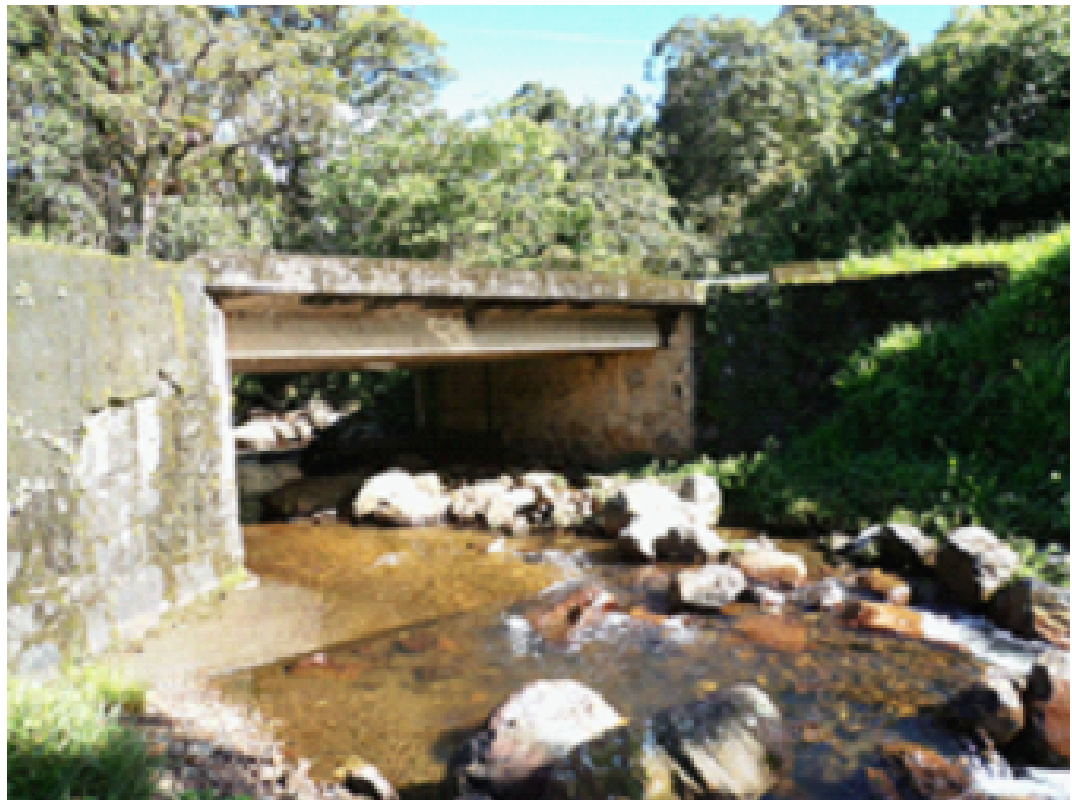
Componente.....: 17 Puente en general

Calif./Mantenim....: 1 / -

Daño/Observaciones.: Puente en buen estado. Se recomienda instalar barandas metálicas y dispositivos de junta

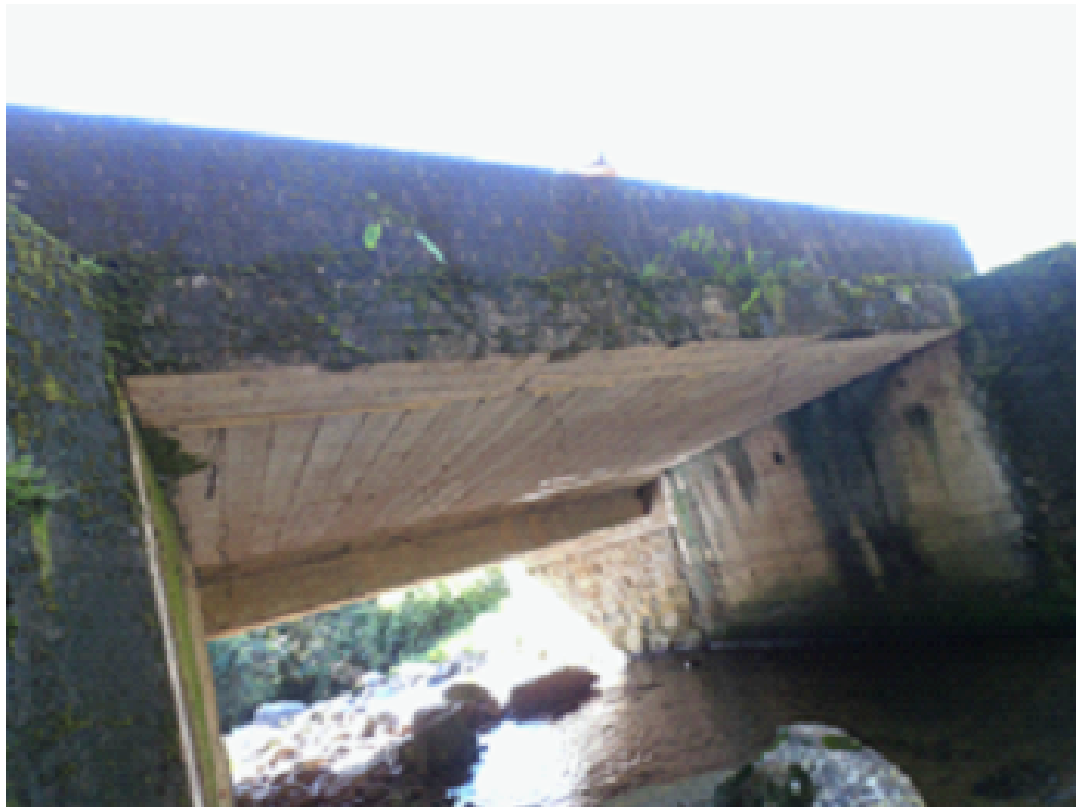
Componente.....: 17 Puente en general

Calif./Mantenim....: 1 / -

Daño/Observaciones.: Puente en buen estado. Se recomienda instalar barandas metálicas y dispositivos de junta
