SDC/INV	SiPuCol	Fecha	Hoja
	Informe de inspección principal	31/08/12	1
07-6211-005.10 La Curisí 2			
Regional.....: 7 Casanare			
Ruta.....: Turbo-Orocué,			
Carretera.....: Sogamoso - Aguazul			
Lado de la car...: 0			
Abscisa.....: 77+0697			
No del registro..: 11012			
Año de construcción.....:			
Año de la última reconstrucción.....:			
Paso Superior/Inferior.....: S			
Dir. de abs. de la carretera principal.: N			
Requisitos de la inspección.....: 0 Nada			
Recolección de datos : Fecha.....: 2012.06.02			
: Iniciales.....: MERS			
Posición geográfica..:			
Latitud: 5 gra 22.39 min N Longitud: 72 gra 41.38 min O Altitud: 1120 m			
Geometría: Número de luces.....: 1			
Longitud de la luz menor (m): 28.70			
Longitud de la luz mayor (m): 28.70			
Longitud total(m): 28.70			
Ancho del tablero.....(m): 10.86			
Ancho del separador.....(m): 0.00			
Ancho del andén izquierdo(m): 1.12			
Ancho del andén derecho..(m): 1.12

07-6211-005.10 La Curisí 2

Informe de inspección principal

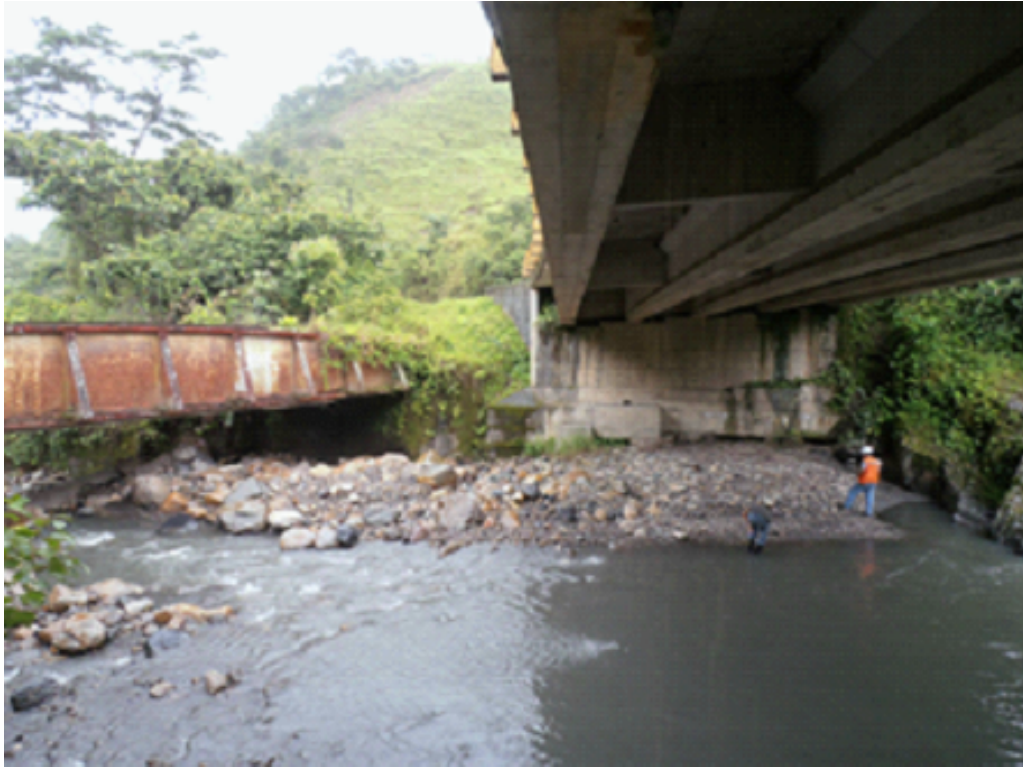
Daño/Observaciones.: Socavación en estribo 2. Filtración por juntas. En buen estado.

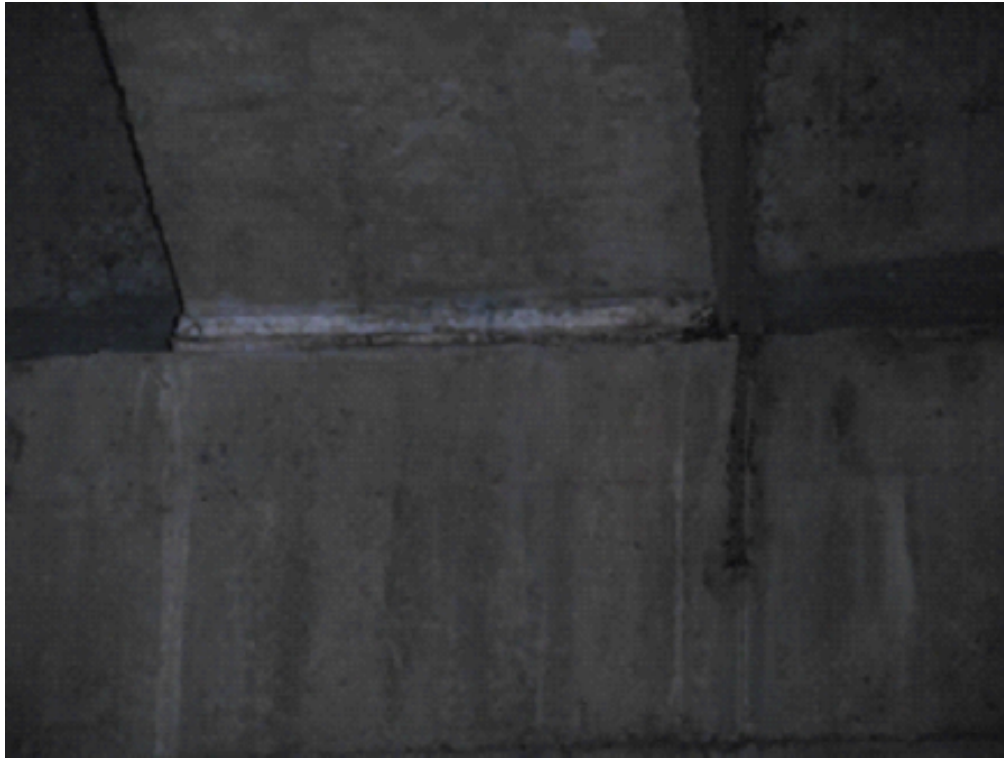
Daño/Observaciones.: Socavación en estribo 2. Filtración por juntas. En buen estado.

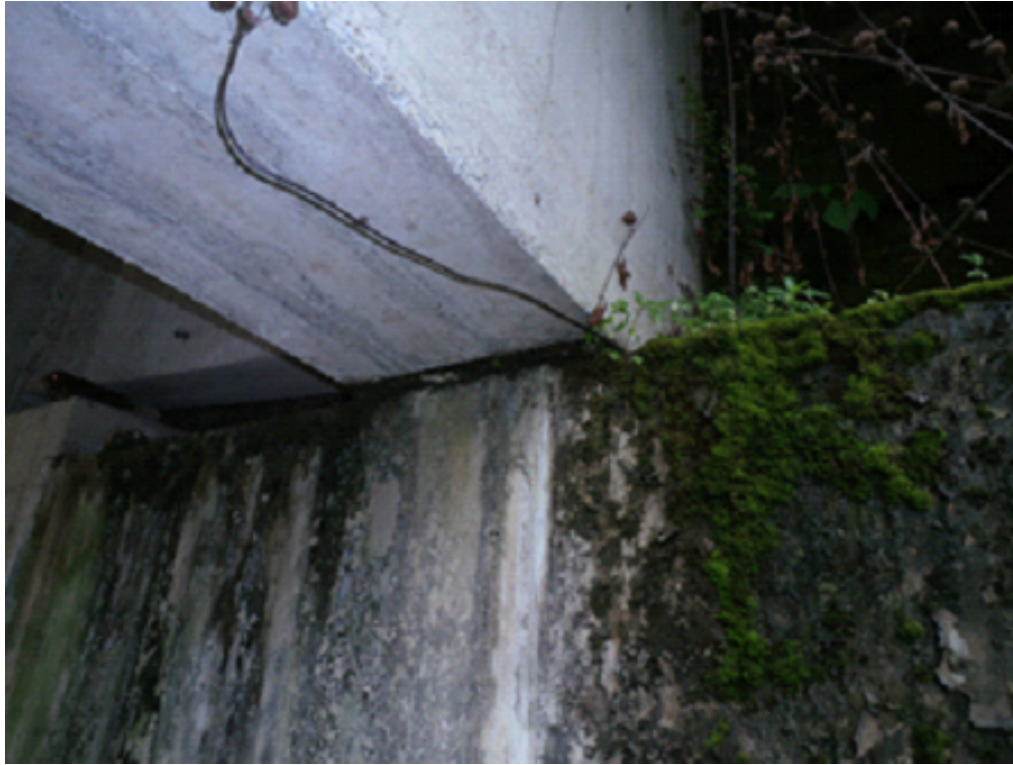
Daño/Observaciones.: Filtraciones. En buen estado
