SDC/INV	SiPuCol	Fecha	Hoja
	Informe de inspección principal	31/08/12	1
07-6511-001.00 La Pedregosa			
Regional.....: 7 Casanare			
Ruta.....: Troncal Villa Garzón - Saravena			
Carretera.....: Barranca de Upía - Monterrey			
Lado de la car...: 0			
Abscisa.....: 0+0611			
No del registro..: 1332			
Año de construcción.....:			
Año de la última reconstrucción.....:			
Paso Superior/Inferior.....: S			
Dir. de abs. de la carretera principal.:			
Requisitos de la inspección.....: 0 Nada			
Recolección de datos : Fecha.....: 2012.06.18			
: Iniciales.....: AFBV			
Posición geográfica..:			
Latitud: 4 gra 34.51 min N Longitud: 72 gra 57.33 min O Altitud: 245 m			
Geometría: Número de luces.....: 1			
Longitud de la luz menor (m): 16.00			
Longitud de la luz mayor (m): 16.00			
Longitud total(m): 16.00			
Ancho del tablero.....(m): 8.00			
Ancho del separador.....(m): 0.00			
Ancho del andén izquierdo(m): 0.00			
Ancho del andén derecho..(m): 0.00

07-6511-001.00 La Pedregosa

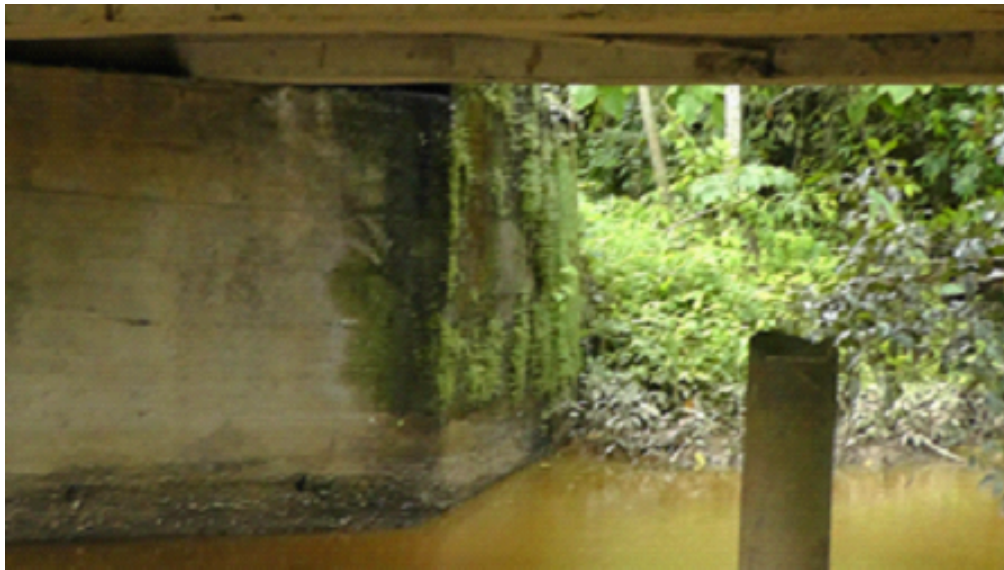
Daño/Observaciones.: Las aletas se encuentran integradas a los estribos. Todas se encuentran en buen estado pues no se observan ratros de daños en el concreto o exposición de aceros. Se observa solamente manchas de humedad y vegetación debido a la lluvia y a la humedad natural del suelo. Se recomienda realizar labores de mantenimiento rutinario de limpieza.

Tipo de daño.....: Otro

Reparaciones.....: Z Otra

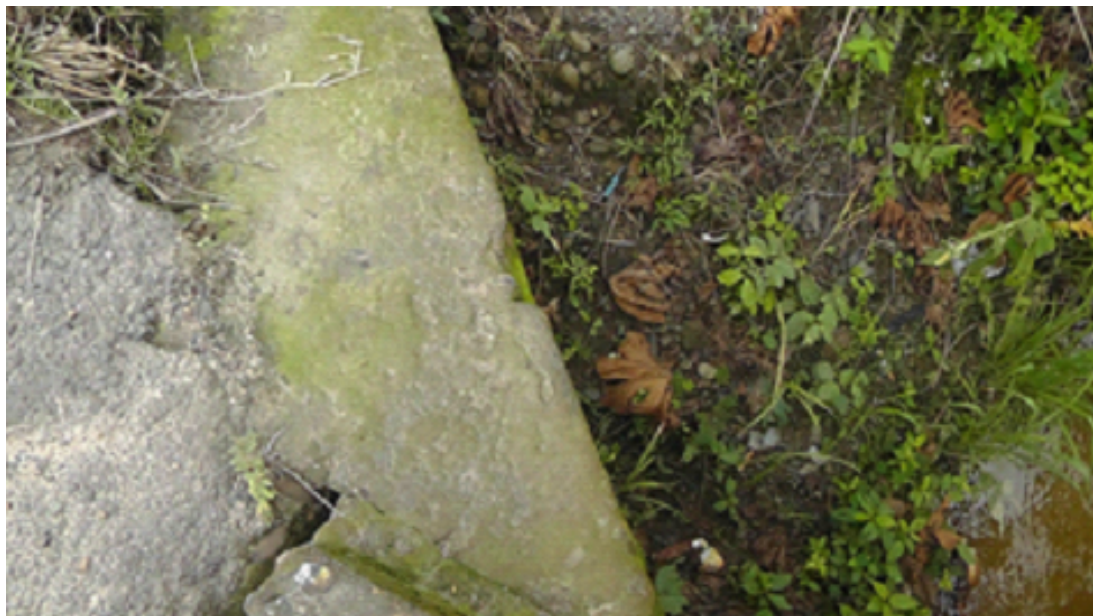
Daño/Observaciones.: Las aletas se encuentran integradas a los estribos. Todas se encuentran en buen estado pues no se observan ratros de daños en el concreto o exposición de aceros. Se observa solamente manchas de humedad y vegetación debido a la lluvia y a la humedad natural del suelo. Se recomienda realizar labores de mantenimiento rutinario de limpieza.

Tipo de daño.....: Otro

Reparaciones.....: Z Otra
