SDC/INV	SiPuCol	Fecha	Hoja
	Informe de inspección principal	07/02/13	1
07-6606-001.00 Matecaña			
Regional.....: 7 Casanare			
Ruta.....: Porcesito (Cruce ruta 25 C) - Puente internal La U			
Carretera.....: Corocoro - Arauca			
Lado de la car...: 1			
Abscisa.....: 6+0449			
No del registro..: 7016			
Año de construcción.....:			
Año de la última reconstrucción.....:			
Paso Superior/Inferior.....: S			
Dir. de abs. de la carretera principal.:			
Requisitos de la inspección.....: 0 Nada			
Recolección de datos : Fecha.....: 2012.12.16			
: Iniciales.....: JLC			
Posición geográfica..:			
Latitud: 6 gra 53.35 min N Longitud: 70 gra 54.35 min O Altitud: 136 m			
Geometría: Número de luces.....: 1			
Longitud de la luz menor (m): 21.30			
Longitud de la luz mayor (m): 21.30			
Longitud total(m): 21.30			
Ancho del tablero.....(m): 8.10			
Ancho del separador.....(m): 0.00			
Ancho del andén izquierdo(m): 0.00			
Ancho del andén derecho..(m): 0.00

07-6606-001.00 Matecaña

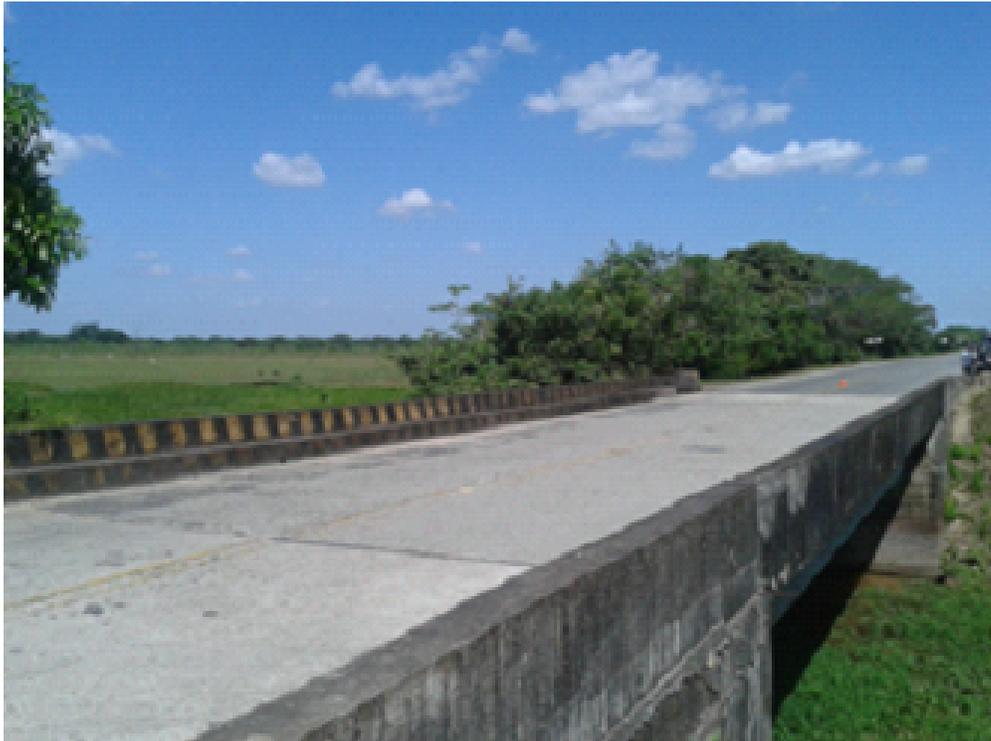
Componente.....: 1 Superficie del puente

Calif./Mantenim....: 2 / +

Daño/Observaciones.: El puente presenta superficie en concreto hidráulico. Este se encuentra desgastado pues se observa exposición de agregados y en partes aisladas se tiene exposición del acero de refuerzo transversal. Se sugiere realizar labores de colocación de carpeta asfáltica.

Tipo de daño.....: Descomposición

Reparaciones.....: C Tratamiento superficial (sello)

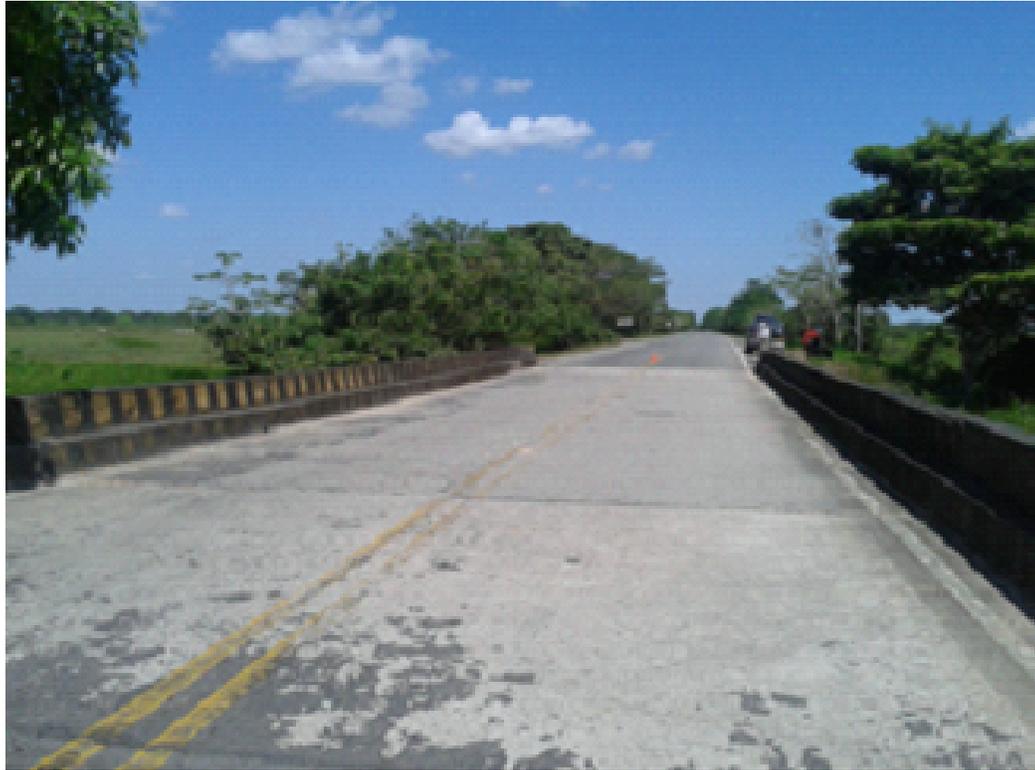
Componente.....: 1 Superficie del puente

Calif./Mantenim....: 2 / +

Daño/Observaciones.: El puente presenta superficie en concreto hidráulico. Este se encuentra desgastado pues se observa exposición de agregados y en partes aisladas se tiene exposición del acero de refuerzo transversal. Se sugiere realizar labores de colocación de carpeta asfáltica.

Tipo de daño.....: Descomposición

Reparaciones.....: C Tratamiento superficial (sello)

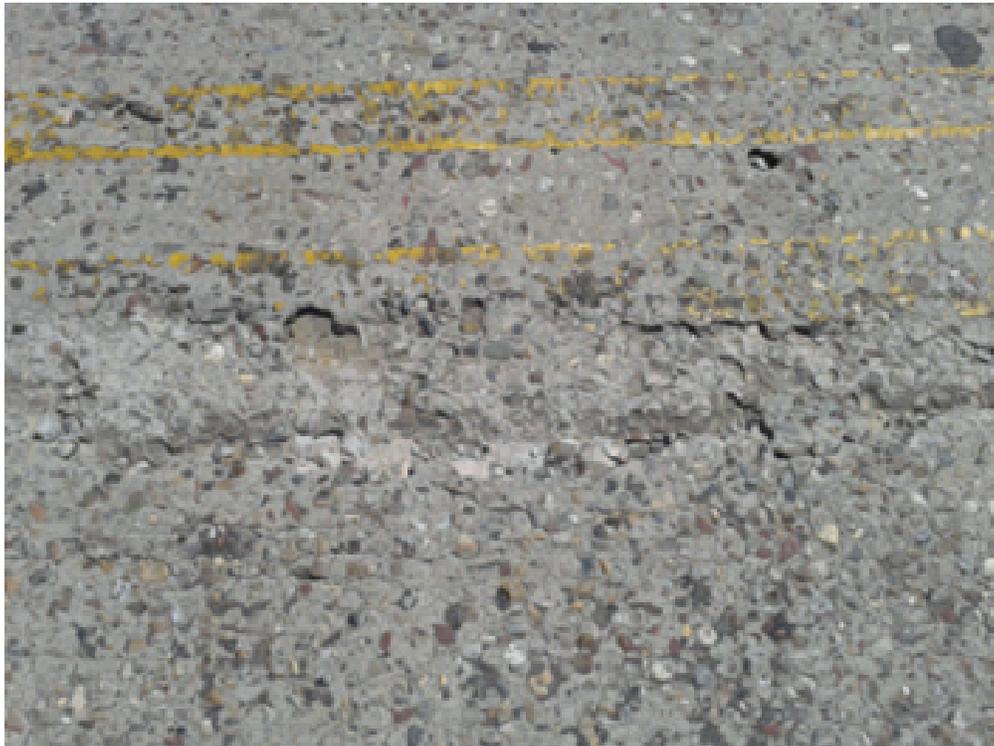
Componente.....: 1 Superficie del puente

Calif./Mantenim....: 2 / +

Daño/Observaciones.: El puente presenta superficie en concreto hidráulico. Este se encuentra desgastado pues se observa exposición de agregados y en partes aisladas se tiene exposición del acero de refuerzo transversal. Se sugiere realizar labores de colocación de carpeta asfáltica.

Tipo de daño.....: Descomposición

Reparaciones.....: C Tratamiento superficial (sello)

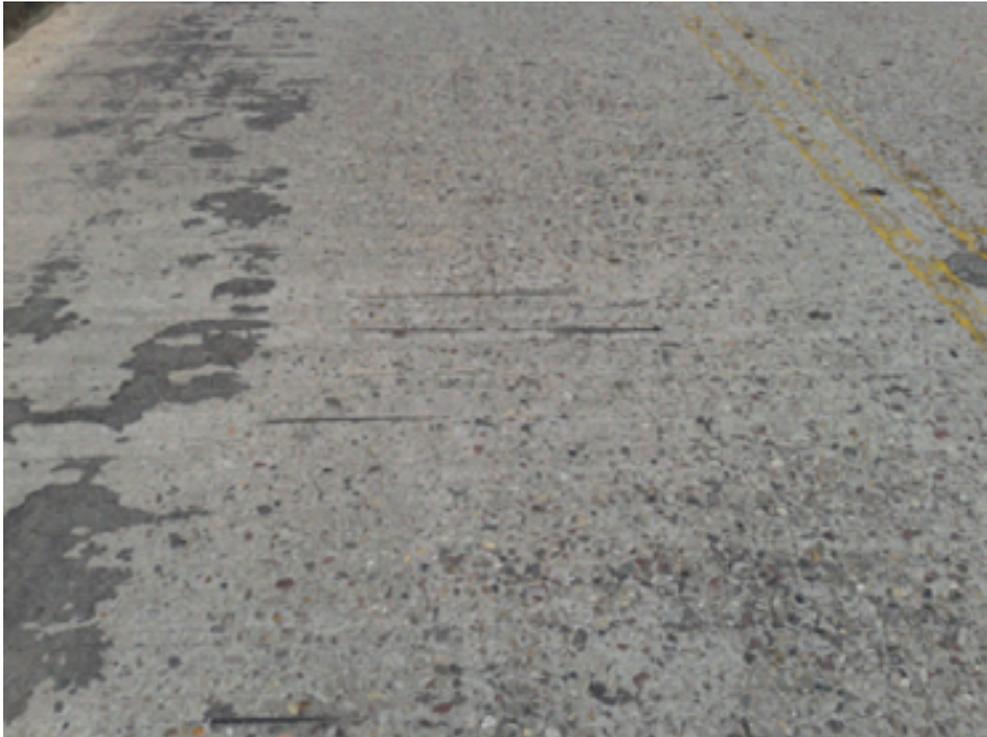
Componente.....: 1 Superficie del puente

Calif./Mantenim....: 2 / +

Daño/Observaciones.: El puente presenta superficie en concreto hidráulico. Este se encuentra desgastado pues se observa exposición de agregados y en partes aisladas se tiene exposición del acero de refuerzo transversal. Se sugiere realizar labores de colocación de carpeta asfáltica.

Tipo de daño.....: Descomposición

Reparaciones.....: C Tratamiento superficial (sello)

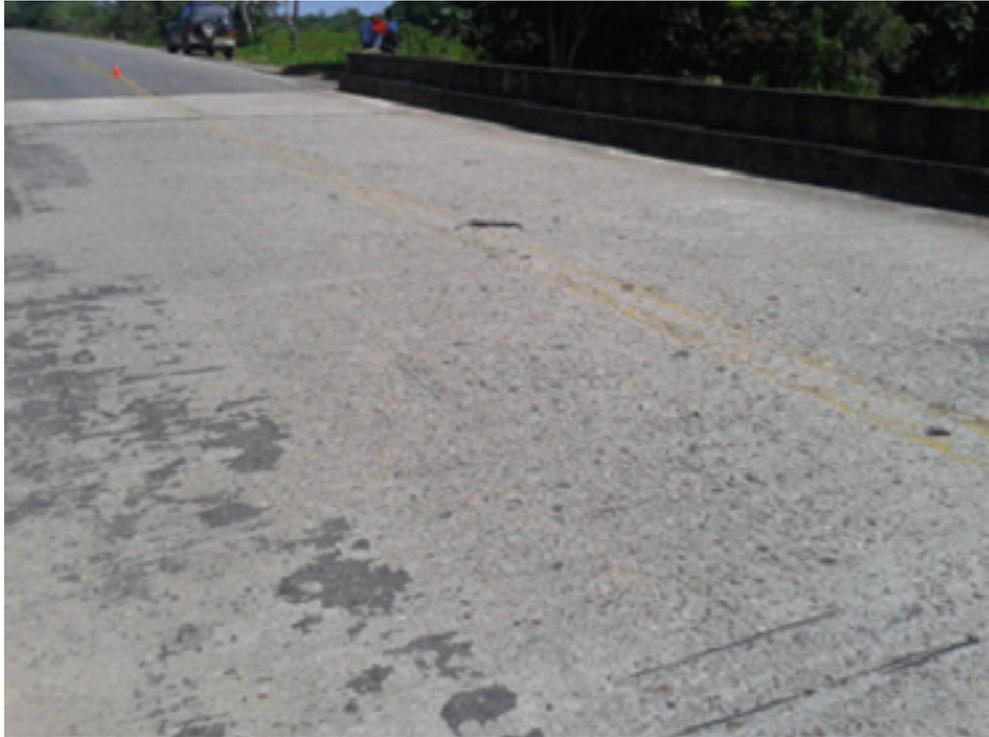
Componente.....: 1 Superficie del puente

Calif./Mantenim....: 2 / +

Daño/Observaciones.: El puente presenta superficie en concreto hidráulico. Este se encuentra desgastado pues se observa exposición de agregados y en partes aisladas se tiene exposición del acero de refuerzo transversal. Se sugiere realizar labores de colocación de carpeta asfáltica.

Tipo de daño.....: Descomposición

Reparaciones.....: C Tratamiento superficial (sello)

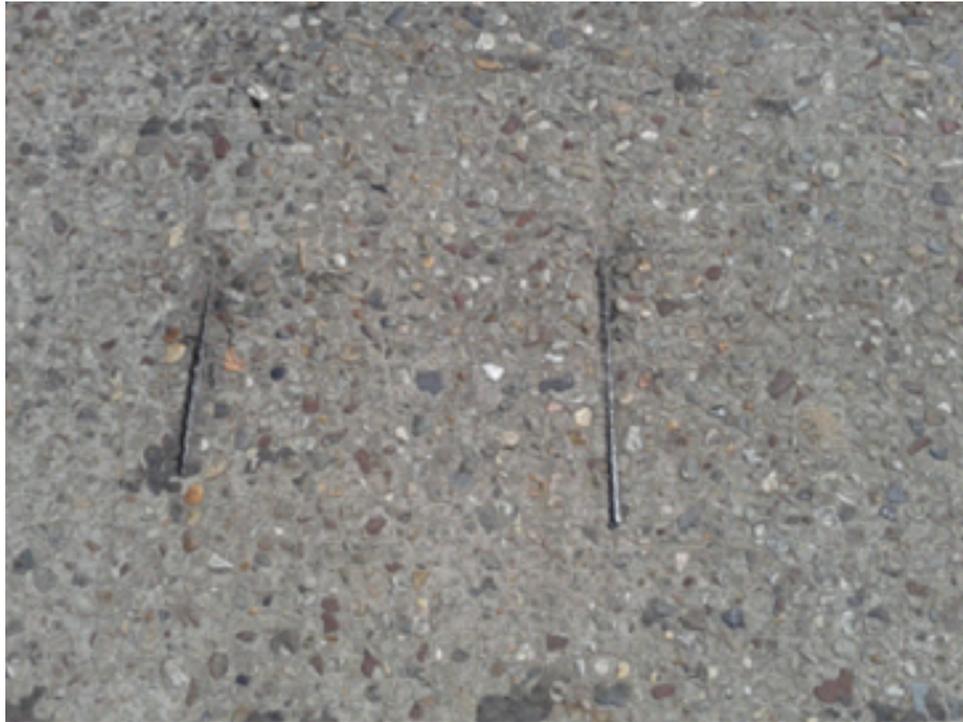
Componente.....: 1 Superficie del puente

Calif./Mantenim....: 2 / +

Daño/Observaciones.: El puente presenta superficie en concreto hidráulico. Este se encuentra desgastado pues se observa exposición de agregados y en partes aisladas se tiene exposición del acero de refuerzo transversal. Se sugiere realizar labores de colocación de carpeta asfáltica.

Tipo de daño.....: Descomposición

Reparaciones.....: C Tratamiento superficial (sello)

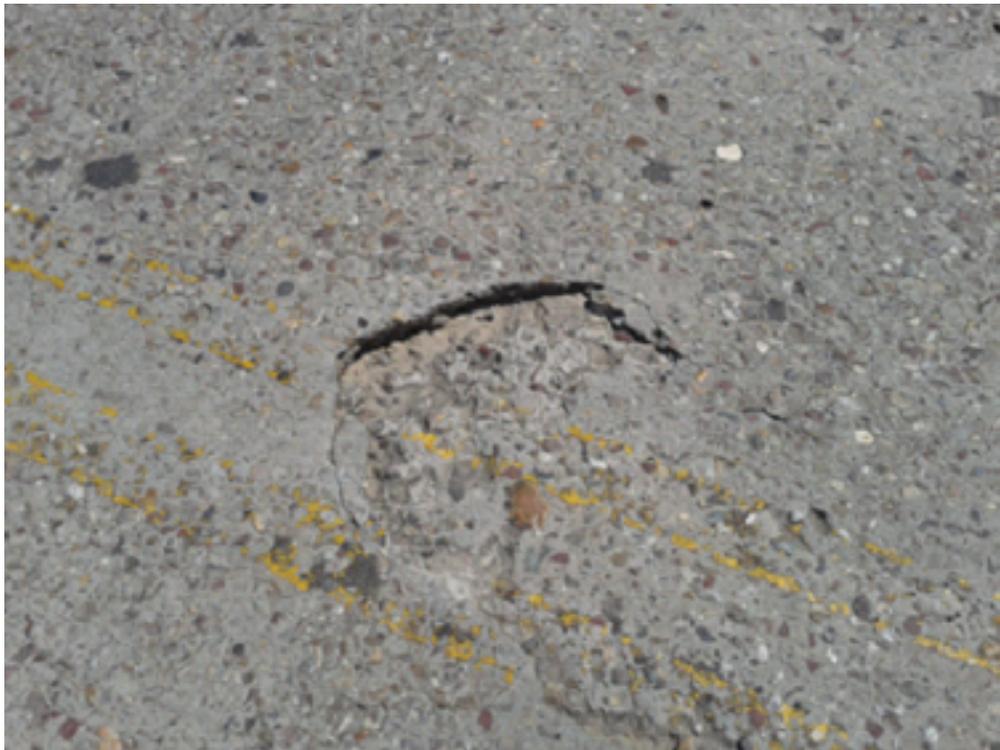
Componente.....: 1 Superficie del puente

Calif./Mantenim....: 2 / +

Daño/Observaciones.: El puente presenta superficie en concreto hidráulico. Este se encuentra desgastado pues se observa exposición de agregados y en partes aisladas se tiene exposición del acero de refuerzo transversal. Se sugiere realizar labores de colocación de carpeta asfáltica.

Tipo de daño.....: Descomposición

Reparaciones.....: C Tratamiento superficial (sello)

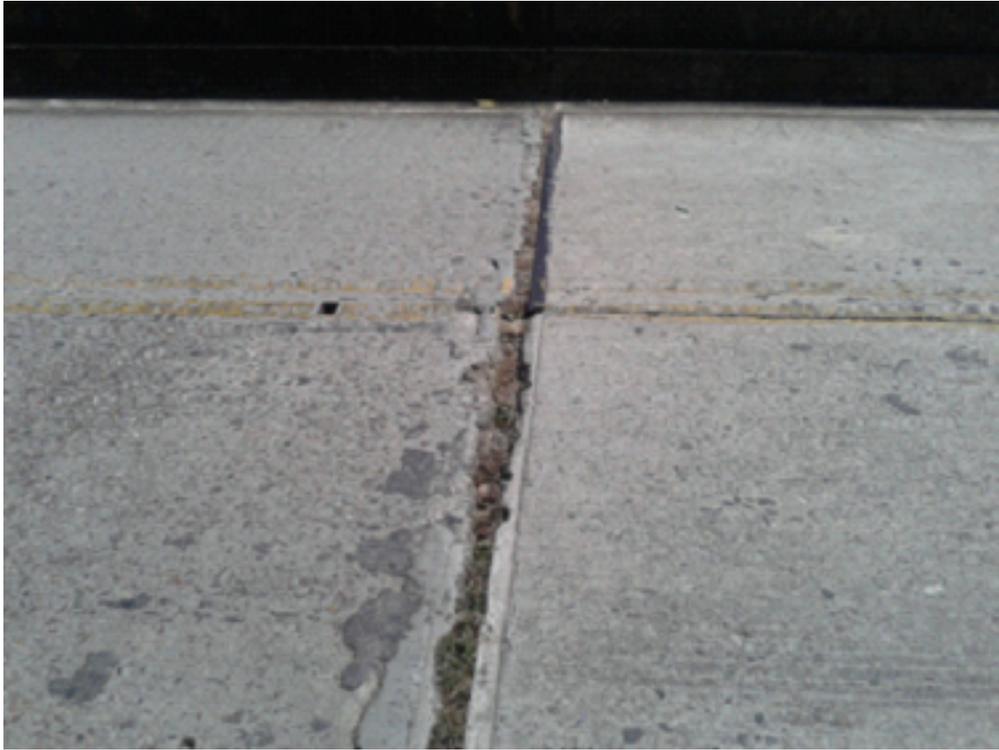
Componente.....: 2 Juntas de expansión

Calif./Mantenim....: 2 / +

Daño/Observaciones.: Se tienen juntas de expansión metálicas pero muy deterioradas. En el acceso 1 se tiene pérdida de parte de la junta y pérdida de relleno tanto a la entrada como a la salida. Se produce infiltración de agua hacia los apoyos y estribos del puente. Se sugiere realizar cambio de junta a junta de goma asfáltica.

Tipo de daño.....: Infiltración

Reparaciones.....: A Reparación de junta

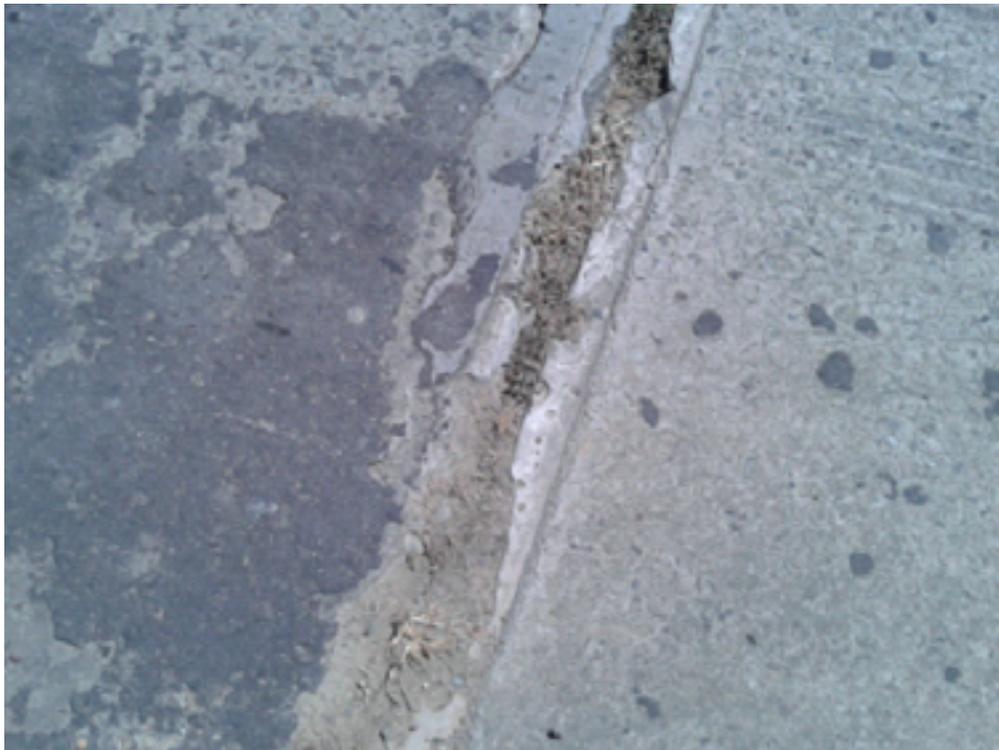
Componente.....: 2 Juntas de expansión

Calif./Mantenim....: 2 / +

Daño/Observaciones.: Se tienen juntas de expansión metálicas pero muy deterioradas. En el acceso 1 se tiene pérdida de parte de la junta y pérdida de relleno tanto a la entrada como a la salida. Se produce infiltración de agua hacia los apoyos y estribos del puente. Se sugiere realizar cambio de junta a junta de goma asfáltica.

Tipo de daño.....: Infiltración

Reparaciones.....: A Reparación de junta

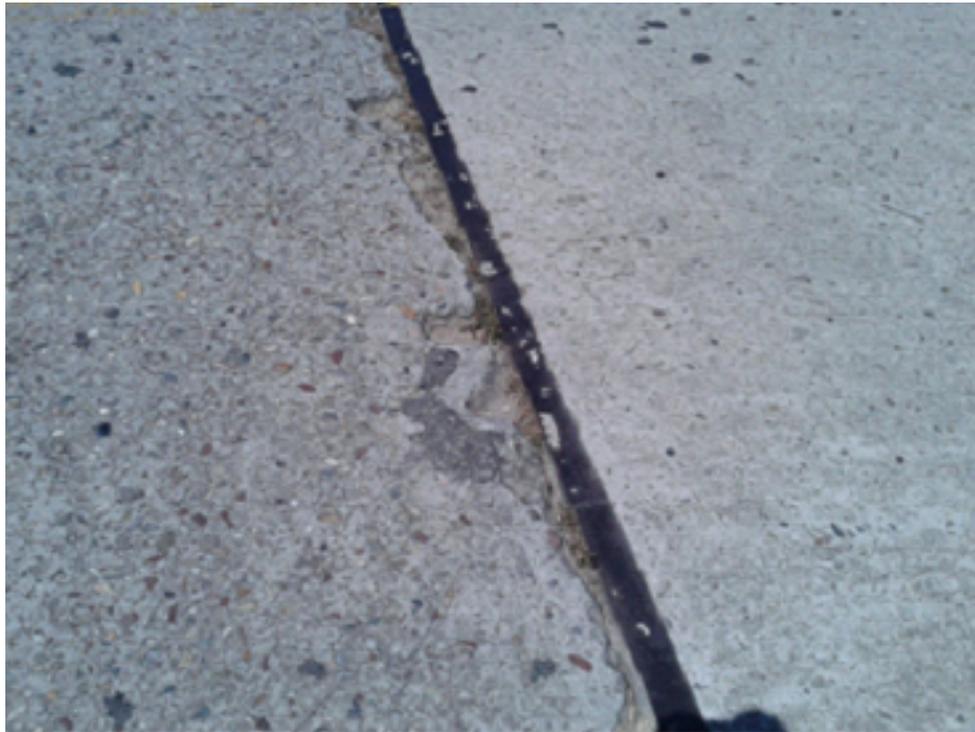
Componente.....: 2 Juntas de expansión

Calif./Mantenim....: 2 / +

Daño/Observaciones.: Se tienen juntas de expansión metálicas pero muy deterioradas. En el acceso 1 se tiene pérdida de parte de la junta y pérdida de relleno tanto a la entrada como a la salida. Se produce infiltración de agua hacia los apoyos y estribos del puente. Se sugiere realizar cambio de junta a junta de goma asfáltica.

Tipo de daño.....: Infiltración

Reparaciones.....: A Reparación de junta

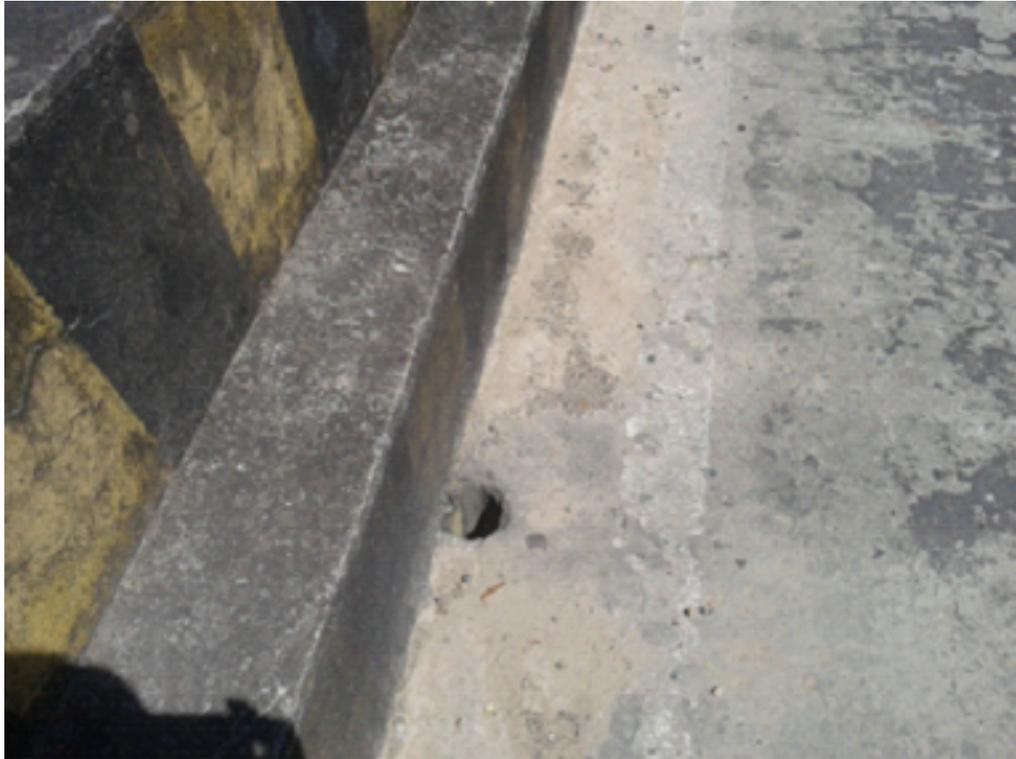
Componente.....: 3 Andenes/Bordillos

Calif./Mantenim....: 1 / -

Daño/Observaciones.: El puente no cuenta con andenes pero se tienen bordillos. Estos se encuentran en buen estado pero se observa desgaste de la pintura de recubrimiento. Se sugiere realizar labores de mantenimiento rutinario.

Tipo de daño.....: Otro

Z: Limpieza y pintura

Reparaciones.....: Z Otra

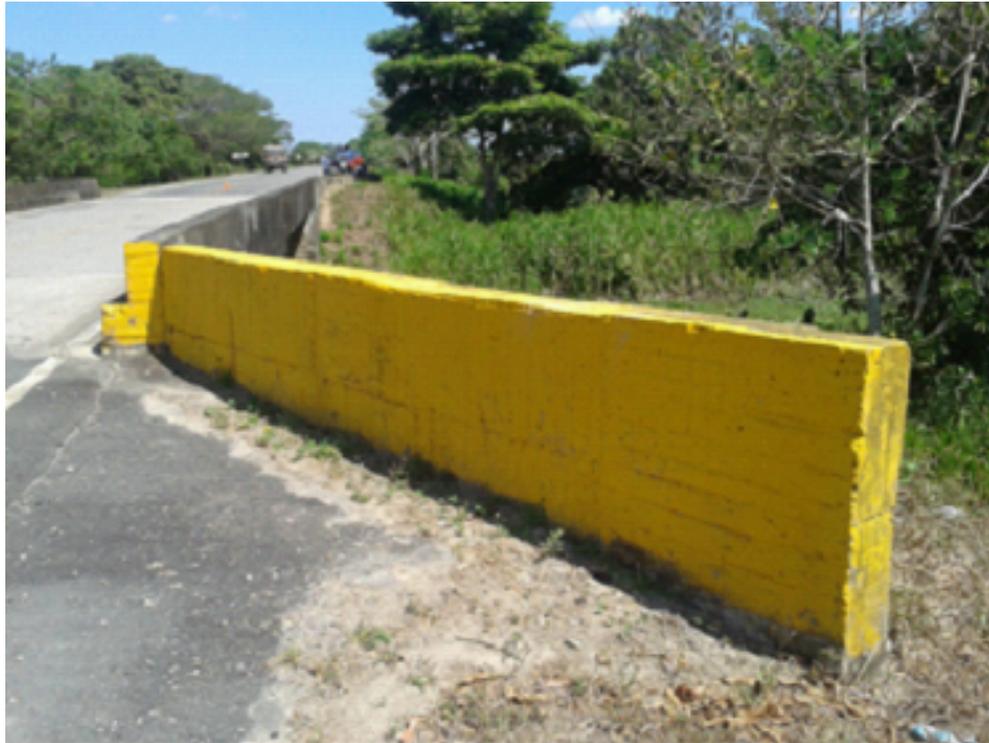
Componente.....: 4 Barandas

Calif./Mantenim....: 1 / +

Daño/Observaciones.: Se cuenta con baranda integrada a los bordillos. Estas son de concreto pero carecen de pasamanos. También se observan manchas de humedad y vegetación, como también desgaste de pintura. Se recomienda realizar mantenimiento rutinario.
Z: Instalación pasamanos metálico

Tipo de daño.....: Otro

Reparaciones.....: Z Otra

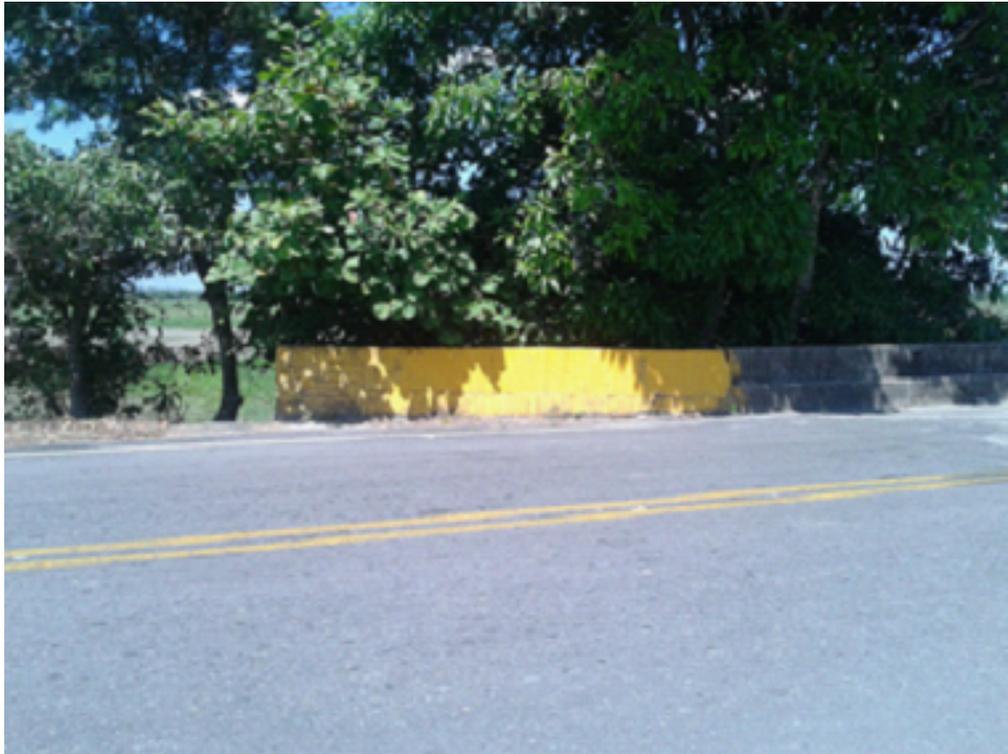
Componente.....: 4 Barandas

Calif./Mantenim....: 1 / +

Daño/Observaciones.: Se cuenta con baranda integrada a los bordillos. Estas son de concreto pero carecen de pasamanos. También se observan manchas de humedad y vegetación, como también desgaste de pintura. Se recomienda realizar mantenimiento rutinario.
Z: Instalación pasamanos metálico

Tipo de daño.....: Otro

Reparaciones.....: Z Otra

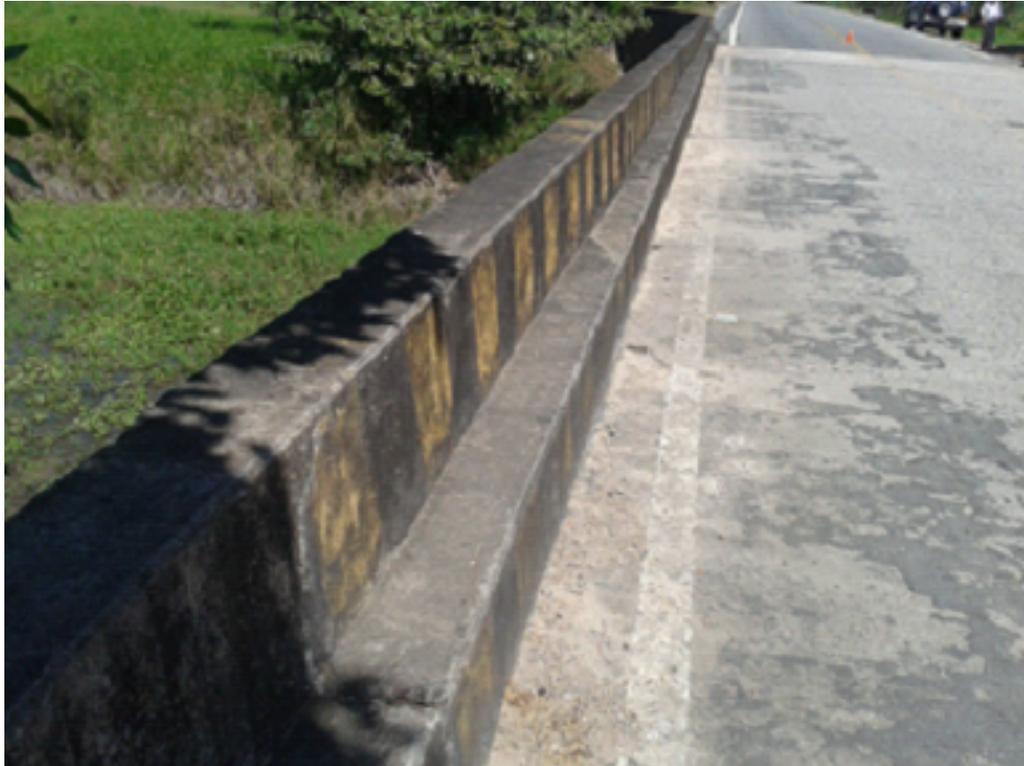
Componente.....: 4 Barandas

Calif./Mantenim....: 1 / +

Daño/Observaciones.: Se cuenta con baranda integrada a los bordillos. Estas son de concreto pero carecen de pasamanos. También se observan manchas de humedad y vegetación, como también desgaste de pintura. Se recomienda realizar mantenimiento rutinario.
Z: Instalación pasamanos metálico

Tipo de daño.....: Otro

Reparaciones.....: Z Otra

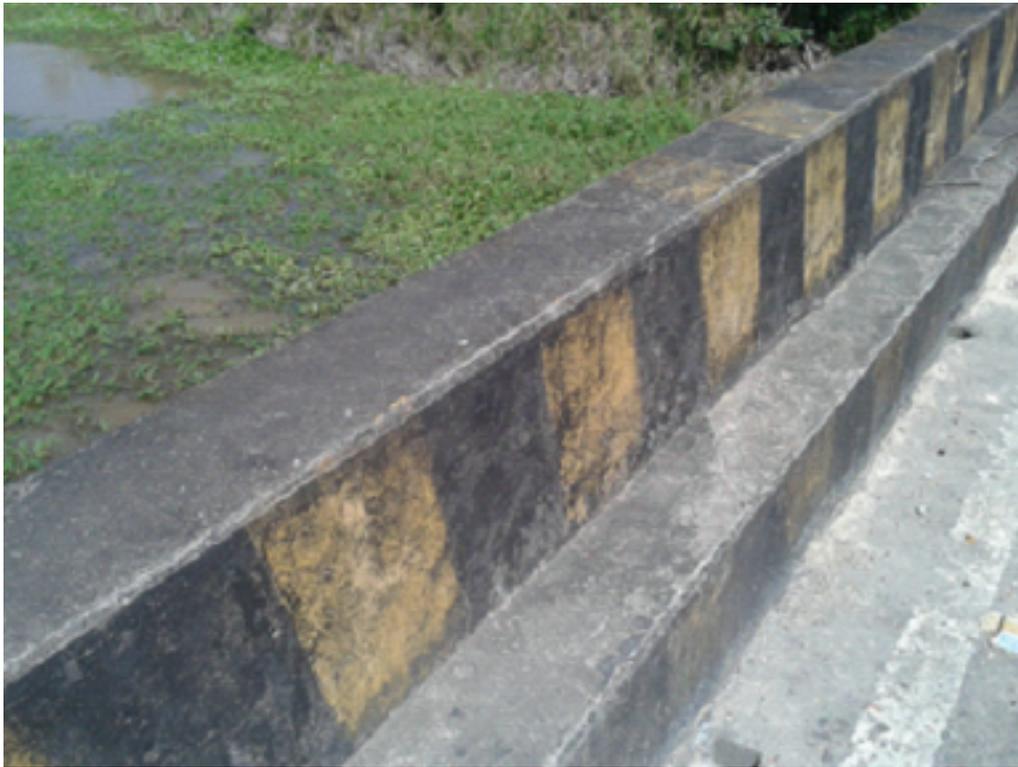
Componente.....: 4 Barandas

Calif./Mantenim....: 1 / +

Daño/Observaciones.: Se cuenta con baranda integrada a los bordillos. Estas son de concreto pero carecen de pasamanos. También se observan manchas de humedad y vegetación, como también desgaste de pintura. Se recomienda realizar mantenimiento rutinario.
Z: Instalación pasamanos metálico

Tipo de daño.....: Otro

Reparaciones.....: Z Otra

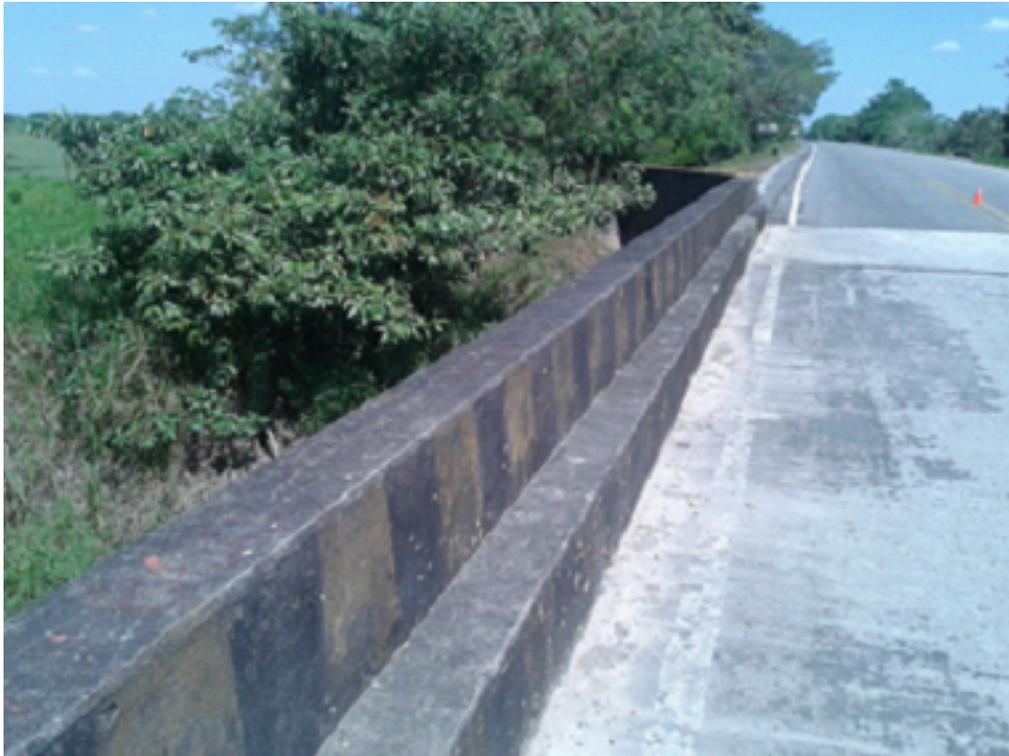
Componente.....: 4 Barandas

Calif./Mantenim....: 1 / +

Daño/Observaciones.: Se cuenta con baranda integrada a los bordillos. Estas son de concreto pero carecen de pasamanos. También se observan manchas de humedad y vegetación, como también desgaste de pintura. Se recomienda realizar mantenimiento rutinario.
Z: Instalación pasamanos metálico

Tipo de daño.....: Otro

Reparaciones.....: Z Otra

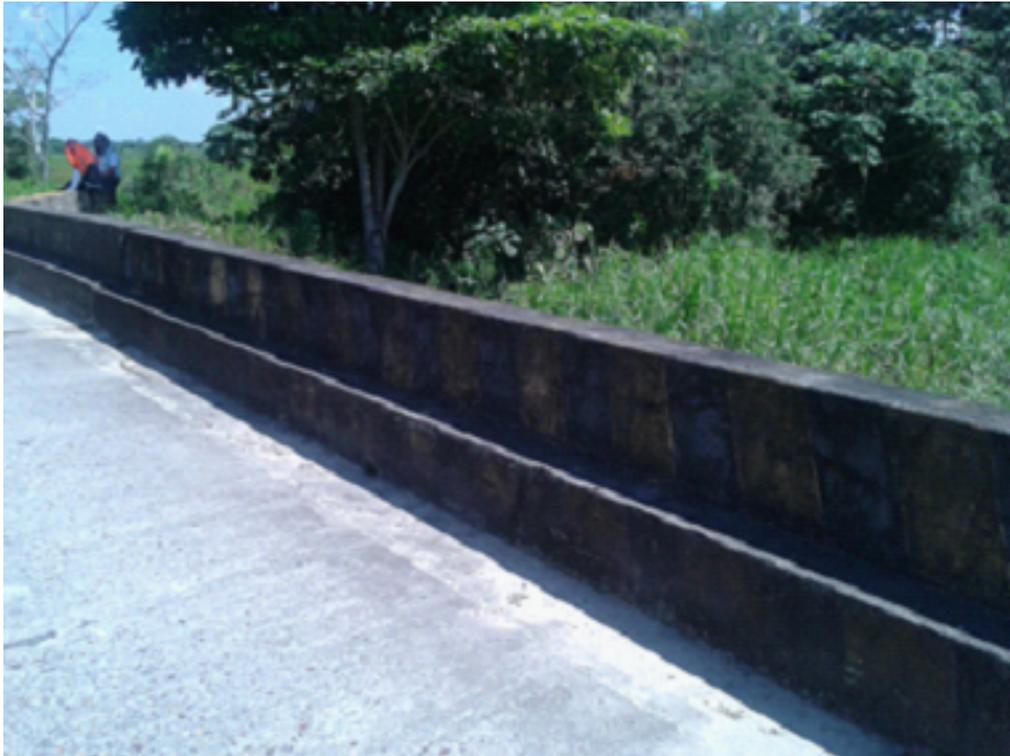
Componente.....: 4 Barandas

Calif./Mantenim....: 1 / +

Daño/Observaciones.: Se cuenta con baranda integrada a los bordillos. Estas son de concreto pero carecen de pasamanos. También se observan manchas de humedad y vegetación, como también desgaste de pintura. Se recomienda realizar mantenimiento rutinario.
Z: Instalación pasamanos metálico

Tipo de daño.....: Otro

Reparaciones.....: Z Otra

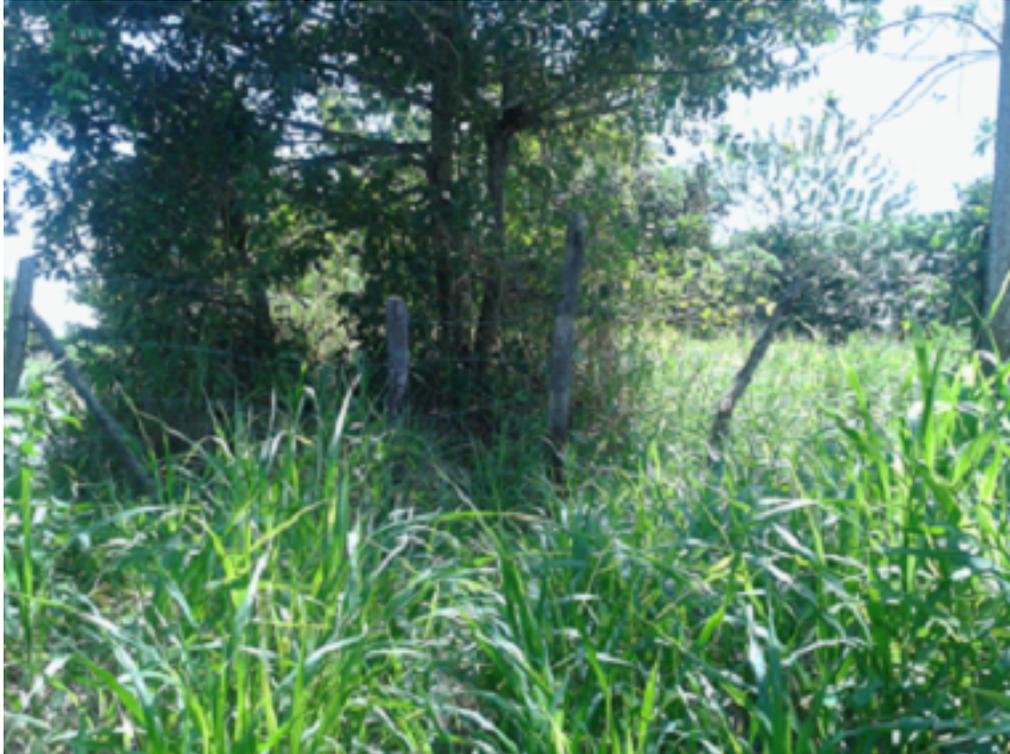
Componente.....: 5 Conos/Taludes

Calif./Mantenim....: 0 / -

Daño/Observaciones.: Los taludes de los accesos se observan en buen estado. No se observan rastros de movimientos ni deslizamientos de material.

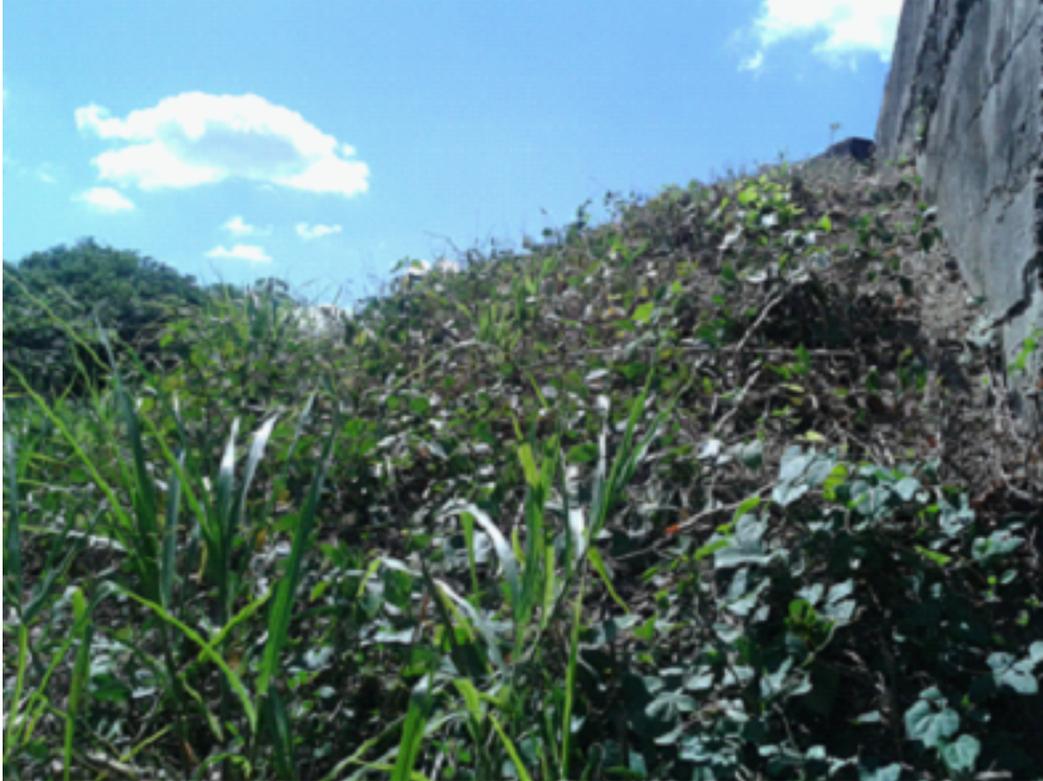
Componente.....: 5 Conos/Taludes

Calif./Mantenim....: 0 / -

Daño/Observaciones.: Los taludes de los accesos se observan en buen estado. No se observan rastros de movimientos ni deslizamientos de material.

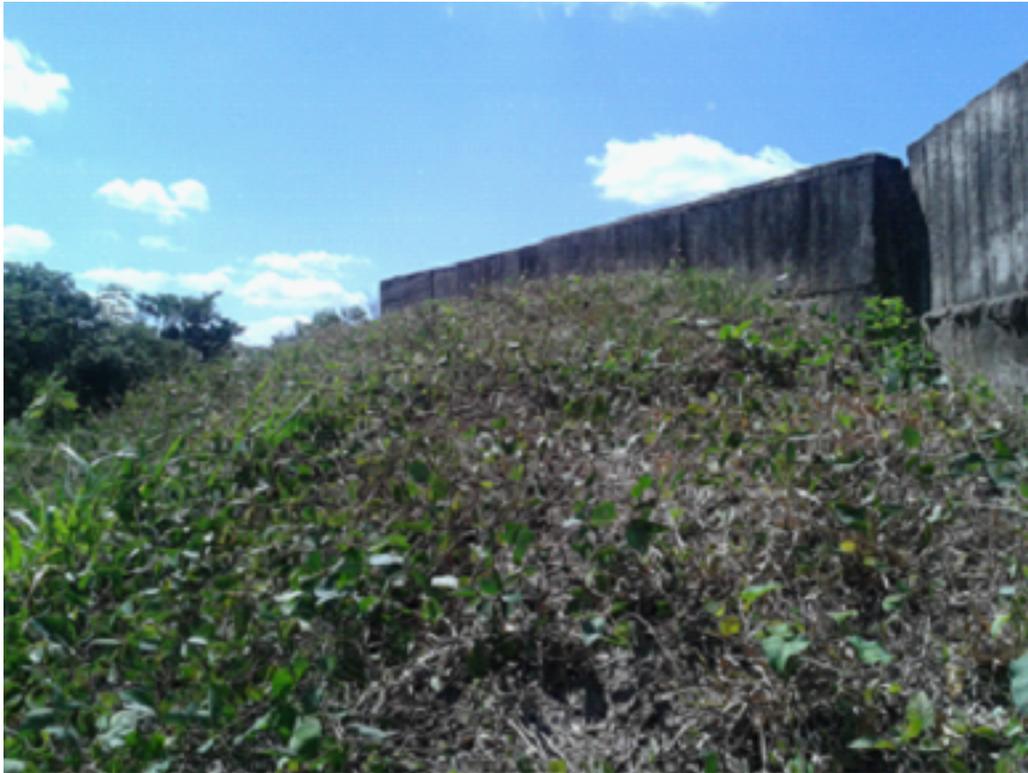
Componente.....: 5 Conos/Taludes

Calif./Mantenim....: 0 / -

Daño/Observaciones.: Los taludes de los accesos se observan en buen estado. No se observan rastros de movimientos ni deslizamientos de material.

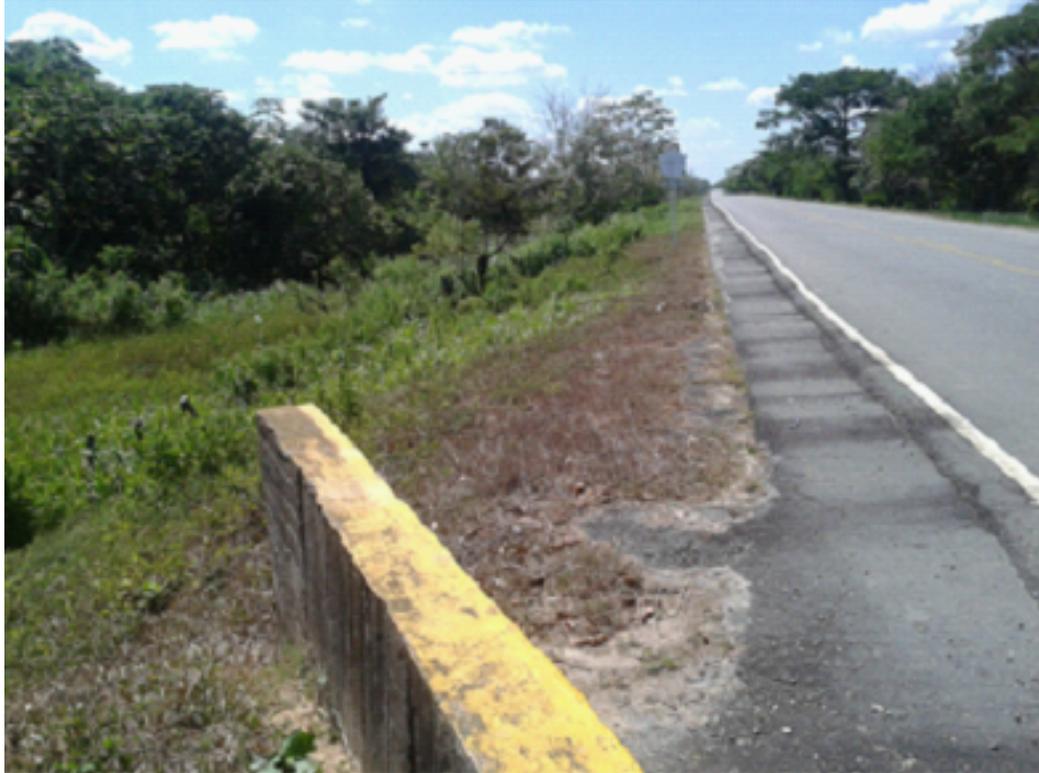
Componente.....: 5 Conos/Taludes

Calif./Mantenim....: 0 / -

Daño/Observaciones.: Los taludes de los accesos se observan en buen estado. No se observan rastros de movimientos ni deslizamientos de material.

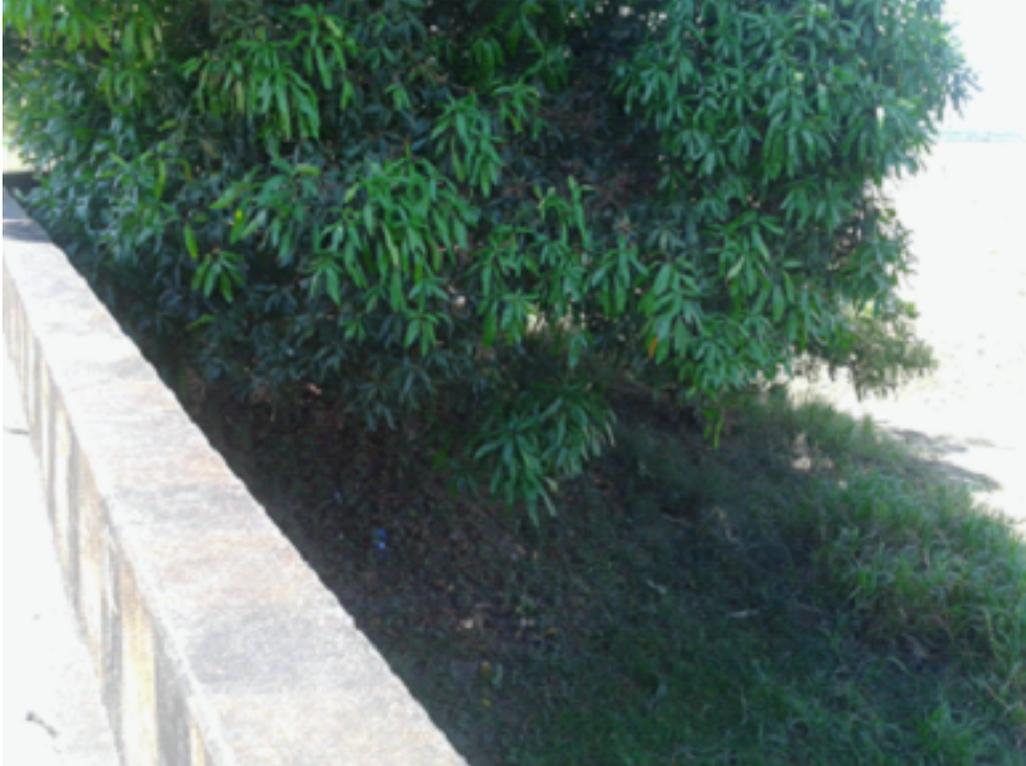
Componente.....: 5 Conos/Taludes

Calif./Mantenim....: 0 / -

Daño/Observaciones.: Los taludes de los accesos se observan en buen estado. No se observan rastros de movimientos ni deslizamientos de material.

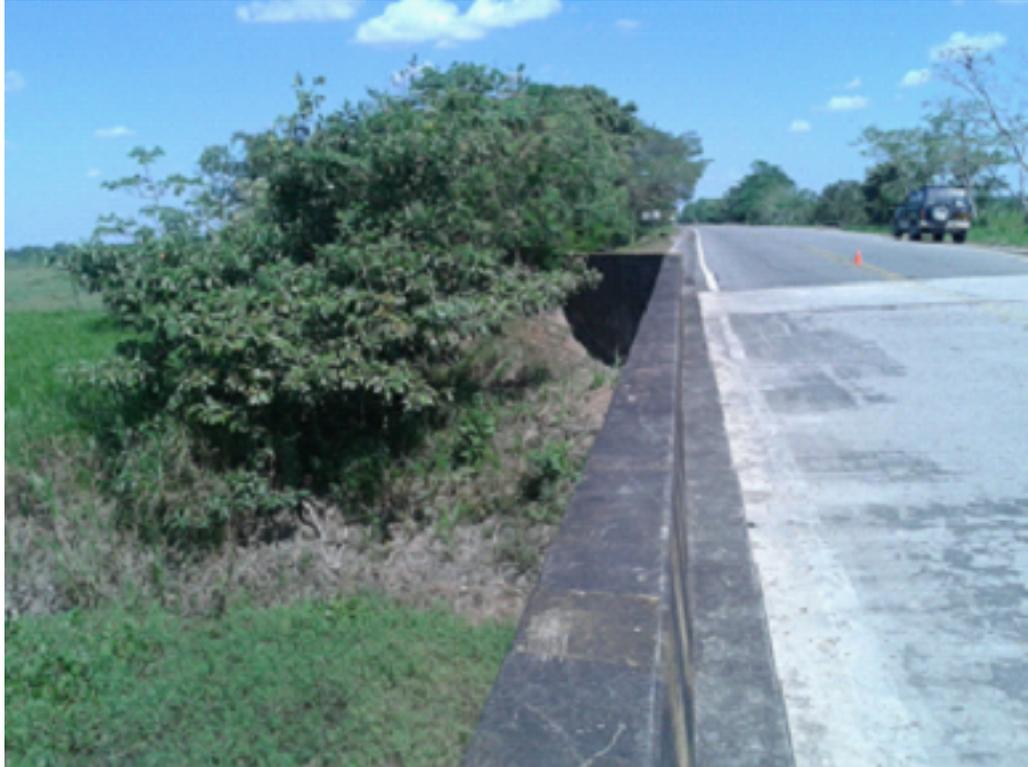
Componente.....: 5 Conos/Taludes

Calif./Mantenim....: 0 / -

Daño/Observaciones.: Los taludes de los accesos se observan en buen estado. No se observan rastros de movimientos ni deslizamientos de material.

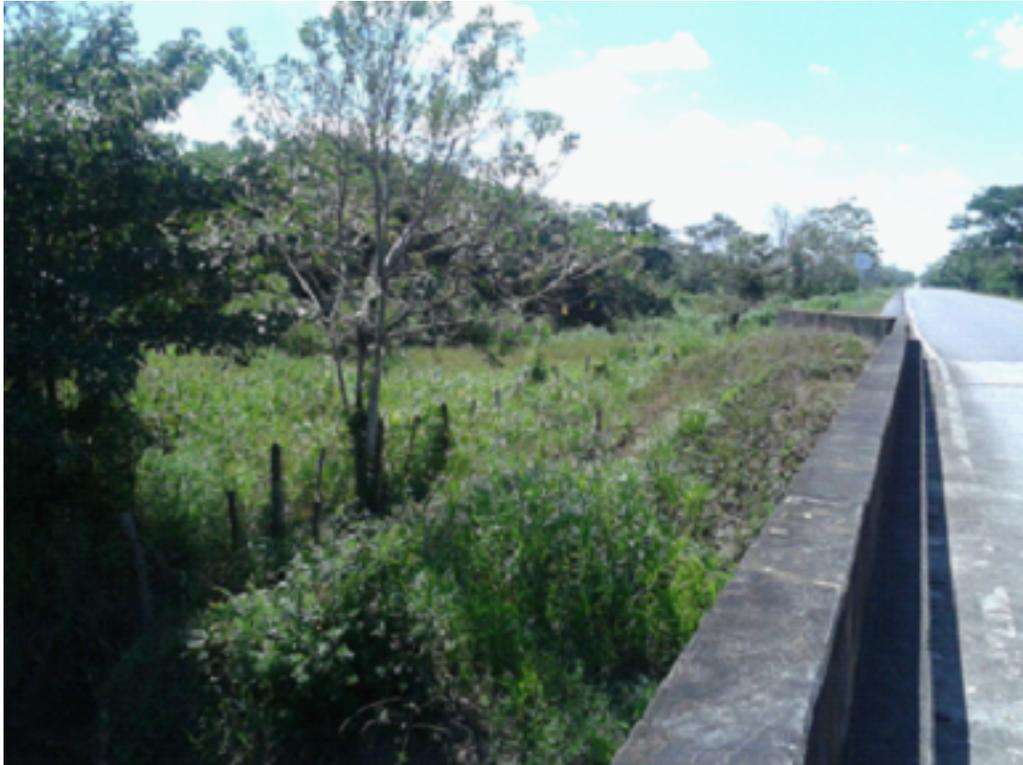
Componente.....: 5 Conos/Taludes

Calif./Mantenim....: 0 / -

Daño/Observaciones.: Los taludes de los accesos se observan en buen estado. No se observan rastros de movimientos ni deslizamientos de material.

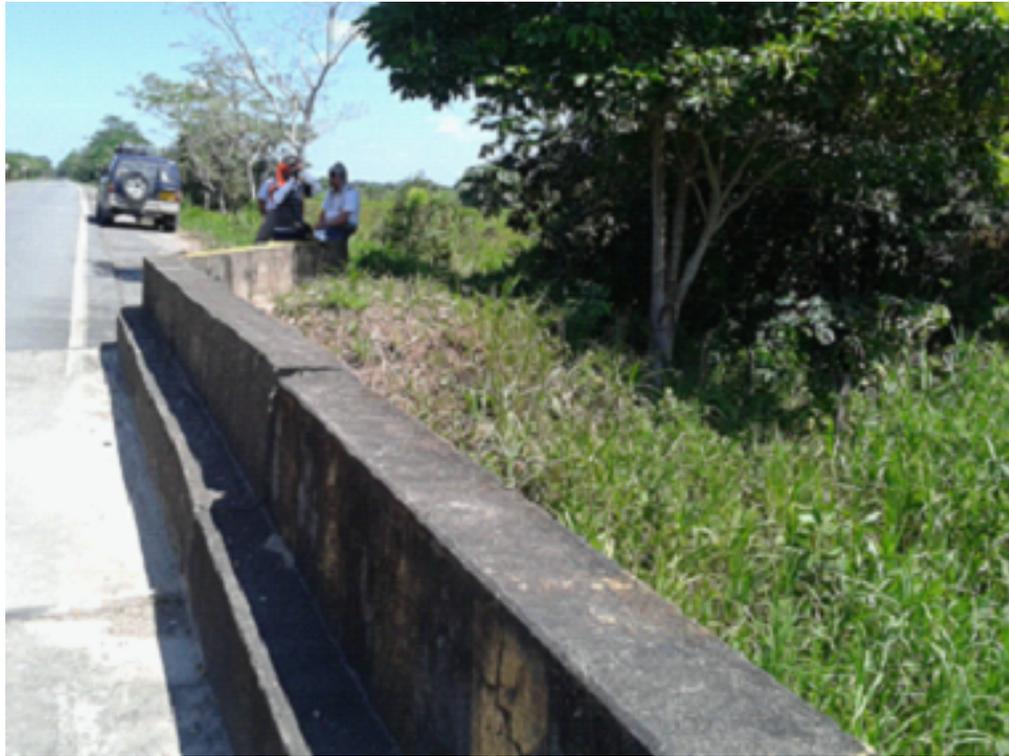
Componente.....: 5 Conos/Taludes

Calif./Mantenim....: 0 / -

Daño/Observaciones.: Los taludes de los accesos se observan en buen estado. No se observan rastros de movimientos ni deslizamientos de material.

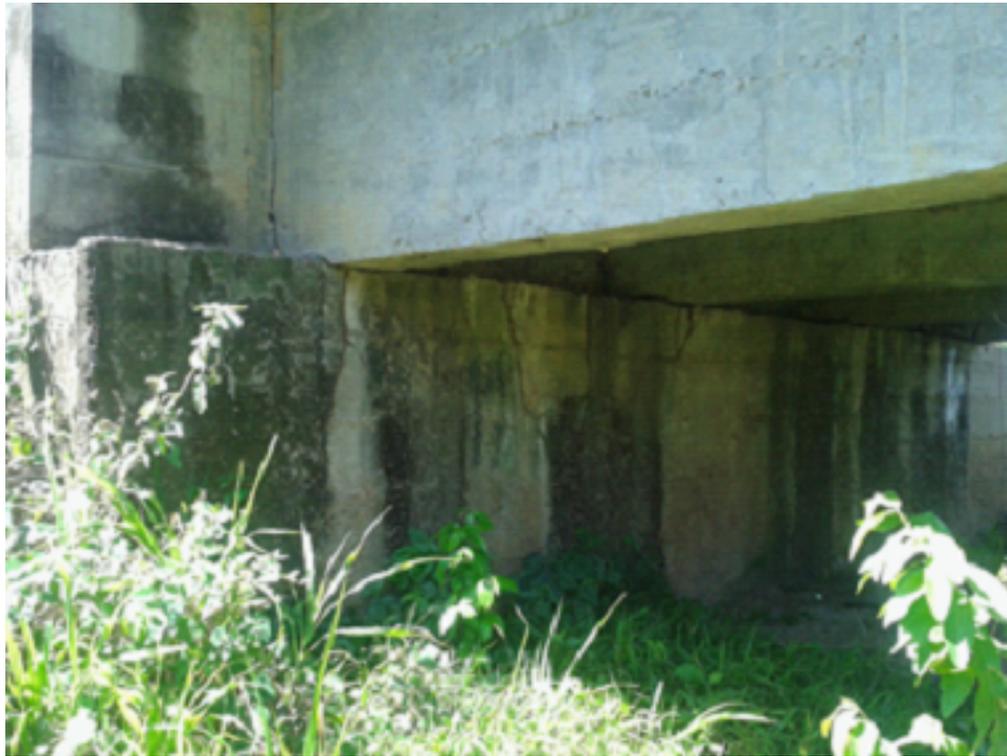
Componente.....: 7 Estribos

Calif./Mantenim....: 2 / -

Daño/Observaciones.: Los dos estribos del puente se encuentran en buen estado. En el estribo de salida se observa desgaste cerca a la base ya que el agua hace contacto con el elemento. Se observan también manchas de humedad y vegetación debido a la infiltración de agua desde las juntas de expansión del puente.

Tipo de daño.....: Otro

Z: Limpieza

Reparaciones.....: Z Otra
