SDC/INV	SiPuCol	Fecha	Hoja
	Informe de inspección principal	07/02/13	1
07-6606-001.00 Matecaña			
Regional.....: 7 Casanare			
Ruta.....: Porcesito (Cruce ruta 25 C) - Puente internal La U			
Carretera.....: Corocoro - Arauca			
Lado de la car...: 1			
Abscisa.....: 6+0449			
No del registro..: 7016			
Año de construcción.....:			
Año de la última reconstrucción.....:			
Paso Superior/Inferior.....: S			
Dir. de abs. de la carretera principal.:			
Requisitos de la inspección.....: 0 Nada			
Recolección de datos : Fecha.....: 2012.12.16			
: Iniciales.....: JLC			
Posición geográfica..:			
Latitud: 6 gra 53.35 min N Longitud: 70 gra 54.35 min O Altitud: 136 m			
Geometría: Número de luces.....: 1			
Longitud de la luz menor (m): 21.30			
Longitud de la luz mayor (m): 21.30			
Longitud total(m): 21.30			
Ancho del tablero.....(m): 8.10			
Ancho del separador.....(m): 0.00			
Ancho del andén izquierdo(m): 0.00			
Ancho del andén derecho..(m): 0.00

07-6606-001.00 Matecaña

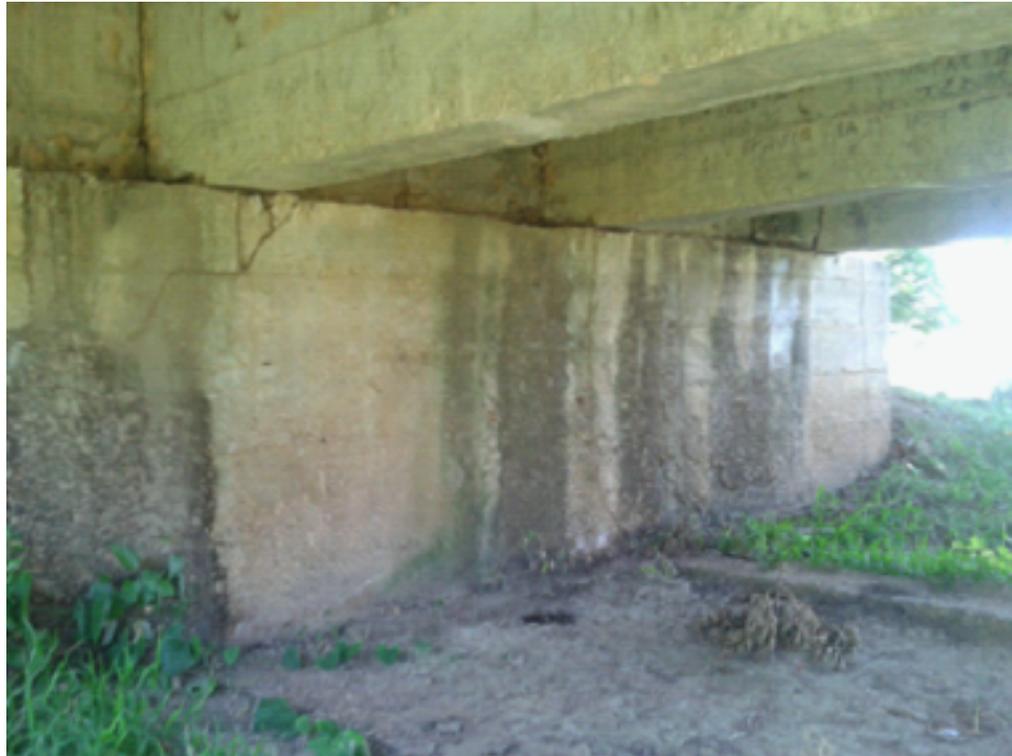
Componente.....: 7 Estribos

Calif./Mantenim....: 2 / -

Daño/Observaciones.: Los dos estribos del puente se encuentran en buen estado. En el estribo de salida se observa desgaste cerca a la base ya que el agua hace contacto con el elemento. Se observan también manchas de humedad y vegetación debido a la infiltración de agua desde las juntas de expansión del puente.

Tipo de daño.....: Otro

Z: Limpieza

Reparaciones.....: Z Otra

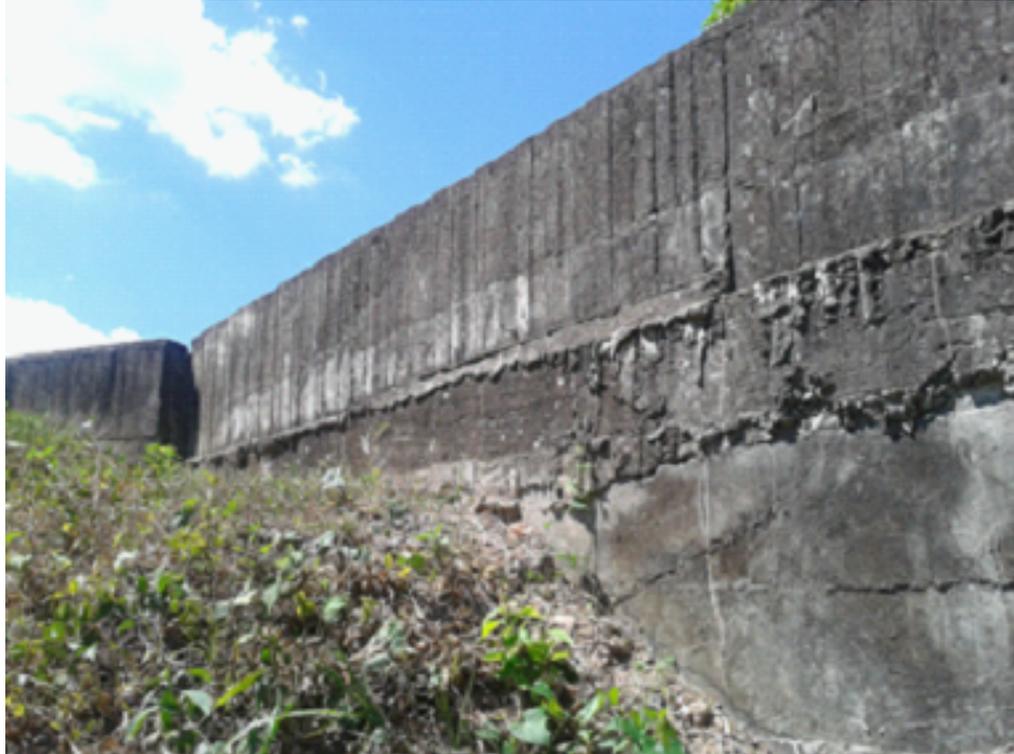
Componente.....: 7 Estribos

Calif./Mantenim....: 2 / -

Daño/Observaciones.: Los dos estribos del puente se encuentran en buen estado. En el estribo de salida se observa desgaste cerca a la base ya que el agua hace contacto con el elemento. Se observan también manchas de humedad y vegetación debido a la infiltración de agua desde las juntas de expansión del puente.

Tipo de daño.....: Otro

Z: Limpieza

Reparaciones.....: Z Otra

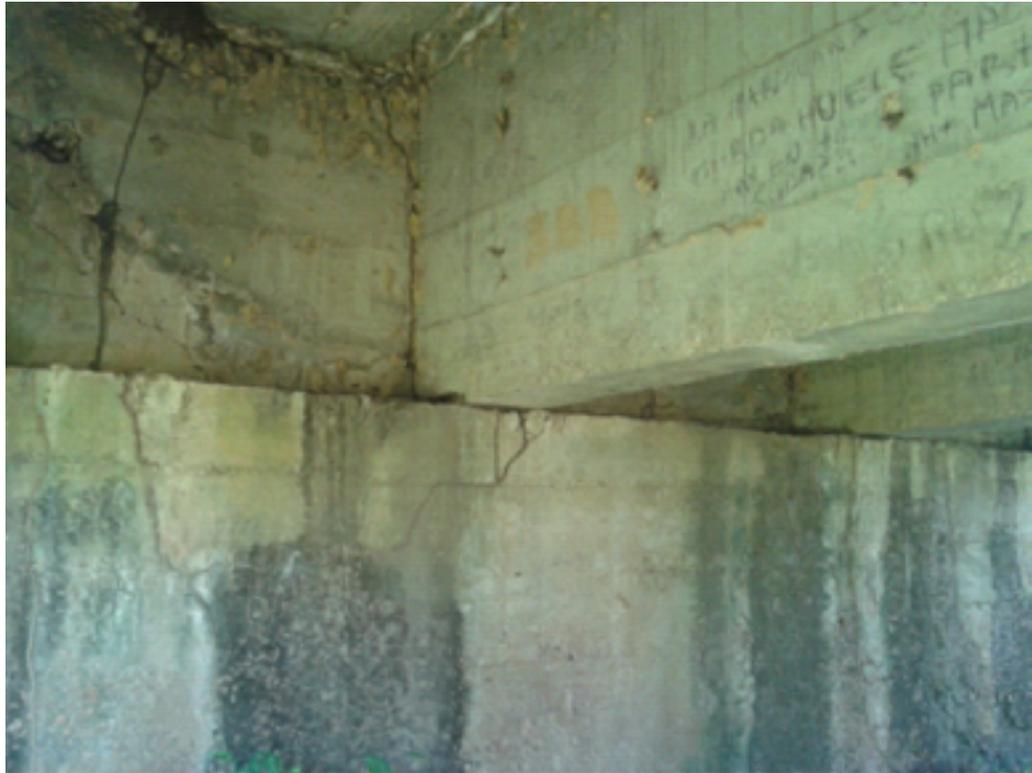
Componente.....: 9 Apoyos

Calif./Mantenim....: 1 / -

Daño/Observaciones.: Las placas del estribo de entrada presentan deformaciones debido al peso de la losa del puente. Los de la salida se encuentran en buen estado.

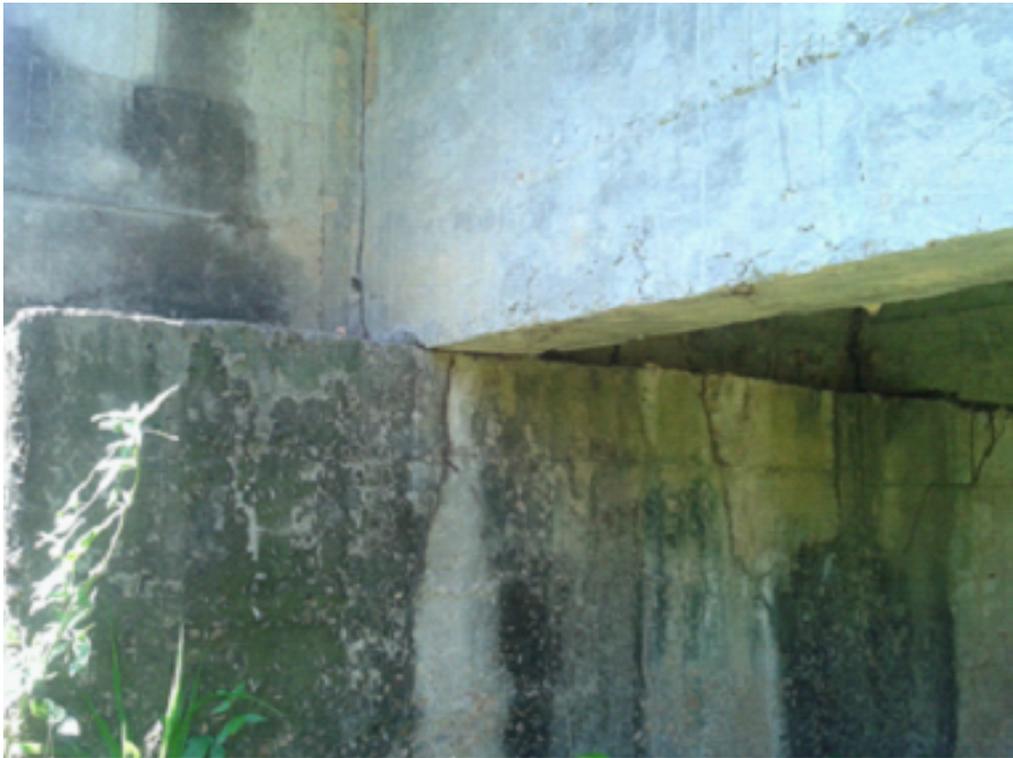
Componente.....: 9 Apoyos

Calif./Mantenim....: 1 / -

Daño/Observaciones.: Las placas del estribo de entrada presentan deformaciones debido al peso de la losa del puente. Los de la salida se encuentran en buen estado.

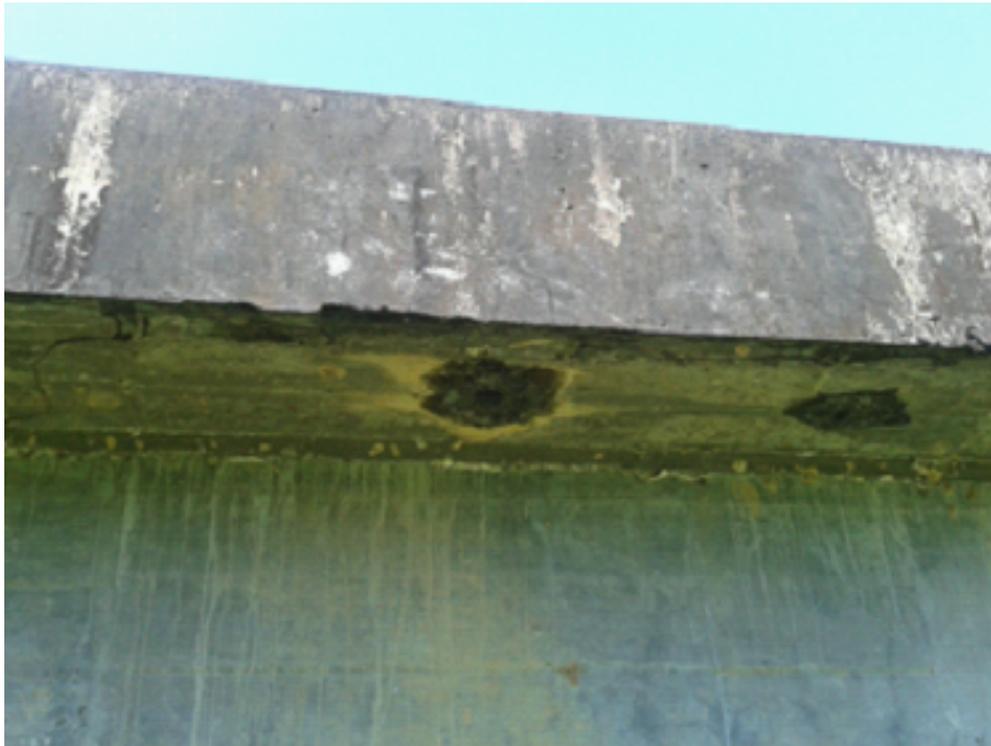
Componente.....: 10 Losa

Calif./Mantenim....: 2 / -

Daño/Observaciones.: En los voladizos se presentan manchas de humedad debido a la carencia de tubos de alargamiento en los drenajes. En la superficie del puente se tiene exposición del acero debido al desgaste.

Tipo de daño.....: Infiltración

Reparaciones.....: E Reparación de drenes

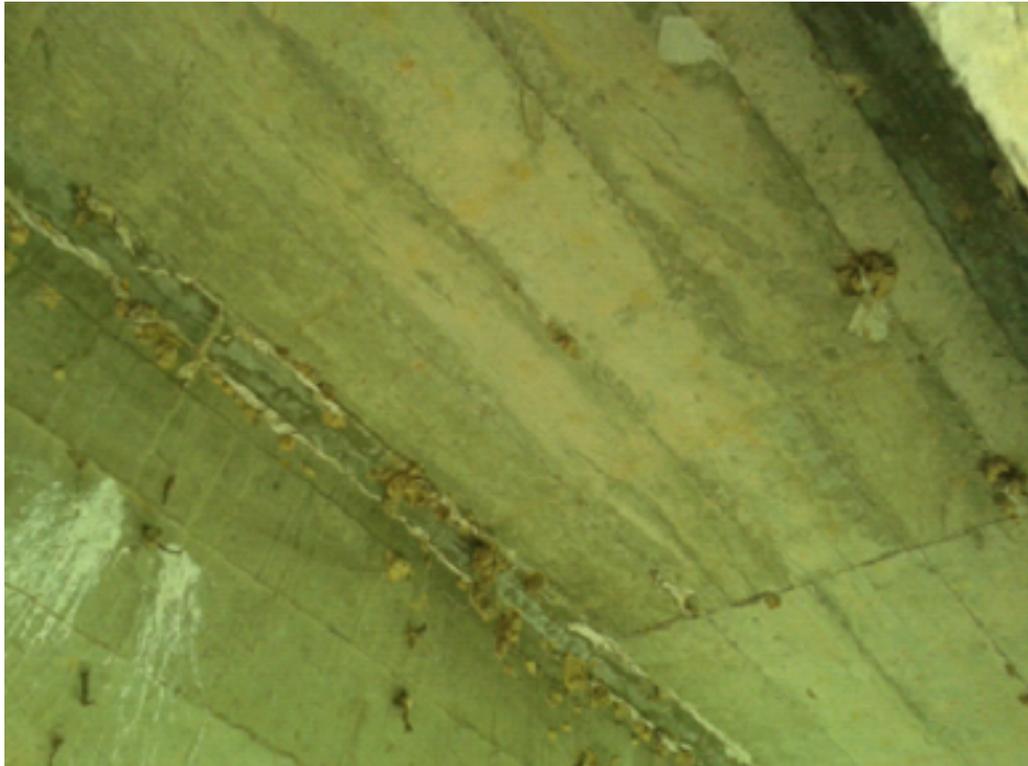
Componente.....: 10 Losa

Calif./Mantenim....: 2 / -

Daño/Observaciones.: En los voladizos se presentan manchas de humedad debido a la carencia de tubos de alargamiento en los drenajes. En la superficie del puente se tiene exposición del acero debido al desgaste.

Tipo de daño.....: Infiltración

Reparaciones.....: E Reparación de drenes

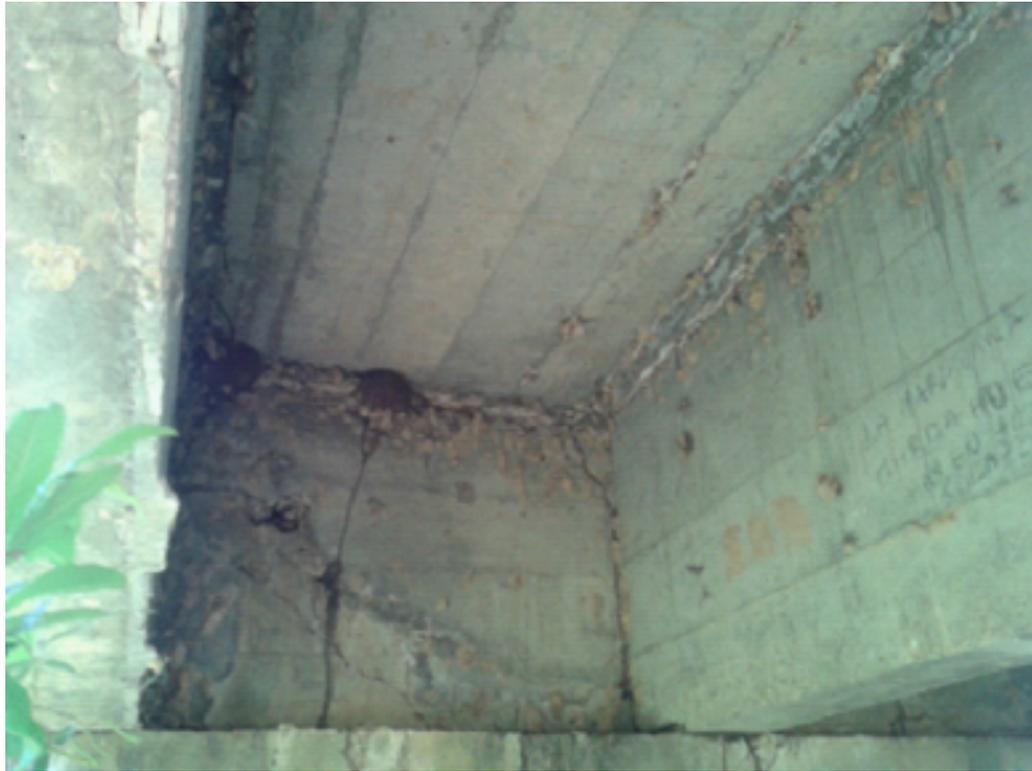
Componente.....: 10 Losa

Calif./Mantenim....: 2 / -

Daño/Observaciones.: En los voladizos se presentan manchas de humedad debido a la carencia de tubos de alargamiento en los drenajes. En la superficie del puente se tiene exposición del acero debido al desgaste.

Tipo de daño.....: Infiltración

Reparaciones.....: E Reparación de drenes

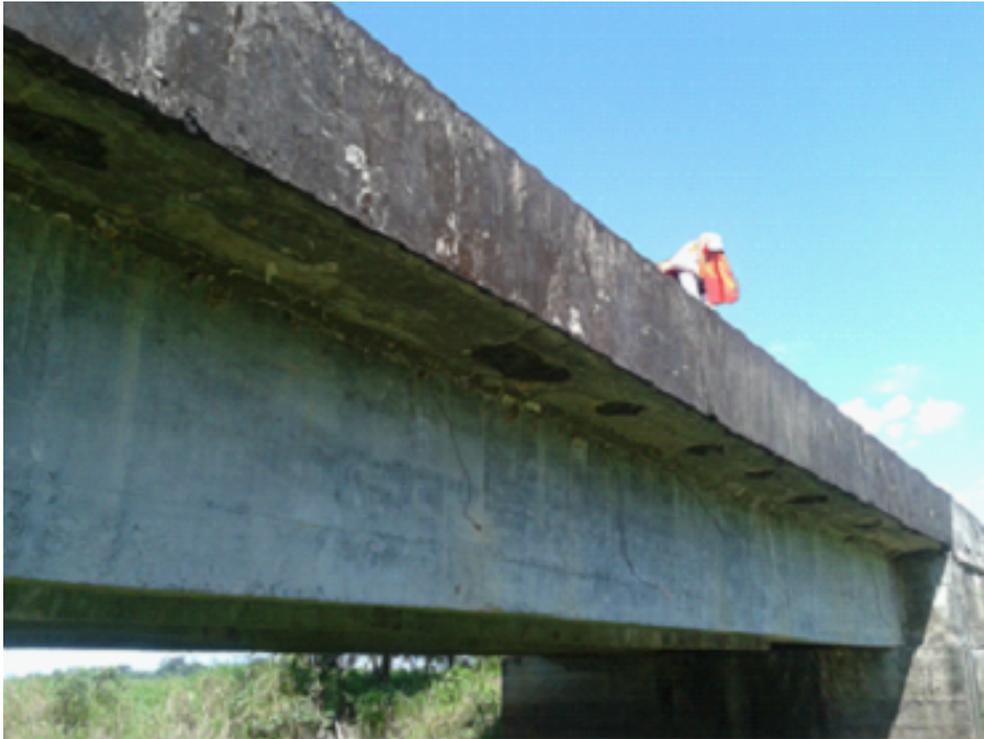
Componente.....: 11 Vigas/Largueros/Diafragmas

Calif./Mantenim....: 2 / -

Daño/Observaciones.: Cerca al estribo 1, las vigas presentan fisuras por cortante con espesores entre 0.05 y 1mm. No se observan daños en el concreto en el resto de las longitudes de las vigas.

Tipo de daño.....: Otro

Reparaciones.....: D Inyección de grietas

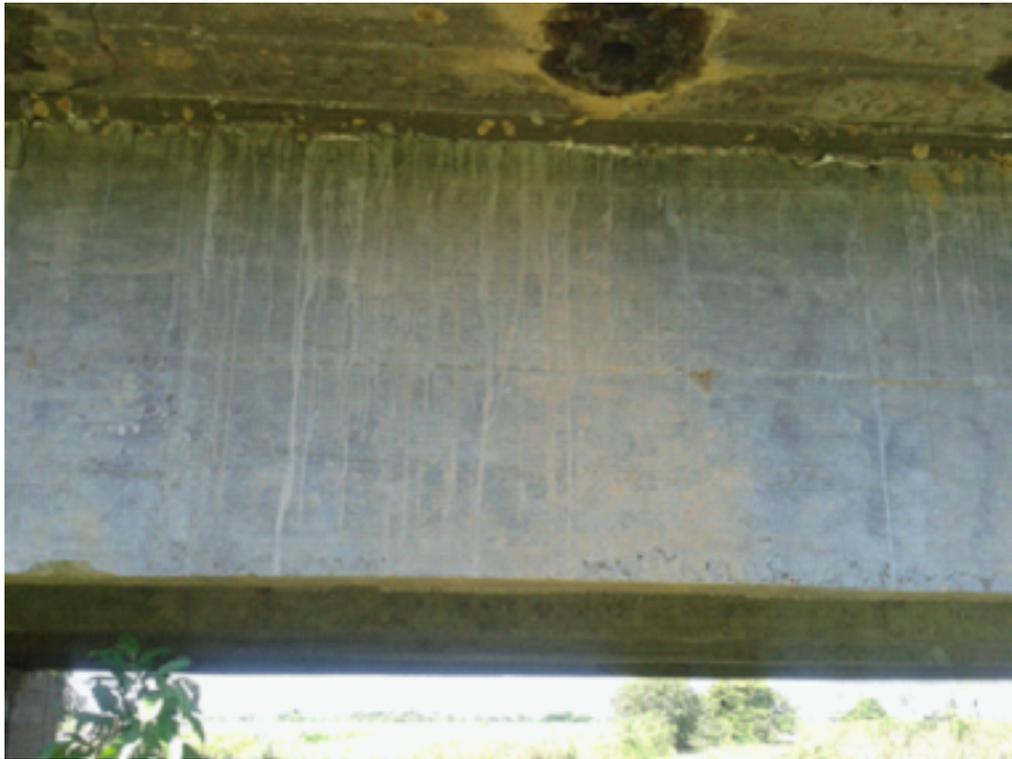
Componente.....: 11 Vigas/Largueros/Diafragmas

Calif./Mantenim....: 2 / -

Daño/Observaciones.: Cerca al estribo 1, las vigas presentan fisuras por cortante con espesores entre 0.05 y 1mm. No se observan daños en el concreto en el resto de las longitudes de las vigas.

Tipo de daño.....: Otro

Reparaciones.....: D Inyección de grietas

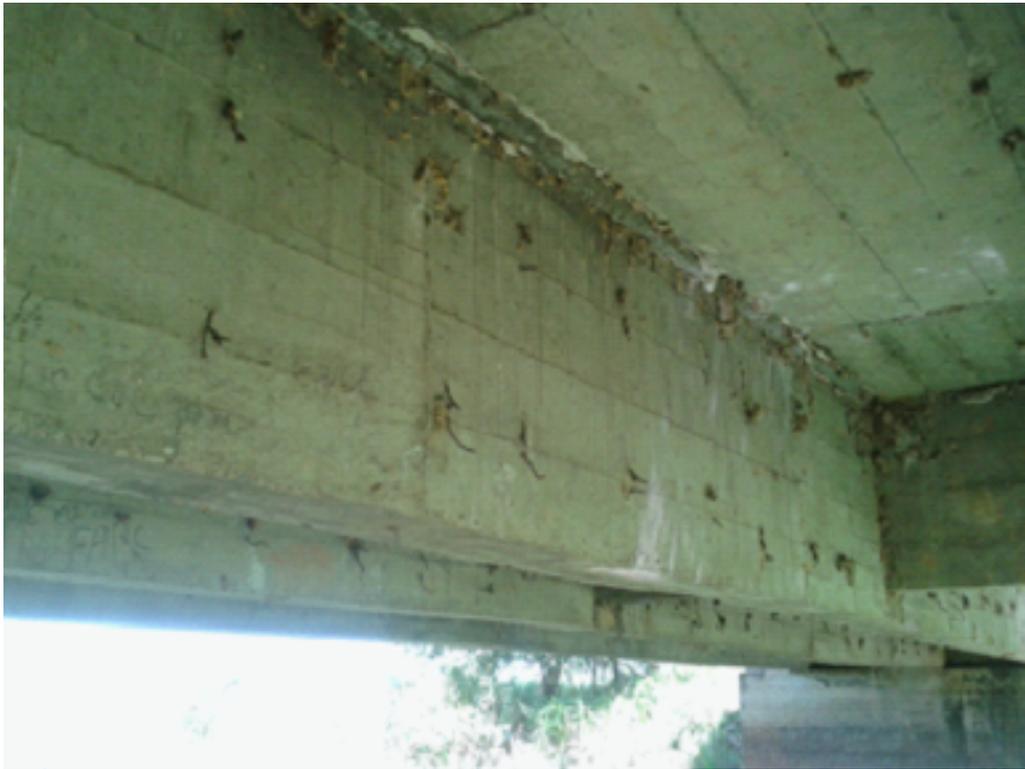
Componente.....: 11 Vigas/Largueros/Diafragmas

Calif./Mantenim....: 2 / -

Daño/Observaciones.: Cerca al estribo 1, las vigas presentan fisuras por cortante con espesores entre 0.05 y 1mm. No se observan daños en el concreto en el resto de las longitudes de las vigas.

Tipo de daño.....: Otro

Reparaciones.....: D Inyección de grietas

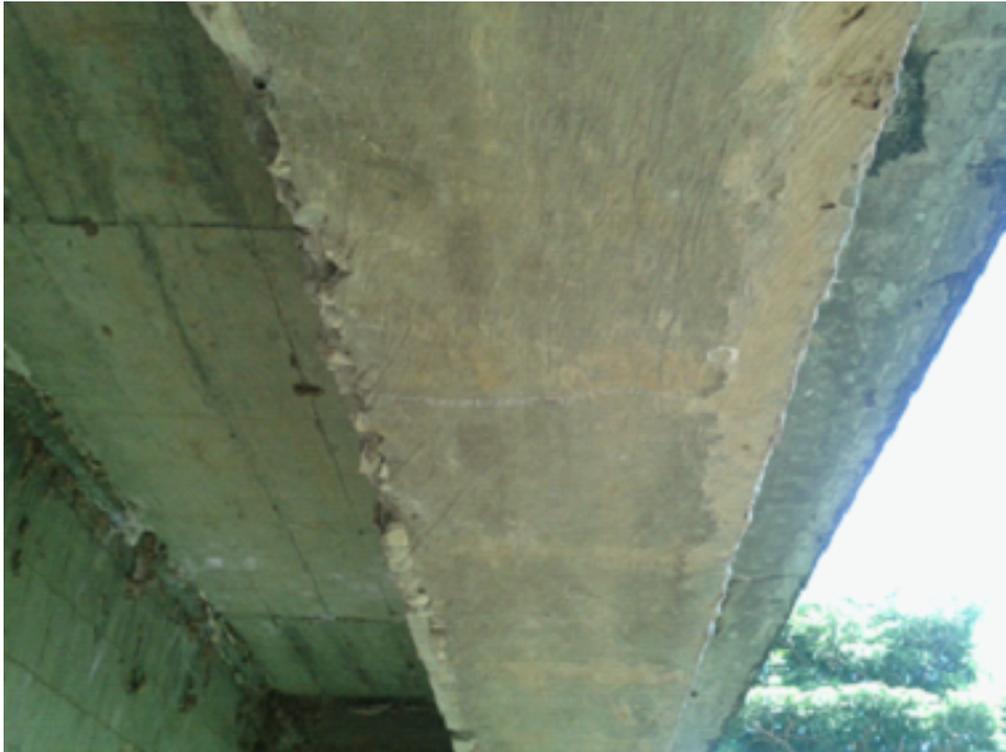
Componente.....: 11 Vigas/Largueros/Diafragmas

Calif./Mantenim....: 2 / -

Daño/Observaciones.: Cerca al estribo 1, las vigas presentan fisuras por cortante con espesores entre 0.05 y 1mm. No se observan daños en el concreto en el resto de las longitudes de las vigas.

Tipo de daño.....: Otro

Reparaciones.....: D Inyección de grietas

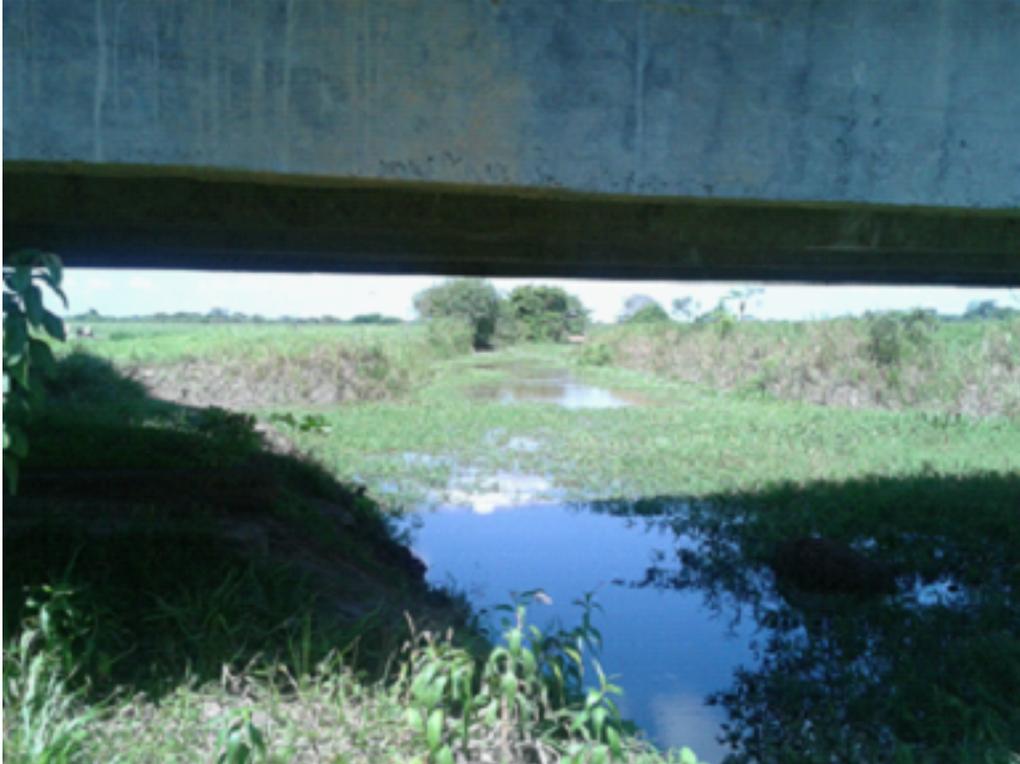
Componente.....: 15 Cauce

Calif./Mantenim....: 0 / -

Daño/Observaciones.: Se observa en buen estado. No se observa ningún tipo de inconvenientes.

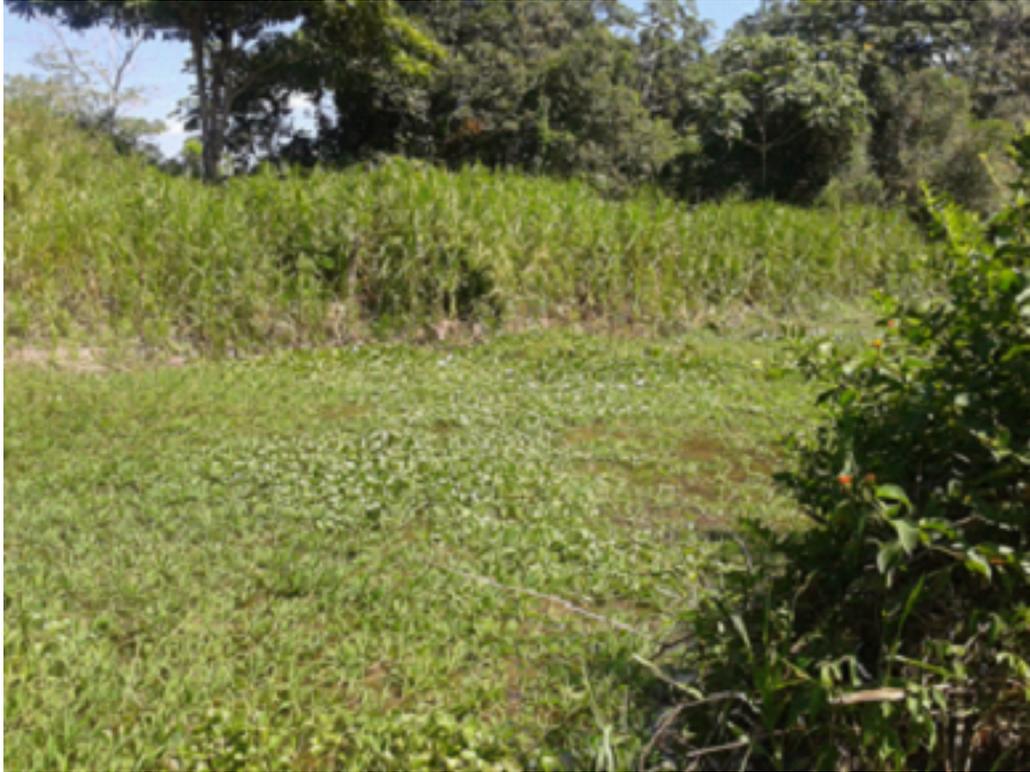
Componente.....: 15 Cauce

Calif./Mantenim....: 0 / -

Daño/Observaciones.: Se observa en buen estado. No se observa ningún tipo de inconvenientes.

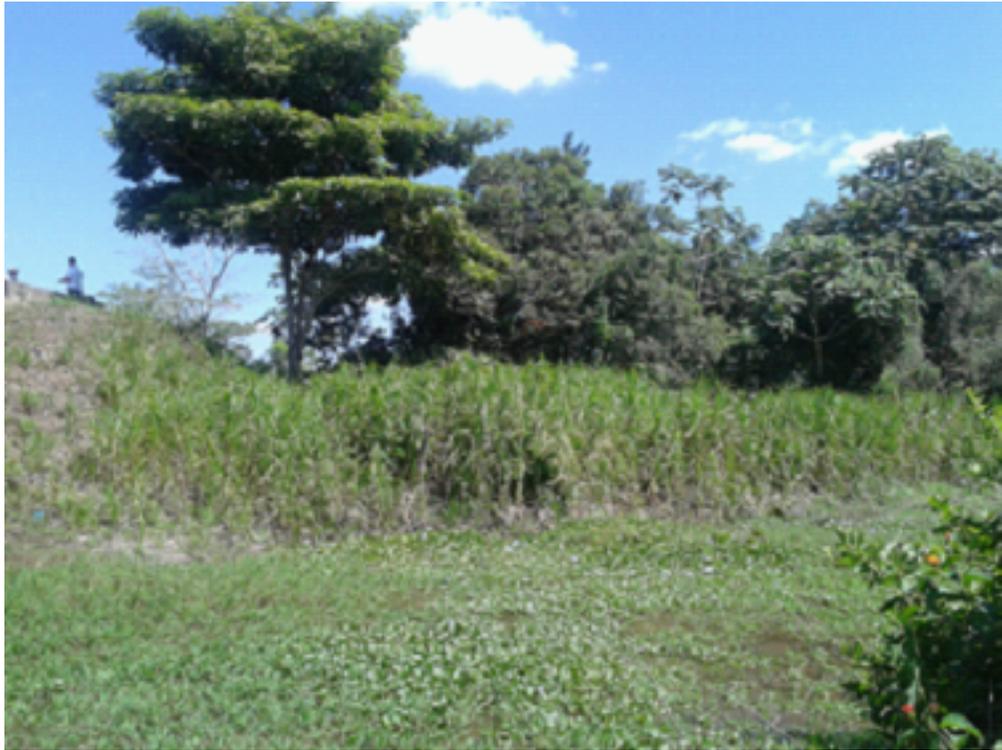
Componente.....: 15 Cauce

Calif./Mantenim....: 0 / -

Daño/Observaciones.: Se observa en buen estado. No se observa ningún tipo de inconvenientes.

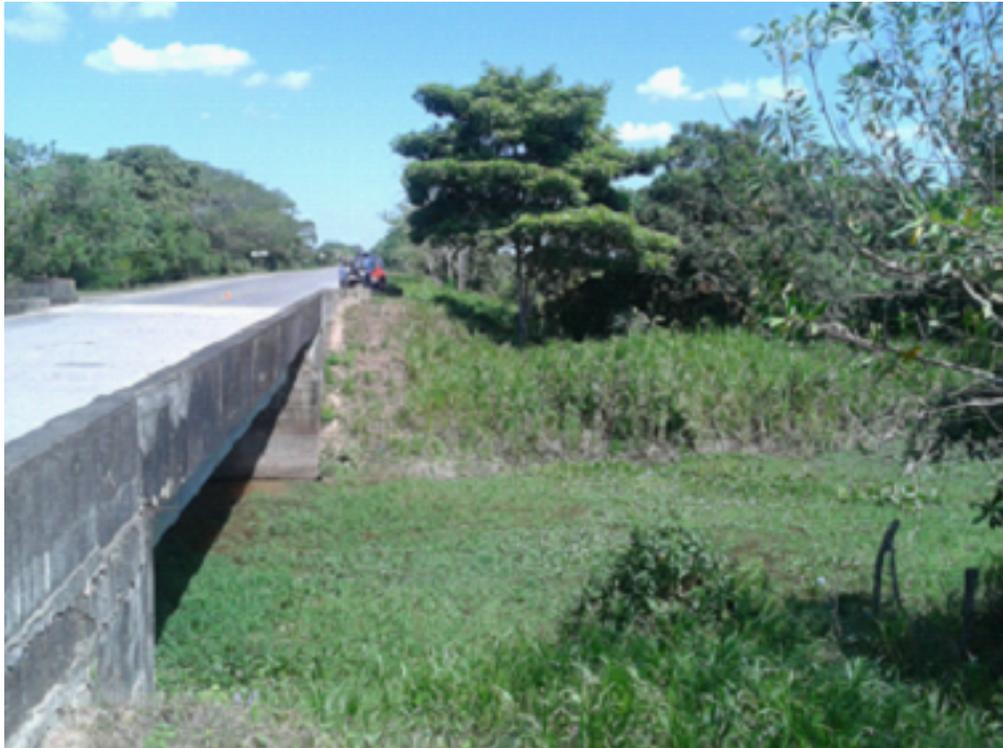
Componente.....: 15 Cauce

Calif./Mantenim....: 0 / -

Daño/Observaciones.: Se observa en buen estado. No se observa ningún tipo de inconvenientes.

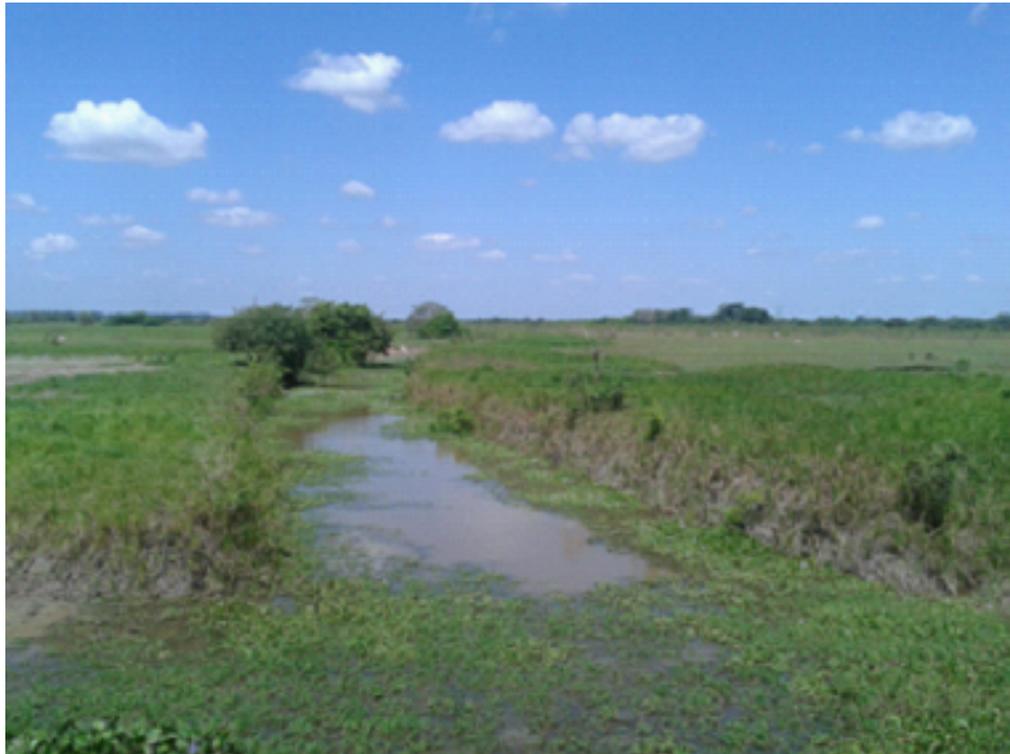
Componente.....: 15 Cauce

Calif./Mantenim....: 0 / -

Daño/Observaciones.: Se observa en buen estado. No se observa ningún tipo de inconvenientes.

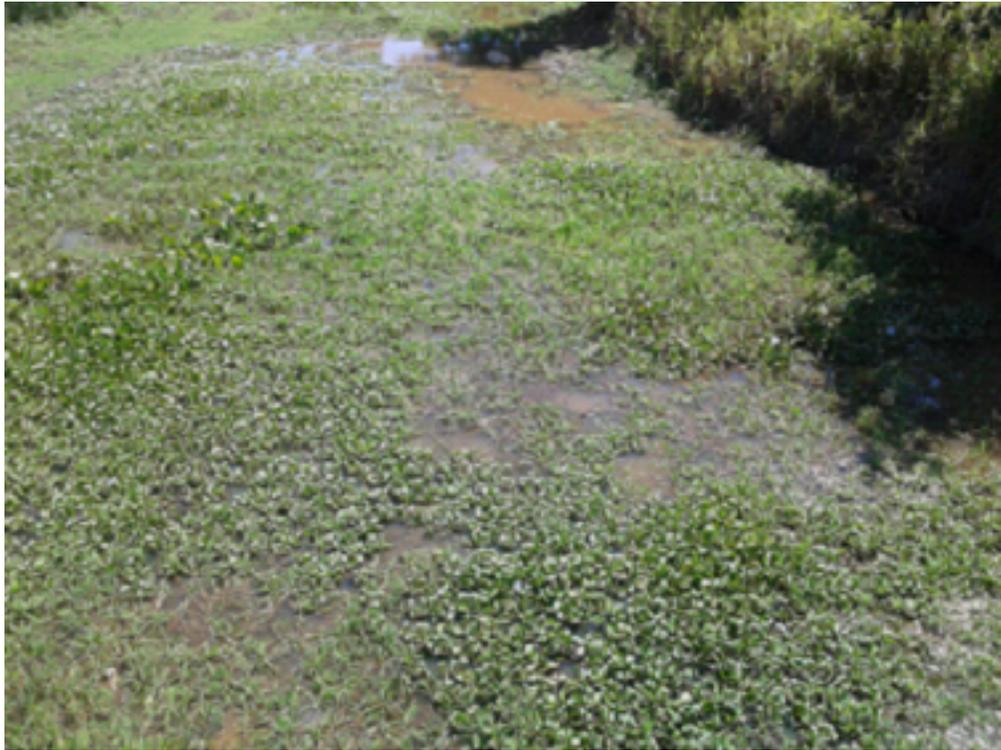
Componente.....: 15 Cauce

Calif./Mantenim....: 0 / -

Daño/Observaciones.: Se observa en buen estado. No se observa ningún tipo de inconvenientes.

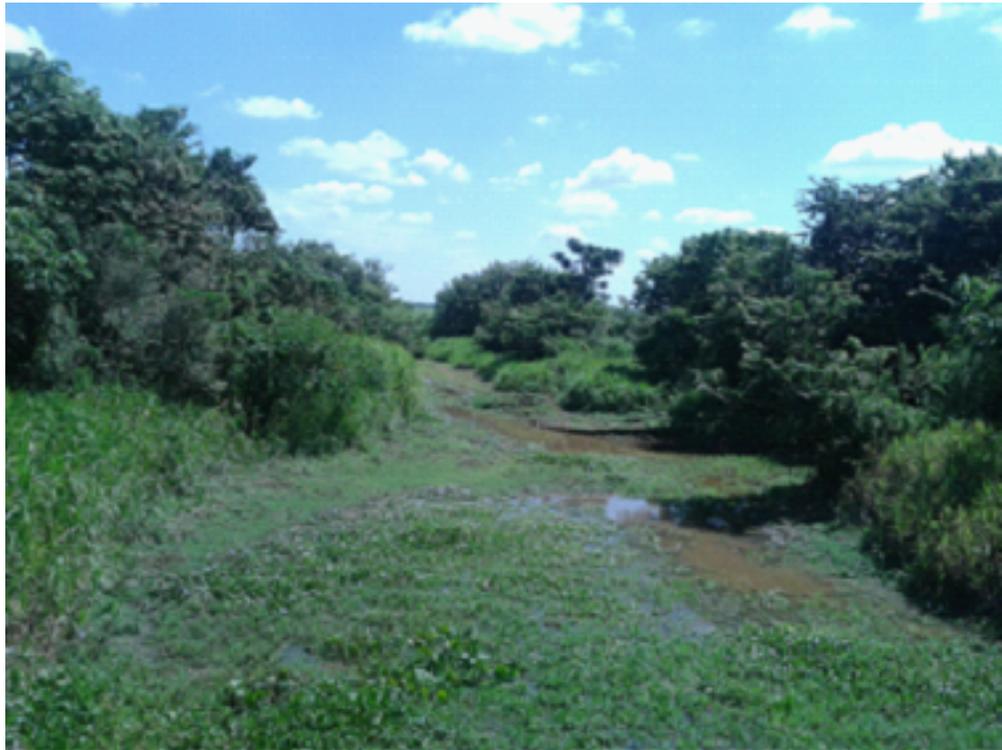
Componente.....: 15 Cauce

Calif./Mantenim....: 0 / -

Daño/Observaciones.: Se observa en buen estado. No se observa ningún tipo de inconvenientes.
