07-6606-002.00 Papayito

Regional.....: 7 Casanare  
Ruta.....: Porcesito (Cruce ruta 25 C) - Puente internal La U  
Carretera.....: Corocoro - Arauca  
Lado de la car...: 1  
Abscisa.....: 11+0380  
No del registro..: 7017

Recolección de datos : Fecha.....: 2012.12.16  
: Iniciales.....: JL

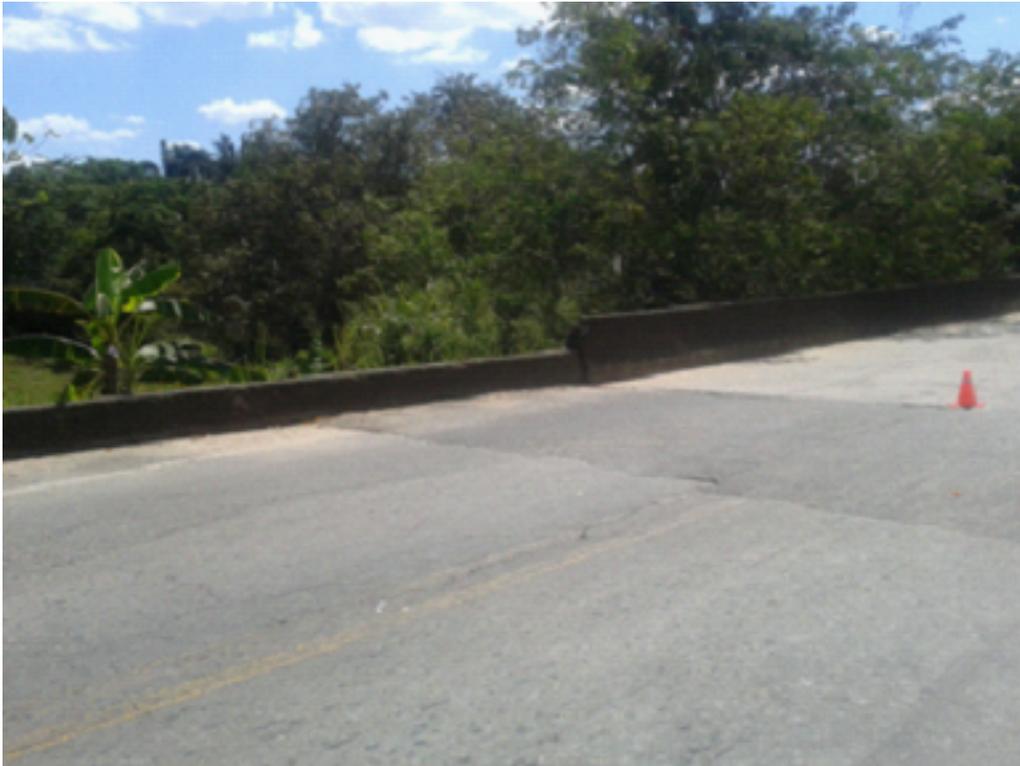
Componente.....: 1 Superficie del puente

Calif./Mantenim....: 2 / +

Daño/Observaciones.: El puente presenta superficie en concreto rígido. Esta presenta desgaste evidenciado en fisuras y exposición de agregados. No se observan demarcaciones de ancho de carril ni de calzada. En los accesos se observa que se realizaron reparaciones. Se sugiere realizar colocación de carpeta asfáltica.

Tipo de daño.....: Descomposición

Reparaciones.....: C Tratamiento superficial (sello)

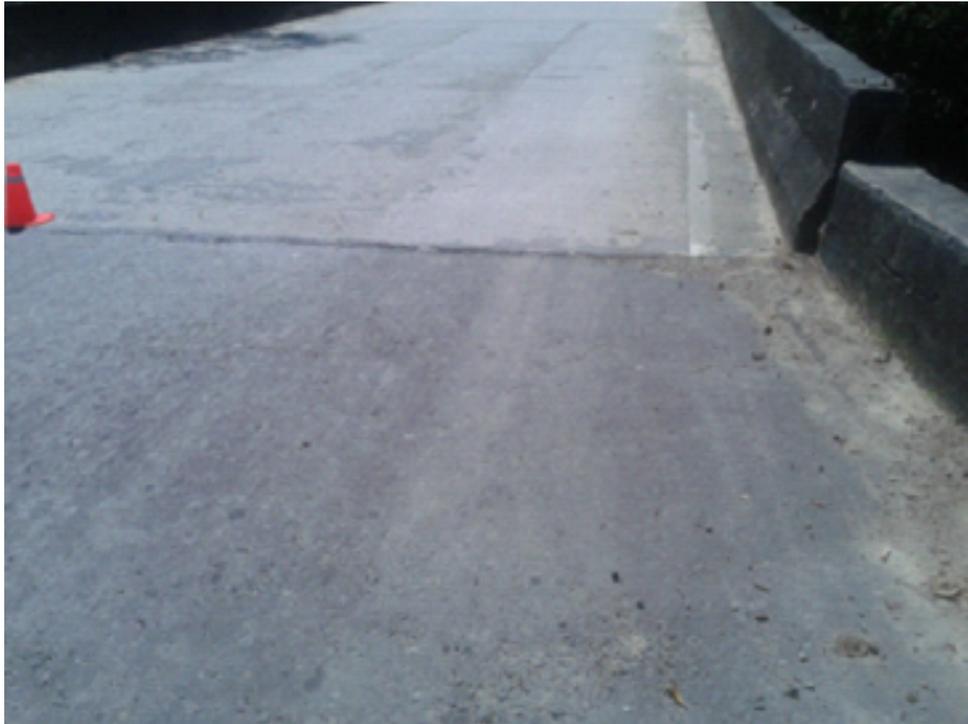
Componente.....: 1 Superficie del puente

Calif./Mantenim....: 2 / +

Daño/Observaciones.: El puente presenta superficie en concreto rígido. Esta presenta desgaste evidenciado en fisuras y exposición de agregados. No se observan demarcaciones de ancho de carril ni de calzada. En los accesos se observa que se realizaron reparaciones. Se sugiere realizar colocación de carpeta asfáltica.

Tipo de daño.....: Descomposición

Reparaciones.....: C Tratamiento superficial (sello)

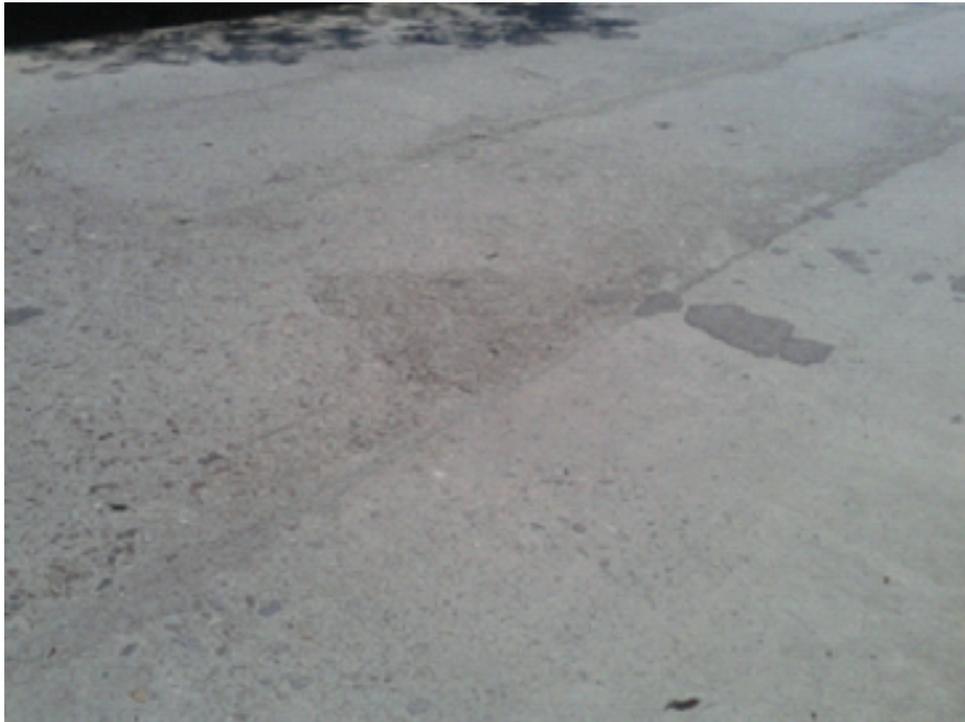
Componente.....: 1 Superficie del puente

Calif./Mantenim....: 2 / +

Daño/Observaciones.: El puente presenta superficie en concreto rígido. Esta presenta desgaste evidenciado en fisuras y exposición de agregados. No se observan demarcaciones de ancho de carril ni de calzada. En los accesos se observa que se realizaron reparaciones. Se sugiere realizar colocación de carpeta asfáltica.

Tipo de daño.....: Descomposición

Reparaciones.....: C Tratamiento superficial (sello)

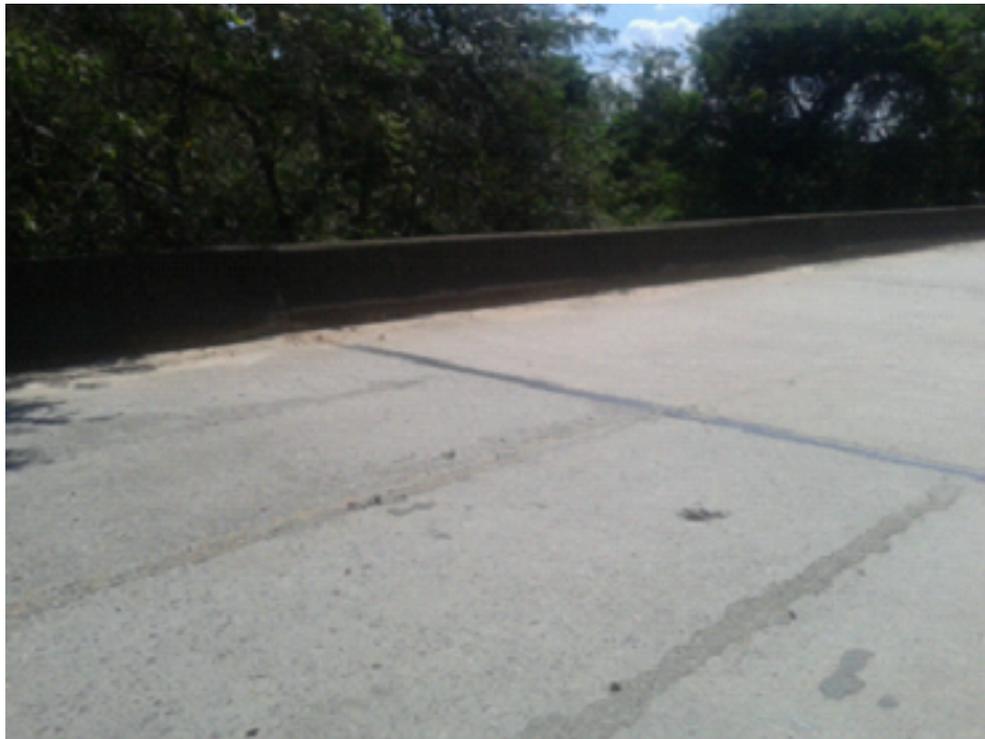
Componente.....: 1 Superficie del puente

Calif./Mantenim....: 2 / +

Daño/Observaciones.: El puente presenta superficie en concreto rígido. Esta presenta desgaste evidenciado en fisuras y exposición de agregados. No se observan demarcaciones de ancho de carril ni de calzada. En los accesos se observa que se realizaron reparaciones. Se sugiere realizar colocación de carpeta asfáltica.

Tipo de daño.....: Descomposición

Reparaciones.....: C Tratamiento superficial (sello)

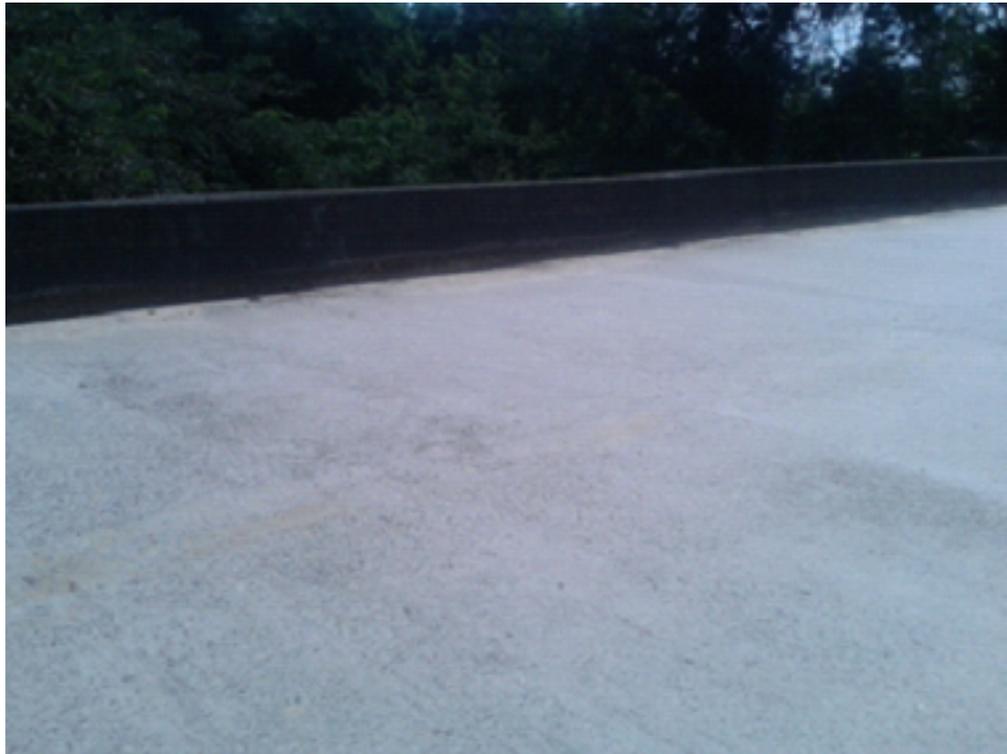
Componente.....: 1 Superficie del puente

Calif./Mantenim....: 2 / +

Daño/Observaciones.: El puente presenta superficie en concreto rígido. Esta presenta desgaste evidenciado en fisuras y exposición de agregados. No se observan demarcaciones de ancho de carril ni de calzada. En los accesos se observa que se realizaron reparaciones. Se sugiere realizar colocación de carpeta asfáltica.

Tipo de daño.....: Descomposición

Reparaciones.....: C Tratamiento superficial (sello)

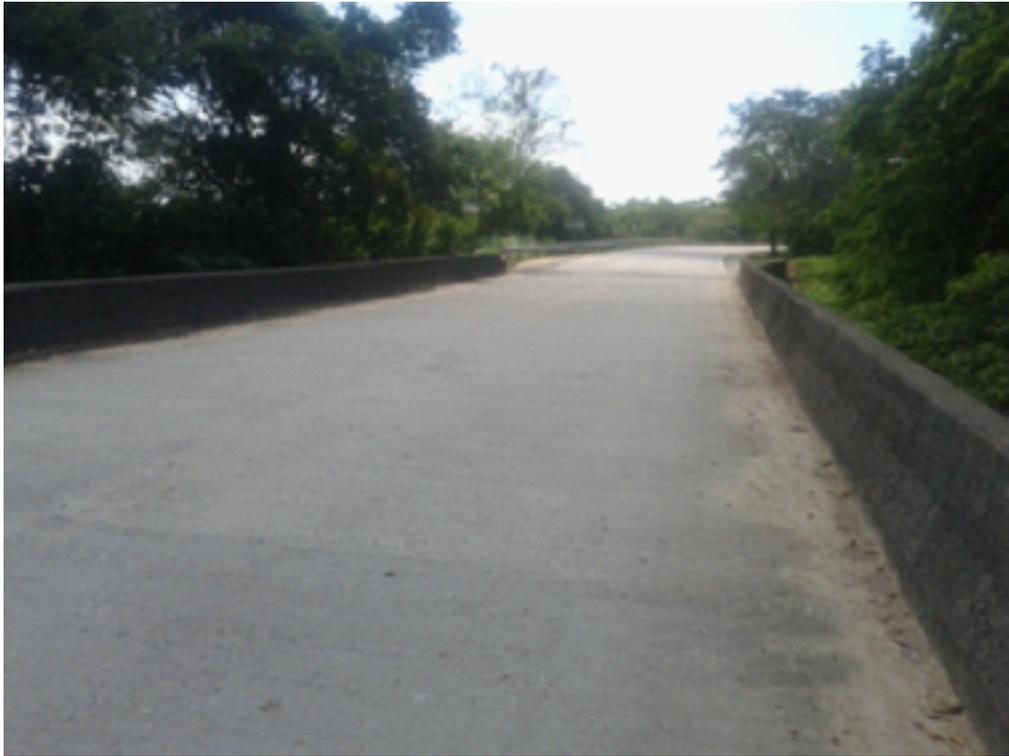
Componente.....: 1 Superficie del puente

Calif./Mantenim....: 2 / +

Daño/Observaciones.: El puente presenta superficie en concreto rígido. Esta presenta desgaste evidenciado en fisuras y exposición de agregados. No se observan demarcaciones de ancho de carril ni de calzada. En los accesos se observa que se realizaron reparaciones. Se sugiere realizar colocación de carpeta asfáltica.

Tipo de daño.....: Descomposición

Reparaciones.....: C Tratamiento superficial (sello)

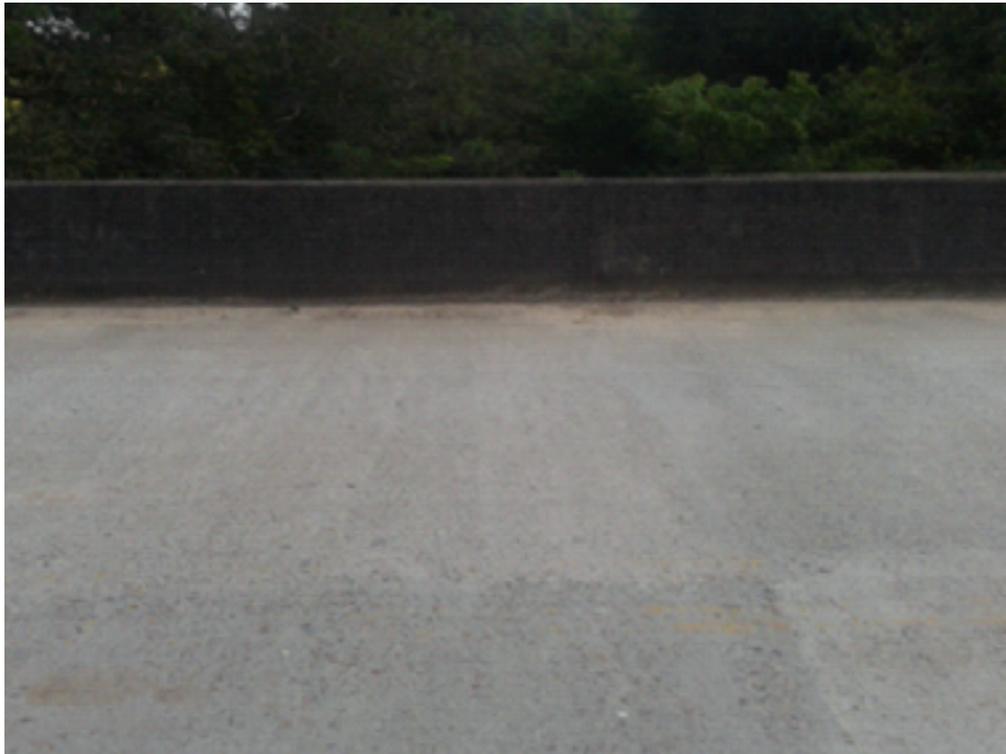
Componente.....: 1 Superficie del puente

Calif./Mantenim....: 2 / +

Daño/Observaciones.: El puente presenta superficie en concreto rígido. Esta presenta desgaste evidenciado en fisuras y exposición de agregados. No se observan demarcaciones de ancho de carril ni de calzada. En los accesos se observa que se realizaron reparaciones. Se sugiere realizar colocación de carpeta asfáltica.

Tipo de daño.....: Descomposición

Reparaciones.....: C Tratamiento superficial (sello)

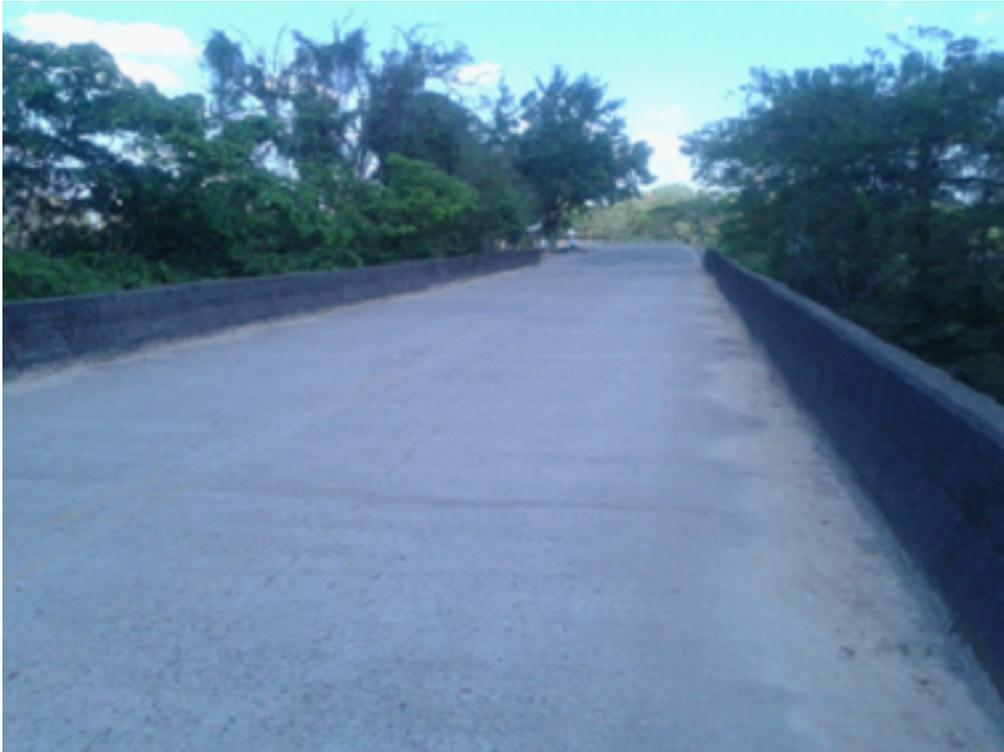
Componente.....: 1 Superficie del puente

Calif./Mantenim....: 2 / +

Daño/Observaciones.: El puente presenta superficie en concreto rígido. Esta presenta desgaste evidenciado en fisuras y exposición de agregados. No se observan demarcaciones de ancho de carril ni de calzada. En los accesos se observa que se realizaron reparaciones. Se sugiere realizar colocación de carpeta asfáltica.

Tipo de daño.....: Descomposición

Reparaciones.....: C Tratamiento superficial (sello)

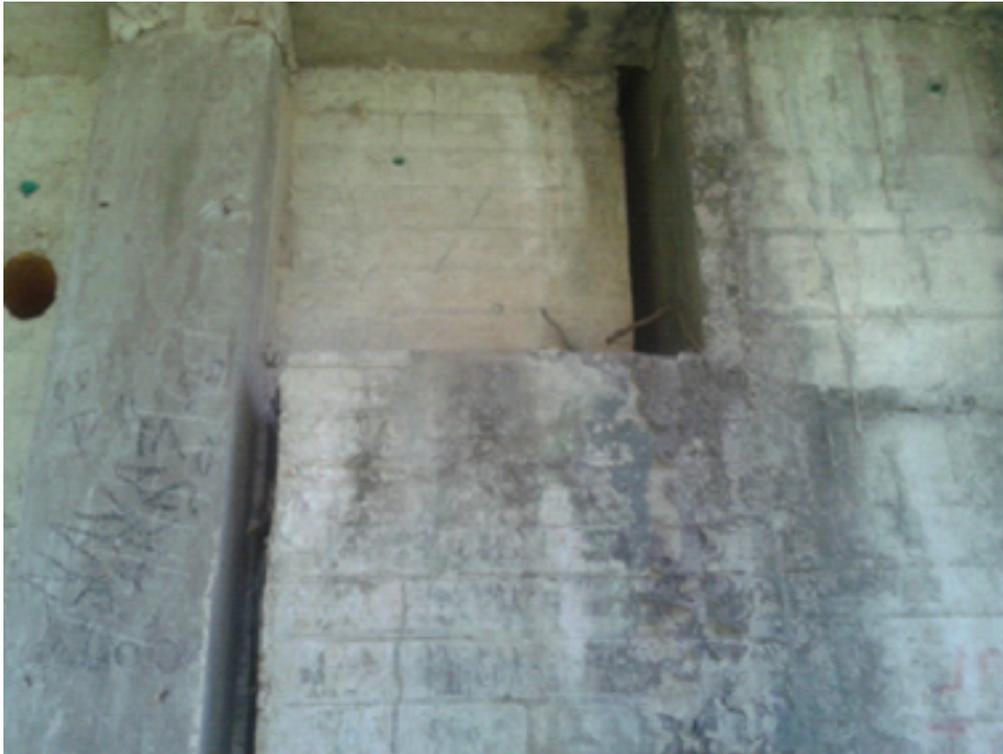
Componente.....: 2 Juntas de expansión

Calif./Mantenim....: 2 / +

Daño/Observaciones.: El puente posee juntas metálicas. Estas presentan ausencia de relleno lo que permite la infiltración de agua hacia apoyos y estribos. Se recomienda realizar sellado de juntas.

Tipo de daño.....: Infiltración

Reparaciones.....: A Reparación de junta

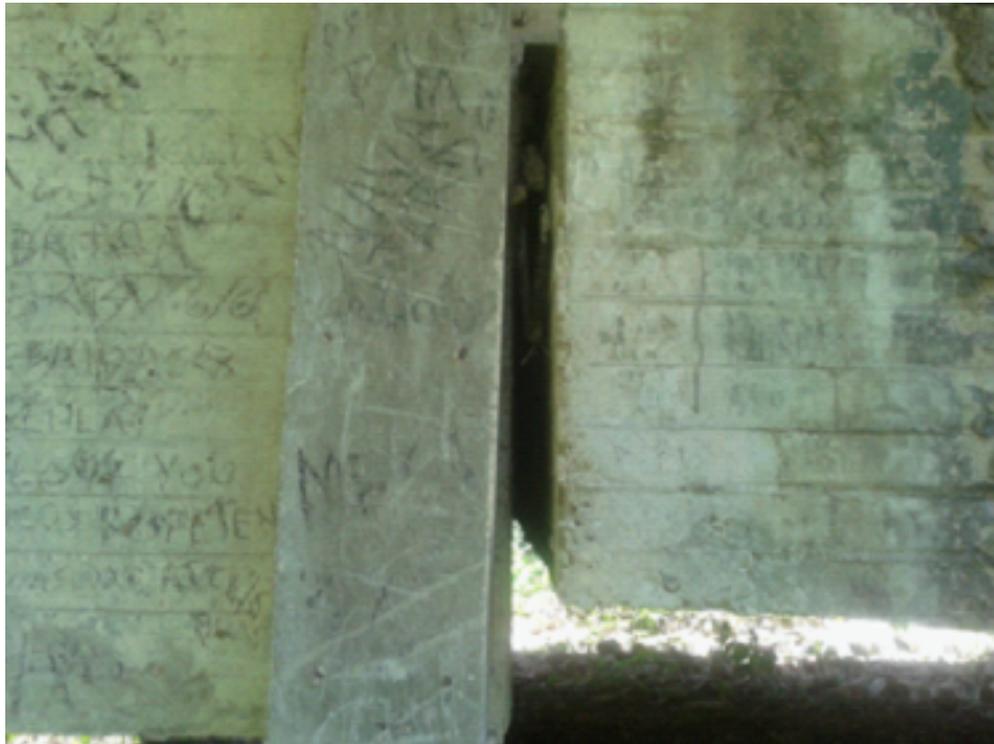
Componente.....: 2 Juntas de expansión

Calif./Mantenim....: 2 / +

Daño/Observaciones.: El puente posee juntas metálicas. Estas presentan ausencia de relleno lo que permite la infiltración de agua hacia apoyos y estribos. Se recomienda realizar sellado de juntas.

Tipo de daño.....: Infiltración

Reparaciones.....: A Reparación de junta

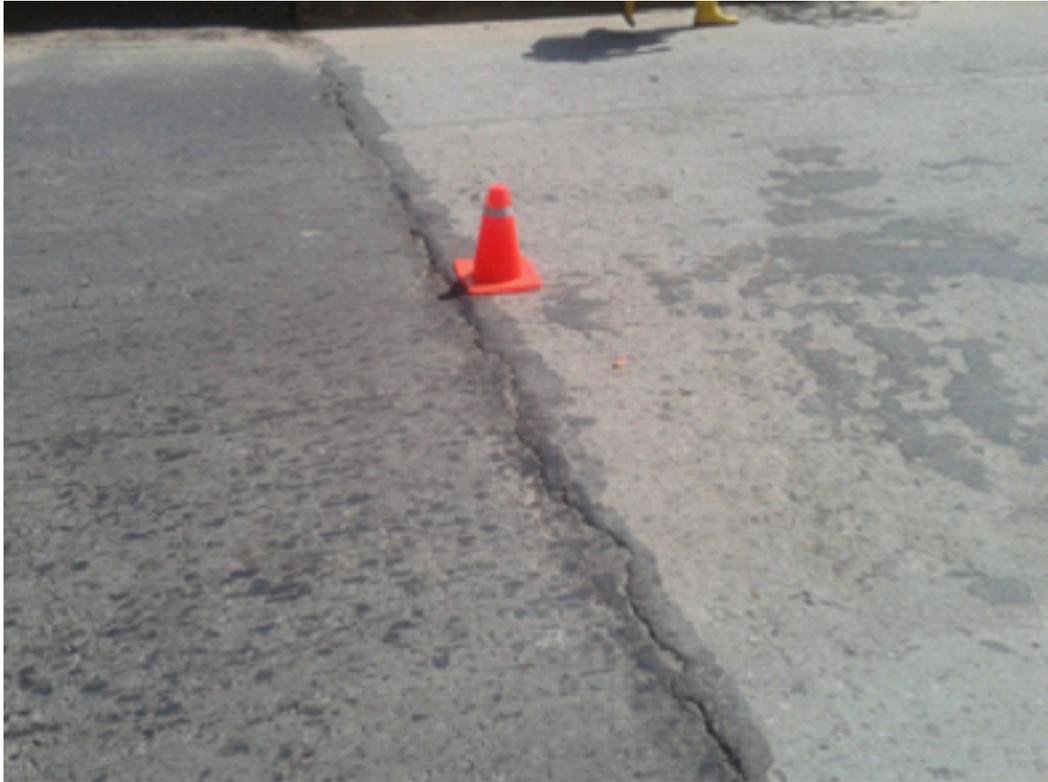
Componente.....: 2 Juntas de expansión

Calif./Mantenim....: 2 / +

Daño/Observaciones.: El puente posee juntas metálicas. Estas presentan ausencia de relleno lo que permite la infiltración de agua hacia apoyos y estribos. Se recomienda realizar sellado de juntas.

Tipo de daño.....: Infiltración

Reparaciones.....: A Reparación de junta

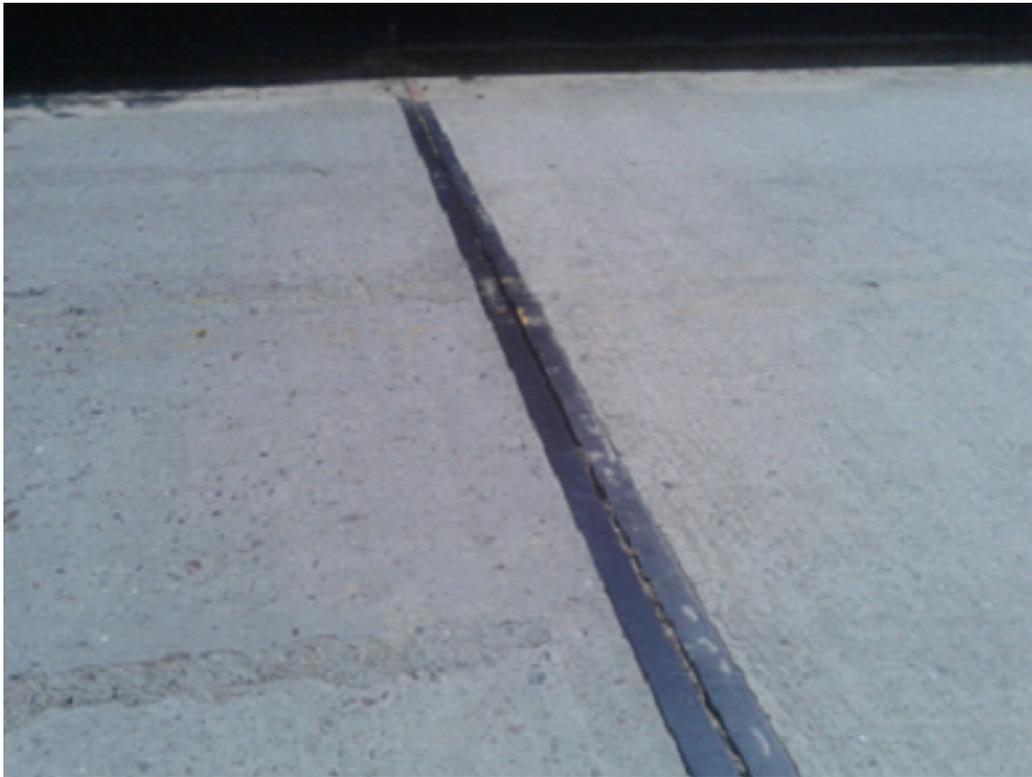
Componente.....: 2 Juntas de expansión

Calif./Mantenim....: 2 / +

Daño/Observaciones.: El puente posee juntas metálicas. Estas presentan ausencia de relleno lo que permite la infiltración de agua hacia apoyos y estribos. Se recomienda realizar sellado de juntas.

Tipo de daño.....: Infiltración

Reparaciones.....: A Reparación de junta

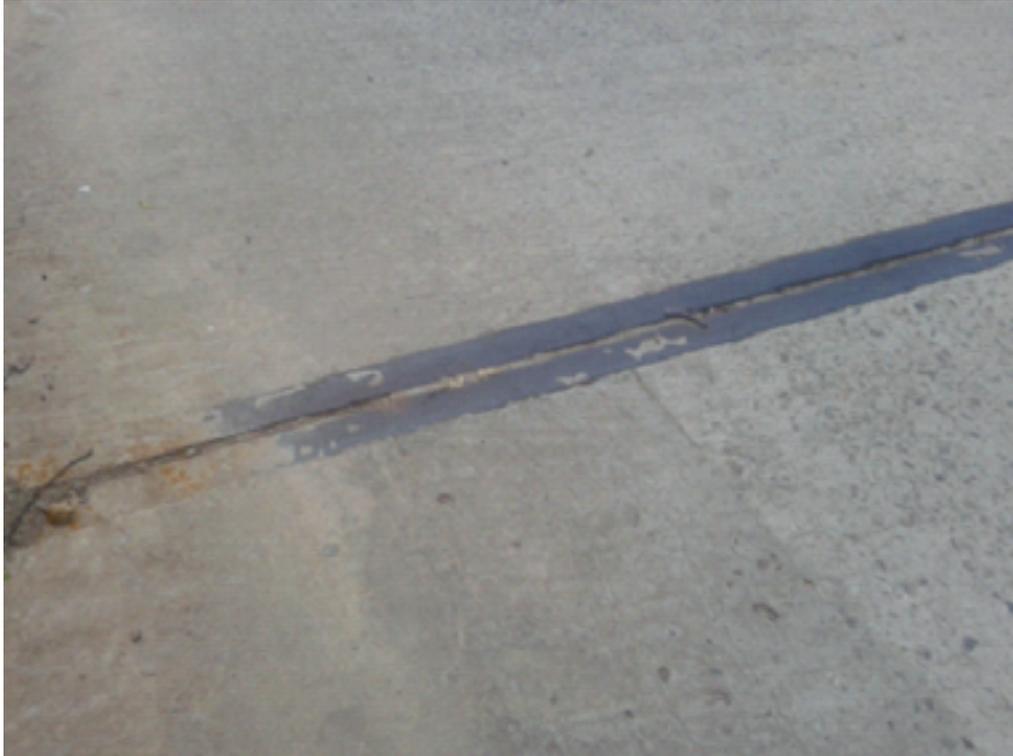
Componente.....: 2 Juntas de expansión

Calif./Mantenim....: 2 / +

Daño/Observaciones.: El puente posee juntas metálicas. Estas presentan ausencia de relleno lo que permite la infiltración de agua hacia apoyos y estribos. Se recomienda realizar sellado de juntas.

Tipo de daño.....: Infiltración

Reparaciones.....: A Reparación de junta

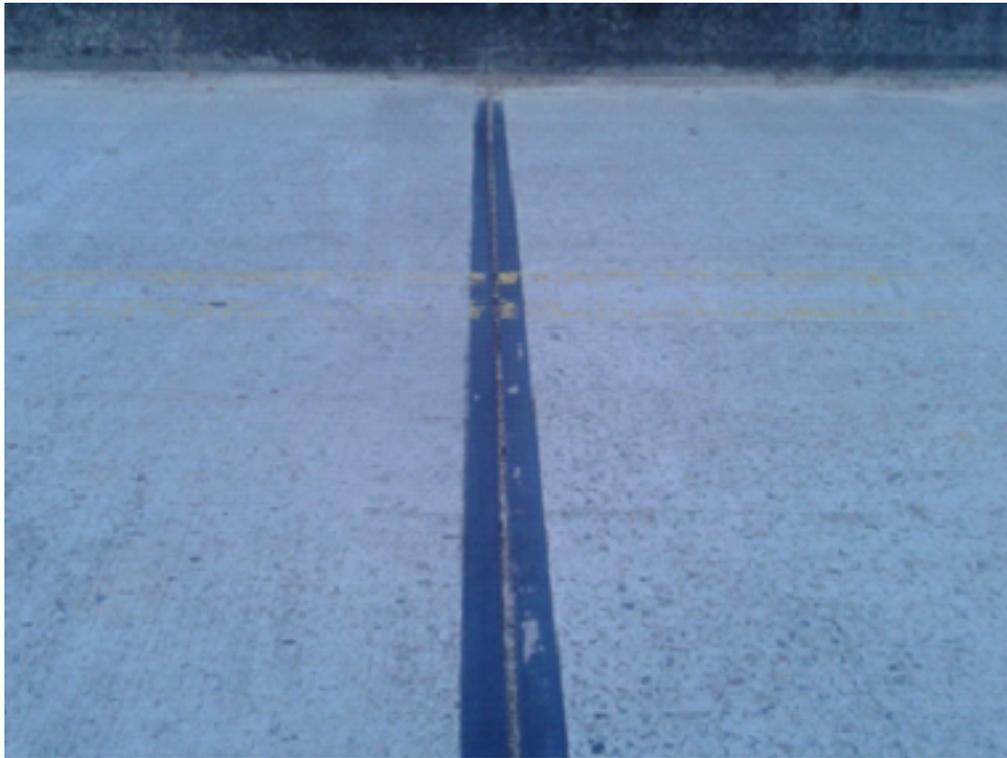
Componente.....: 2 Juntas de expansión

Calif./Mantenim....: 2 / +

Daño/Observaciones.: El puente posee juntas metálicas. Estas presentan ausencia de relleno lo que permite la infiltración de agua hacia apoyos y estribos. Se recomienda realizar sellado de juntas.

Tipo de daño.....: Infiltración

Reparaciones.....: A Reparación de junta

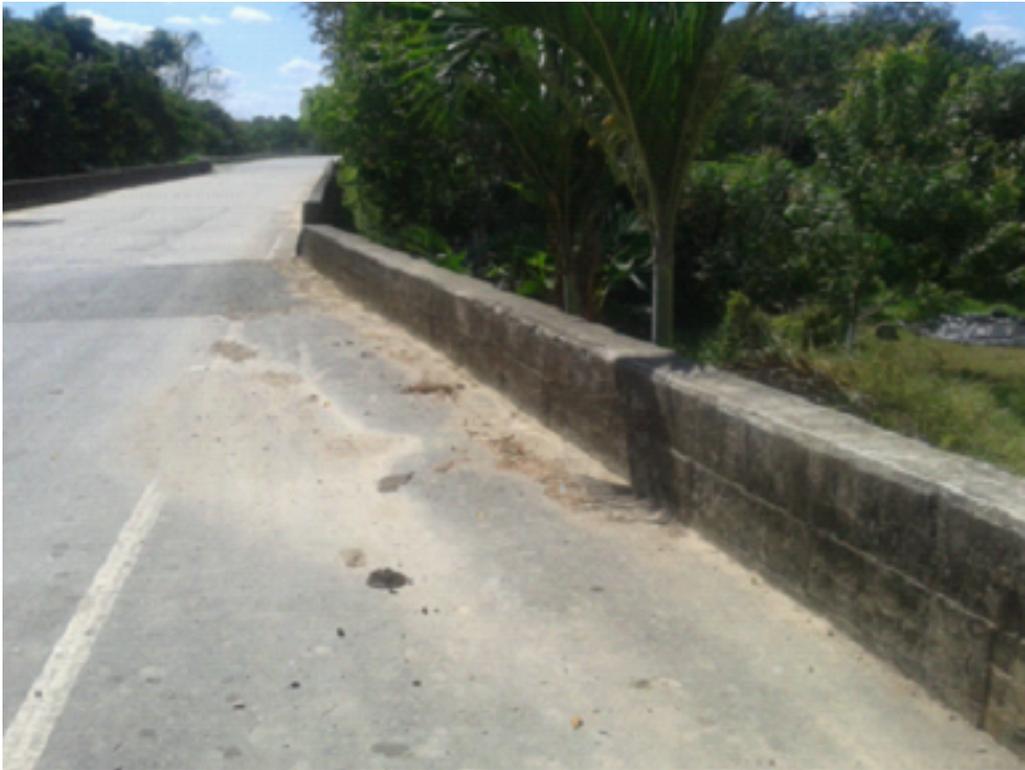
Componente.....: 3 Andenes/Bordillos

Calif./Mantenim....: 1 / -

Daño/Observaciones.: El puente no cuenta con andenes, pero se tienen bordillos. Estos se encuentran en buen estado. Solo se observan manchas de humedad y falta de pintura. Se sugiere realizar mantenimiento rutinario.

Tipo de daño.....: Otro

Reparaciones.....: Z Otra

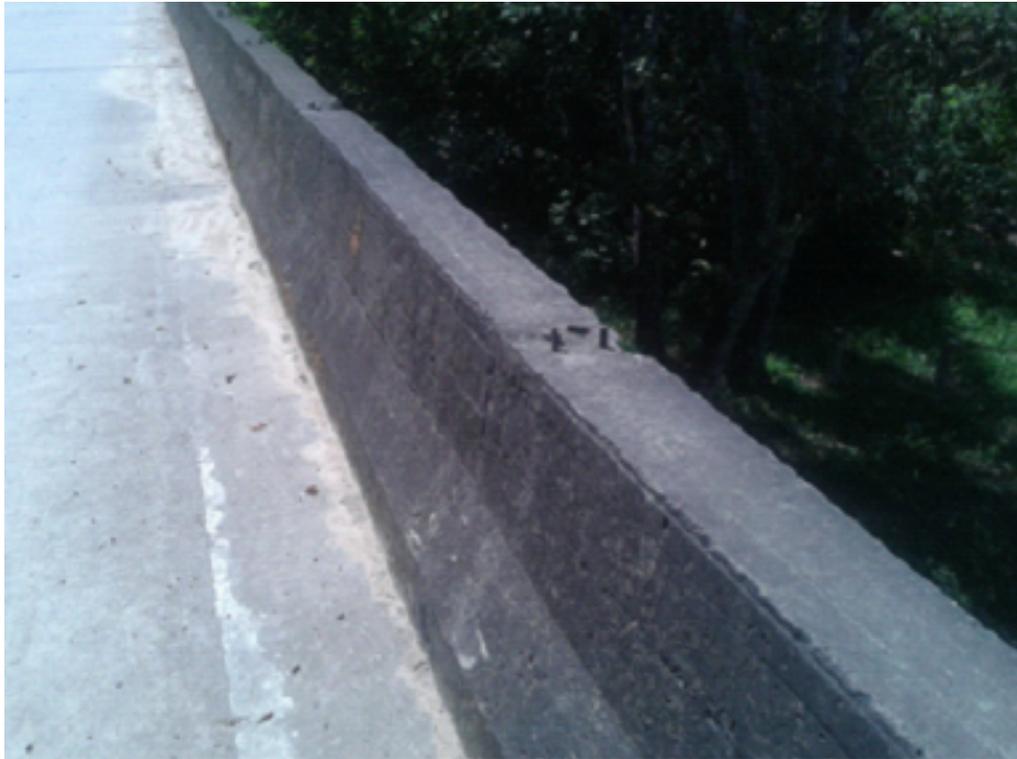
Componente.....: 3 Andenes/Bordillos

Calif./Mantenim....: 1 / -

Daño/Observaciones.: El puente no cuenta con andenes, pero se tienen bordillos. Estos se encuentran en buen estado. Solo se observan manchas de humedad y falta de pintura. Se sugiere realizar mantenimiento rutinario.  
Z: Limpieza y pintura

Tipo de daño.....: Otro

Reparaciones.....: Z Otra

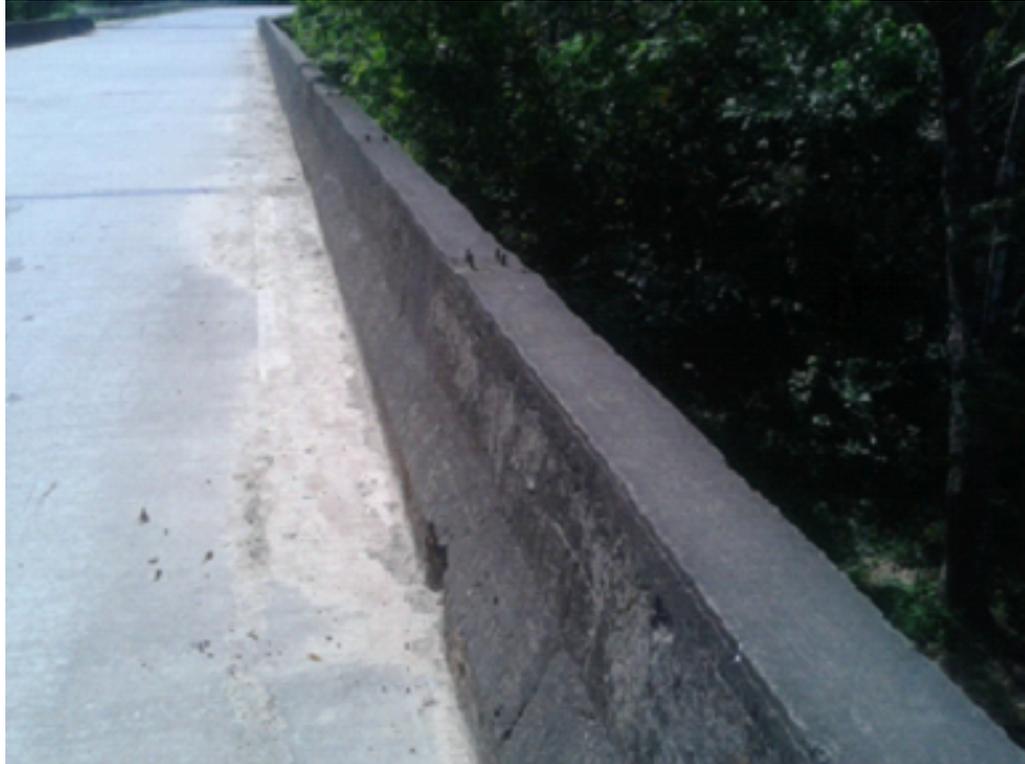
Componente.....: 3 Andenes/Bordillos

Calif./Mantenim....: 1 / -

Daño/Observaciones.: El puente no cuenta con andenes, pero se tienen bordillos. Estos se encuentran en buen estado. Solo se observan manchas de humedad y falta de pintura. Se sugiere realizar mantenimiento rutinario.  
Z: Limpieza y pintura

Tipo de daño.....: Otro

Reparaciones.....: Z Otra

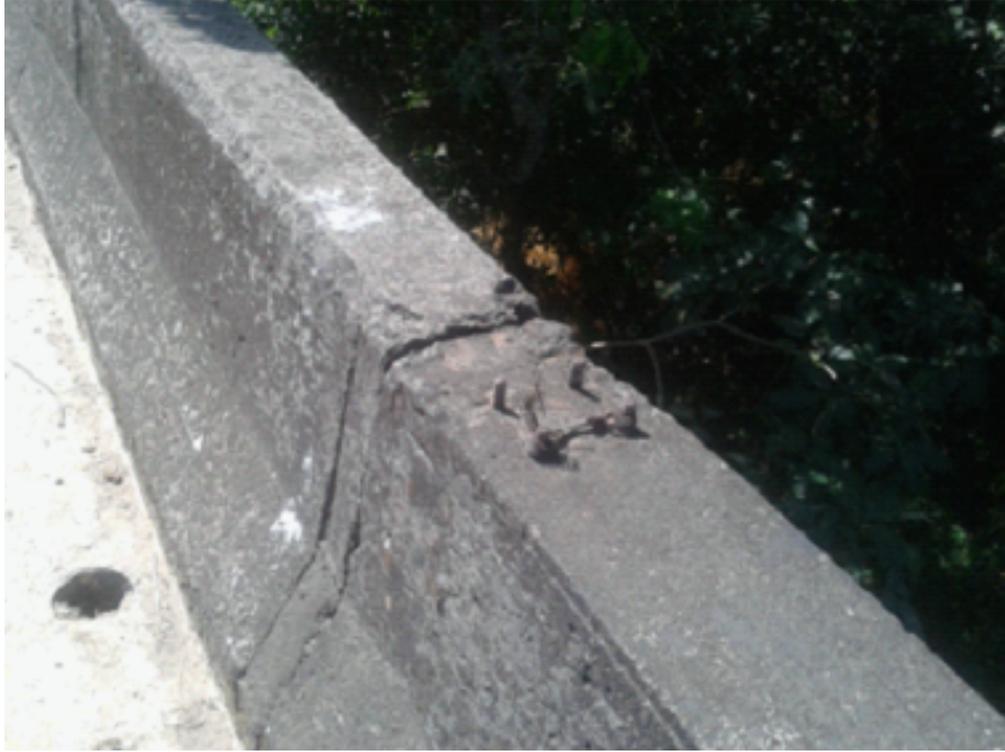
Componente.....: 3 Andenes/Bordillos

Calif./Mantenim....: 1 / -

Daño/Observaciones.: El puente no cuenta con andenes, pero se tienen bordillos. Estos se encuentran en buen estado. Solo se observan manchas de humedad y falta de pintura. Se sugiere realizar mantenimiento rutinario.

Tipo de daño.....: Otro

Reparaciones.....: Z Otra

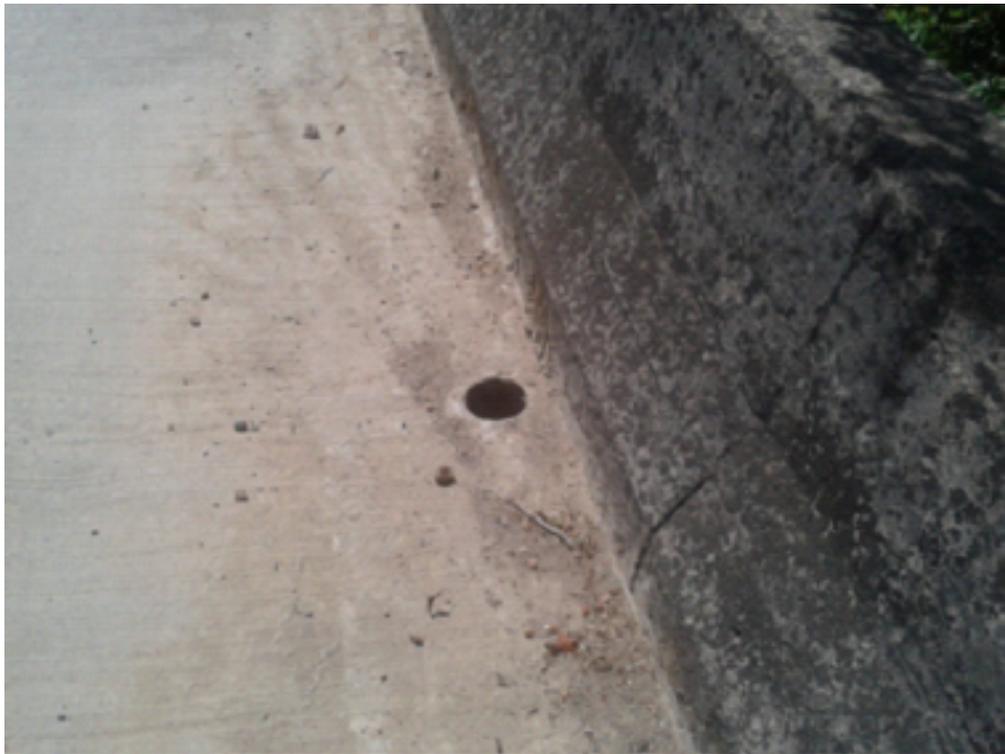
Componente.....: 3 Andenes/Bordillos

Calif./Mantenim....: 1 / -

Daño/Observaciones.: El puente no cuenta con andenes, pero se tienen bordillos. Estos se encuentran en buen estado. Solo se observan manchas de humedad y falta de pintura. Se sugiere realizar mantenimiento rutinario.

Tipo de daño.....: Otro

Reparaciones.....: Z Otra

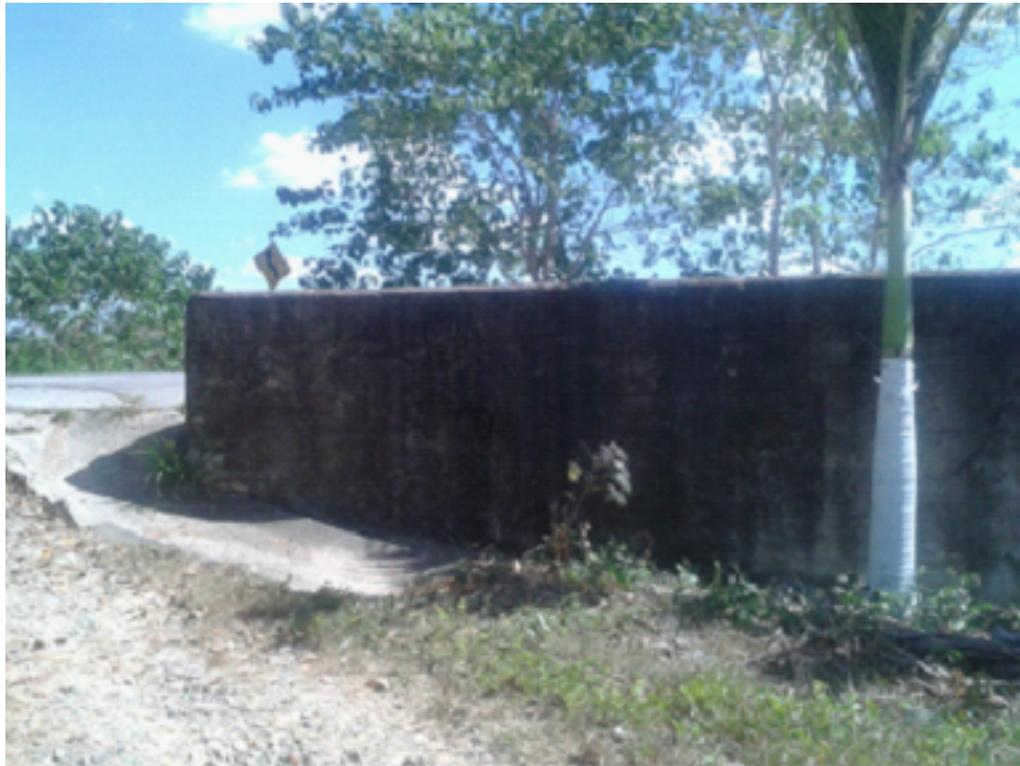
Componente.....: 4 Barandas

Calif./Mantenim....: 1 / +

Daño/Observaciones.: El puente posee barandas integradas a los bordillos. Estas se encuentran en buen estado pero carecen de pasamanos. Se observan también manchadas y falta de pintura. Se sugiere instalar pasamanos metálicos y realizar mantenimiento rutinario.

Tipo de daño.....: Otro

Reparaciones.....: Z Otra

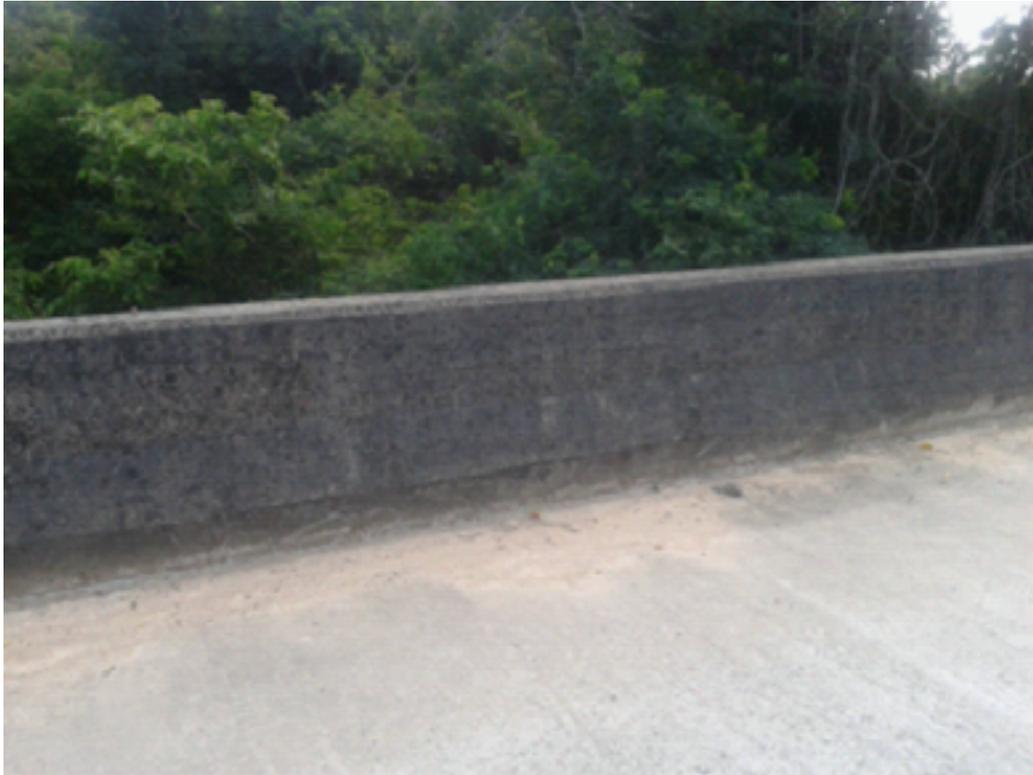
Componente.....: 4 Barandas

Calif./Mantenim....: 1 / +

Daño/Observaciones.: El puente posee barandas integradas a los bordillos. Estas se encuentran en buen estado pero carecen de pasamanos. Se observan también manchadas y falta de pintura. Se sugiere instalar pasamanos metálicos y realizar mantenimiento rutinario.

Tipo de daño.....: Otro

Reparaciones.....: Z Otra

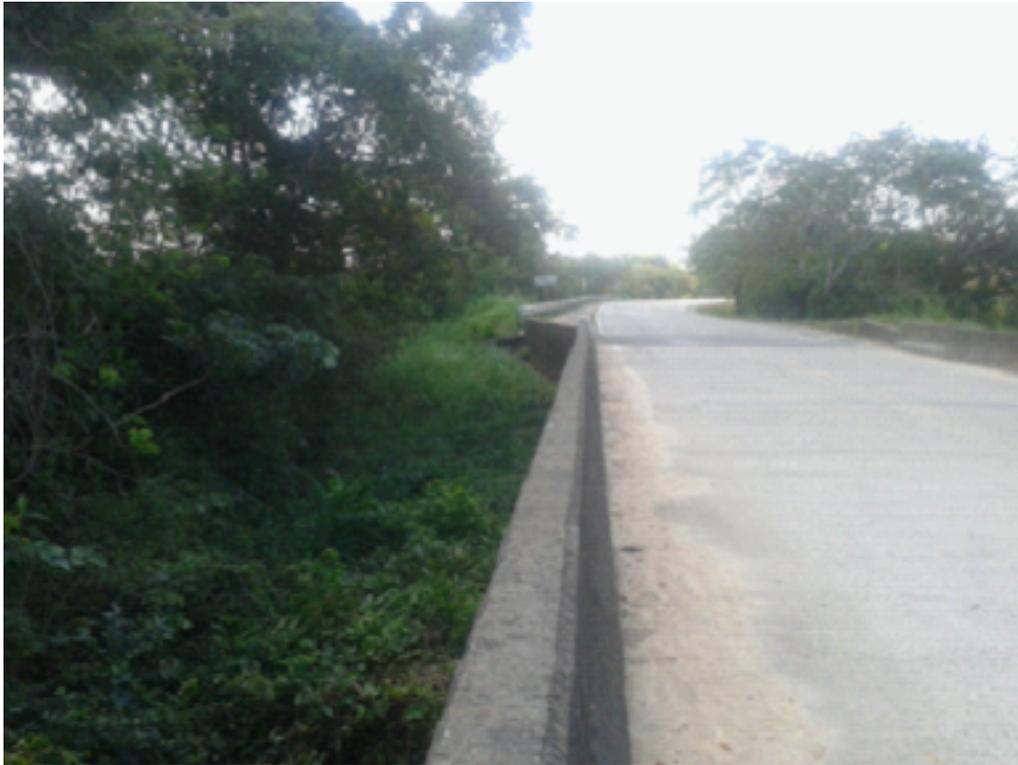
Componente.....: 4 Barandas

Calif./Mantenim....: 1 / +

Daño/Observaciones.: El puente posee barandas integradas a los bordillos. Estas se encuentran en buen estado pero carecen de pasamanos. Se observan también manchadas y falta de pintura. Se sugiere instalar pasamanos metálicos y realizar mantenimiento rutinario.

Tipo de daño.....: Otro

Reparaciones.....: Z Otra
