07-6606-002.00 Papayito

Regional.....: 7 Casanare  
Ruta.....: Porcesito (Cruce ruta 25 C) - Puente internal La U  
Carretera.....: Corocoro - Arauca  
Lado de la car...: 1  
Abscisa.....: 11+0380  
No del registro..: 7017

Recolección de datos : Fecha.....: 2012.12.16  
: Iniciales.....: JL

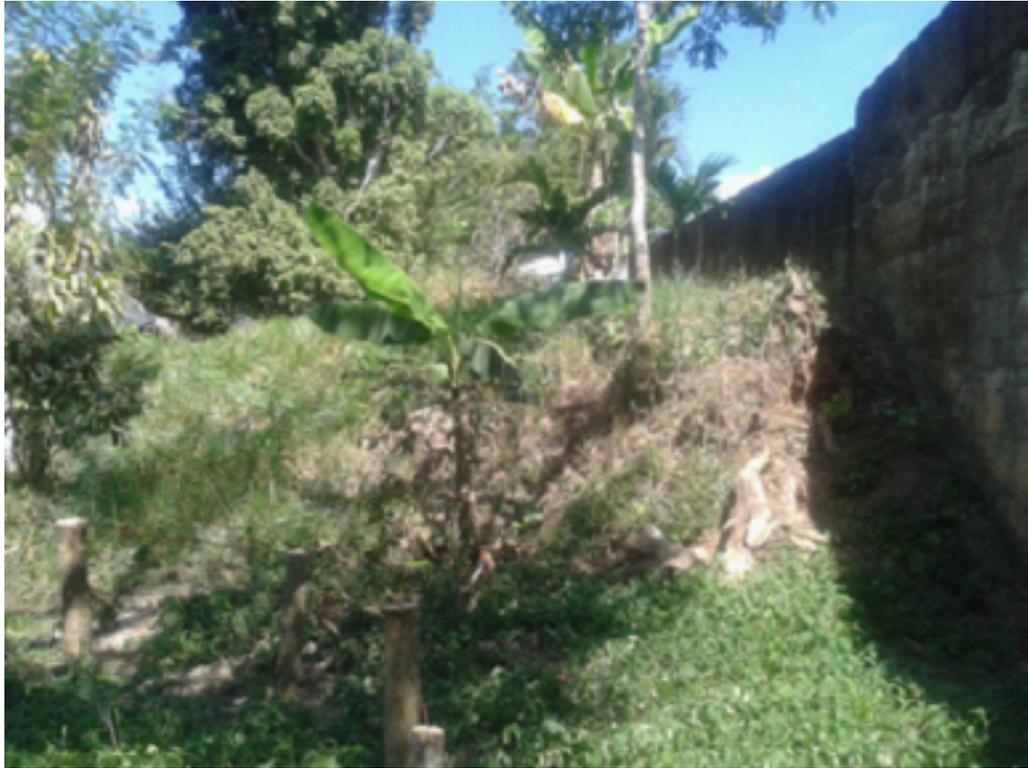
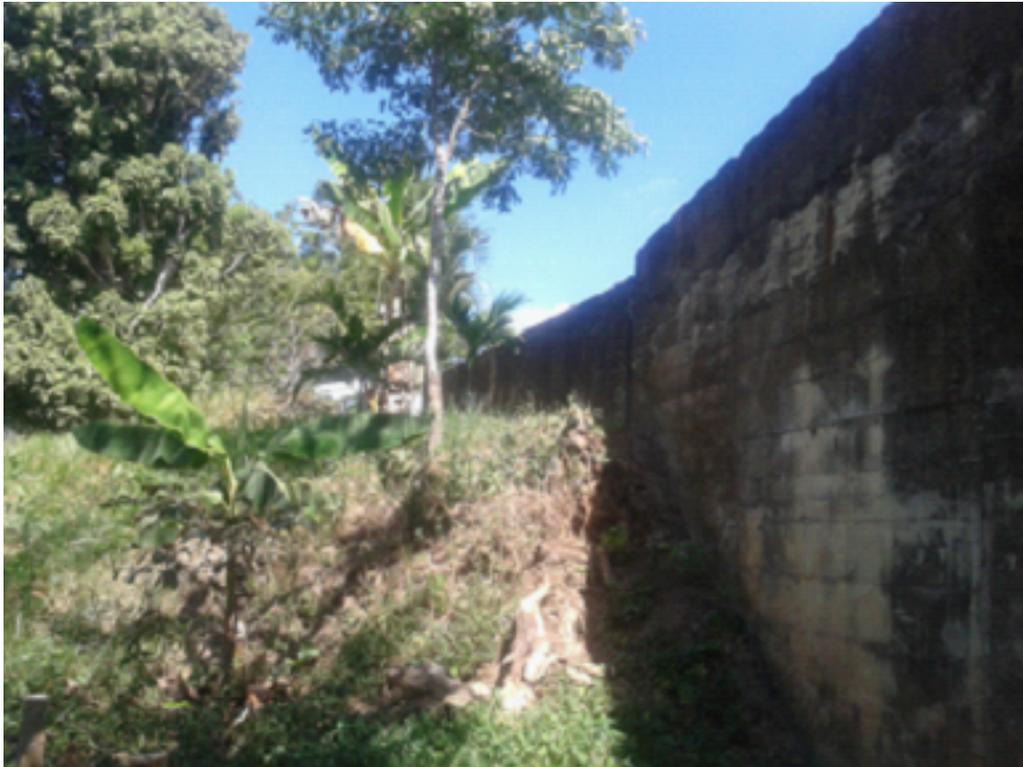
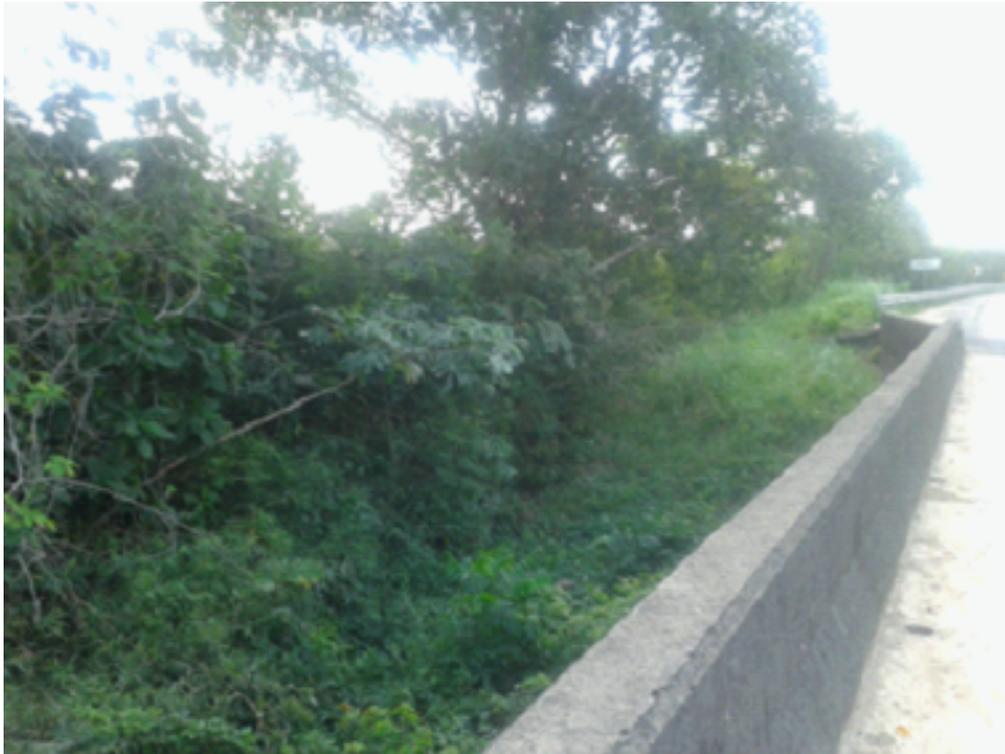
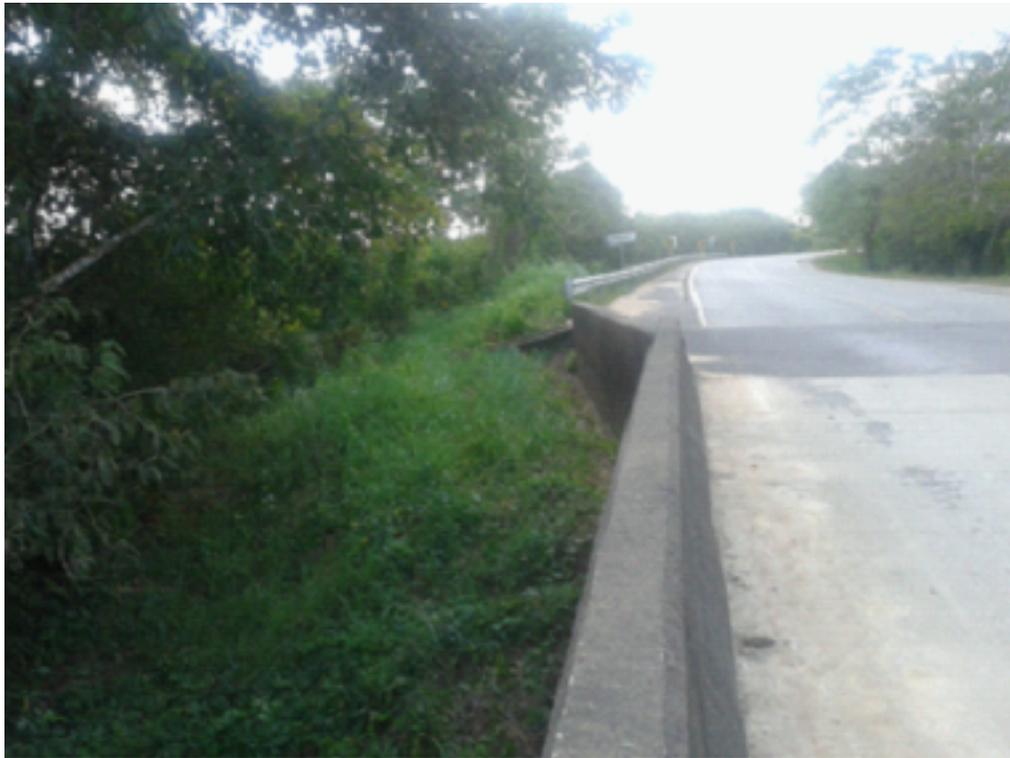
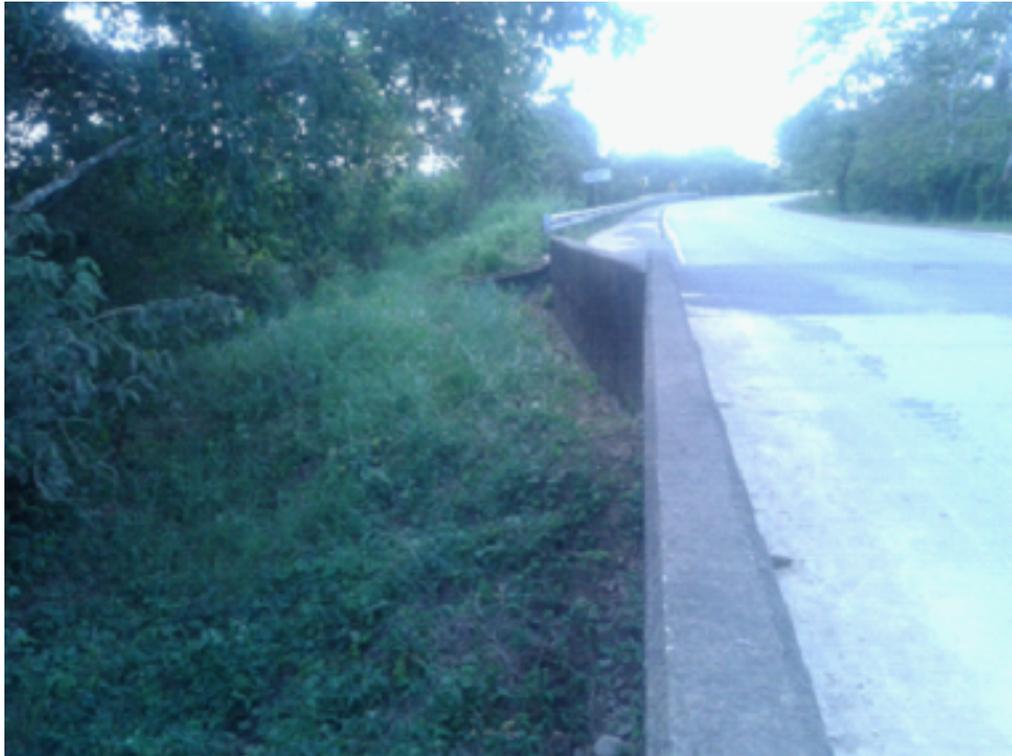
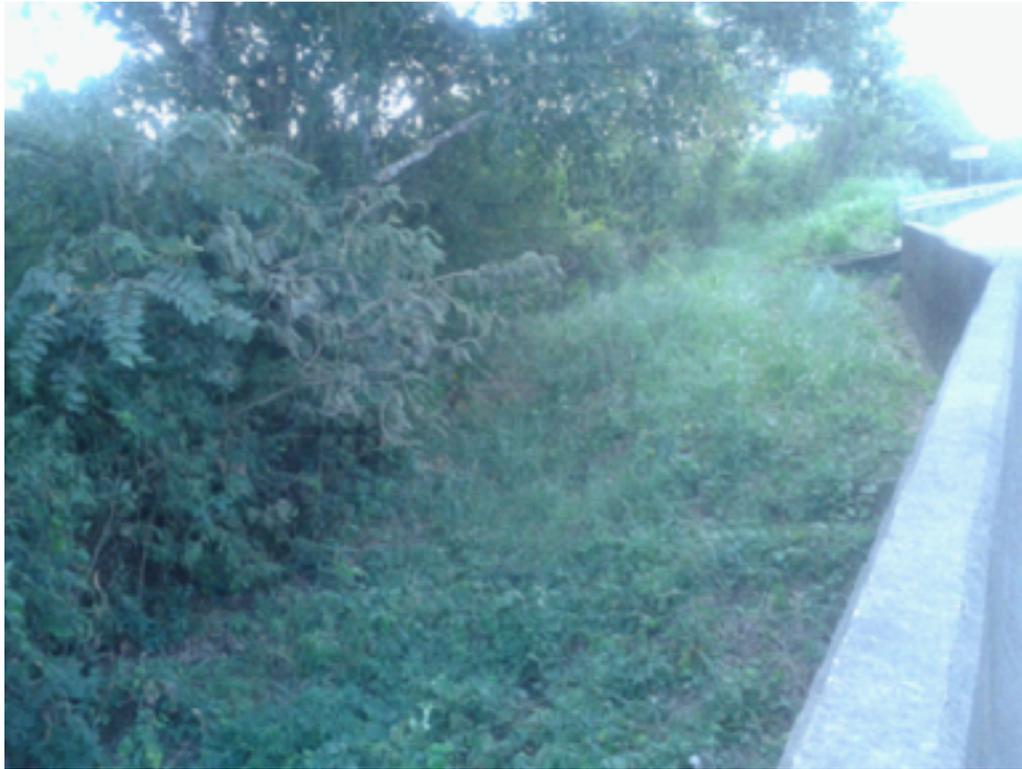
Componente.....: 5 Conos/Taludes

Calif./Mantenim....: 0 / -

Daño/Observaciones.: Los taludes de los accesos se encuentran en buen estado. No se observan rastros de movimiento recientes, ni deslizamientos de material.

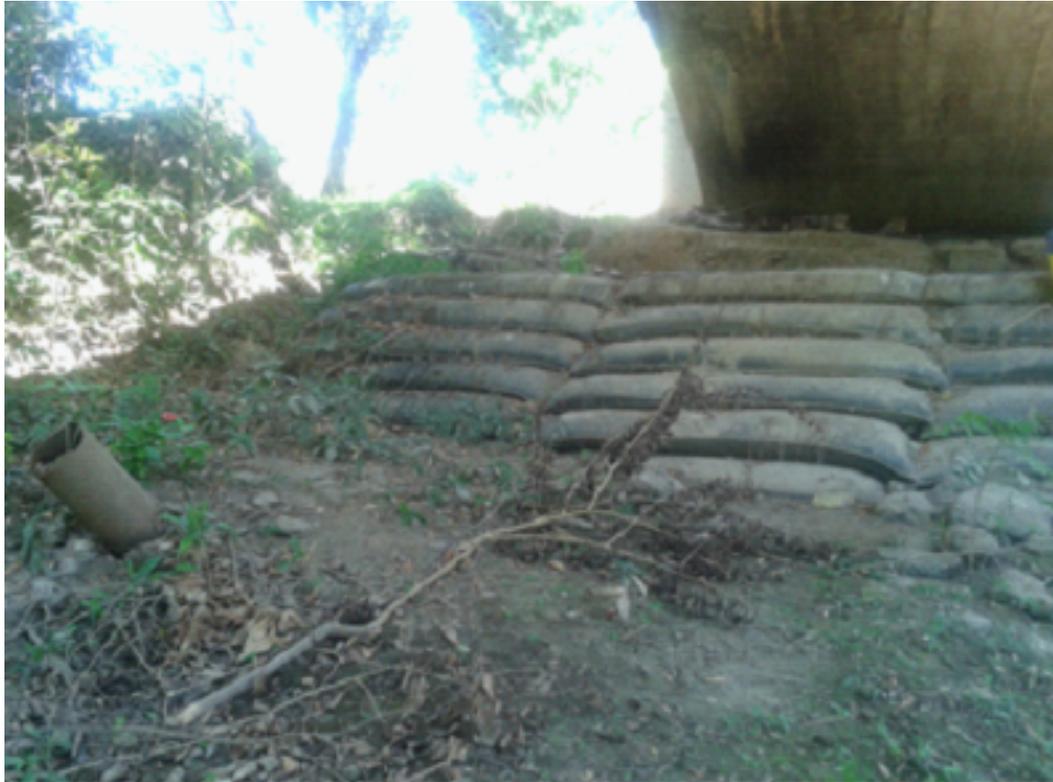
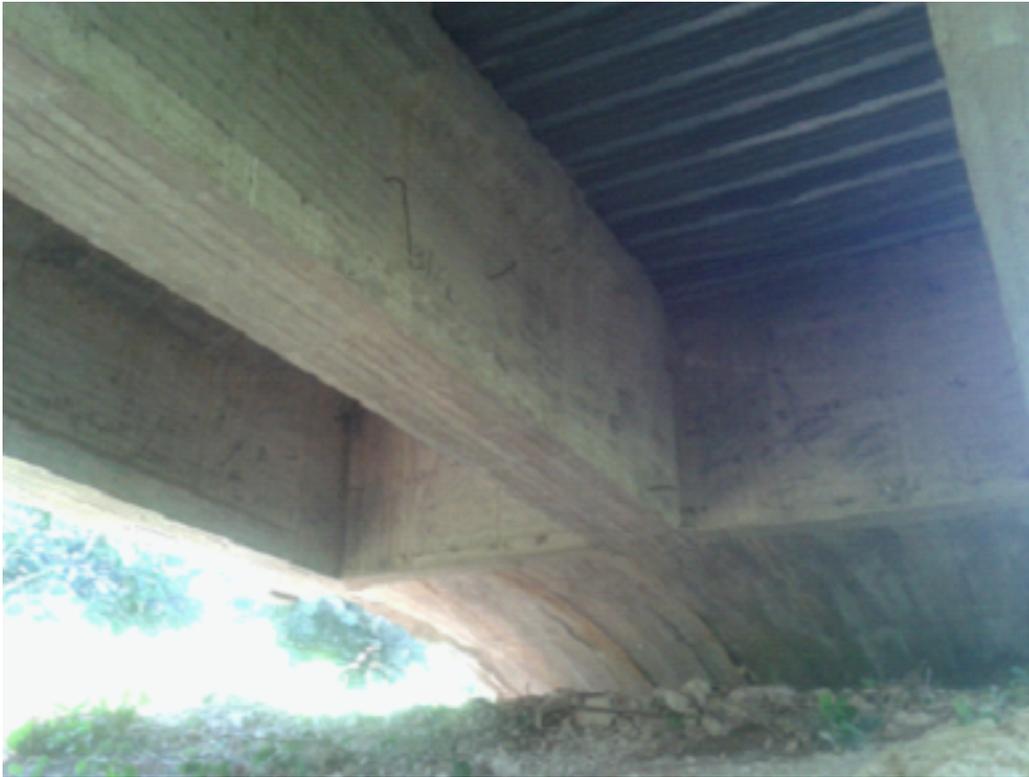
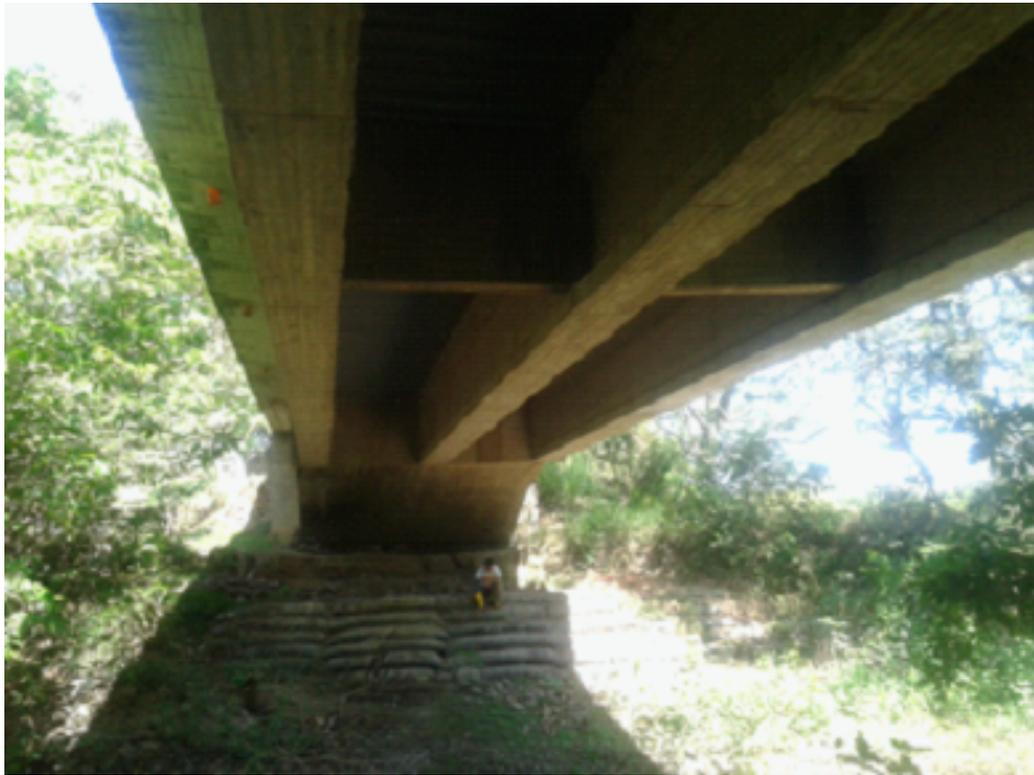
Componente.....: 7 Estribos

7 Estribos - Los dos estribos del puente se encuentran en buen estado. Se observan algunas manchas de humedad debido a la infiltración del agua desde las juntas de expansión.	0	-						3
8 Pilas	-

Calif./Mantenim....: 0 / -

Daño/Observaciones.: Los dos estribos del puente se encuentran en buen estado. Se observan algunas manchas de humedad debido a la infiltración del agua desde las juntas de expansión.

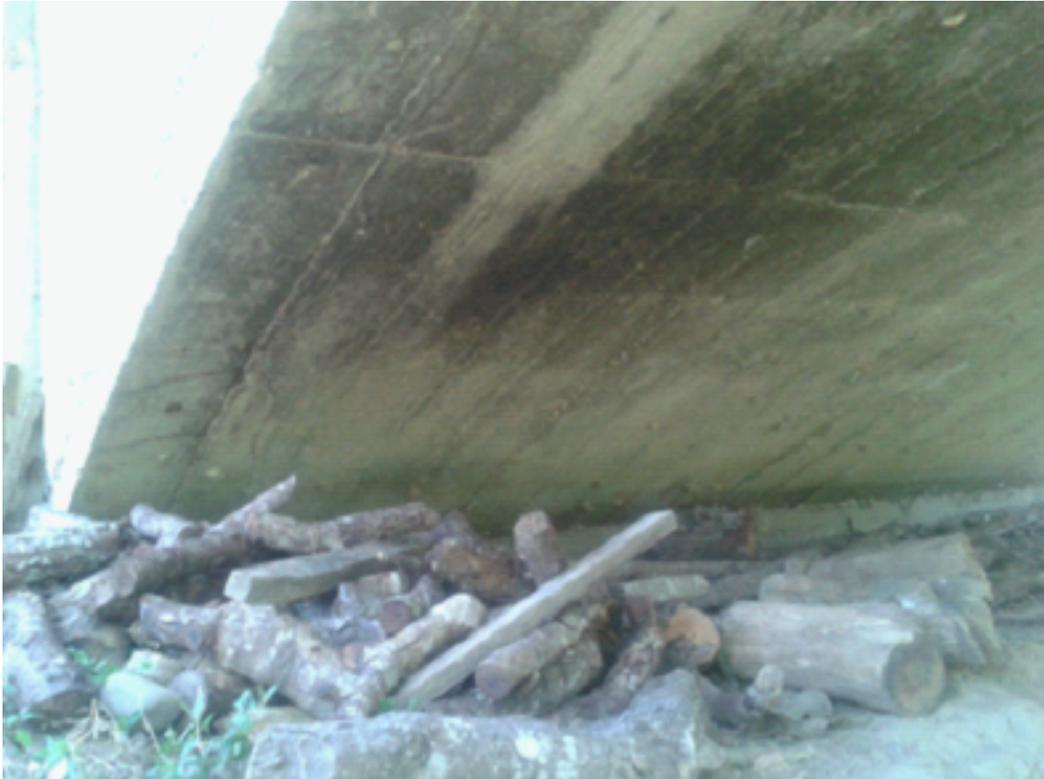
Componente.....: 9 Apoyos

Calif./Mantenim....: 2 / +

Daño/Observaciones.: Los apoyos se encuentran en buen estado. Se observan manchas de humedad debido a la infiltración del agua desde las juntas de expansión. Se observan algunos daños en el concreto en pequeñas partes por falta de espacio. Se recomienda realizar reparación del concreto.

Tipo de daño.....: Infiltración

Reparaciones.....: C Reparación de concreto / Lechadear

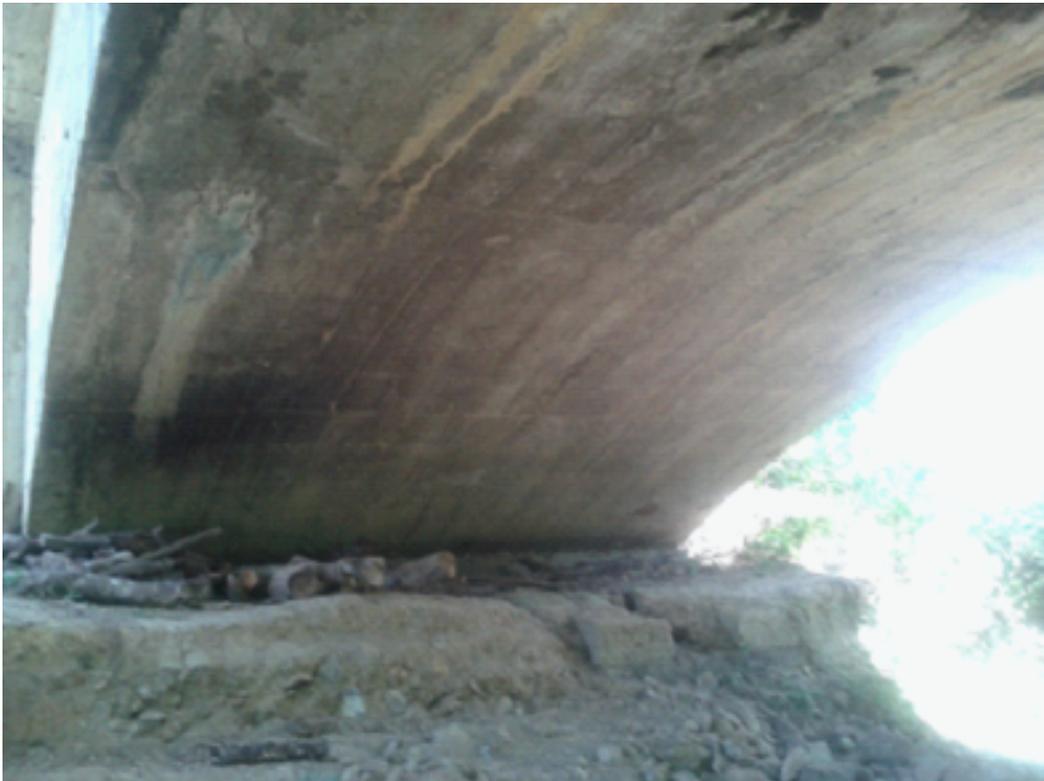
Componente.....: 9 Apoyos

Calif./Mantenim....: 2 / +

Daño/Observaciones.: Los apoyos se encuentran en buen estado. Se observan manchas de humedad debido a la infiltración del agua desde las juntas de expansión. Se observan algunos daños en el concreto en pequeñas partes por falta de espacio. Se recomienda realizar reparación del concreto.

Tipo de daño.....: Infiltración

Reparaciones.....: C Reparación de concreto / Lechadear

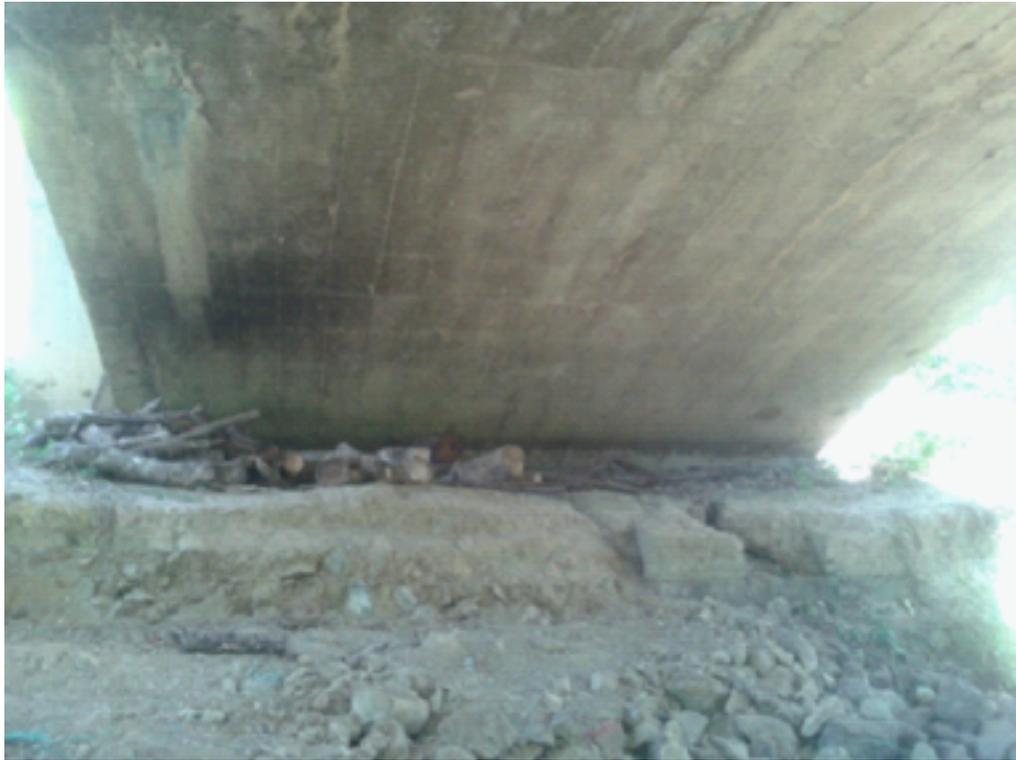
Componente.....: 9 Apoyos

Calif./Mantenim....: 2 / +

Daño/Observaciones.: Los apoyos se encuentran en buen estado. Se observan manchas de humedad debido a la infiltración del agua desde las juntas de expansión. Se observan algunos daños en el concreto en pequeñas partes por falta de espacio. Se recomienda realizar reparación del concreto.

Tipo de daño.....: Infiltración

Reparaciones.....: C Reparación de concreto / Lechadear

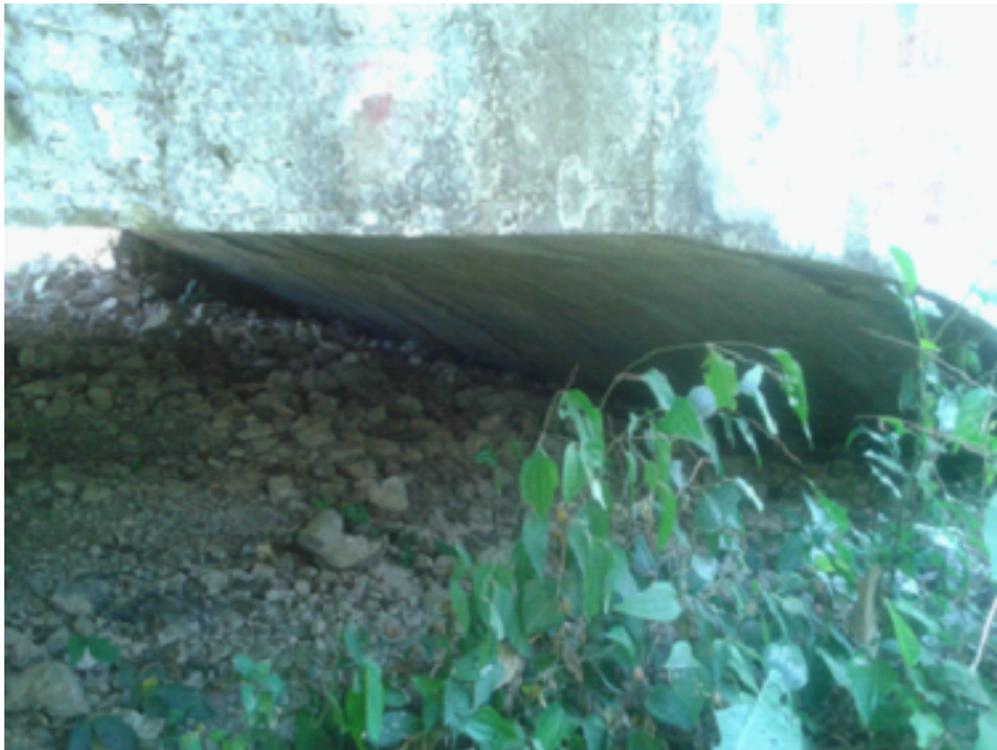
Componente.....: 9 Apoyos

Calif./Mantenim....: 2 / +

Daño/Observaciones.: Los apoyos se encuentran en buen estado. Se observan manchas de humedad debido a la infiltración del agua desde las juntas de expansión. Se observan algunos daños en el concreto en pequeñas partes por falta de espacio. Se recomienda realizar reparación del concreto.

Tipo de daño.....: Infiltración

Reparaciones.....: C Reparación de concreto / Lechadear

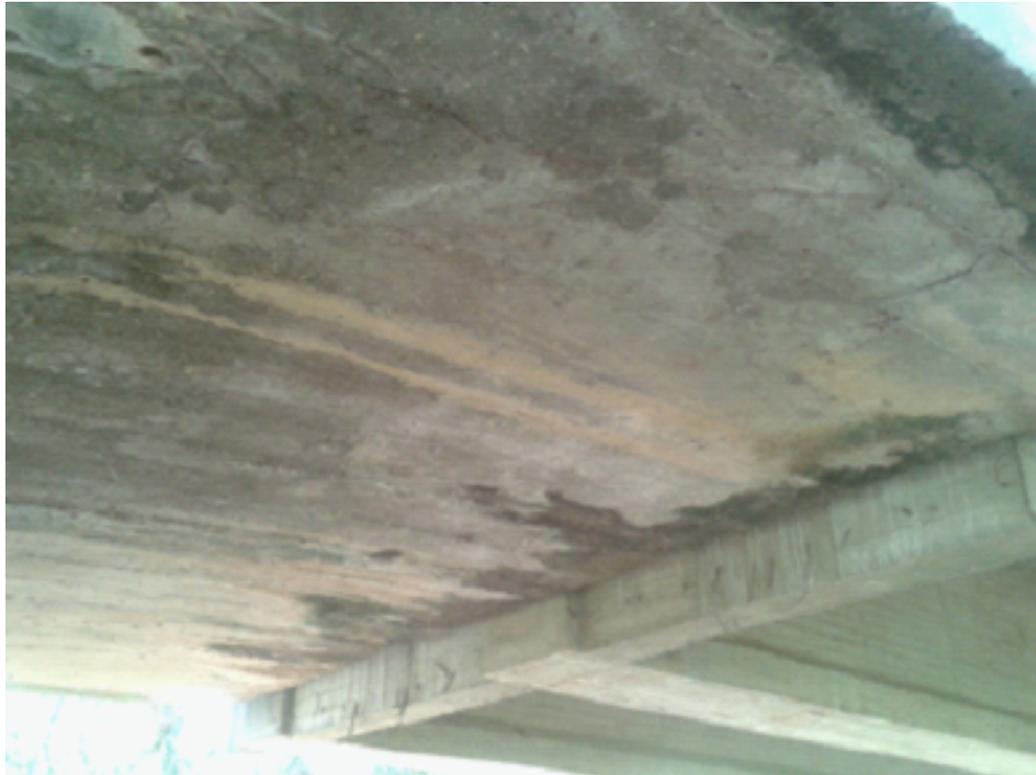
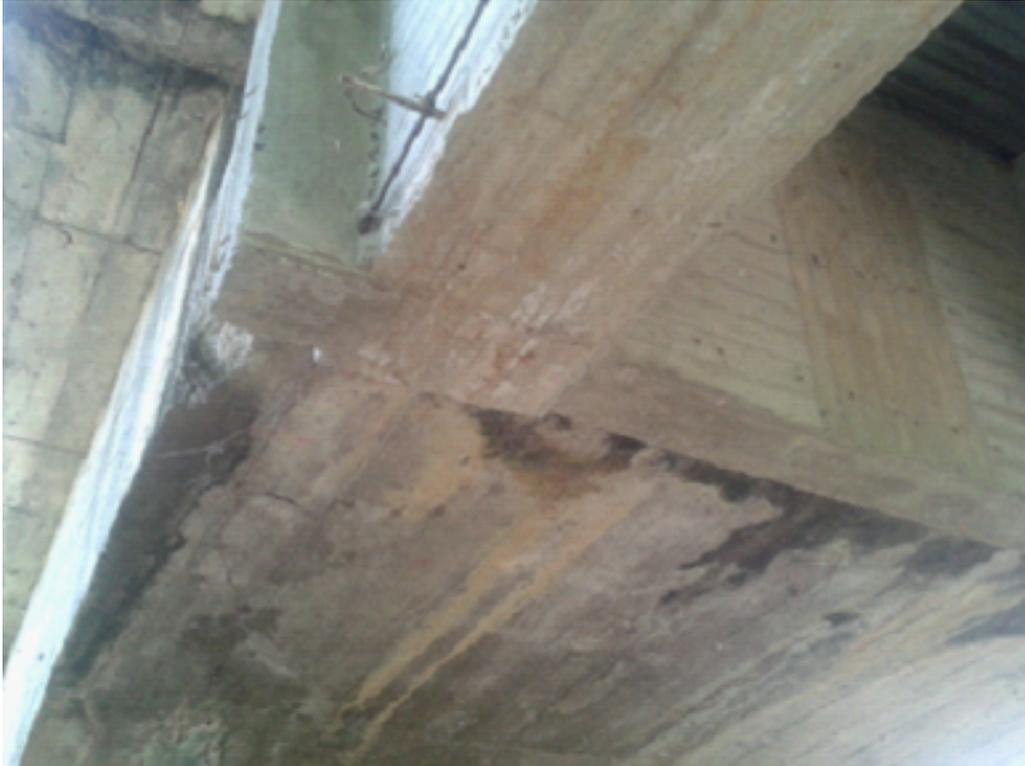
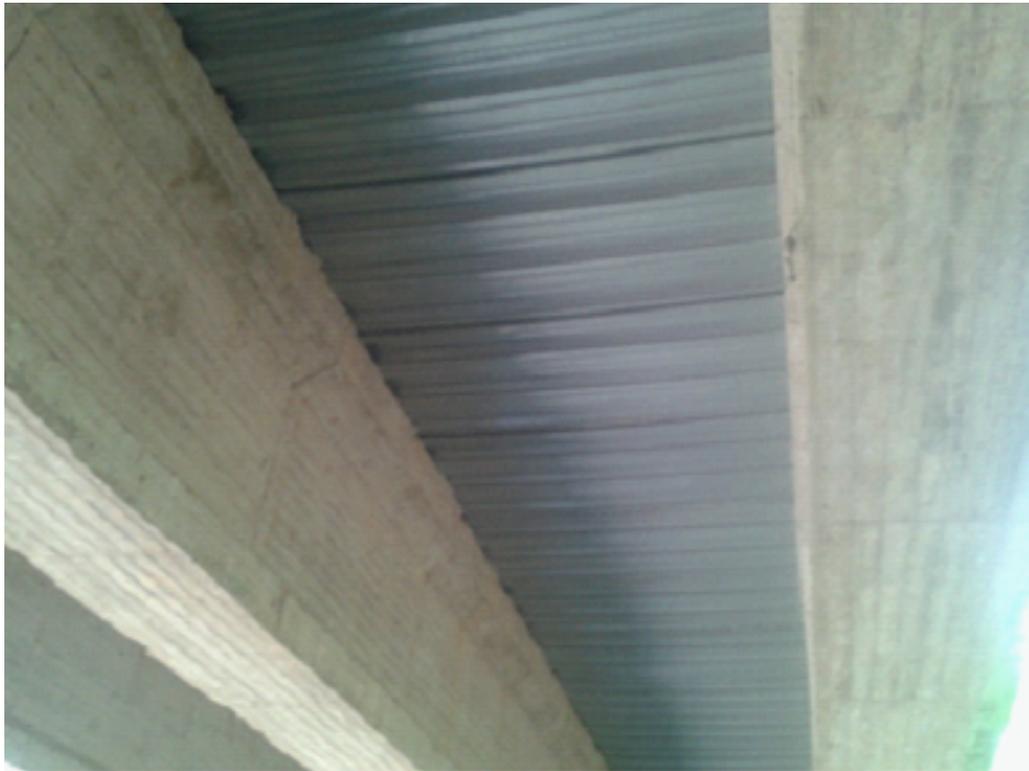
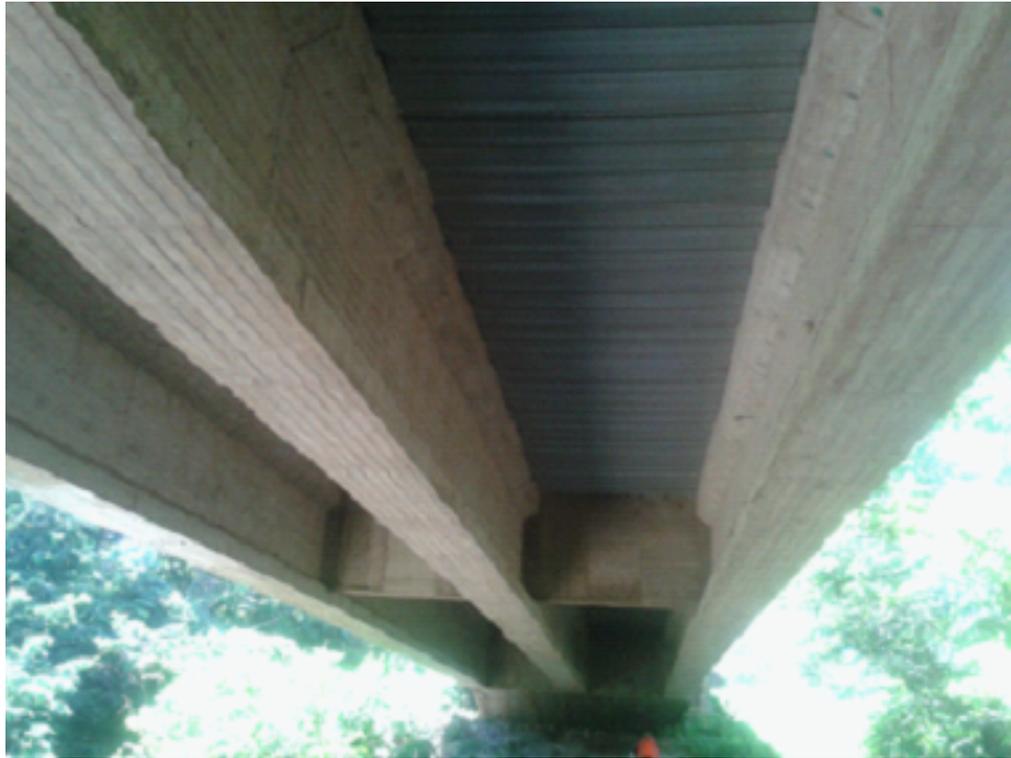
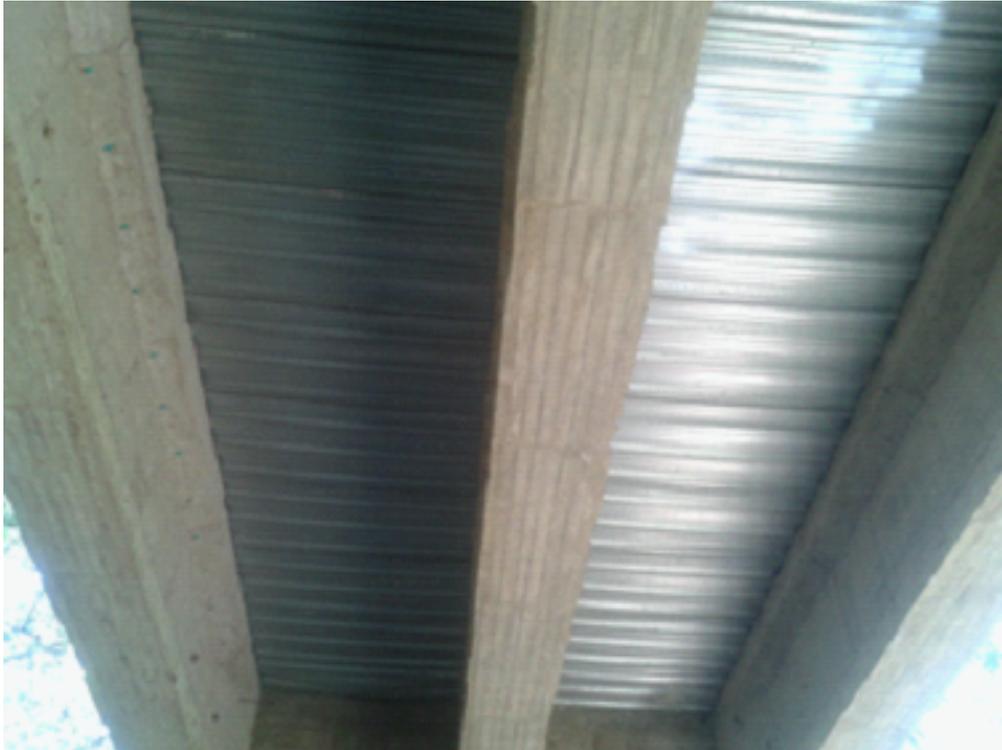
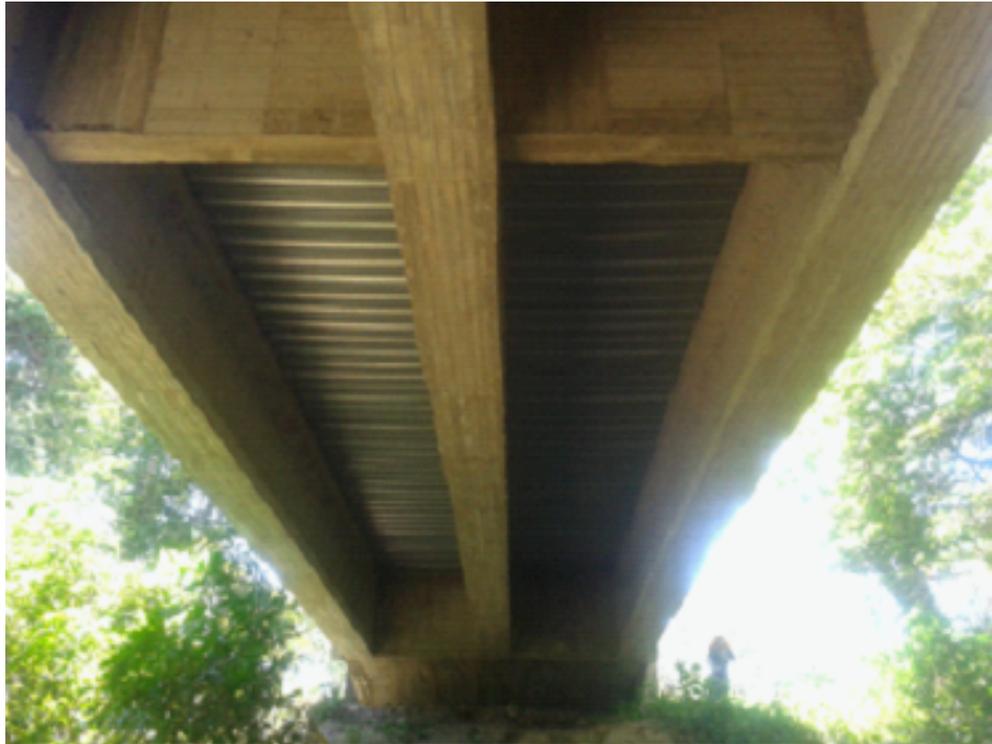
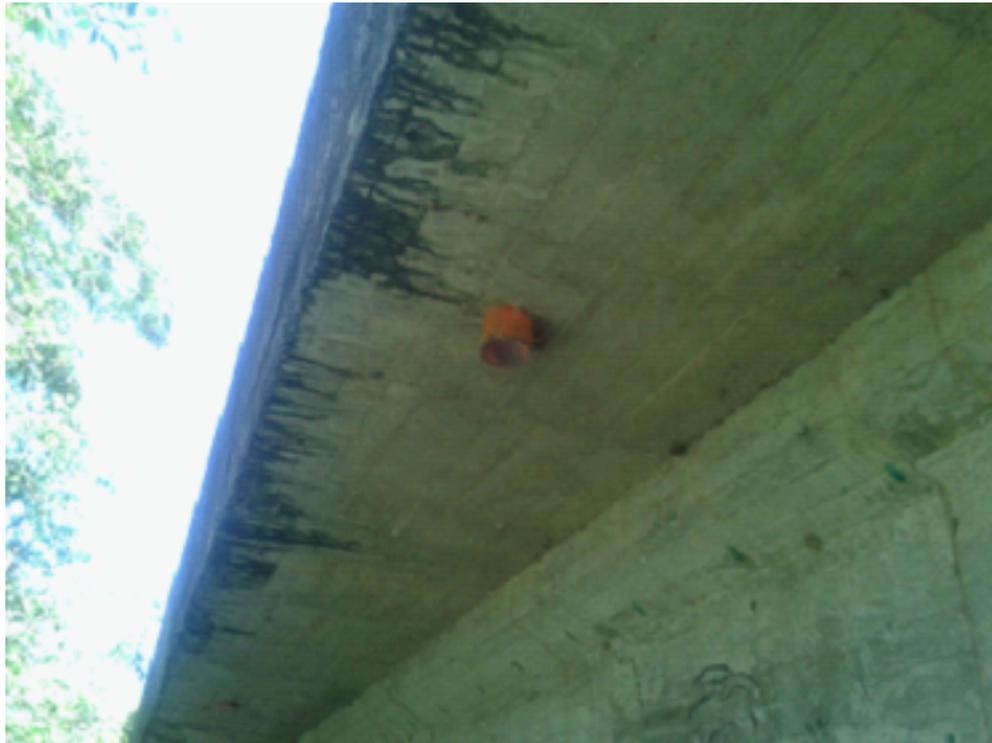
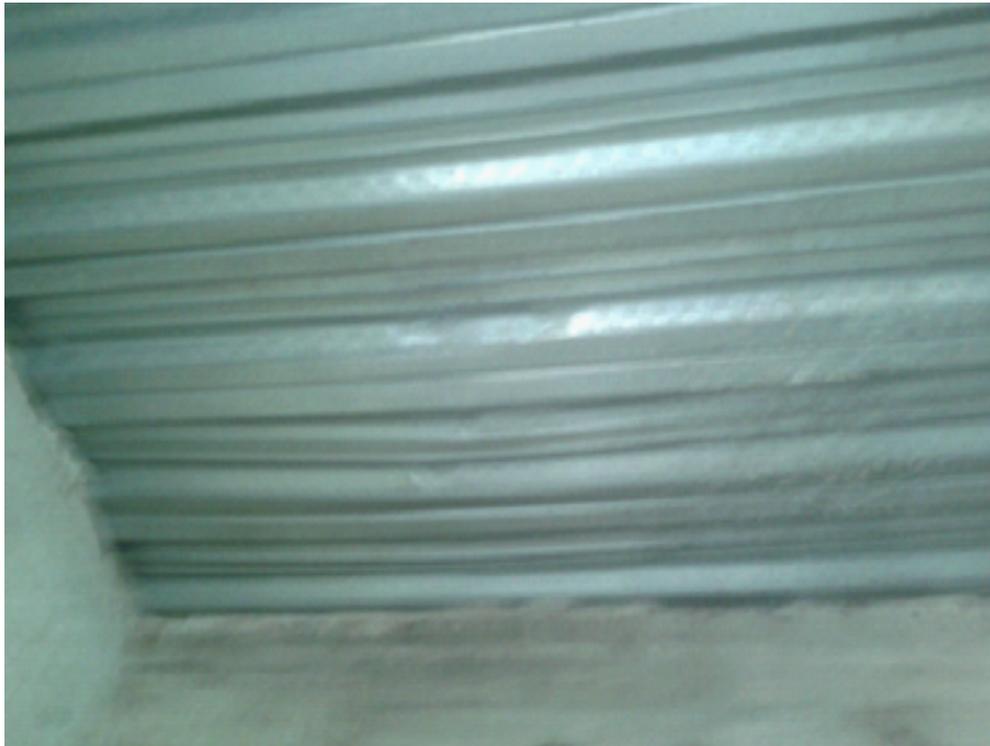
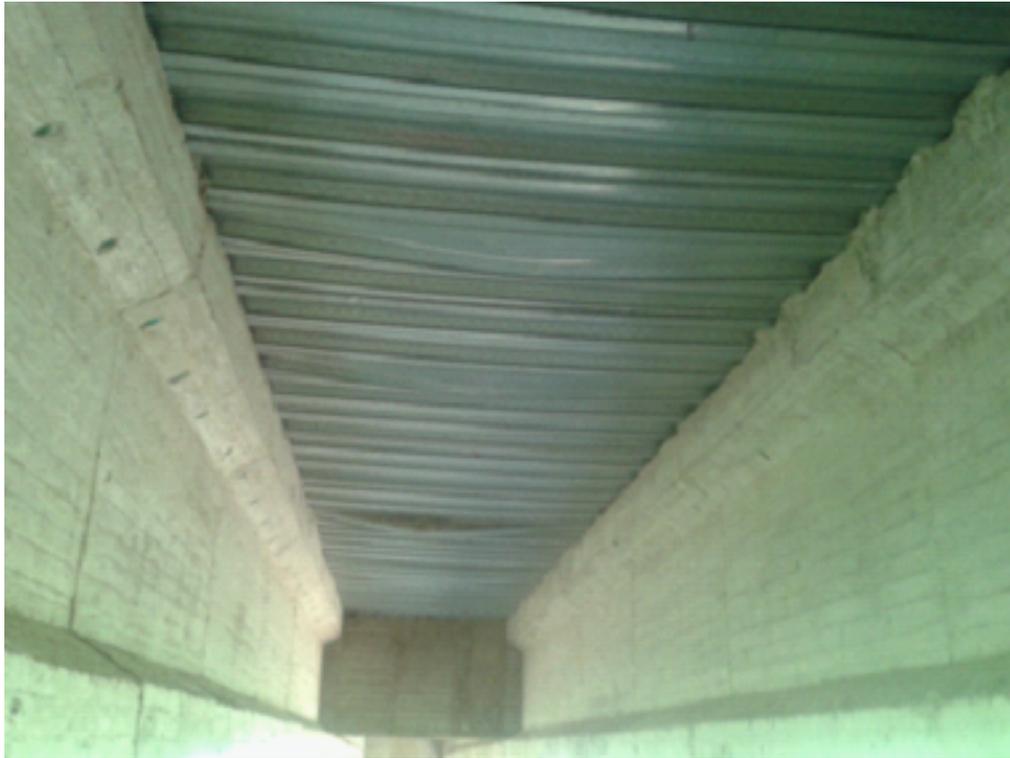
Componente.....: 10 Losa

Calif./Mantenim....: 0 / -

Daño/Observaciones.: Se encuentra en buen estado. Todos los drenajes poseen tubería de alargamiento. Solo se observan algunos pandeos y deformaciones en el Steel deck pero no muy significativos.
