07-6606-002.00 Papayito

Regional.....: 7 Casanare  
Ruta.....: Porcesito (Cruce ruta 25 C) - Puente internal La U  
Carretera.....: Corocoro - Arauca  
Lado de la car...: 1  
Abscisa.....: 11+0380  
No del registro..: 7017

Recolección de datos : Fecha.....: 2012.12.16  
: Iniciales.....: JL

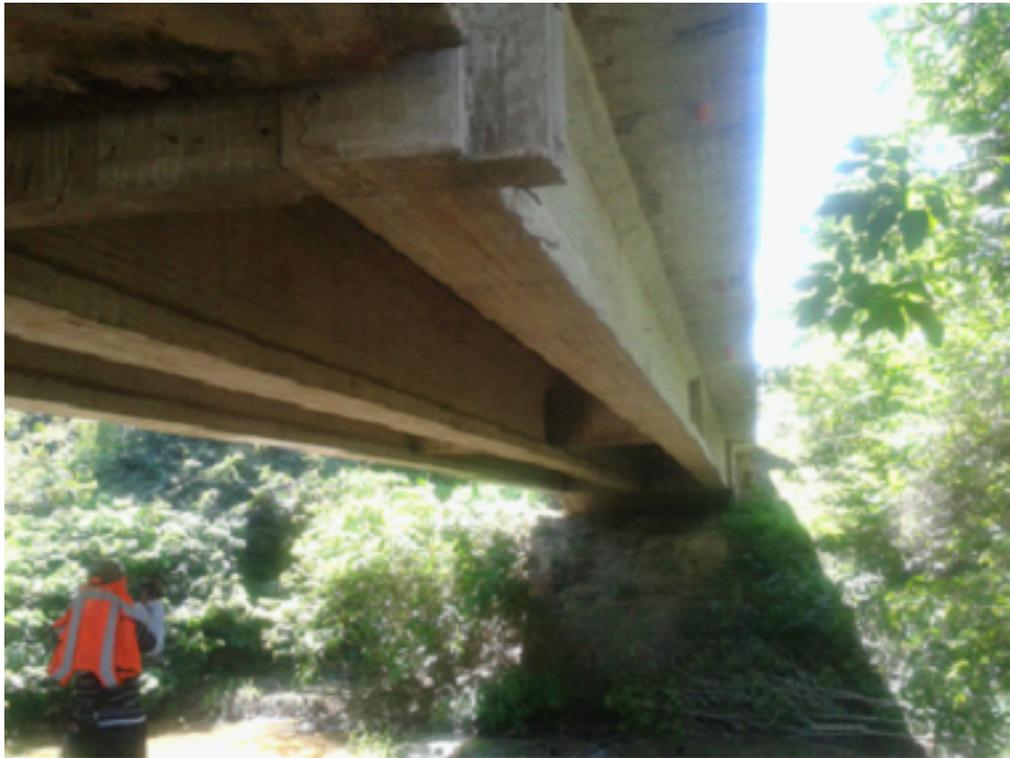
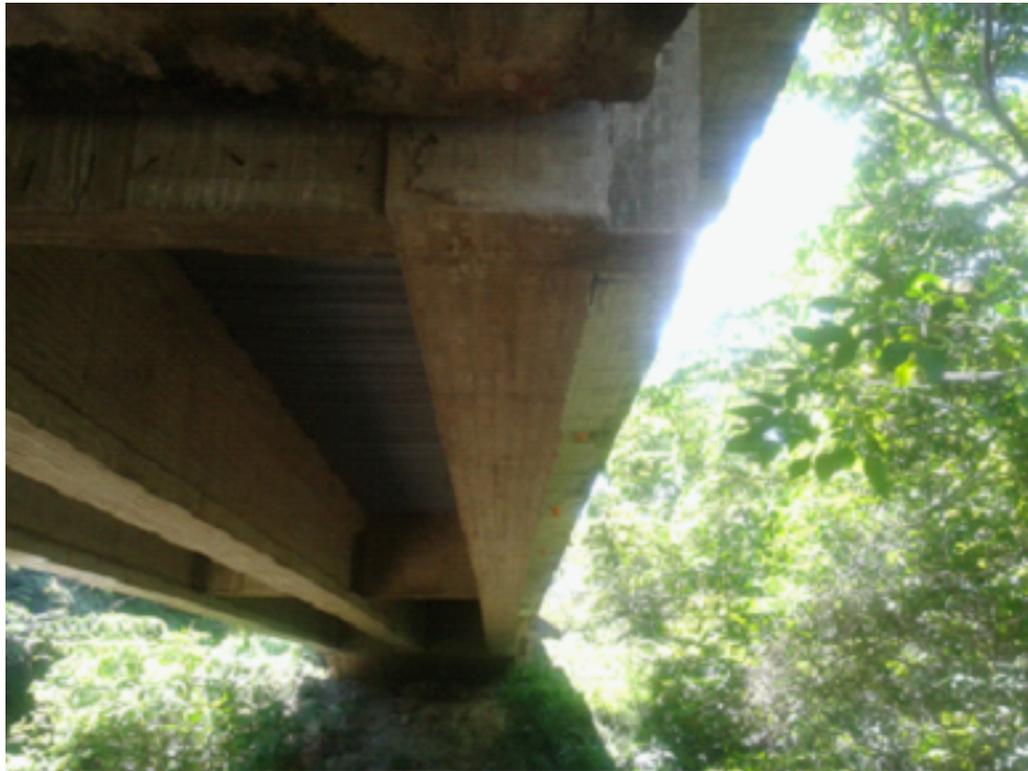
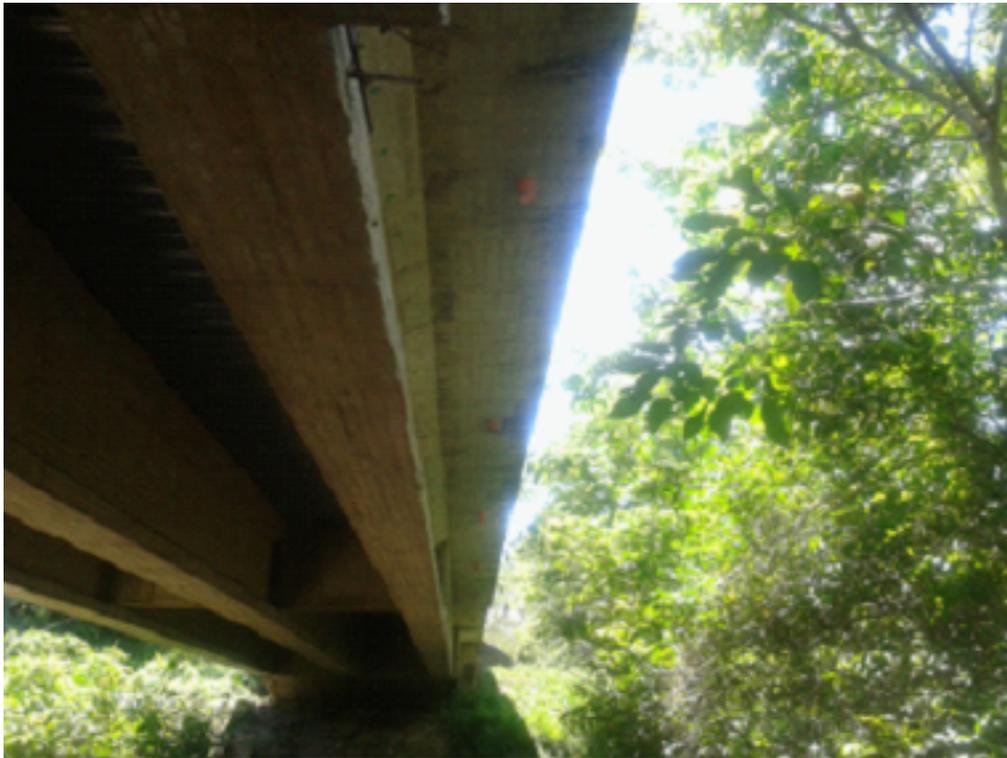
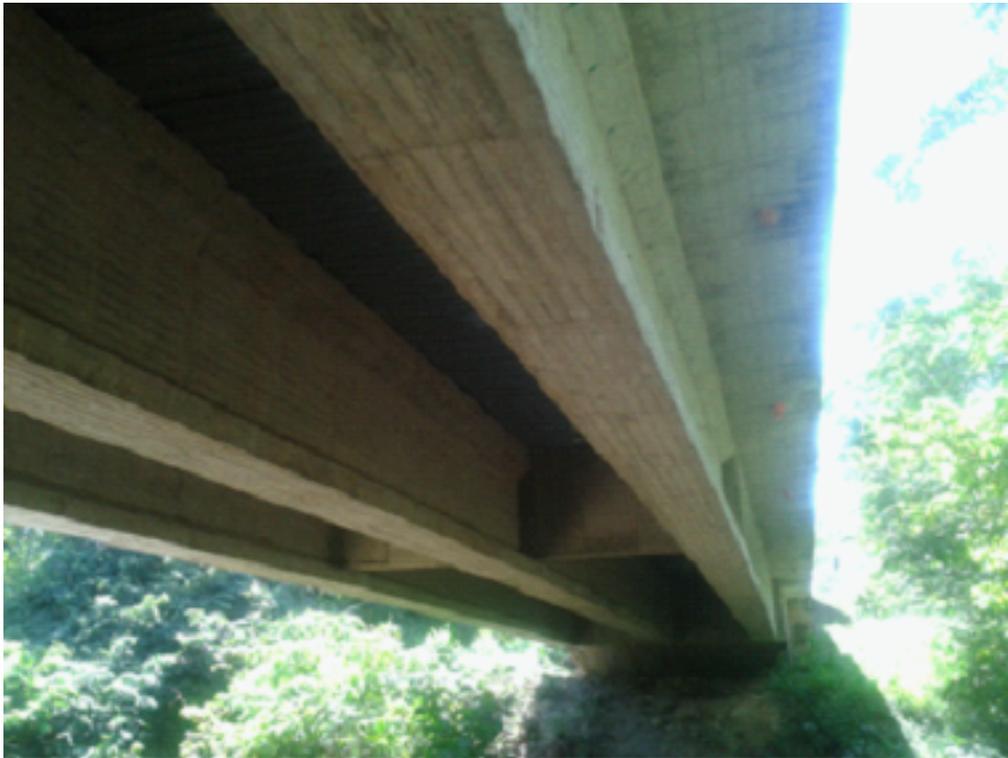
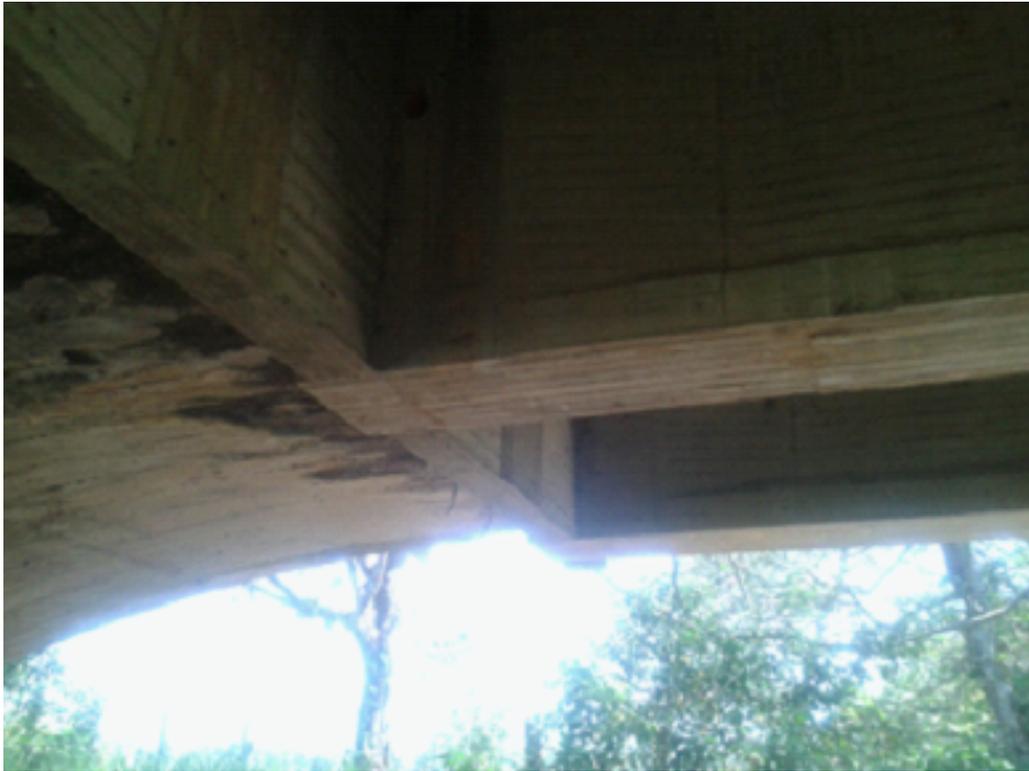
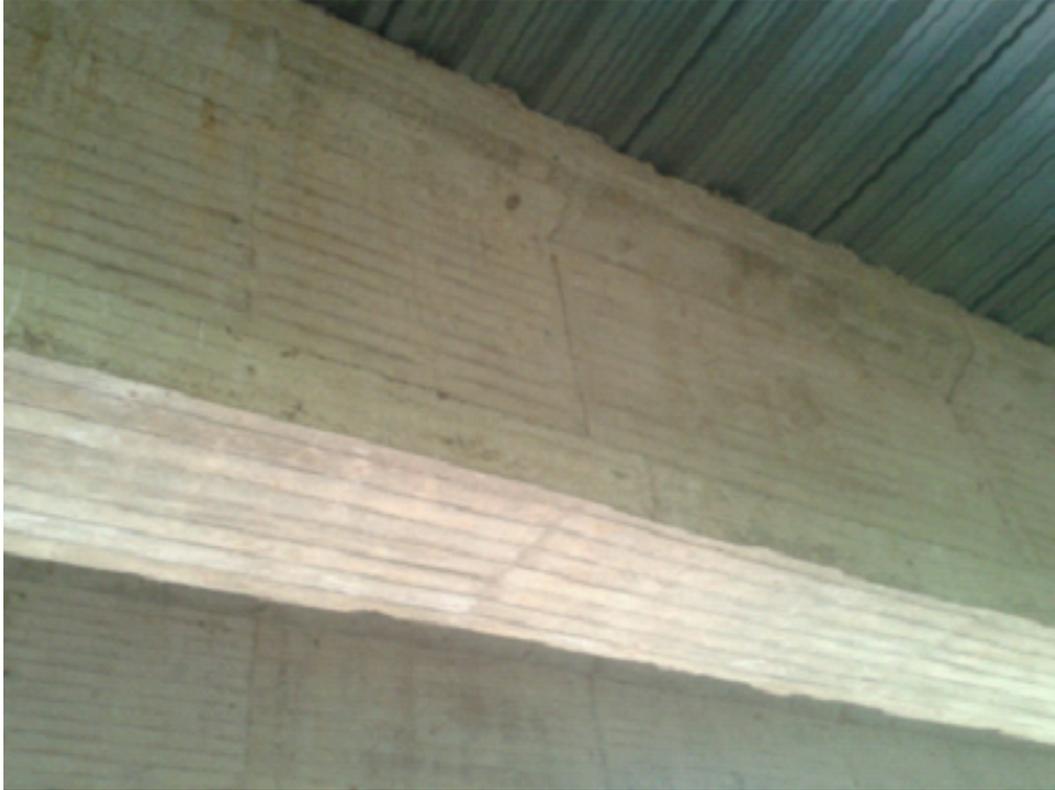
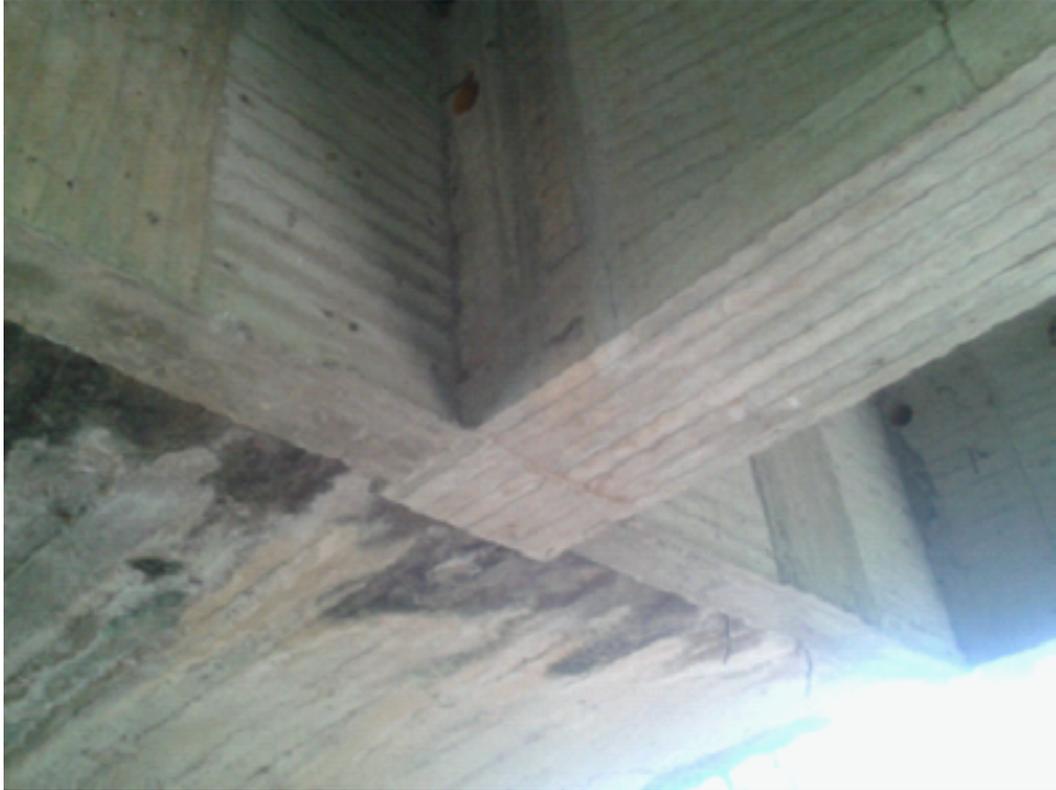
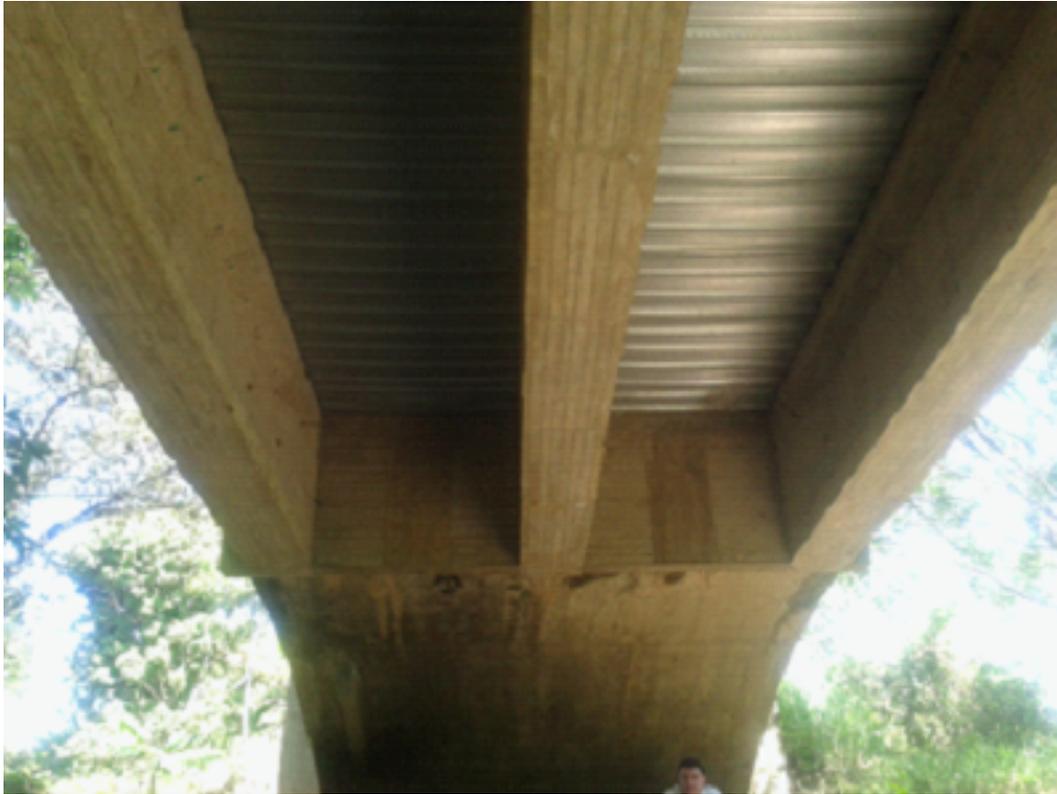
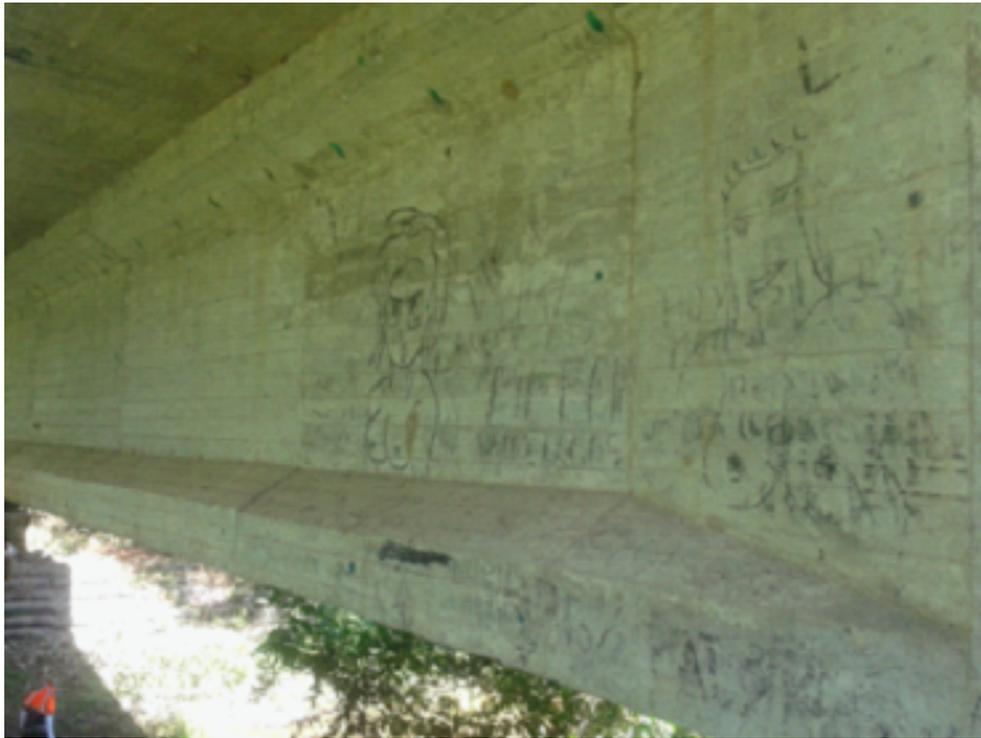
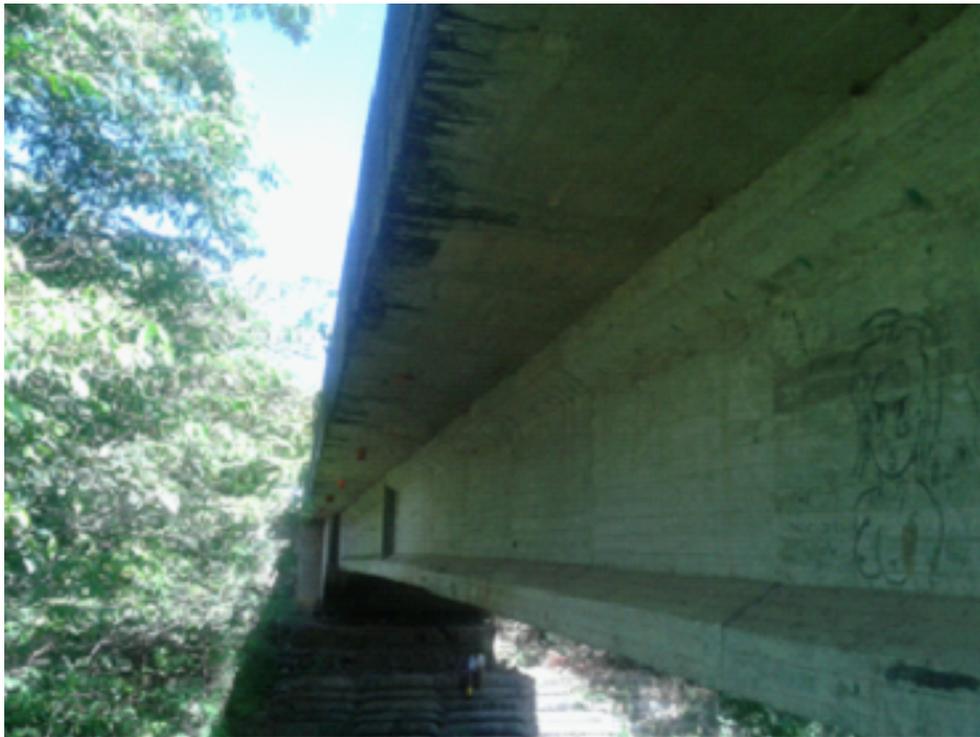
Componente.....: 11 Vigas/Largueros/Diafragmas

Calif./Mantenim....: 0 / -

Daño/Observaciones.: Se encuentran en muy buen estado, no se observan daños en el concreto. Ni exposición del acero de refuerzo.

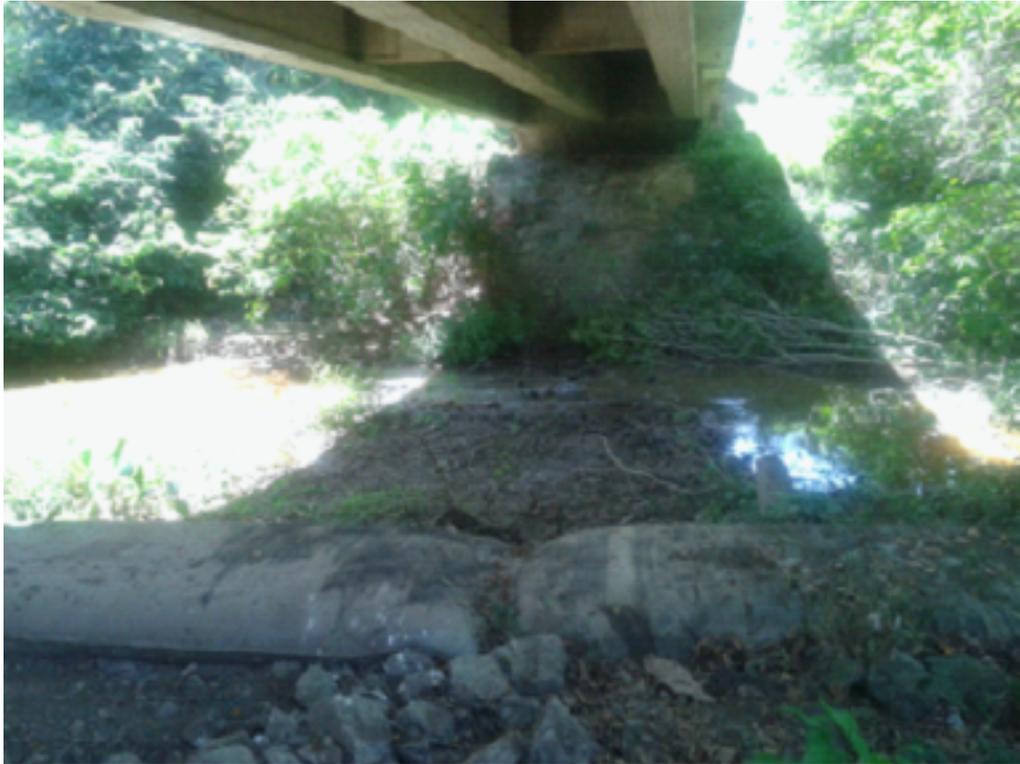
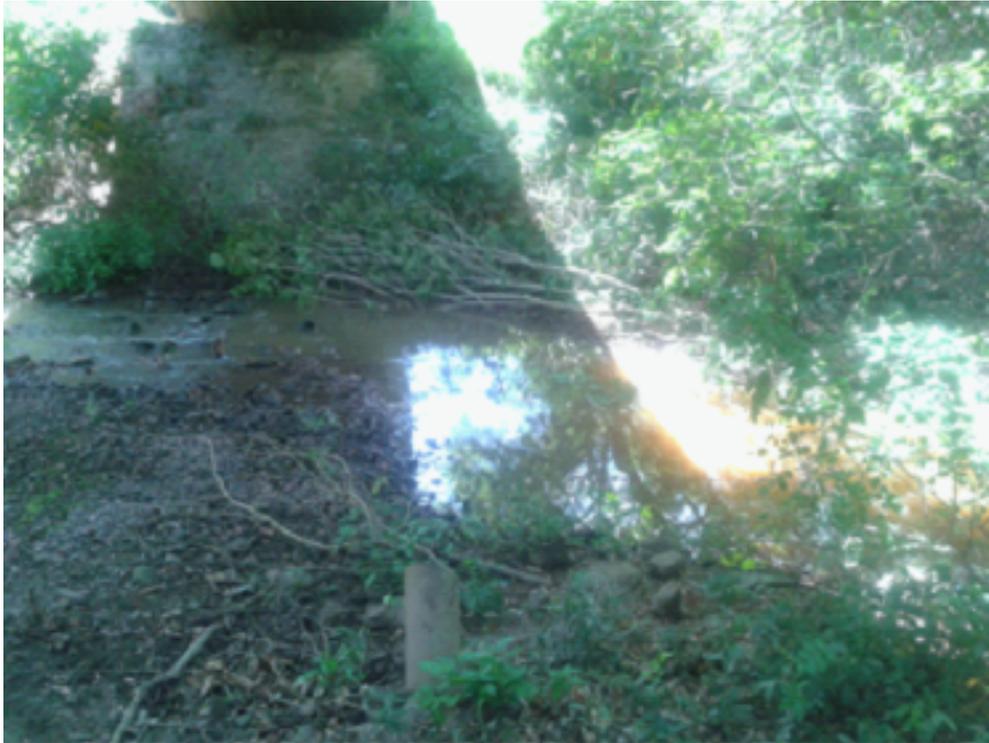
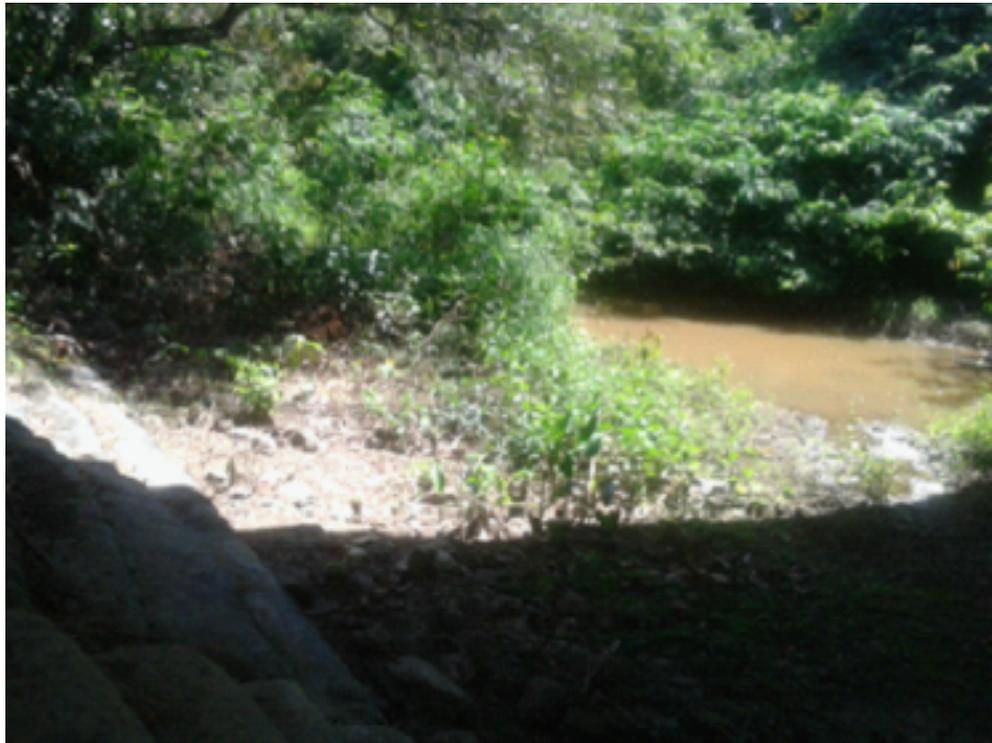
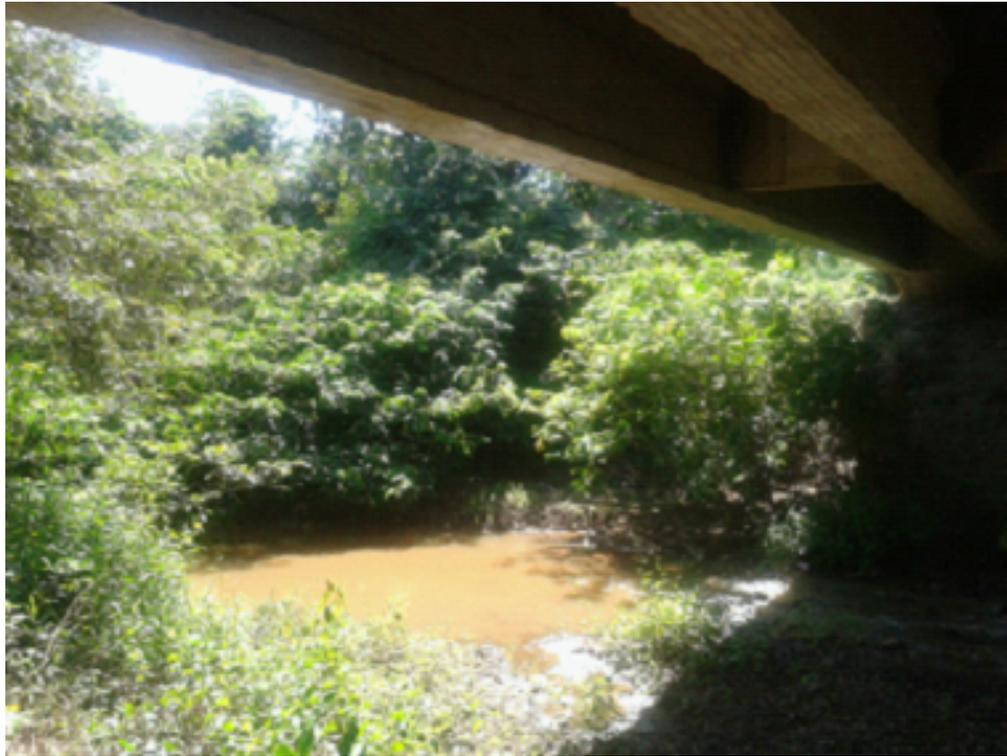
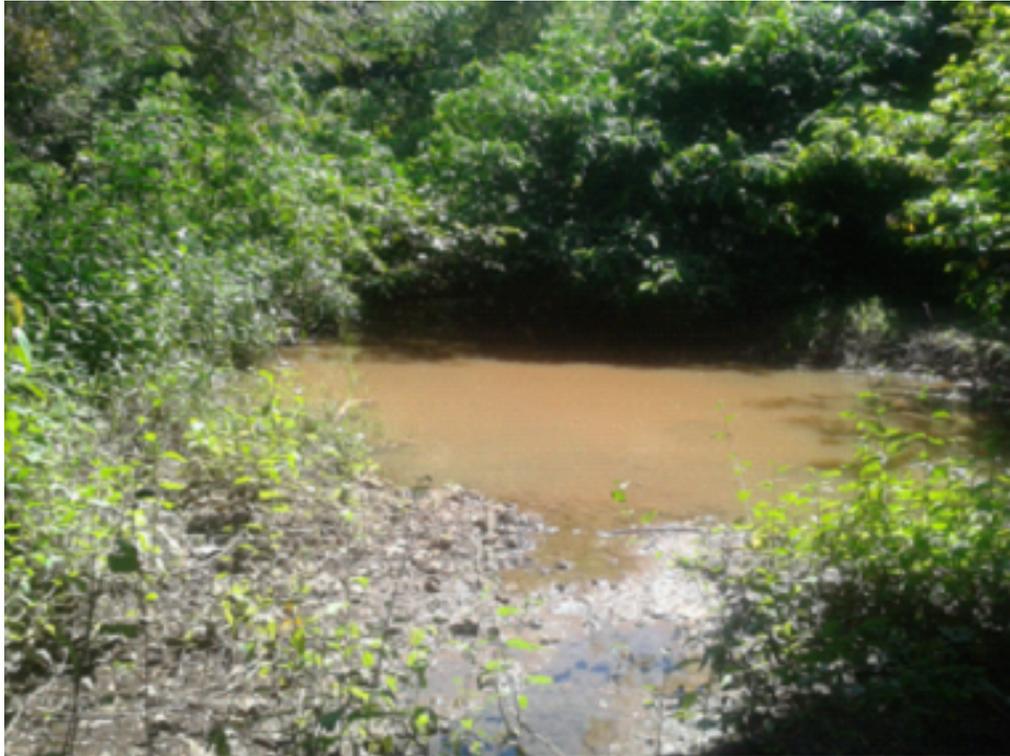
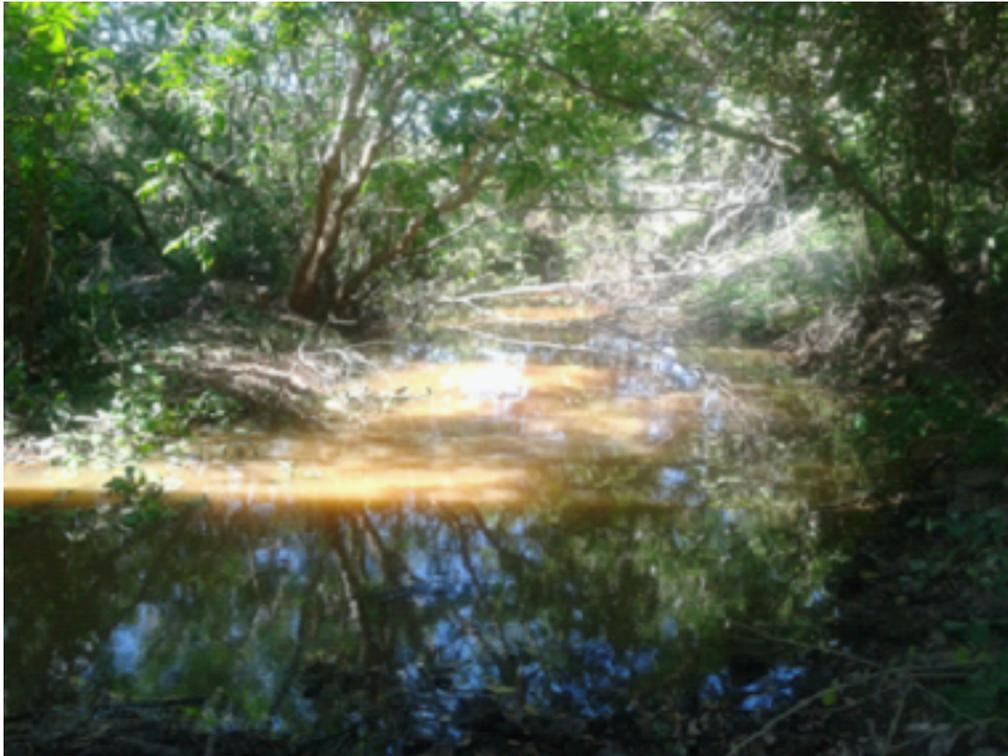
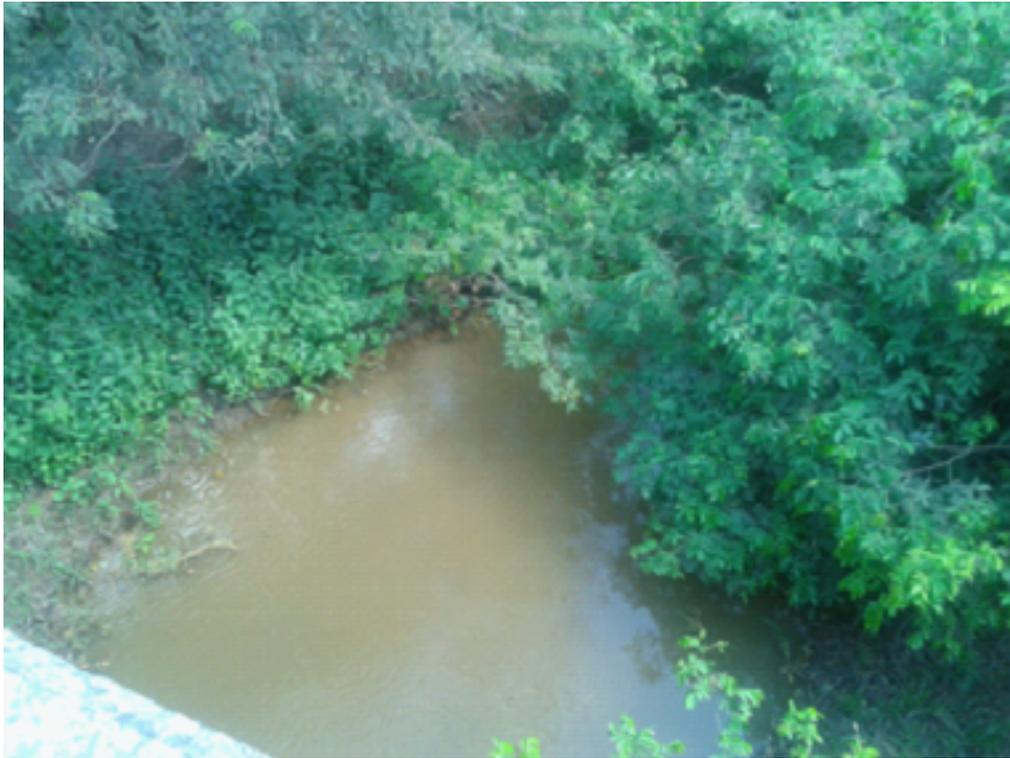
Componente.....: 15 Cauce

Daño/Observaciones.: El cauce no presenta ningún inconveniente. En el estribo 2. Se tiene protección con bolsacreto.
