SDC/INV	SiPuCol	Fecha	Hoja
	Informe de inspección principal	07/02/13	1
07-6606-003.00 El Rosarito			
Regional.....: 7 Casanare			
Ruta.....: Porcesito (Cruce ruta 25 C) - Puente internal La U			
Carretera.....: Corocoro - Arauca			
Lado de la car...: 1			
Abscisa.....: 13+0551			
No del registro..: 7018			
Año de construcción.....:			
Año de la última reconstrucción.....:			
Paso Superior/Inferior.....: S			
Dir. de abs. de la carretera principal.:			
Requisitos de la inspección.....: 0 Nada			
Recolección de datos : Fecha.....: 2012.12.16			
: Iniciales.....: OFAS			
Posición geográfica..:			
Latitud: 6 gra 56.2 min N Longitud: 70 gra 52.07 min O Altitud: 136 m			
Geometría: Número de luces.....: 1			
Longitud de la luz menor (m): 20.55			
Longitud de la luz mayor (m): 20.55			
Longitud total(m): 20.55			
Ancho del tablero.....(m): 8.04			
Ancho del separador.....(m): 0.00			
Ancho del andén izquierdo(m): 0.00

07-6606-003.00 El Rosarito

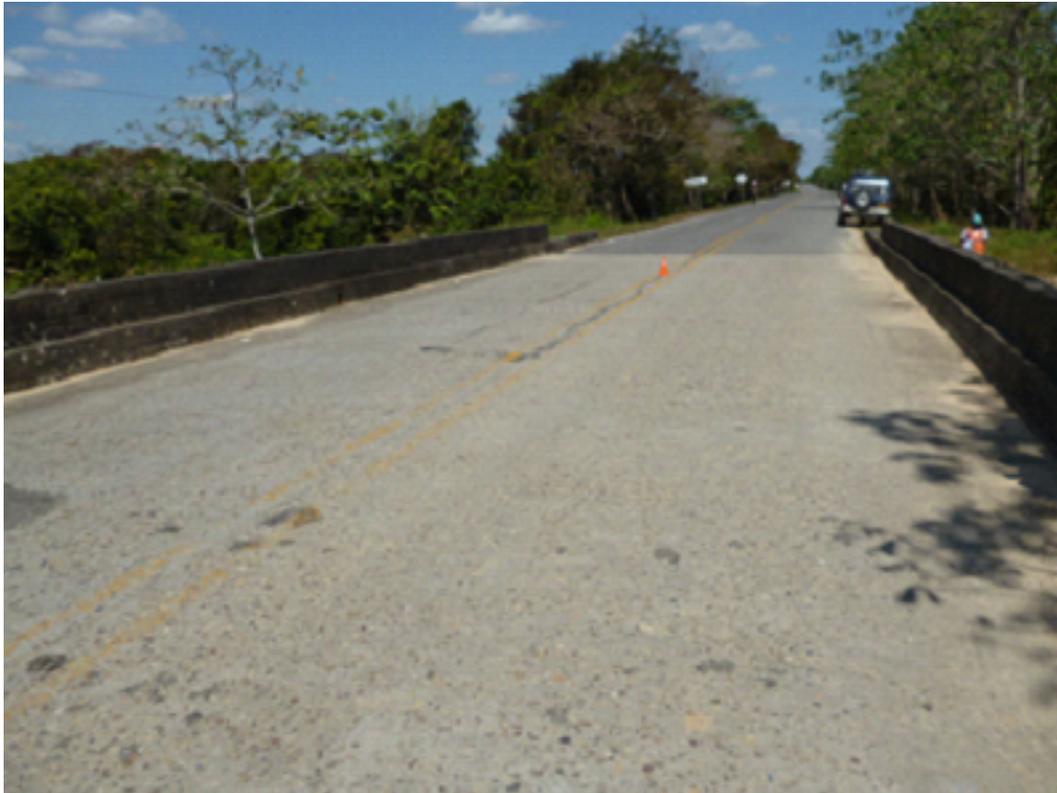
Componente.....: 1 Superficie del puente
 Calif./Mantenim....: 2 / +
 Daño/Observaciones.: Concreto en buen estado. Desgaste concreto en toda la superficie se observan los agregados del concreto.
 Z: Mantenimiento
 Tipo de daño.....: Descomposición
 Reparaciones.....: C Tratamiento superficial (sello)

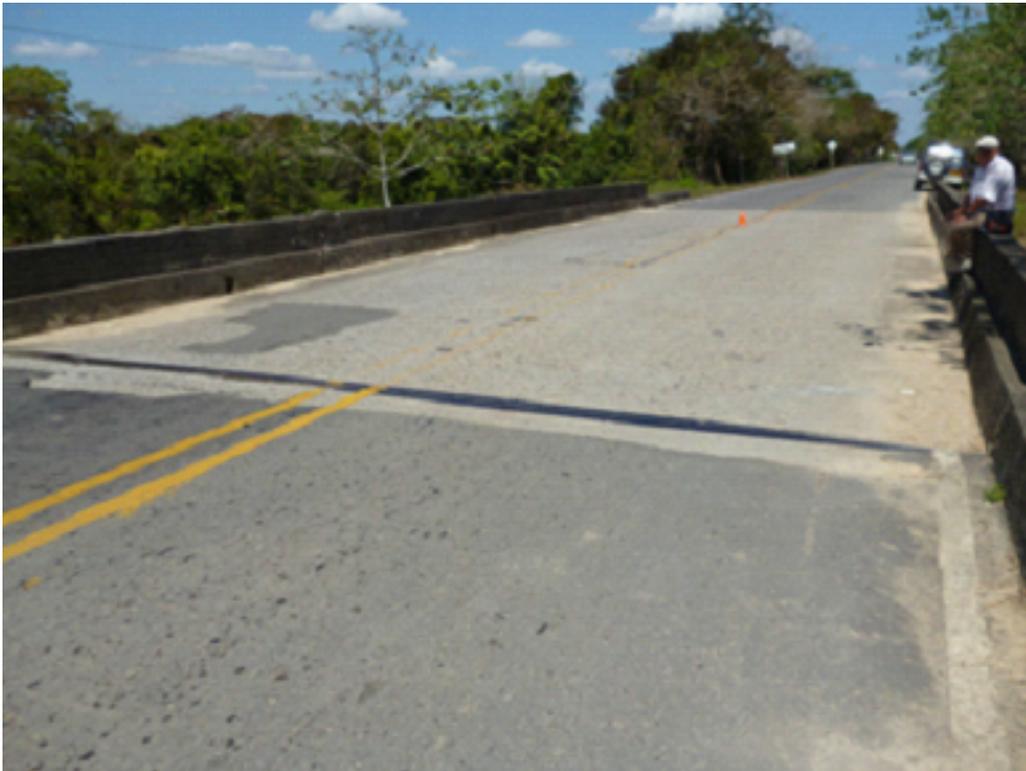
Componente.....: 1 Superficie del puente

Calif./Mantenim....: 2 / +

Daño/Observaciones.: Concreto en buen estado. Desgaste concreto en toda la superficie se observan los agregados del concreto.
Z: Mantenimiento

Tipo de daño.....: Descomposición

Reparaciones.....: C Tratamiento superficial (sello)

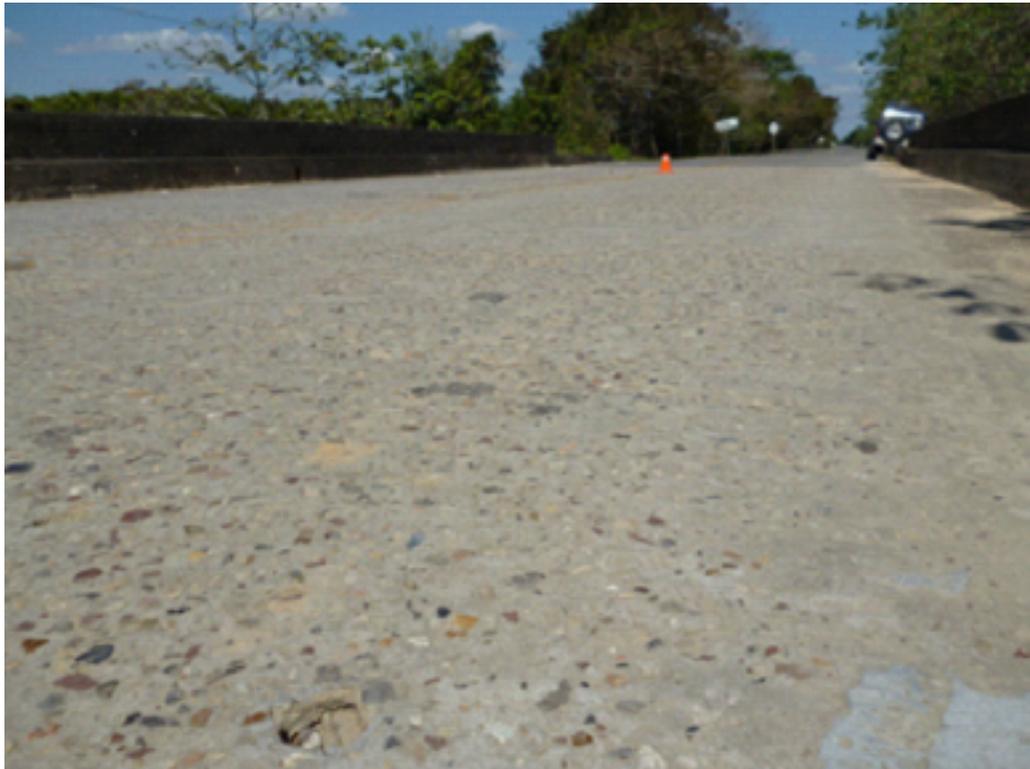
Componente.....: 1 Superficie del puente

Calif./Mantenim....: 2 / +

Daño/Observaciones.: Concreto en buen estado. Desgaste concreto en toda la superficie se observan los agregados del concreto.

Tipo de daño.....: Descomposición

Z: Mantenimiento

Reparaciones.....: C Tratamiento superficial (sello)

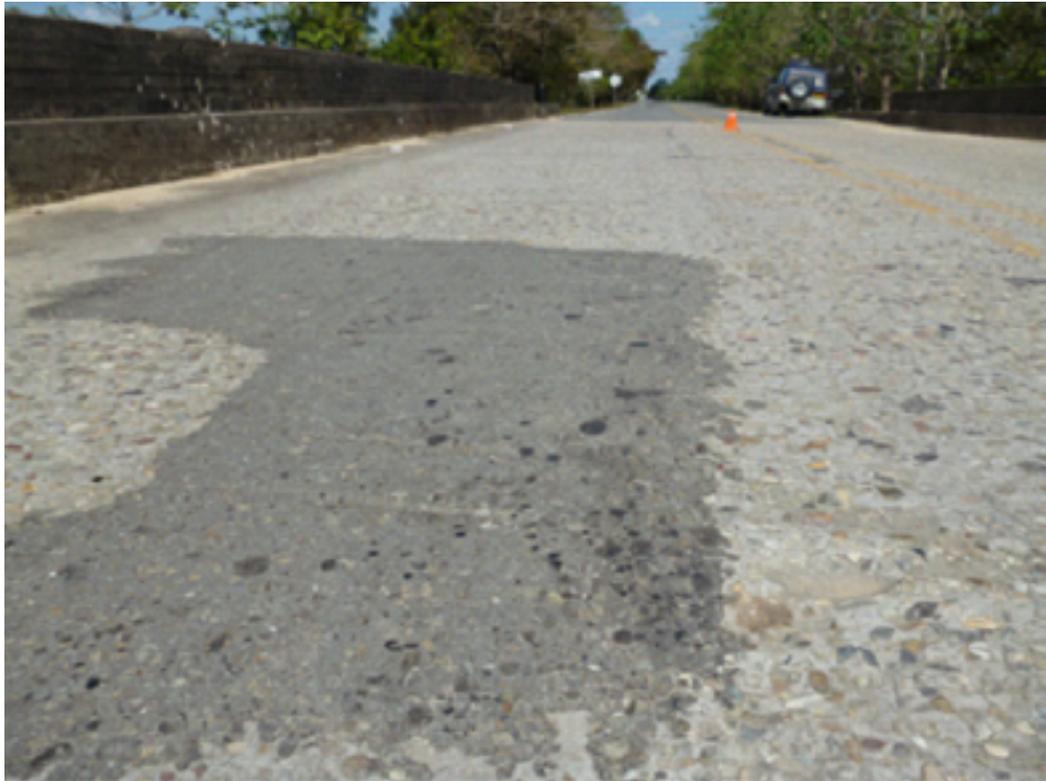
Componente.....: 1 Superficie del puente

Calif./Mantenim....: 2 / +

Daño/Observaciones.: Concreto en buen estado. Desgaste concreto en toda la superficie se observan los agregados del concreto.

Tipo de daño.....: Descomposición

Z: Mantenimiento

Reparaciones.....: C Tratamiento superficial (sello)

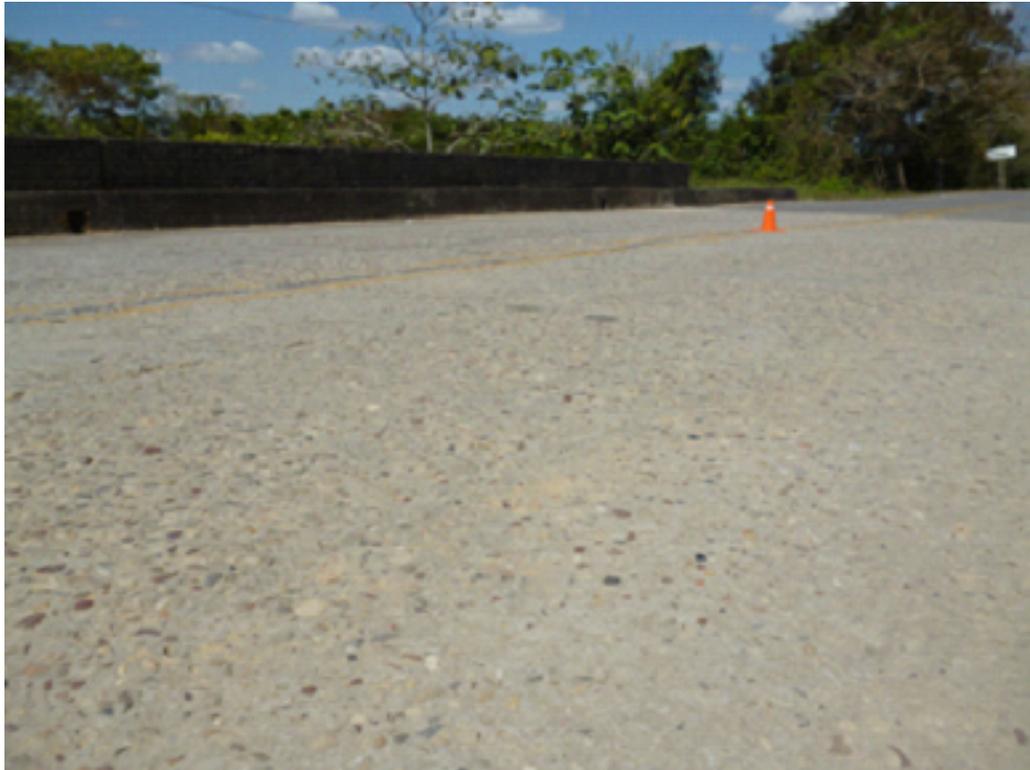
Componente.....: 1 Superficie del puente

Calif./Mantenim....: 2 / +

Daño/Observaciones.: Concreto en buen estado. Desgaste concreto en toda la superficie se observan los agregados del concreto.

Tipo de daño.....: Descomposición

Z: Mantenimiento

Reparaciones.....: C Tratamiento superficial (sello)

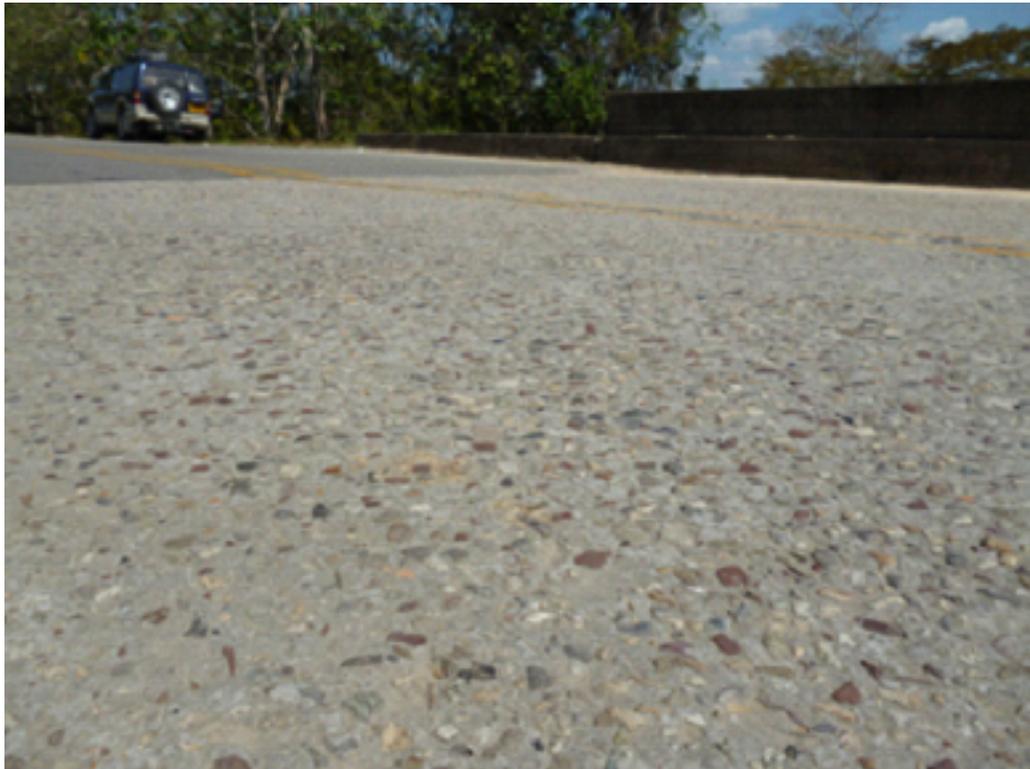
Componente.....: 1 Superficie del puente

Calif./Mantenim....: 2 / +

Daño/Observaciones.: Concreto en buen estado. Desgaste concreto en toda la superficie se observan los agregados del concreto.

Tipo de daño.....: Descomposición

Z: Mantenimiento

Reparaciones.....: C Tratamiento superficial (sello)

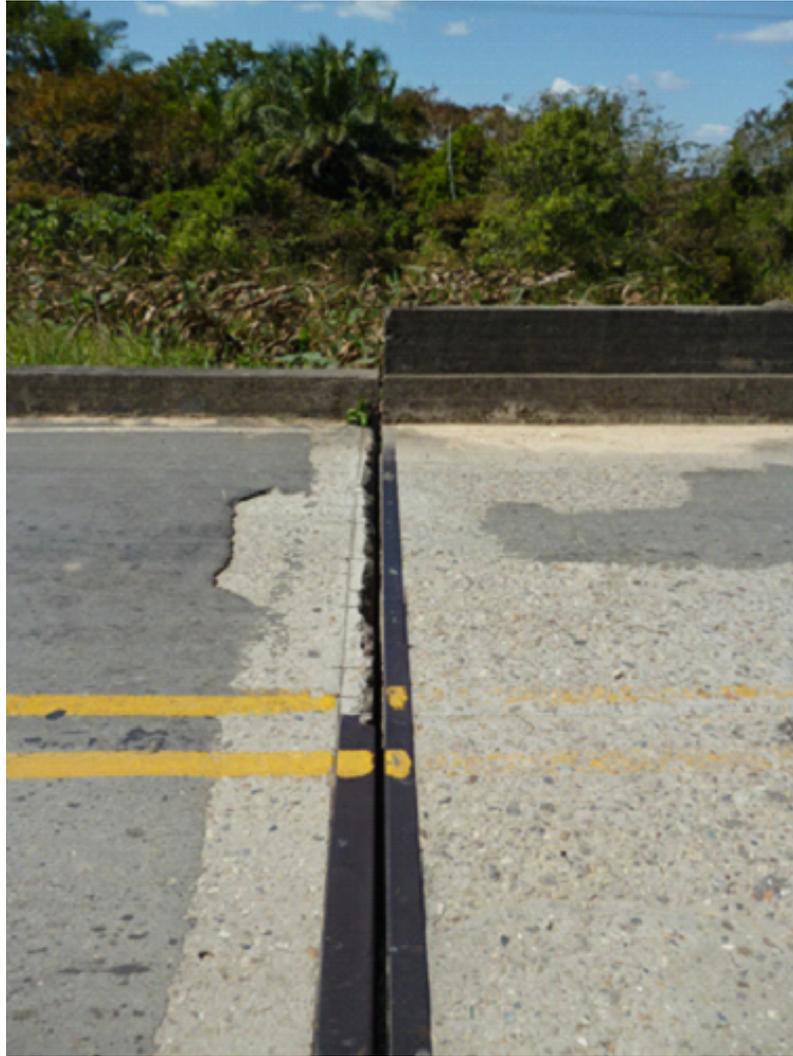
Componente.....: 2 Juntas de expansión

Calif./Mantenim....: 1 / +

Daño/Observaciones.: Entrada: junta acero suelta y una vía no tiene
acero. Presenta corrosión.
Salida: presenta grietas menores y la junta
contiene material de relleno.

Tipo de daño.....: Descomposición

Reparaciones.....: B Cambio de junta de acero

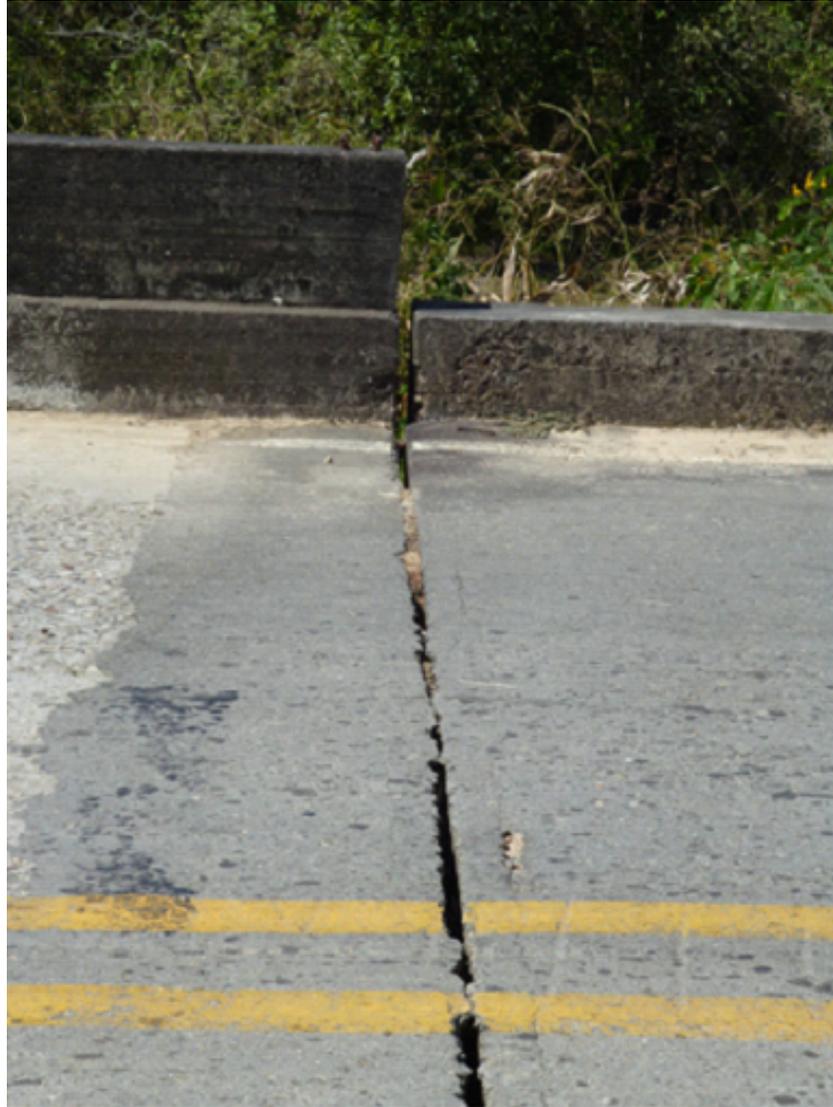
Componente.....: 2 Juntas de expansión

Calif./Mantenim....: 1 / +

Daño/Observaciones.: Entrada: junta acero suelta y una vía no tiene
acero. Presenta corrosión.
Salida: presenta grietas menores y la junta
contiene material de relleno.

Tipo de daño.....: Descomposición

Reparaciones.....: B Cambio de junta de acero

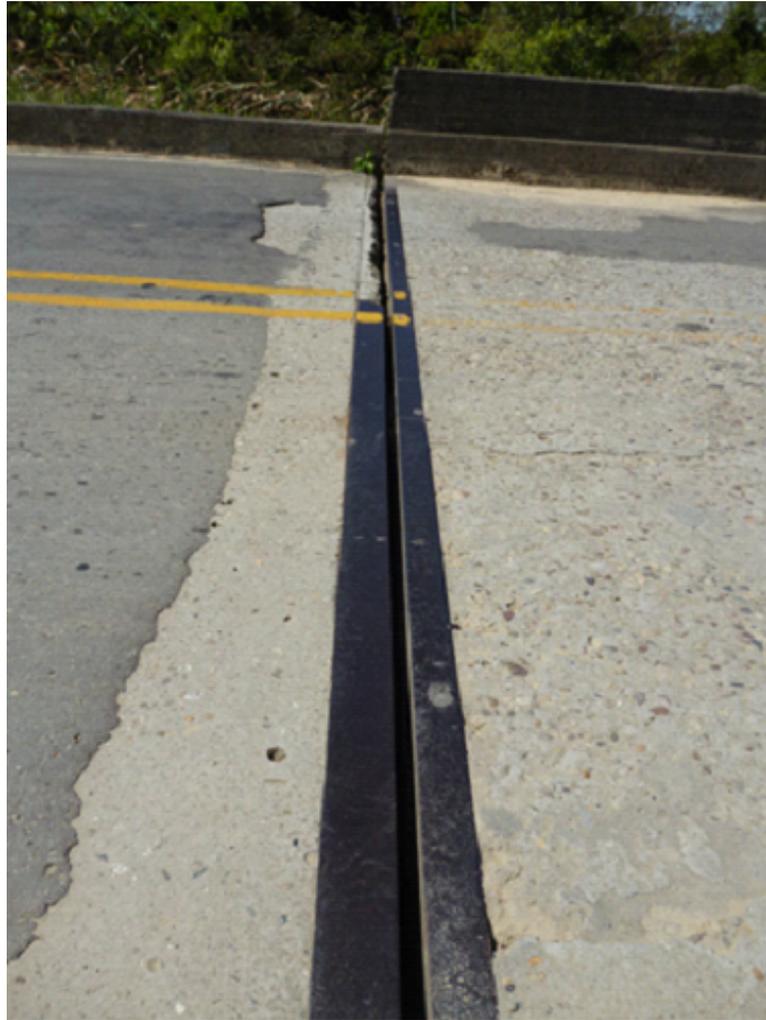
Componente.....: 2 Juntas de expansión

Calif./Mantenim....: 1 / +

Daño/Observaciones.: Entrada: junta acero suelta y una vía no tiene
acero. Presenta corrosión.
Salida: presenta grietas menores y la junta
contiene material de relleno.

Tipo de daño.....: Descomposición

Reparaciones.....: B Cambio de junta de acero

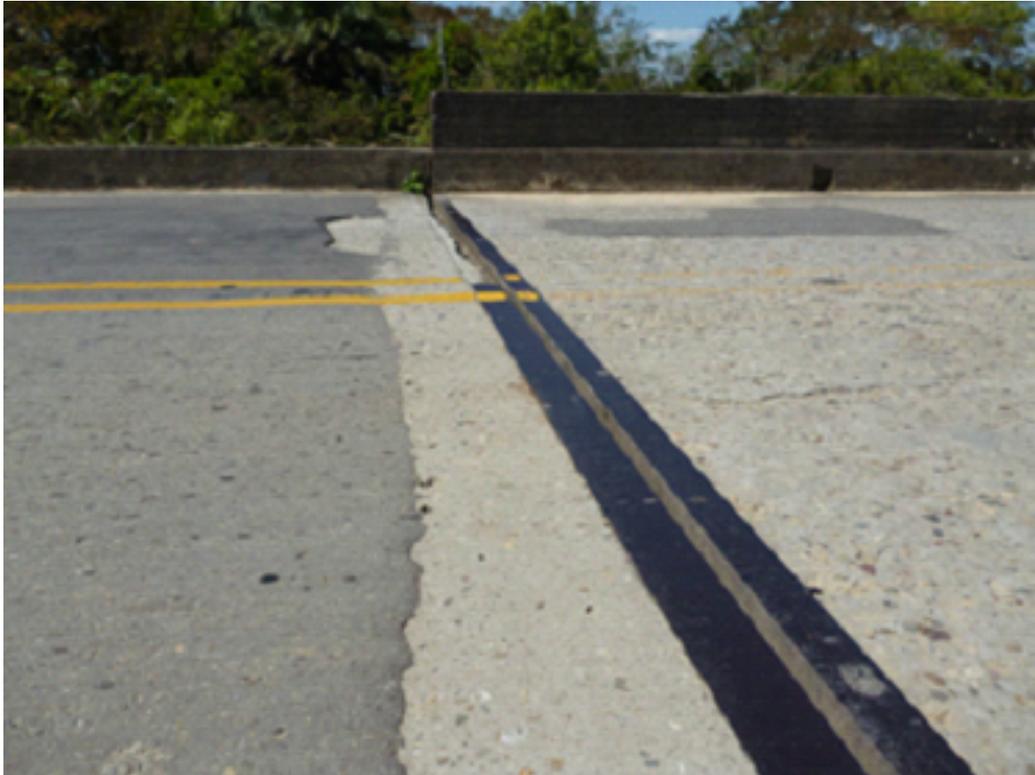
Componente.....: 2 Juntas de expansión

Calif./Mantenim....: 1 / +

Daño/Observaciones.: Entrada: junta acero suelta y una vía no tiene
acero. Presenta corrosión.
Salida: presenta grietas menores y la junta
contiene material de relleno.

Tipo de daño.....: Descomposición

Reparaciones.....: B Cambio de junta de acero

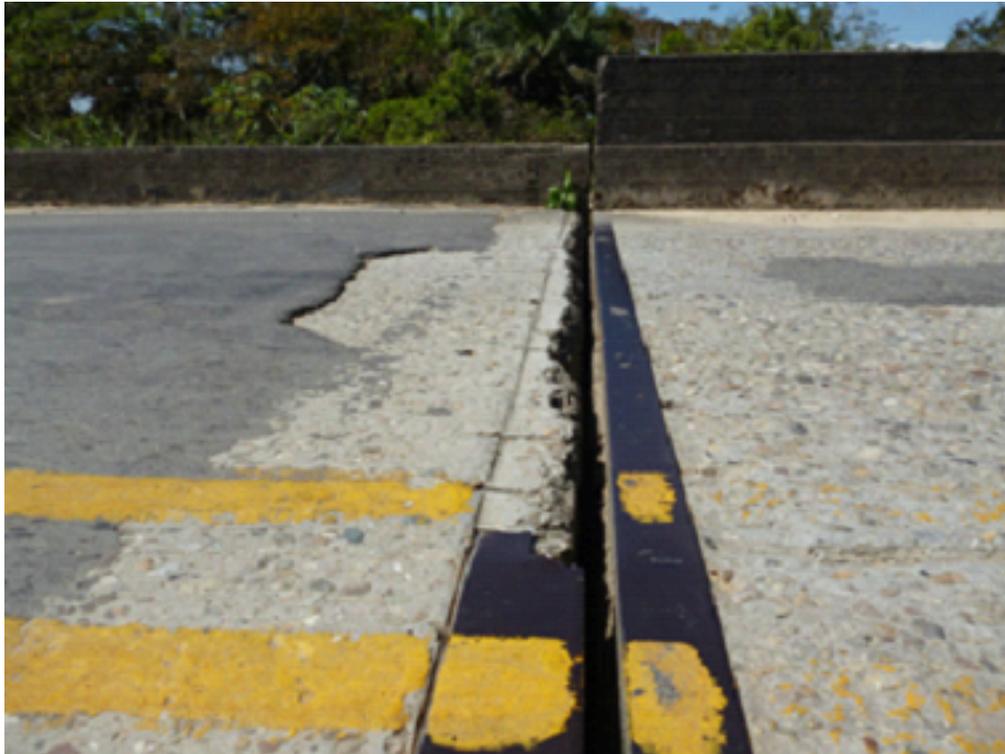
Componente.....: 2 Juntas de expansión

Calif./Mantenim....: 1 / +

Daño/Observaciones.: Entrada: junta acero suelta y una vía no tiene
acero. Presenta corrosión.
Salida: presenta grietas menores y la junta
contiene material de relleno.

Tipo de daño.....: Descomposición

Reparaciones.....: B Cambio de junta de acero

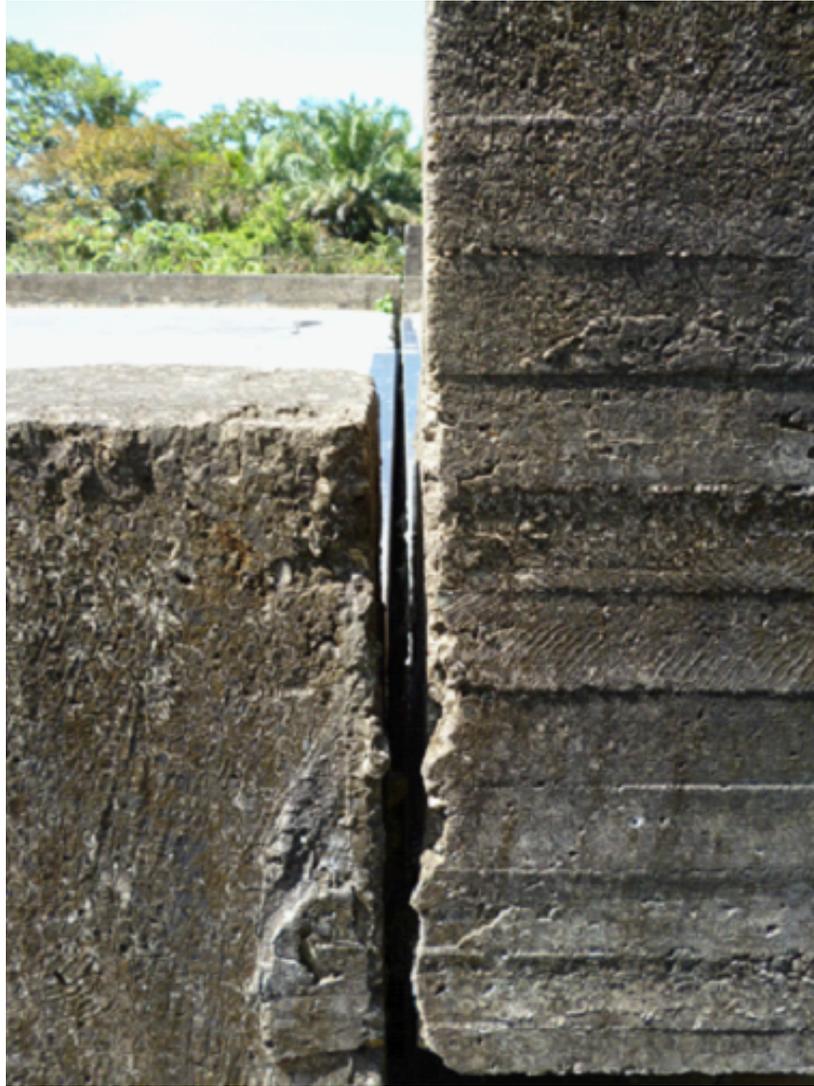
Componente.....: 2 Juntas de expansión

Calif./Mantenim....: 1 / +

Daño/Observaciones.: Entrada: junta acero suelta y una vía no tiene
acero. Presenta corrosión.
Salida: presenta grietas menores y la junta
contiene material de relleno.

Tipo de daño.....: Descomposición

Reparaciones.....: B Cambio de junta de acero

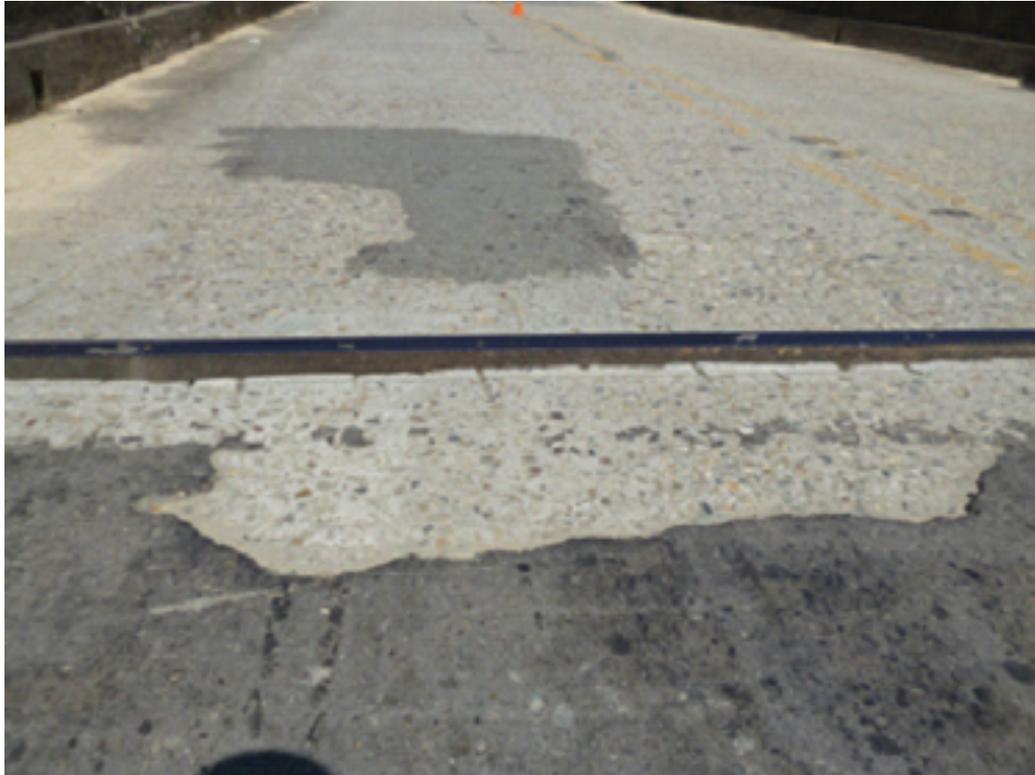
Componente.....: 2 Juntas de expansión

Calif./Mantenim....: 1 / +

Daño/Observaciones.: Entrada: junta acero suelta y una vía no tiene
acero. Presenta corrosión.
Salida: presenta grietas menores y la junta
contiene material de relleno.

Tipo de daño.....: Descomposición

Reparaciones.....: B Cambio de junta de acero

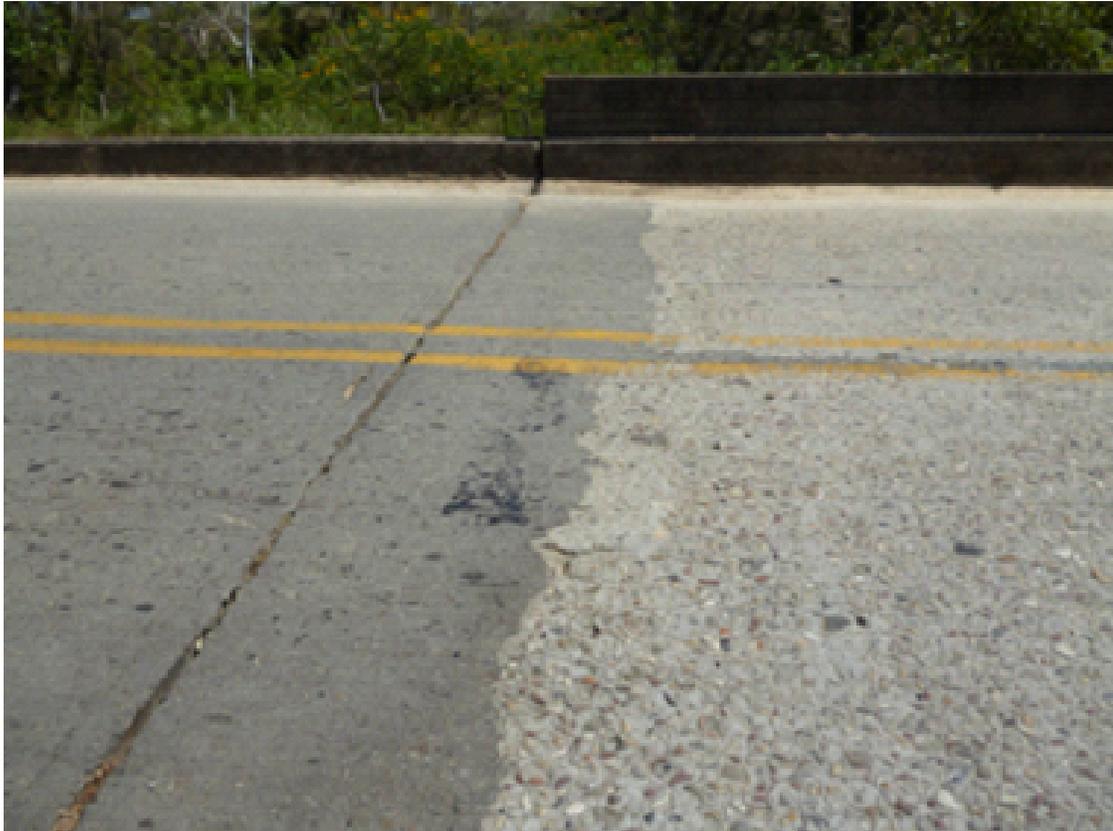
Componente.....: 2 Juntas de expansión

Calif./Mantenim....: 1 / +

Daño/Observaciones.: Entrada: junta acero suelta y una vía no tiene
acero. Presenta corrosión.
Salida: presenta grietas menores y la junta
contiene material de relleno.

Tipo de daño.....: Descomposición

Reparaciones.....: B Cambio de junta de acero

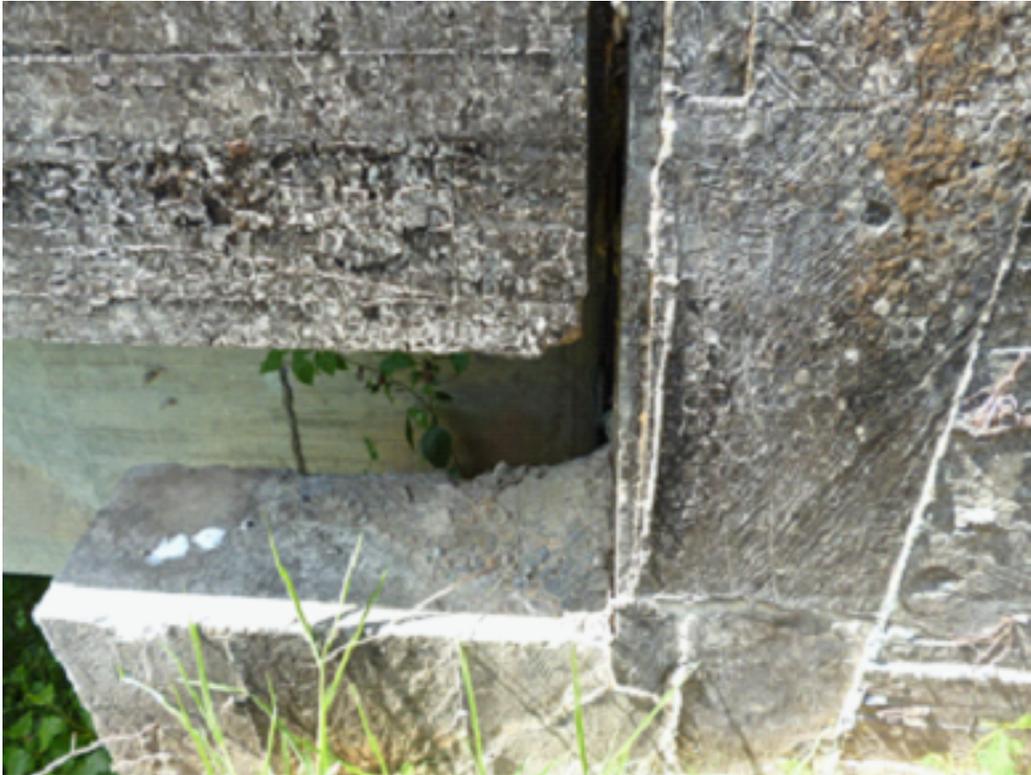
Componente.....: 2 Juntas de expansión

Calif./Mantenim....: 1 / +

Daño/Observaciones.: Entrada: junta acero suelta y una vía no tiene
acero. Presenta corrosión.
Salida: presenta grietas menores y la junta
contiene material de relleno.

Tipo de daño.....: Descomposición

Reparaciones.....: B Cambio de junta de acero

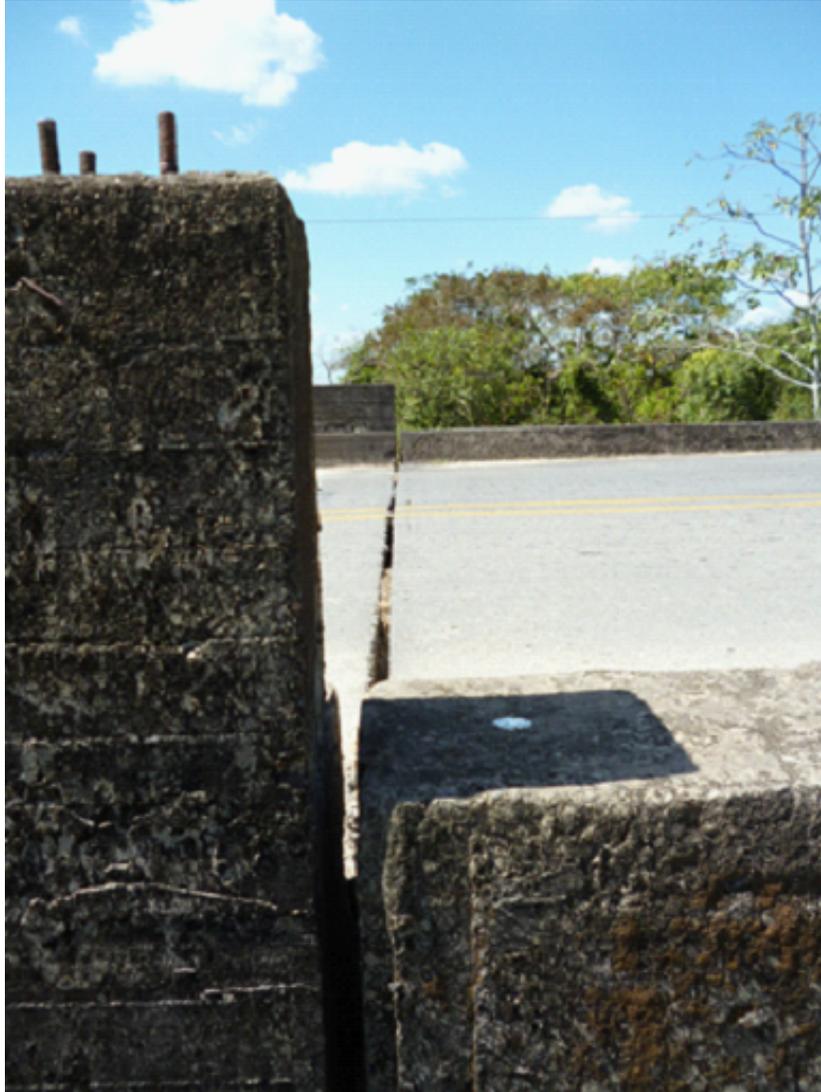
Componente.....: 2 Juntas de expansión

Calif./Mantenim....: 1 / +

Daño/Observaciones.: Entrada: junta acero suelta y una vía no tiene
acero. Presenta corrosión.
Salida: presenta grietas menores y la junta
contiene material de relleno.

Tipo de daño.....: Descomposición

Reparaciones.....: B Cambio de junta de acero

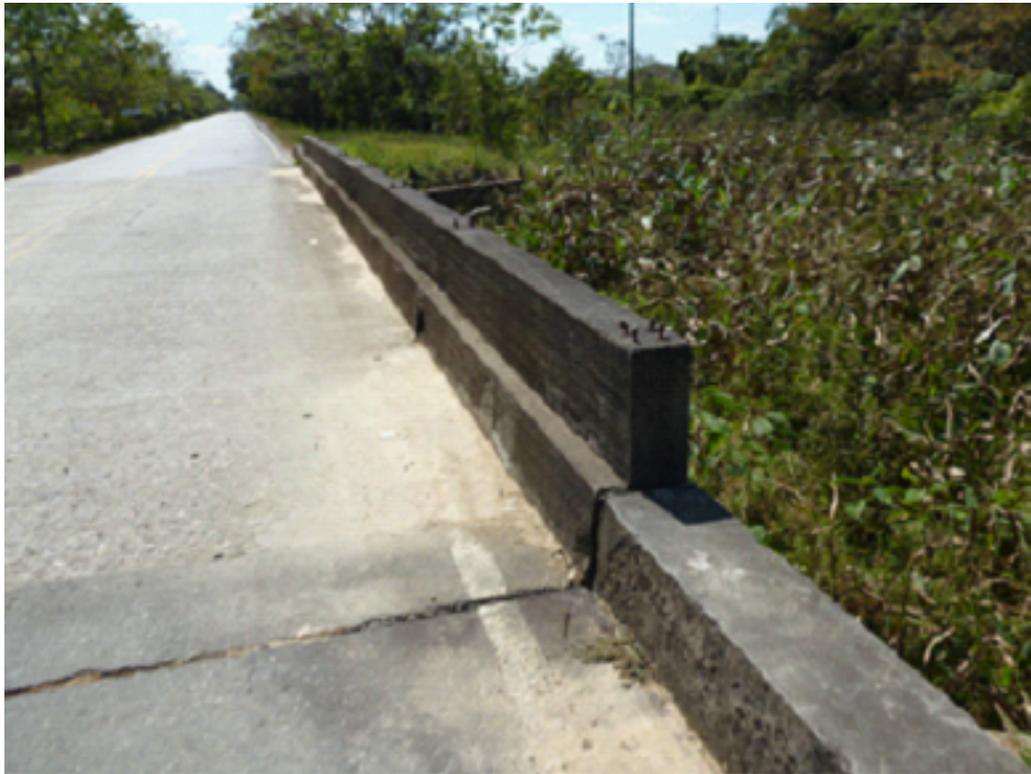
Componente.....: 2 Juntas de expansión

Calif./Mantenim....: 1 / +

Daño/Observaciones.: Entrada: junta acero suelta y una vía no tiene
acero. Presenta corrosión.
Salida: presenta grietas menores y la junta
contiene material de relleno.

Tipo de daño.....: Descomposición

Reparaciones.....: B Cambio de junta de acero

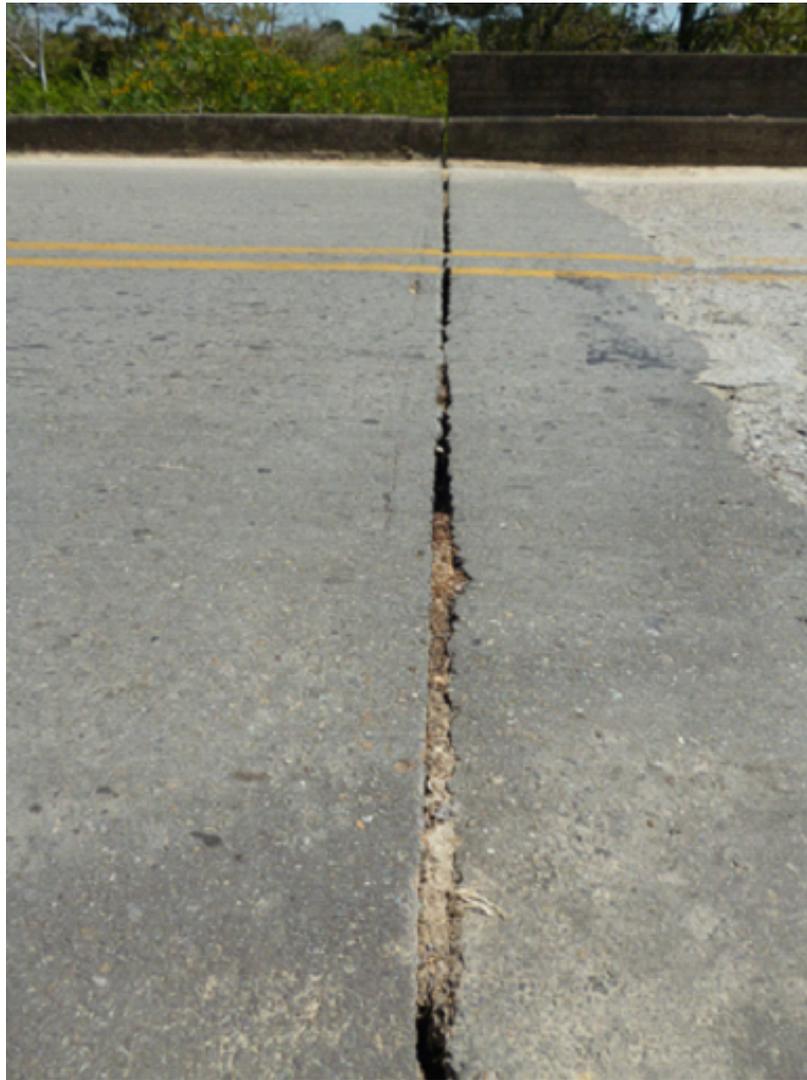
Componente.....: 2 Juntas de expansión

Calif./Mantenim....: 1 / +

Daño/Observaciones.: Entrada: junta acero suelta y una vía no tiene
acero. Presenta corrosión.
Salida: presenta grietas menores y la junta
contiene material de relleno.

Tipo de daño.....: Descomposición

Reparaciones.....: B Cambio de junta de acero

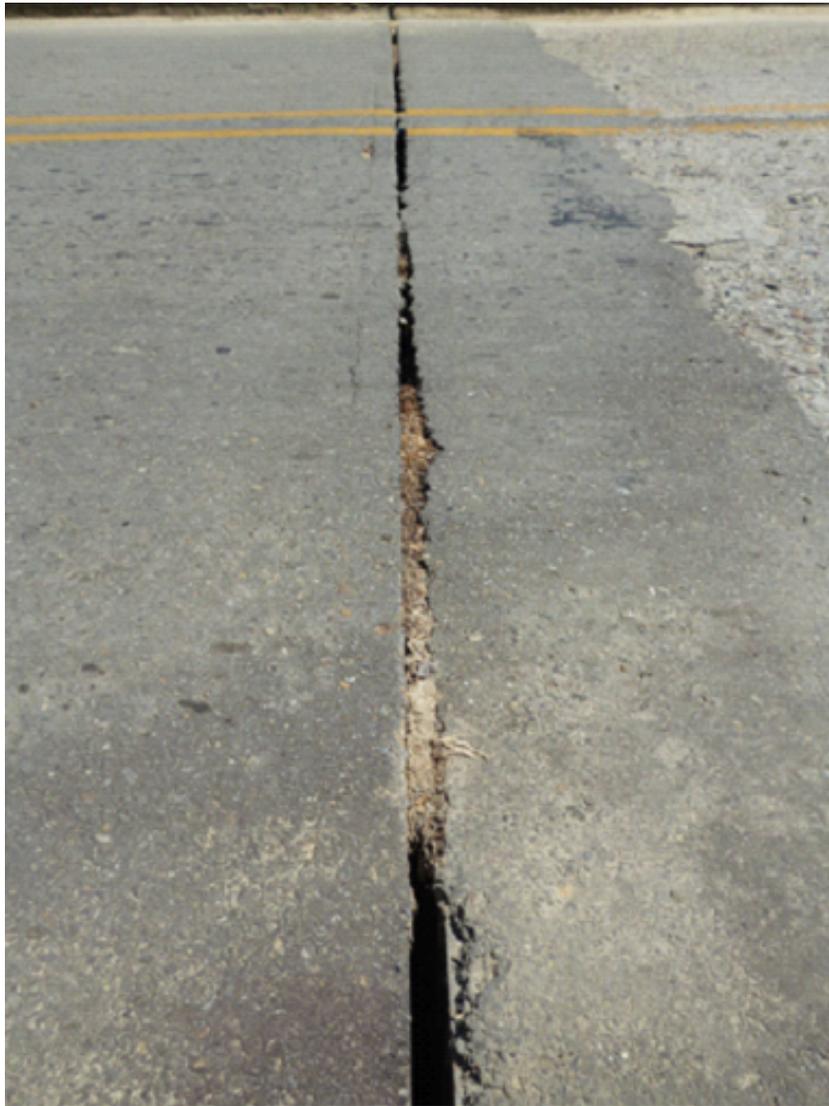
Componente.....: 2 Juntas de expansión

Calif./Mantenim....: 1 / +

Daño/Observaciones.: Entrada: junta acero suelta y una vía no tiene
acero. Presenta corrosión.
Salida: presenta grietas menores y la junta
contiene material de relleno.

Tipo de daño.....: Descomposición

Reparaciones.....: B Cambio de junta de acero

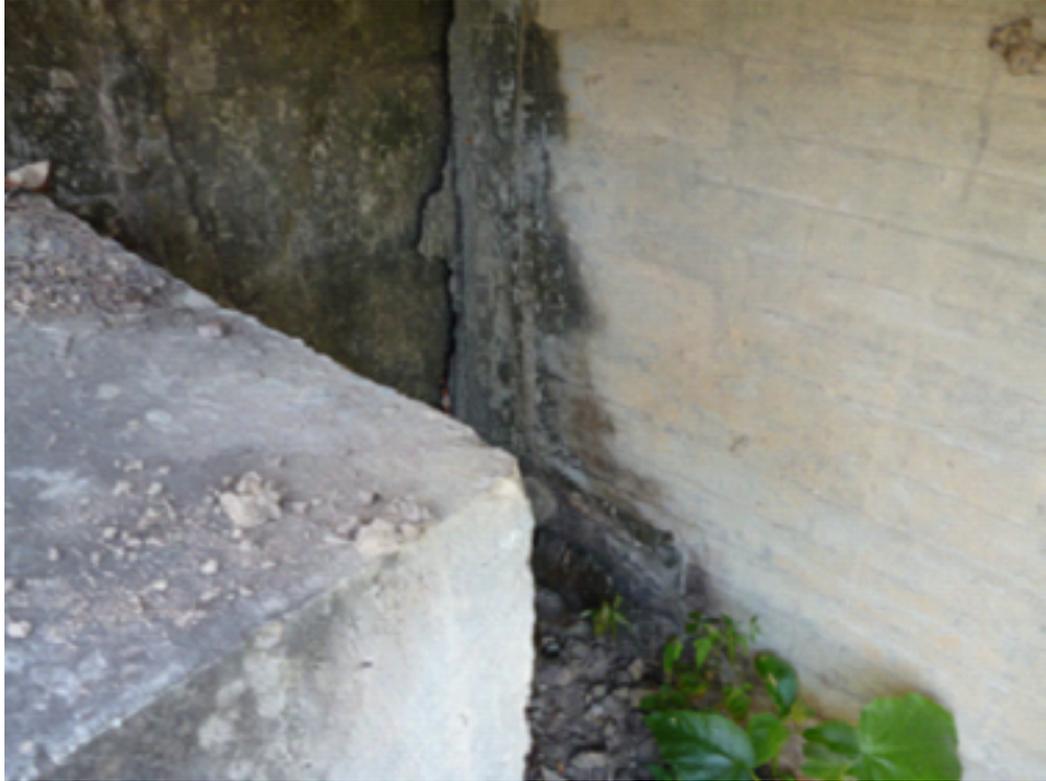
Componente.....: 2 Juntas de expansión

Calif./Mantenim....: 1 / +

Daño/Observaciones.: Entrada: junta acero suelta y una vía no tiene
acero. Presenta corrosión.
Salida: presenta grietas menores y la junta
contiene material de relleno.

Tipo de daño.....: Descomposición

Reparaciones.....: B Cambio de junta de acero

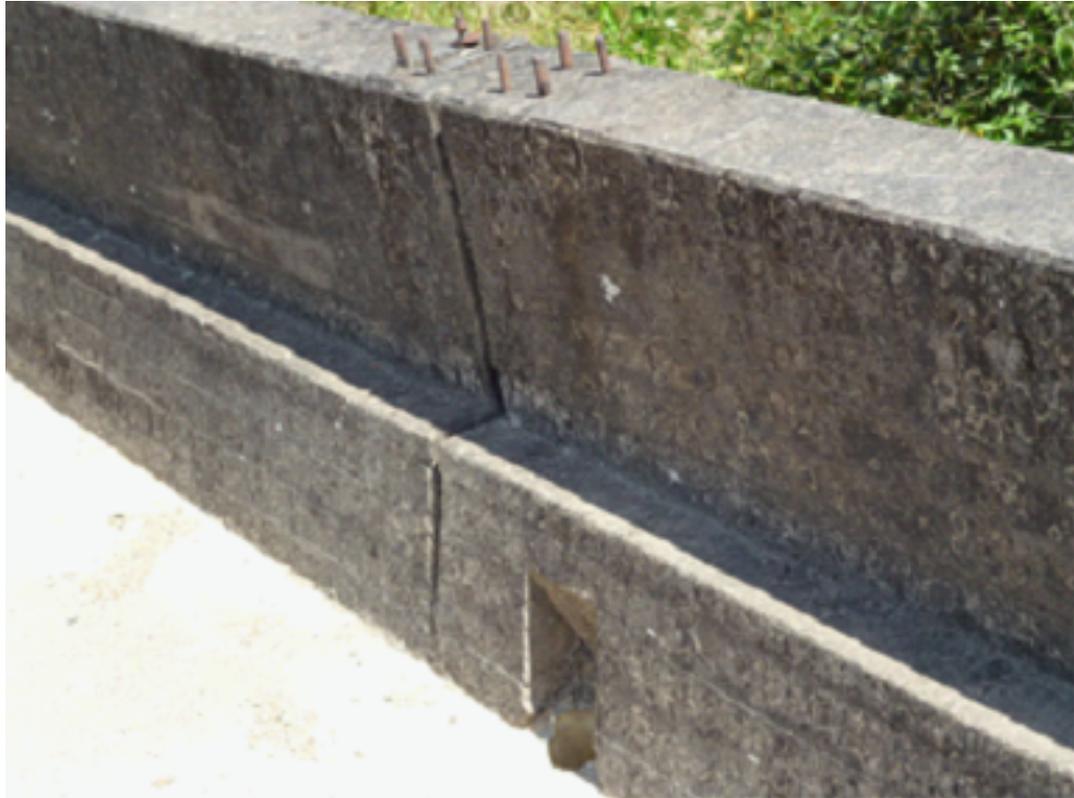
Componente.....: 4 Barandas

Calif./Mantenim....: 1 / +

Daño/Observaciones.: En conjunto con bordillos.
Z : Instalación de pasamanos metálicos (ml)

Tipo de daño.....: Otro

Reparaciones.....: Z Otra

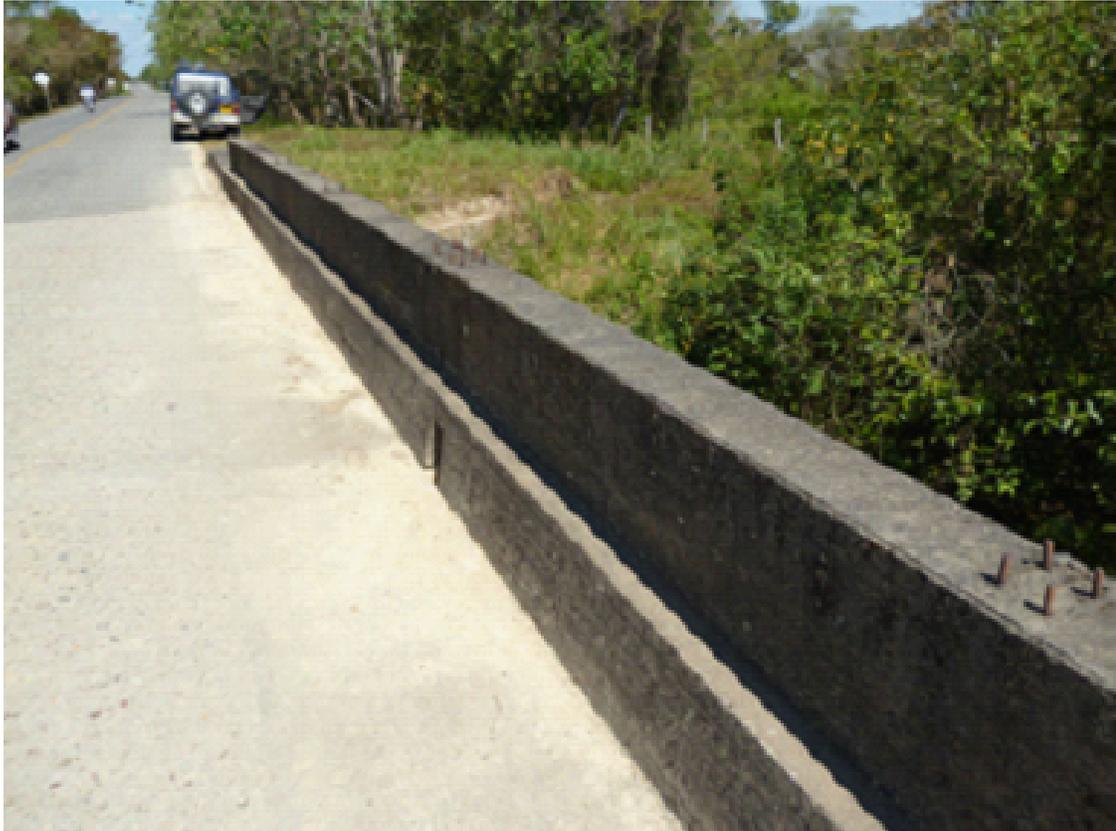
Componente.....: 4 Barandas
 Calif./Mantenim....: 1 / +
 Daño/Observaciones.: En conjunto con bordillos.
 Z : Instalación de pasamanos metálicos (ml)
 Tipo de daño.....: Otro
 Reparaciones.....: Z Otra

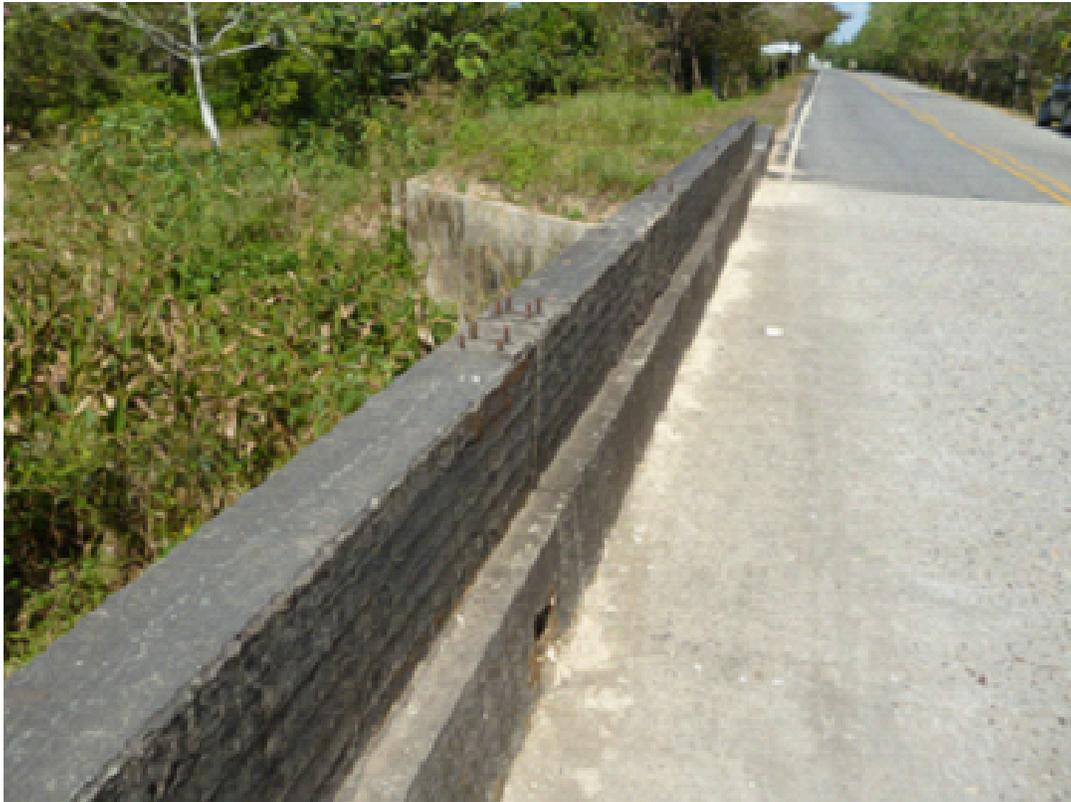
Componente.....: 4 Barandas
 Calif./Mantenim....: 1 / +
 Daño/Observaciones.: En conjunto con bordillos.
 Z : Instalación de pasamanos metálicos (ml)
 Tipo de daño.....: Otro
 Reparaciones.....: Z Otra

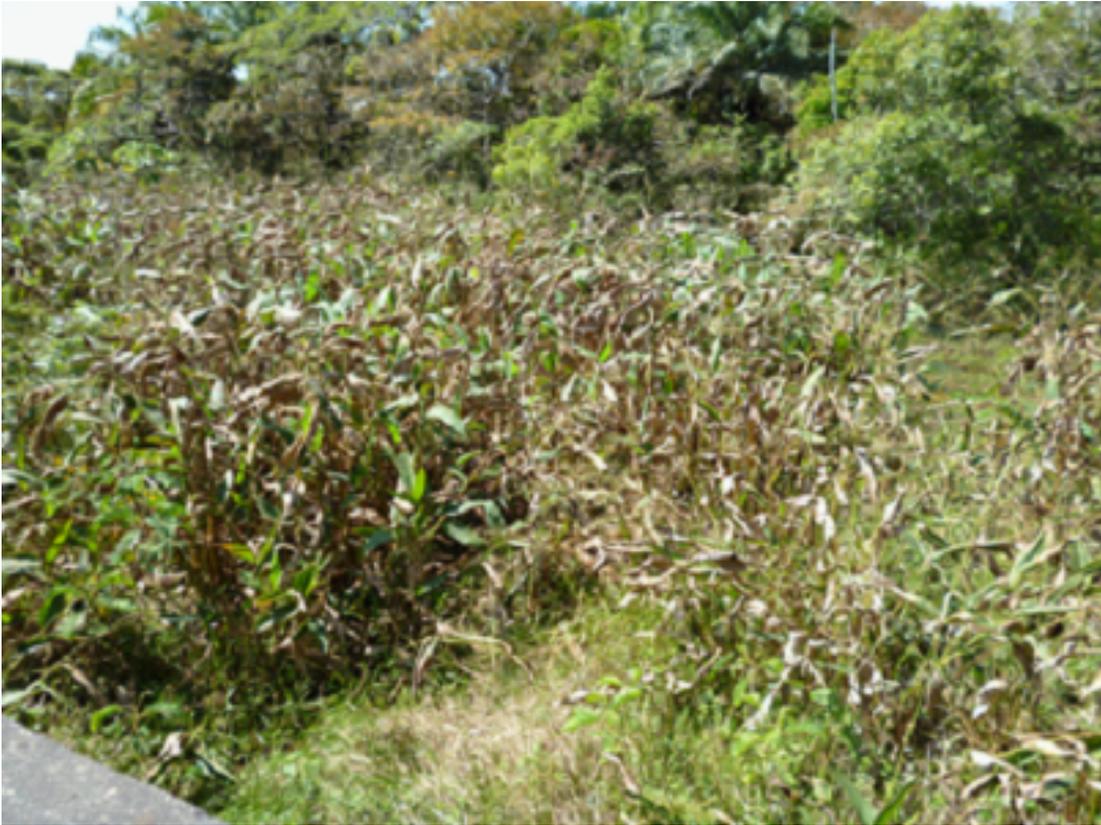
Componente.....: 5 Conos/Taludes

Calif./Mantenim....: 0 / -

Daño/Observaciones.: En buen estado.
