SDC/INV	SiPuCol	Fecha	Hoja
	Informe de inspección principal	07/02/13	1
07-6606-003.00 El Rosarito			
Regional.....: 7 Casanare			
Ruta.....: Porcesito (Cruce ruta 25 C) - Puente internal La U			
Carretera.....: Corocoro - Arauca			
Lado de la car...: 1			
Abscisa.....: 13+0551			
No del registro..: 7018			
Año de construcción.....:			
Año de la última reconstrucción.....:			
Paso Superior/Inferior.....: S			
Dir. de abs. de la carretera principal.:			
Requisitos de la inspección.....: 0 Nada			
Recolección de datos : Fecha.....: 2012.12.16			
: Iniciales.....: OFAS			
Posición geográfica..:			
Latitud: 6 gra 56.2 min N Longitud: 70 gra 52.07 min O Altitud: 136 m			
Geometría: Número de luces.....: 1			
Longitud de la luz menor (m): 20.55			
Longitud de la luz mayor (m): 20.55			
Longitud total(m): 20.55			
Ancho del tablero.....(m): 8.04			
Ancho del separador.....(m): 0.00			
Ancho del andén izquierdo(m): 0.00

07-6606-003.00 El Rosarito

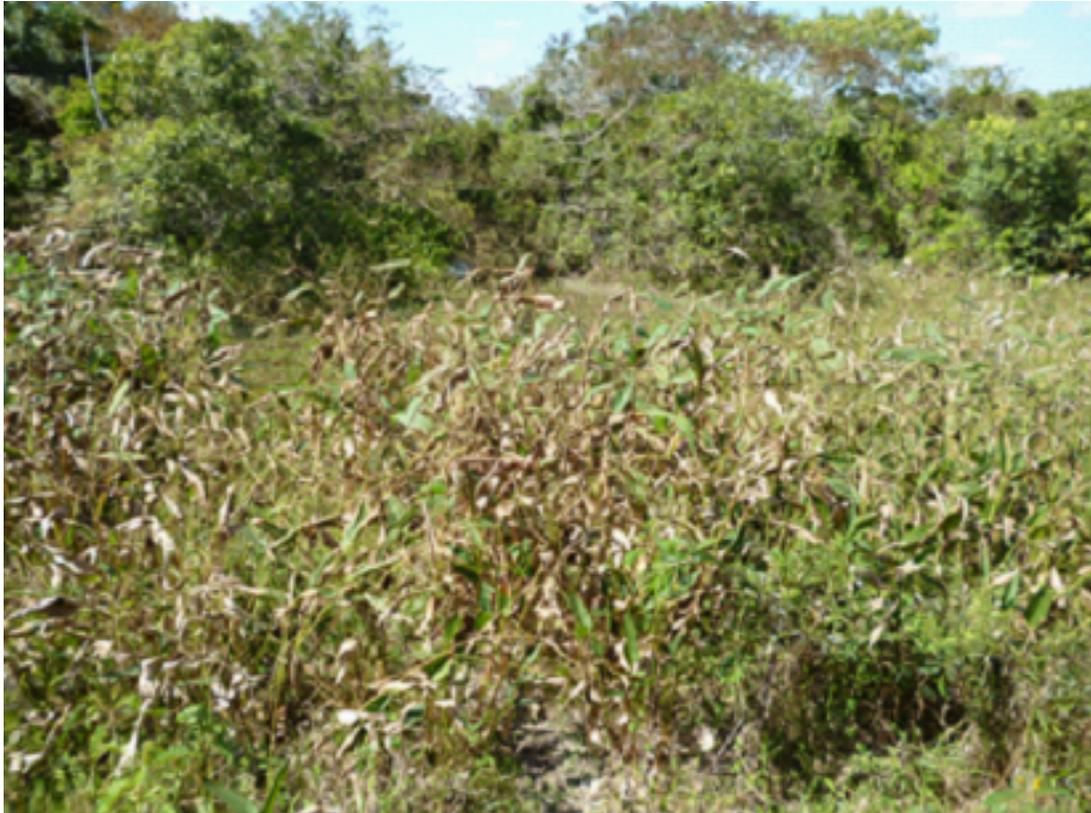
Componente.....: 5 Conos/Taludes

Calif./Mantenim....: 0 / -

Daño/Observaciones.: En buen estado.

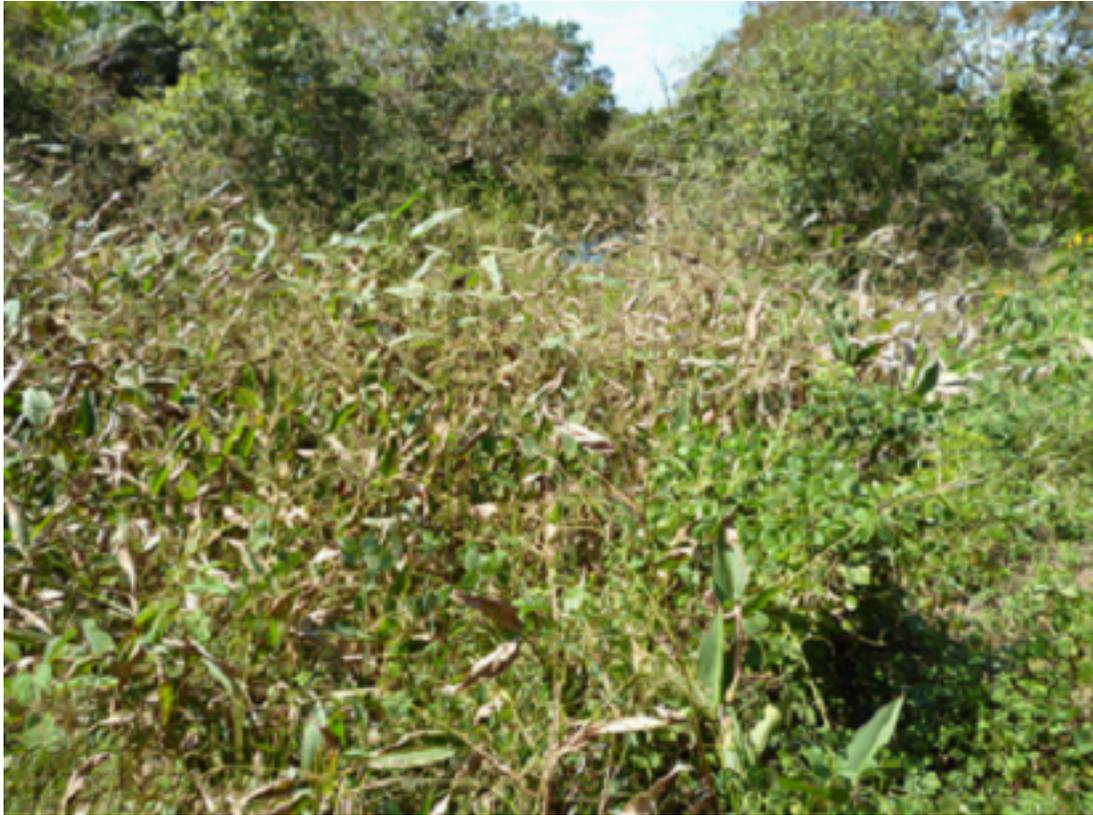
Componente.....: 5 Conos/Taludes

Calif./Mantenim....: 0 / -

Daño/Observaciones.: En buen estado.

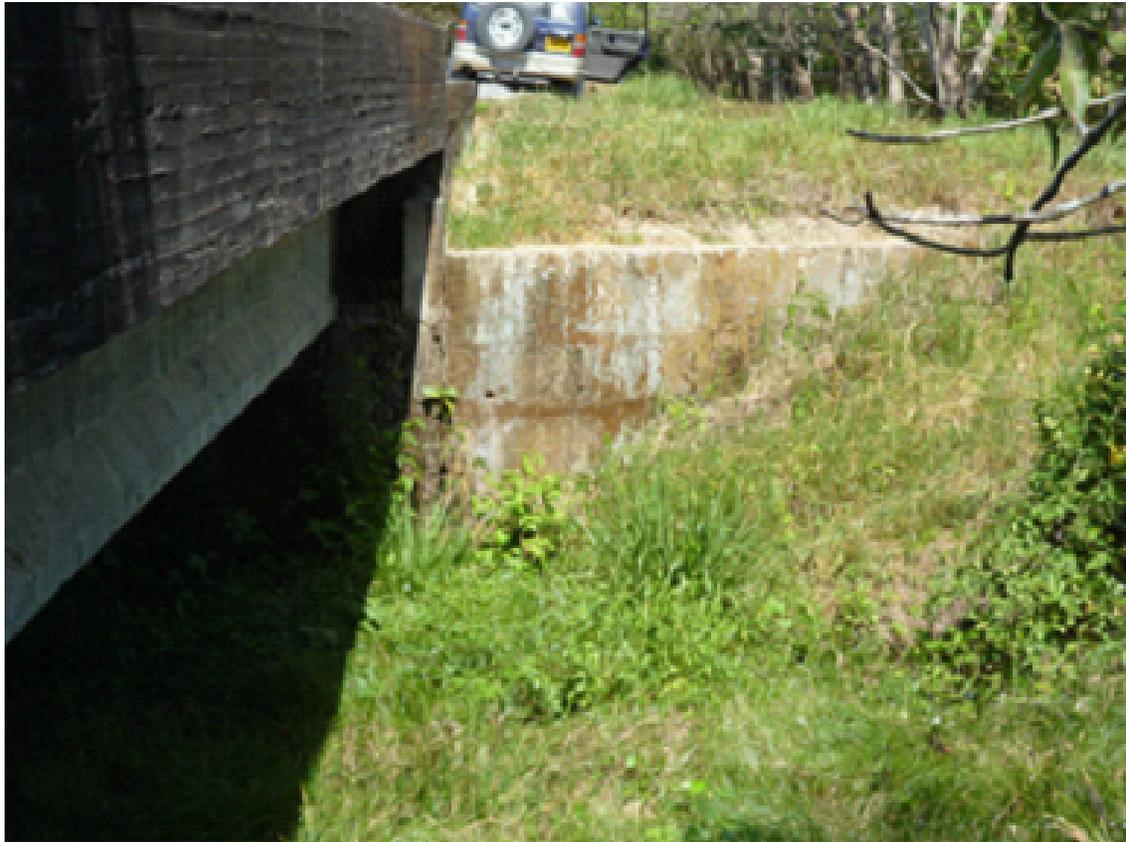
Componente.....: 6 Aletas
Calif./Mantenim....: 0 / +
Daño/Observaciones.: En buen estado. Presencia de humedad.
Z: Limpieza
Tipo de daño.....: Otro
Reparaciones.....: Z Otra

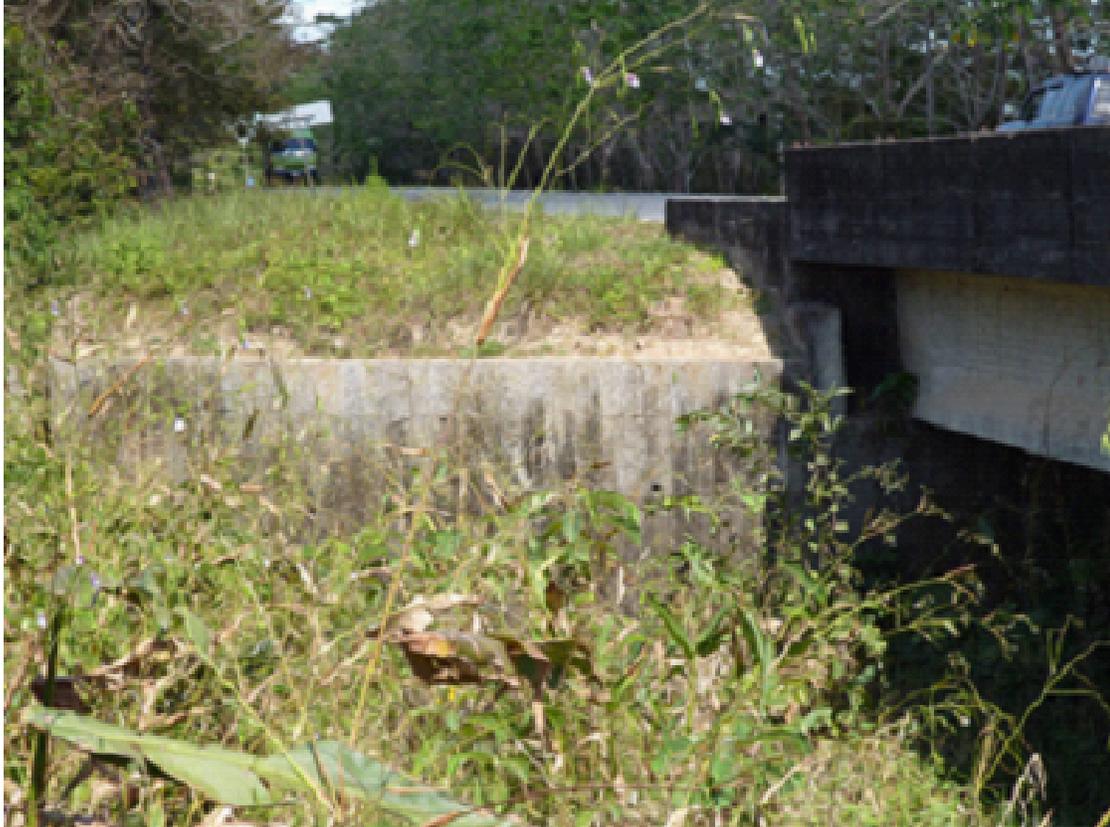
Componente.....: 6 Aletas
 Calif./Mantenim....: 0 / +
 Daño/Observaciones.: En buen estado. Presencia de humedad.
 Z: Limpieza
 Tipo de daño.....: Otro
 Reparaciones.....: Z Otra

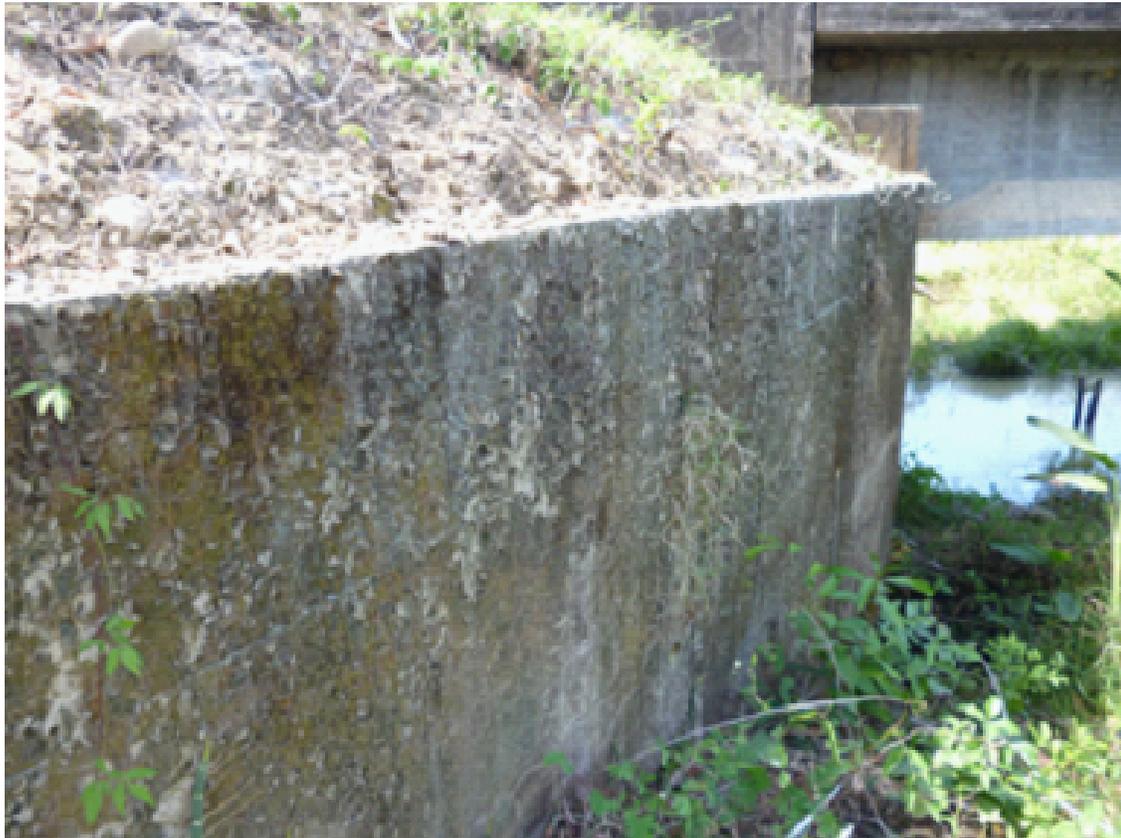
Componente.....: 6 Aletas
Calif./Mantenim....: 0 / +
Daño/Observaciones.: En buen estado. Presencia de humedad.
Z: Limpieza
Tipo de daño.....: Otro
Reparaciones.....: Z Otra

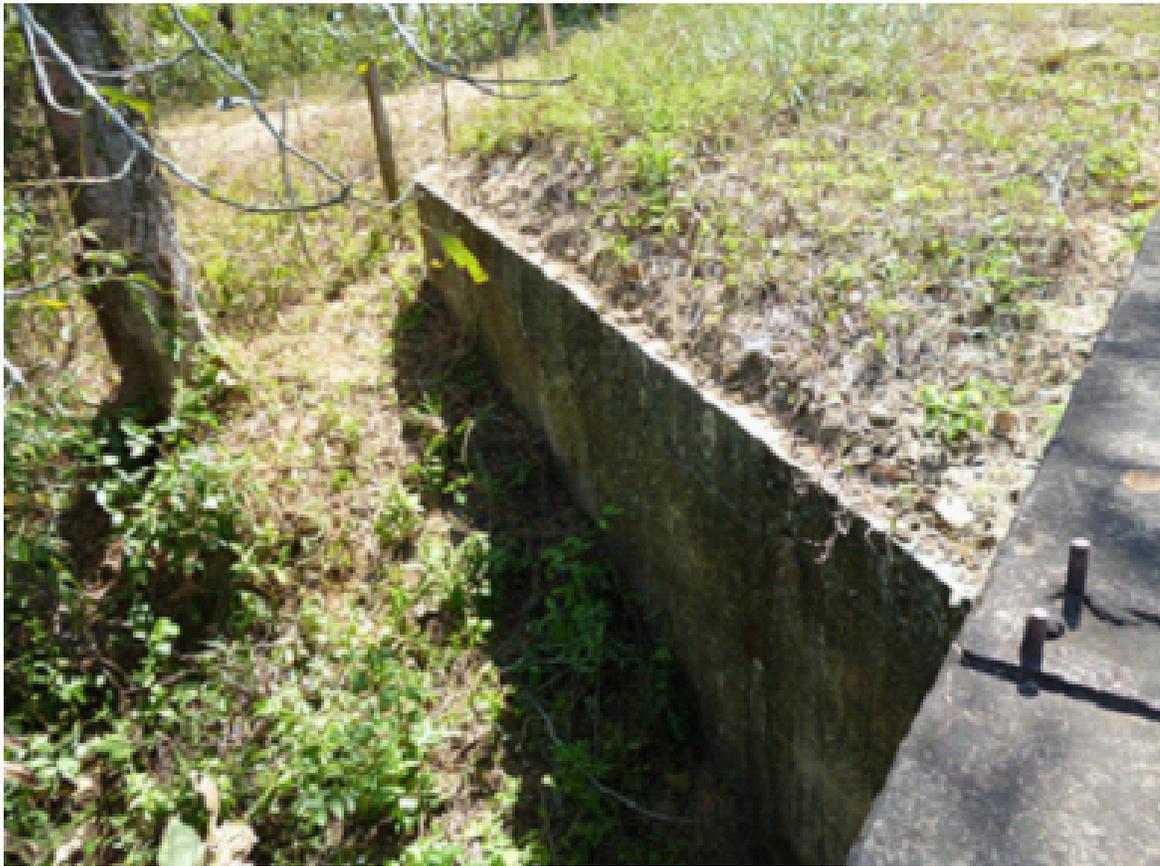
Componente.....: 6 Aletas
 Calif./Mantenim....: 0 / +
 Daño/Observaciones.: En buen estado. Presencia de humedad.
 Z: Limpieza
 Tipo de daño.....: Otro
 Reparaciones.....: Z Otra

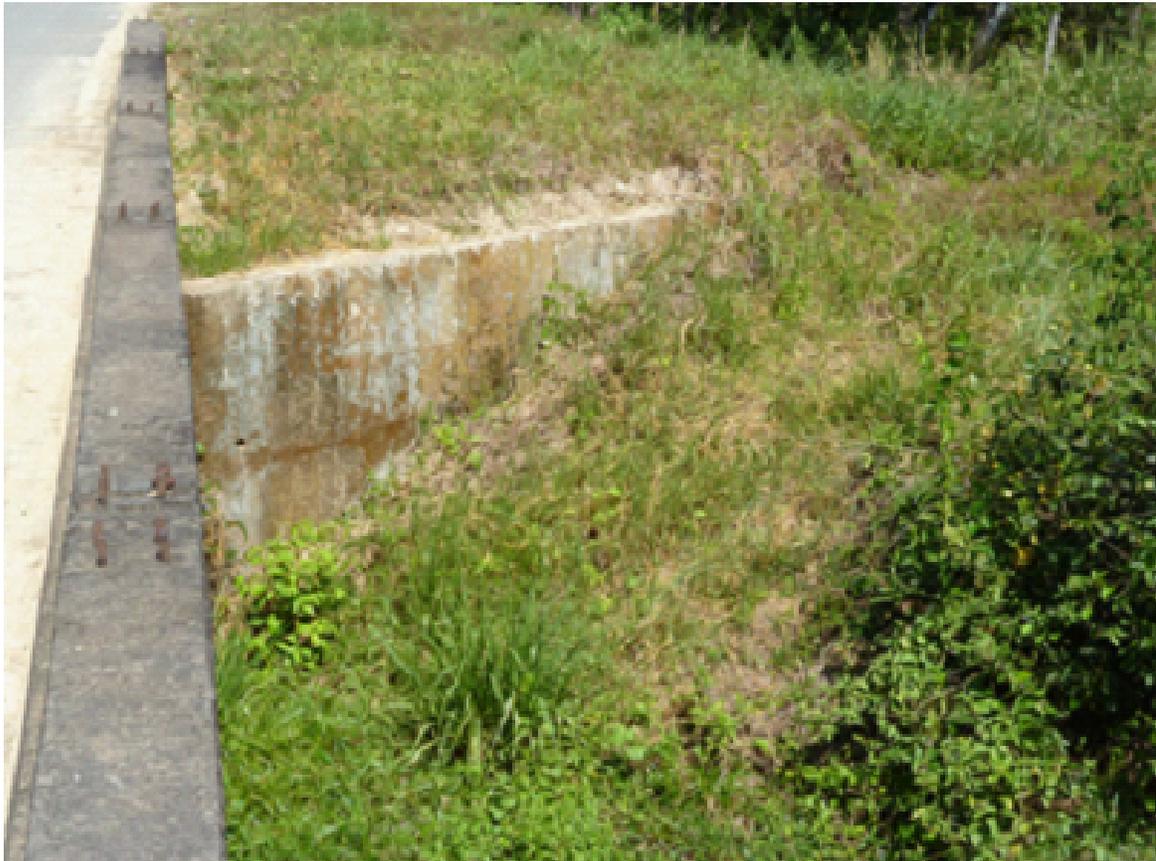
Componente.....: 6 Aletas
Calif./Mantenim....: 0 / +
Daño/Observaciones.: En buen estado. Presencia de humedad.
Z: Limpieza
Tipo de daño.....: Otro
Reparaciones.....: Z Otra

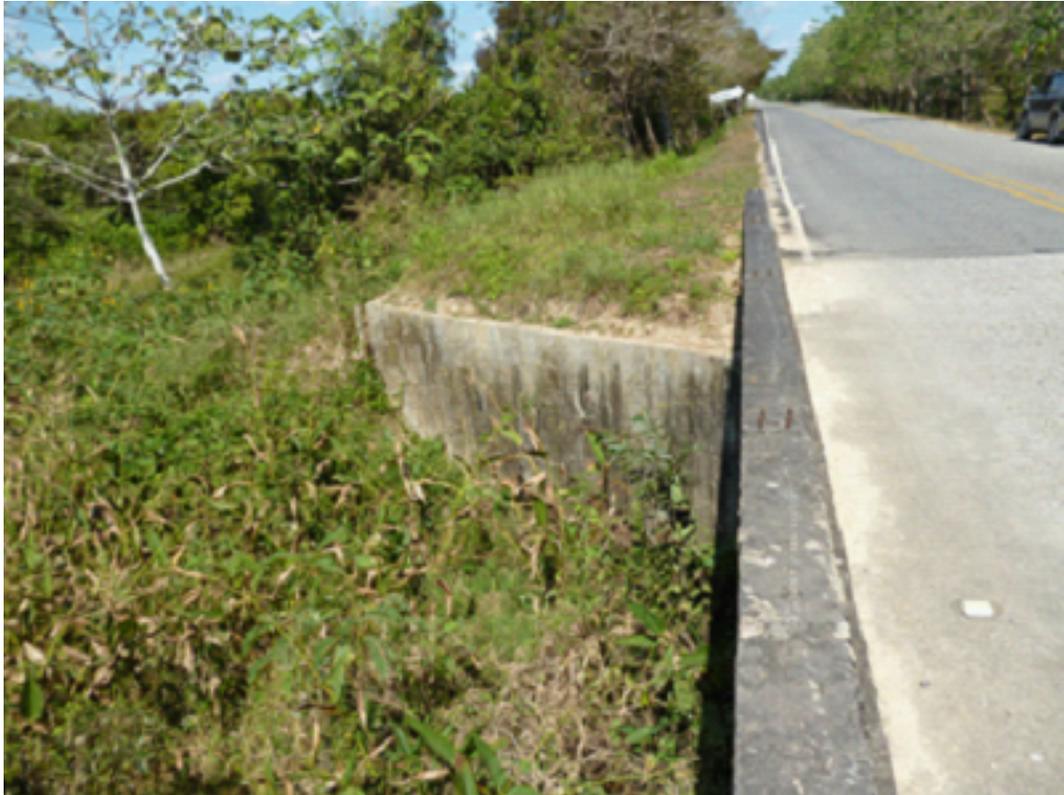
Componente.....: 6 Aletas
 Calif./Mantenim....: 0 / +
 Daño/Observaciones.: En buen estado. Presencia de humedad.
 Z: Limpieza
 Tipo de daño.....: Otro
 Reparaciones.....: Z Otra

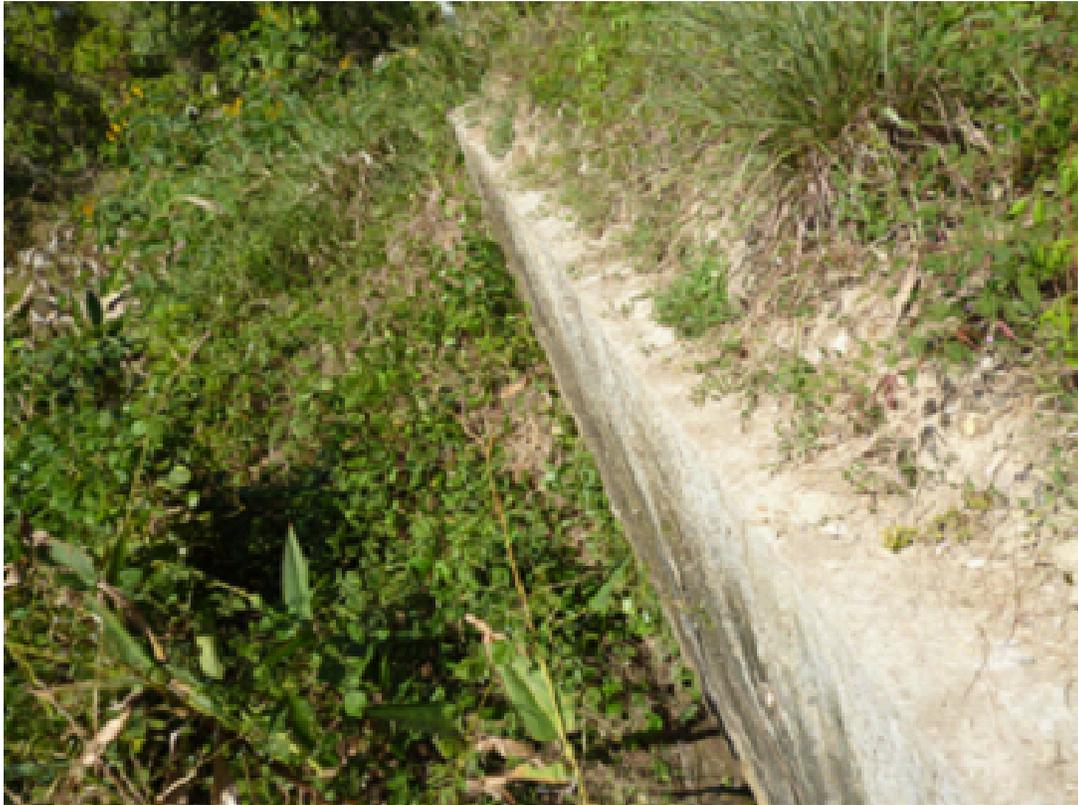
Componente.....: 6 Aletas
 Calif./Mantenim....: 0 / +
 Daño/Observaciones.: En buen estado. Presencia de humedad.
 Z: Limpieza
 Tipo de daño.....: Otro
 Reparaciones.....: Z Otra

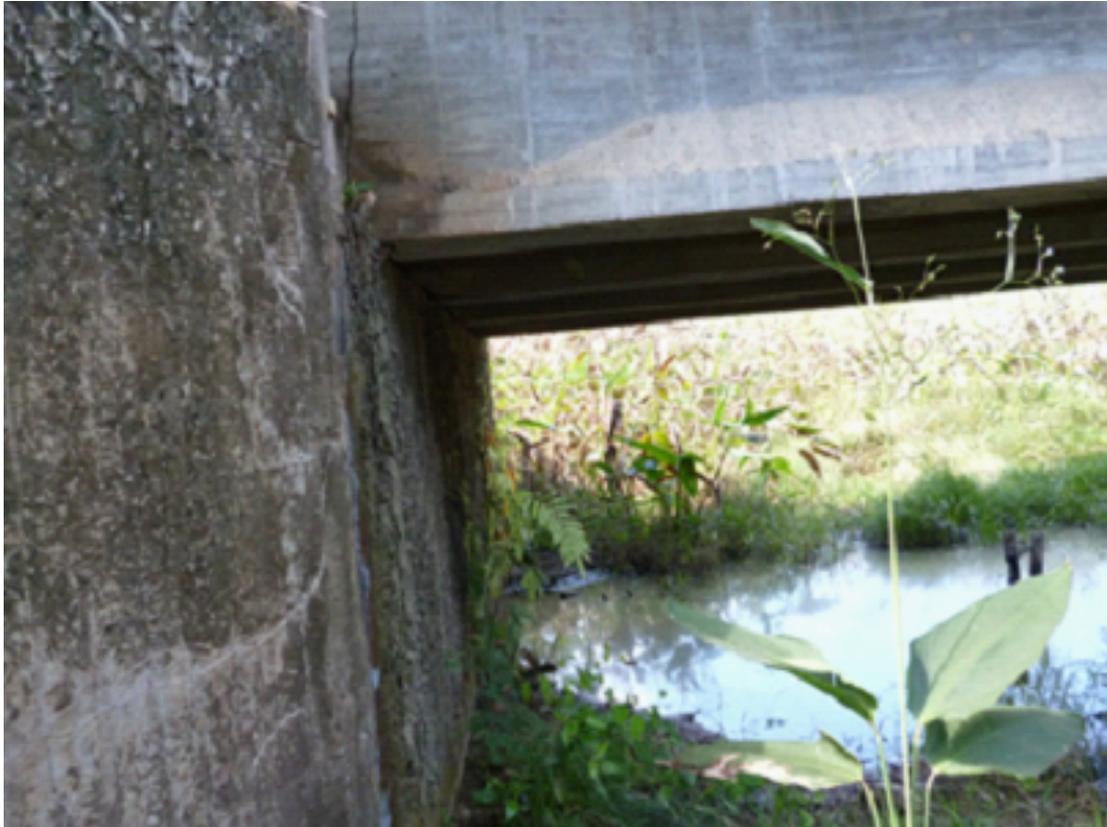
Componente.....: 7 Estribos

Calif./Mantenim....: 1 / +

Daño/Observaciones.: En buen estado, presencia de humedad y vegetación.
Z: Limpieza

Tipo de daño.....: Otro

Reparaciones.....: Z Otra

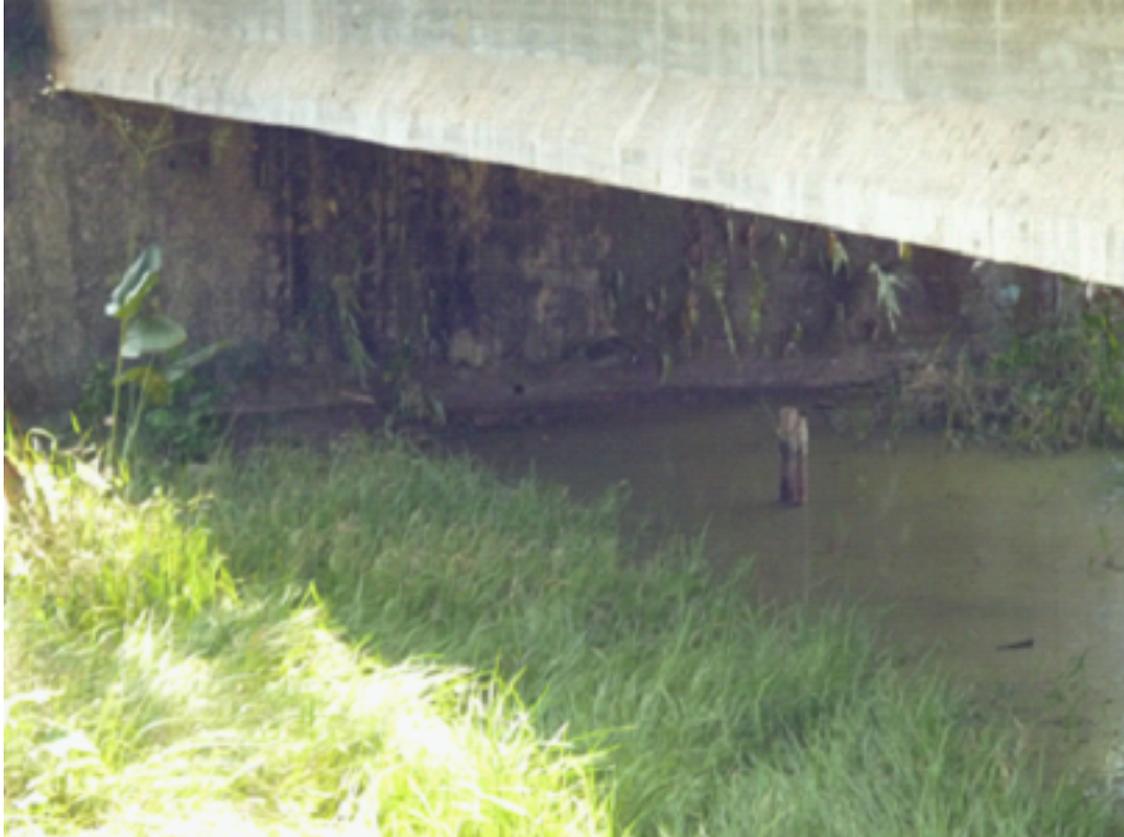
Componente.....: 7 Estribos

Calif./Mantenim....: 1 / +

Daño/Observaciones.: En buen estado, presencia de humedad y vegetación.
Z: Limpieza

Tipo de daño.....: Otro

Reparaciones.....: Z Otra

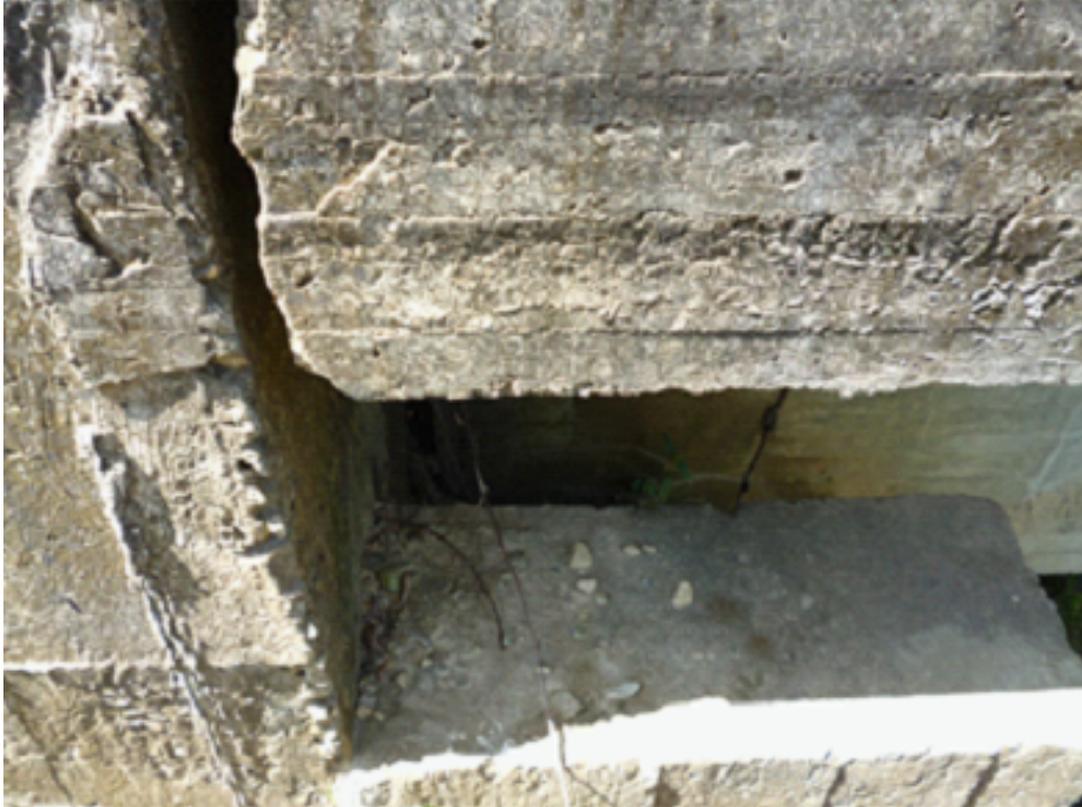
Componente.....: 9 Apoyos
Calif./Mantenim....: 0 / +
Daño/Observaciones.: Presencia humedad.

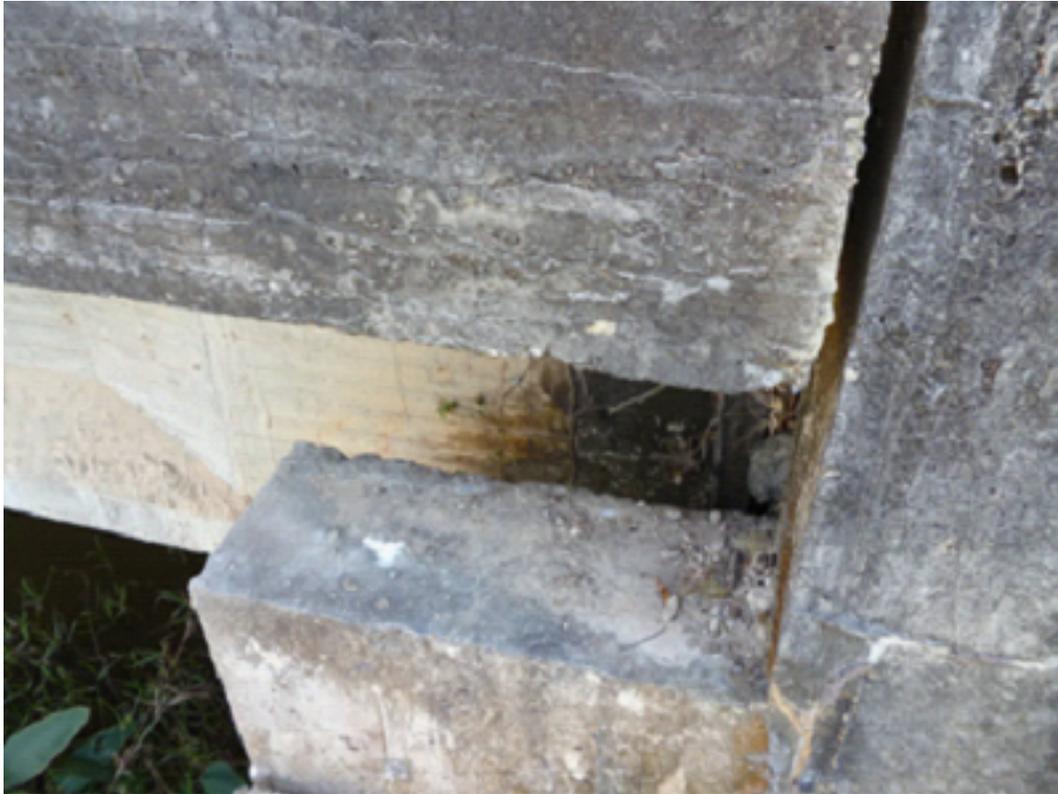
Componente.....: 9 Apoyos
Calif./Mantenim....: 0 / +
Daño/Observaciones.: Presencia humedad.

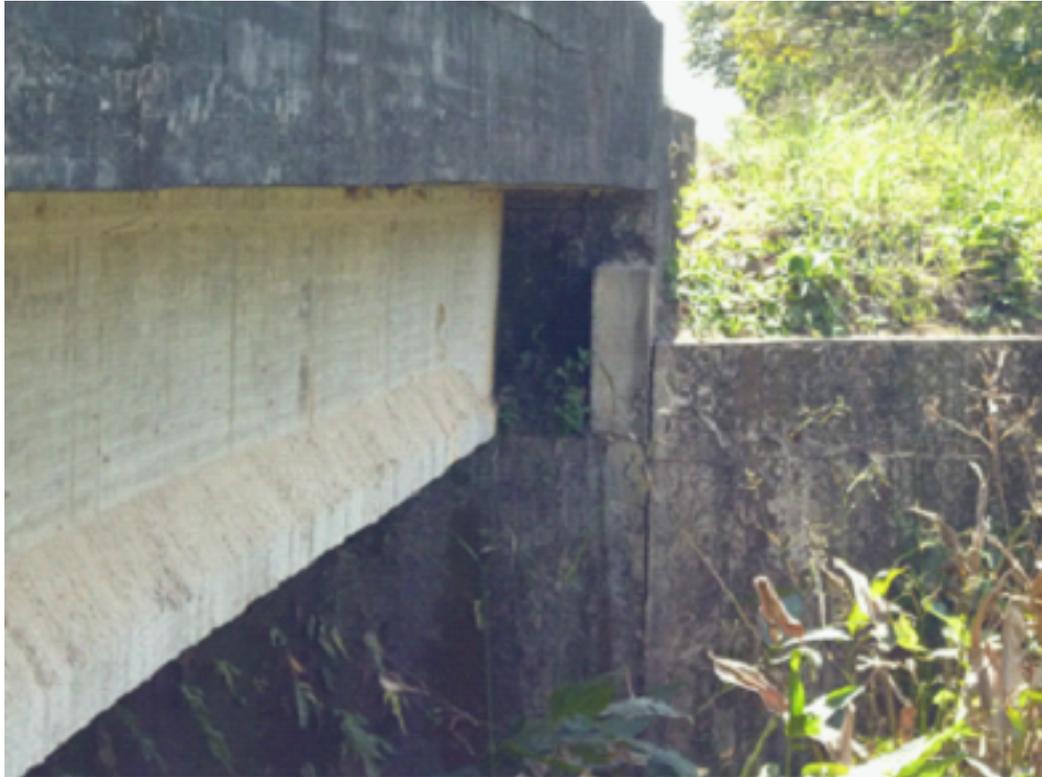
Componente.....: 9 Apoyos
Calif./Mantenim....: 0 / +
Daño/Observaciones.: Presencia humedad.

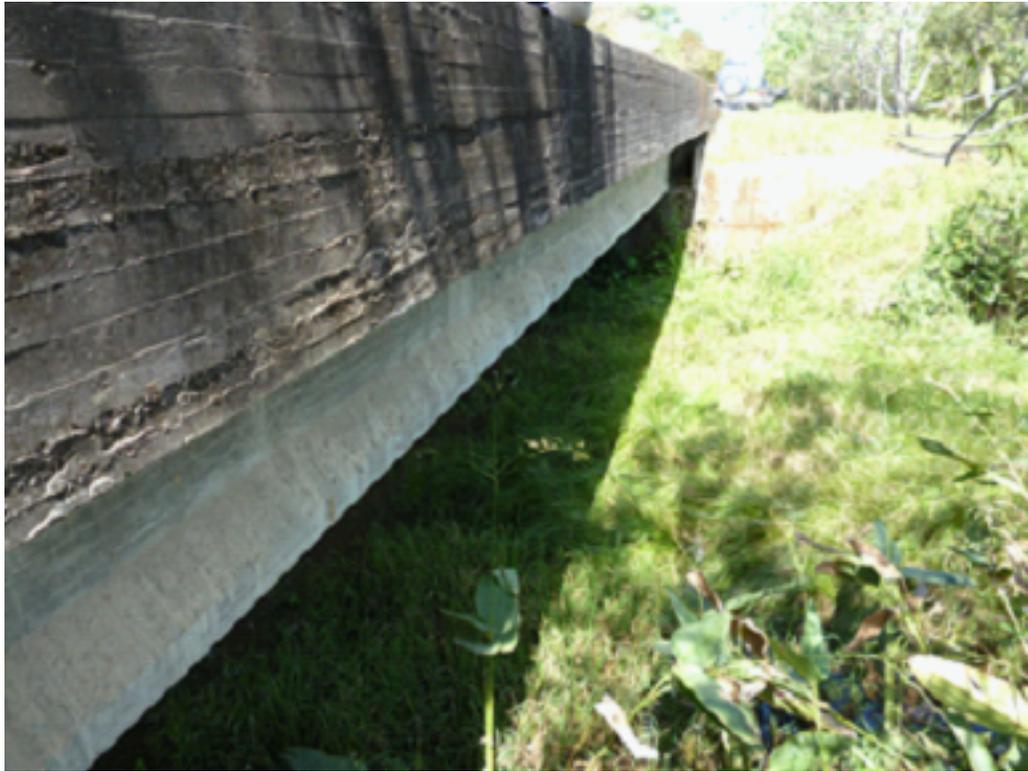
Componente.....: 11 Vigas/Largueros/Diafragmas

Calif./Mantenim....: 0 / +

Daño/Observaciones.: 4 vigas en I en buen estado.

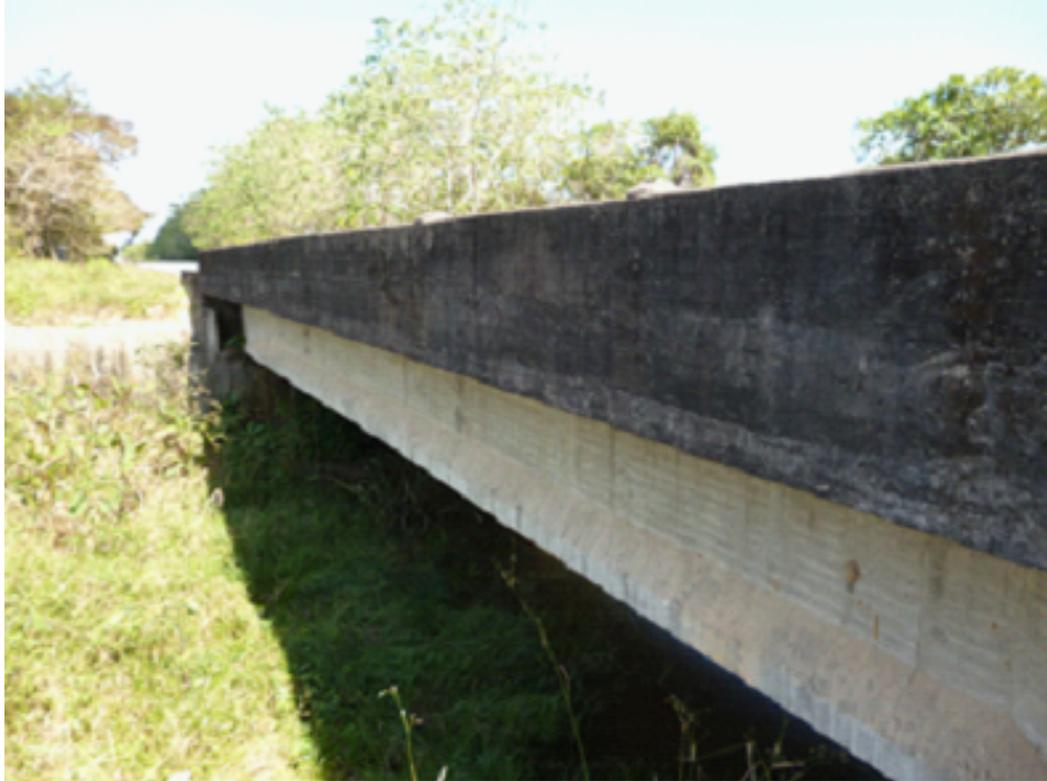
Componente.....: 11 Vigas/Largueros/Diafragmas

Calif./Mantenim....: 0 / +

Daño/Observaciones.: 4 vigas en I en buen estado.

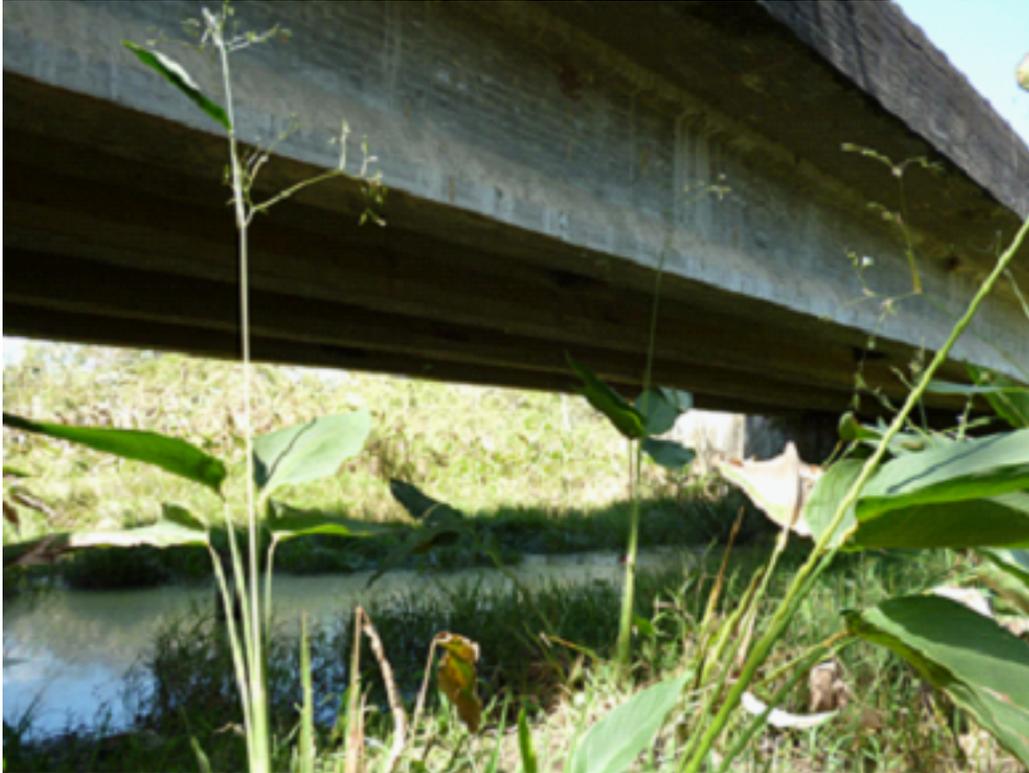
Componente.....: 11 Vigas/Largueros/Diafragmas

Calif./Mantenim....: 0 / +

Daño/Observaciones.: 4 vigas en I en buen estado.

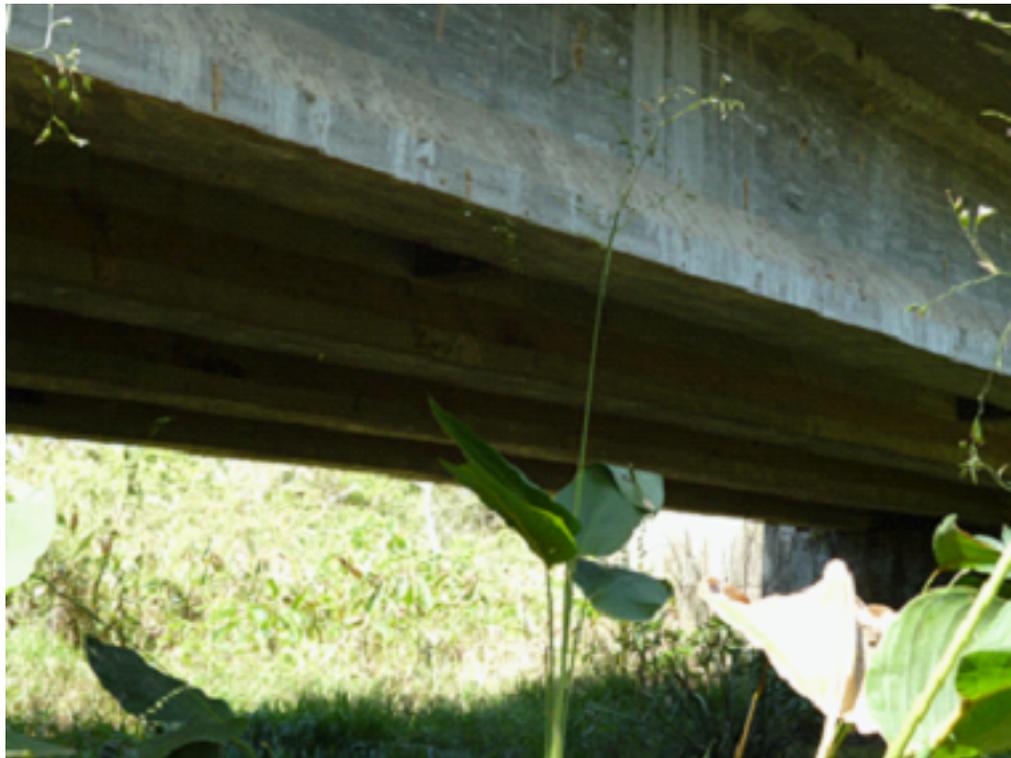
Componente.....: 11 Vigas/Largueros/Diafragmas

Calif./Mantenim....: 0 / +

Daño/Observaciones.: 4 vigas en I en buen estado.

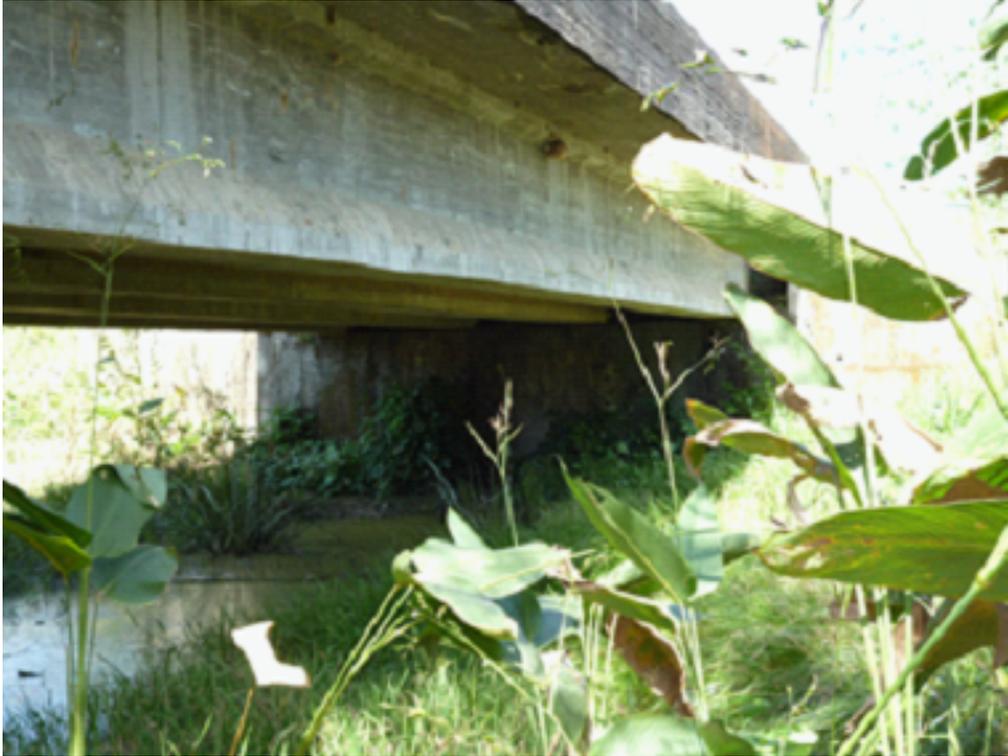
Componente.....: 11 Vigas/Largueros/Diafragmas

Calif./Mantenim....: 0 / +

Daño/Observaciones.: 4 vigas en I en buen estado.

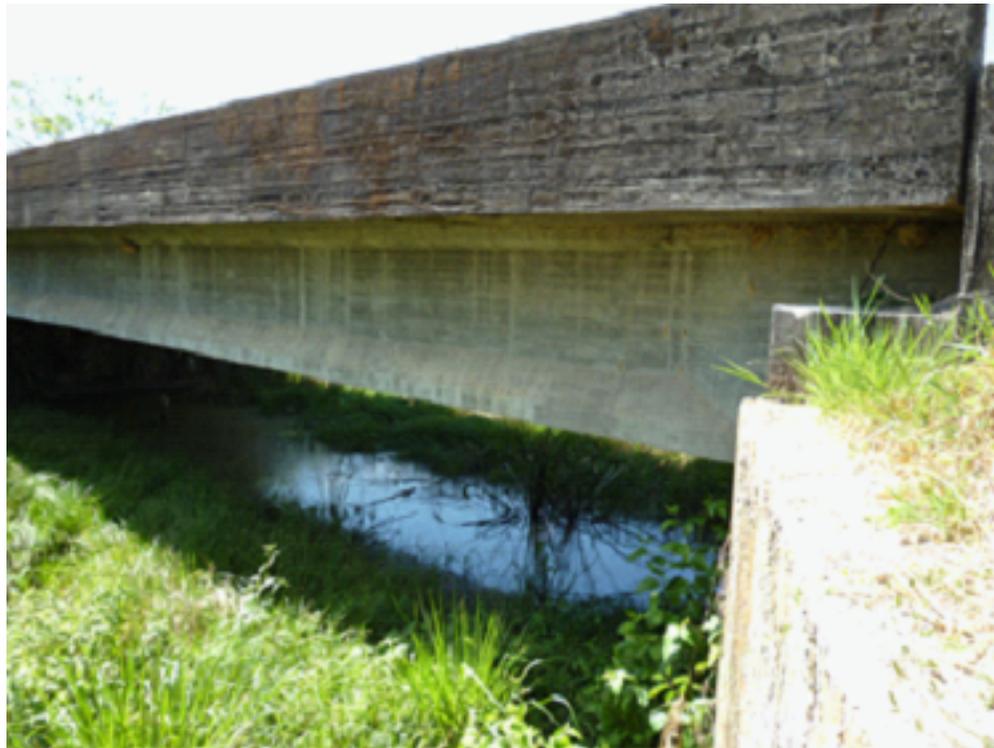
Componente.....: 11 Vigas/Largueros/Diafragmas

Calif./Mantenim....: 0 / +

Daño/Observaciones.: 4 vigas en I en buen estado.

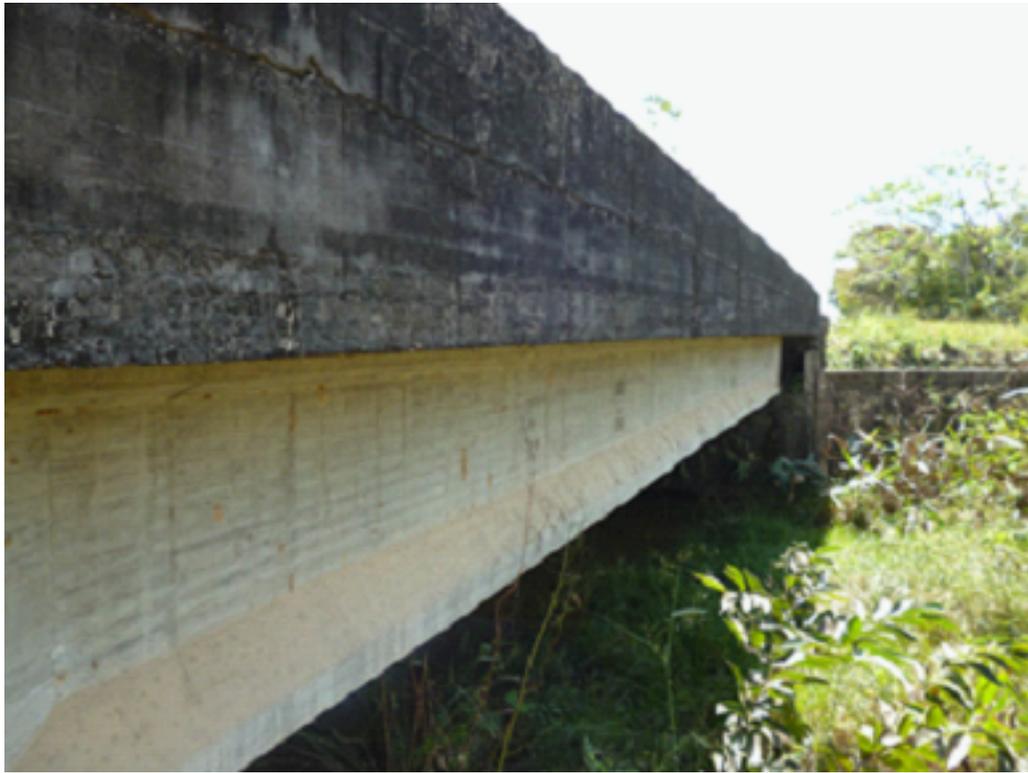
Componente.....: 11 Vigas/Largueros/Diafragmas

Calif./Mantenim....: 0 / +

Daño/Observaciones.: 4 vigas en I en buen estado.

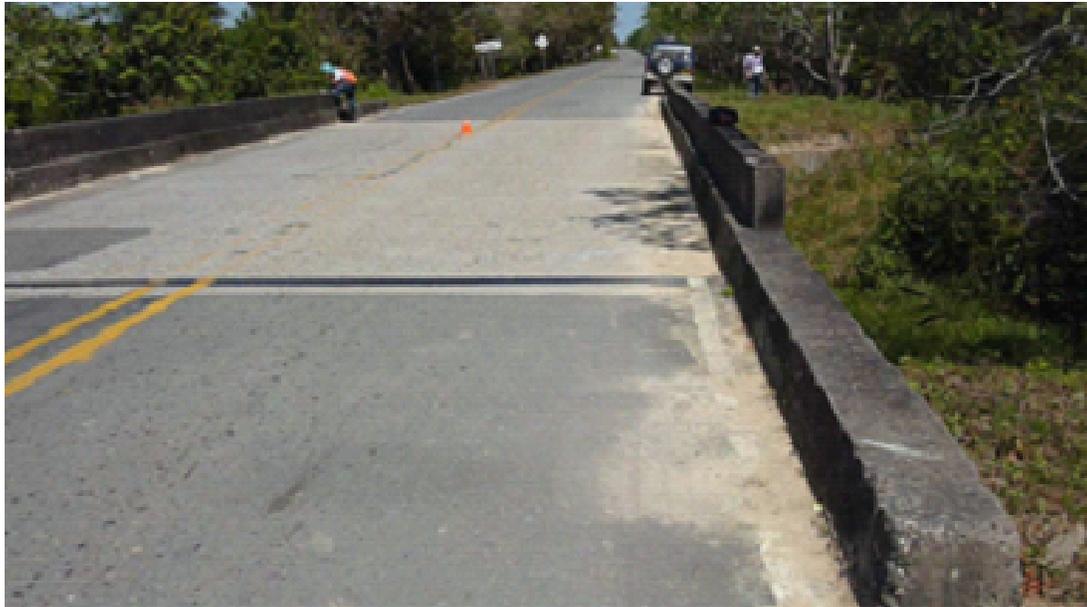
Componente.....: 17 Puente en general

Calif./Mantenim....: 1 / +

Daño/Observaciones.: En buen estado.

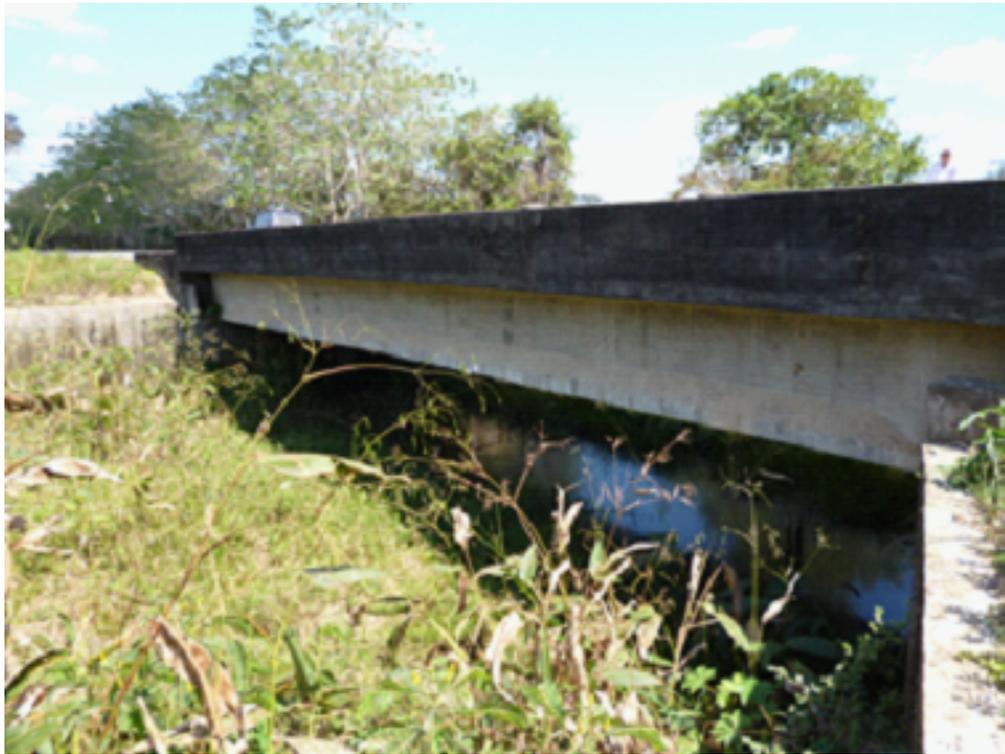
Componente.....: 17 Puente en general

Calif./Mantenim....: 1 / +

Daño/Observaciones.: En buen estado.

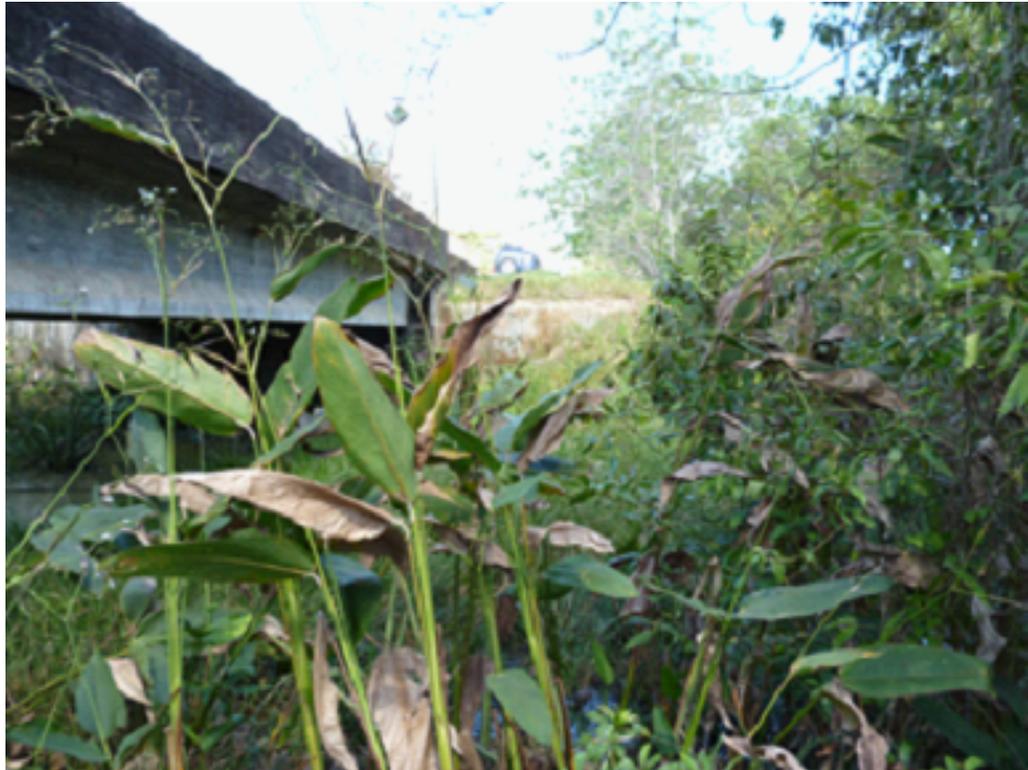
Componente.....: 17 Puente en general

Calif./Mantenim....: 1 / +

Daño/Observaciones.: En buen estado.
