SDC/INV	SiPuCol	Fecha	Hoja
	Informe de inspección principal	07/02/13	1
07-6606-004.00 El Rosario			
Regional.....: 7 Casanare			
Ruta.....: Porcesito (Cruce ruta 25 C) - Puente internal La U			
Carretera.....: Corocoro - Arauca			
Lado de la car...: 1			
Abscisa.....: 14+0292			
No del registro..: 7019			
Año de construcción.....:			
Año de la última reconstrucción.....:			
Paso Superior/Inferior.....: S			
Dir. de abs. de la carretera principal.:			
Requisitos de la inspección.....: 0 Nada			
Recolección de datos : Fecha.....: 2012.12.17			
: Iniciales.....: JLC			
Posición geográfica..:			
Latitud: 6 gra 56.46 min N Longitud: 70 gra 52 min O Altitud: 143 m			
Geometría: Número de luces.....: 3			
Longitud de la luz menor (m): 23.20			
Longitud de la luz mayor (m): 31.10			
Longitud total .....(m): 77.50			
Ancho del tablero.....(m): 8.00			
Ancho del separador.....(m): 0.00			
Ancho del andén izquierdo(m): 0.00

07-6606-004.00 El Rosario

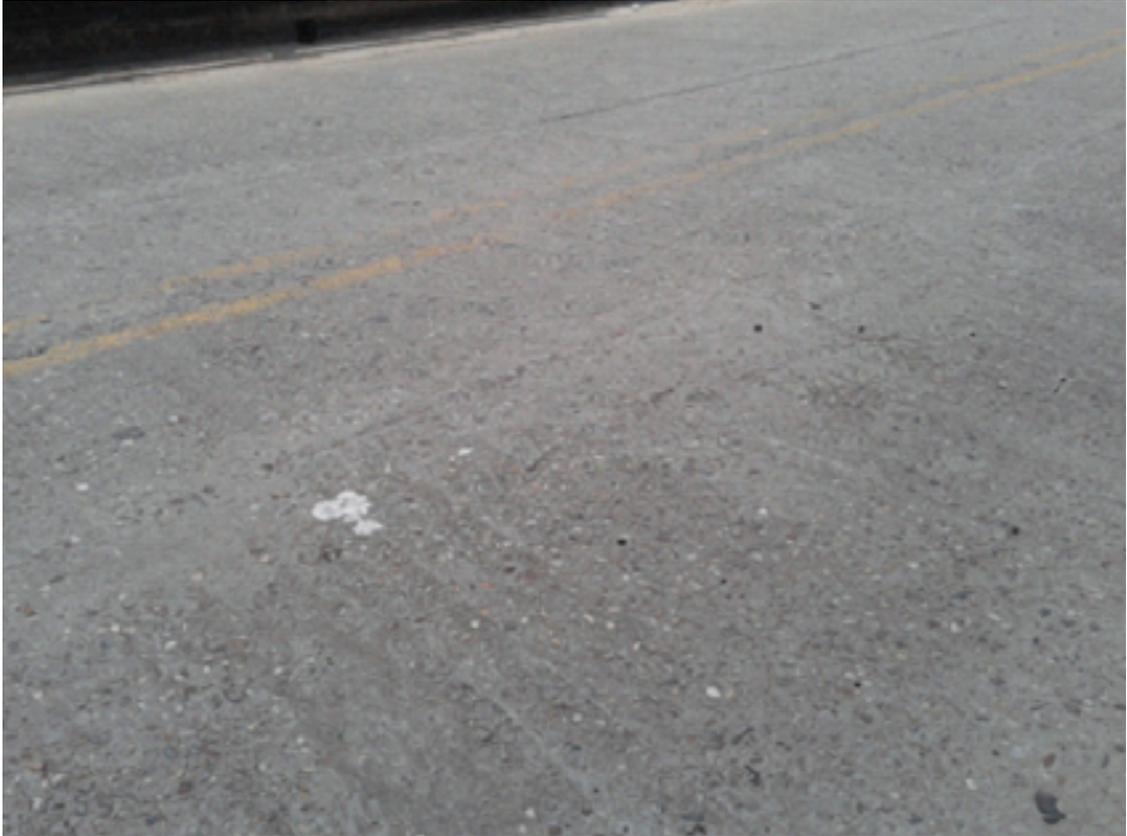
Componente.....: 1 Superficie del puente

Calif./Mantenim....: 2 / +

Daño/Observaciones.: El puente presenta superficie en concreto hidráulico. Esta presenta líneas de demarcación de carril. Además de ojos de gato en los dos sentidos. Se tiene desgaste evidenciado en la exposición de agregados. En cercanías al acceso de salida. Se observan agujeros en el concreto. Se sugiere realizar tratamiento superficial.

Tipo de daño.....: Descomposición

Reparaciones.....: C Tratamiento superficial (sello)

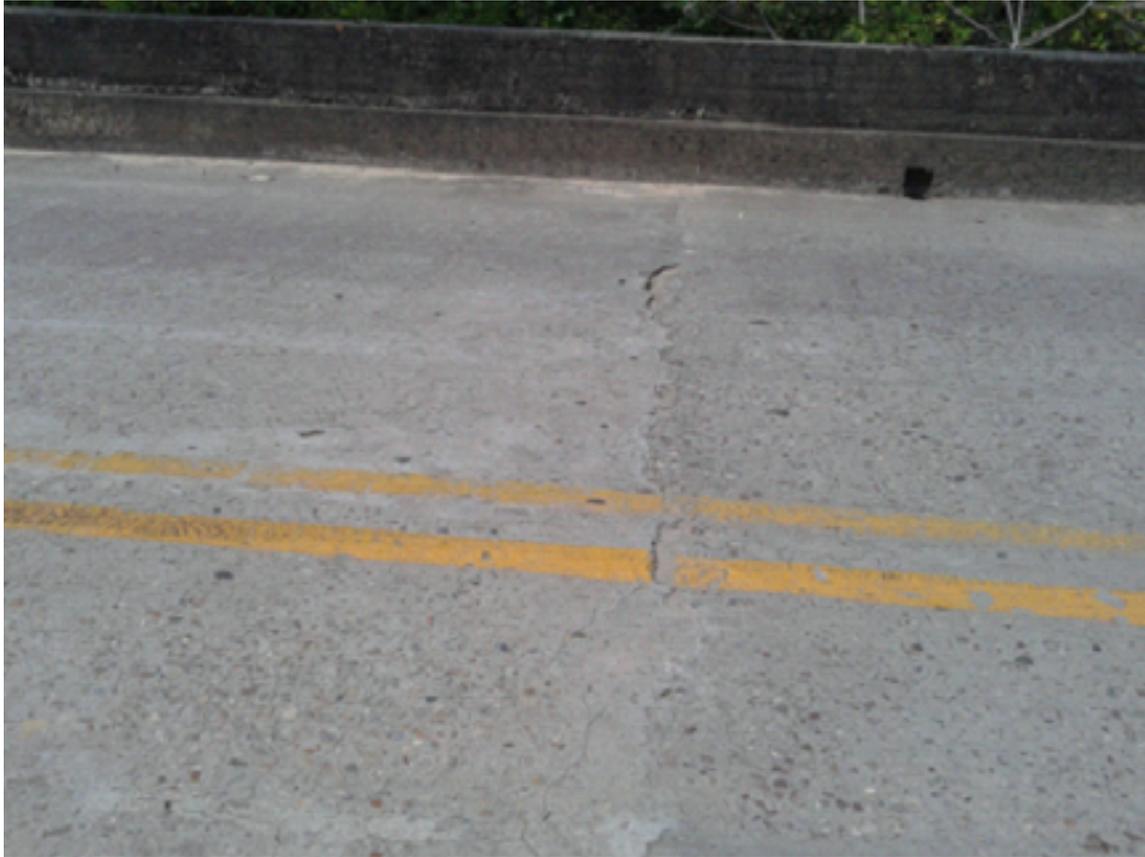
Componente.....: 1 Superficie del puente

Calif./Mantenim....: 2 / +

Daño/Observaciones.: El puente presenta superficie en concreto hidráulico. Esta presenta líneas de demarcación de carril. Además de ojos de gato en los dos sentidos. Se tiene desgaste evidenciado en la exposición de agregados. En cercanías al acceso de salida. Se observan agujeros en el concreto. Se sugiere realizar tratamiento superficial.

Tipo de daño.....: Descomposición

Reparaciones.....: C Tratamiento superficial (sello)

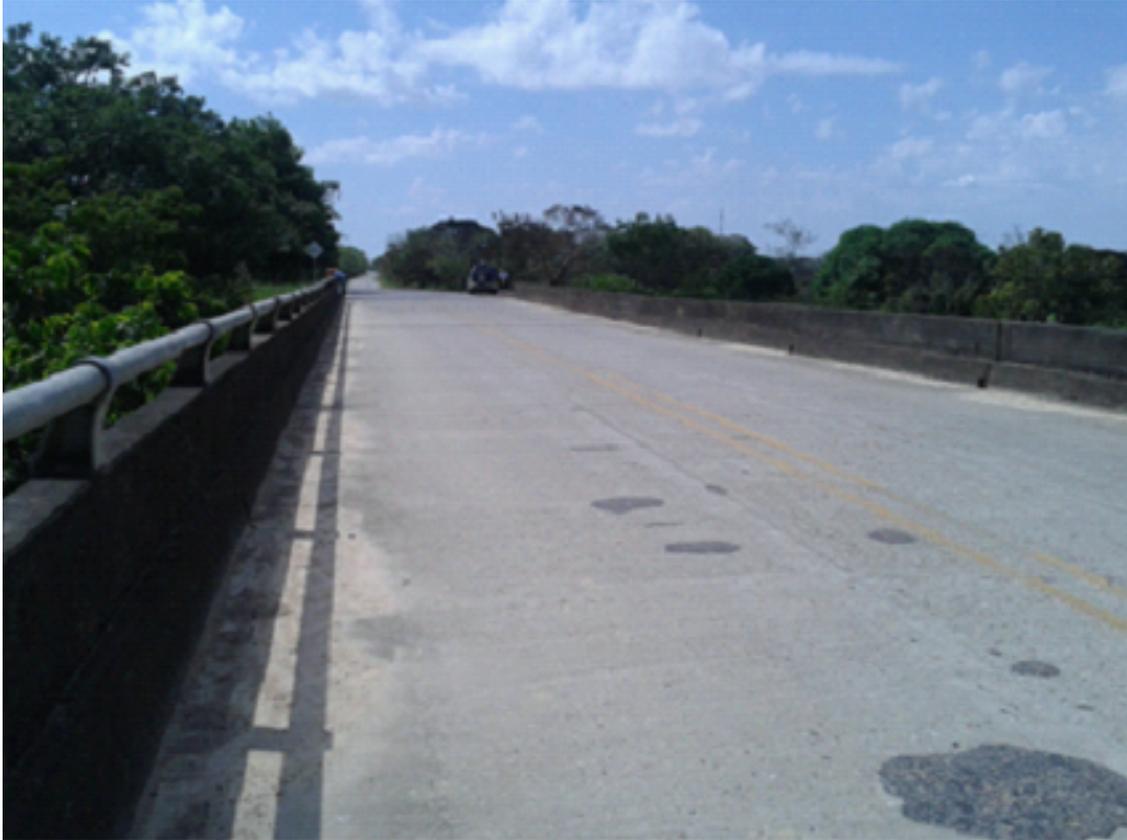
Componente.....: 1 Superficie del puente

Calif./Mantenim....: 2 / +

Daño/Observaciones.: El puente presenta superficie en concreto hidráulico. Esta presenta líneas de demarcación de carril. Además de ojos de gato en los dos sentidos. Se tiene desgaste evidenciado en la exposición de agregados. En cercanías al acceso de salida. Se observan agujeros en el concreto. Se sugiere realizar tratamiento superficial.

Tipo de daño.....: Descomposición

Reparaciones.....: C Tratamiento superficial (sello)

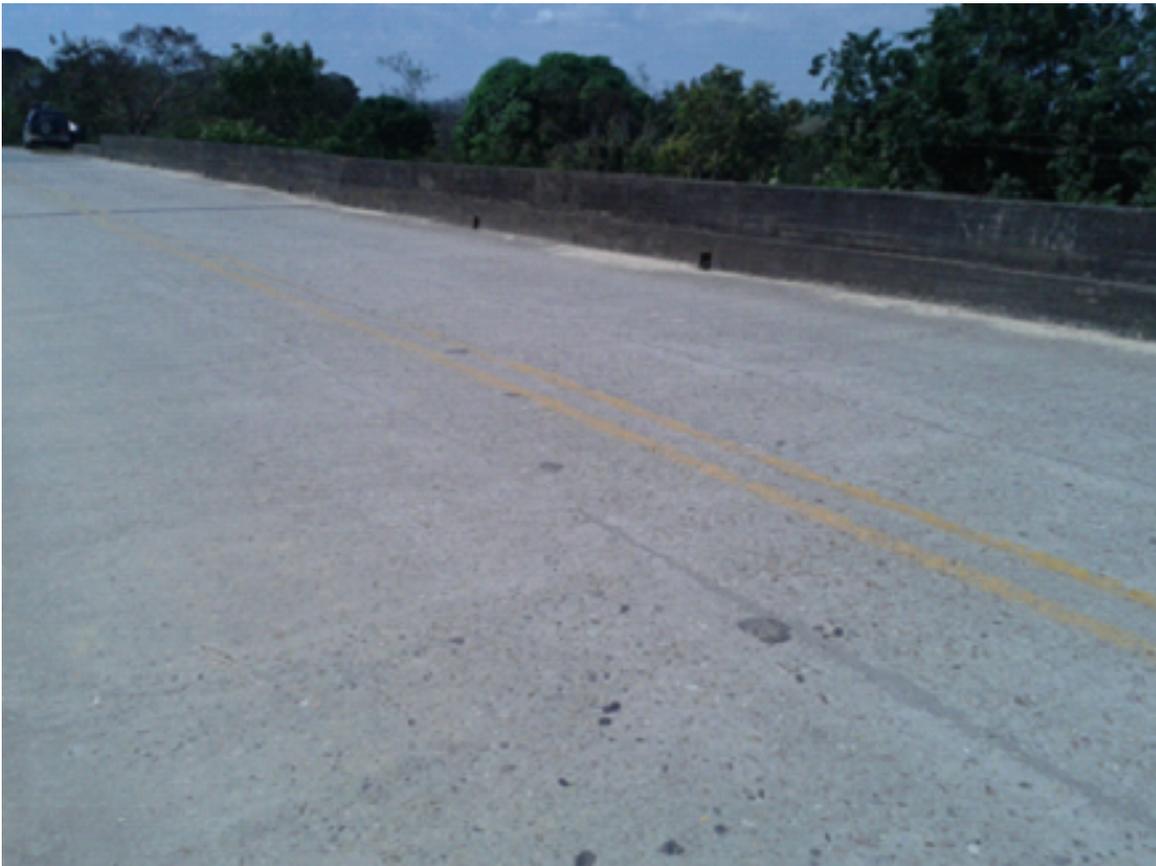
Componente.....: 1 Superficie del puente

Calif./Mantenim....: 2 / +

Daño/Observaciones.: El puente presenta superficie en concreto hidráulico. Esta presenta líneas de demarcación de carril. Además de ojos de gato en los dos sentidos. Se tiene desgaste evidenciado en la exposición de agregados. En cercanías al acceso de salida. Se observan agujeros en el concreto. Se sugiere realizar tratamiento superficial.

Tipo de daño.....: Descomposición

Reparaciones.....: C Tratamiento superficial (sello)

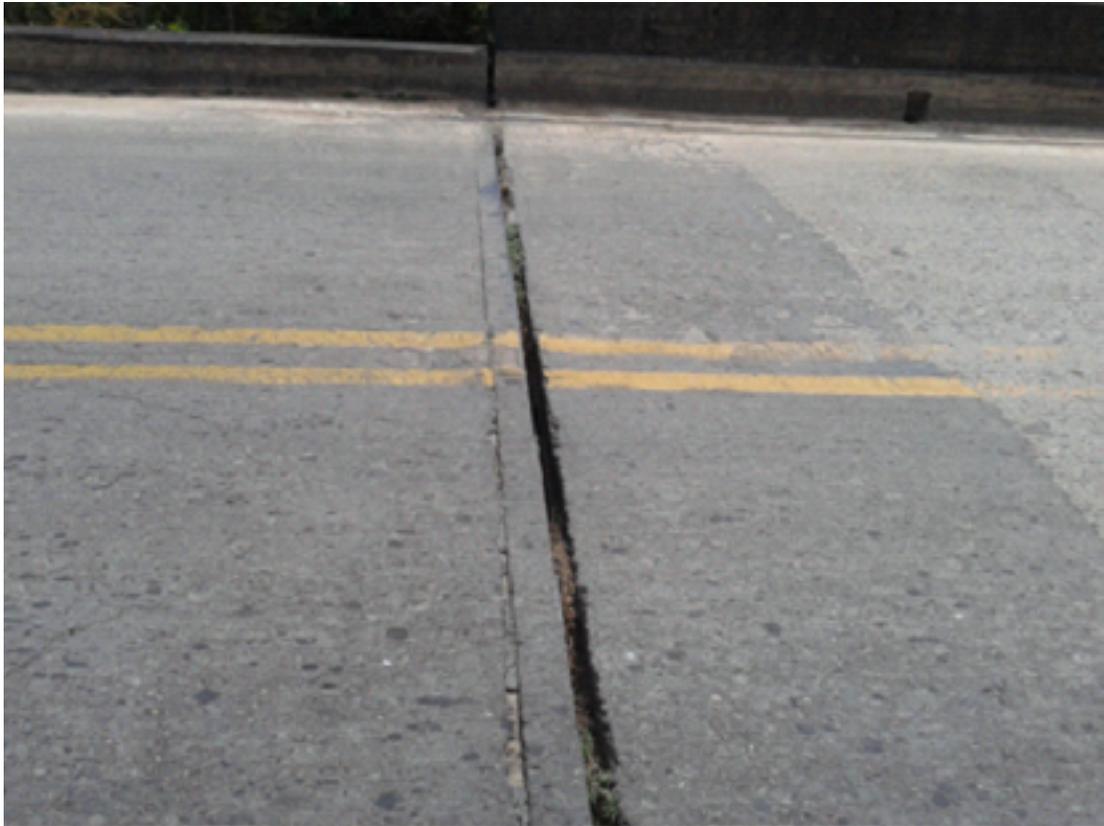
Componente.....: 2 Juntas de expansión

Calif./Mantenim....: 2 / +

Daño/Observaciones.: El puente presenta juntas en ángulos metálicos, pero carecen de material de relleno. Por lo que se produce infiltración de agua hacia los apoyos, estribos y pilas. Se sugiere realizar labores de reparación de juntas.

Tipo de daño.....: Infiltración

Reparaciones.....: A Reparación de junta

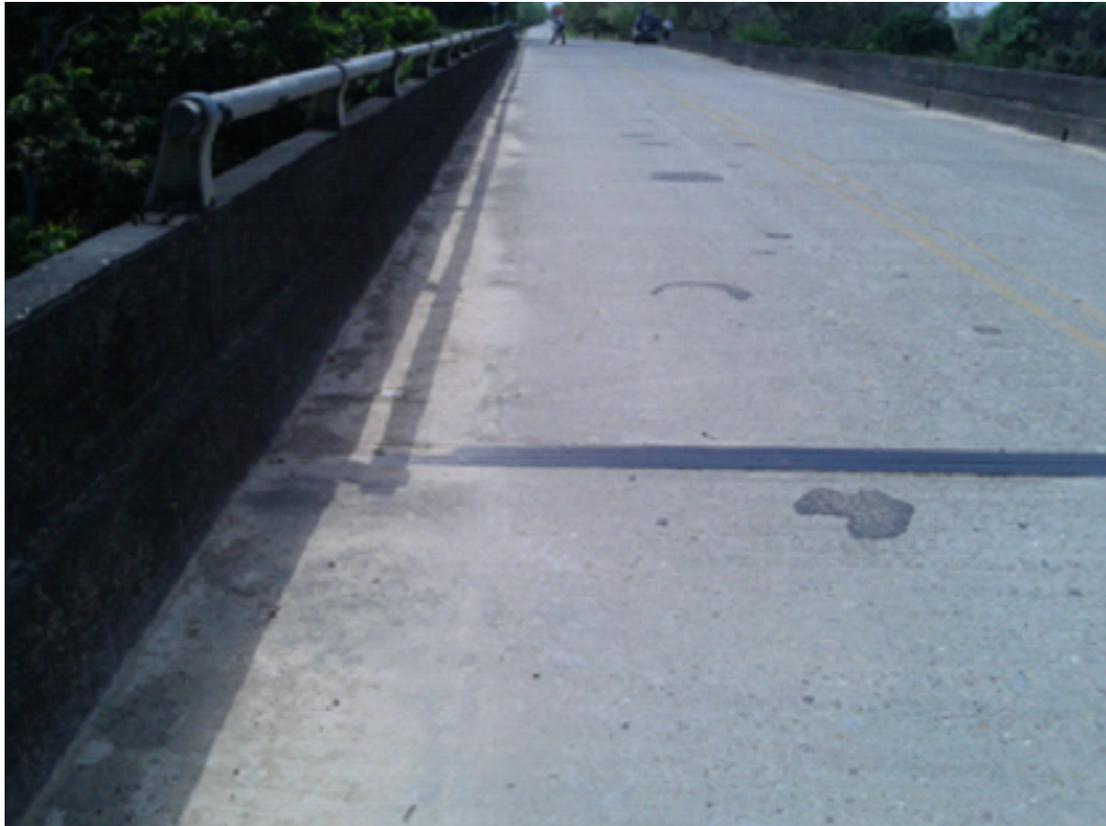
Componente.....: 2 Juntas de expansión

Calif./Mantenim....: 2 / +

Daño/Observaciones.: El puente presenta juntas en ángulos metálicos, pero carecen de material de relleno. Por lo que se produce infiltración de agua hacia los apoyos, estribos y pilas. Se sugiere realizar labores de reparación de juntas.

Tipo de daño.....: Infiltración

Reparaciones.....: A Reparación de junta

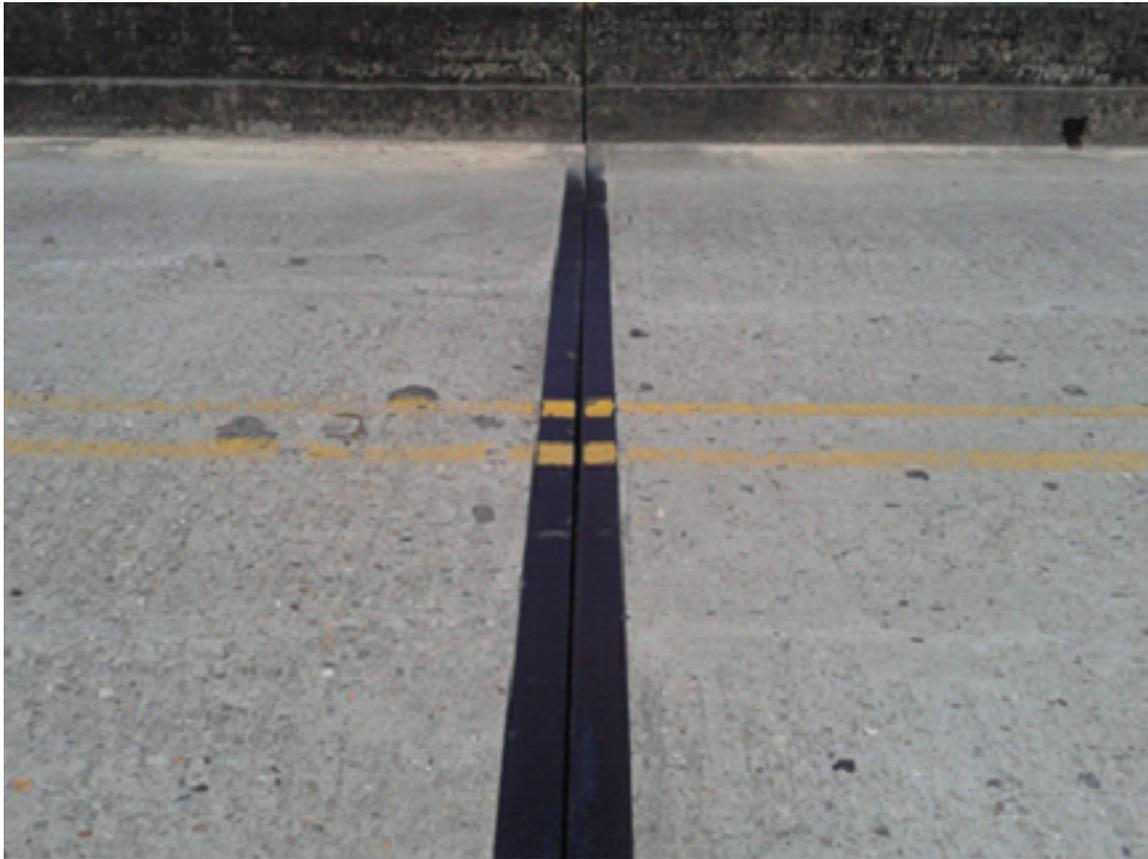
Componente.....: 2 Juntas de expansión

Calif./Mantenim....: 2 / +

Daño/Observaciones.: El puente presenta juntas en ángulos metálicos, pero carecen de material de relleno. Por lo que se produce infiltración de agua hacia los apoyos, estribos y pilas. Se sugiere realizar labores de reparación de juntas.

Tipo de daño.....: Infiltración

Reparaciones.....: A Reparación de junta

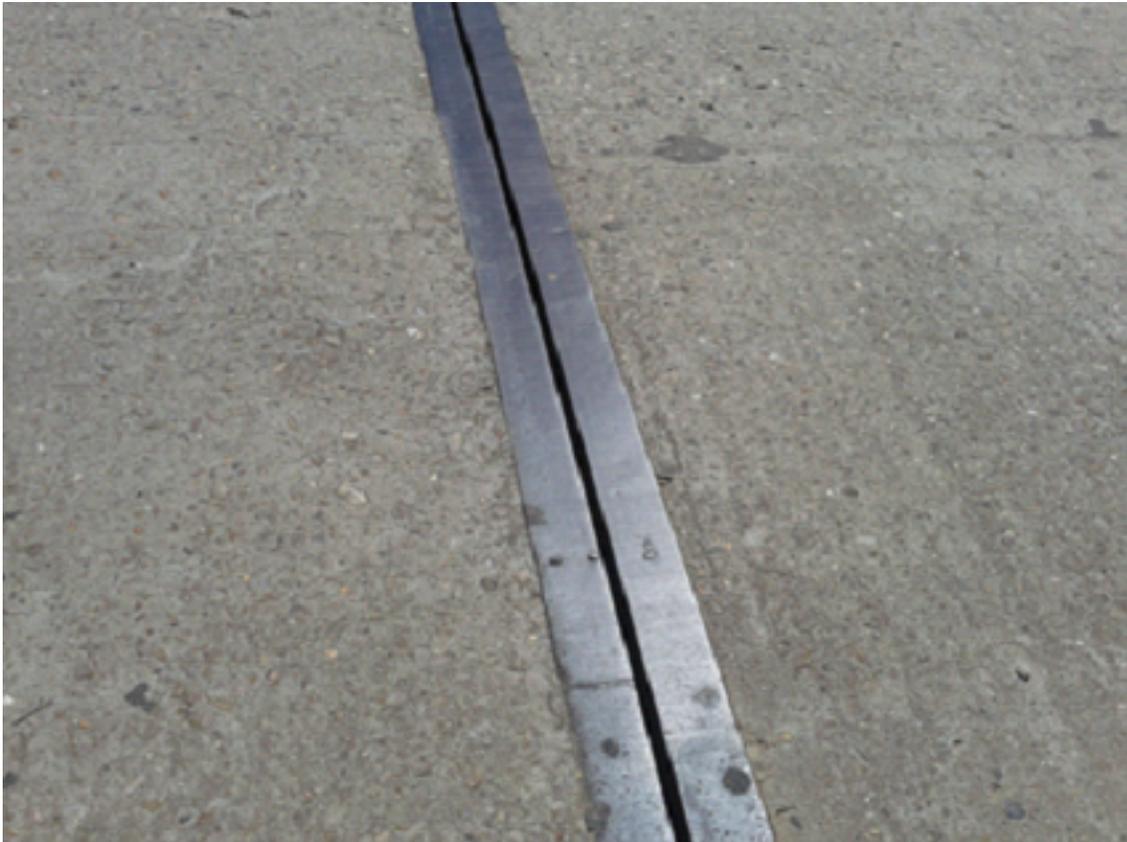
Componente.....: 2 Juntas de expansión

Calif./Mantenim....: 2 / +

Daño/Observaciones.: El puente presenta juntas en ángulos metálicos, pero carecen de material de relleno. Por lo que se produce infiltración de agua hacia los apoyos, estribos y pilas. Se sugiere realizar labores de reparación de juntas.

Tipo de daño.....: Infiltración

Reparaciones.....: A Reparación de junta

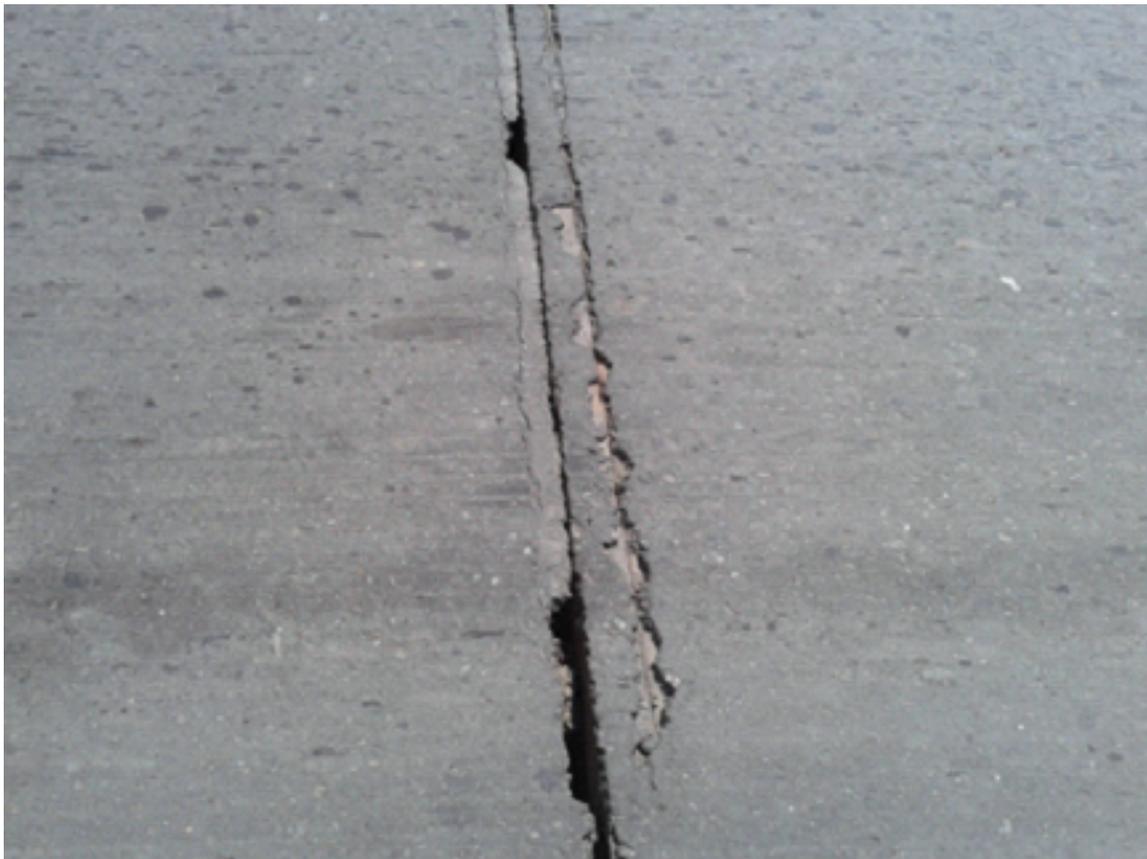
Componente.....: 2 Juntas de expansión

Calif./Mantenim....: 2 / +

Daño/Observaciones.: El puente presenta juntas en ángulos metálicos, pero carecen de material de relleno. Por lo que se produce infiltración de agua hacia los apoyos, estribos y pilas. Se sugiere realizar labores de reparación de juntas.

Tipo de daño.....: Infiltración

Reparaciones.....: A Reparación de junta

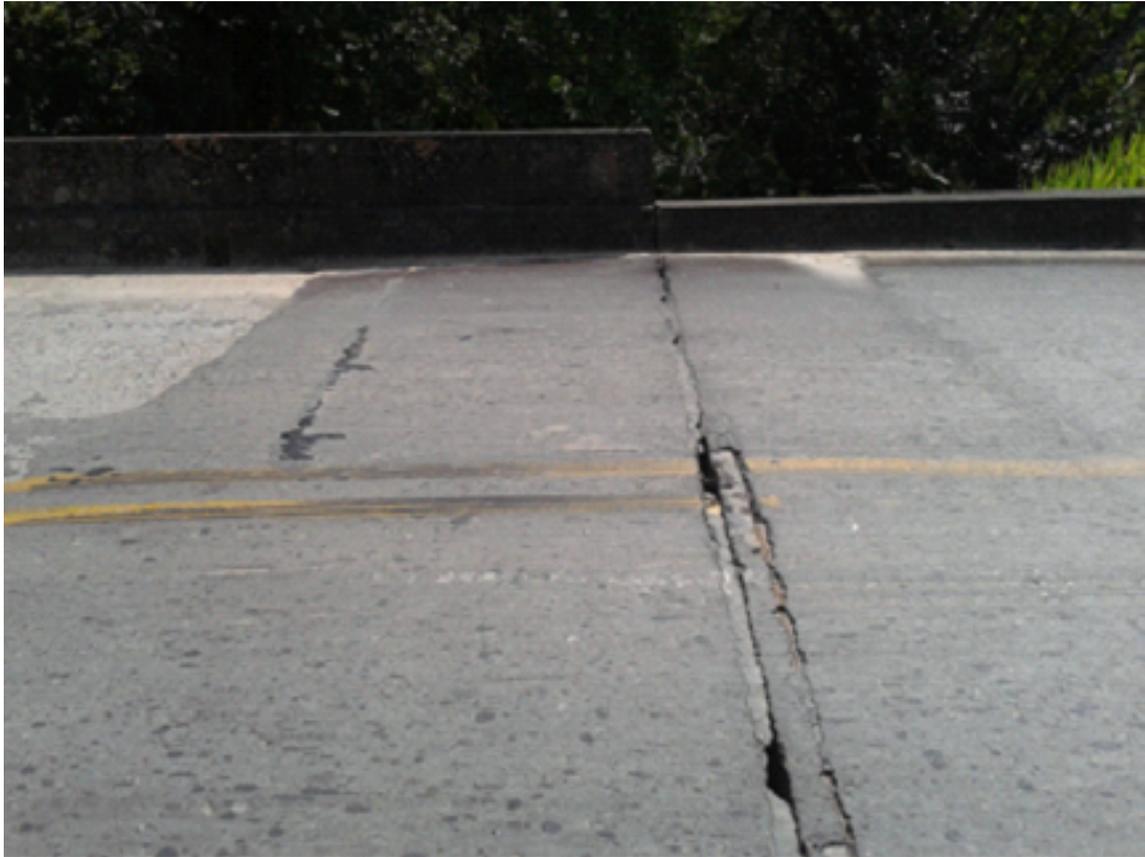
Componente.....: 2 Juntas de expansión

Calif./Mantenim....: 2 / +

Daño/Observaciones.: El puente presenta juntas en ángulos metálicos, pero carecen de material de relleno. Por lo que se produce infiltración de agua hacia los apoyos, estribos y pilas. Se sugiere realizar labores de reparación de juntas.

Tipo de daño.....: Infiltración

Reparaciones.....: A Reparación de junta

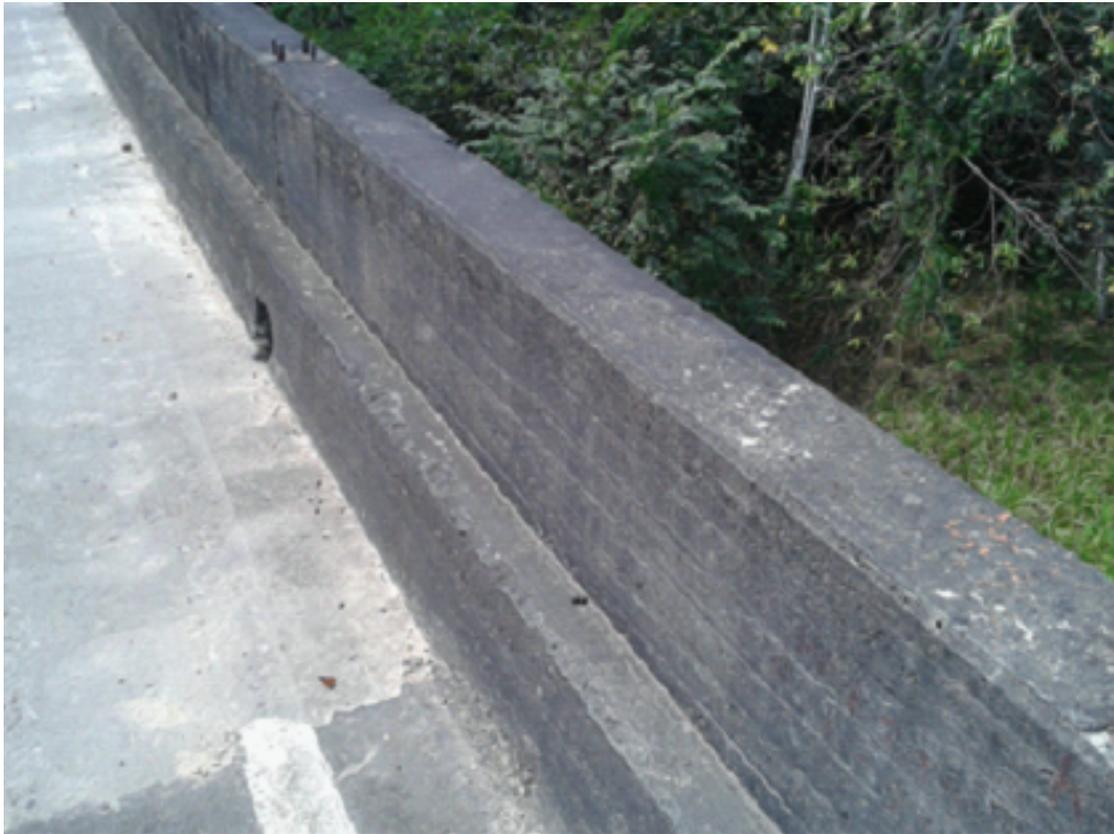
Componente.....: 3 Andenes/Bordillos

Calif./Mantenim....: 1 / -

Daño/Observaciones.: El puente carece de andenes, pero se presentan bordillos de concreto. Estos se encuentran en buen estado. Poseen drenaje horizontal. Se observan manchas de humedad y carecen de pintura. Se sugiere realizar labores de mantenimiento rutinario.  
Z: Limpieza y pintura

Tipo de daño.....: Otro

Reparaciones.....: Z Otra

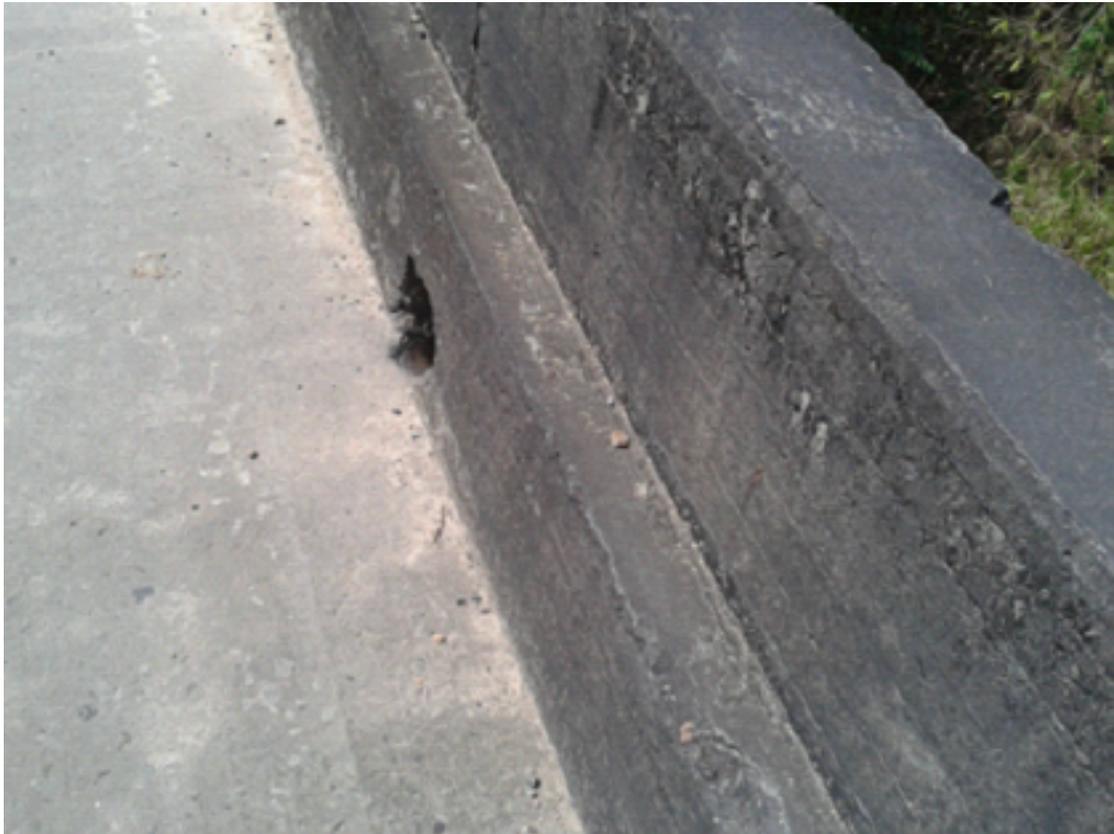
Componente.....: 3 Andenes/Bordillos

Calif./Mantenim....: 1 / -

Daño/Observaciones.: El puente carece de andenes, pero se presentan bordillos de concreto. Estos se encuentran en buen estado. Poseen drenaje horizontal. Se observan manchas de humedad y carecen de pintura. Se sugiere realizar labores de mantenimiento rutinario.  
Z: Limpieza y pintura

Tipo de daño.....: Otro

Reparaciones.....: Z Otra

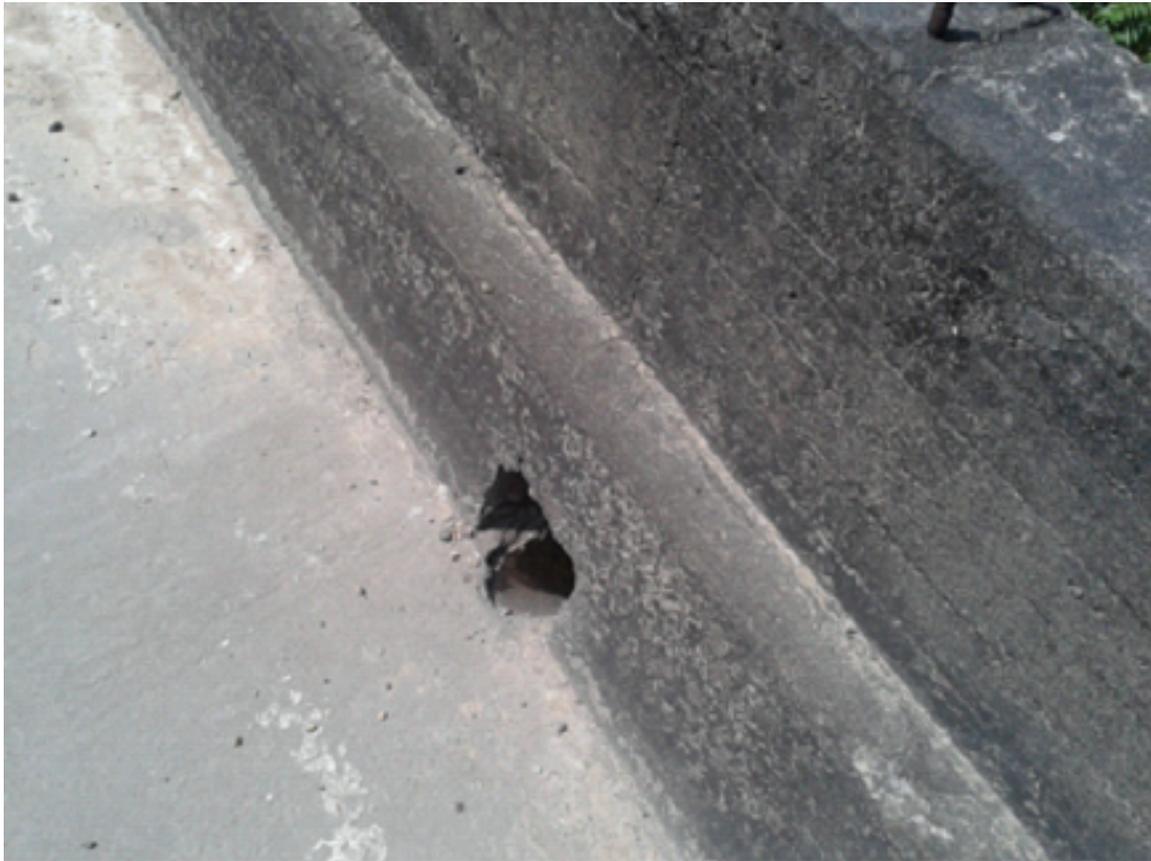
Componente.....: 3 Andenes/Bordillos

Calif./Mantenim....: 1 / -

Daño/Observaciones.: El puente carece de andenes, pero se presentan bordillos de concreto. Estos se encuentran en buen estado. Poseen drenaje horizontal. Se observan manchas de humedad y carecen de pintura. Se sugiere realizar labores de mantenimiento rutinario.  
Z: Limpieza y pintura

Tipo de daño.....: Otro

Reparaciones.....: Z Otra

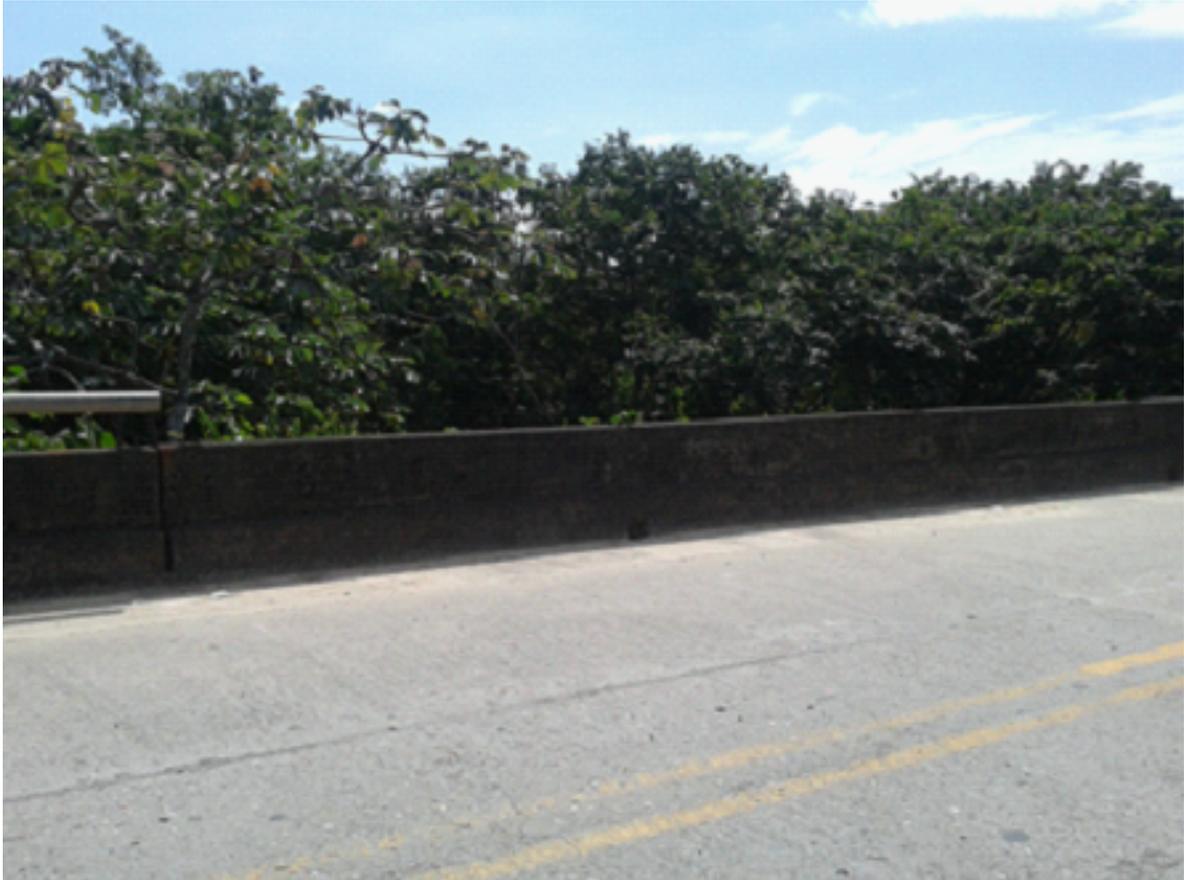
Componente.....: 3 Andenes/Bordillos

Calif./Mantenim....: 1 / -

Daño/Observaciones.: El puente carece de andenes, pero se presentan bordillos de concreto. Estos se encuentran en buen estado. Poseen drenaje horizontal. Se observan manchas de humedad y carecen de pintura. Se sugiere realizar labores de mantenimiento rutinario.  
Z: Limpieza y pintura

Tipo de daño.....: Otro

Reparaciones.....: Z Otra

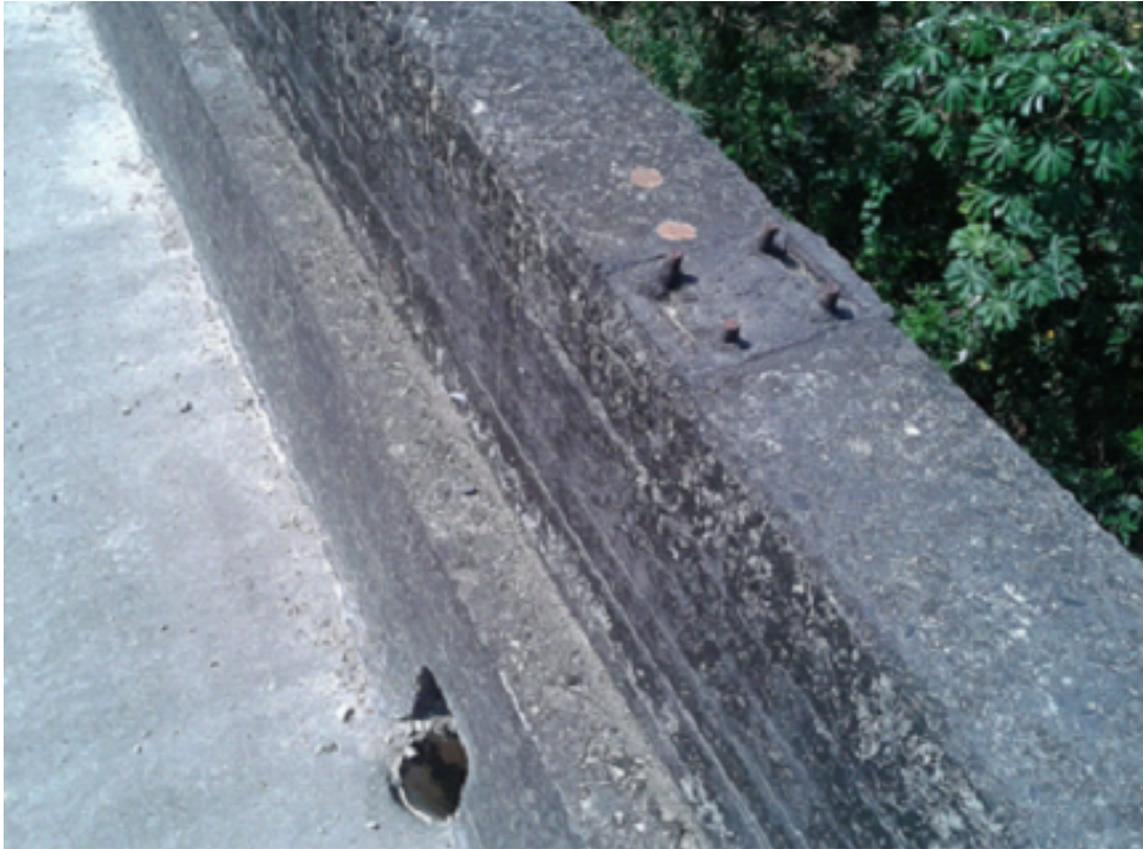
Componente.....: 3 Andenes/Bordillos

Calif./Mantenim....: 1 / -

Daño/Observaciones.: El puente carece de andenes, pero se presentan bordillos de concreto. Estos se encuentran en buen estado. Poseen drenaje horizontal. Se observan manchas de humedad y carecen de pintura. Se sugiere realizar labores de mantenimiento rutinario.  
Z: Limpieza y pintura

Tipo de daño.....: Otro

Reparaciones.....: Z Otra

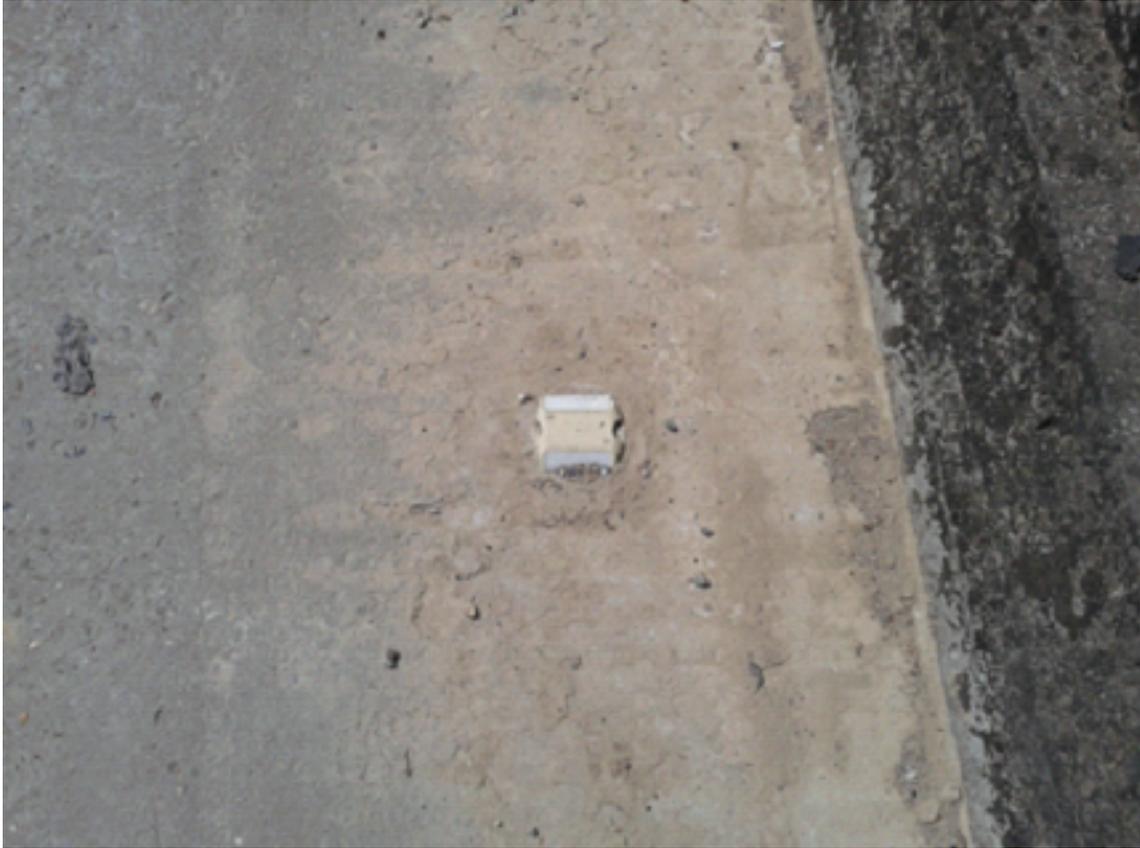
Componente.....: 3 Andenes/Bordillos

Calif./Mantenim....: 1 / -

Daño/Observaciones.: El puente carece de andenes, pero se presentan bordillos de concreto. Estos se encuentran en buen estado. Poseen drenaje horizontal. Se observan manchas de humedad y carecen de pintura. Se sugiere realizar labores de mantenimiento rutinario.  
Z: Limpieza y pintura

Tipo de daño.....: Otro

Reparaciones.....: Z Otra

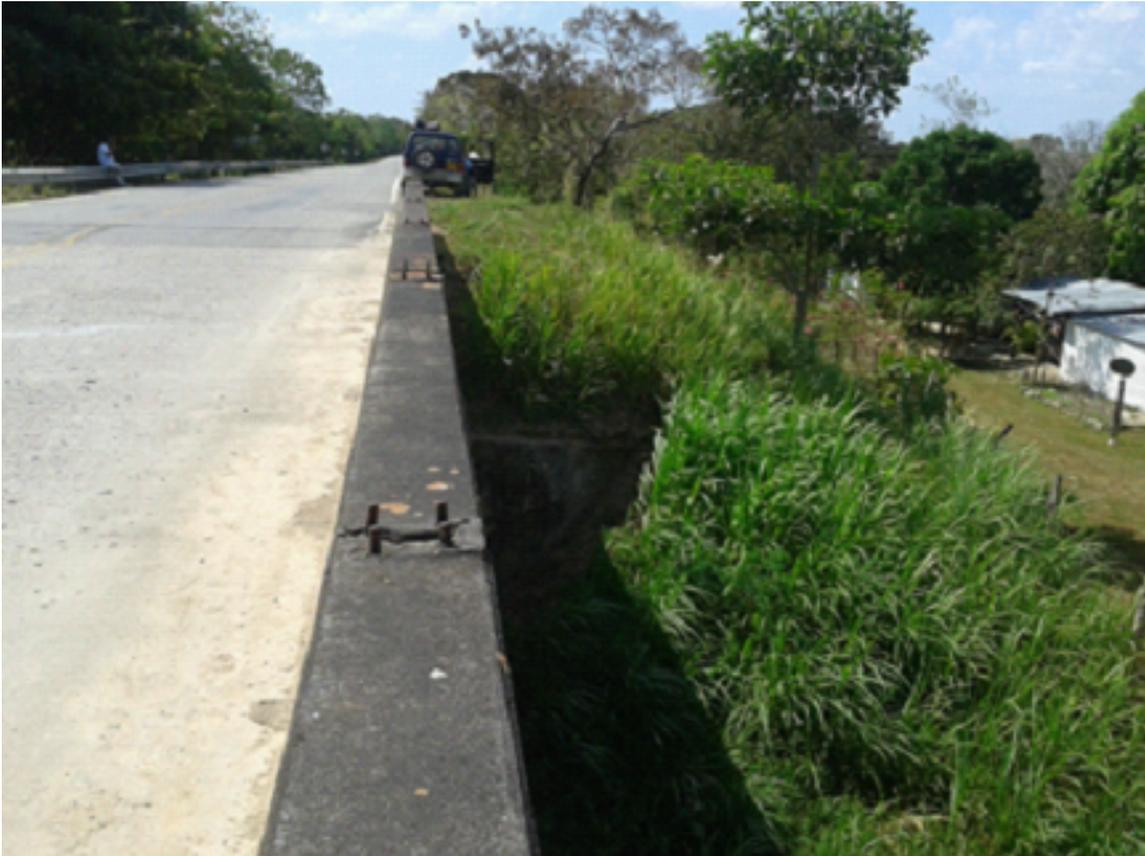
Componente.....: 3 Andenes/Bordillos

Calif./Mantenim....: 1 / -

Daño/Observaciones.: El puente carece de andenes, pero se presentan bordillos de concreto. Estos se encuentran en buen estado. Poseen drenaje horizontal. Se observan manchas de humedad y carecen de pintura. Se sugiere realizar labores de mantenimiento rutinario.  
Z: Limpieza y pintura

Tipo de daño.....: Otro

Reparaciones.....: Z Otra

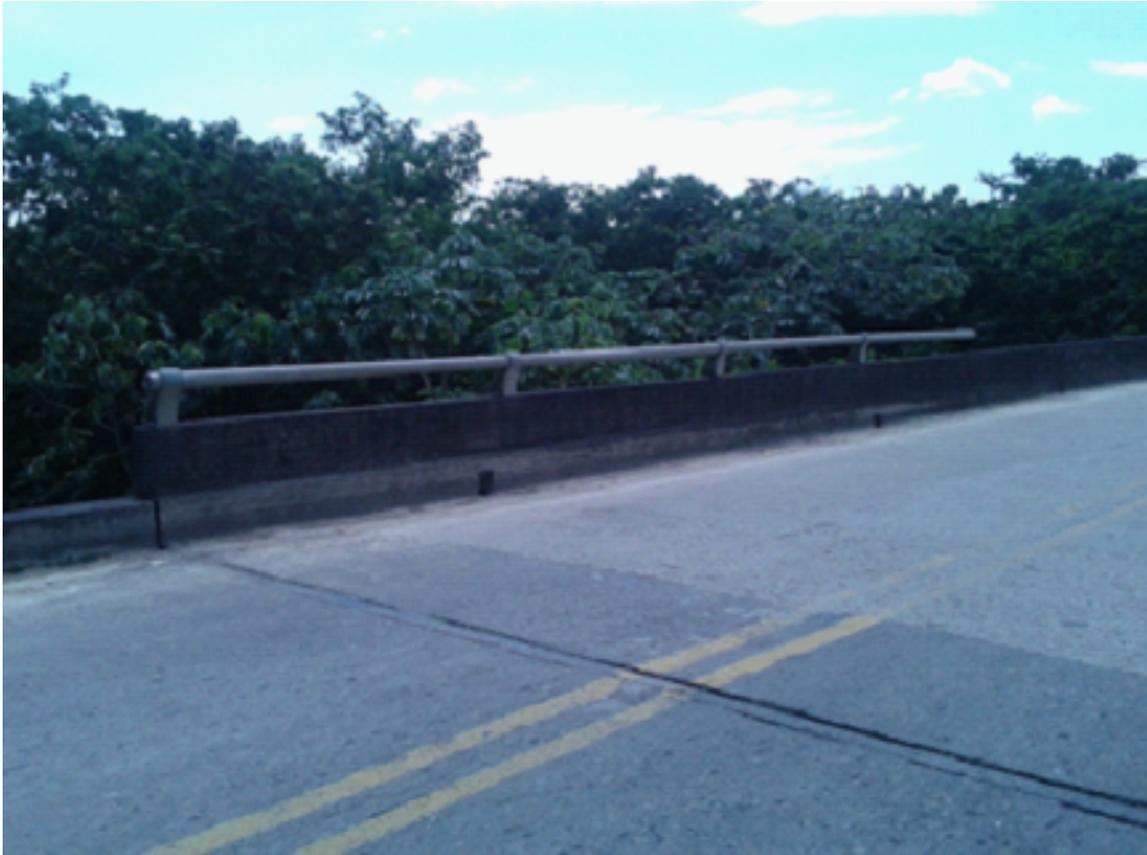
Componente.....: 4 Barandas

Calif./Mantenim....: 1 / +

Daño/Observaciones.: El puente presenta baranda en concreto con pasamanos metálicos. La baranda derecha presenta carencia total del pasamanos y la baranda izquierda presenta ausencia del pasamanos en la longitud de la luz #1. Además de esto se observan manchas de humedad y ausencia de pintura. Se recomienda instalar pasamanos y mantenimiento rutinario.

Tipo de daño.....: Otro

Reparaciones.....: Z Otra

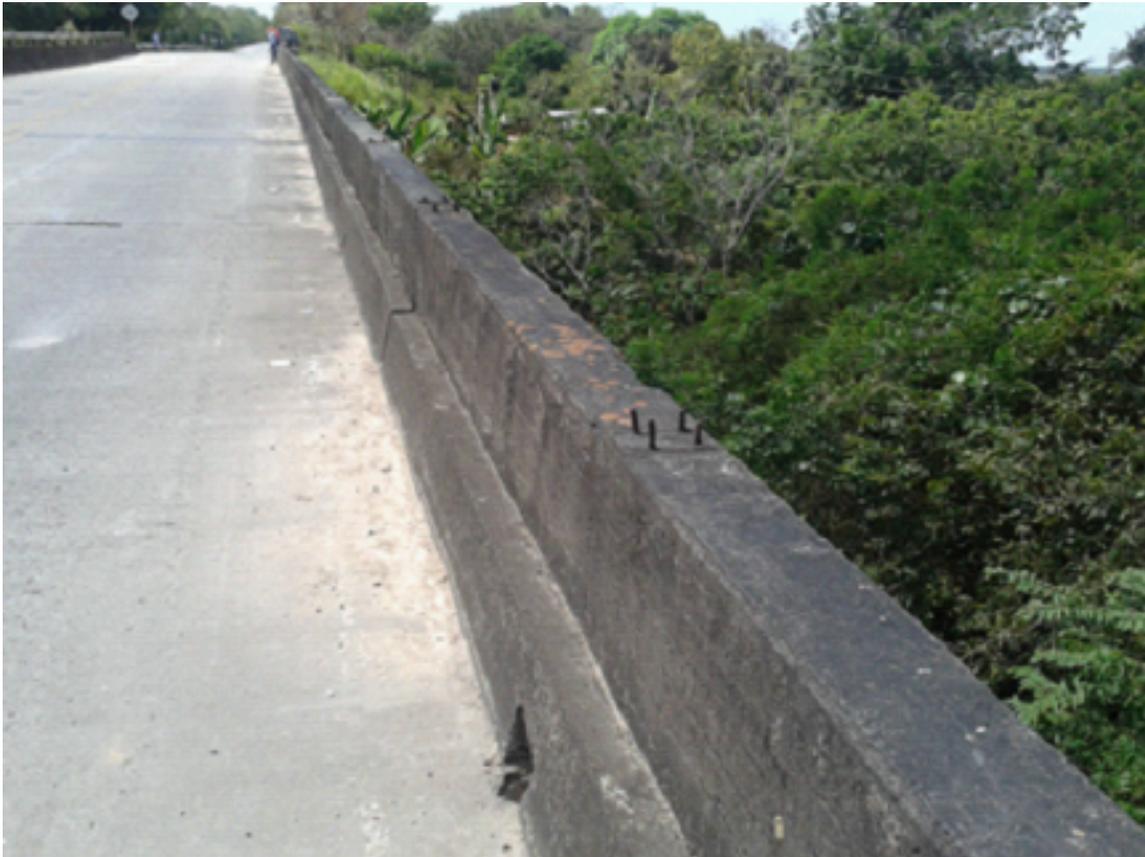
Componente.....: 4 Barandas

Calif./Mantenim....: 1 / +

Daño/Observaciones.: El puente presenta baranda en concreto con pasamanos metálicos. La baranda derecha presenta carencia total del pasamanos y la baranda izquierda presenta ausencia del pasamanos en la longitud de la luz #1. Además de esto se observan manchas de humedad y ausencia de pintura. Se recomienda instalar pasamanos y mantenimiento rutinario.

Tipo de daño.....: Otro

Reparaciones.....: Z Otra

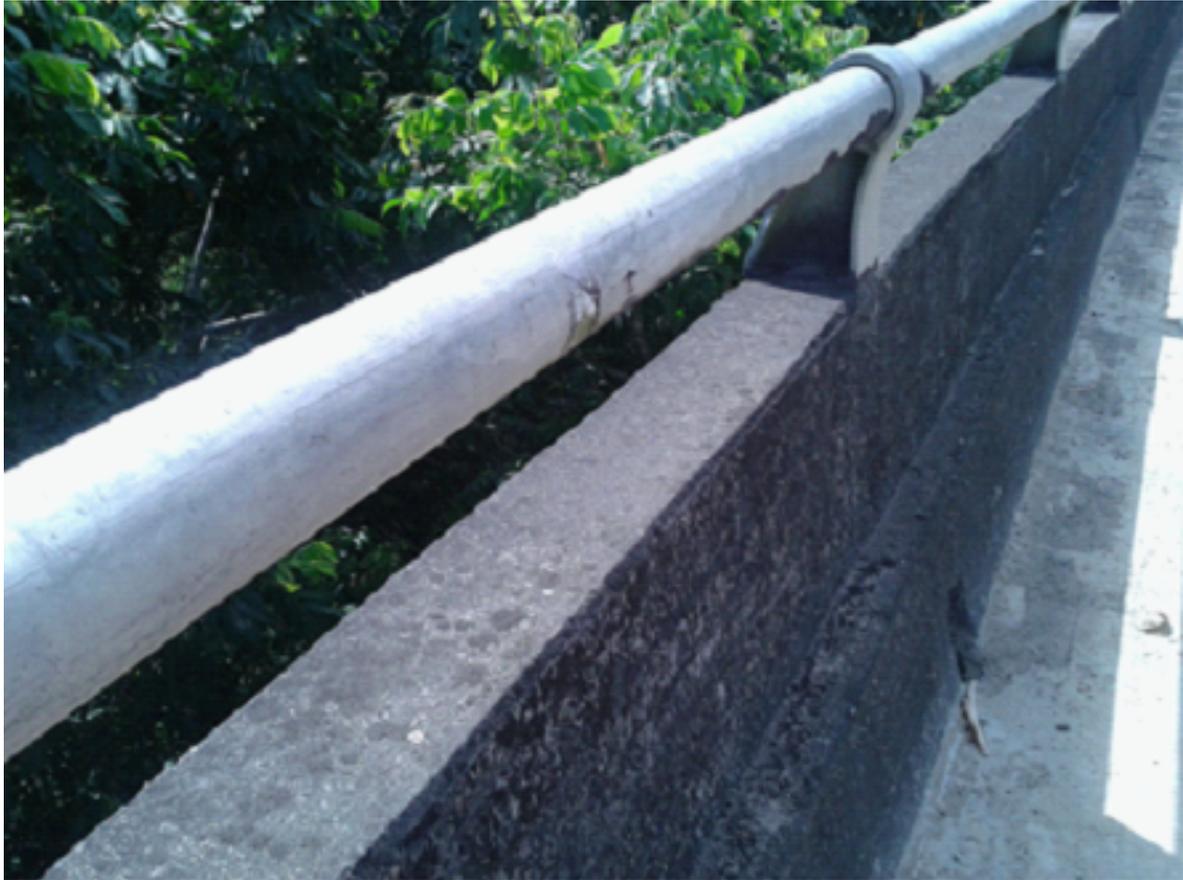
Componente.....: 4 Barandas

Calif./Mantenim....: 1 / +

Daño/Observaciones.: El puente presenta baranda en concreto con pasamanos metálicos. La baranda derecha presenta carencia total del pasamanos y la baranda izquierda presenta ausencia del pasamanos en la longitud de la luz #1. Además de esto se observan manchas de humedad y ausencia de pintura. Se recomienda instalar pasamanos y mantenimiento rutinario.

Tipo de daño.....: Otro

Reparaciones.....: Z Otra

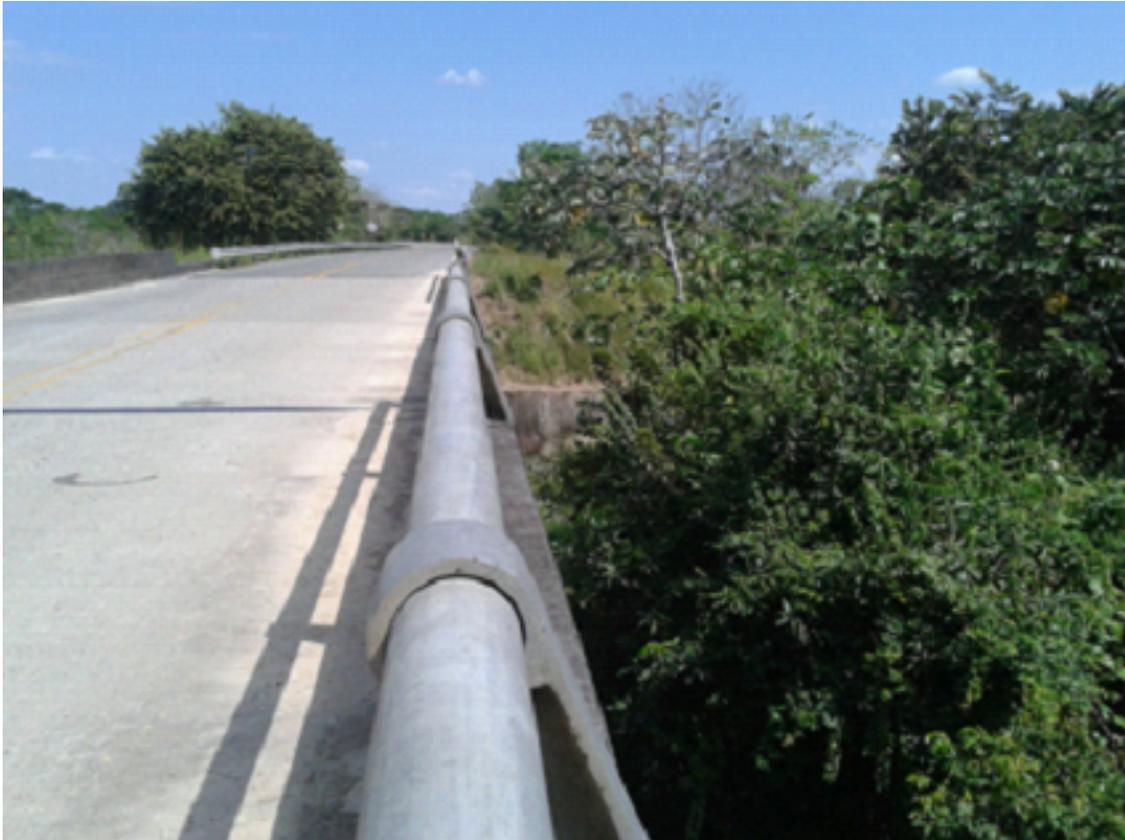
Componente.....: 4 Barandas

Calif./Mantenim....: 1 / +

Daño/Observaciones.: El puente presenta baranda en concreto con pasamanos metálicos. La baranda derecha presenta carencia total del pasamanos y la baranda izquierda presenta ausencia del pasamanos en la longitud de la luz #1. Además de esto se observan manchas de humedad y ausencia de pintura. Se recomienda instalar pasamanos y mantenimiento rutinario.

Tipo de daño.....: Otro

Reparaciones.....: Z Otra
