SDC/INV	SiPuCol	Fecha	Hoja
	Informe de inspección principal	07/02/13	1
07-6606-004.00 El Rosario			
Regional.....: 7 Casanare			
Ruta.....: Porcesito (Cruce ruta 25 C) - Puente internal La U			
Carretera.....: Corocoro - Arauca			
Lado de la car...: 1			
Abscisa.....: 14+0292			
No del registro..: 7019			
Año de construcción.....:			
Año de la última reconstrucción.....:			
Paso Superior/Inferior.....: S			
Dir. de abs. de la carretera principal.:			
Requisitos de la inspección.....: 0 Nada			
Recolección de datos : Fecha.....: 2012.12.17			
: Iniciales.....: JLC			
Posición geográfica..:			
Latitud: 6 gra 56.46 min N Longitud: 70 gra 52 min O Altitud: 143 m			
Geometría: Número de luces.....: 3			
Longitud de la luz menor (m): 23.20			
Longitud de la luz mayor (m): 31.10			
Longitud total .....(m): 77.50			
Ancho del tablero.....(m): 8.00			
Ancho del separador.....(m): 0.00			
Ancho del andén izquierdo(m): 0.00

07-6606-004.00 El Rosario

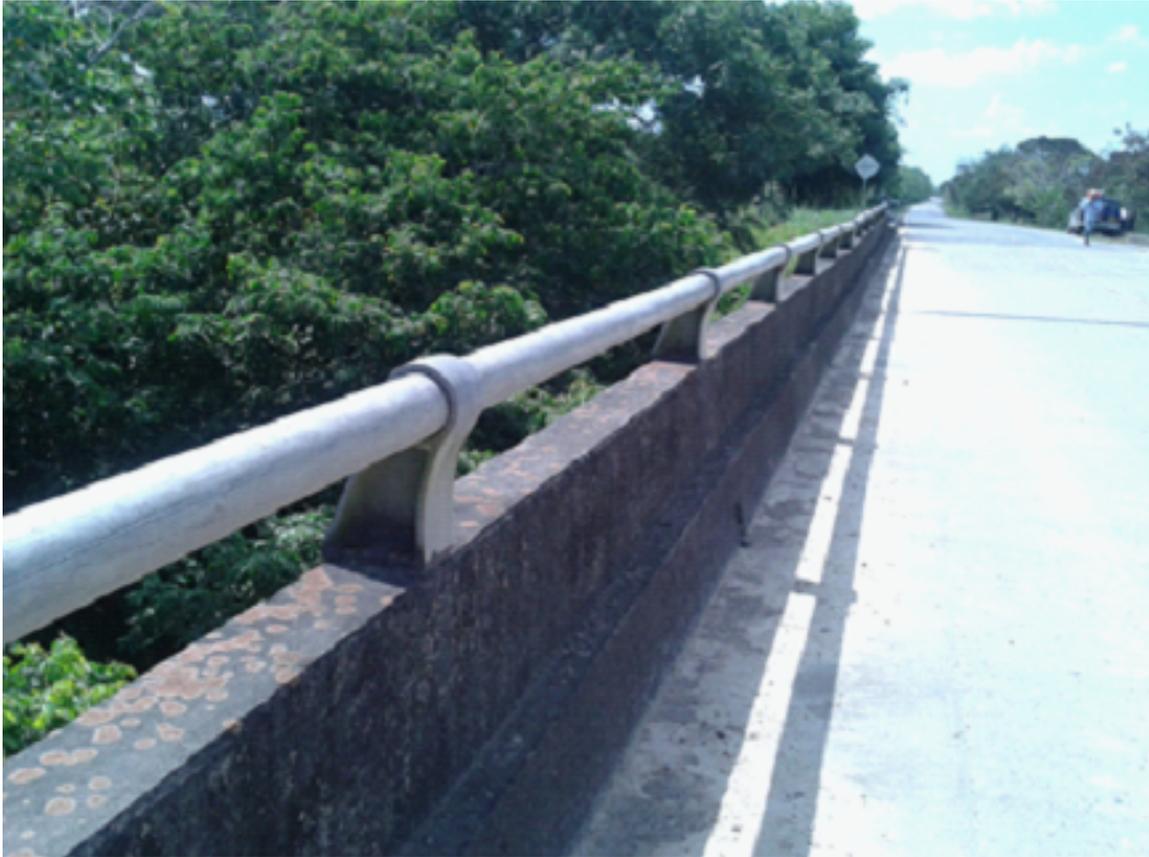
Componente.....: 4 Barandas

Calif./Mantenim....: 1 / +

Daño/Observaciones.: El puente presenta baranda en concreto con pasamanos metálicos. La baranda derecha presenta carencia total del pasamanos y la baranda izquierda presenta ausencia del pasamanos en la longitud de la luz #1. Además de esto se observan manchas de humedad y ausencia de pintura. Se recomienda instalar pasamanos y mantenimiento rutinario.

Tipo de daño.....: Otro

Reparaciones.....: Z Otra

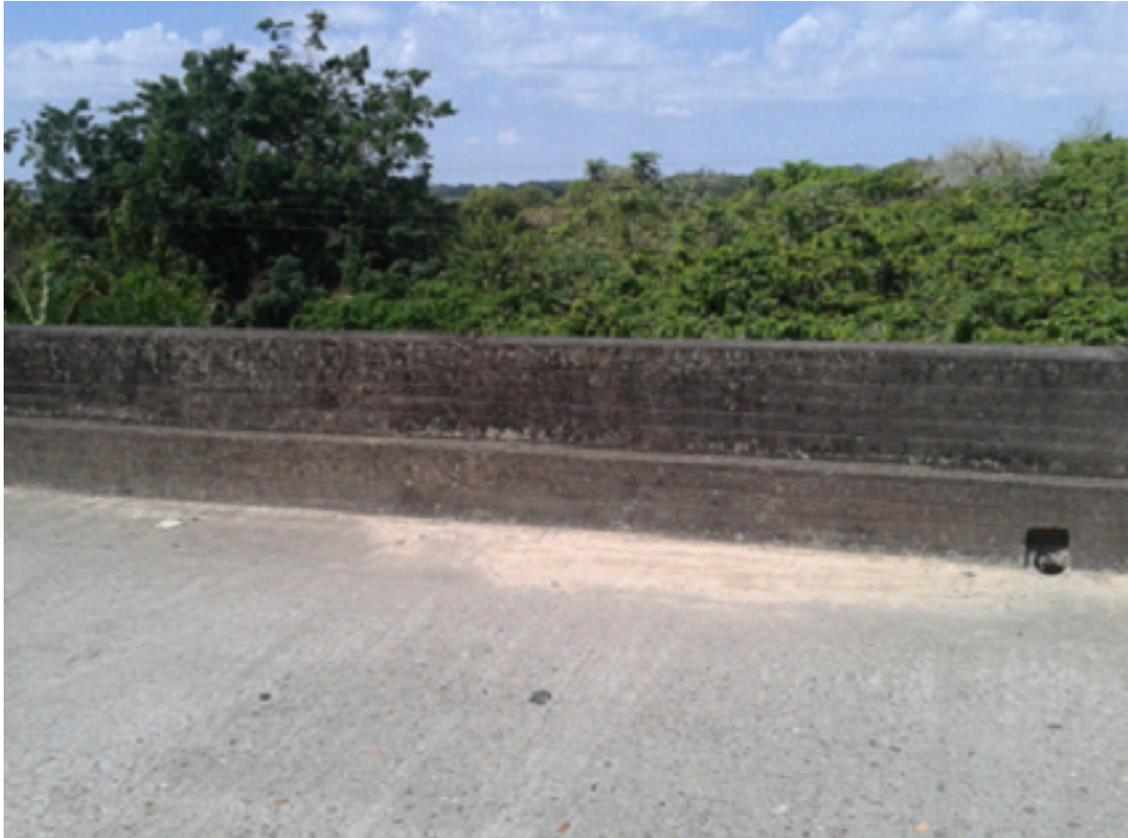
Componente.....: 4 Barandas

Calif./Mantenim....: 1 / +

Daño/Observaciones.: El puente presenta baranda en concreto con pasamanos metálicos. La baranda derecha presenta carencia total del pasamanos y la baranda izquierda presenta ausencia del pasamanos en la longitud de la luz #1. Además de esto se observan manchas de humedad y ausencia de pintura. Se recomienda instalar pasamanos y mantenimiento rutinario.

Tipo de daño.....: Otro

Reparaciones.....: Z Otra

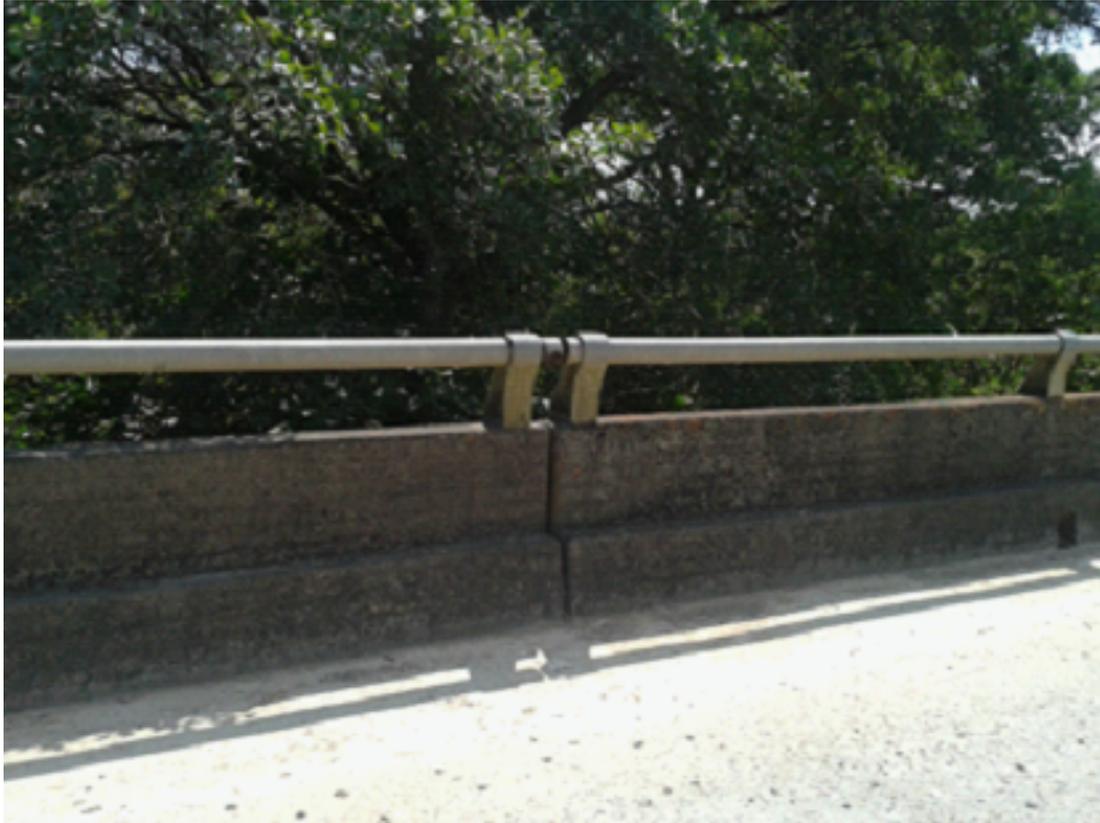
Componente.....: 4 Barandas

Calif./Mantenim....: 1 / +

Daño/Observaciones.: El puente presenta baranda en concreto con pasamanos metálicos. La baranda derecha presenta carencia total del pasamanos y la baranda izquierda presenta ausencia del pasamanos en la longitud de la luz #1. Además de esto se observan manchas de humedad y ausencia de pintura. Se recomienda instalar pasamanos y mantenimiento rutinario.

Tipo de daño.....: Otro

Reparaciones.....: Z Otra

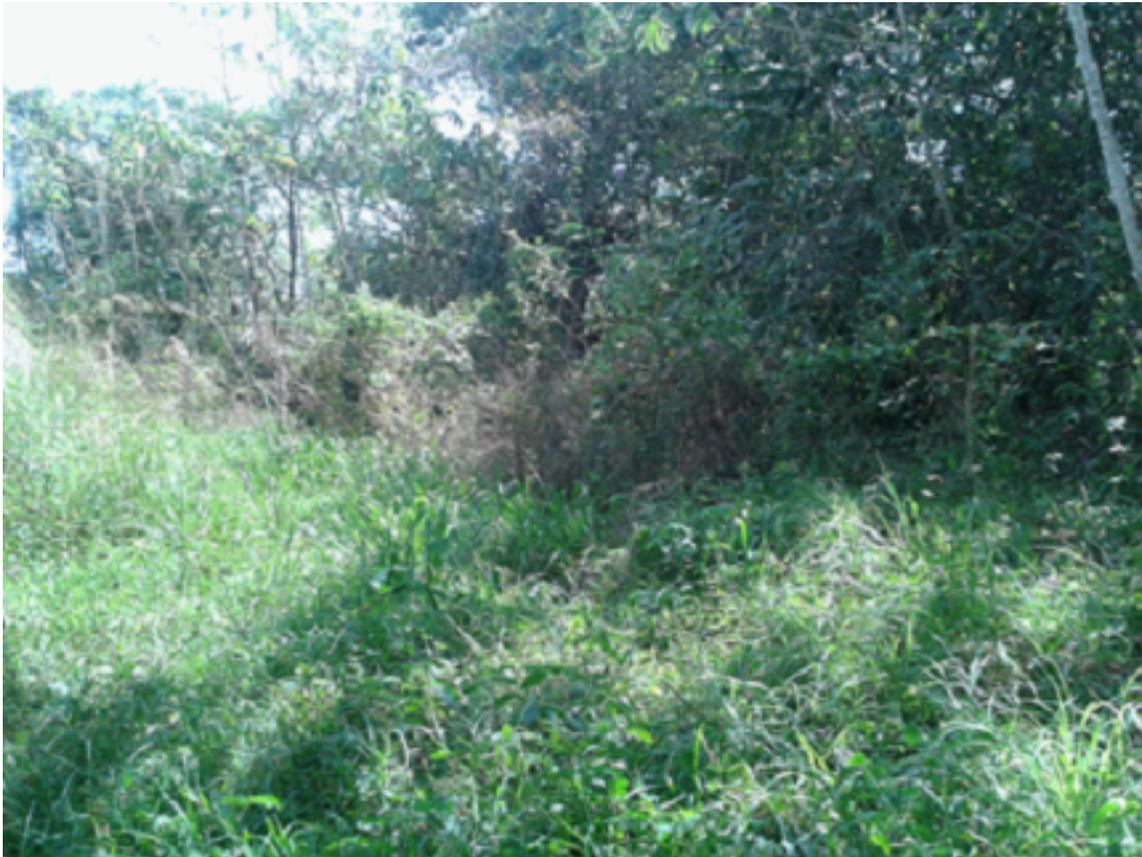
Componente.....: 5 Conos/Taludes

Calif./Mantenim....: 0 / -

Daño/Observaciones.: Los conos de los accesos del puente se encuentran en buen estado. No se observan rastros de deslizamientos ni movimientos recientes de material.

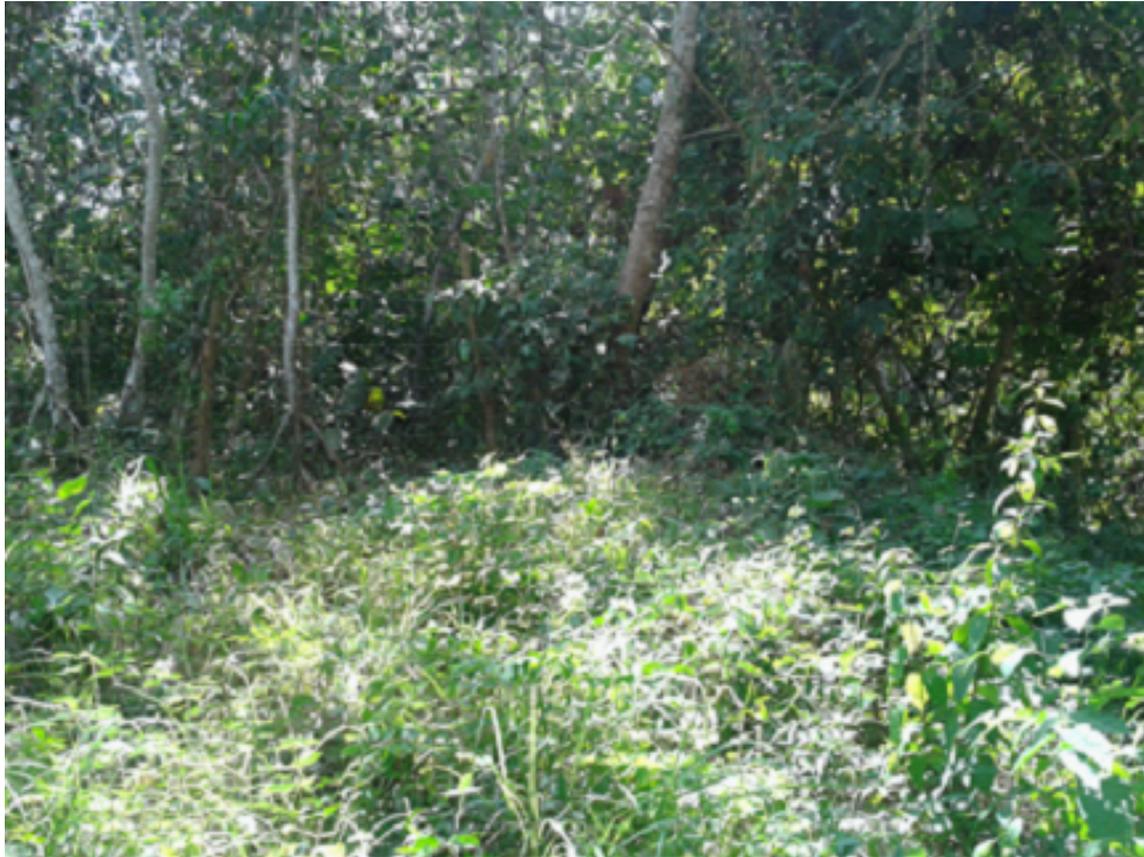
Componente.....: 5 Conos/Taludes

Calif./Mantenim....: 0 / -

Daño/Observaciones.: Los conos de los accesos del puente se encuentran en buen estado. No se observan rastros de deslizamientos ni movimientos recientes de material.

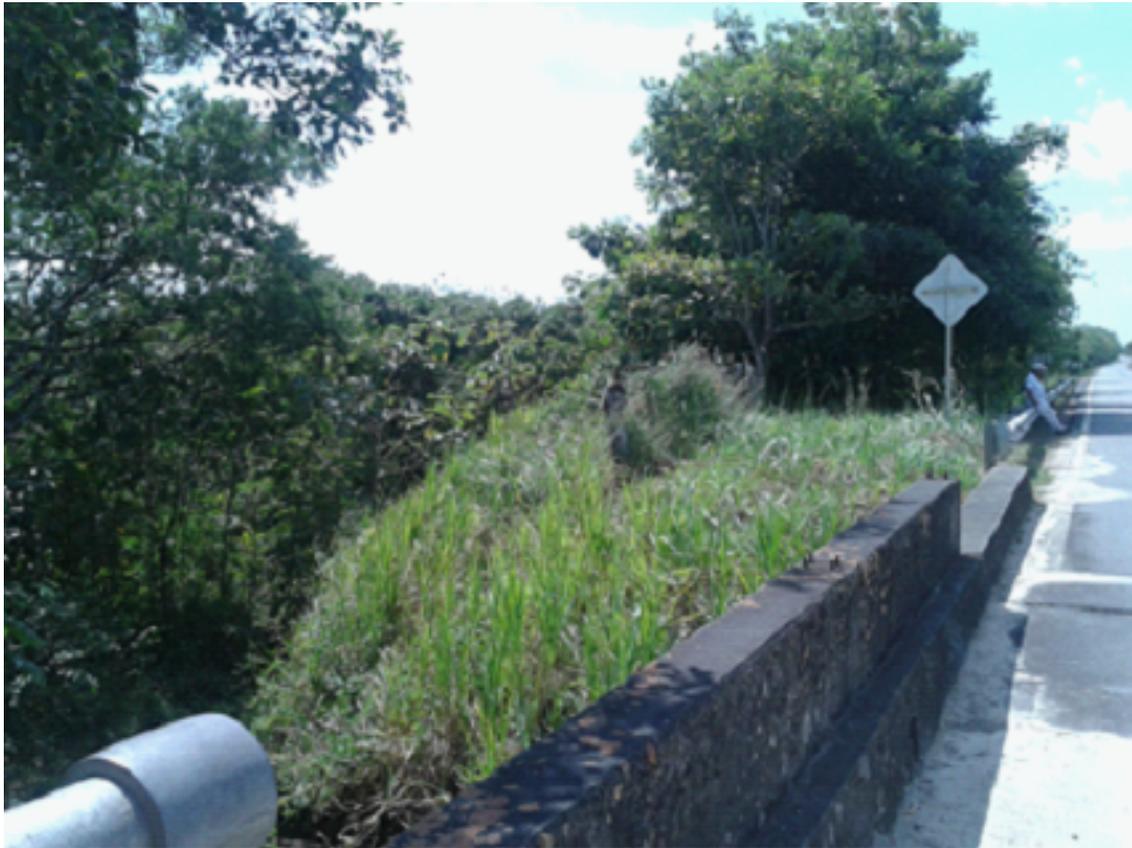
Componente.....: 5 Conos/Taludes

Calif./Mantenim....: 0 / -

Daño/Observaciones.: Los conos de los accesos del puente se encuentran en buen estado. No se observan rastros de deslizamientos ni movimientos recientes de material.

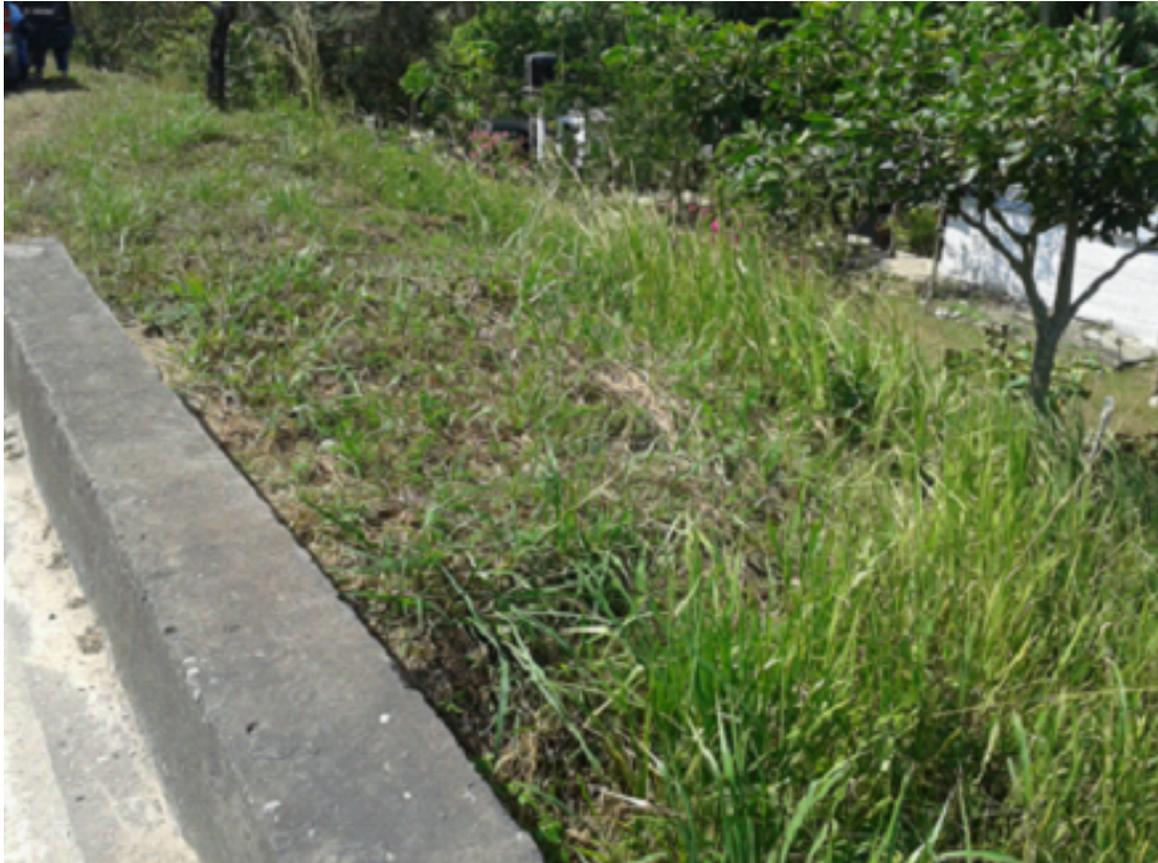
Componente.....: 5 Conos/Taludes

Calif./Mantenim....: 0 / -

Daño/Observaciones.: Los conos de los accesos del puente se encuentran en buen estado. No se observan rastros de deslizamientos ni movimientos recientes de material.

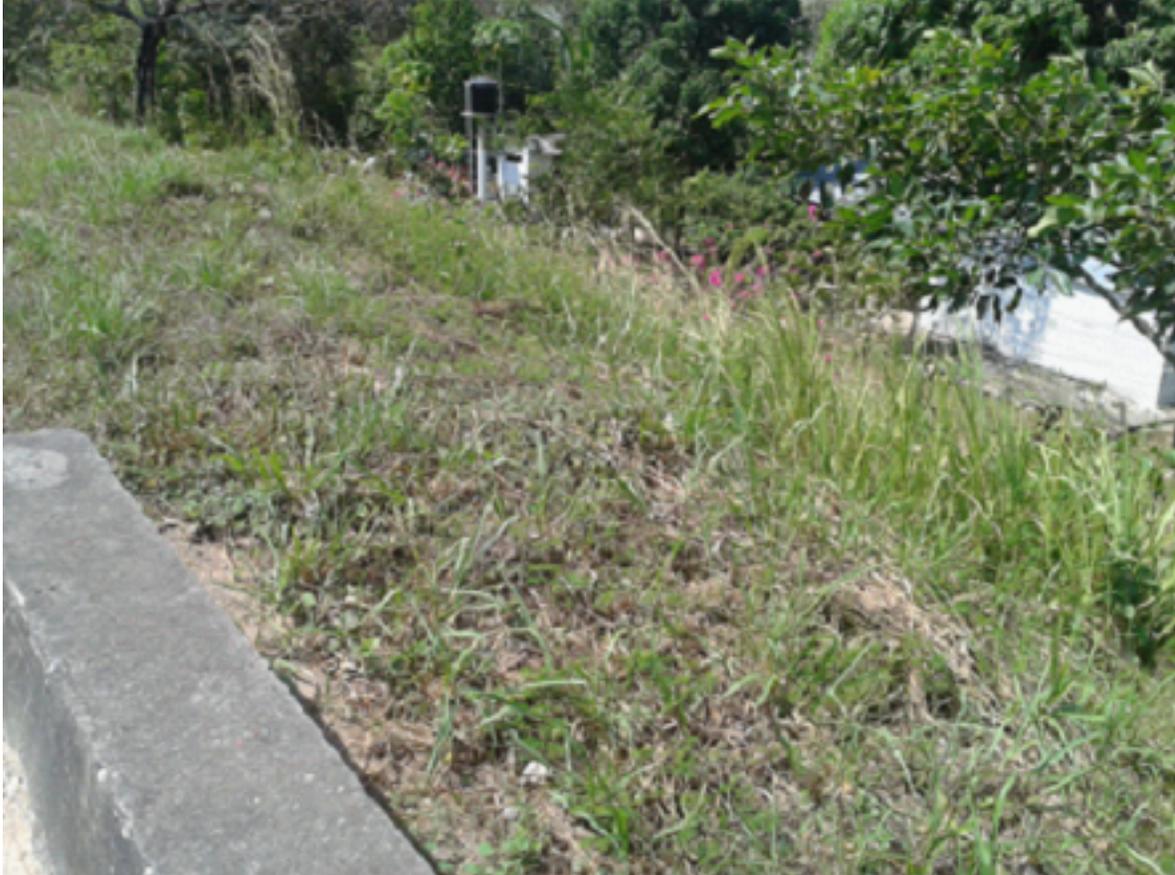
Componente.....: 5 Conos/Taludes

Calif./Mantenim....: 0 / -

Daño/Observaciones.: Los conos de los accesos del puente se encuentran en buen estado. No se observan rastros de deslizamientos ni movimientos recientes de material.

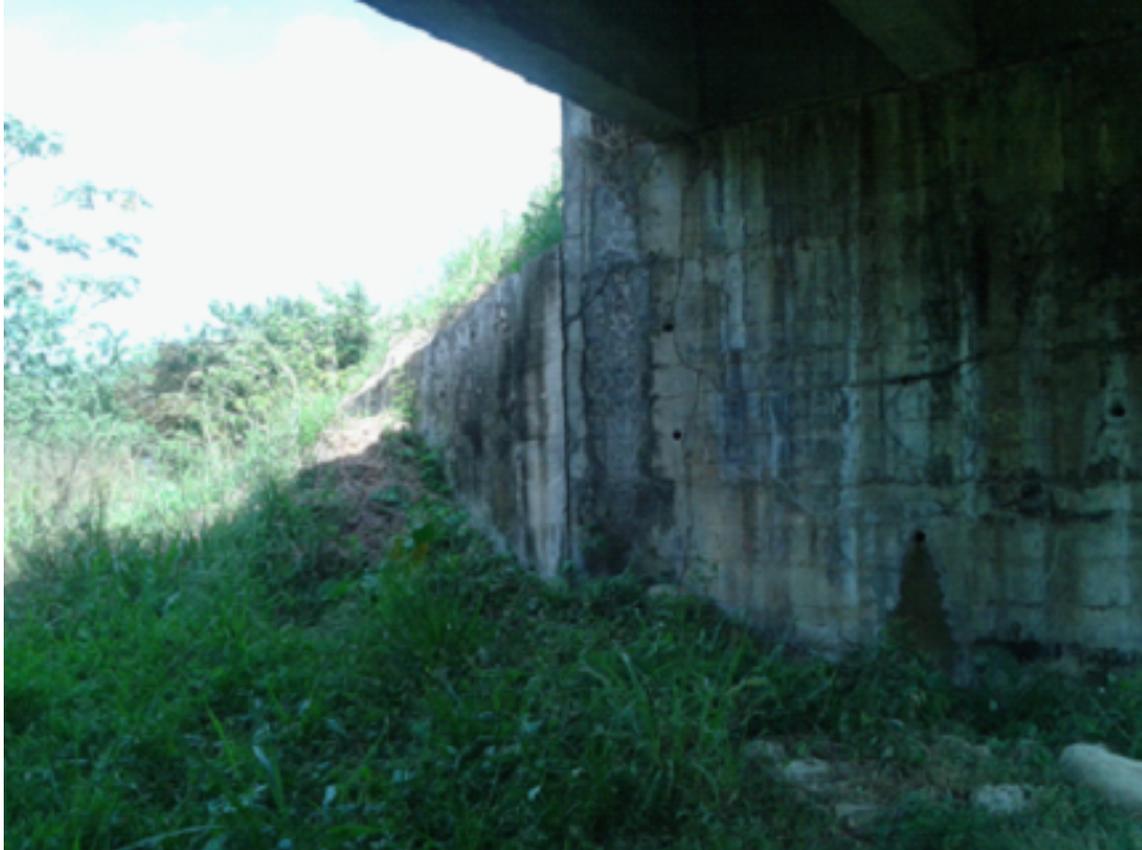
Componente.....: 6 Aletas

Calif./Mantenim....: 1 / -

Daño/Observaciones.: Las cuatro aletas del puente se encuentran en buen estado. No se observan daños en el concreto ni exposición de aceros. Solo observan manchas de humedad debido al escurrimiento del agua.

Tipo de daño.....: Otro

Reparaciones.....: Z Otra

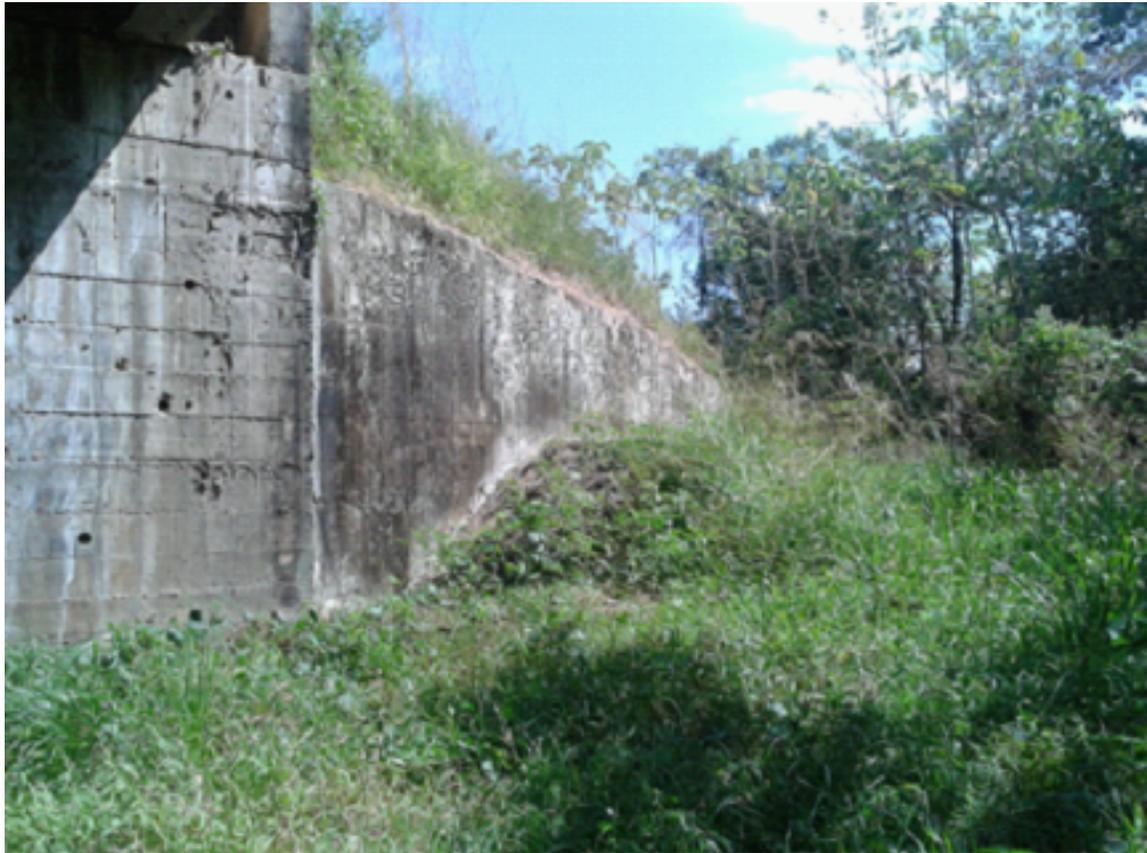
Componente.....: 6 Aletas

Calif./Mantenim....: 1 / -

Daño/Observaciones.: Las cuatro aletas del puente se encuentran en buen estado. No se observan daños en el concreto ni exposición de aceros. Solo observan manchas de humedad debido al escurrimiento del agua.

Tipo de daño.....: Otro

Reparaciones.....: Z Otra

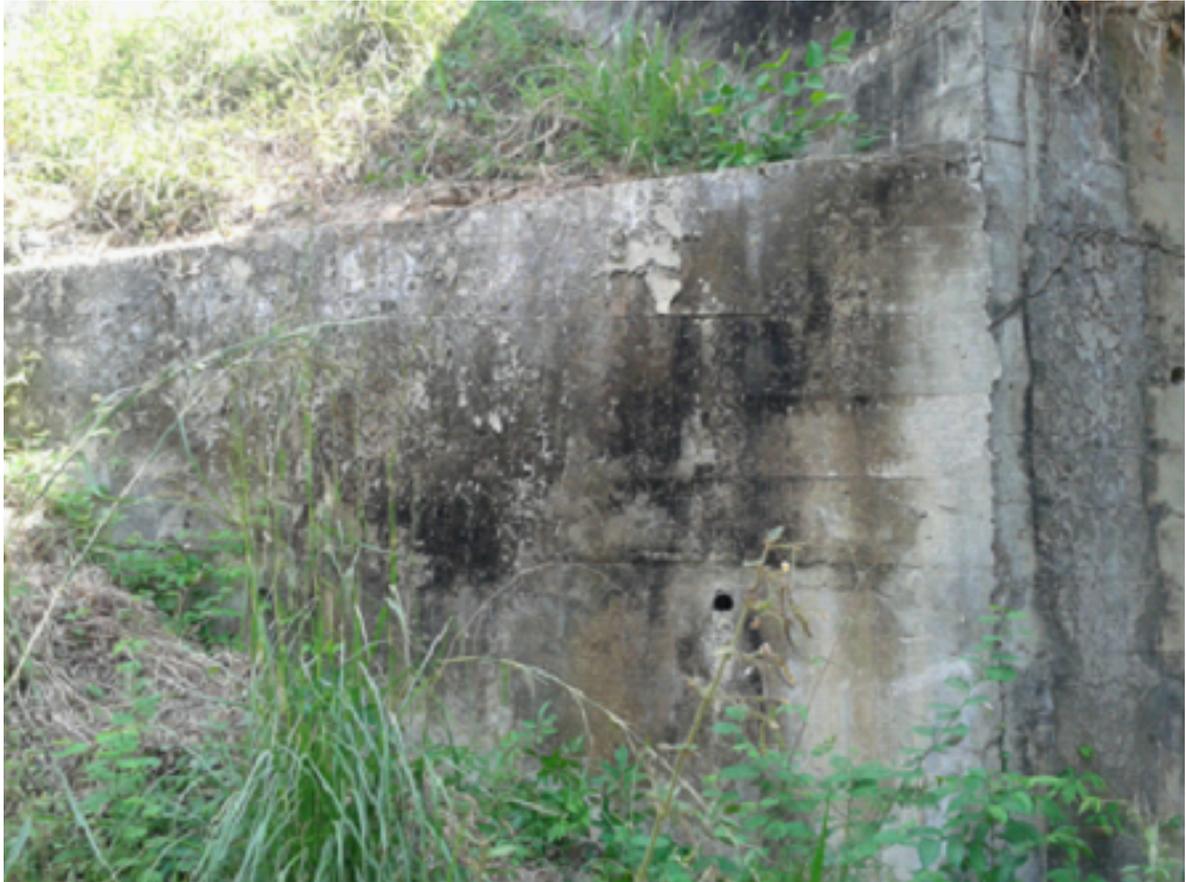
Componente.....: 6 Aletas

Calif./Mantenim....: 1 / -

Daño/Observaciones.: Las cuatro aletas del puente se encuentran en buen estado. No se observan daños en el concreto ni exposición de aceros. Solo observan manchas de humedad debido al escurrimiento del agua.

Tipo de daño.....: Otro

Reparaciones.....: Z Otra

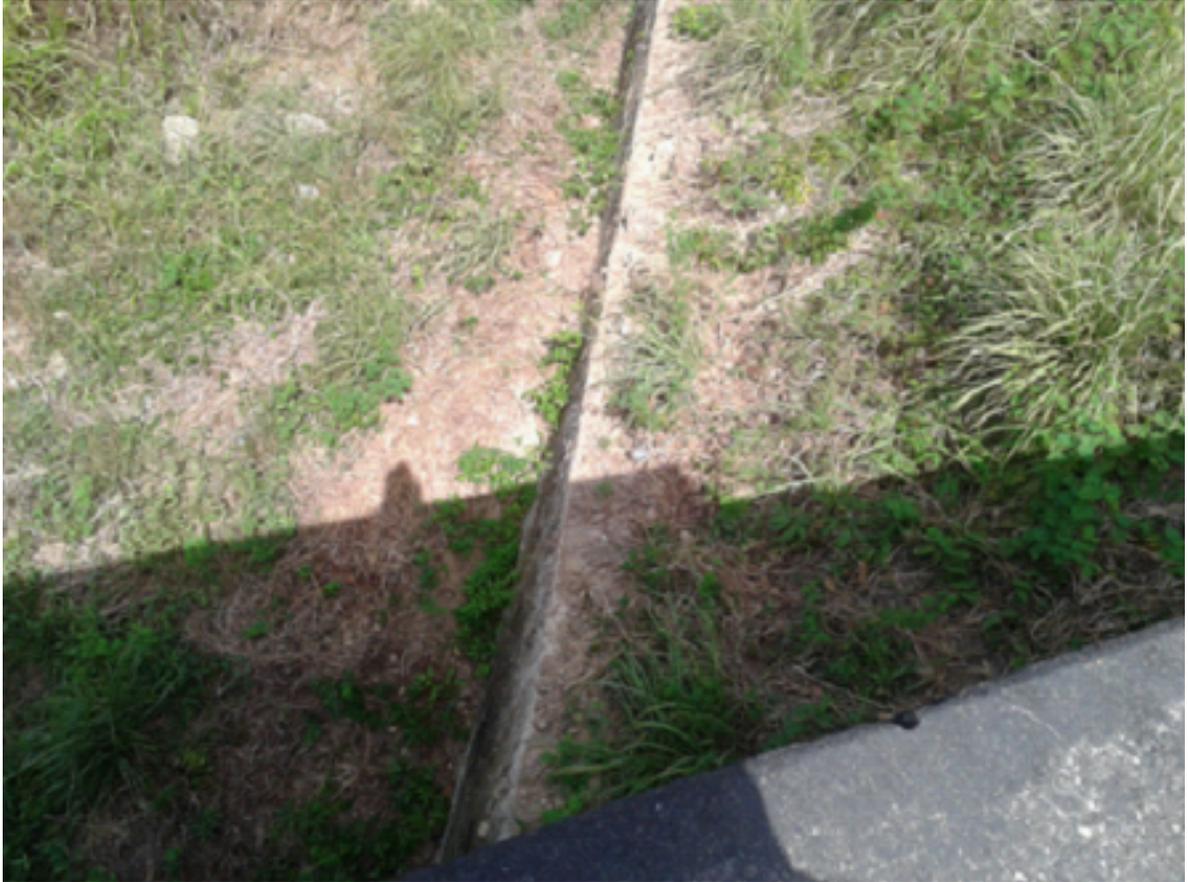
Componente.....: 6 Aletas

Calif./Mantenim....: 1 / -

Daño/Observaciones.: Las cuatro aletas del puente se encuentran en buen estado. No se observan daños en el concreto ni exposición de aceros. Solo observan manchas de humedad debido al escurrimiento del agua.

Tipo de daño.....: Otro

Reparaciones.....: Z Otra

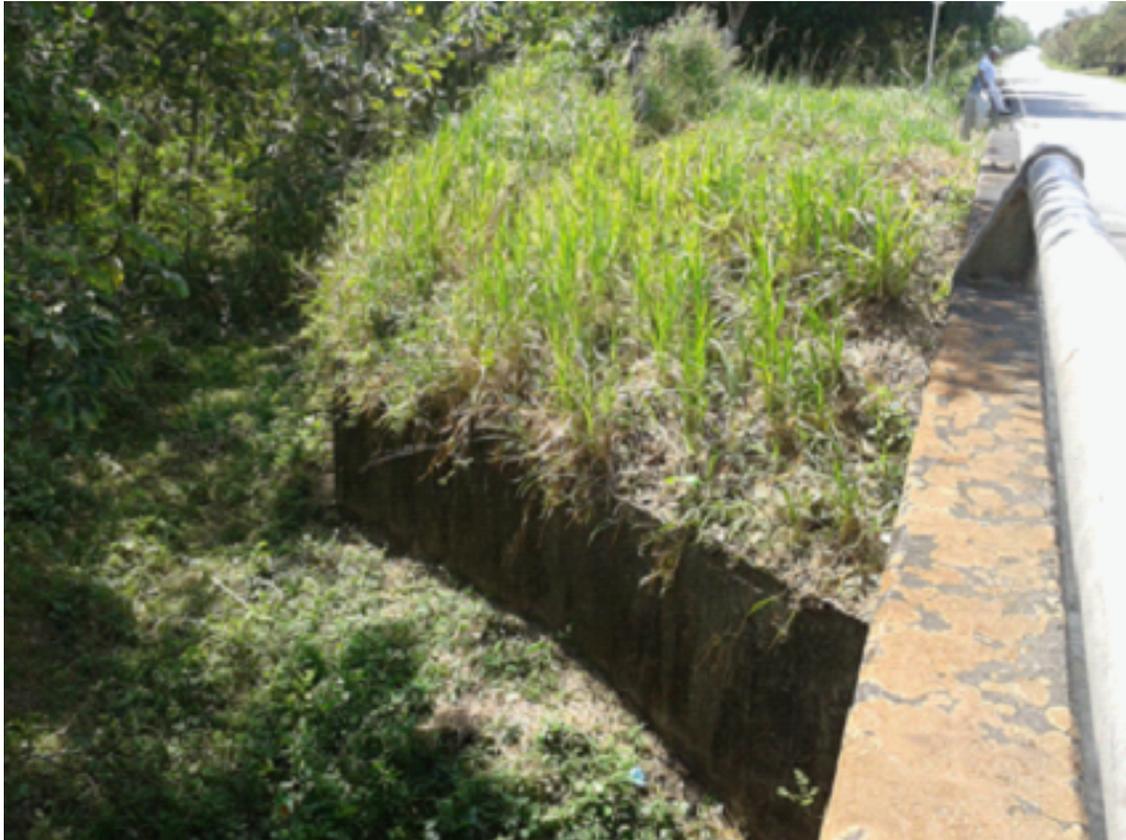
Componente.....: 6 Aletas

Calif./Mantenim....: 1 / -

Daño/Observaciones.: Las cuatro aletas del puente se encuentran en buen estado. No se observan daños en el concreto ni exposición de aceros. Solo observan manchas de humedad debido al escurrimiento del agua.

Tipo de daño.....: Otro

Reparaciones.....: Z Otra

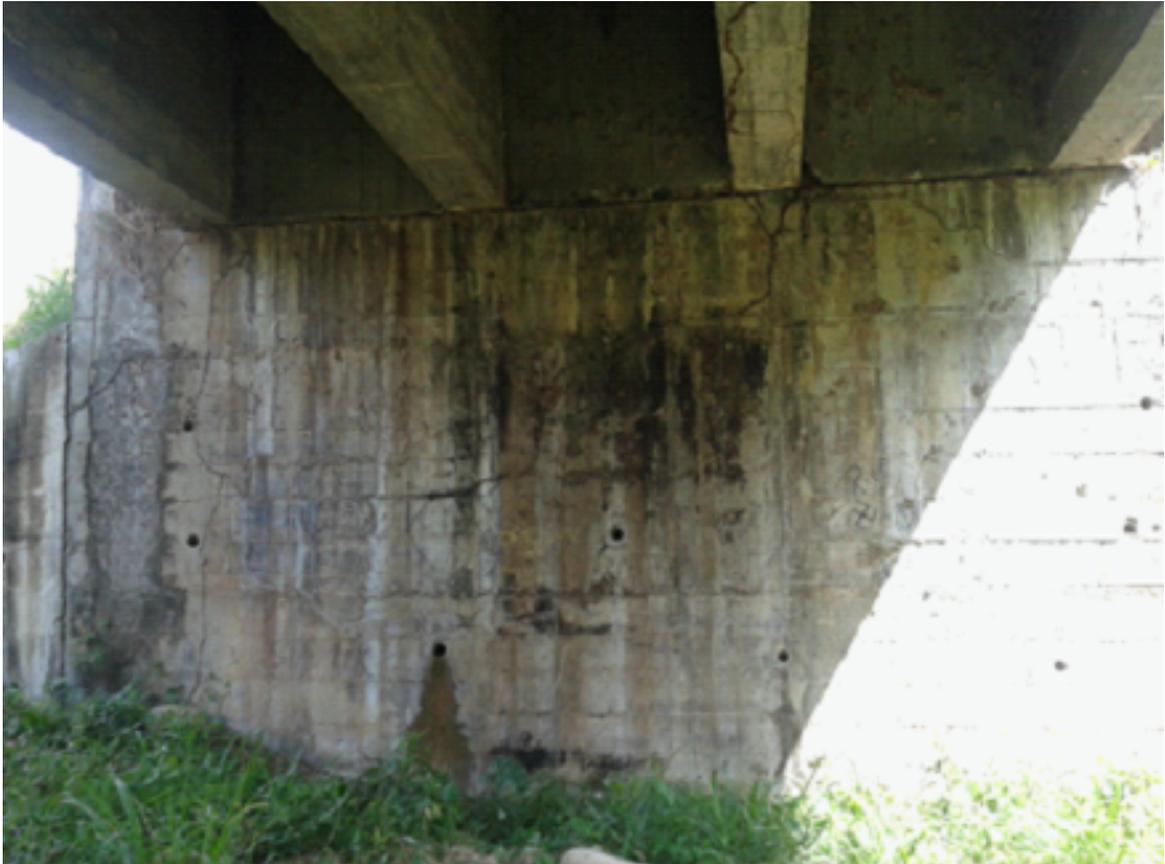
Componente.....: 7 Estribos

Calif./Mantenim....: 1 / -

Daño/Observaciones.: Los dos estribos del puente se encuentran en buen estado. Se observan manchas de humedad y crecimiento de vegetación por efecto de infiltración del agua desde las juntas de expansión del puente. Los estribos presentan drenajes.  
Z: Limpieza

Tipo de daño.....: Otro

Reparaciones.....: Z Otra

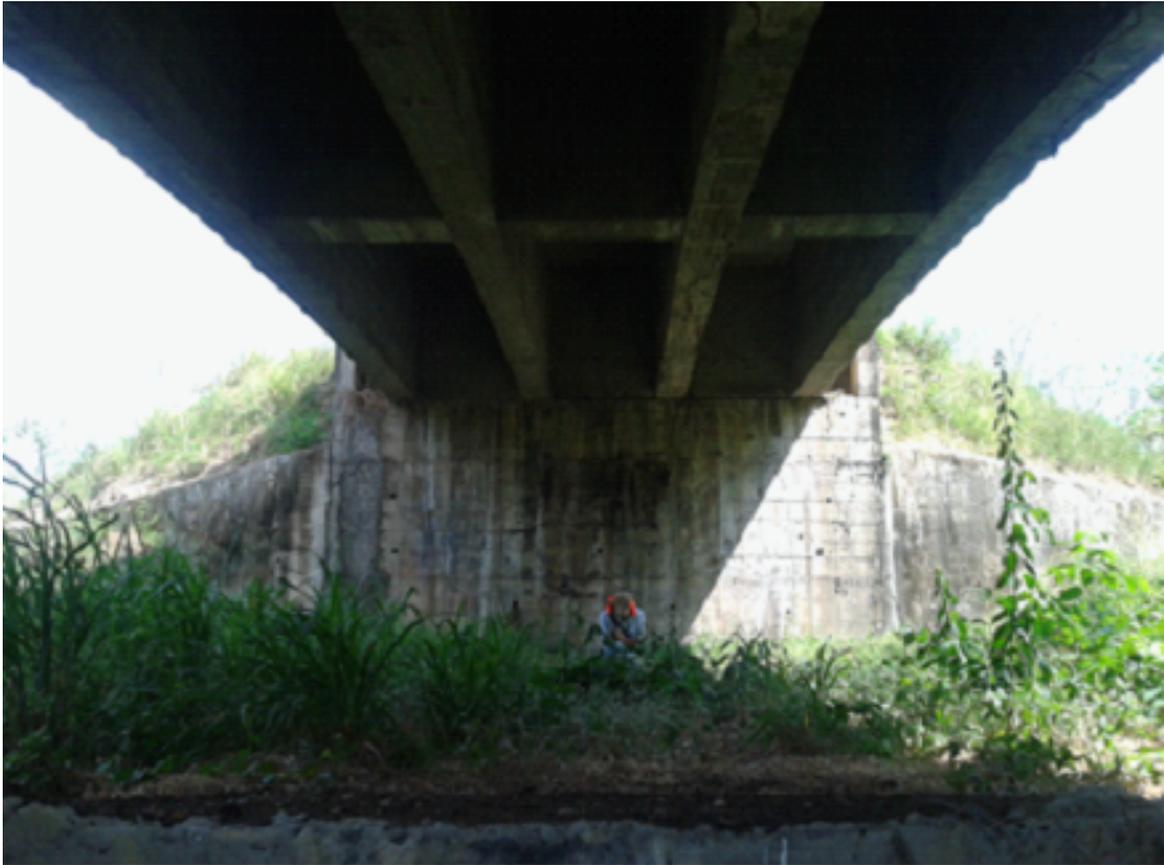
Componente.....: 7 Estribos

Calif./Mantenim....: 1 / -

Daño/Observaciones.: Los dos estribos del puente se encuentran en buen estado. Se observan manchas de humedad y crecimiento de vegetación por efecto de infiltración del agua desde las juntas de expansión del puente. Los estribos presentan drenajes.  
Z: Limpieza

Tipo de daño.....: Otro

Reparaciones.....: Z Otra

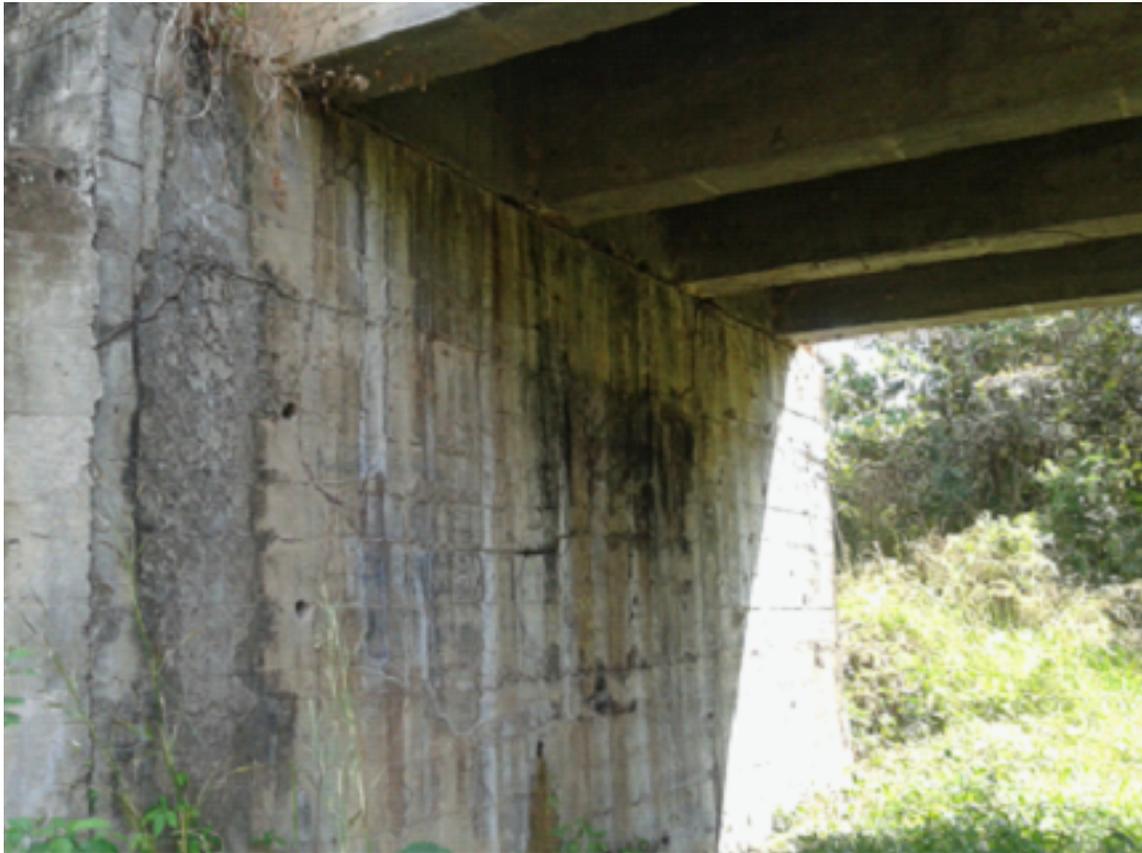
Componente.....: 7 EstrIBos

Calif./Mantenim....: 1 / -

Daño/Observaciones.: Los dos estrIBos del puente se encuentran en buen estado. Se observan manchas de humedad y crecimiento de vegetación por efecto de infiltración del agua desde las juntas de expansión del puente. Los estrIBos presentan drenajes.  
Z: Limpieza

Tipo de daño.....: Otro

Reparaciones.....: Z Otra

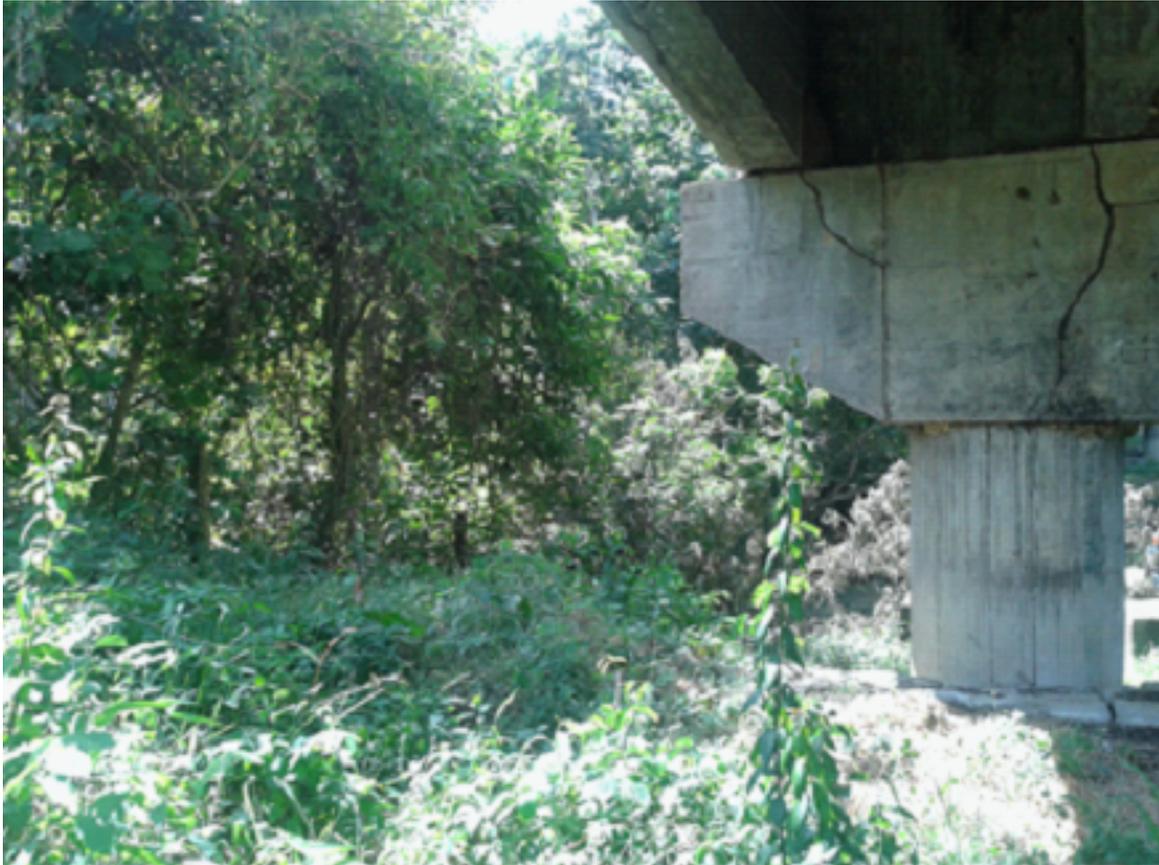
Componente.....: 8 Pilas

Calif./Mantenim....: 0 / -

Daño/Observaciones.: Se encuentran en buen estado. No se observan daños en el concreto ni exposición de aceros. Se observan manchas de vegetación y humedad por infiltración de agua desde las juntas de expansión del puente.

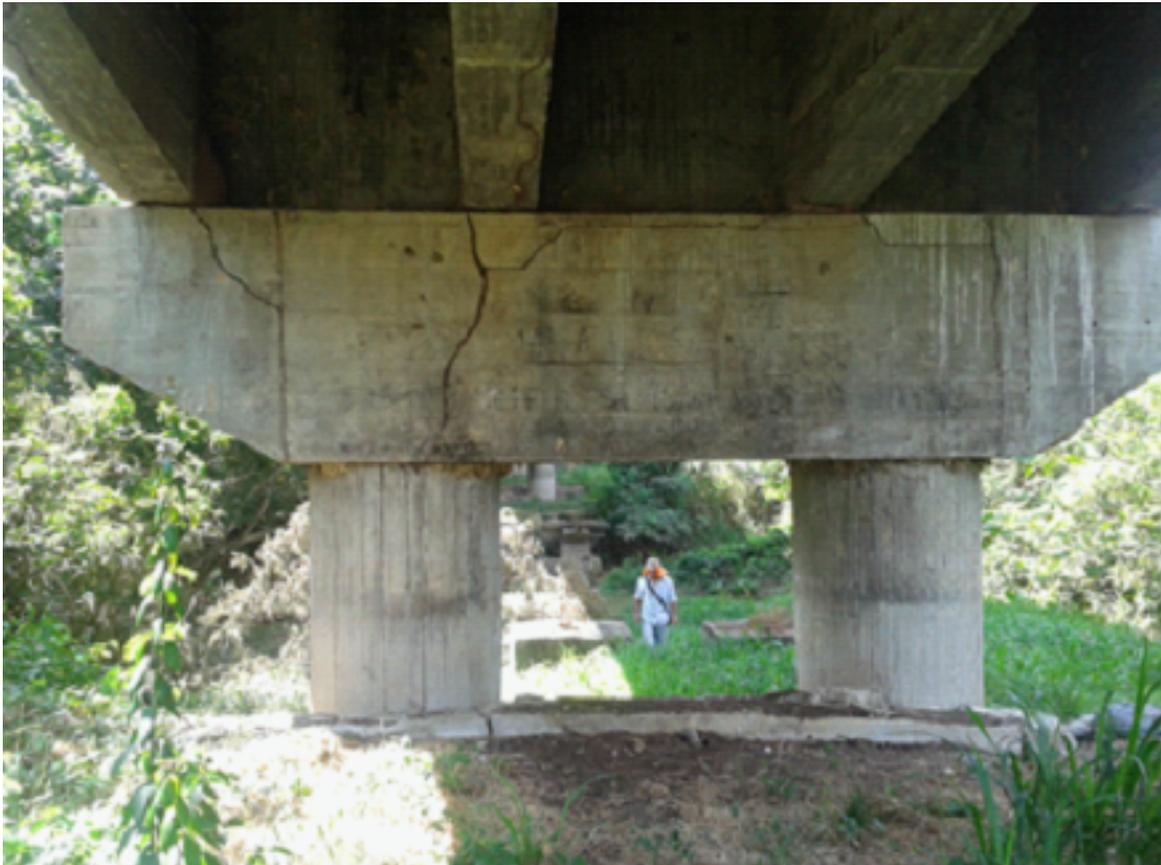
Componente.....: 8 Pilas

Calif./Mantenim....: 0 / -

Daño/Observaciones.: Se encuentran en buen estado. No se observan daños en el concreto ni exposición de aceros. Se observan manchas de vegetación y humedad por infiltración de agua desde las juntas de expansión del puente.

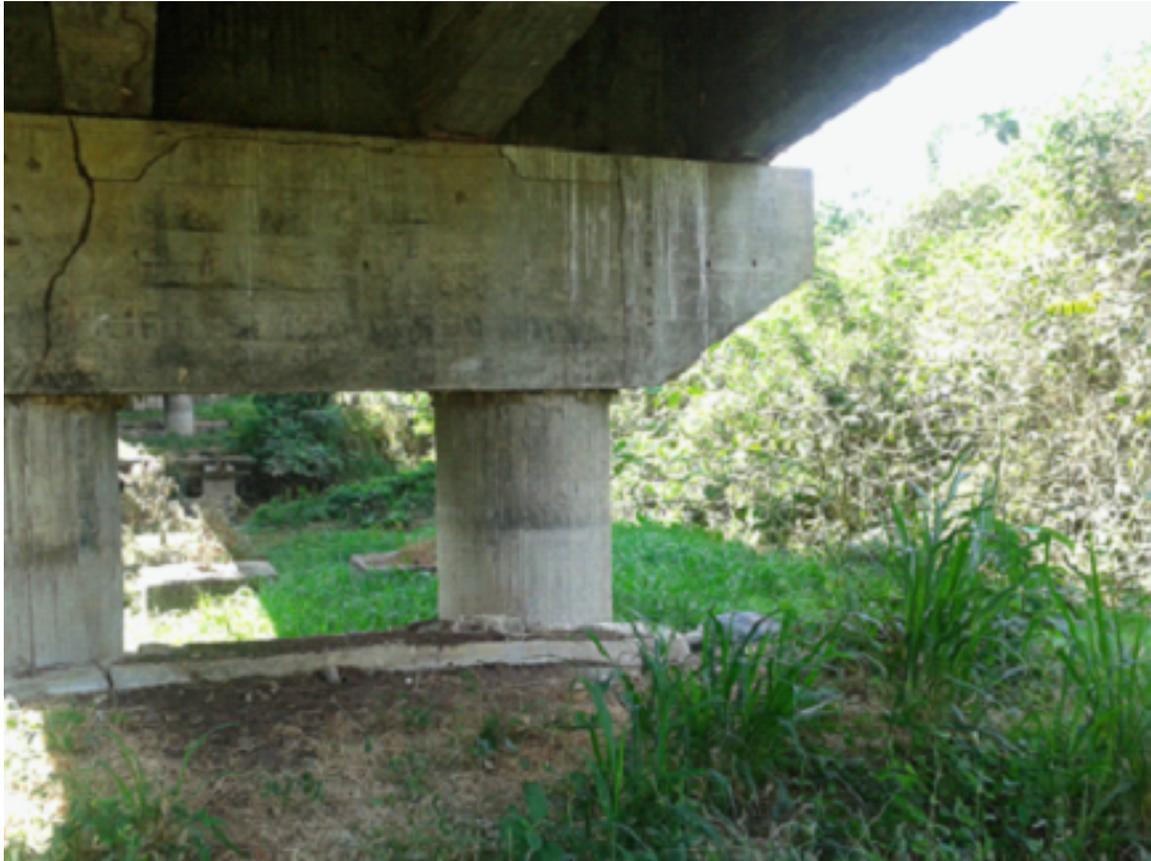
Componente.....: 8 Pilas

Calif./Mantenim....: 0 / -

Daño/Observaciones.: Se encuentran en buen estado. No se observan daños en el concreto ni exposición de aceros. Se observan manchas de vegetación y humedad por infiltración de agua desde las juntas de expansión del puente.

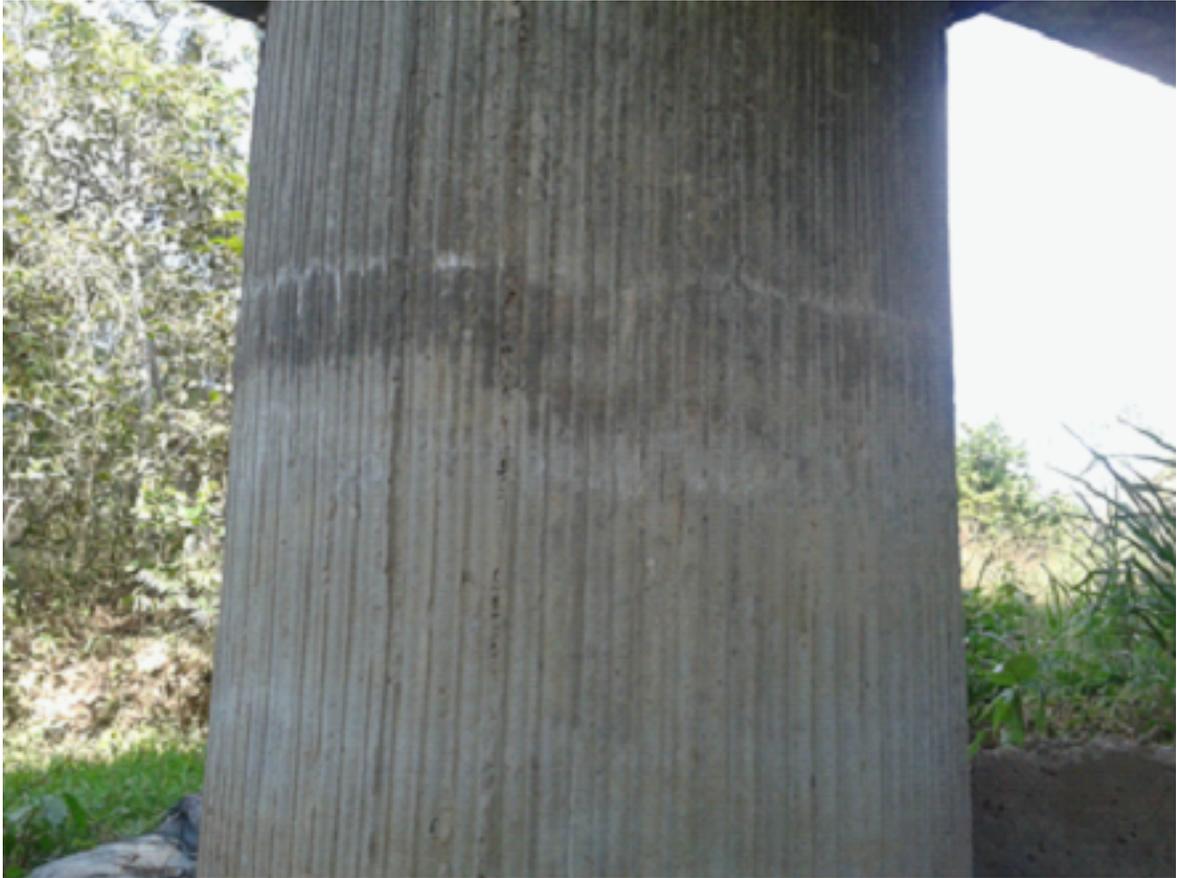
Componente.....: 8 Pilas

Calif./Mantenim....: 0 / -

Daño/Observaciones.: Se encuentran en buen estado. No se observan daños en el concreto ni exposición de aceros. Se observan manchas de vegetación y humedad por infiltración de agua desde las juntas de expansión del puente.

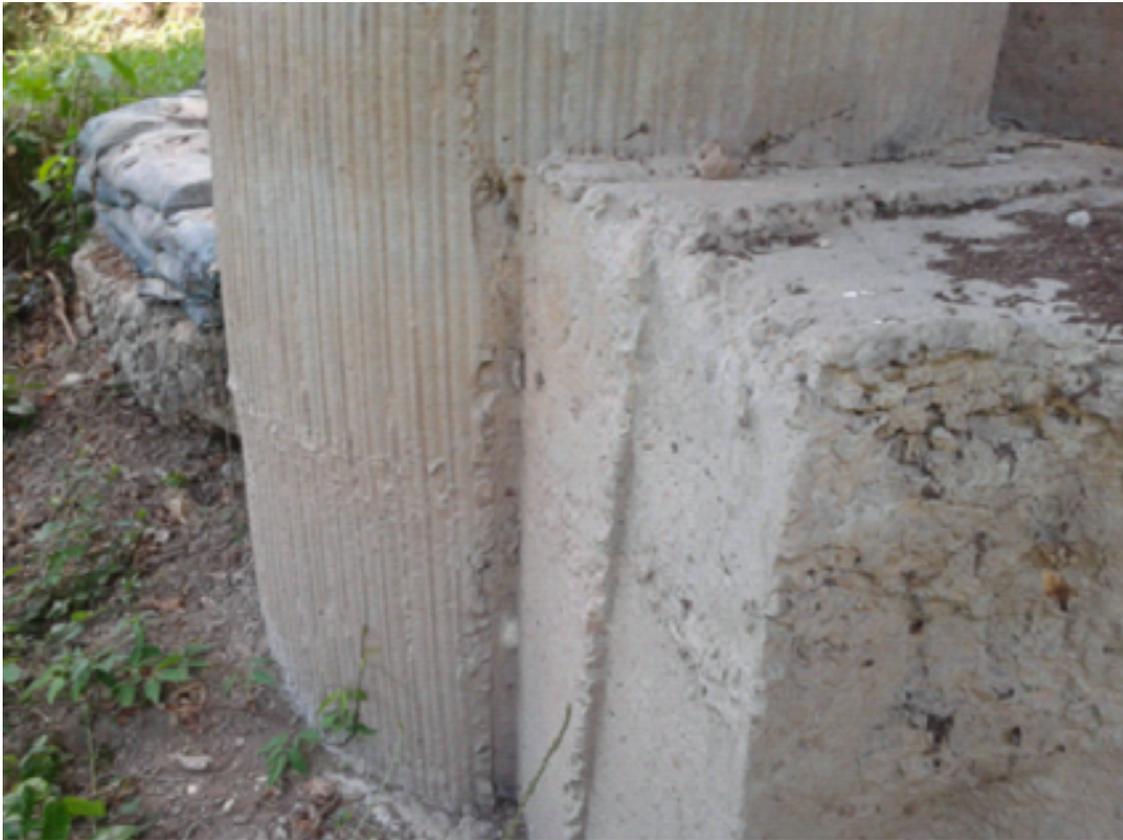
Componente.....: 8 Pilas

Calif./Mantenim....: 0 / -

Daño/Observaciones.: Se encuentran en buen estado. No se observan daños en el concreto ni exposición de aceros. Se observan manchas de vegetación y humedad por infiltración de agua desde las juntas de expansión del puente.
