SDC/INV	SiPuCol	Fecha	Hoja
	Informe de inspección principal	07/02/13	1
07-6606-004.00 El Rosario			
Regional.....: 7 Casanare			
Ruta.....: Porcesito (Cruce ruta 25 C) - Puente internal La U			
Carretera.....: Corocoro - Arauca			
Lado de la car...: 1			
Abscisa.....: 14+0292			
No del registro..: 7019			
Año de construcción.....:			
Año de la última reconstrucción.....:			
Paso Superior/Inferior.....: S			
Dir. de abs. de la carretera principal.:			
Requisitos de la inspección.....: 0 Nada			
Recolección de datos : Fecha.....: 2012.12.17			
: Iniciales.....: JLC			
Posición geográfica..:			
Latitud: 6 gra 56.46 min N Longitud: 70 gra 52 min O Altitud: 143 m			
Geometría: Número de luces.....: 3			
Longitud de la luz menor (m): 23.20			
Longitud de la luz mayor (m): 31.10			
Longitud total .....(m): 77.50			
Ancho del tablero.....(m): 8.00			
Ancho del separador.....(m): 0.00			
Ancho del andén izquierdo(m): 0.00

07-6606-004.00 El Rosario

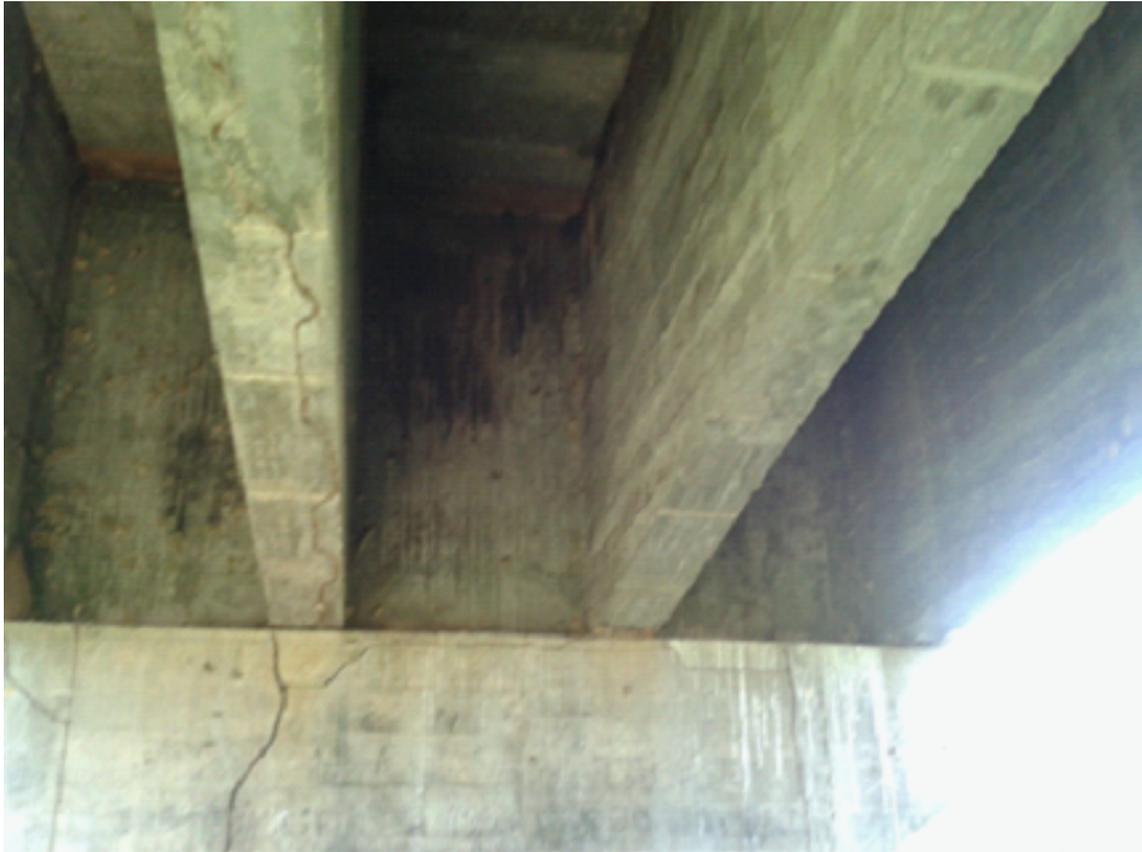
Componente.....: 9 Apoyos

Calif./Mantenim....: 1 / -

Daño/Observaciones.: Todos los apoyos sobre estribos y pilas se encuentran en buen estado. Solo se observan manchas de humedad y crecimiento de vegetación.

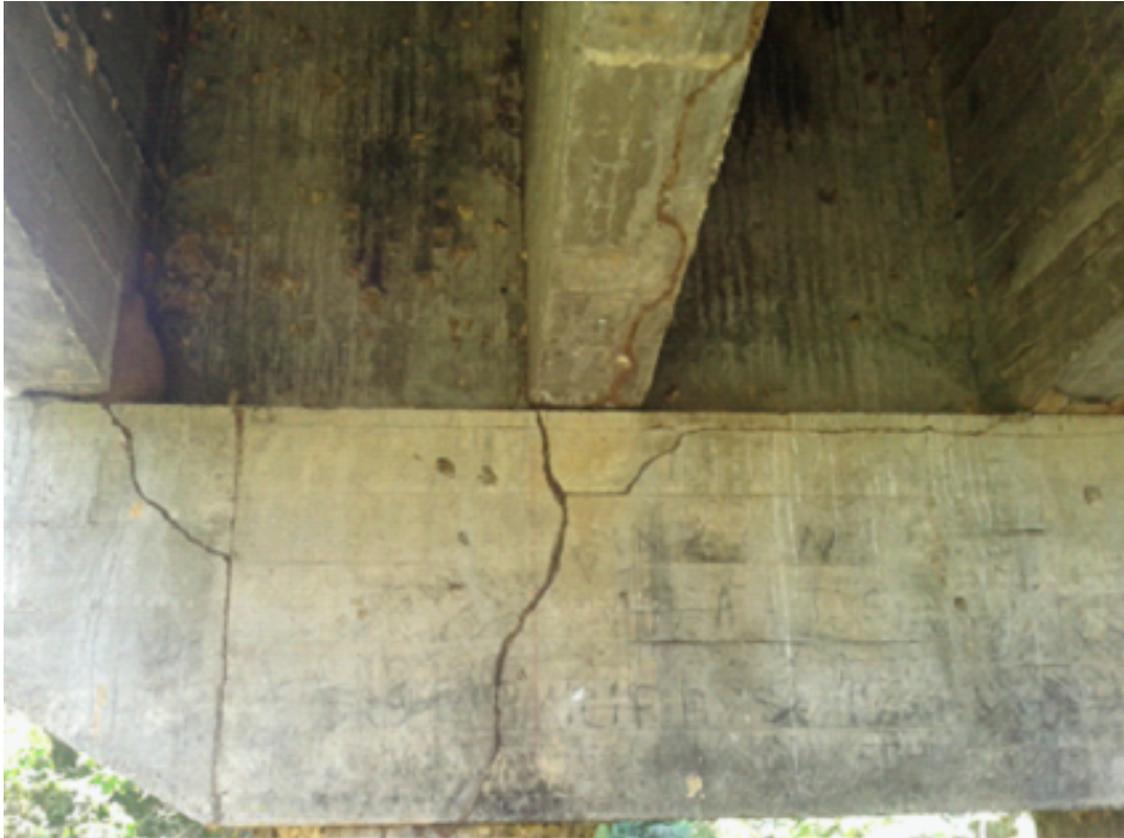
Componente.....: 9 Apoyos

Calif./Mantenim....: 1 / -

Daño/Observaciones.: Todos los apoyos sobre estribos y pilas se encuentran en buen estado. Solo se observan manchas de humedad y crecimiento de vegetación.

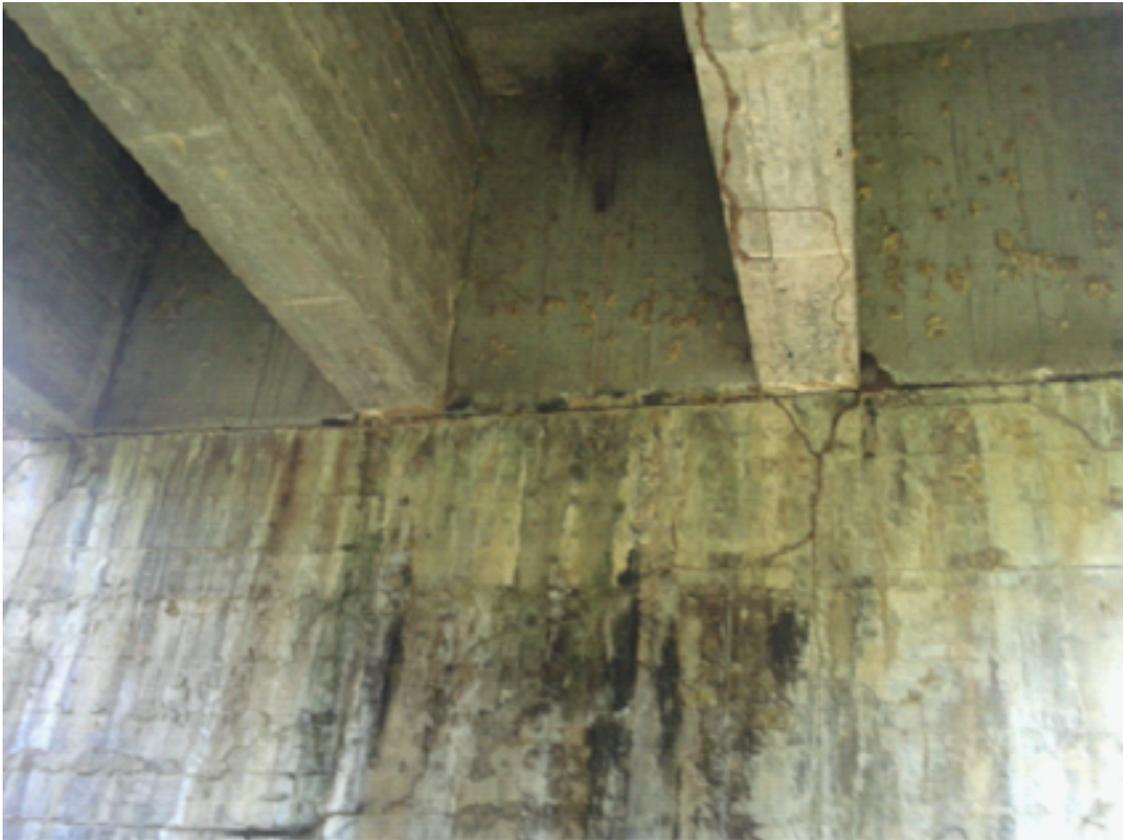
Componente.....: 9 Apoyos

Calif./Mantenim....: 1 / -

Daño/Observaciones.: Todos los apoyos sobre estribos y pilas se encuentran en buen estado. Solo se observan manchas de humedad y crecimiento de vegetación.

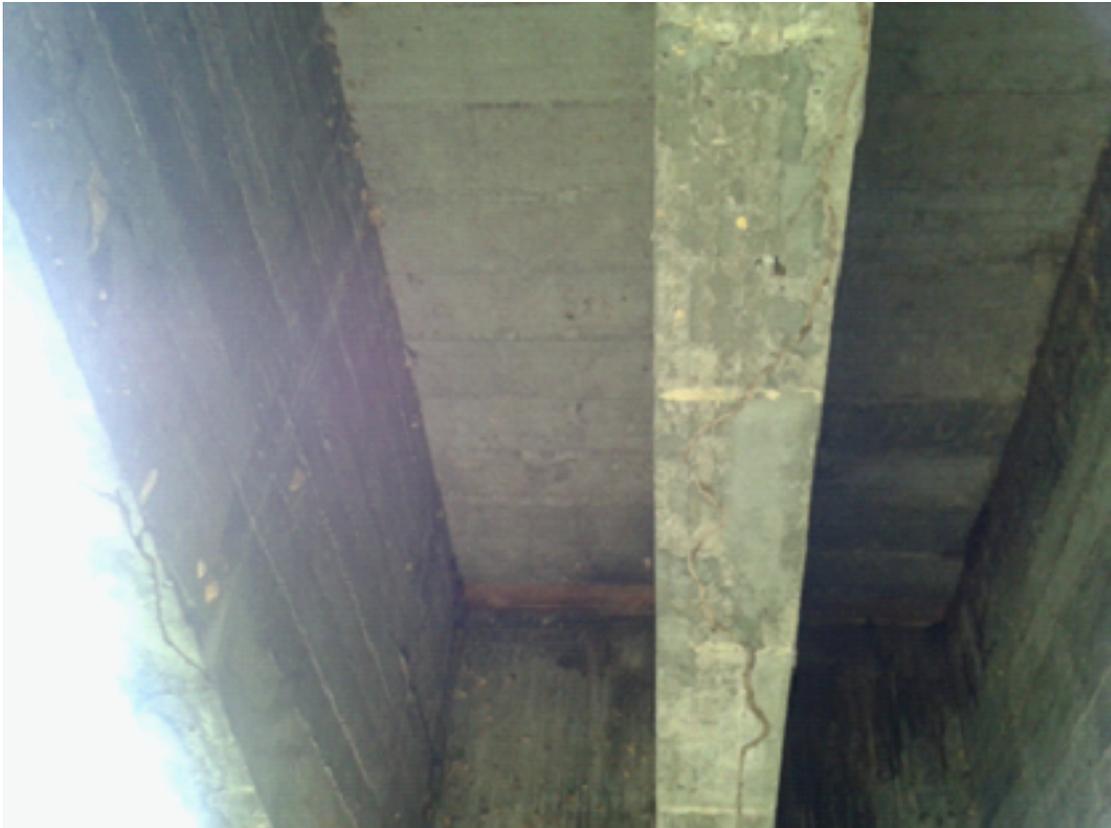
Componente.....: 10 Losa

10 Losa E:Reparación de drenes - Toda la losa se encuentra en buen. No se observan fisuras ni exposición del acceso de refuerzo como tampoco deformaciones. Solo se observan manchas de humedad y vegetación por efecto de la carencia de tubos de drenaje en los drenes. Se sugiere instalar tubería de alargamiento. Infiltración	2	-		E	30	2013		4

Calif./Mantenim....: 2 / -

Tipo de daño.....: Infiltración

Reparaciones.....: E Reparación de drenes

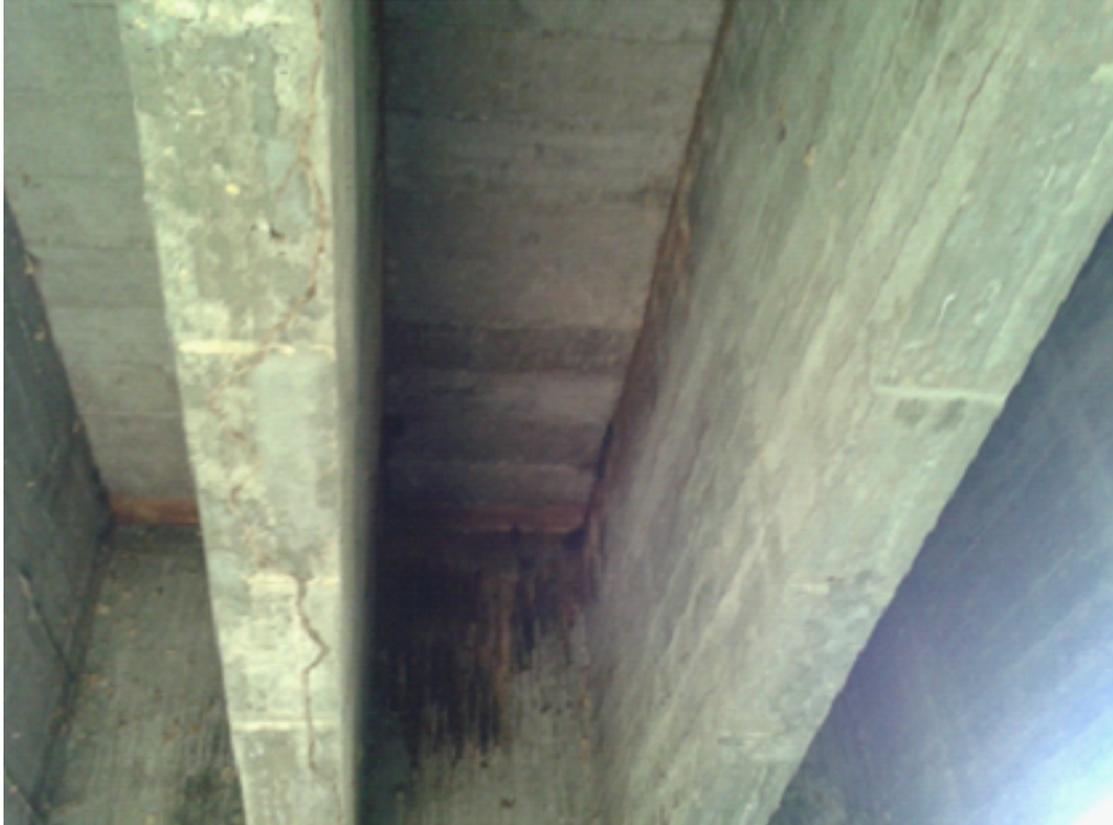
Componente.....: 10 Losa

Calif./Mantenim....: 2 / -

Tipo de daño.....: Infiltración

Reparaciones.....: E Reparación de drenes

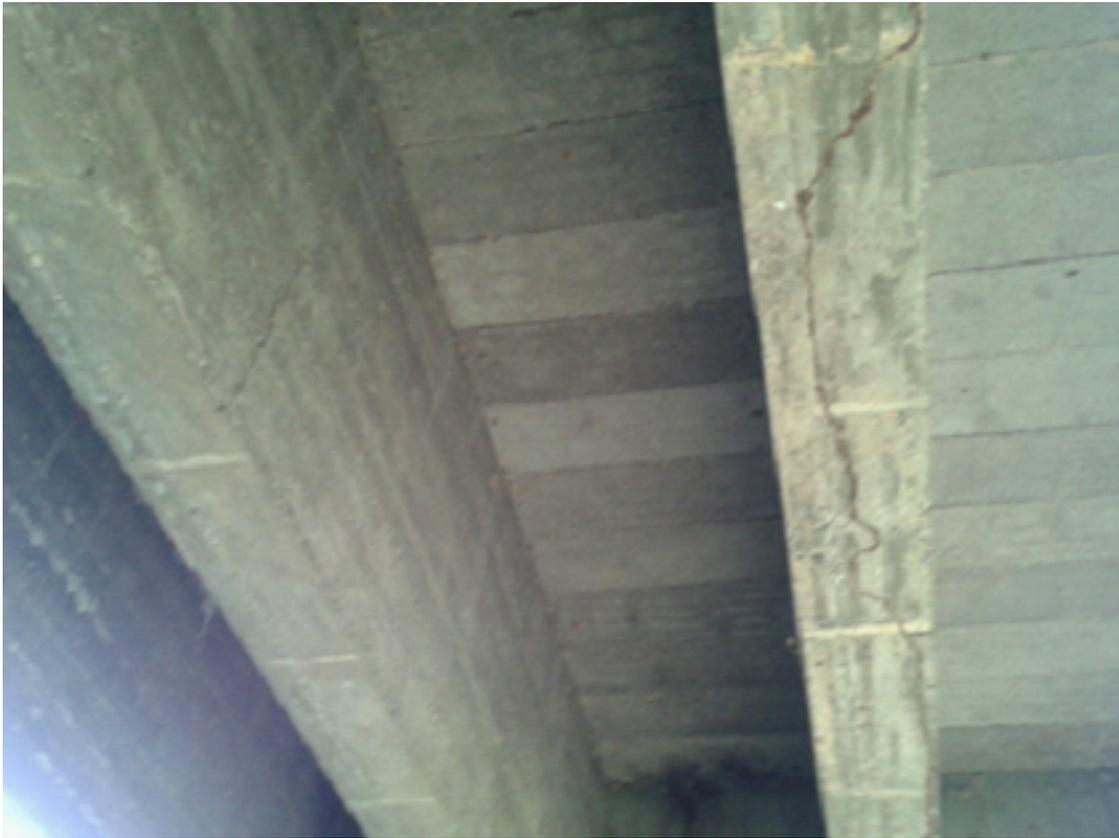
Componente.....: 10 Losa

Calif./Mantenim....: 2 / -

Tipo de daño.....: Infiltración

Reparaciones.....: E Reparación de drenes

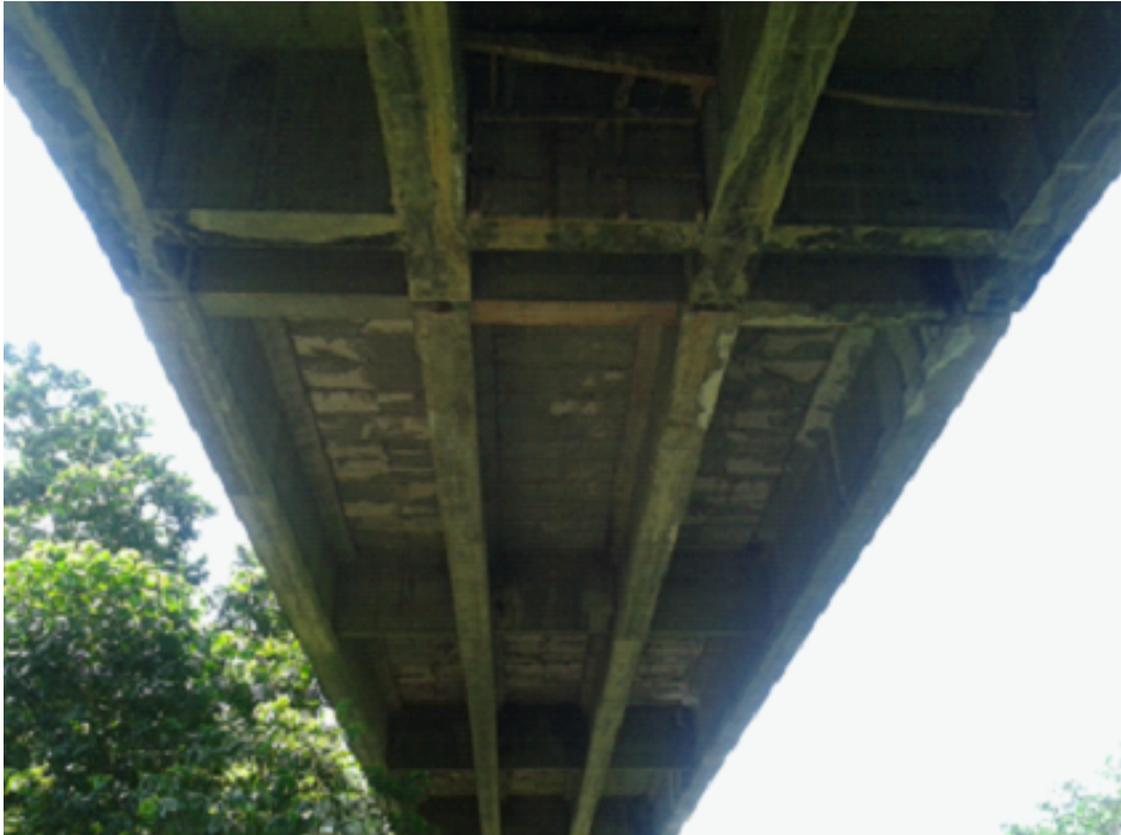
Componente.....: 10 Losa

Calif./Mantenim....: 2 / -

Tipo de daño.....: Infiltración

Reparaciones.....: E Reparación de drenes

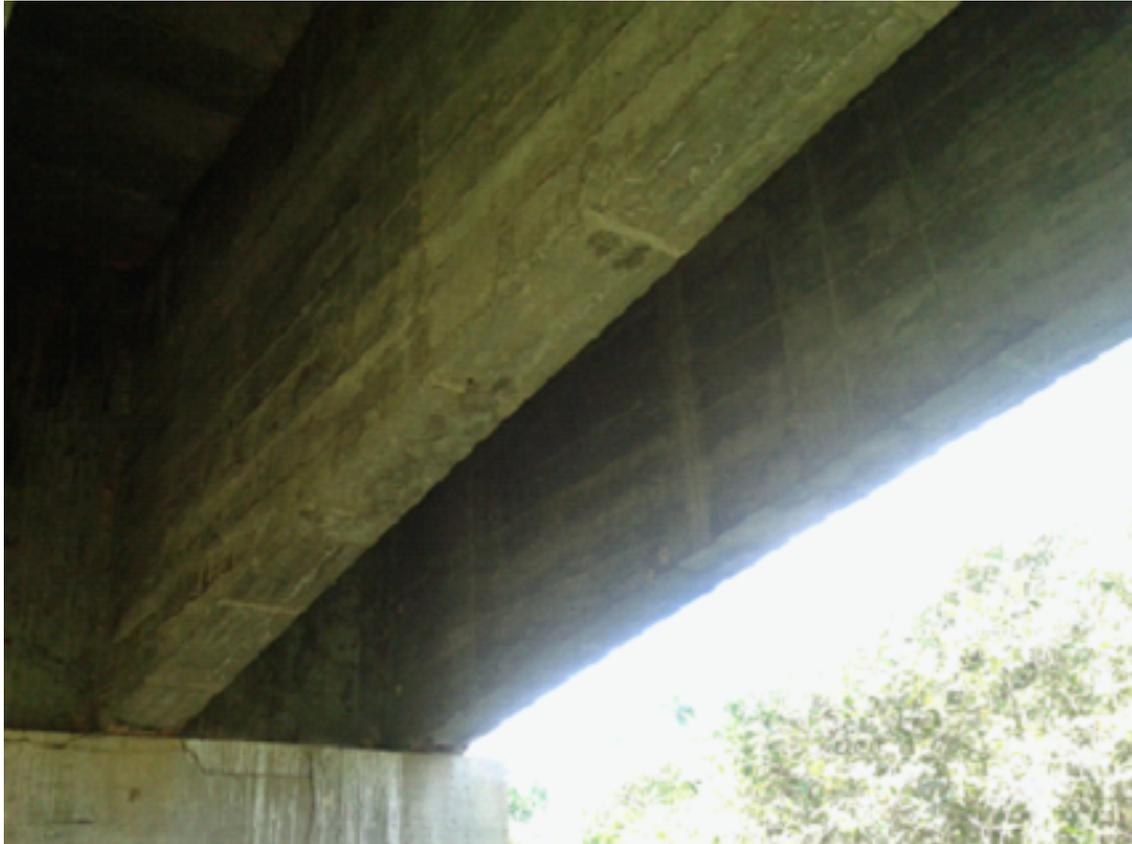
Componente.....: 11 Vigas/Largueros/Diafragmas

Calif./Mantenim....: 1 / -

Daño/Observaciones.: Todas las 4 vigas que sostienen la losa se presentan en buen estado. Solamente se observan manchas de humedad y vegetación.

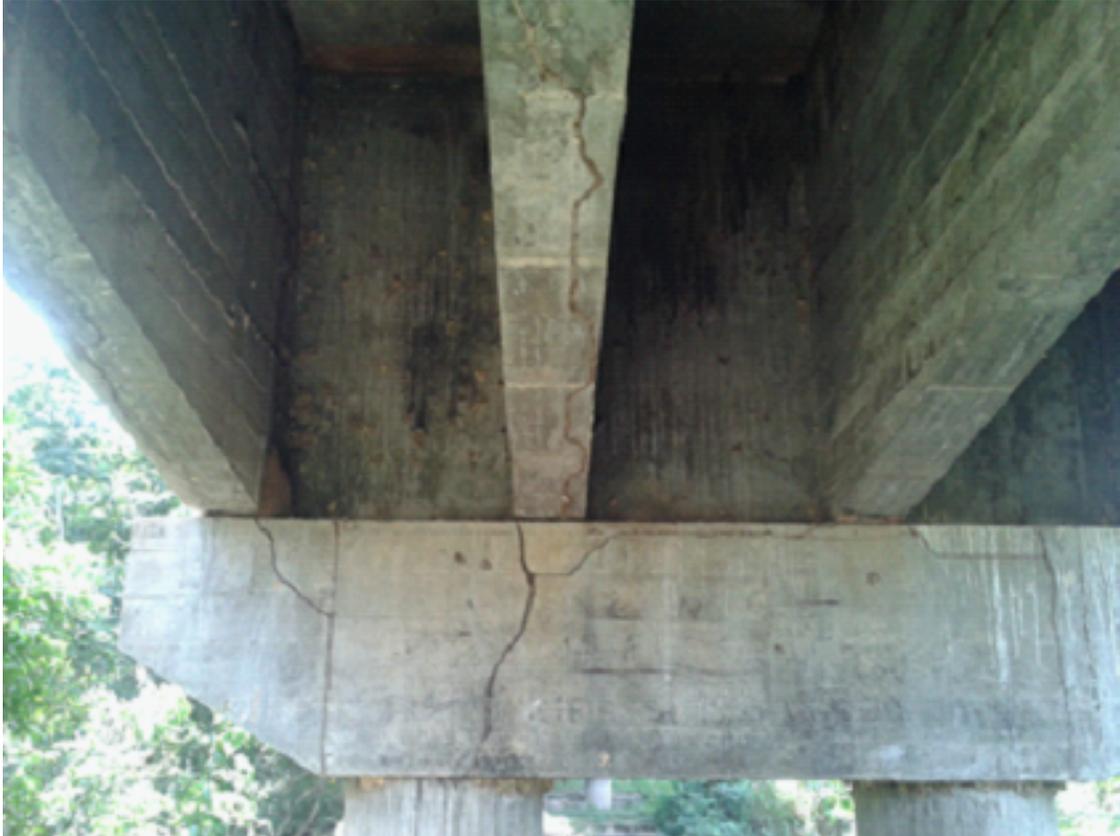
Componente.....: 11 Vigas/Largueros/Diafragmas

Calif./Mantenim....: 1 / -

Daño/Observaciones.: Todas las 4 vigas que sostienen la losa se presentan en buen estado. Solamente se observan manchas de humedad y vegetación.

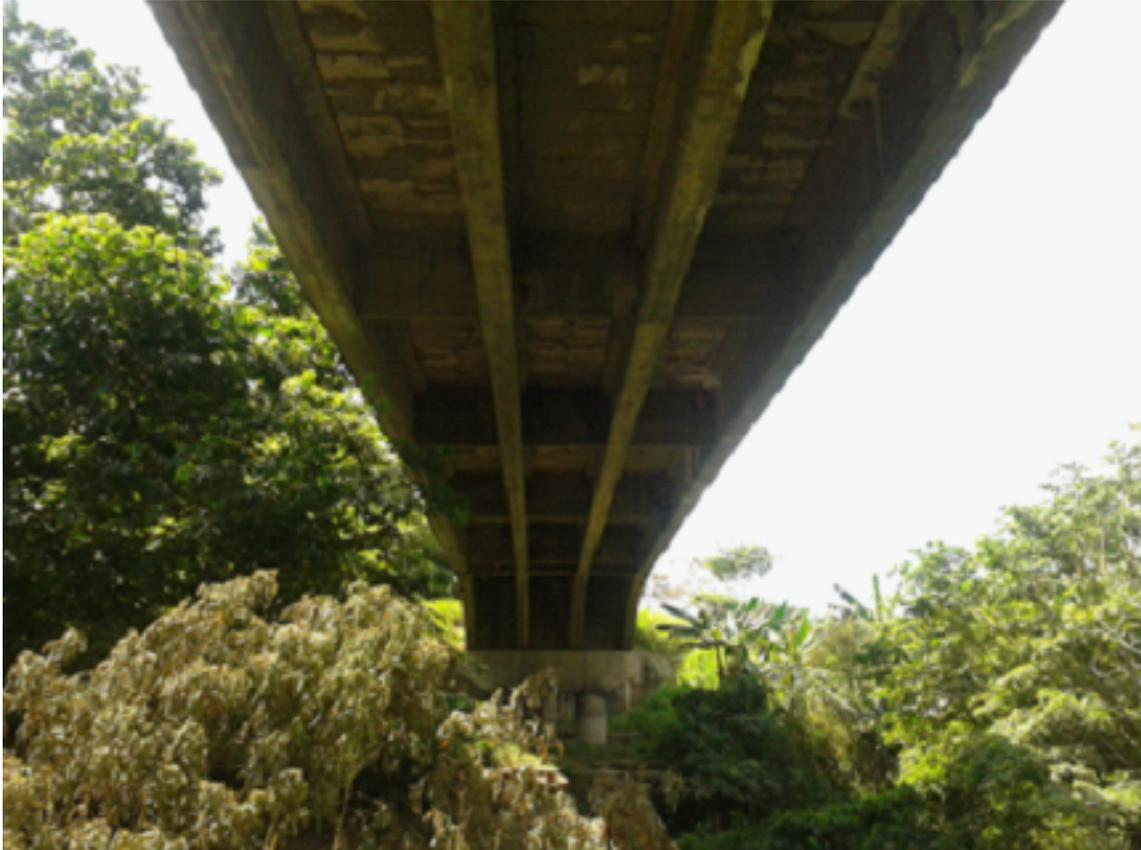
Componente.....: 11 Vigas/Largueros/Diafragmas

Calif./Mantenim....: 1 / -

Daño/Observaciones.: Todas las 4 vigas que sostienen la losa se presentan en buen estado. Solamente se observan manchas de humedad y vegetación.
