SDC/INV	SiPuCol	Fecha	Hoja
	Informe de inspección principal	07/02/13	1
07-6606-004.10 El Arenal			
Regional.....: 7 Casanare			
Ruta.....: Porcesito (Cruce ruta 25 C) - Puente internal La U			
Carretera.....: Corocoro - Arauca			
Lado de la car...: 0			
Abscisa.....: 17+0867			
No del registro..: 7049			
Año de construcción.....:			
Año de la última reconstrucción.....:			
Paso Superior/Inferior.....: S			
Dir. de abs. de la carretera principal.:			
Requisitos de la inspección.....: 0 Nada			
Recolección de datos : Fecha.....: 2012.12.17			
: Iniciales.....: OFAS			
Posición geográfica..:			
Latitud: 6 gra 58.3 min N Longitud: 70 gra 51.07 min O Altitud: 143 m			
Geometría: Número de luces.....: 1			
Longitud de la luz menor (m): 21.20			
Longitud de la luz mayor (m): 21.20			
Longitud total .....(m): 21.20			
Ancho del tablero.....(m): 8.00			
Ancho del separador.....(m): 0.00			
Ancho del andén izquierdo(m): 0.00

07-6606-004.10 El Arenal

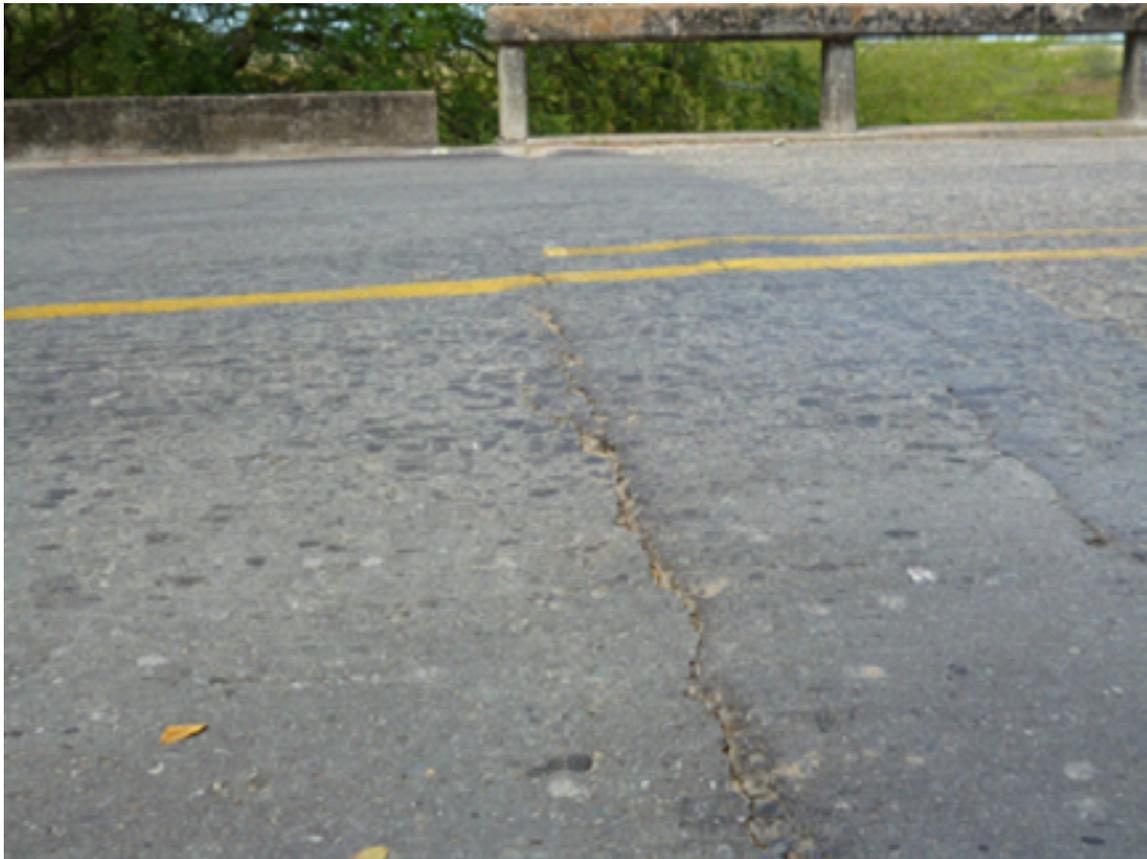
Componente.....: 1 Superficie del puente

Calif./Mantenim....: 2 / +

Daño/Observaciones.: En pavimento asfáltico en buen estado. Desgaste de la capa asfáltica. Se observan los agregados. Falta demarcar y mantenimiento.

Tipo de daño.....: Descomposición

Reparaciones.....: C Tratamiento superficial (sello)

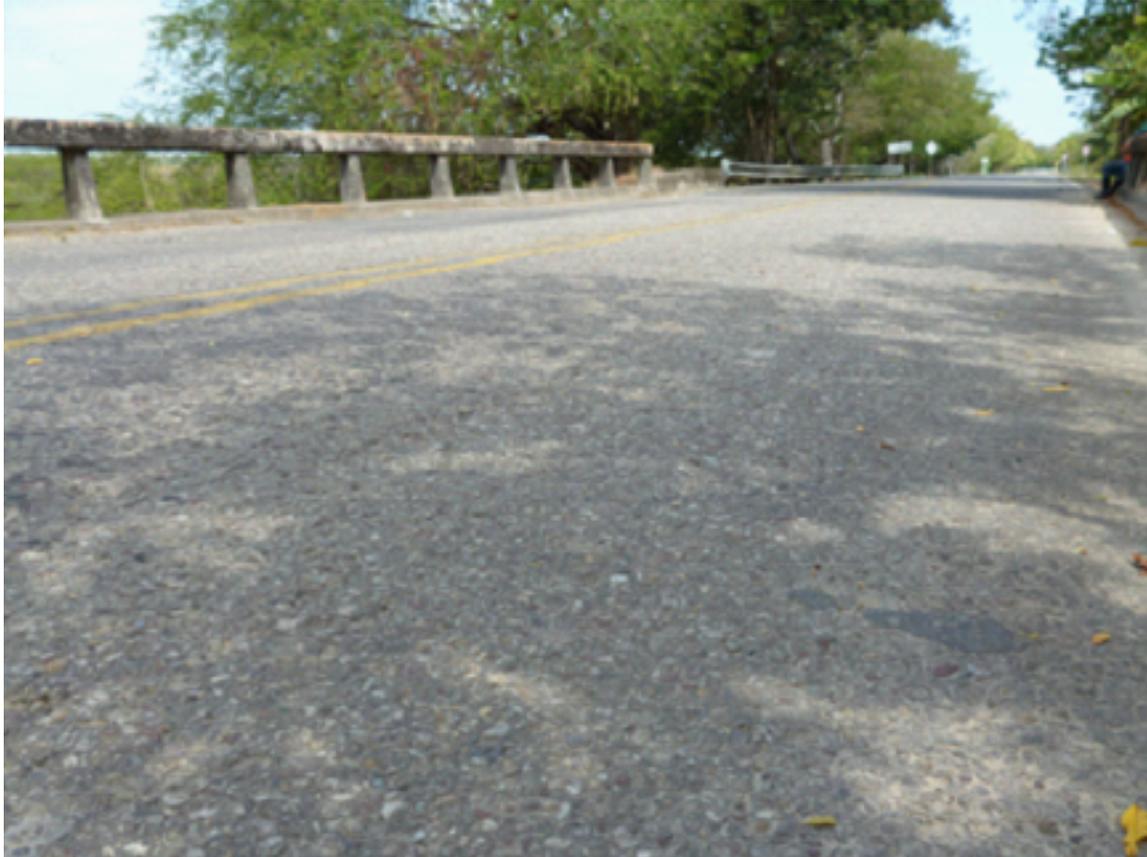
Componente.....: 1 Superficie del puente

Calif./Mantenim....: 2 / +

Daño/Observaciones.: En pavimento asfáltico en buen estado. Desgaste de la capa asfáltica. Se observan los agregados. Falta demarcar y mantenimiento.

Tipo de daño.....: Descomposición

Reparaciones.....: C Tratamiento superficial (sello)

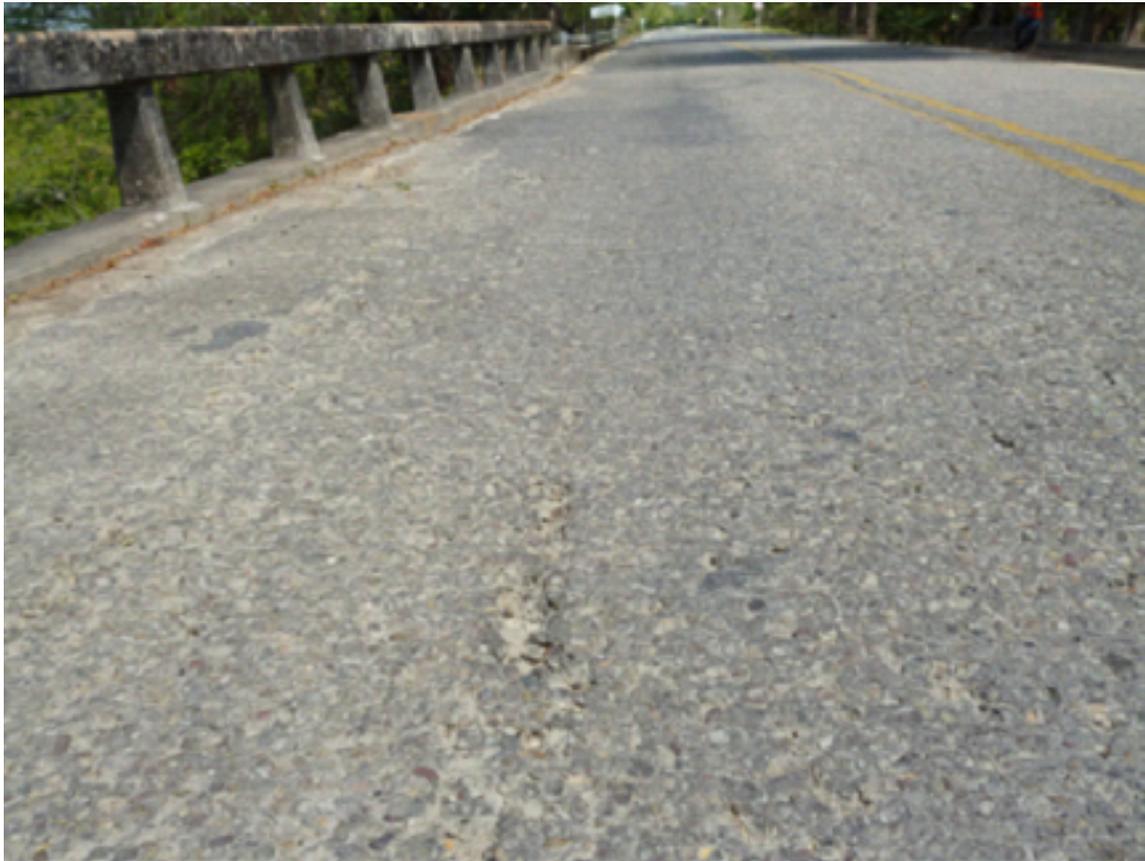
Componente.....: 1 Superficie del puente

Calif./Mantenim....: 2 / +

Daño/Observaciones.: En pavimento asfáltico en buen estado. Desgaste de la capa asfáltica. Se observan los agregados. Falta demarcar y mantenimiento.

Tipo de daño.....: Descomposición

Reparaciones.....: C Tratamiento superficial (sello)

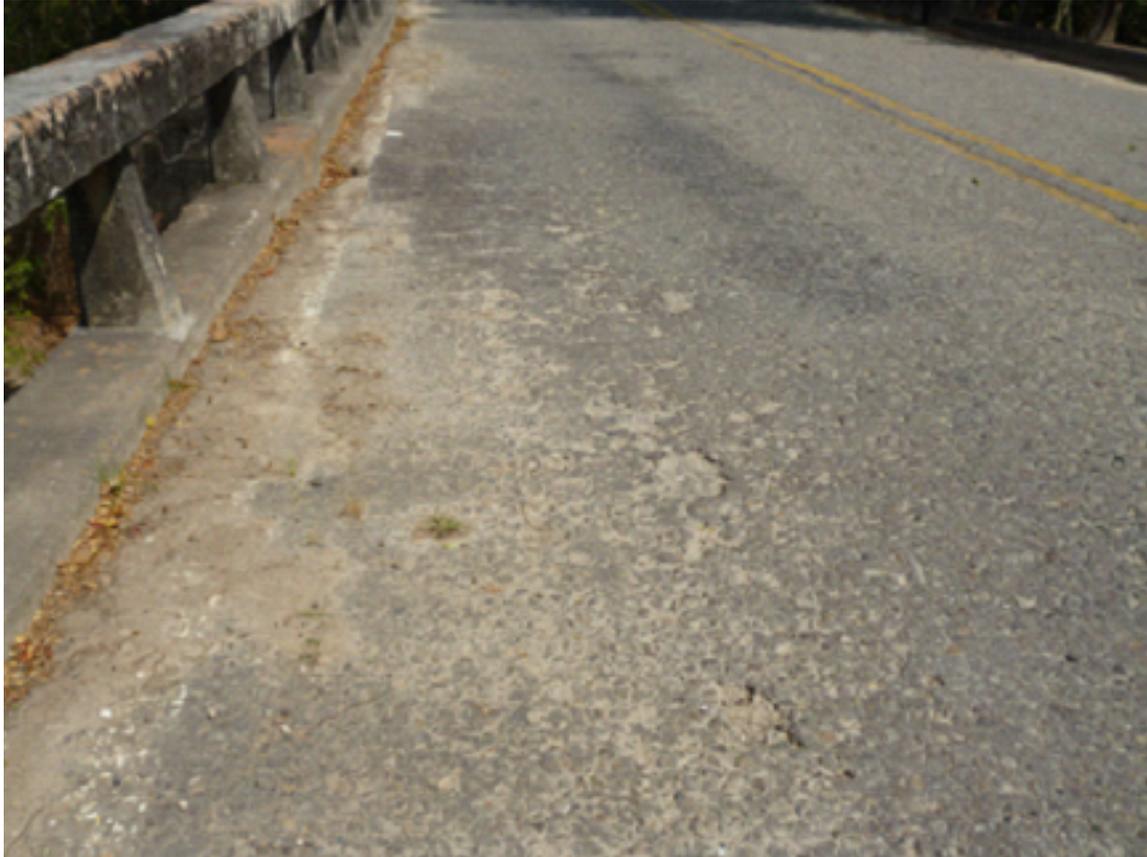
Componente.....: 1 Superficie del puente  
 Calif./Mantenim....: 2 / +  
 Daño/Observaciones.: En pavimento asfáltico en buen estado. Desgaste de la capa asfáltica. Se observan los agregados. Falta demarcar y mantenimiento.  
 Tipo de daño.....: Descomposición  
 Reparaciones.....: C Tratamiento superficial (sello)

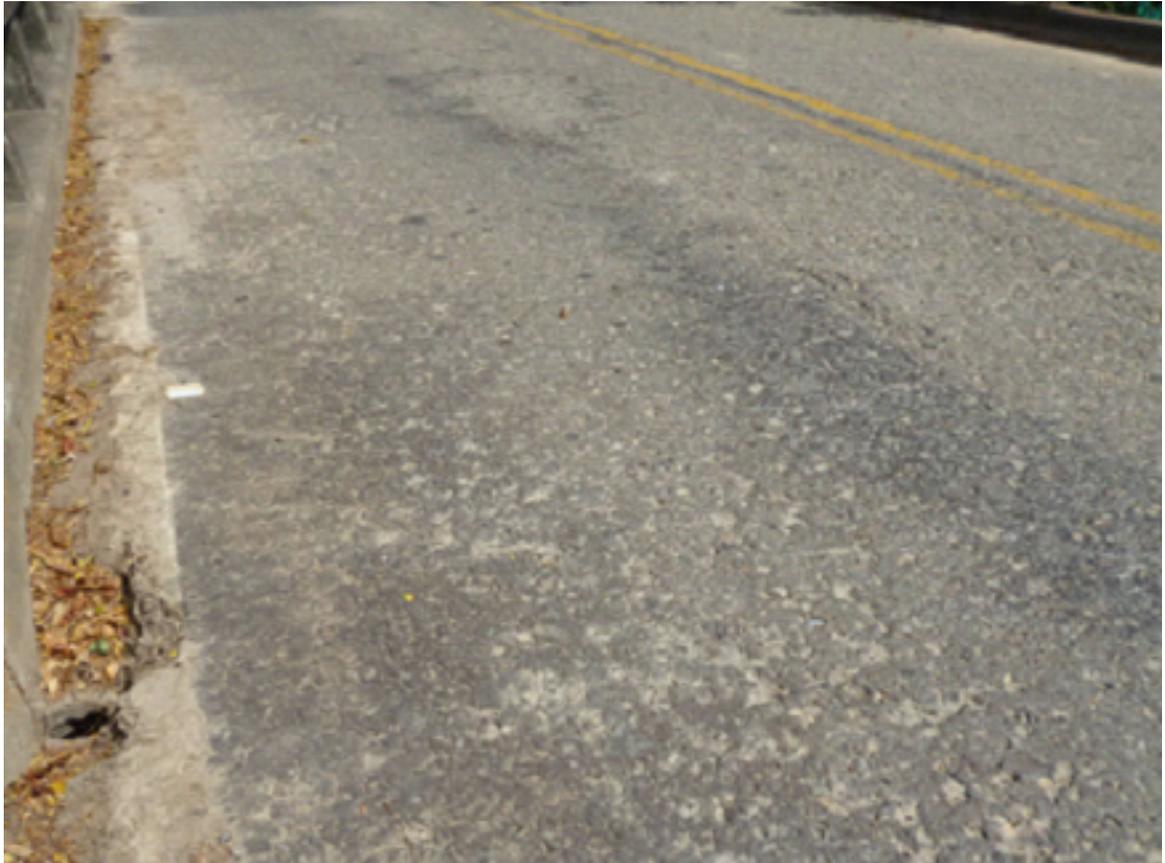
Componente.....: 1 Superficie del puente

Calif./Mantenim....: 2 / +

Daño/Observaciones.: En pavimento asfáltico en buen estado. Desgaste de la capa asfáltica. Se observan los agregados. Falta demarcar y mantenimiento.

Tipo de daño.....: Descomposición

Reparaciones.....: C Tratamiento superficial (sello)

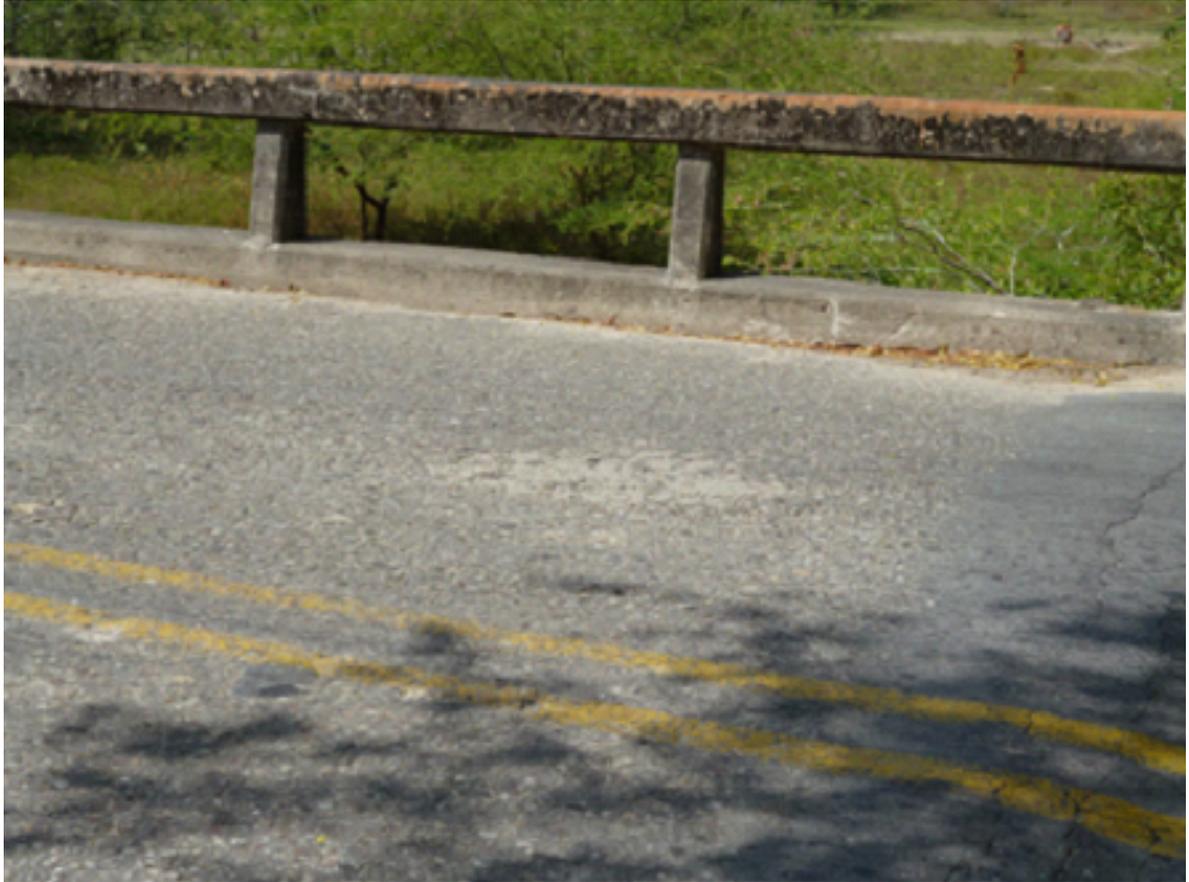
Componente.....: 1 Superficie del puente

Calif./Mantenim....: 2 / +

Daño/Observaciones.: En pavimento asfáltico en buen estado. Desgaste de la capa asfáltica. Se observan los agregados. Falta demarcar y mantenimiento.

Tipo de daño.....: Descomposición

Reparaciones.....: C Tratamiento superficial (sello)

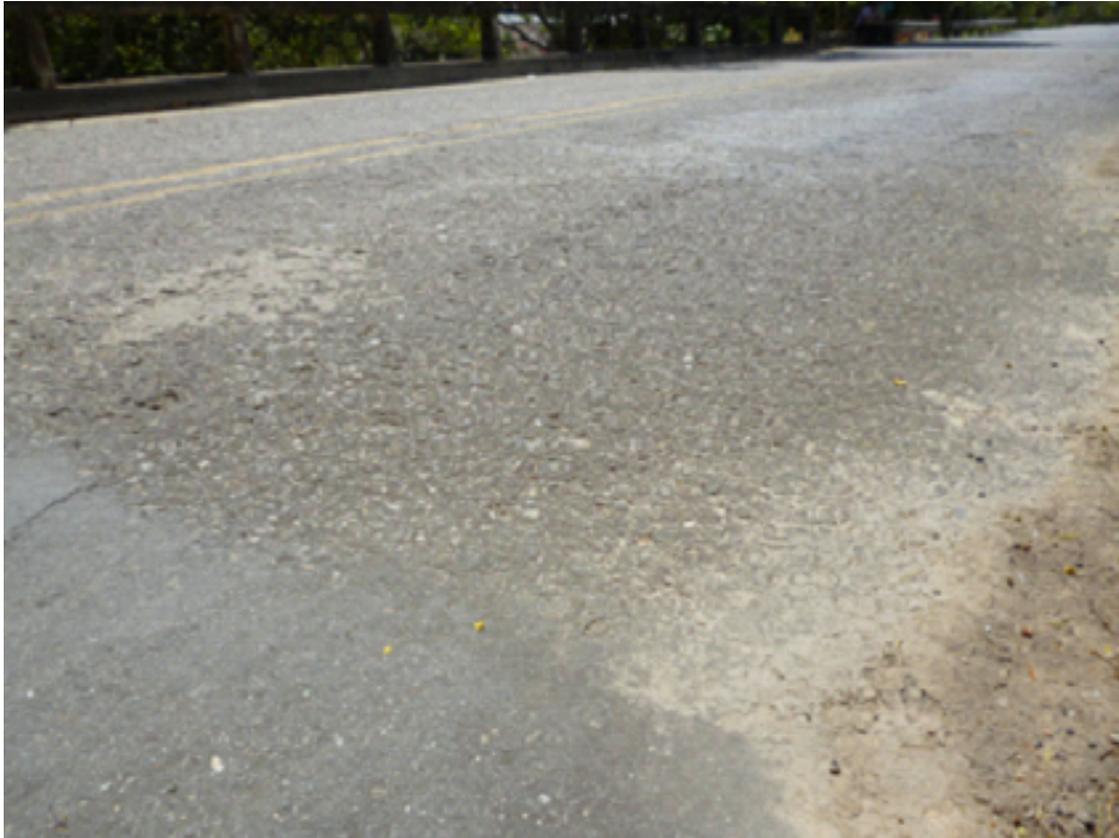
Componente.....: 1 Superficie del puente

Calif./Mantenim....: 2 / +

Daño/Observaciones.: En pavimento asfáltico en buen estado. Desgaste de la capa asfáltica. Se observan los agregados. Falta demarcar y mantenimiento.

Tipo de daño.....: Descomposición

Reparaciones.....: C Tratamiento superficial (sello)

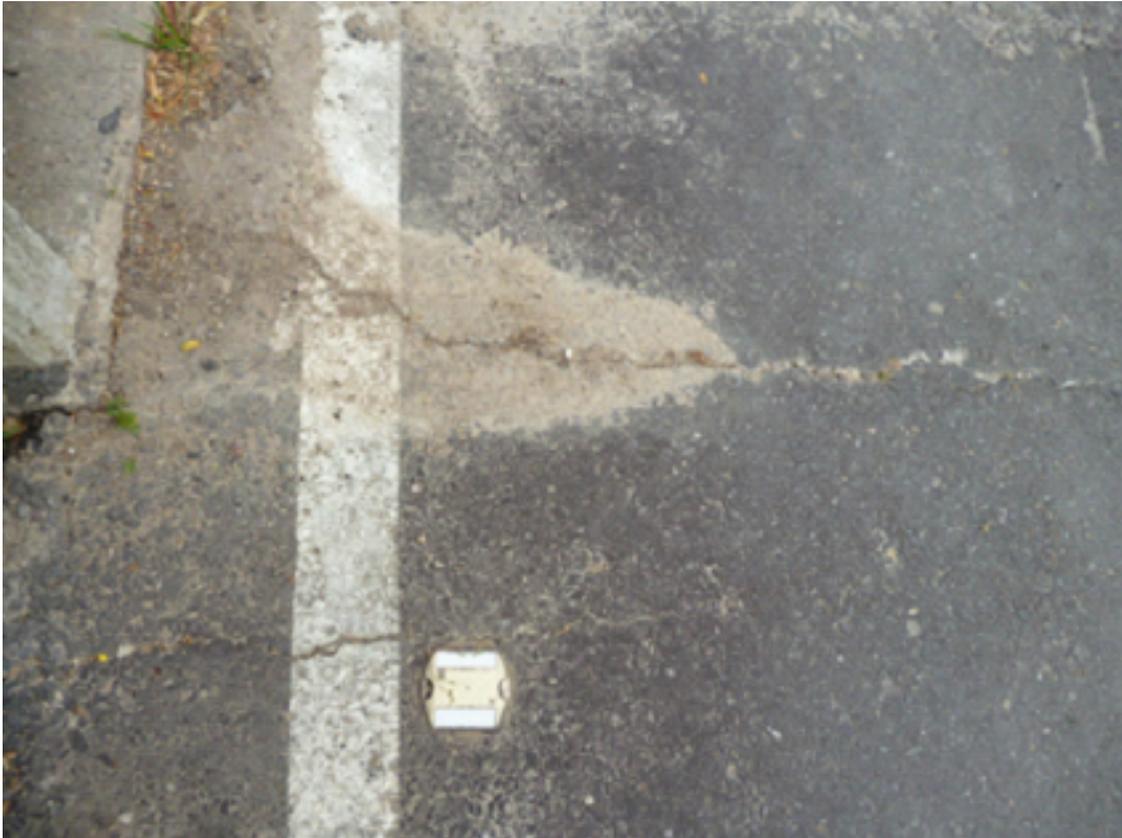
Componente.....: 2 Juntas de expansión  
Calif./Mantenim....: 2 / +  
Daño/Observaciones.: (Acceso) grietas asentamiento hacia la vía en la salida. También se presentan grietas con asentamientos hacia la vía.  
Tipo de daño.....: Infiltración  
Reparaciones.....: A Reparación de junta

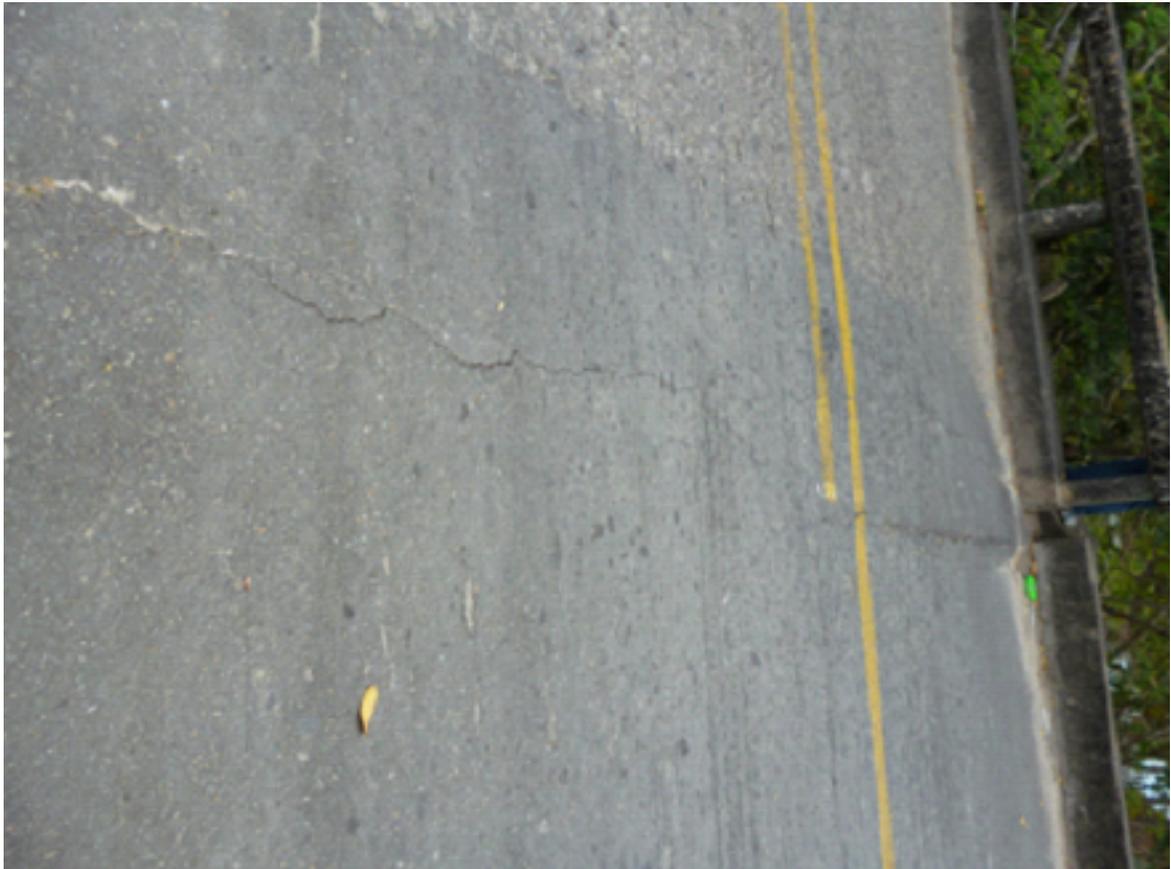
Componente.....: 2 Juntas de expansión  
Calif./Mantenim....: 2 / +  
Daño/Observaciones.: (Acceso) grietas asentamiento hacia la vía en la salida. También se presentan grietas con asentamientos hacia la vía.  
Tipo de daño.....: Infiltración  
Reparaciones.....: A Reparación de junta

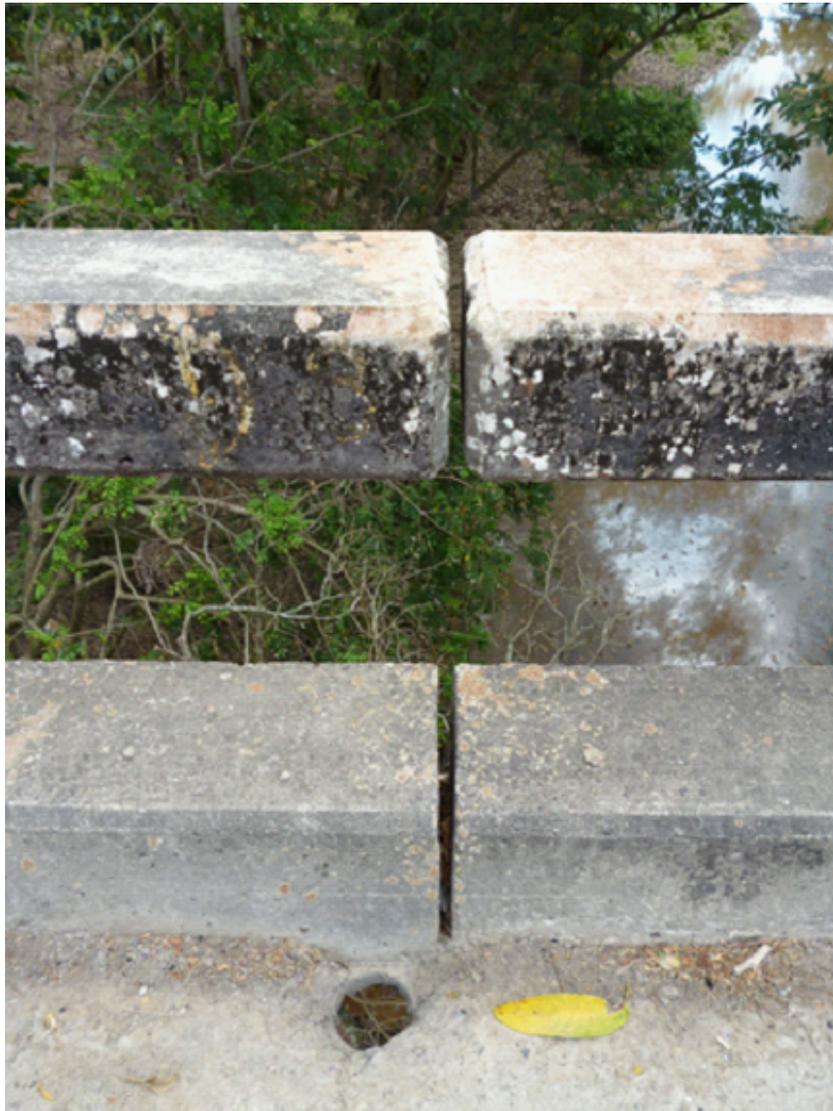
Componente.....: 2 Juntas de expansión

Calif./Mantenim....: 2 / +

Daño/Observaciones.: (Acceso) grietas asentamiento hacia la vía en la salida. También se presentan grietas con asentamientos hacia la vía.

Tipo de daño.....: Infiltración

Reparaciones.....: A Reparación de junta

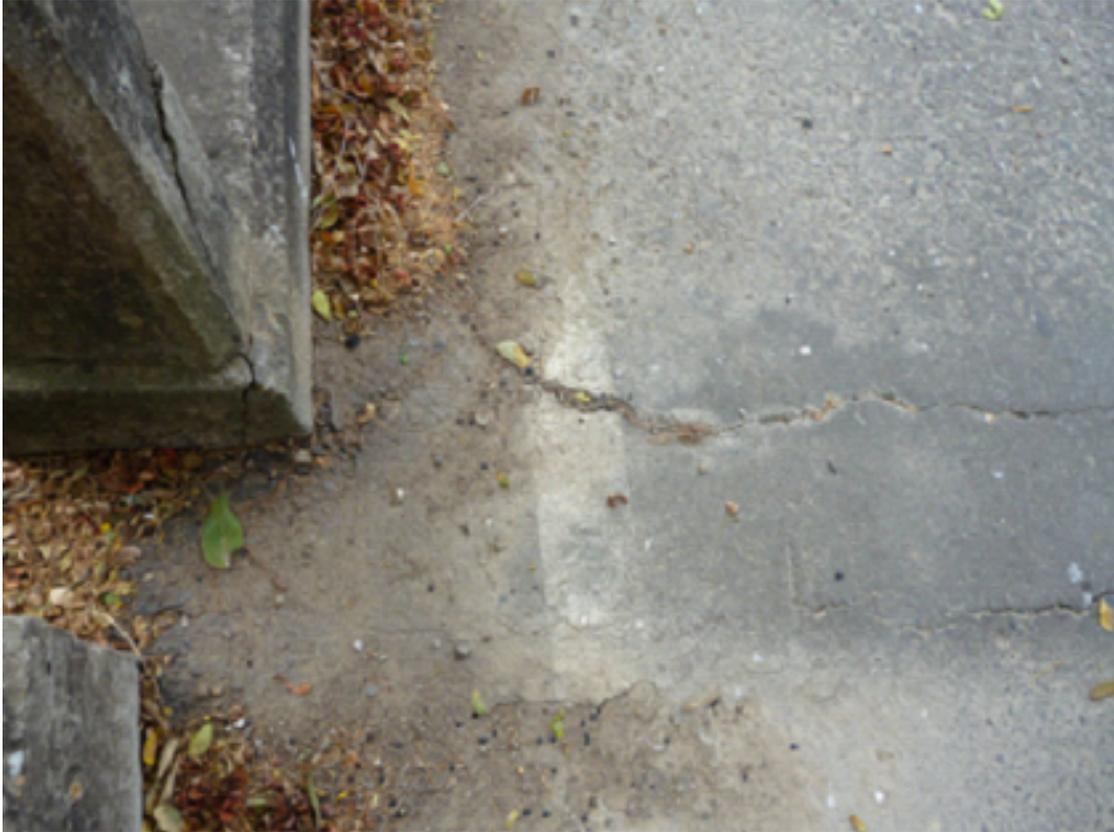
Componente.....: 2 Juntas de expansión  
Calif./Mantenim....: 2 / +  
Daño/Observaciones.: (Acceso) grietas asentamiento hacia la vía en la salida. También se presentan grietas con asentamientos hacia la vía.  
Tipo de daño.....: Infiltración  
Reparaciones.....: A Reparación de junta

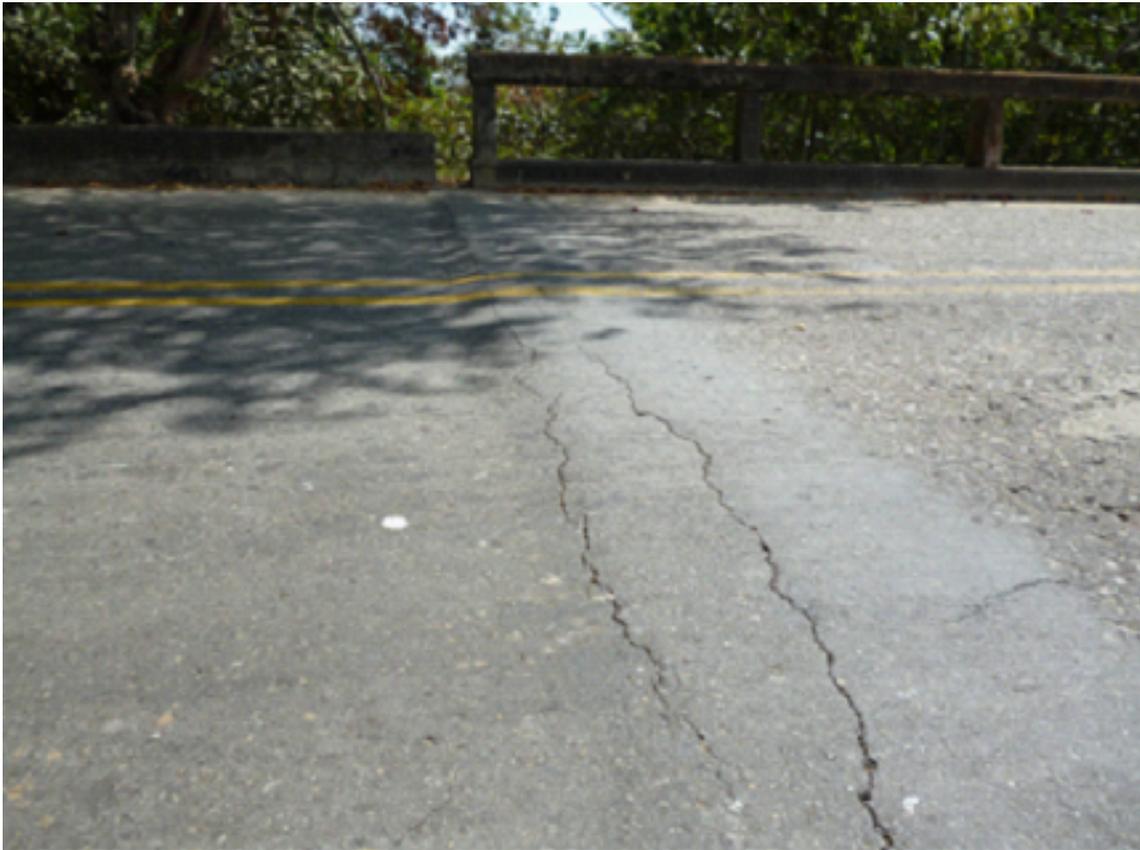
Componente.....: 2 Juntas de expansión

Calif./Mantenim....: 2 / +

Daño/Observaciones.: (Acceso) grietas asentamiento hacia la vía en la salida. También se presentan grietas con asentamientos hacia la vía.

Tipo de daño.....: Infiltración

Reparaciones.....: A Reparación de junta

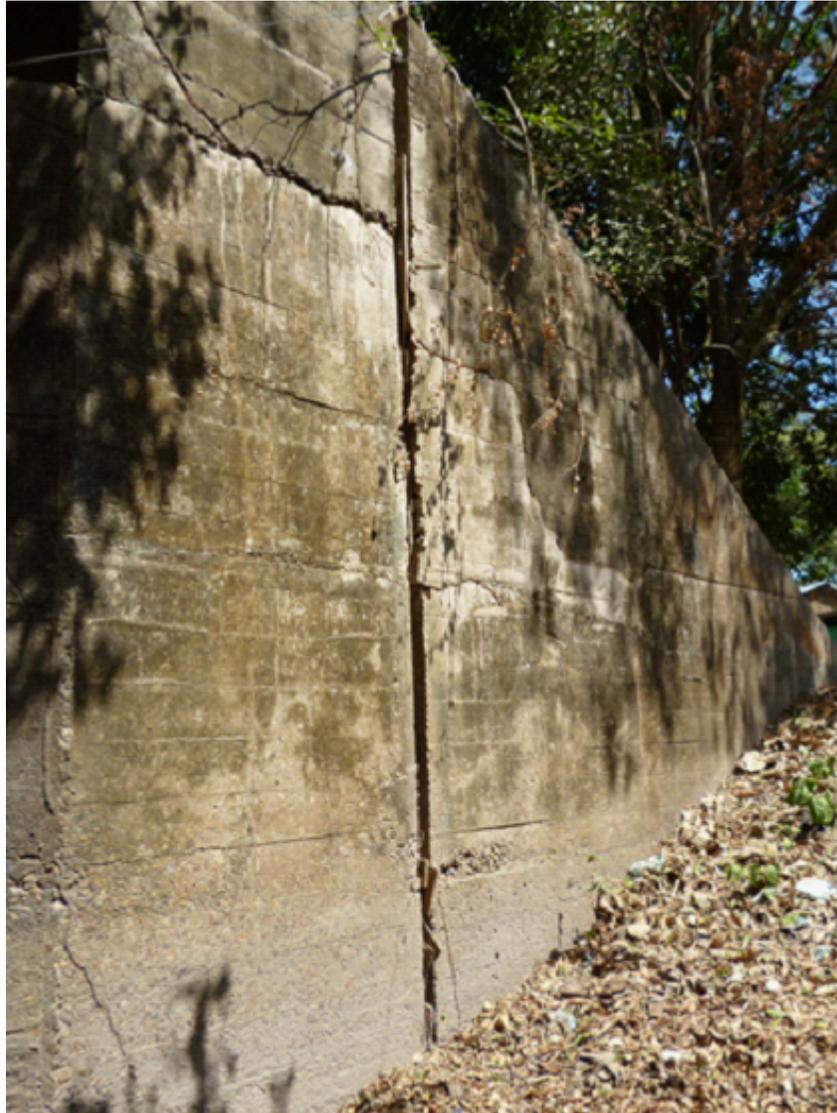
Componente.....: 2 Juntas de expansión

Calif./Mantenim....: 2 / +

Daño/Observaciones.: (Acceso) grietas asentamiento hacia la vía en la salida. También se presentan grietas con asentamientos hacia la vía.

Tipo de daño.....: Infiltración

Reparaciones.....: A Reparación de junta

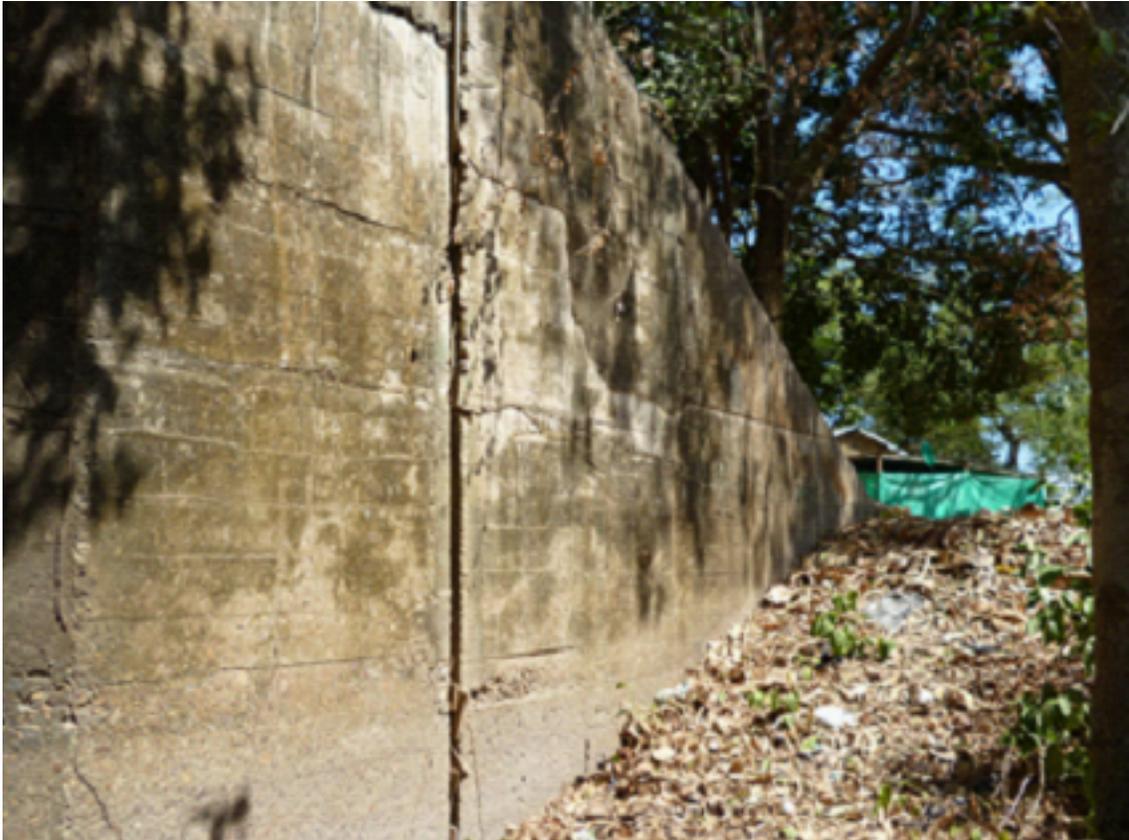
Componente.....: 2 Juntas de expansión

Calif./Mantenim....: 2 / +

Daño/Observaciones.: (Acceso) grietas asentamiento hacia la vía en la salida. También se presentan grietas con asentamientos hacia la vía.

Tipo de daño.....: Infiltración

Reparaciones.....: A Reparación de junta

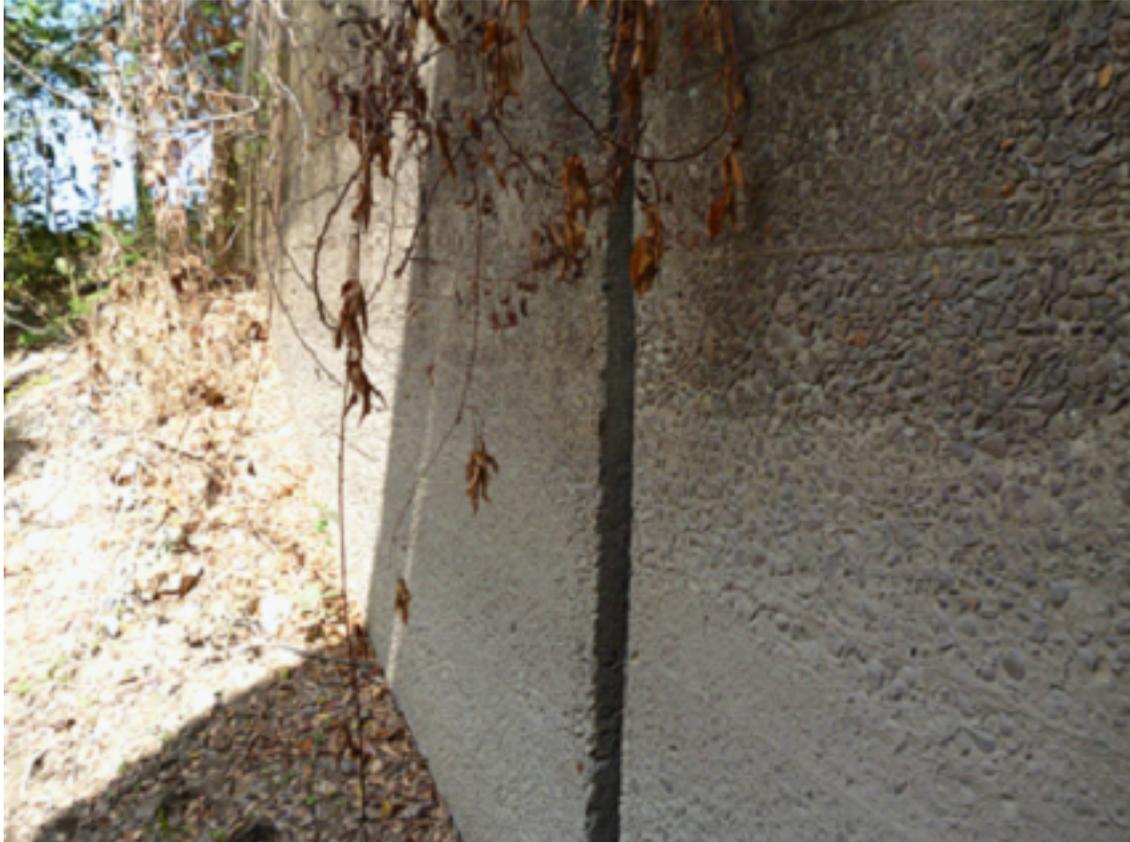
Componente.....: 2 Juntas de expansión  
 Calif./Mantenim....: 2 / +  
 Daño/Observaciones.: (Acceso) grietas asentamiento hacia la vía en la salida. También se presentan grietas con asentamientos hacia la vía.  
 Tipo de daño.....: Infiltración  
 Reparaciones.....: A Reparación de junta

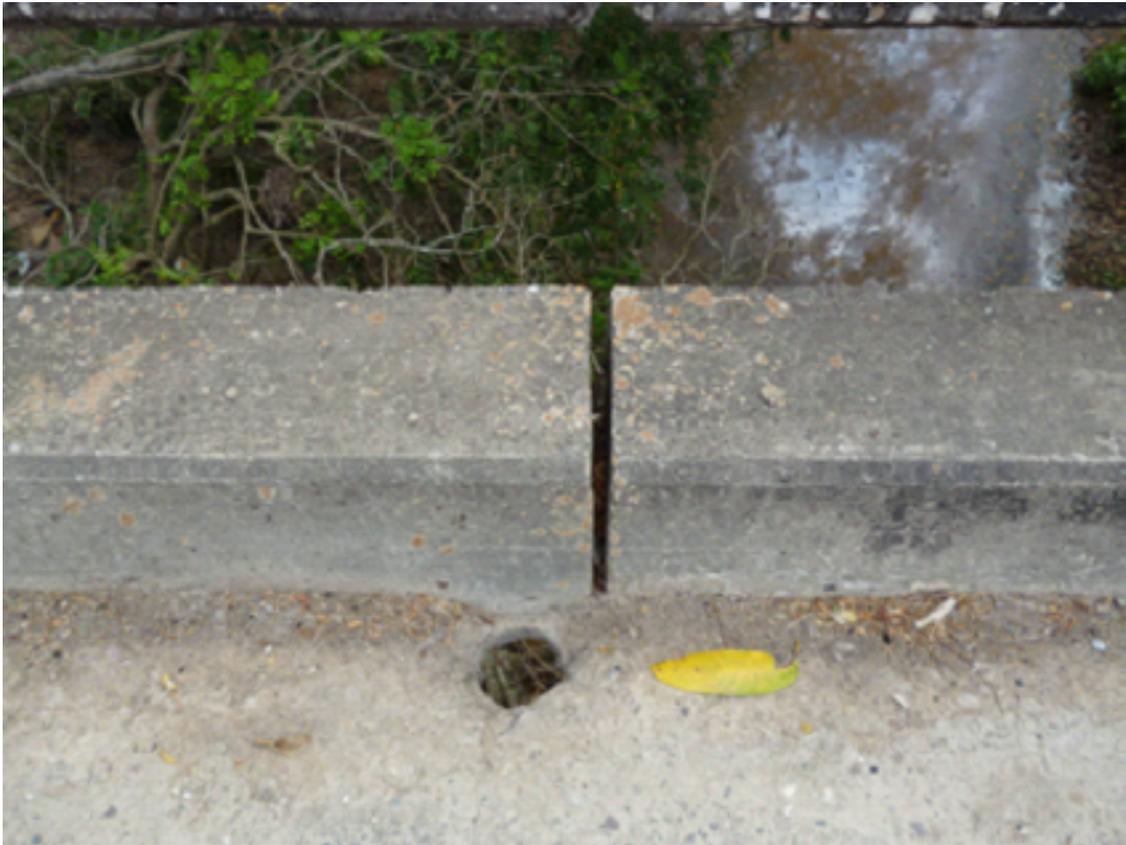
Componente.....: 2 Juntas de expansión

Calif./Mantenim....: 2 / +

Daño/Observaciones.: (Acceso) grietas asentamiento hacia la vía en la salida. También se presentan grietas con asentamientos hacia la vía.

Tipo de daño.....: Infiltración

Reparaciones.....: A Reparación de junta

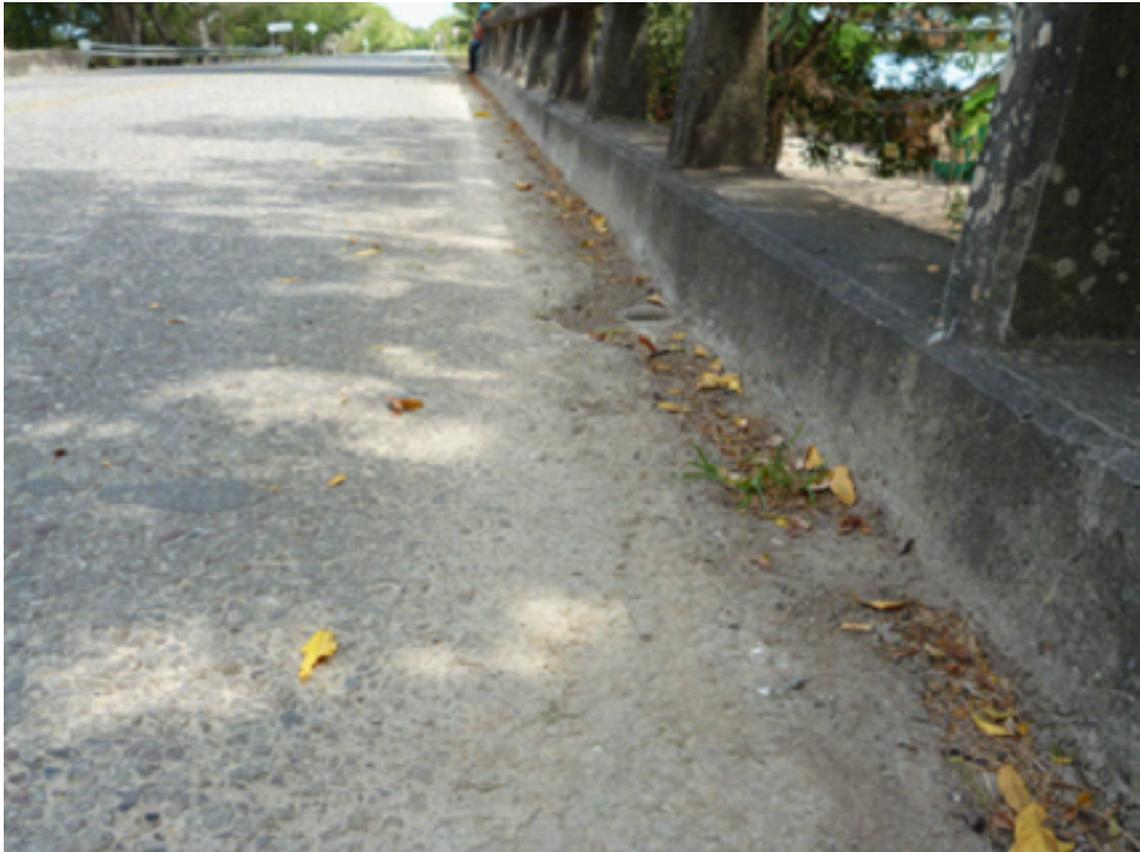
Componente.....: 3 Andenes/Bordillos

Calif./Mantenim....: 1 / +

Daño/Observaciones.: No presenta andenes. El bordillo izquierdo en sentido de la vía está en buen estado. El bordillo derecho en la salida del puente presenta una grieta. Falta pintura.

Tipo de daño.....: Otro

Reparaciones.....: Z Otra

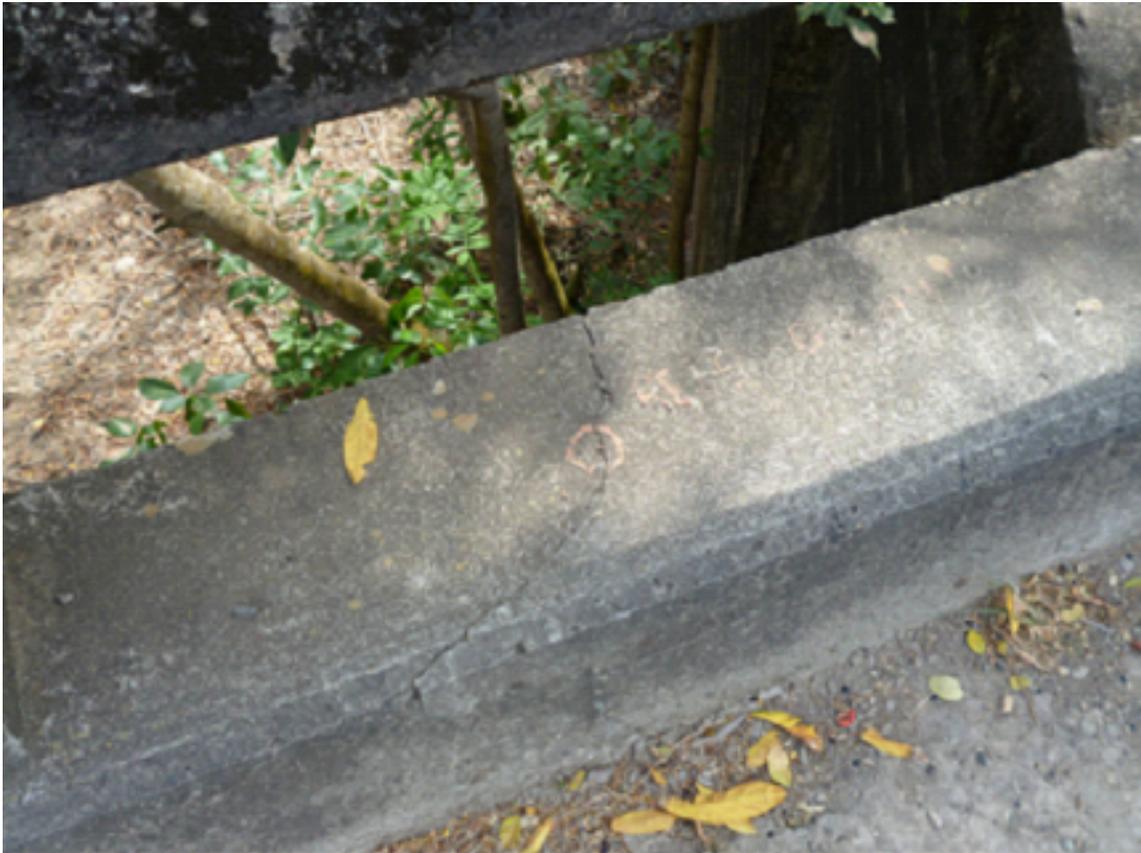
Componente.....: 3 Andenes/Bordillos

Calif./Mantenim....: 1 / +

Daño/Observaciones.: No presenta andenes. El bordillo izquierdo en sentido de la vía está en buen estado. El bordillo derecho en la salida del puente presenta una grieta. Falta pintura.

Tipo de daño.....: Otro

Reparaciones.....: Z Otra

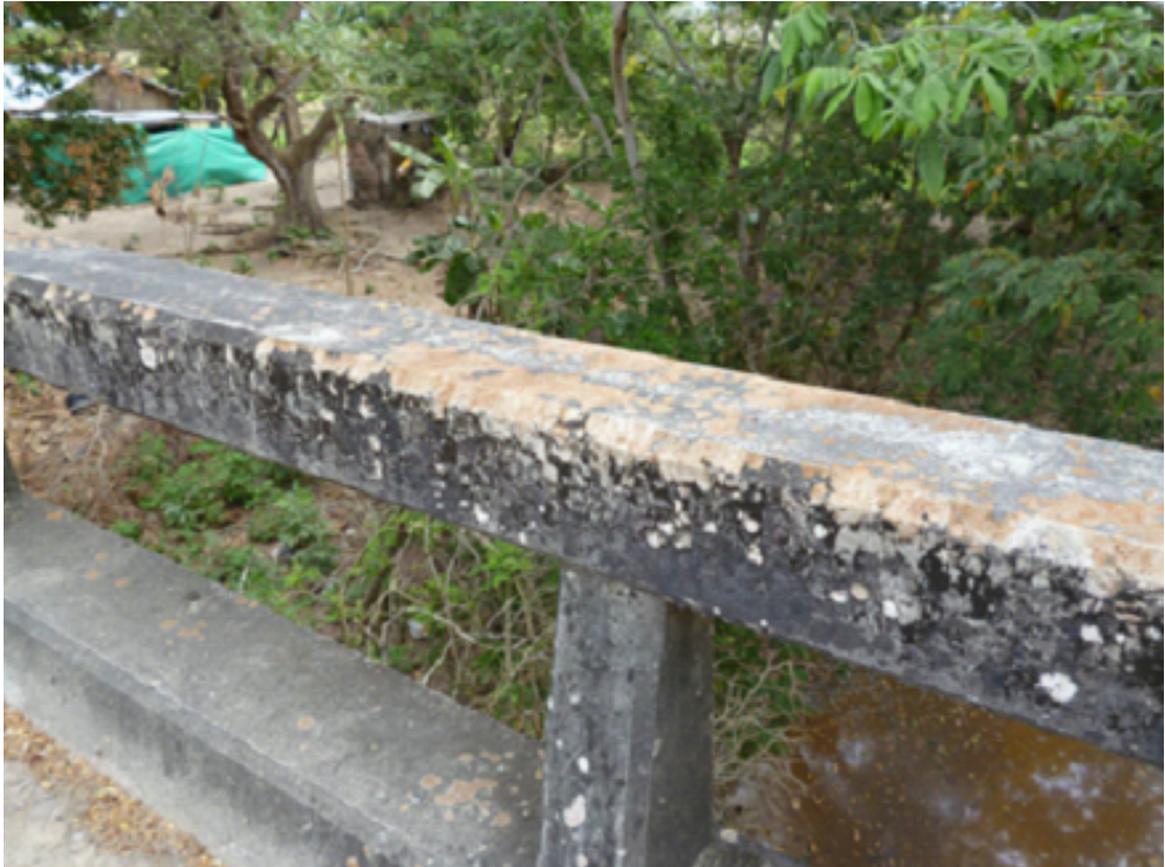
Componente.....: 3 Andenes/Bordillos

Calif./Mantenim....: 1 / +

Daño/Observaciones.: No presenta andenes. El bordillo izquierdo en sentido de la vía está en buen estado. El bordillo derecho en la salida del puente presenta una grieta. Falta pintura.

Tipo de daño.....: Otro

Reparaciones.....: Z Otra

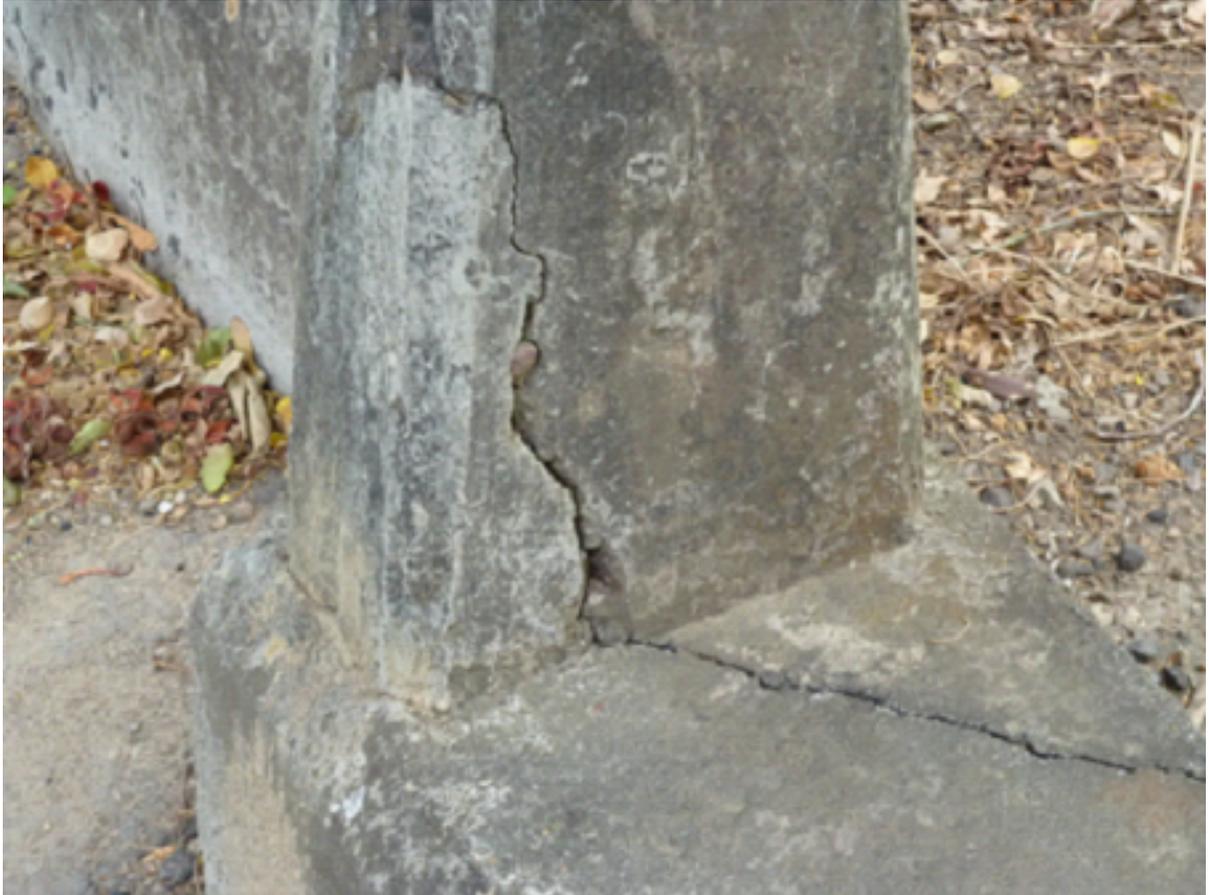
Componente.....: 4 Barandas

Calif./Mantenim....: 0 / +

Daño/Observaciones.: La baranda izquierda en sentido de la vía está en buen estado. La baranda derecha al inicio presenta exposición del refuerzo. Falta pintura y mantenimiento.

Tipo de daño.....: Otro

Reparaciones.....: Z Otra

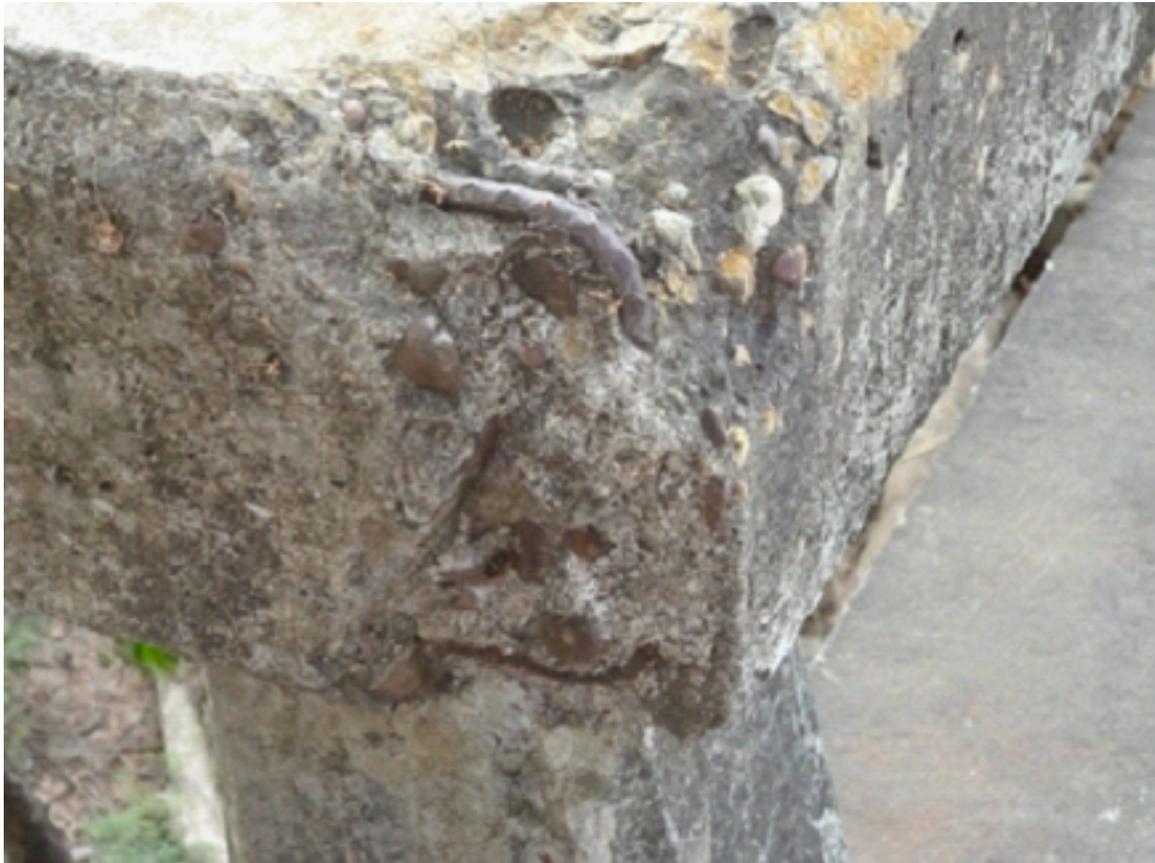
Componente.....: 4 Barandas

Calif./Mantenim....: 0 / +

Daño/Observaciones.: La baranda izquierda en sentido de la vía está en buen estado. La baranda derecha al inicio presenta exposición del refuerzo. Falta pintura y mantenimiento.

Tipo de daño.....: Otro

Reparaciones.....: Z Otra
