SDC/INV	SiPuCol	Fecha	Hoja
	Informe de inspección principal	07/02/13	1
07-6606-004.10 El Arenal			
Regional.....: 7 Casanare			
Ruta.....: Porcesito (Cruce ruta 25 C) - Puente internal La U			
Carretera.....: Corocoro - Arauca			
Lado de la car...: 0			
Abscisa.....: 17+0867			
No del registro..: 7049			
Año de construcción.....:			
Año de la última reconstrucción.....:			
Paso Superior/Inferior.....: S			
Dir. de abs. de la carretera principal.:			
Requisitos de la inspección.....: 0 Nada			
Recolección de datos : Fecha.....: 2012.12.17			
: Iniciales.....: OFAS			
Posición geográfica..:			
Latitud: 6 gra 58.3 min N Longitud: 70 gra 51.07 min O Altitud: 143 m			
Geometría: Número de luces.....: 1			
Longitud de la luz menor (m): 21.20			
Longitud de la luz mayor (m): 21.20			
Longitud total .....(m): 21.20			
Ancho del tablero.....(m): 8.00			
Ancho del separador.....(m): 0.00			
Ancho del andén izquierdo(m): 0.00

07-6606-004.10 El Arenal

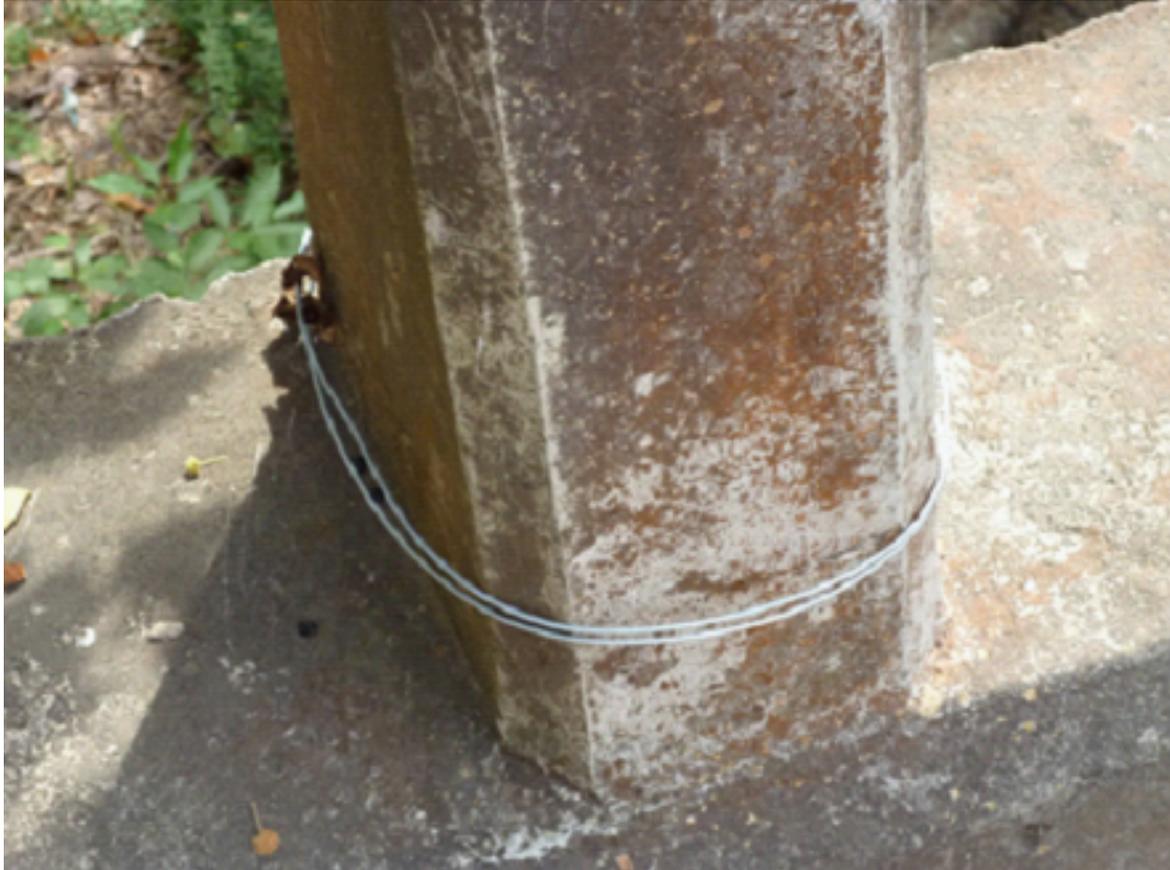
Componente.....: 4 Barandas

Calif./Mantenim....: 0 / +

Daño/Observaciones.: La baranda izquierda en sentido de la vía está en buen estado. La baranda derecha al inicio presenta exposición del refuerzo. Falta pintura y mantenimiento.

Tipo de daño.....: Otro

Reparaciones.....: Z Otra

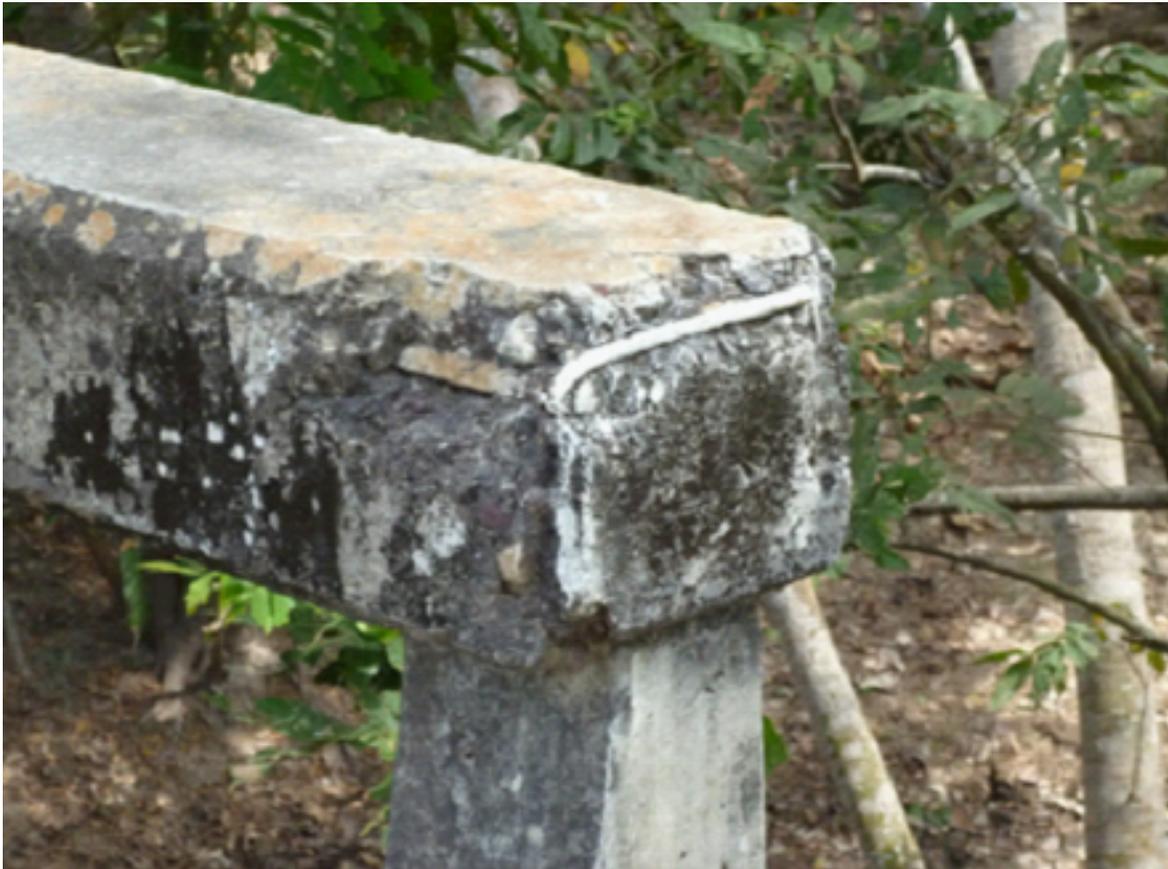
Componente.....: 4 Barandas

Calif./Mantenim....: 0 / +

Daño/Observaciones.: La baranda izquierda en sentido de la vía está en buen estado. La baranda derecha al inicio presenta exposición del refuerzo. Falta pintura y mantenimiento.

Tipo de daño.....: Otro

Reparaciones.....: Z Otra

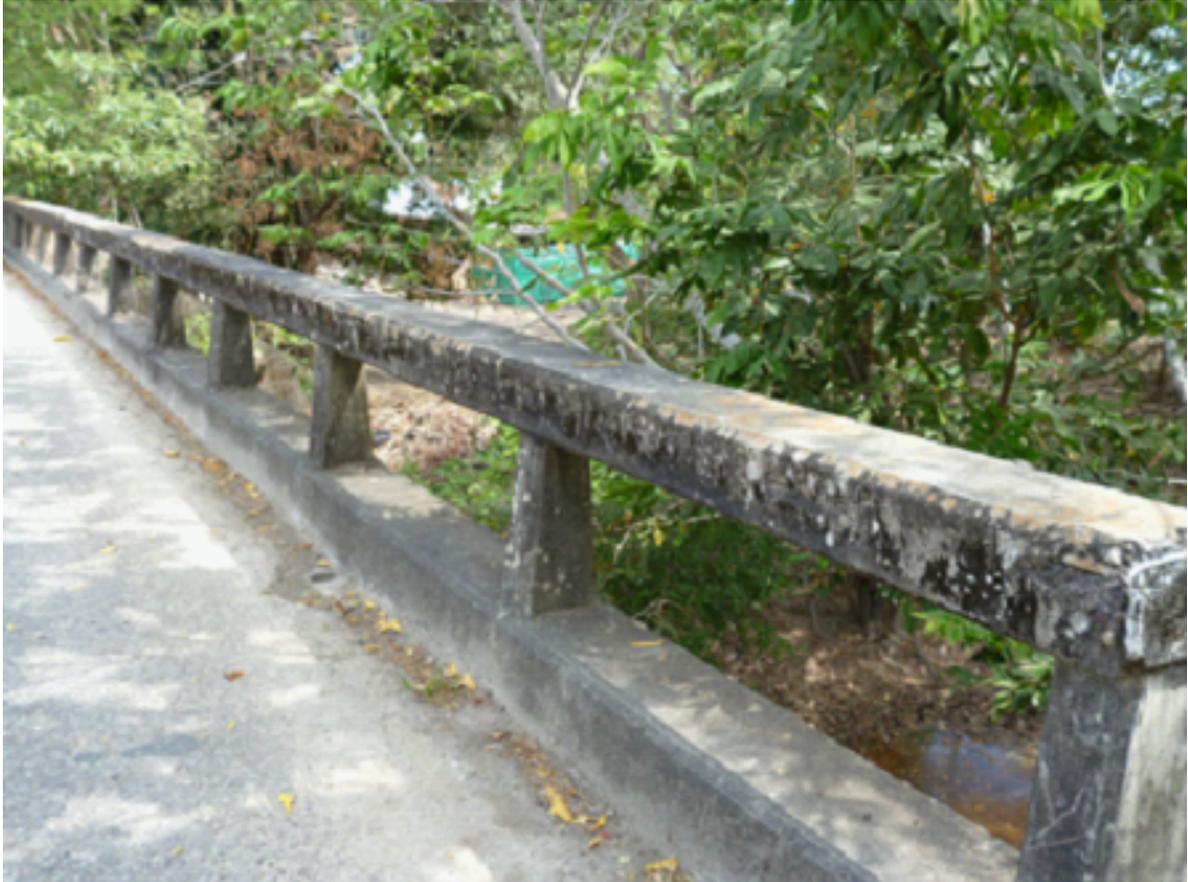
Componente.....: 4 Barandas

Calif./Mantenim....: 0 / +

Daño/Observaciones.: La baranda izquierda en sentido de la vía está en buen estado. La baranda derecha al inicio presenta exposición del refuerzo. Falta pintura y mantenimiento.

Tipo de daño.....: Otro

Reparaciones.....: Z Otra

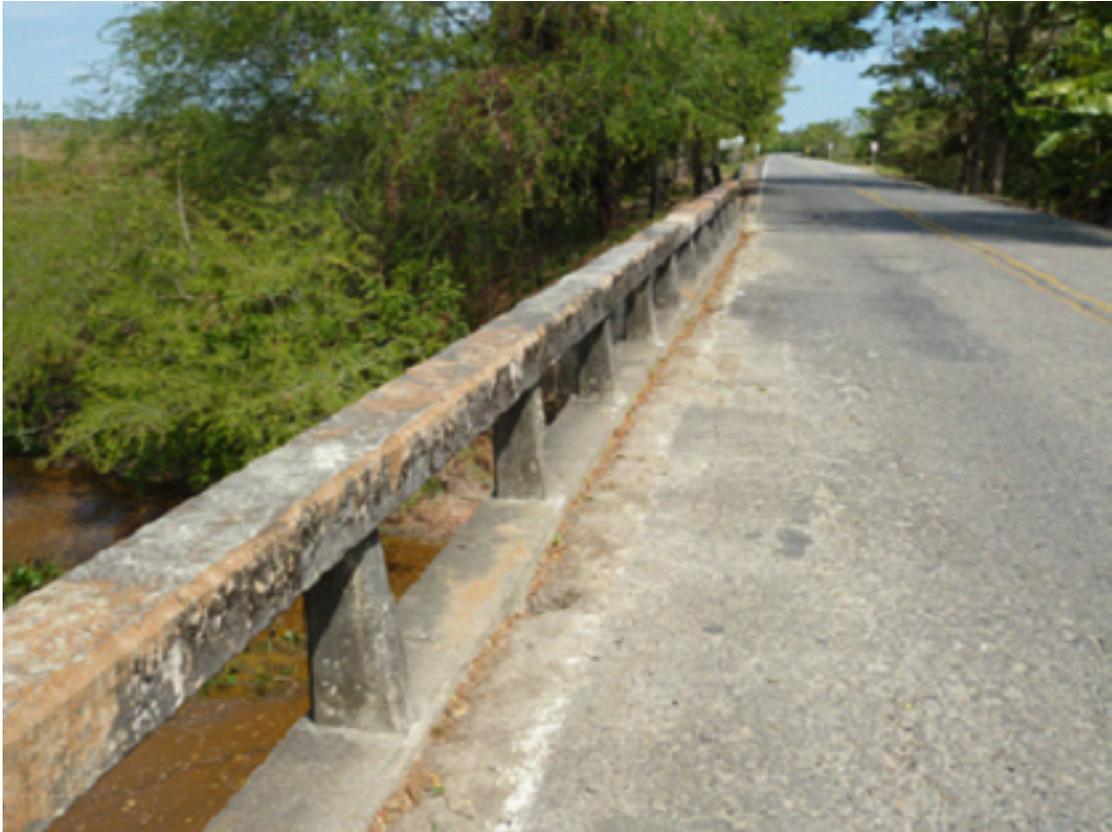
Componente.....: 4 Barandas

Calif./Mantenim....: 0 / +

Daño/Observaciones.: La baranda izquierda en sentido de la vía está en buen estado. La baranda derecha al inicio presenta exposición del refuerzo. Falta pintura y mantenimiento.

Tipo de daño.....: Otro

Reparaciones.....: Z Otra

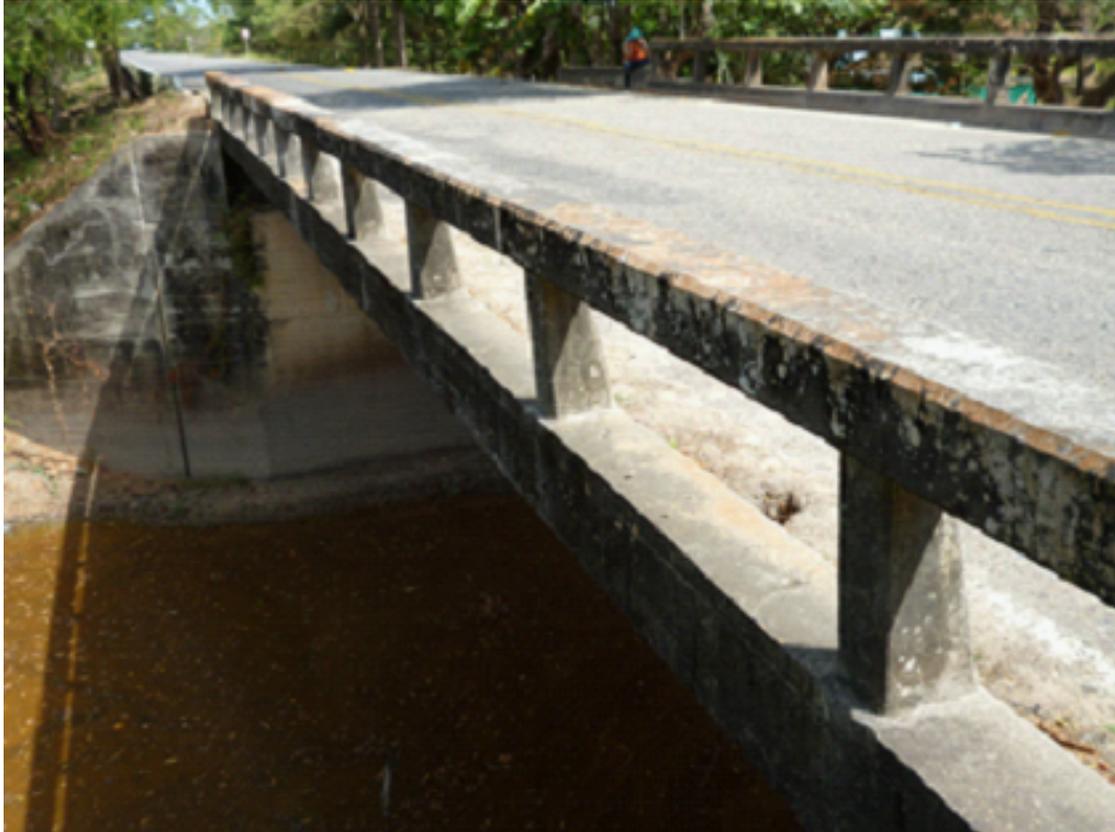
Componente.....: 4 Barandas

Calif./Mantenim....: 0 / +

Daño/Observaciones.: La baranda izquierda en sentido de la vía está en buen estado. La baranda derecha al inicio presenta exposición del refuerzo. Falta pintura y mantenimiento.

Tipo de daño.....: Otro

Reparaciones.....: Z Otra

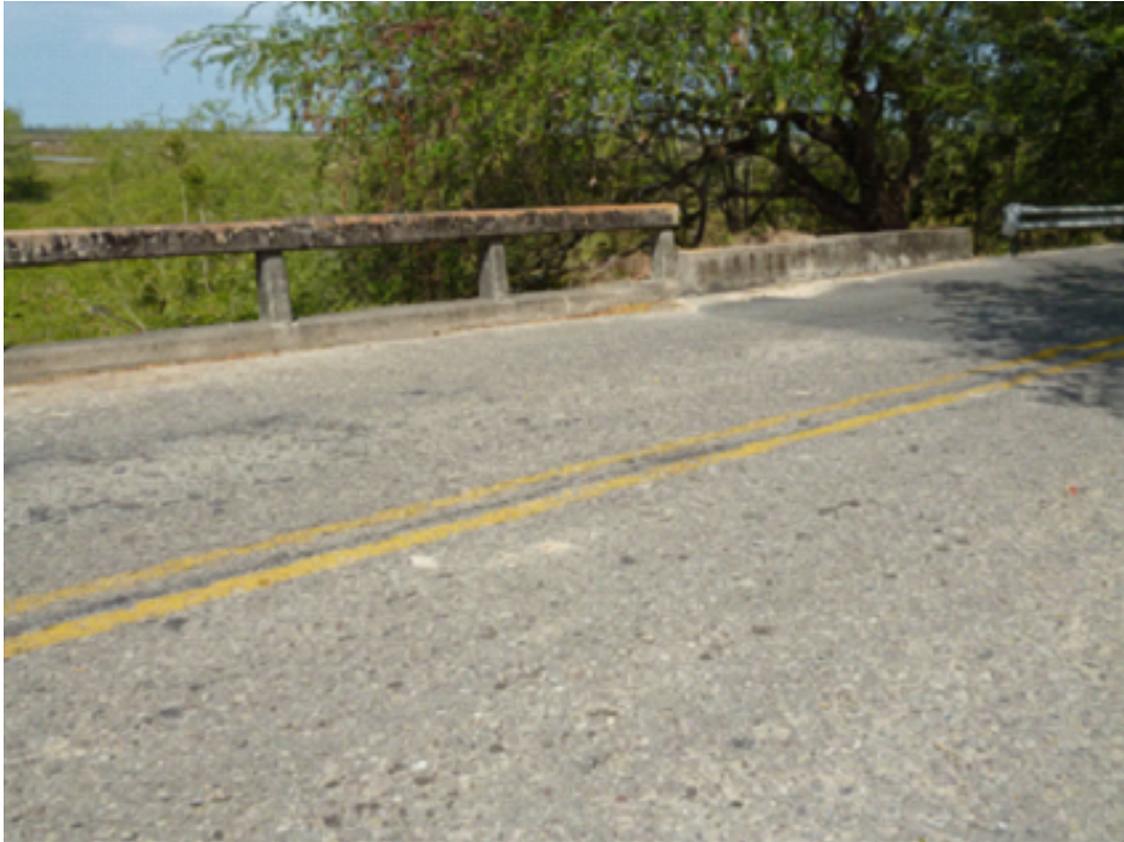
Componente.....: 4 Barandas

Calif./Mantenim....: 0 / +

Daño/Observaciones.: La baranda izquierda en sentido de la vía está en buen estado. La baranda derecha al inicio presenta exposición del refuerzo. Falta pintura y mantenimiento.

Tipo de daño.....: Otro

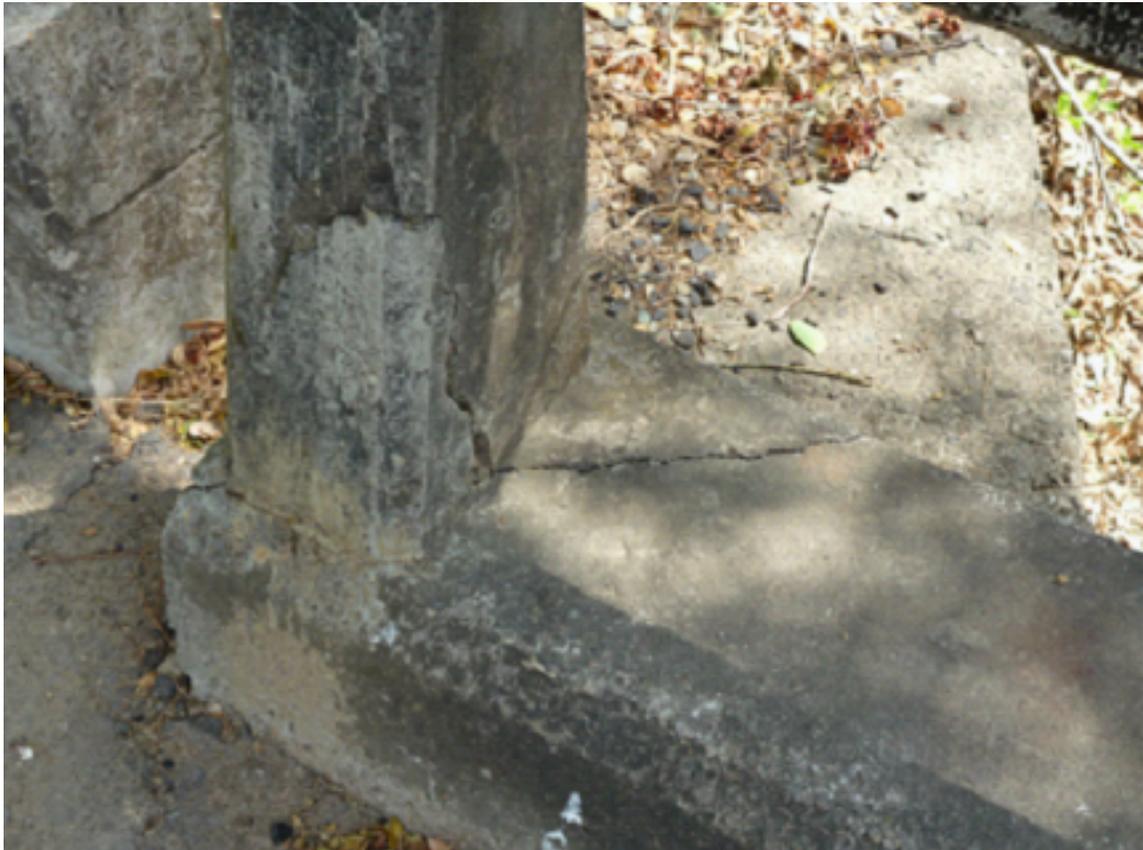
Componente.....: 4 Barandas

Calif./Mantenim....: 0 / +

Daño/Observaciones.: La baranda izquierda en sentido de la vía está en buen estado. La baranda derecha al inicio presenta exposición del refuerzo. Falta pintura y mantenimiento.

Tipo de daño.....: Otro

Reparaciones.....: Z Otra

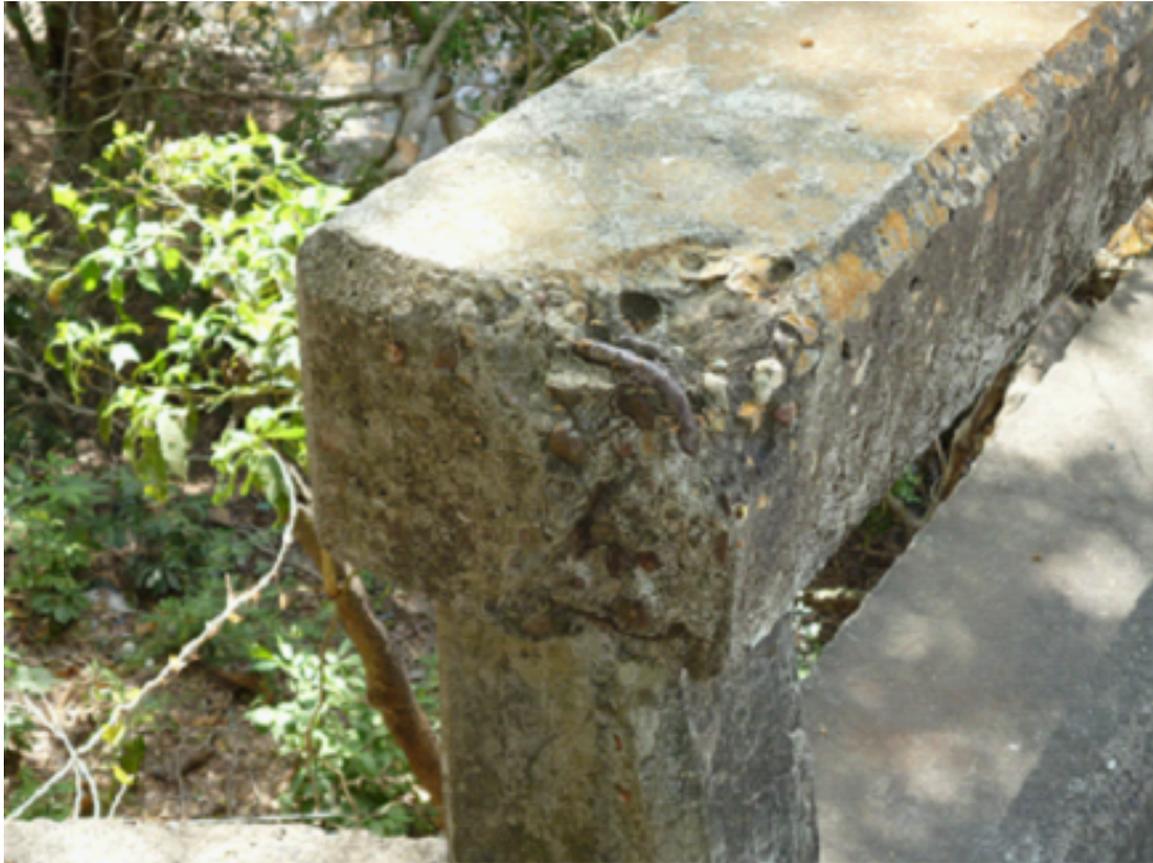
Componente.....: 4 Barandas

Calif./Mantenim....: 0 / +

Daño/Observaciones.: La baranda izquierda en sentido de la vía está en buen estado. La baranda derecha al inicio presenta exposición del refuerzo. Falta pintura y mantenimiento.

Tipo de daño.....: Otro

Reparaciones.....: Z Otra

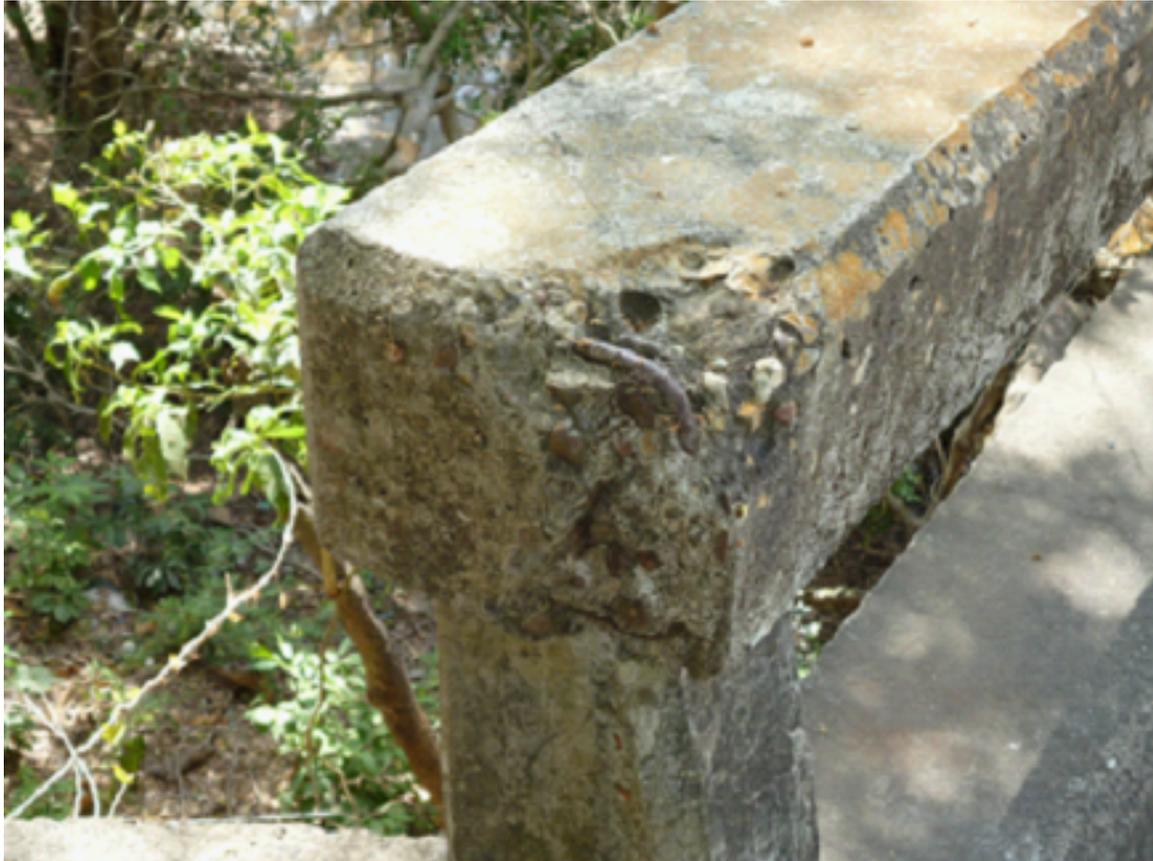
Componente.....: 4 Barandas

Calif./Mantenim....: 0 / +

Daño/Observaciones.: La baranda izquierda en sentido de la vía está en buen estado. La baranda derecha al inicio presenta exposición del refuerzo. Falta pintura y mantenimiento.

Tipo de daño.....: Otro

Reparaciones.....: Z Otra

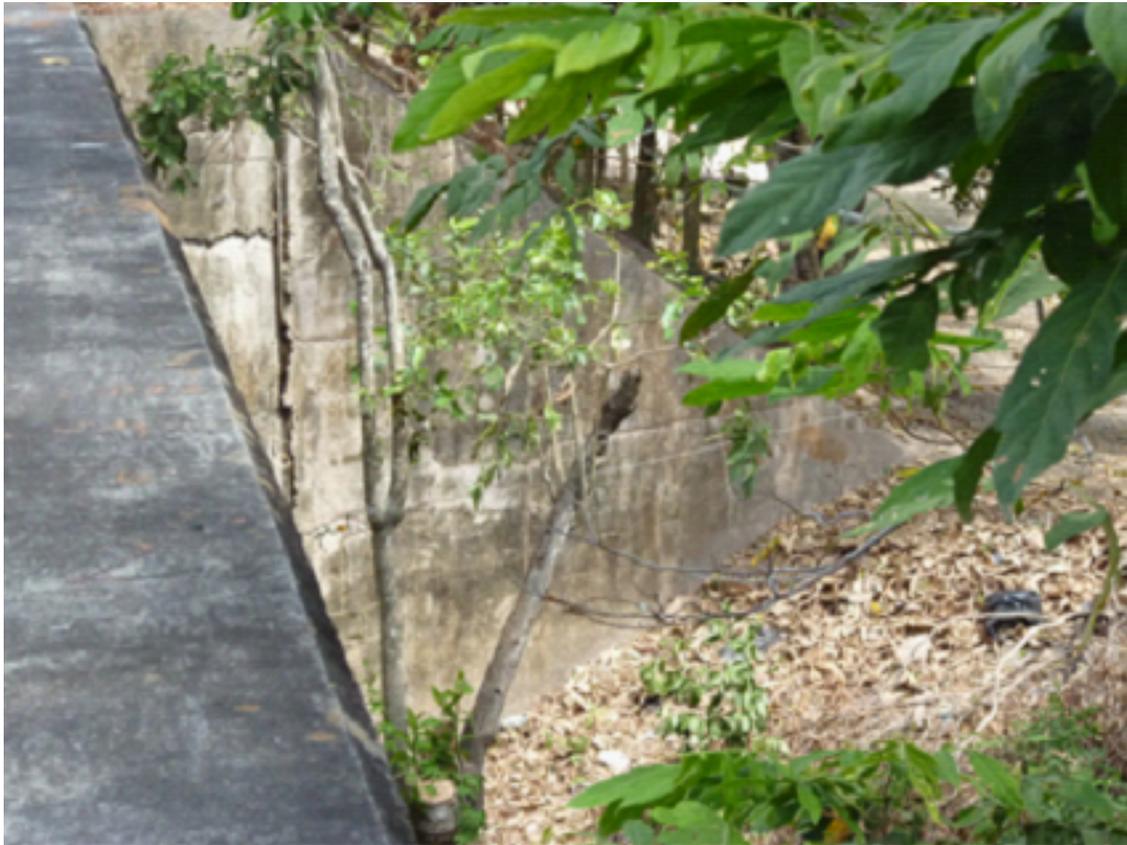
Componente.....: 6 Aletas

Calif./Mantenim....: 1 / +

Daño/Observaciones.: En buen estado la aleta derecha del estribo #1 se encuentra separada del estribo aproximadamente 50cm (construcción). En general en buen estado. Manchas de humedad. La izquierda en el estribo #1 tiene grietas. Presentan erosión, desgaste del concreto en la base.

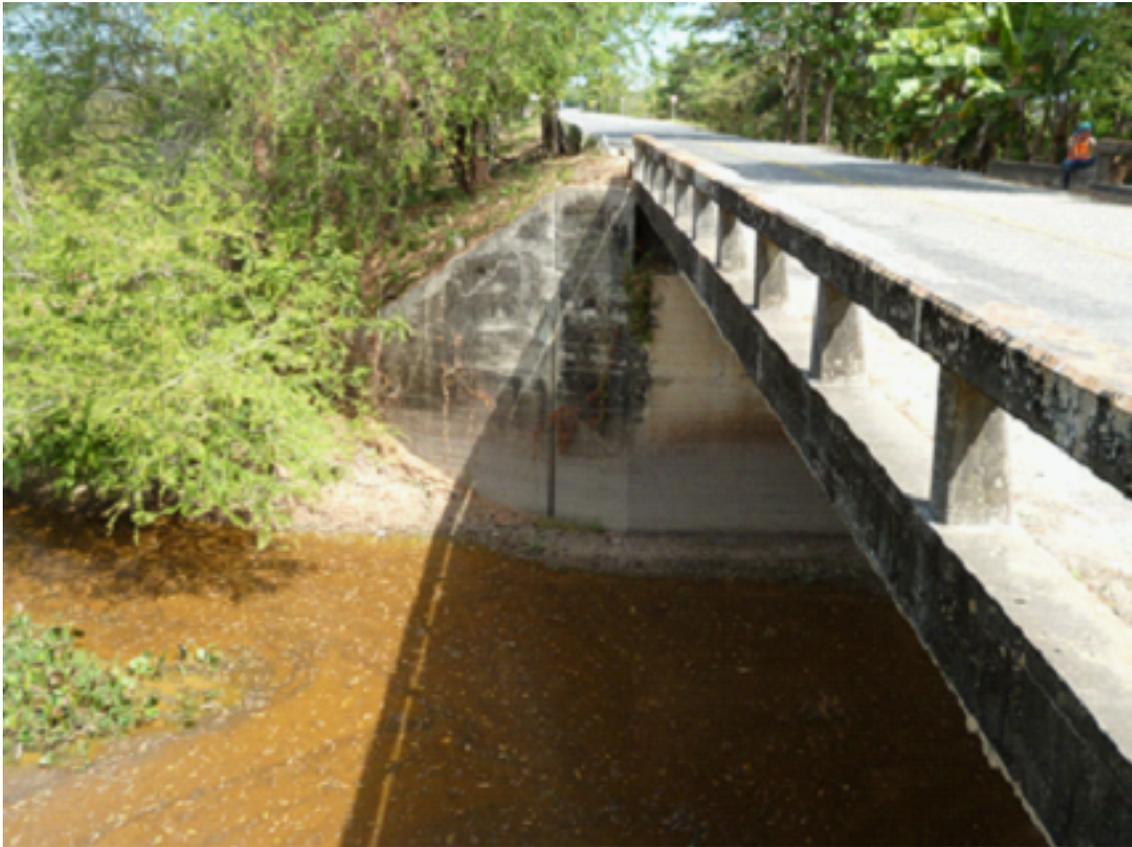
Componente.....: 6 Aletas

Calif./Mantenim....: 1 / +

Daño/Observaciones.: En buen estado la aleta derecha del estribo #1 se encuentra separada del estribo aproximadamente 50cm (construcción). En general en buen estado. Manchas de humedad. La izquierda en el estribo #1 tiene grietas. Presentan erosión, desgaste del concreto en la base.

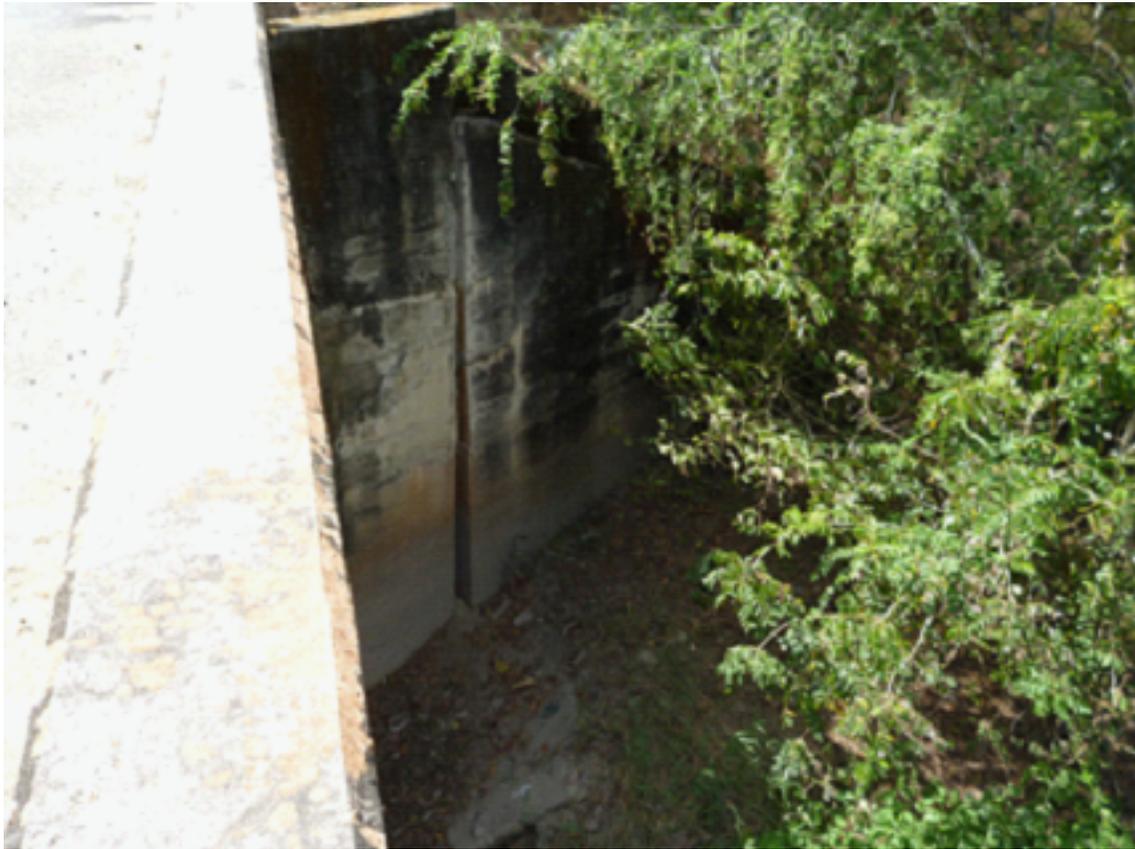
Componente.....: 6 Aletas

Calif./Mantenim....: 1 / +

Daño/Observaciones.: En buen estado la aleta derecha del estribo #1 se encuentra separada del estribo aproximadamente 50cm (construcción). En general en buen estado. Manchas de humedad. La izquierda en el estribo #1 tiene grietas. Presentan erosión, desgaste del concreto en la base.

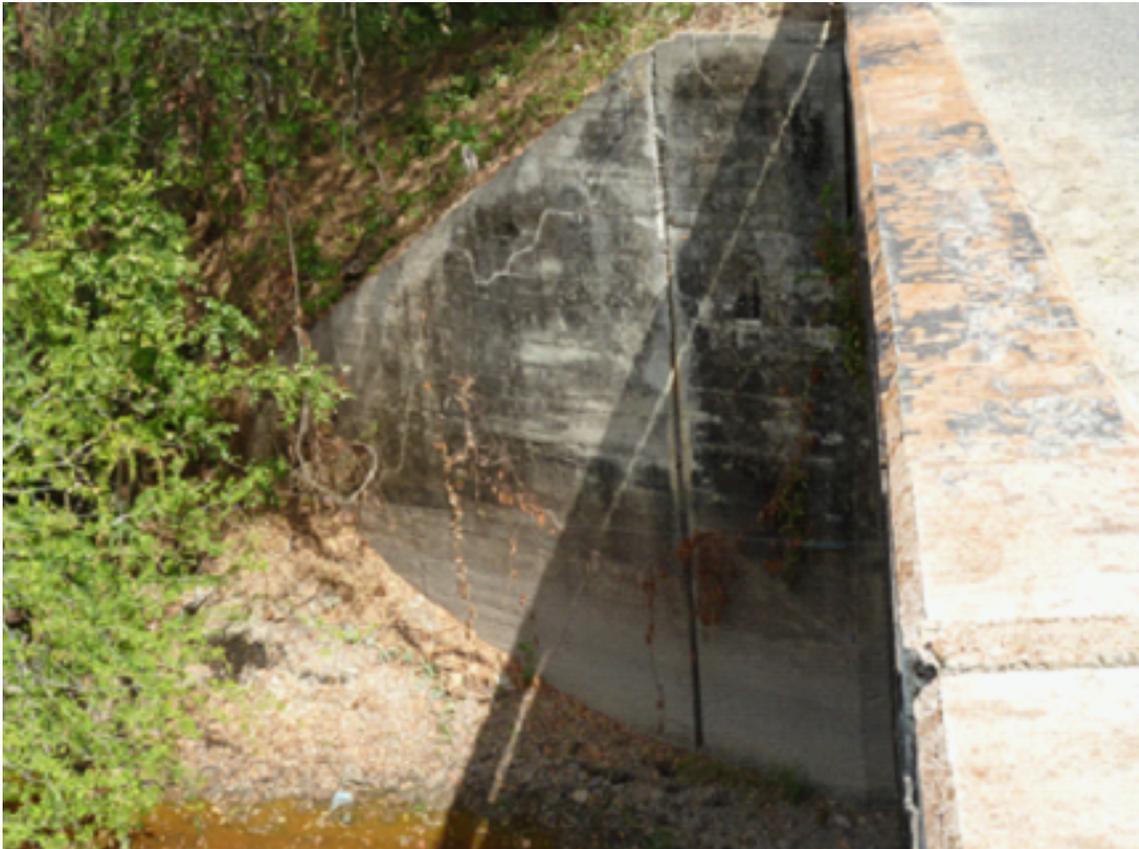
Componente.....: 6 Aletas

Calif./Mantenim....: 1 / +

Daño/Observaciones.: En buen estado la aleta derecha del estribo #1 se encuentra separada del estribo aproximadamente 50cm (construcción). En general en buen estado. Manchas de humedad. La izquierda en el estribo #1 tiene grietas. Presentan erosión, desgaste del concreto en la base.

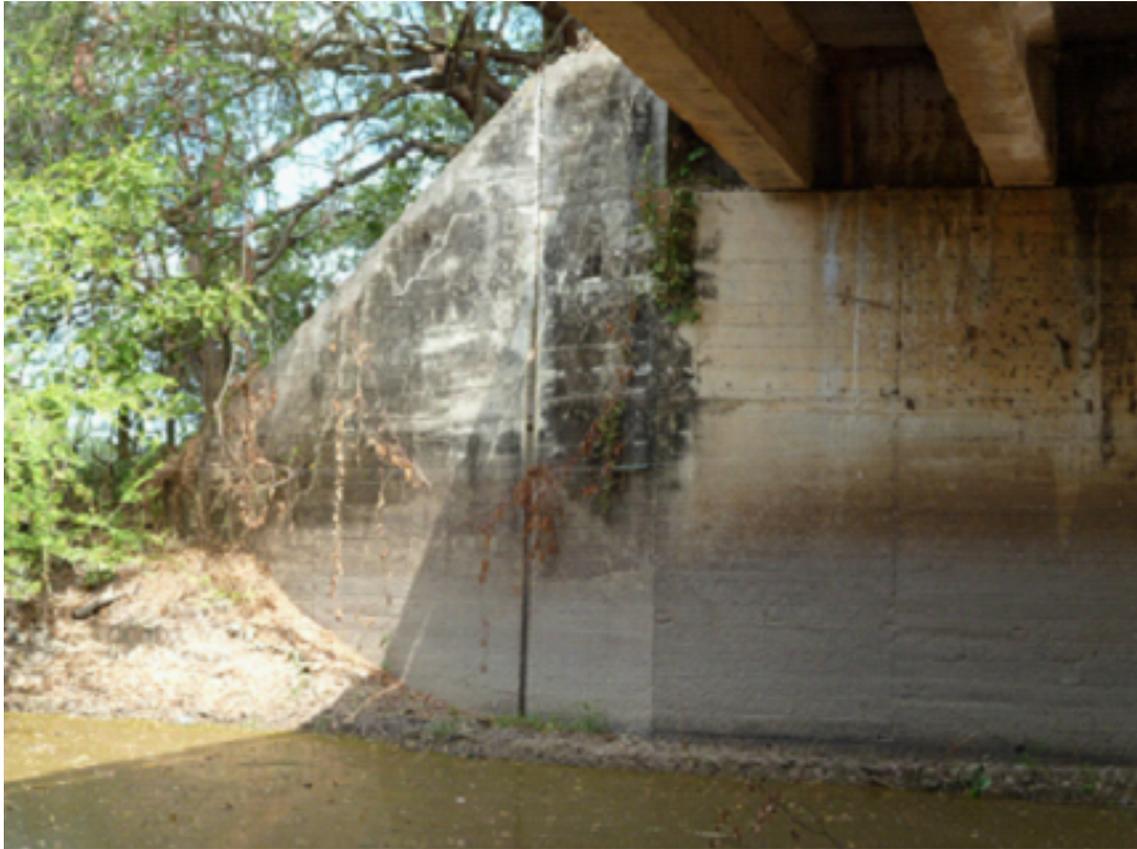
Componente.....: 6 Aletas

Calif./Mantenim....: 1 / +

Daño/Observaciones.: En buen estado la aleta derecha del estribo #1 se encuentra separada del estribo aproximadamente 50cm (construcción). En general en buen estado. Manchas de humedad. La izquierda en el estribo #1 tiene grietas. Presentan erosión, desgaste del concreto en la base.

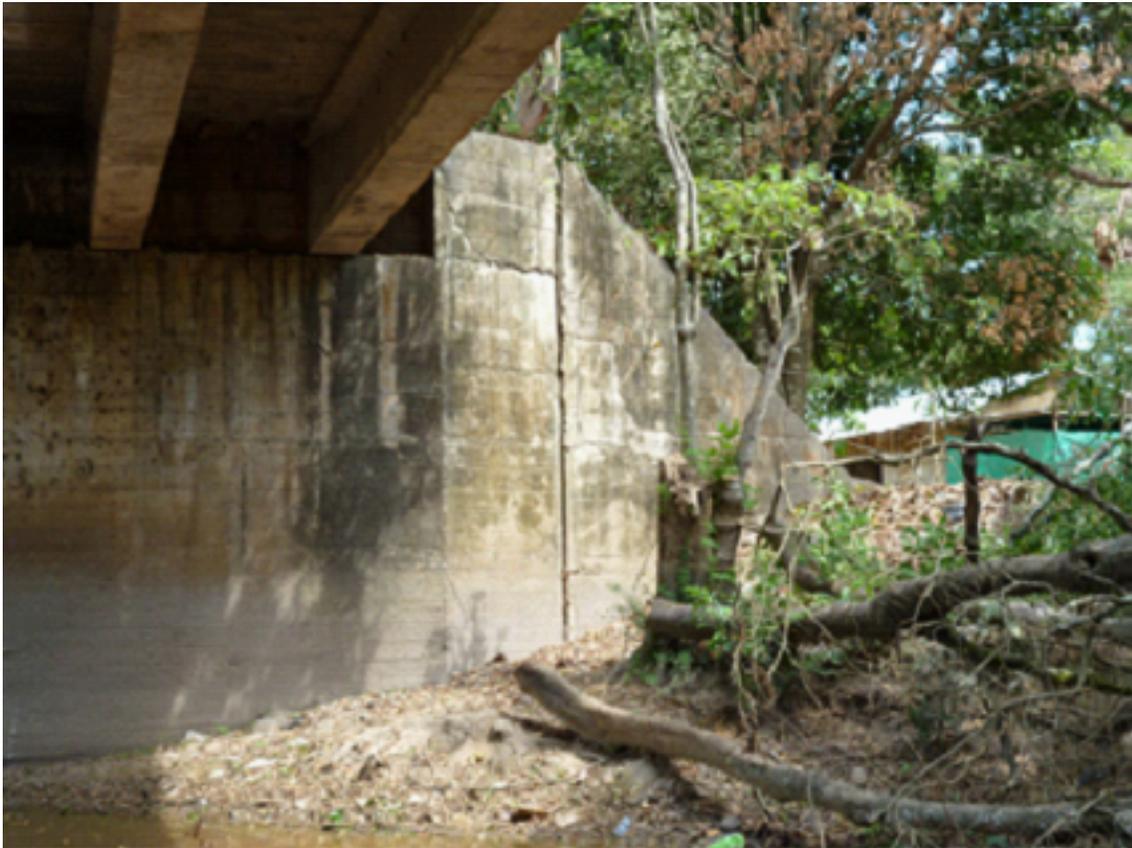
Componente.....: 6 Aletas

Calif./Mantenim....: 1 / +

Daño/Observaciones.: En buen estado la aleta derecha del estribo #1 se encuentra separada del estribo aproximadamente 50cm (construcción). En general en buen estado. Manchas de humedad. La izquierda en el estribo #1 tiene grietas. Presentan erosión, desgaste del concreto en la base.

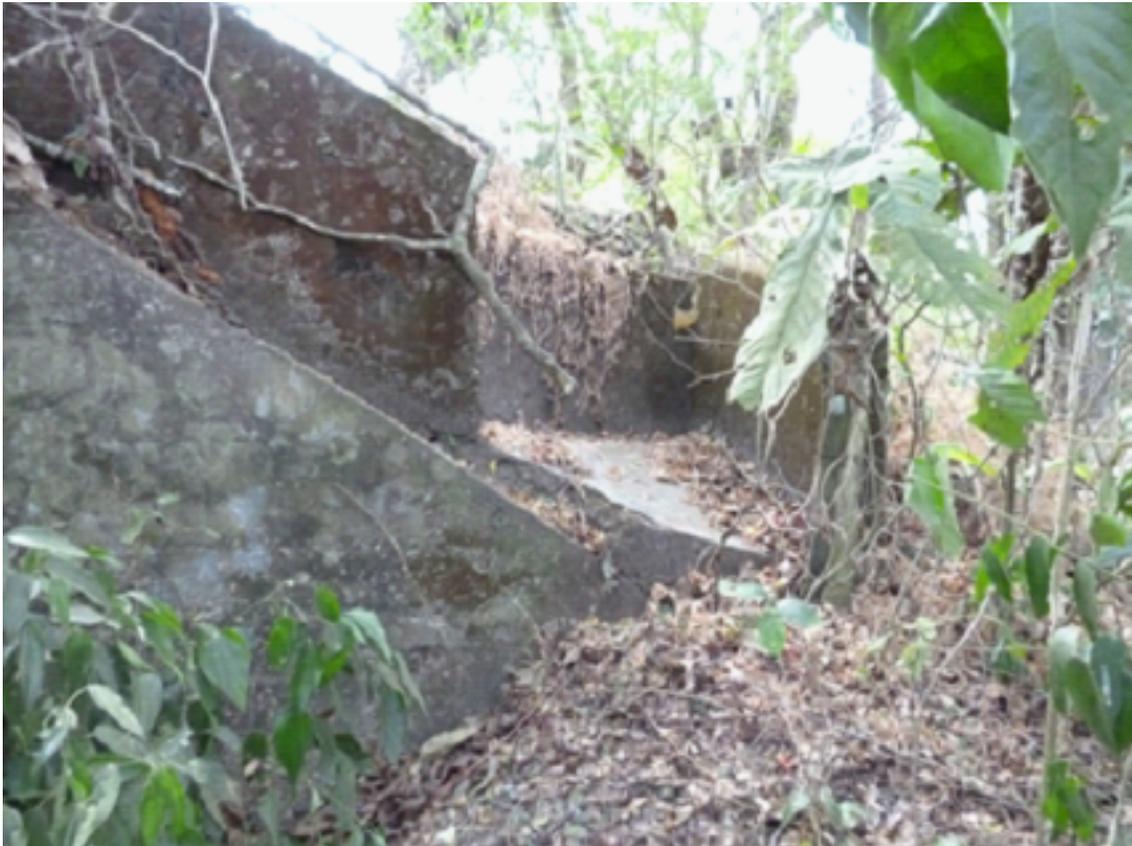
Componente.....: 6 Aletas

Calif./Mantenim....: 1 / +

Daño/Observaciones.: En buen estado la aleta derecha del estribo #1 se encuentra separada del estribo aproximadamente 50cm (construcción). En general en buen estado. Manchas de humedad. La izquierda en el estribo #1 tiene grietas. Presentan erosión, desgaste del concreto en la base.

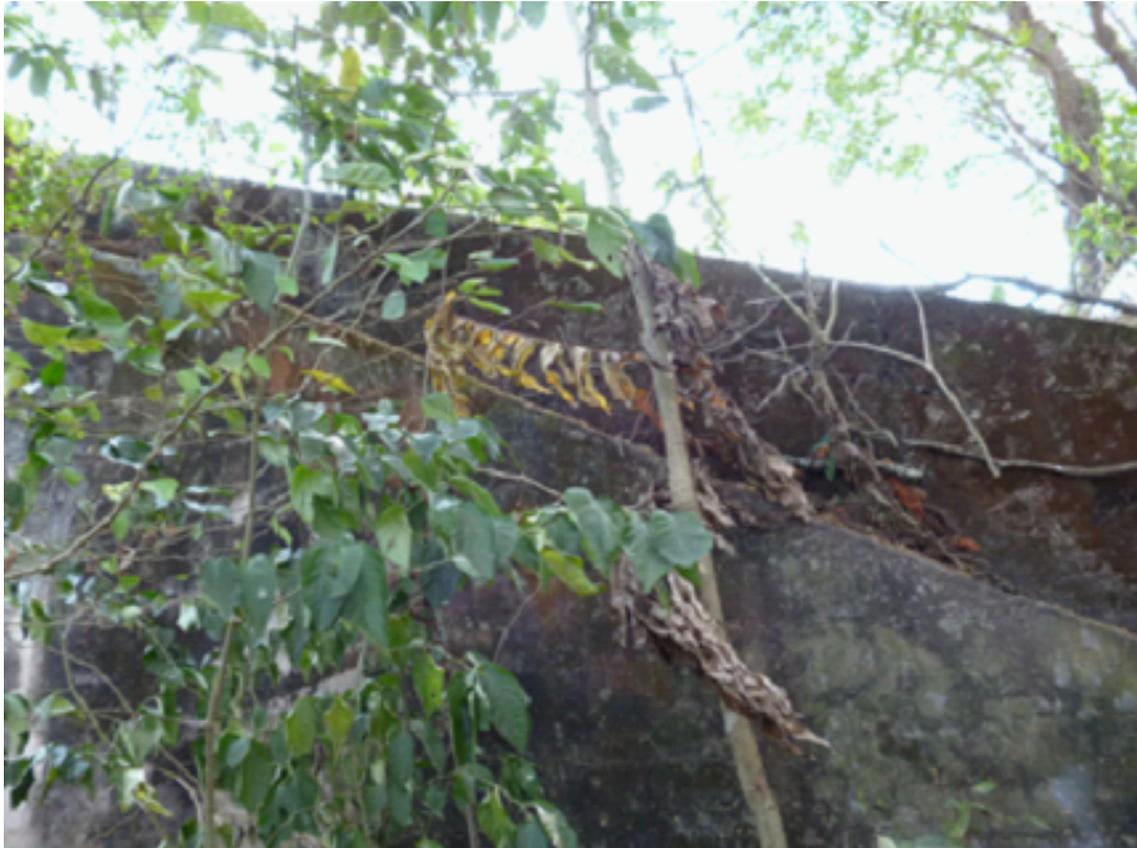
Componente.....: 6 Aletas

Calif./Mantenim....: 1 / +

Daño/Observaciones.: En buen estado la aleta derecha del estribo #1 se encuentra separada del estribo aproximadamente 50cm (construcción). En general en buen estado. Manchas de humedad. La izquierda en el estribo #1 tiene grietas. Presentan erosión, desgaste del concreto en la base.

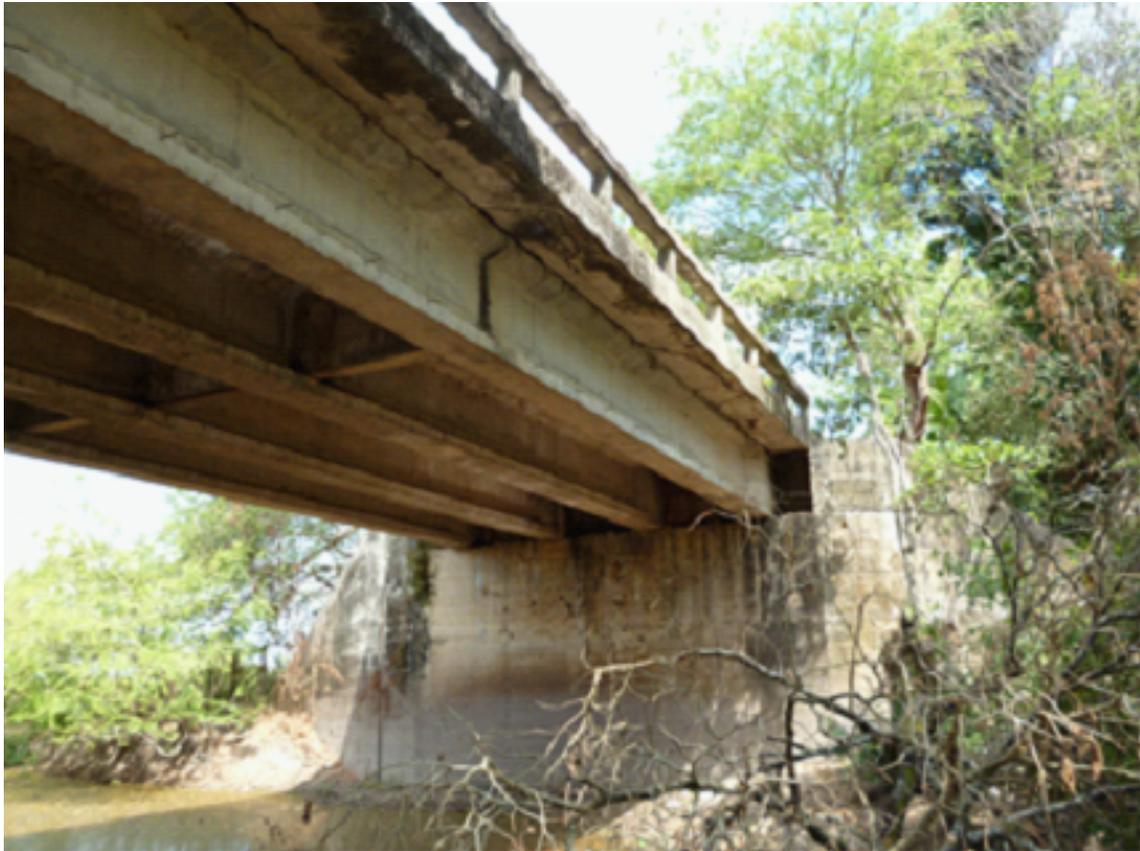
Componente.....: 7 Estribos

Calif./Mantenim....: 1 / +

Daño/Observaciones.: En buen estado presentan humedad y desgaste del concreto en la base por paso del agua. Presencia de vegetación.

Tipo de daño.....: Otro

Reparaciones.....: Z Otra

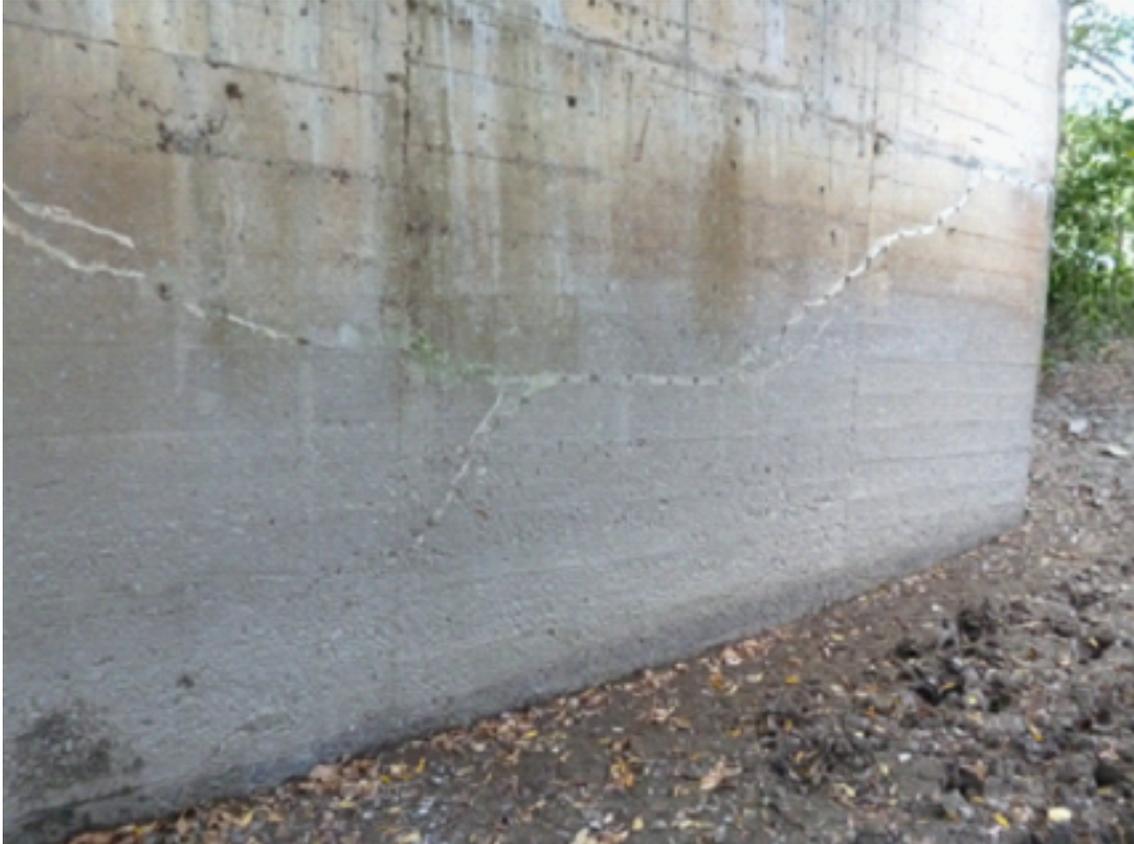
Componente.....: 7 Estribos

Calif./Mantenim....: 1 / +

Daño/Observaciones.: En buen estado presentan humedad y desgaste del concreto en la base por paso del agua. Presencia de vegetación.

Tipo de daño.....: Otro

Reparaciones.....: Z Otra

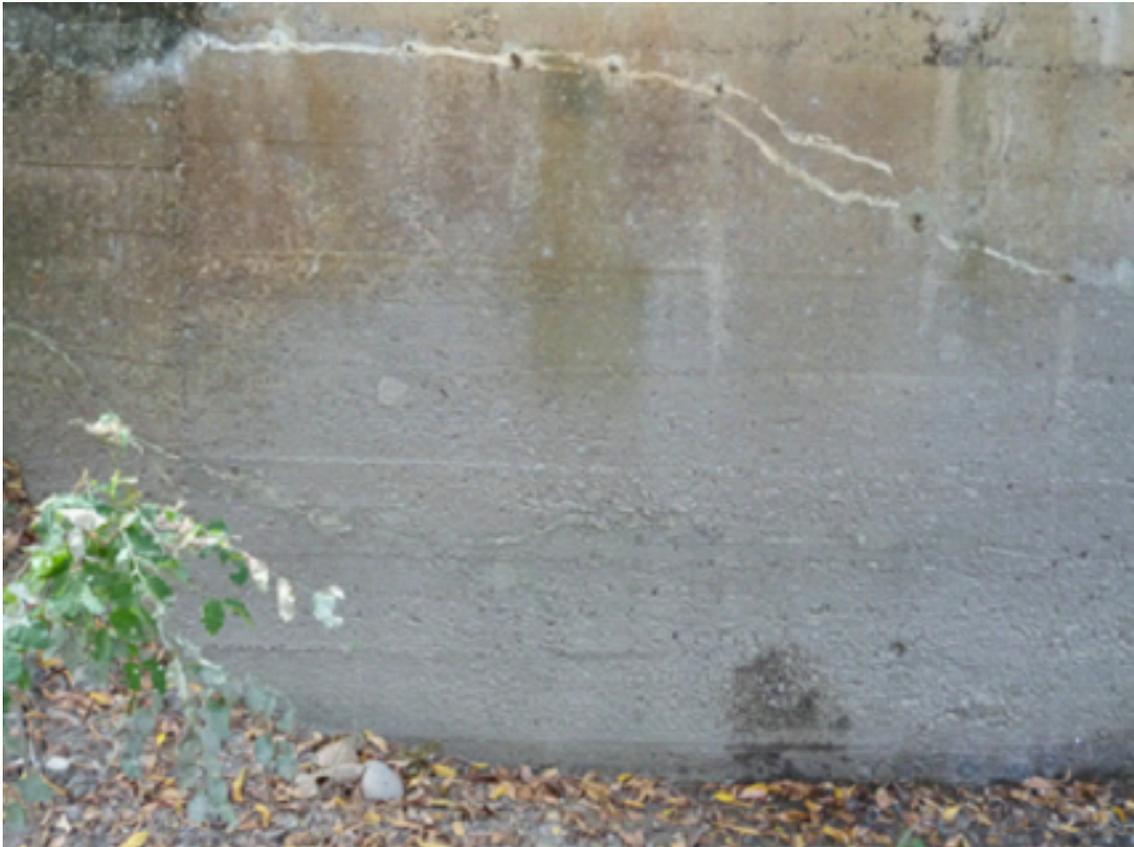
Componente.....: 7 Estribos

Calif./Mantenim....: 1 / +

Daño/Observaciones.: En buen estado presentan humedad y desgaste del concreto en la base por paso del agua. Presencia de vegetación.

Tipo de daño.....: Otro

Reparaciones.....: Z Otra

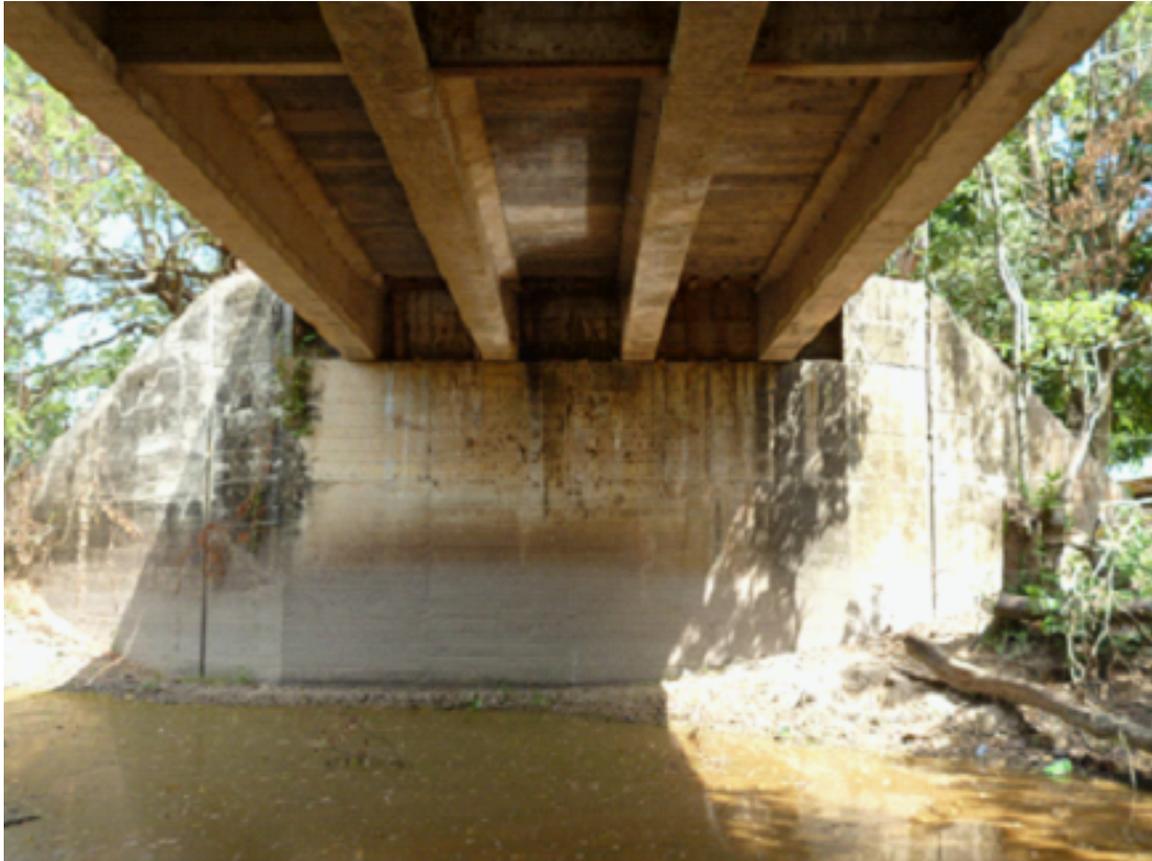
Componente.....: 7 Estribos

Calif./Mantenim....: 1 / +

Daño/Observaciones.: En buen estado presentan humedad y desgaste del concreto en la base por paso del agua. Presencia de vegetación.

Tipo de daño.....: Otro

Reparaciones.....: Z Otra
