SDC/INV	SiPuCol	Fecha	Hoja
	Informe de inspección principal	07/02/13	1
07-6606-004.10 El Arenal			
Regional.....: 7 Casanare			
Ruta.....: Porcesito (Cruce ruta 25 C) - Puente internal La U			
Carretera.....: Corocoro - Arauca			
Lado de la car...: 0			
Abscisa.....: 17+0867			
No del registro..: 7049			
Año de construcción.....:			
Año de la última reconstrucción.....:			
Paso Superior/Inferior.....: S			
Dir. de abs. de la carretera principal.:			
Requisitos de la inspección.....: 0 Nada			
Recolección de datos : Fecha.....: 2012.12.17			
: Iniciales.....: OFAS			
Posición geográfica..:			
Latitud: 6 gra 58.3 min N Longitud: 70 gra 51.07 min O Altitud: 143 m			
Geometría: Número de luces.....: 1			
Longitud de la luz menor (m): 21.20			
Longitud de la luz mayor (m): 21.20			
Longitud total .....(m): 21.20			
Ancho del tablero.....(m): 8.00			
Ancho del separador.....(m): 0.00			
Ancho del andén izquierdo(m): 0.00

07-6606-004.10 El Arenal

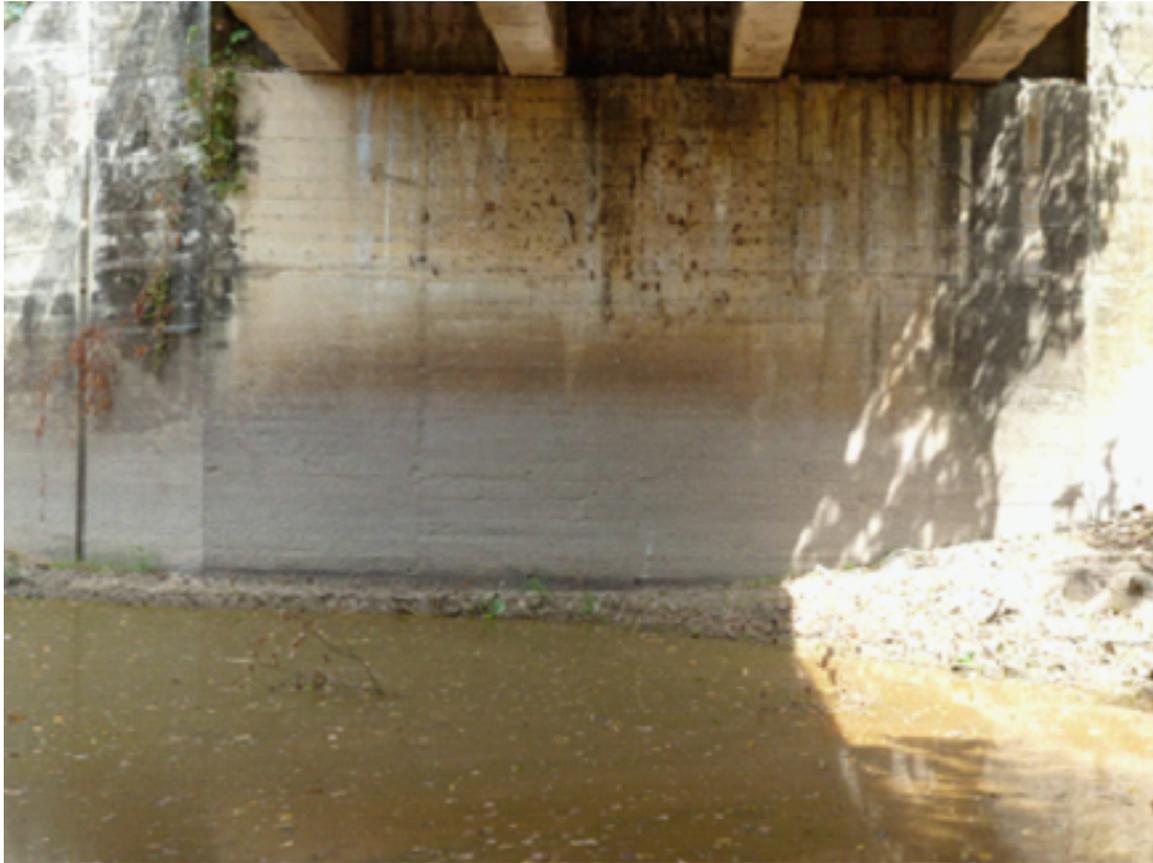
Componente.....: 7 Estribos

Calif./Mantenim....: 1 / +

Daño/Observaciones.: En buen estado presentan humedad y desgaste del concreto en la base por paso del agua. Presencia de vegetación.

Tipo de daño.....: Otro

Reparaciones.....: Z Otra

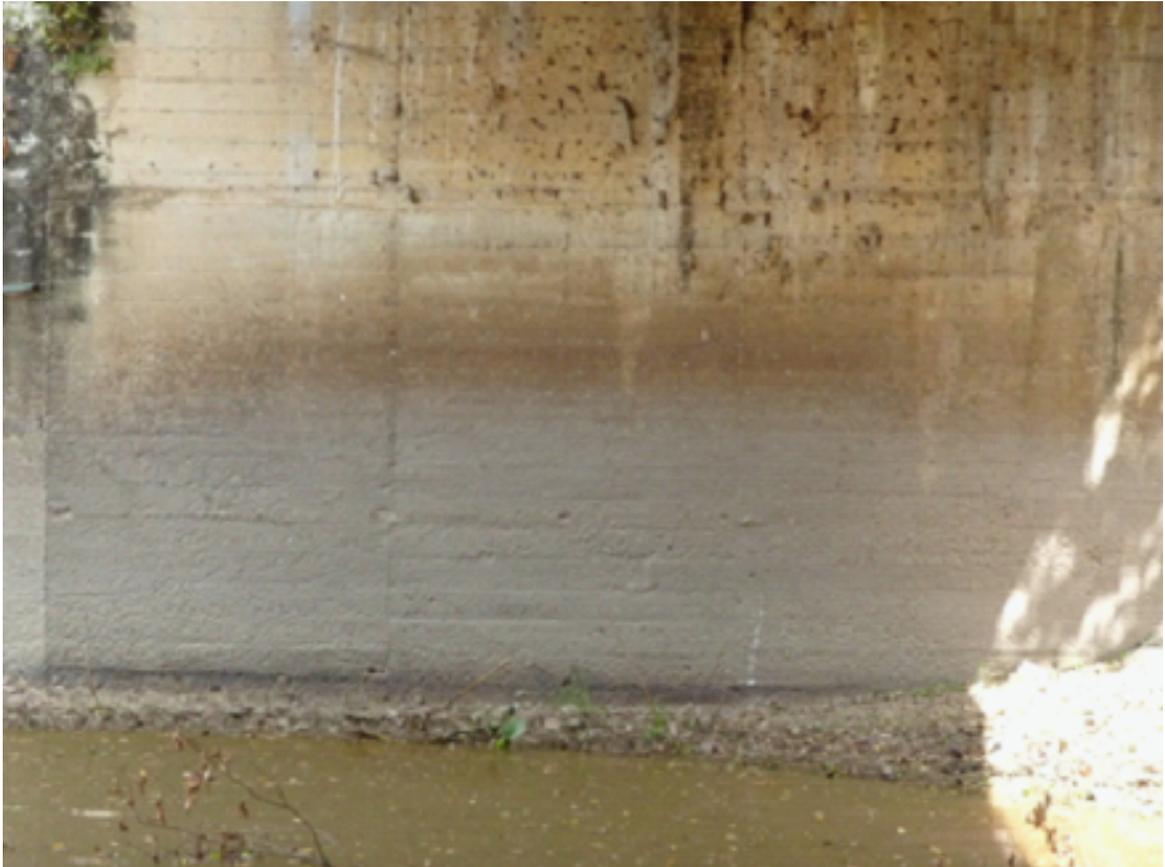
Componente.....: 7 Estribos

Calif./Mantenim....: 1 / +

Daño/Observaciones.: En buen estado presentan humedad y desgaste del concreto en la base por paso del agua. Presencia de vegetación.

Tipo de daño.....: Otro

Reparaciones.....: Z Otra

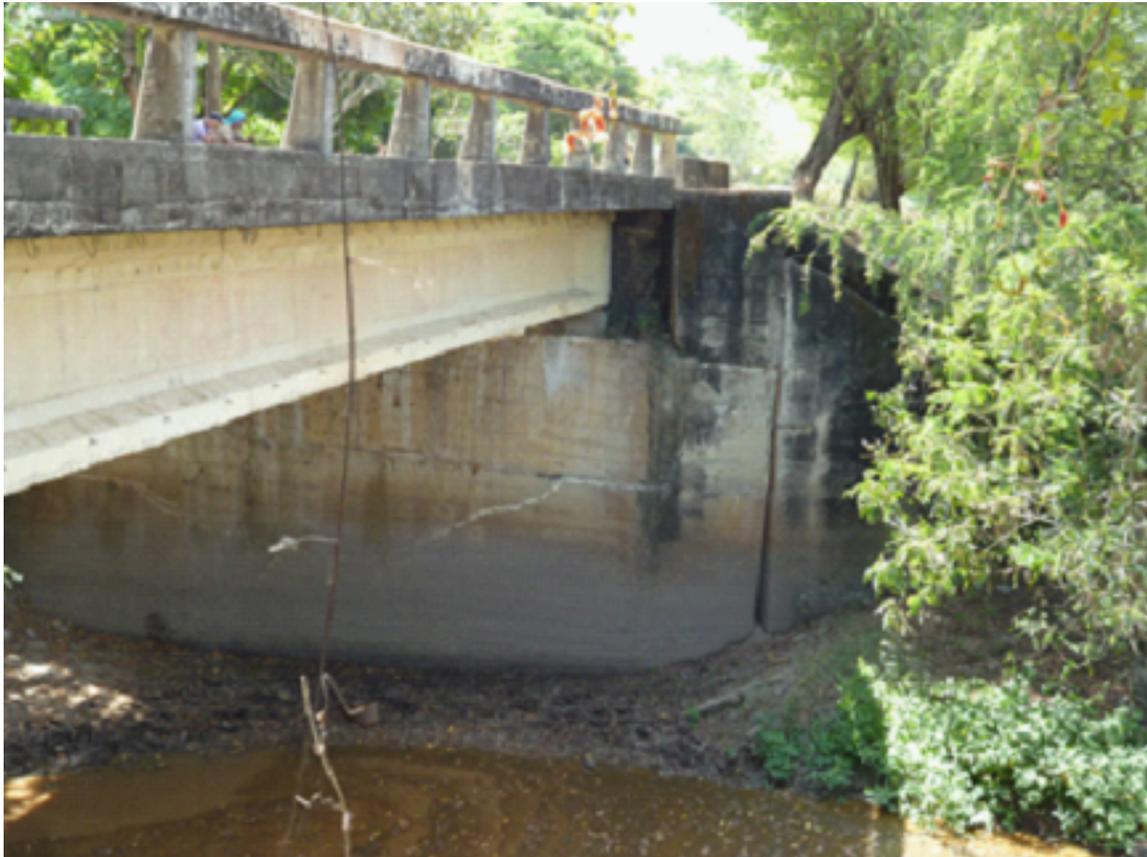
Componente.....: 7 Estribos

Calif./Mantenim....: 1 / +

Daño/Observaciones.: En buen estado presentan humedad y desgaste del concreto en la base por paso del agua. Presencia de vegetación.

Tipo de daño.....: Otro

Reparaciones.....: Z Otra

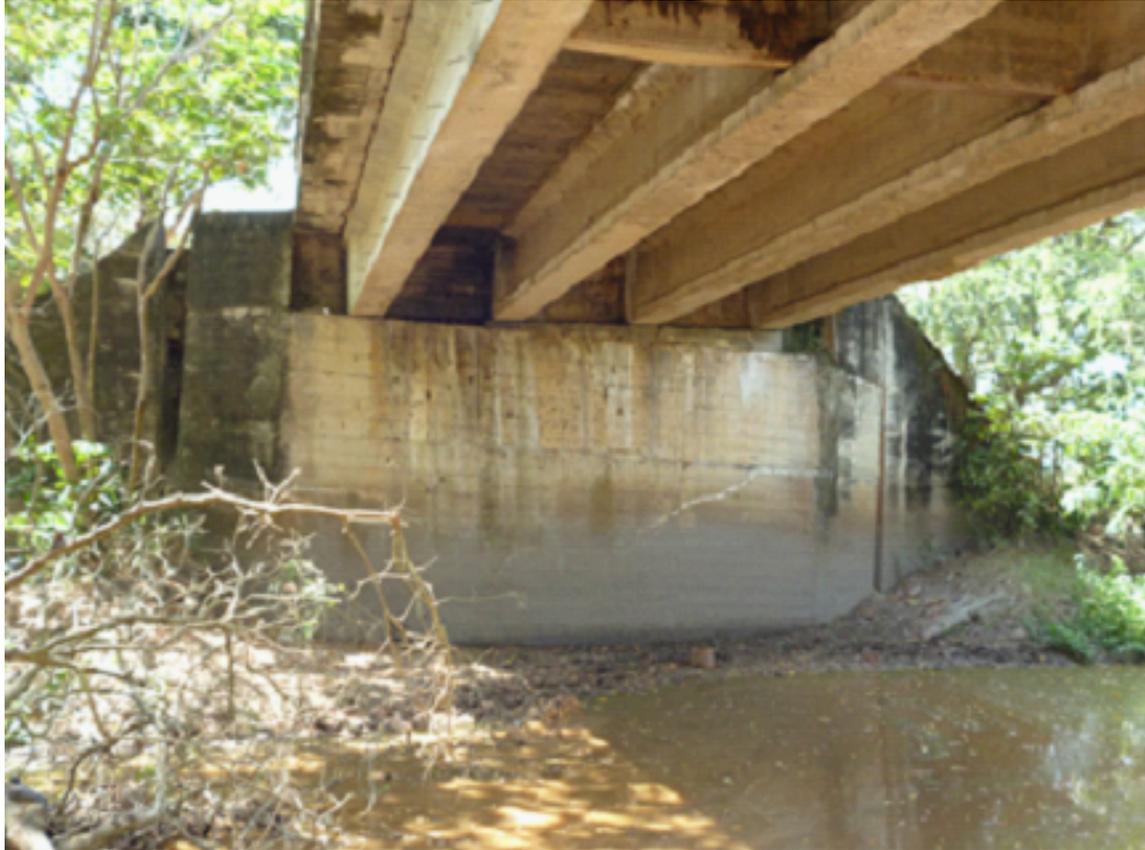
Componente.....: 7 Estribos

Calif./Mantenim....: 1 / +

Daño/Observaciones.: En buen estado presentan humedad y desgaste del concreto en la base por paso del agua. Presencia de vegetación.

Tipo de daño.....: Otro

Reparaciones.....: Z Otra

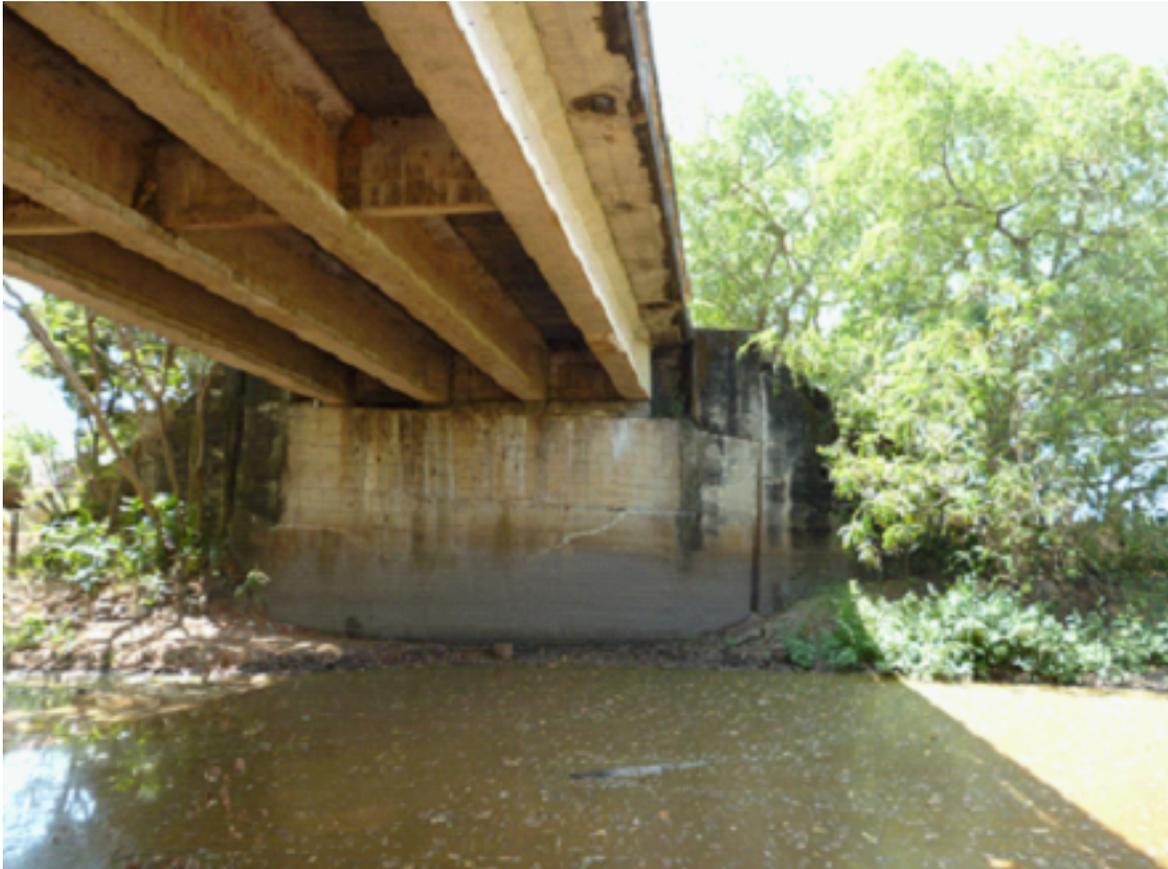
Componente.....: 7 Estribos

Calif./Mantenim....: 1 / +

Daño/Observaciones.: En buen estado presentan humedad y desgaste del concreto en la base por paso del agua. Presencia de vegetación.

Tipo de daño.....: Otro

Reparaciones.....: Z Otra

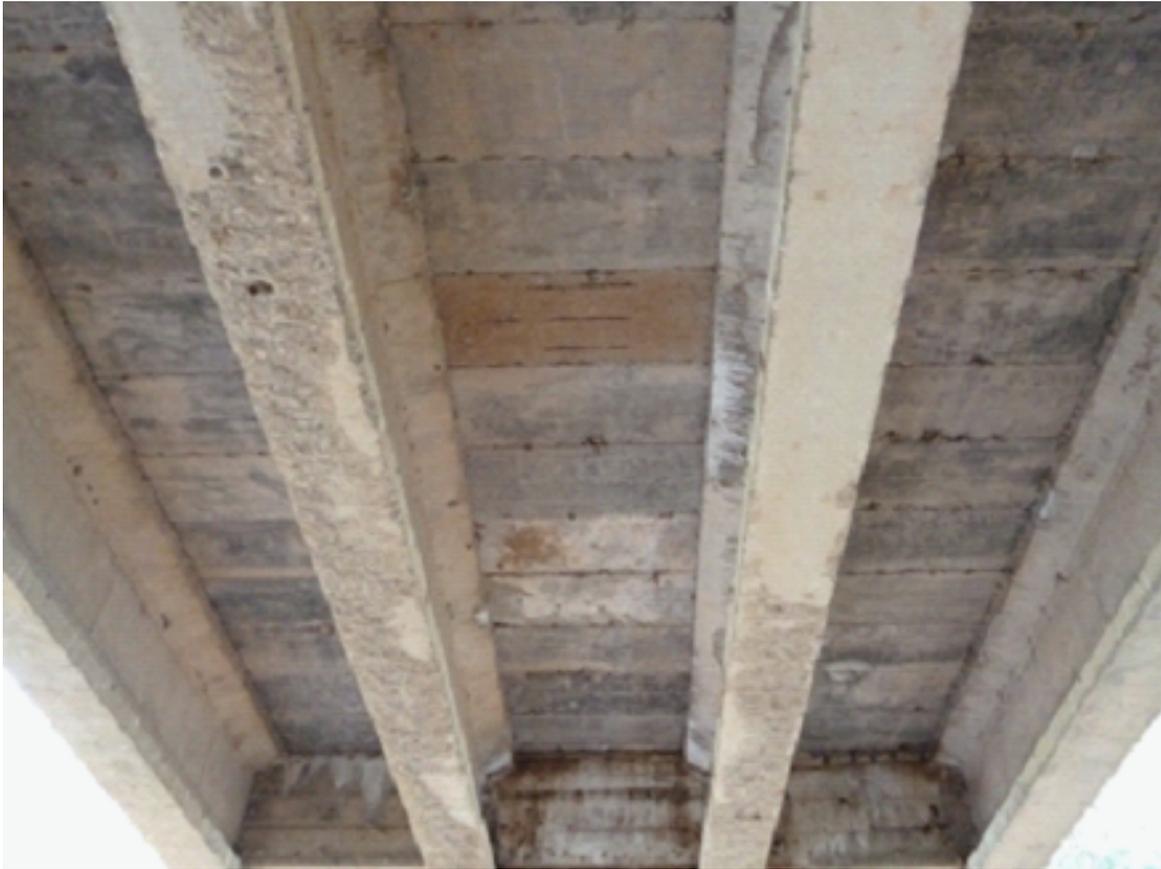
Componente.....: 10 Losa

Calif./Mantenim....: 2 / +

Daño/Observaciones.: Elementos prefabricados en sentido transversal al puente. Algunos elementos el concreto está porosiado (construcción).

Tipo de daño.....: Infiltración

Reparaciones.....: B Reparación de concreto

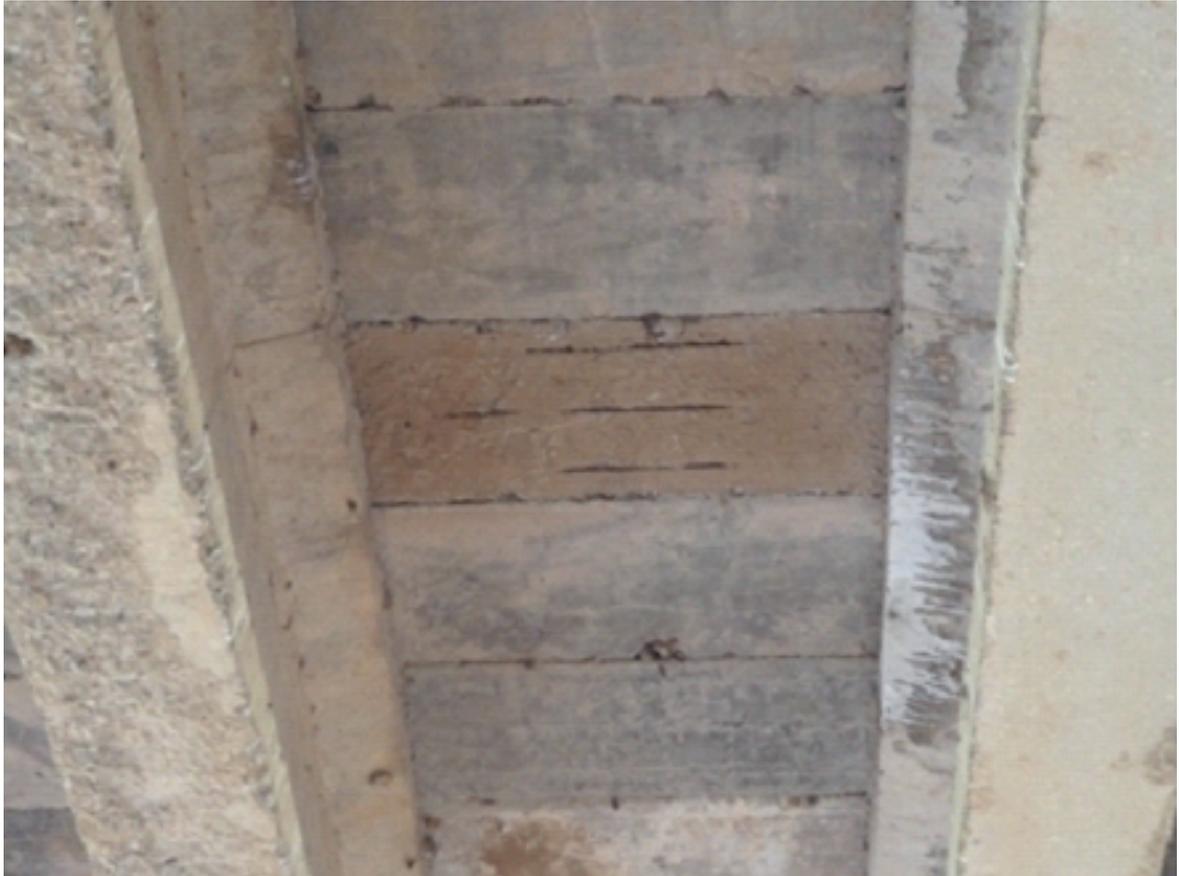
Componente.....: 10 Losa

Calif./Mantenim....: 2 / +

Daño/Observaciones.: Elementos prefabricados en sentido transversal al puente. Algunos elementos el concreto está porosiado (construcción).

Tipo de daño.....: Infiltración

Reparaciones.....: B Reparación de concreto

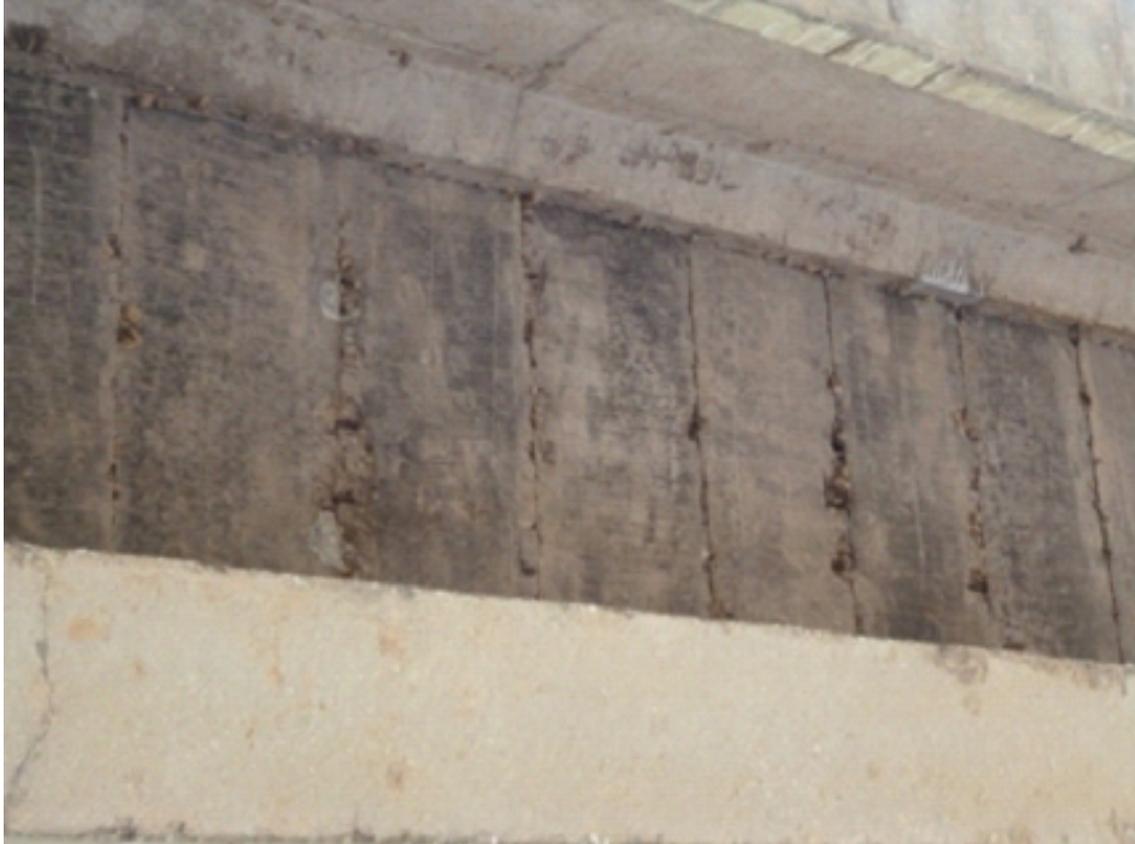
Componente.....: 10 Losa

Calif./Mantenim....: 2 / +

Daño/Observaciones.: Elementos prefabricados en sentido transversal al puente. Algunos elementos el concreto está porosiado (construcción).

Tipo de daño.....: Infiltración

Reparaciones.....: B Reparación de concreto

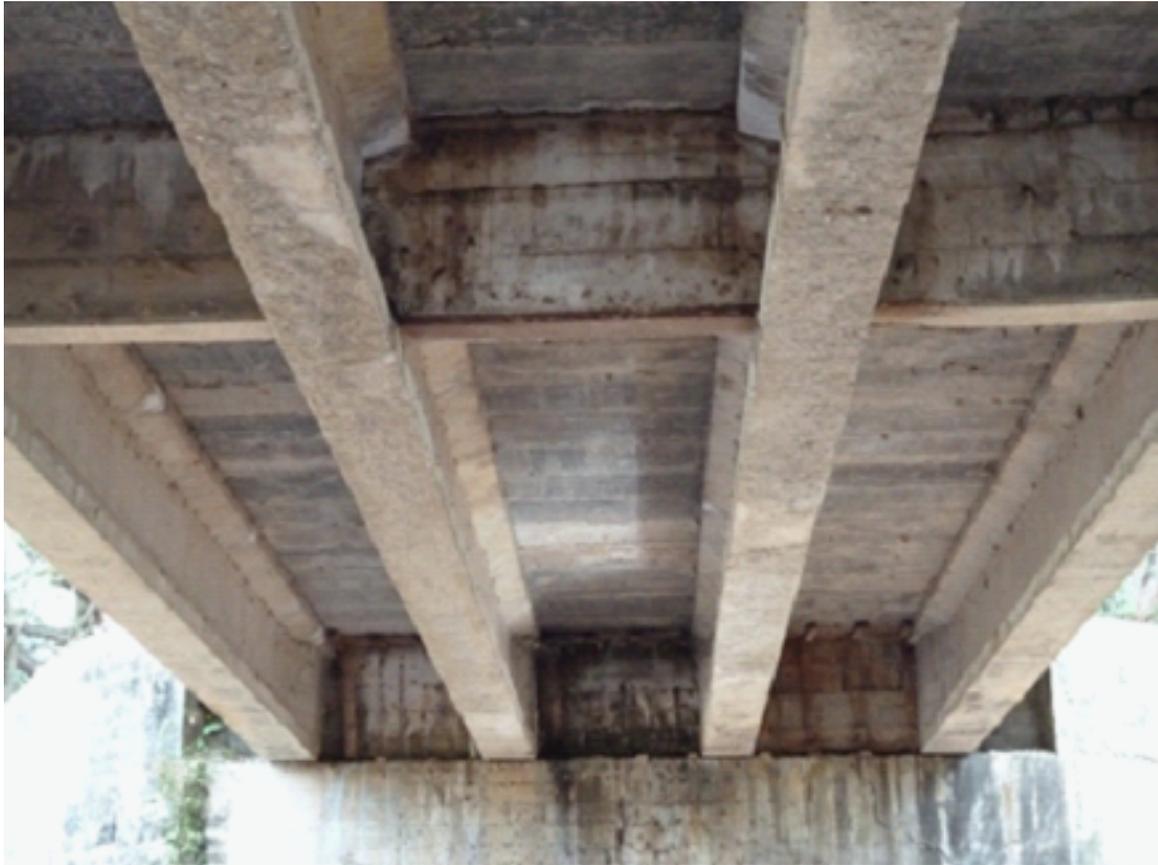
Componente.....: 11 Vigas/Largueros/Diafragmas  
 Calif./Mantenim....: 1 / +  
 Daño/Observaciones.: 4 en I en buen estado. La exterior derecha presenta  
 humedad por falta de tubos más largos para drenaje.  
 Z: Limpieza  
 Tipo de daño.....: Otro  
 Reparaciones.....: Z Otra

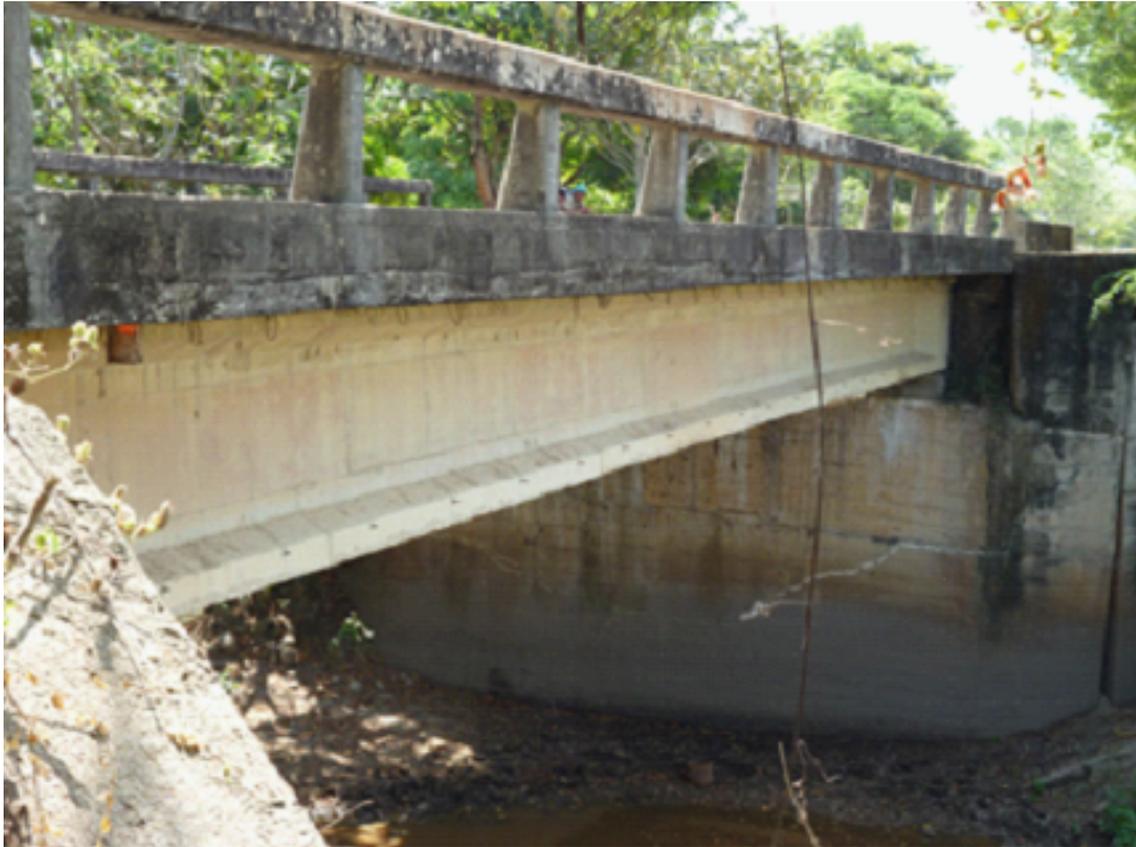
Componente.....: 11 Vigas/Largueros/Diafragmas

Calif./Mantenim....: 1 / +

Daño/Observaciones.: 4 en I en buen estado. La exterior derecha presenta  
humedad por falta de tubos más largos para drenaje.  
Z: Limpieza

Tipo de daño.....: Otro

Reparaciones.....: Z Otra

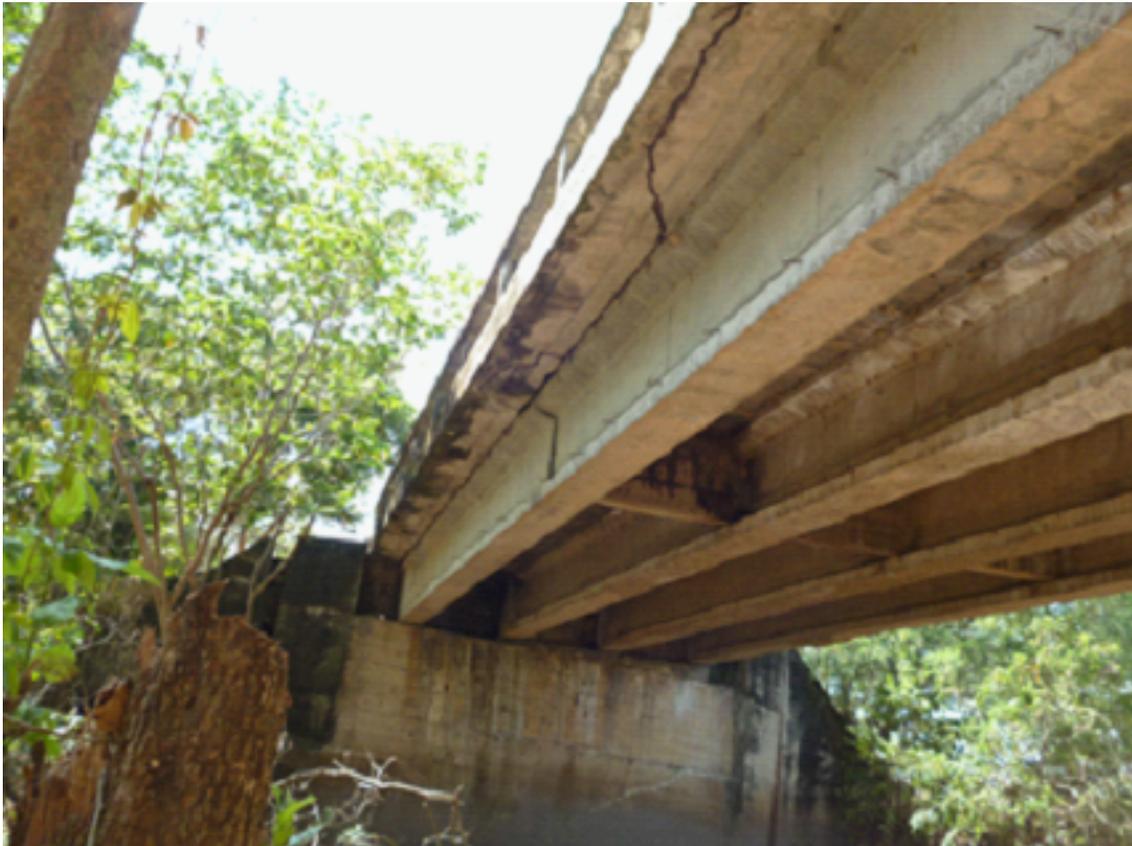
Componente.....: 11 Vigas/Largueros/Diafragmas  
 Calif./Mantenim....: 1 / +  
 Daño/Observaciones.: 4 en I en buen estado. La exterior derecha presenta  
 humedad por falta de tubos más largos para drenaje.  
 Z: Limpieza  
 Tipo de daño.....: Otro  
 Reparaciones.....: Z Otra

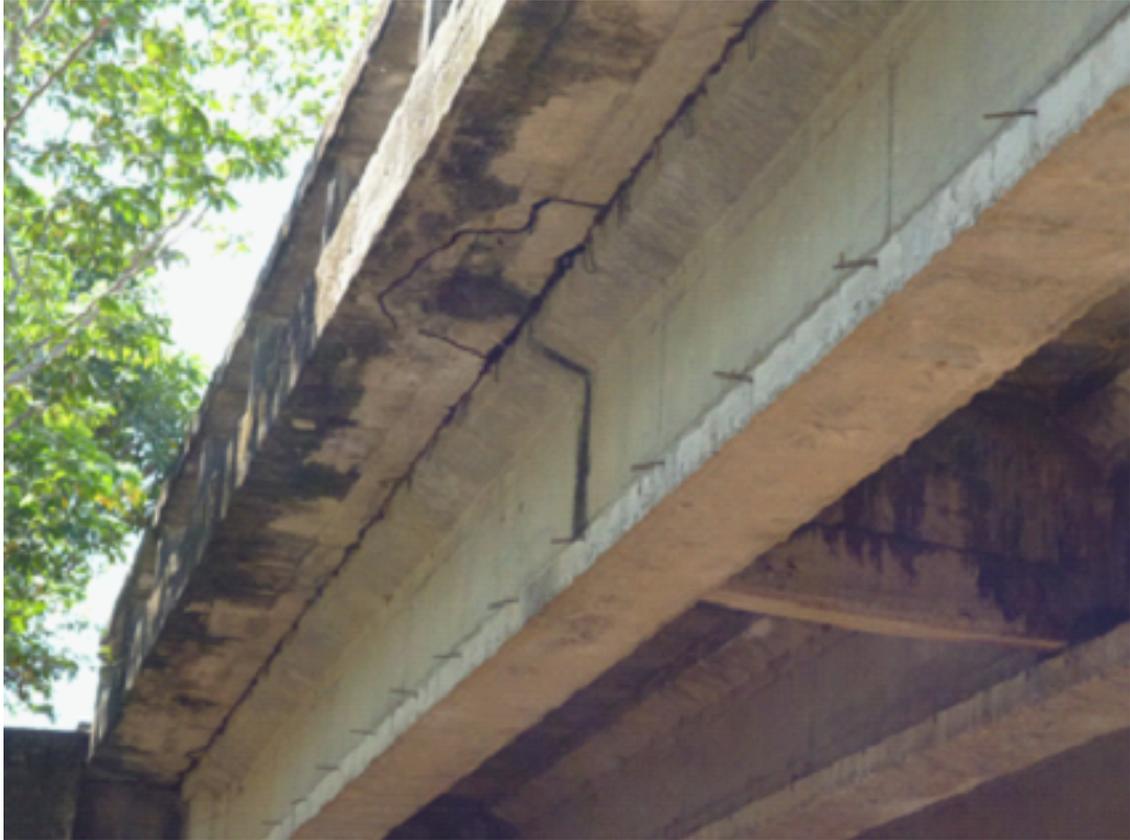
Componente.....: 11 Vigas/Largueros/Diafragmas

Calif./Mantenim....: 1 / +

Daño/Observaciones.: 4 en I en buen estado. La exterior derecha presenta humedad por falta de tubos más largos para drenaje.  
Z: Limpieza

Tipo de daño.....: Otro

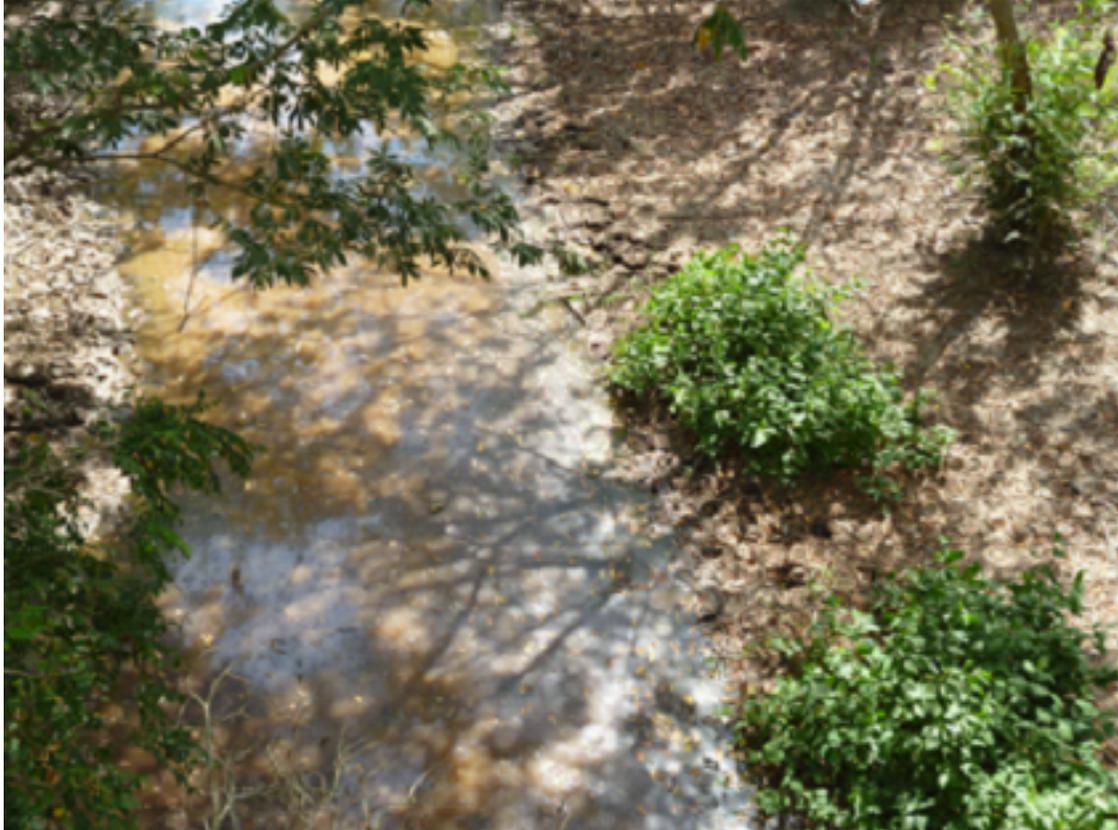
Componente.....: 15 Cauce

Calif./Mantenim....: 0 / +

Daño/Observaciones.: Presenta sedimentación bajo el puente.

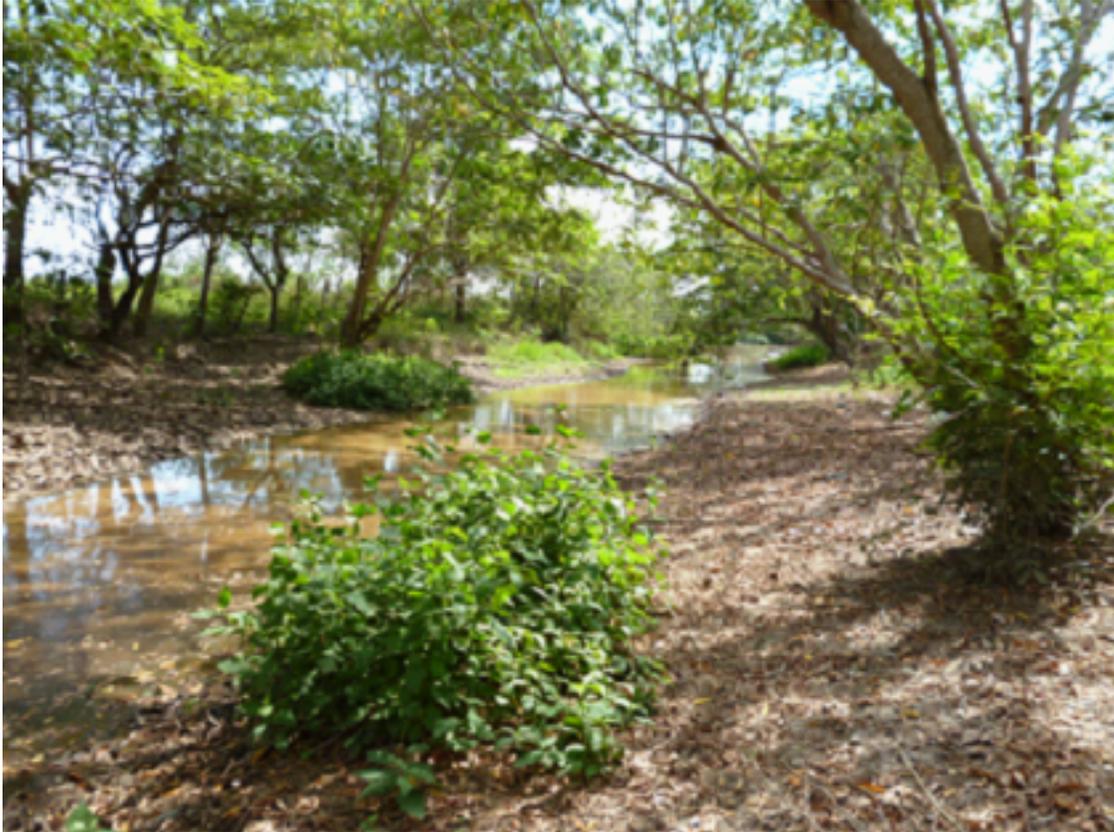
Componente.....: 15 Cauce

Calif./Mantenim....: 0 / +

Daño/Observaciones.: Presenta sedimentación bajo el puente.

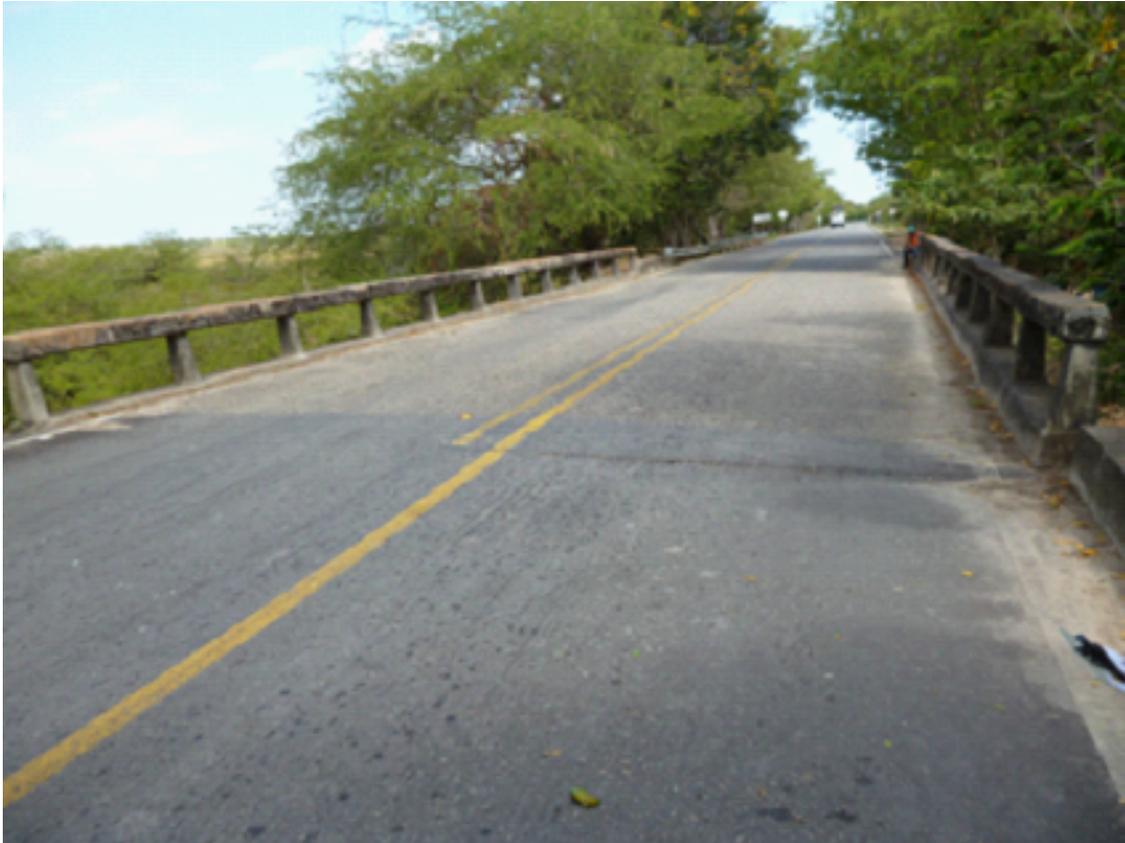
Componente.....: 17 Puente en general

Calif./Mantenim....: 2 / +

Daño/Observaciones.: En buen estado falta mantenimiento y limpieza.

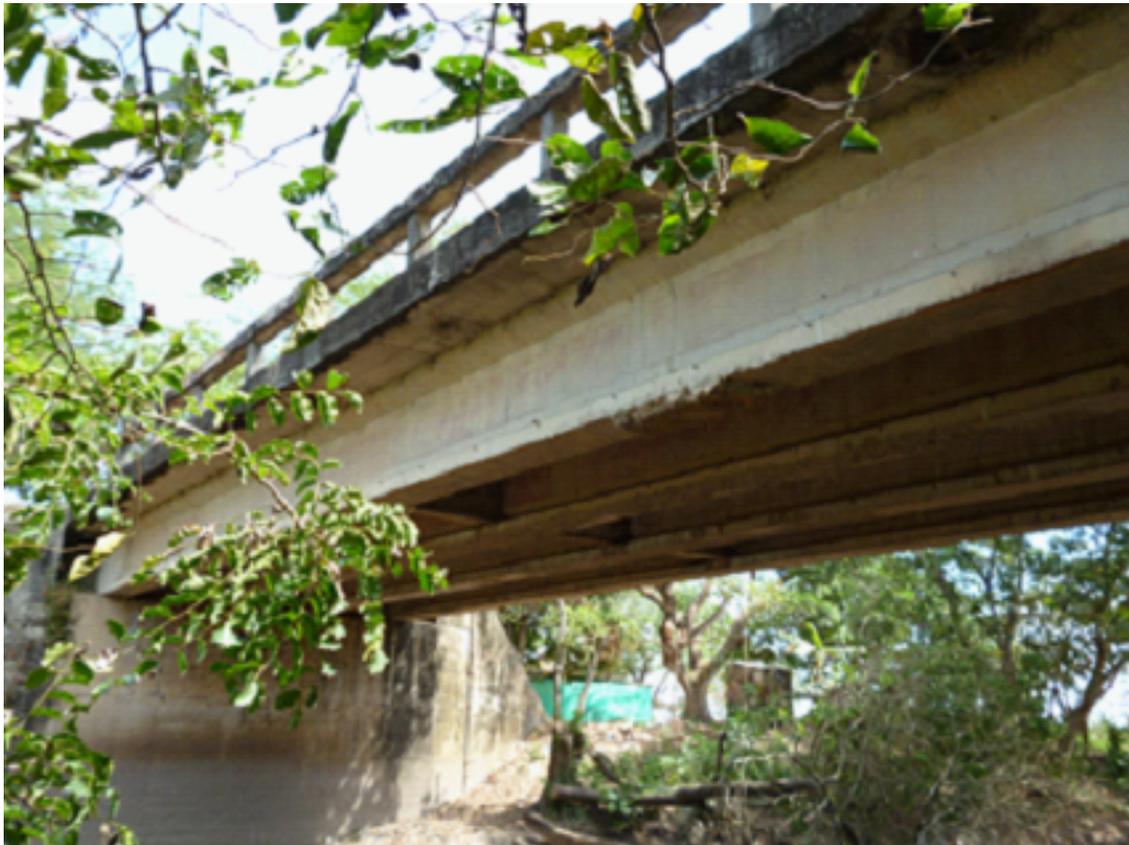
Componente.....: 17 Puente en general

Calif./Mantenim....: 2 / +

Daño/Observaciones.: En buen estado falta mantenimiento y limpieza.

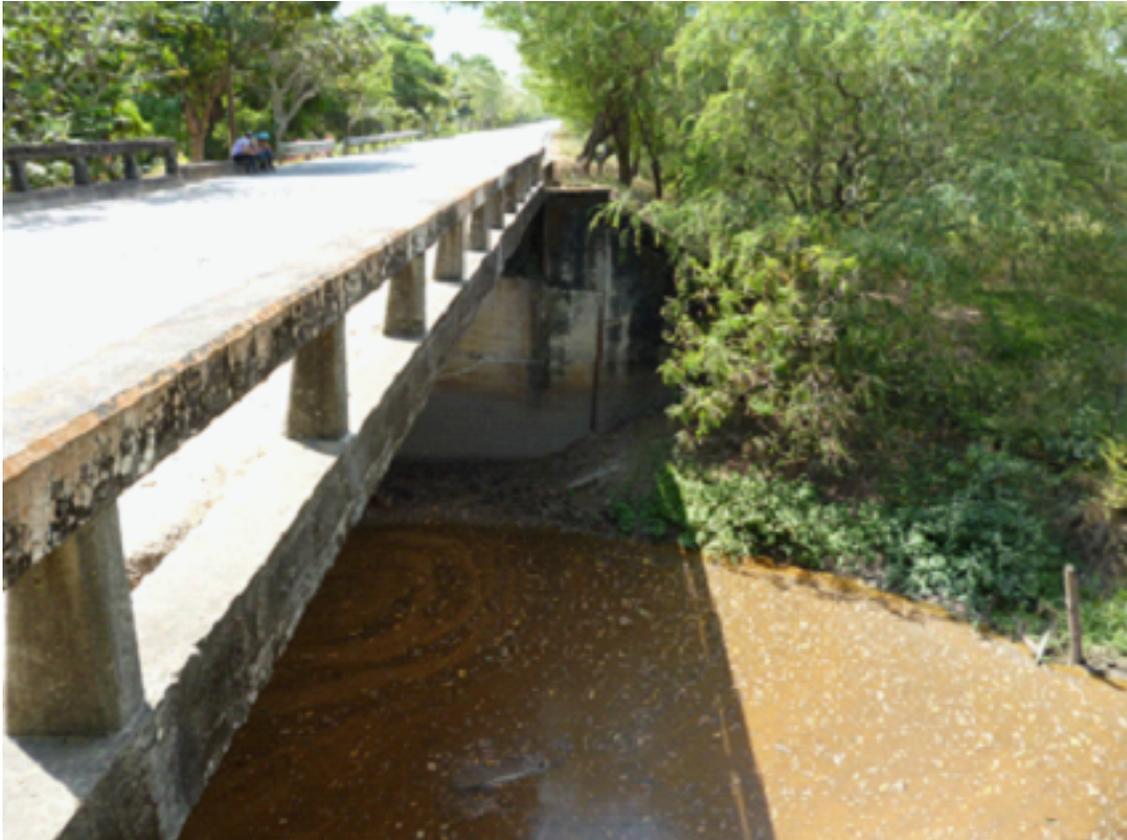
Componente.....: 17 Puente en general

Calif./Mantenim....: 2 / +

Daño/Observaciones.: En buen estado falta mantenimiento y limpieza.
