07-6606-005.00 El Ruano

Regional.....: 7 Casanare
 Ruta.....: Porcesito (Cruce ruta 25 C) - Puente internal La U
 Carretera.....: Corocoro - Arauca
 Lado de la car...: 1
 Abscisa.....: 36+0459
 No del registro..: 7046

SDC/INV		SiPuCol				Fecha		Hoja
		Informe de inspección principal				07/02/13		4
07-6606-005.00 El Ruano								
Número de componente Trabajo - Descripción del daño Tipo de daño	Cal ifi	Man ten	Ins Esp	Obras de reparación				Fo tos
				T P	Can ti	Año	Costo	
1 Superficie del puente - El puente presenta superficie en carpeta asfáltica. Esta presenta demarcación del ancho de carril. Se encuentra en buen estado aunque se observa desgaste leve. No es necesario realizar reparaciones.	1	-						8
2 Juntas de expansión - El puente posee juntas en neopreno. Éstas se encuentran en muy buen estado. Se encuentran debidamente selladas y ancladas al estribo. No se necesitan labores de reparación.	0	-						5
3 Andenes/Bordillos - El puente carece de andenes, pero se cuenta con bordillos. Estos se encuentran en buen estado y con pintura reglamentaria. En partes aisladas se observan manchas de humedad. No es necesario realizar mantenimiento.	0	-						1

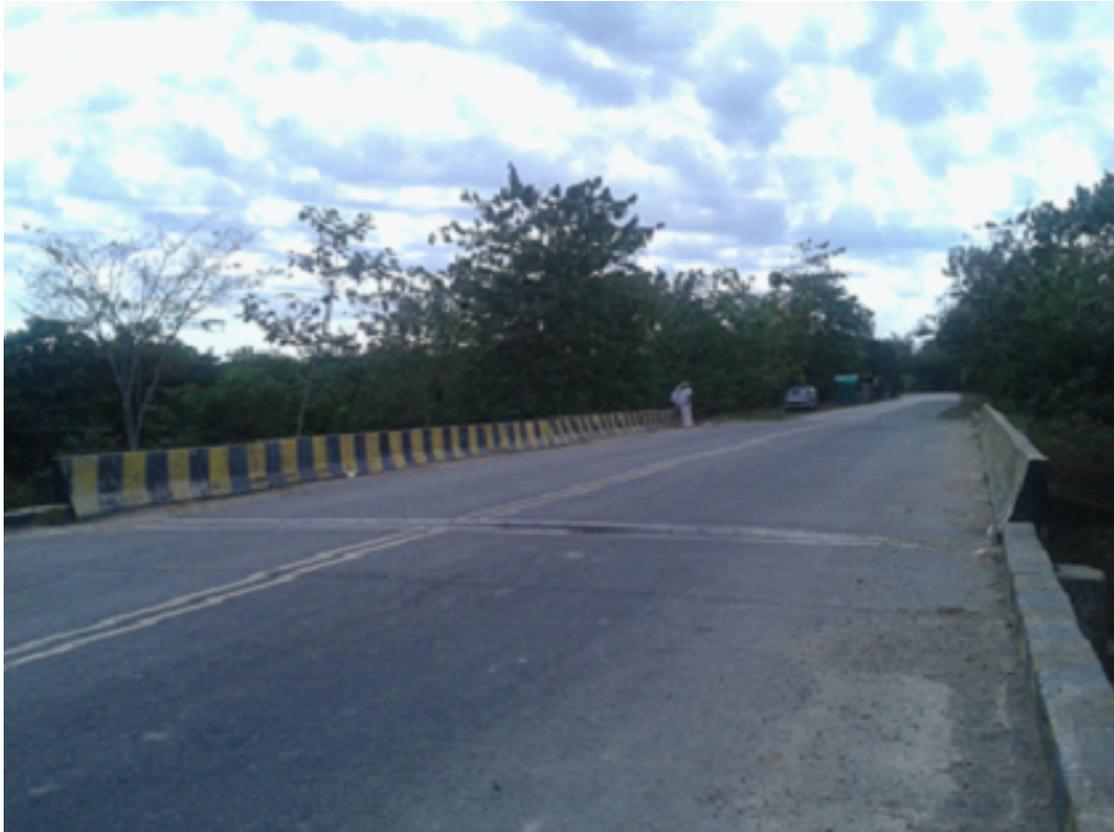
Componente.....: 1 Superficie del puente

Calif./Mantenim....: 1 / -

Daño/Observaciones.: El puente presenta superficie en carpeta asfáltica. Esta presenta demarcación del ancho de carril. Se encuentra en buen estado aunque se observa desgaste leve. No es necesario realizar reparaciones.

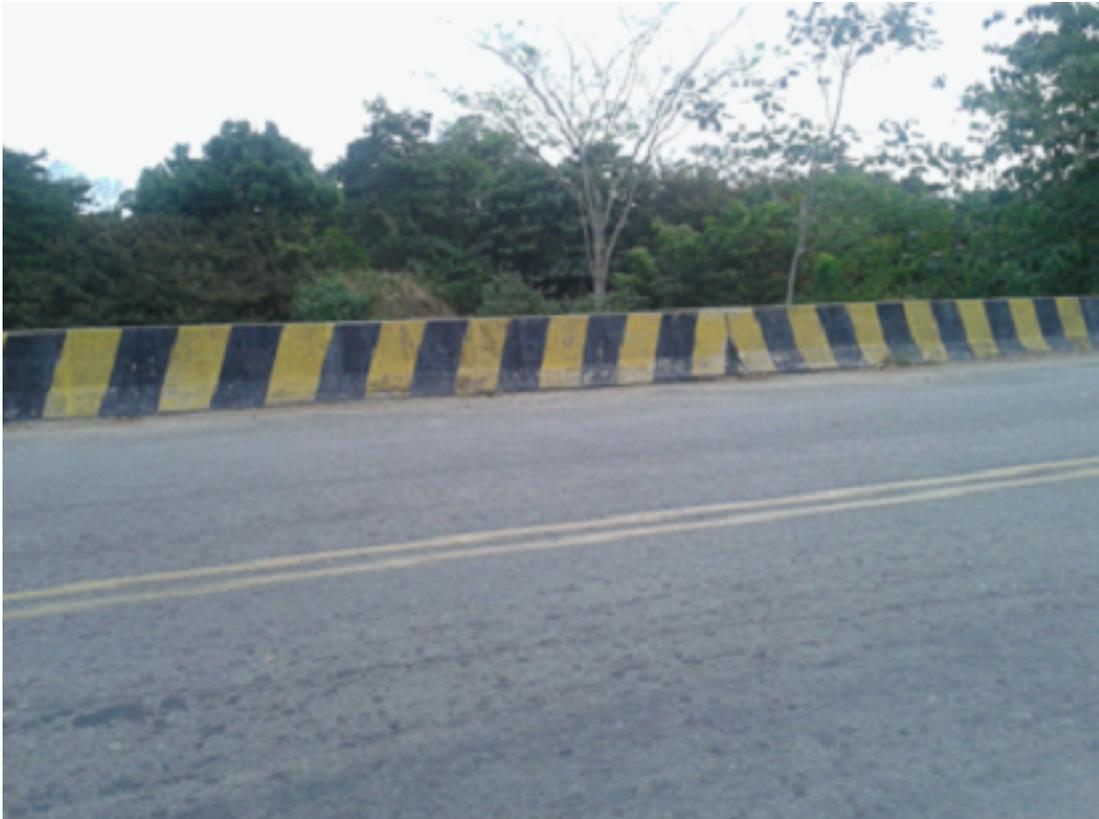
Componente.....: 1 Superficie del puente

Calif./Mantenim....: 1 / -

Daño/Observaciones.: El puente presenta superficie en carpeta asfáltica. Esta presenta demarcación del ancho de carril. Se encuentra en buen estado aunque se observa desgaste leve. No es necesario realizar reparaciones.

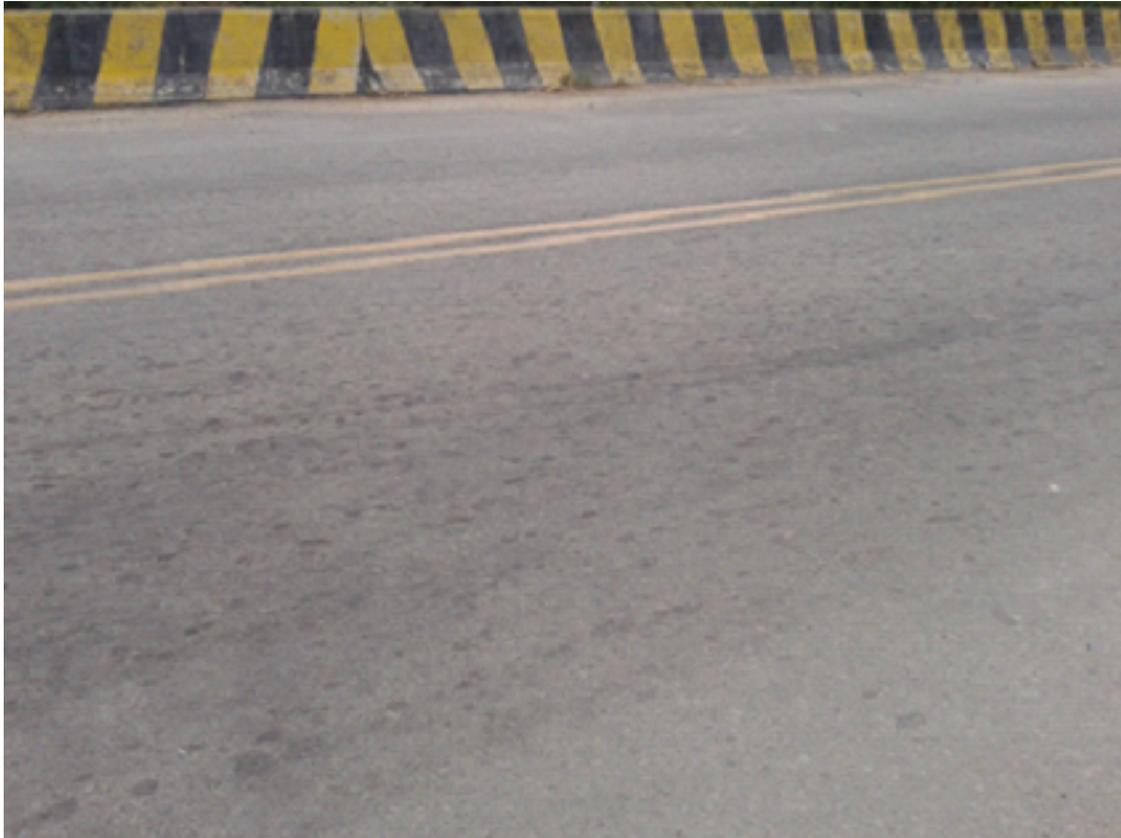
Componente.....: 1 Superficie del puente

Calif./Mantenim....: 1 / -

Daño/Observaciones.: El puente presenta superficie en carpeta asfáltica. Esta presenta demarcación del ancho de carril. Se encuentra en buen estado aunque se observa desgaste leve. No es necesario realizar reparaciones.

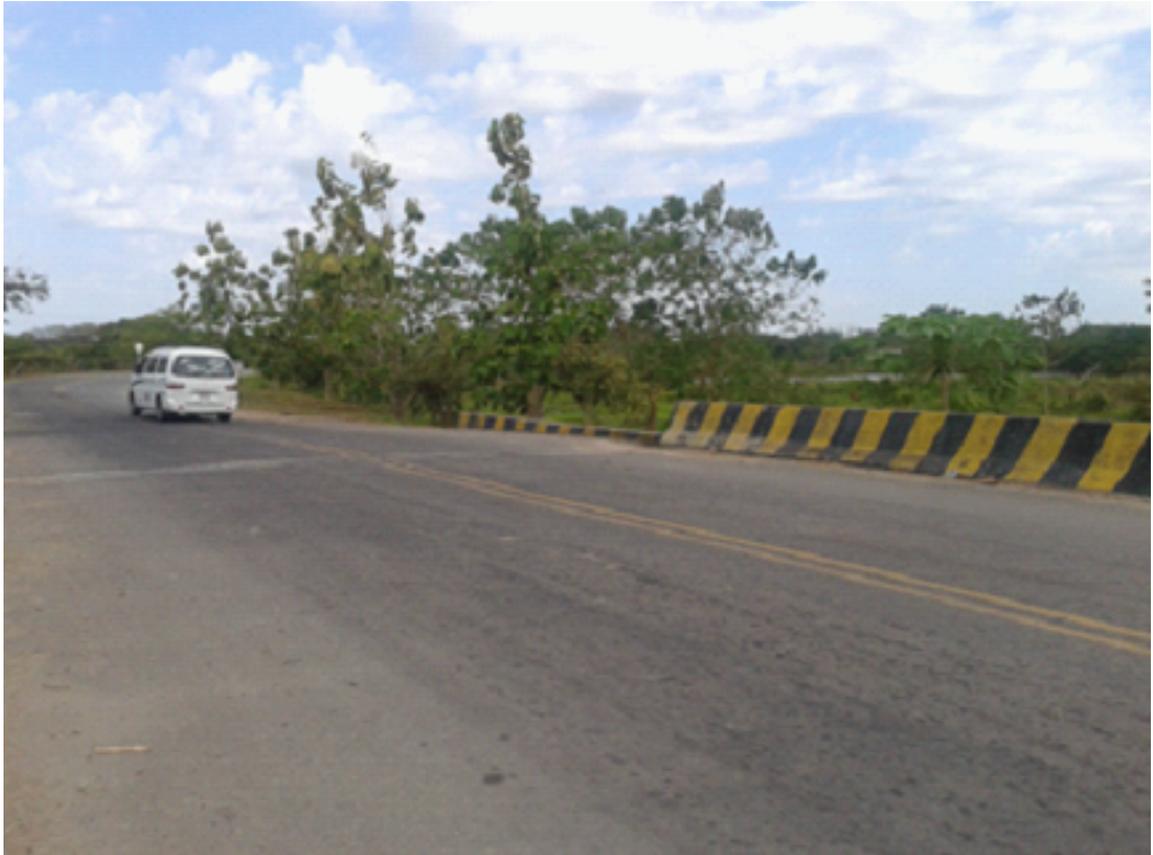
Componente.....: 1 Superficie del puente

Calif./Mantenim....: 1 / -

Daño/Observaciones.: El puente presenta superficie en carpeta asfáltica. Esta presenta demarcación del ancho de carril. Se encuentra en buen estado aunque se observa desgaste leve. No es necesario realizar reparaciones.

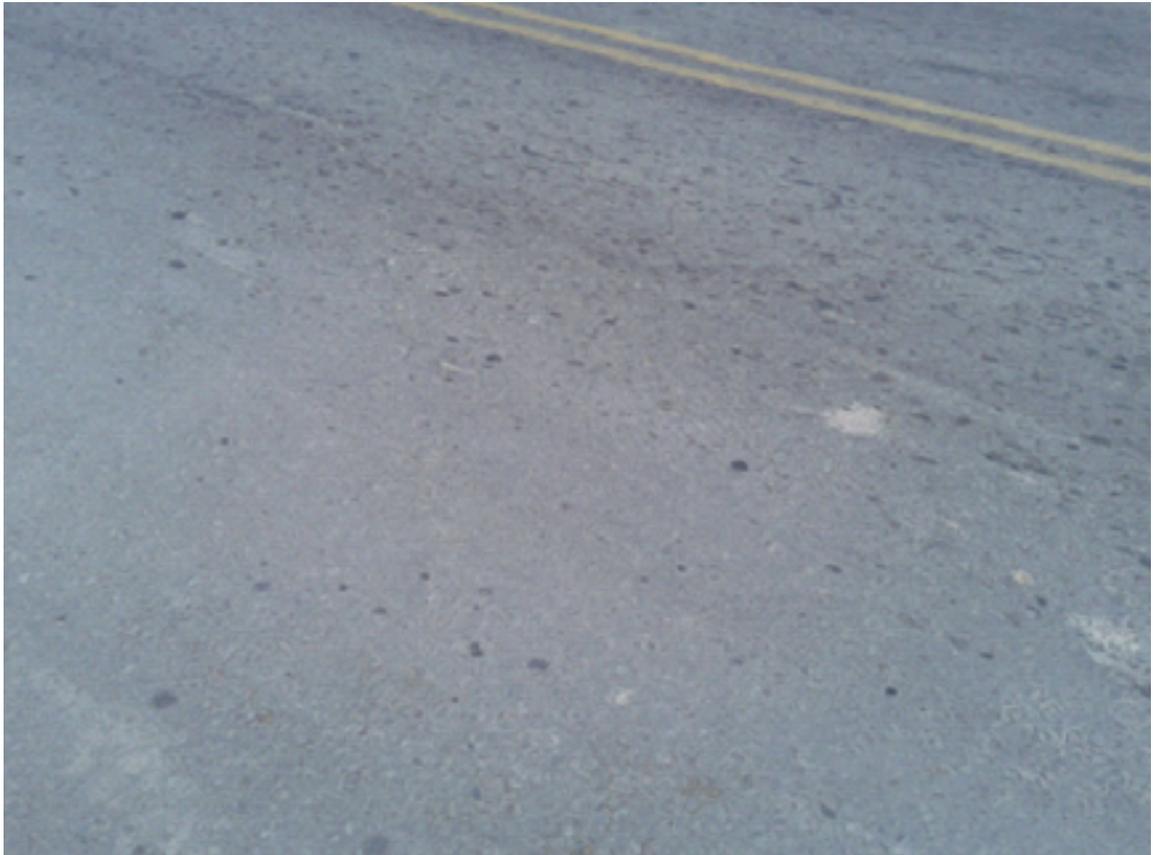
Componente.....: 1 Superficie del puente

Calif./Mantenim....: 1 / -

Daño/Observaciones.: El puente presenta superficie en carpeta asfáltica. Esta presenta demarcación del ancho de carril. Se encuentra en buen estado aunque se observa desgaste leve. No es necesario realizar reparaciones.

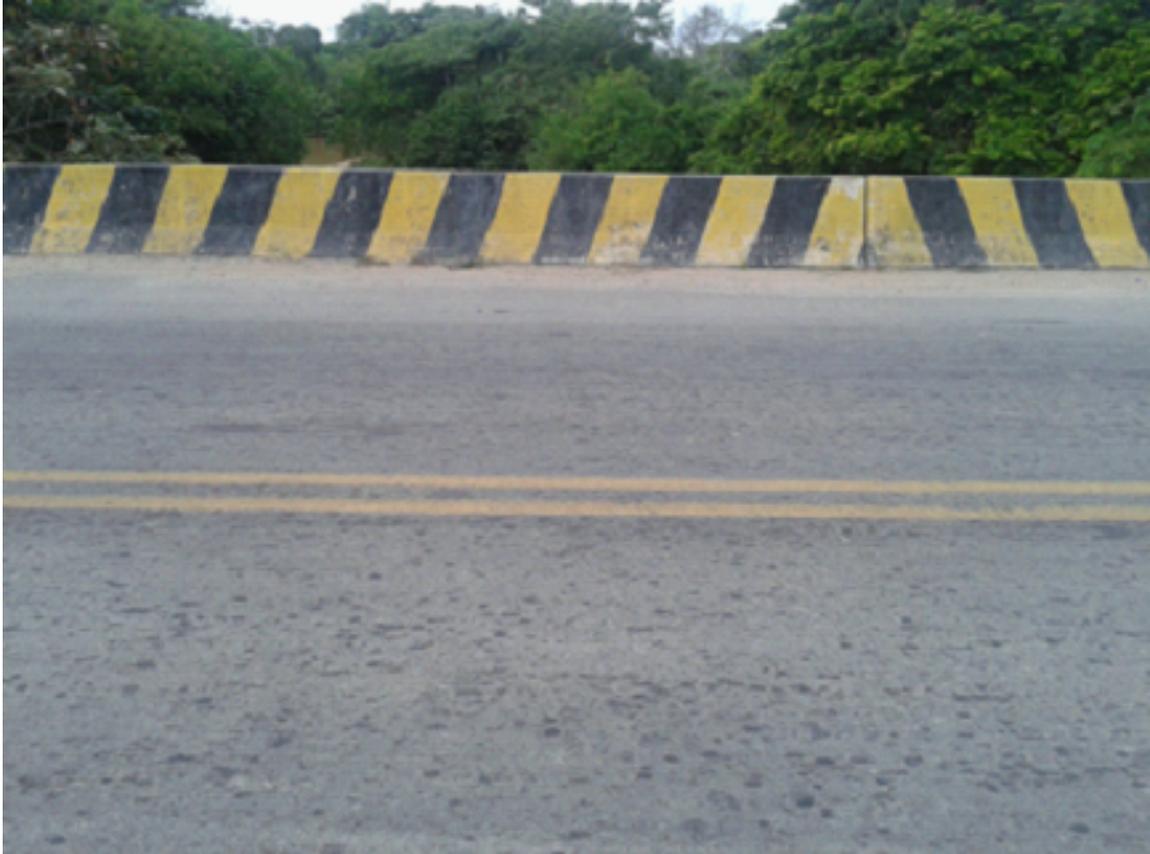
Componente.....: 1 Superficie del puente

Calif./Mantenim....: 1 / -

Daño/Observaciones.: El puente presenta superficie en carpeta asfáltica. Esta presenta demarcación del ancho de carril. Se encuentra en buen estado aunque se observa desgaste leve. No es necesario realizar reparaciones.

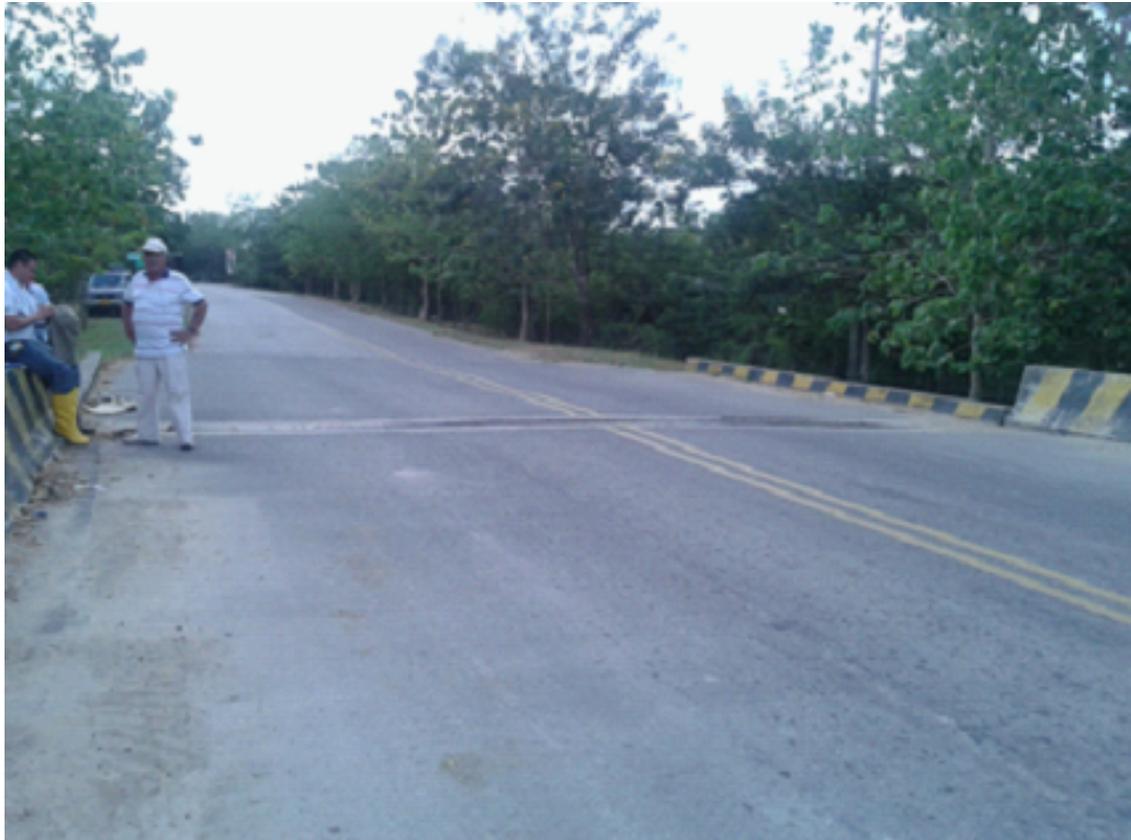
Componente.....: 1 Superficie del puente

Calif./Mantenim....: 1 / -

Daño/Observaciones.: El puente presenta superficie en carpeta asfáltica. Esta presenta demarcación del ancho de carril. Se encuentra en buen estado aunque se observa desgaste leve. No es necesario realizar reparaciones.

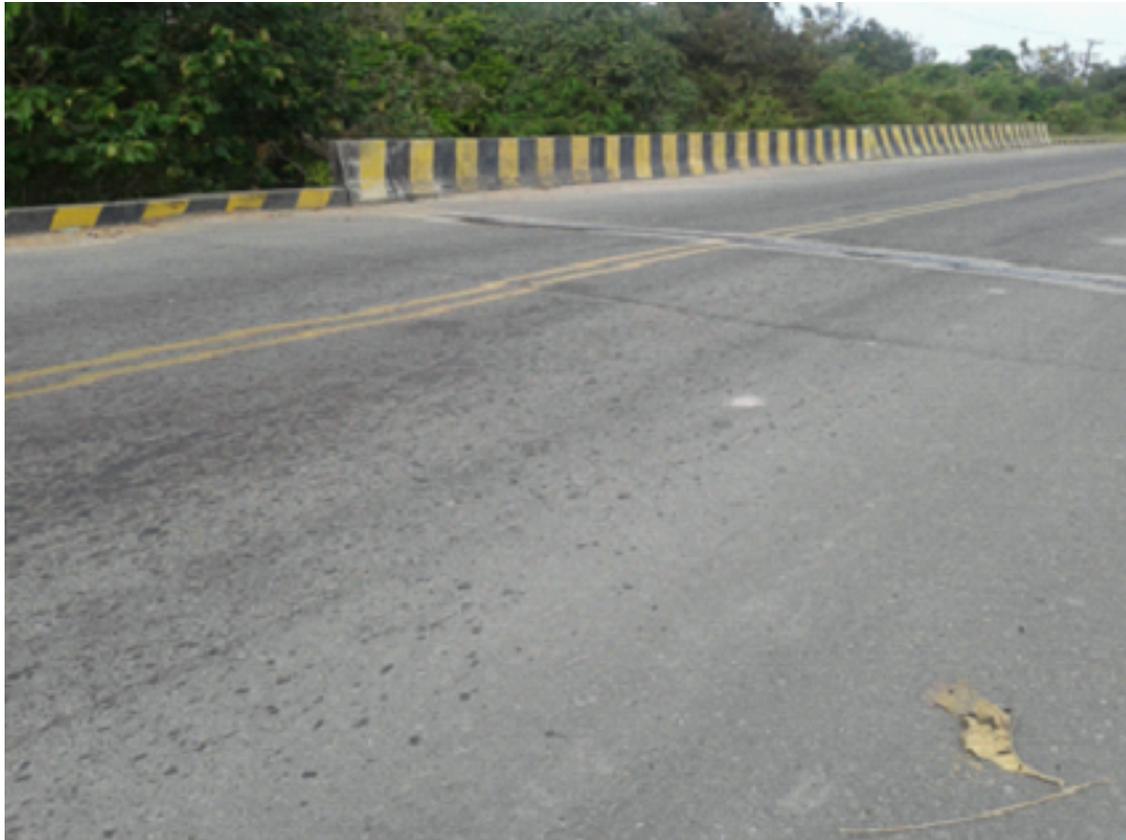
Componente.....: 1 Superficie del puente

Calif./Mantenim....: 1 / -

Daño/Observaciones.: El puente presenta superficie en carpeta asfáltica. Esta presenta demarcación del ancho de carril. Se encuentra en buen estado aunque se observa desgaste leve. No es necesario realizar reparaciones.

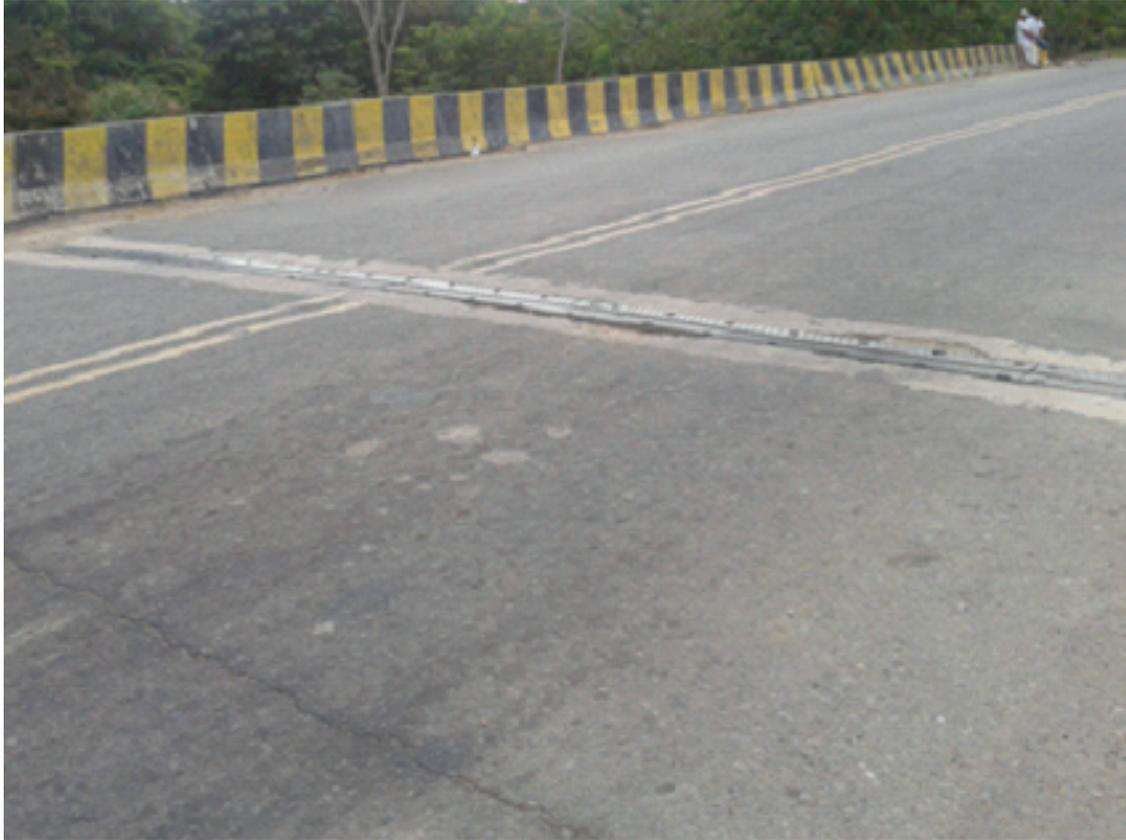
Componente.....: 2 Juntas de expansión

Calif./Mantenim....: 0 / -

Daño/Observaciones.: El puente posee juntas en neopreno. Éstas se encuentran en muy buen estado. Se encuentran debidamente selladas y ancladas al estribo. No se necesitan labores de reparación.

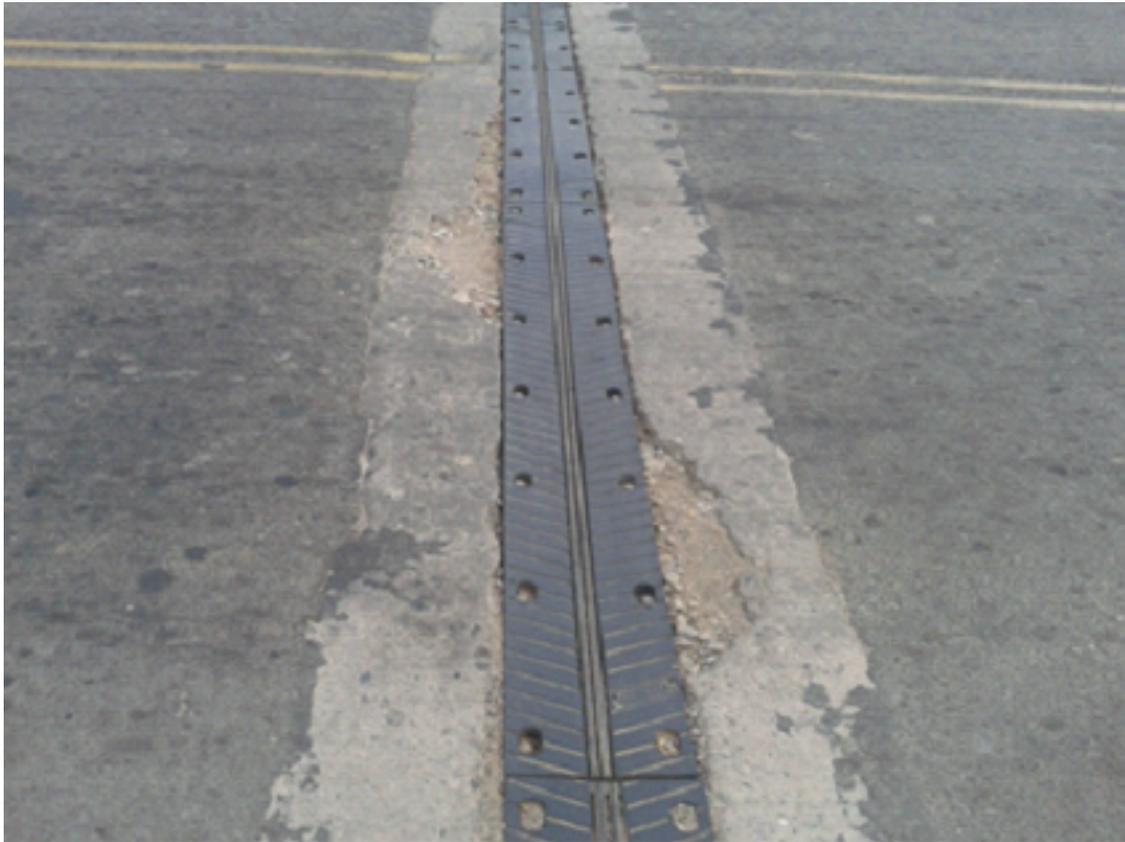
Componente.....: 2 Juntas de expansión

Calif./Mantenim....: 0 / -

Daño/Observaciones.: El puente posee juntas en neopreno. Éstas se encuentran en muy buen estado. Se encuentran debidamente selladas y ancladas al estribo. No se necesitan labores de reparación.

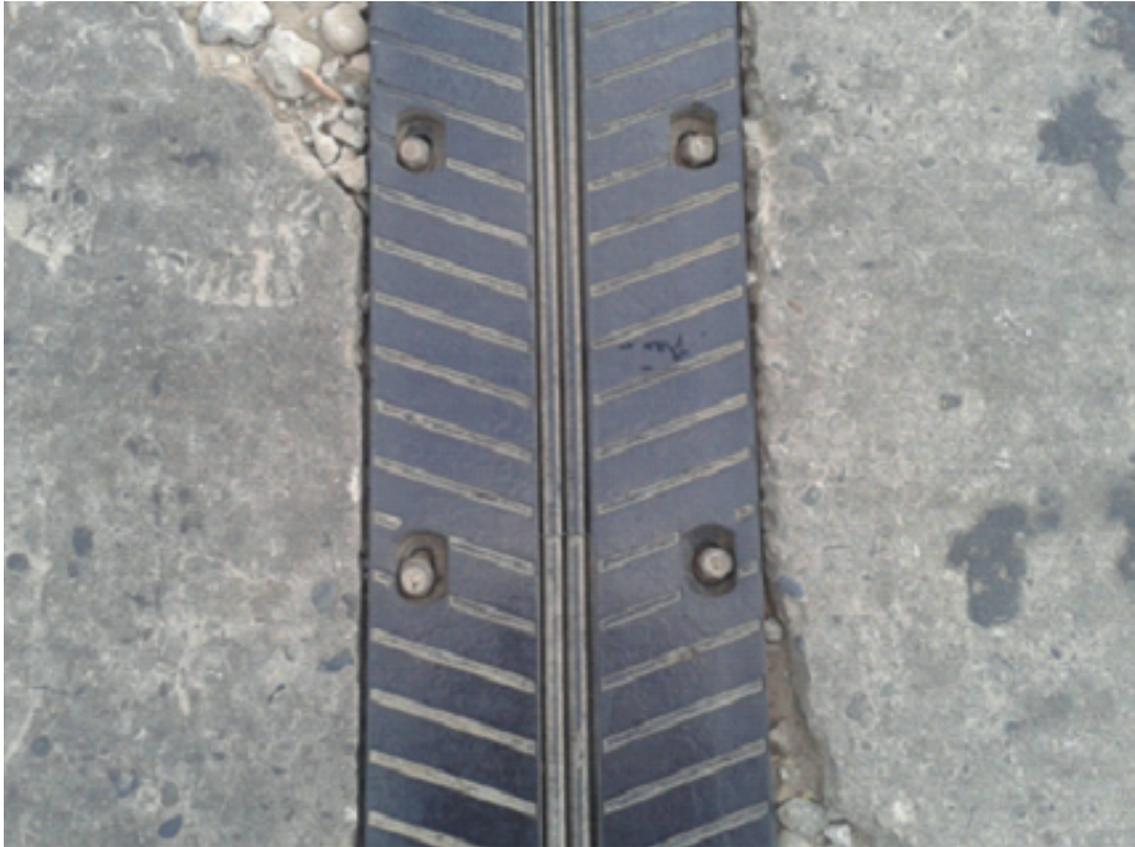
Componente.....: 2 Juntas de expansión

Calif./Mantenim....: 0 / -

Daño/Observaciones.: El puente posee juntas en neopreno. Éstas se encuentran en muy buen estado. Se encuentran debidamente selladas y ancladas al estribo. No se necesitan labores de reparación.

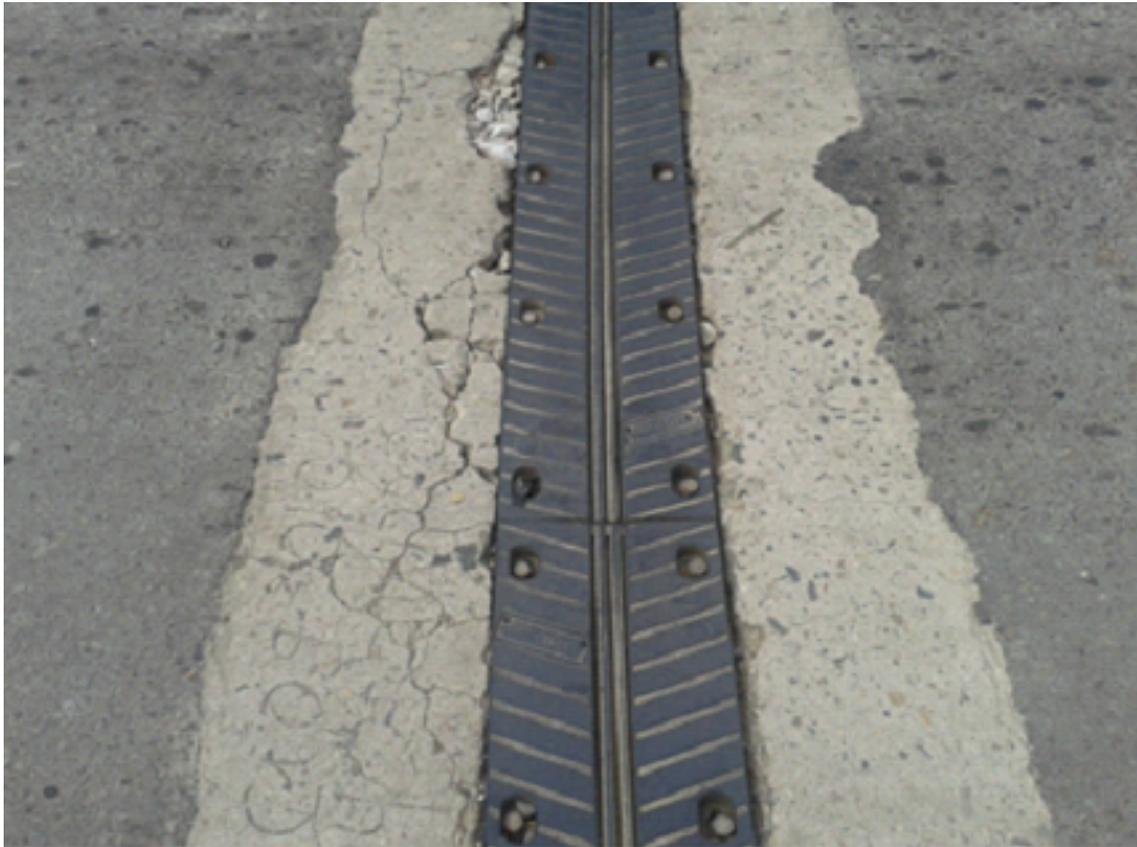
Componente.....: 2 Juntas de expansión

Calif./Mantenim....: 0 / -

Daño/Observaciones.: El puente posee juntas en neopreno. Éstas se encuentran en muy buen estado. Se encuentran debidamente selladas y ancladas al estribo. No se necesitan labores de reparación.

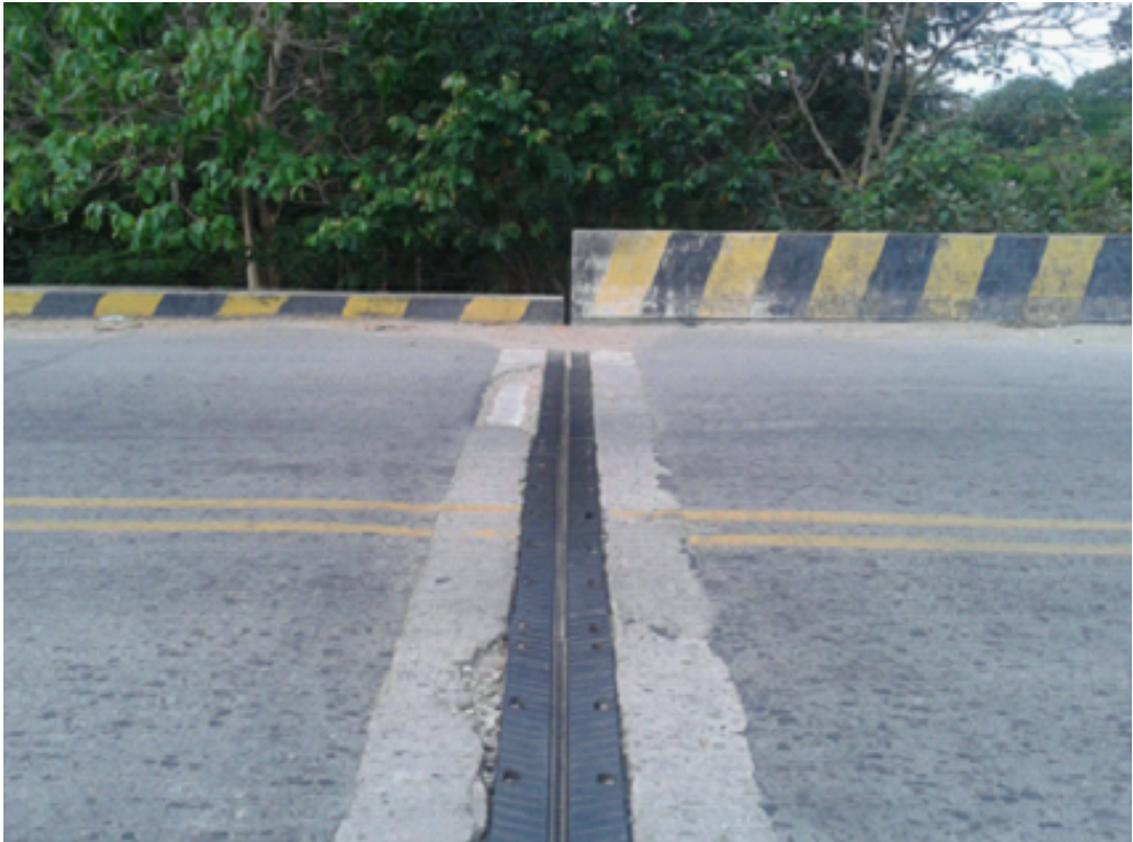
Componente.....: 2 Juntas de expansión

Calif./Mantenim....: 0 / -

Daño/Observaciones.: El puente posee juntas en neopreno. Éstas se encuentran en muy buen estado. Se encuentran debidamente selladas y ancladas al estribo. No se necesitan labores de reparación.

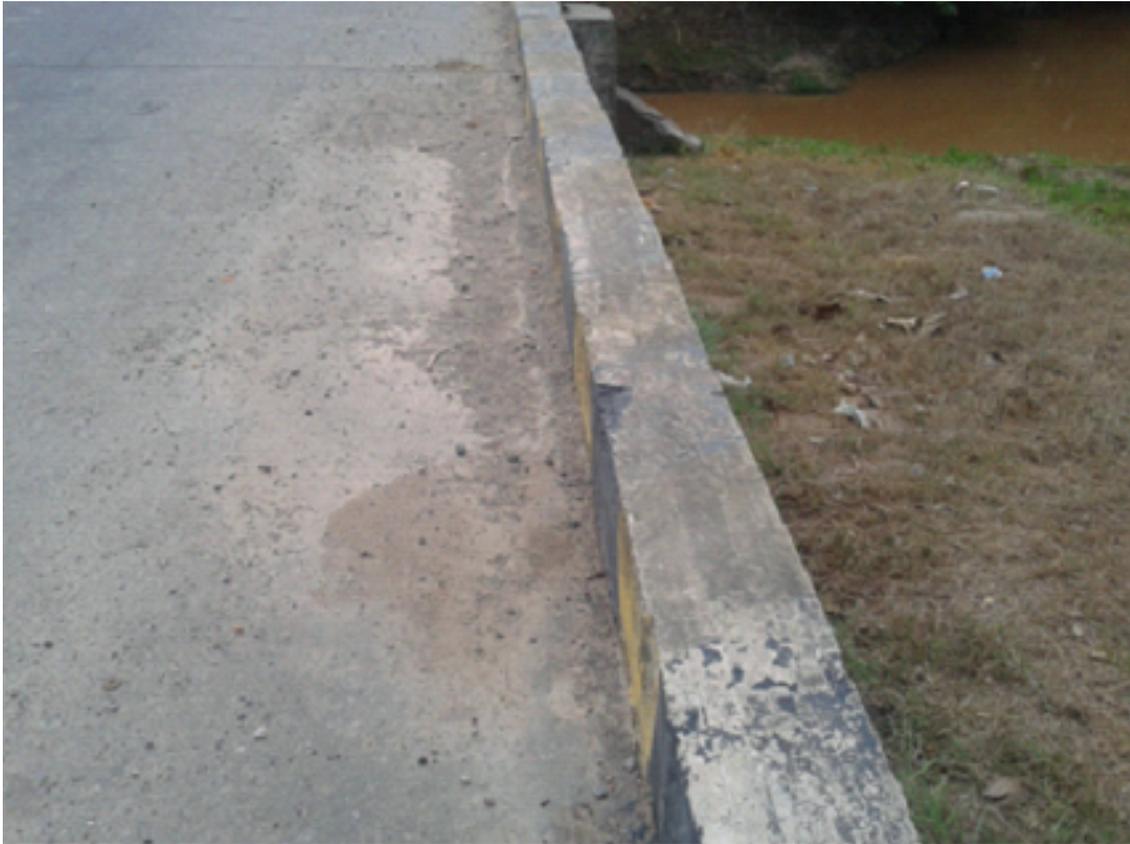
Componente.....: 3 Andenes/Bordillos

Calif./Mantenim....: 0 / -

Daño/Observaciones.: El puente carece de andenes, pero se cuenta con bordillos. Estos se encuentran en buen estado y con pintura reglamentaria. En partes aisladas se observan manchas de humedad. No es necesario realizar mantenimiento.

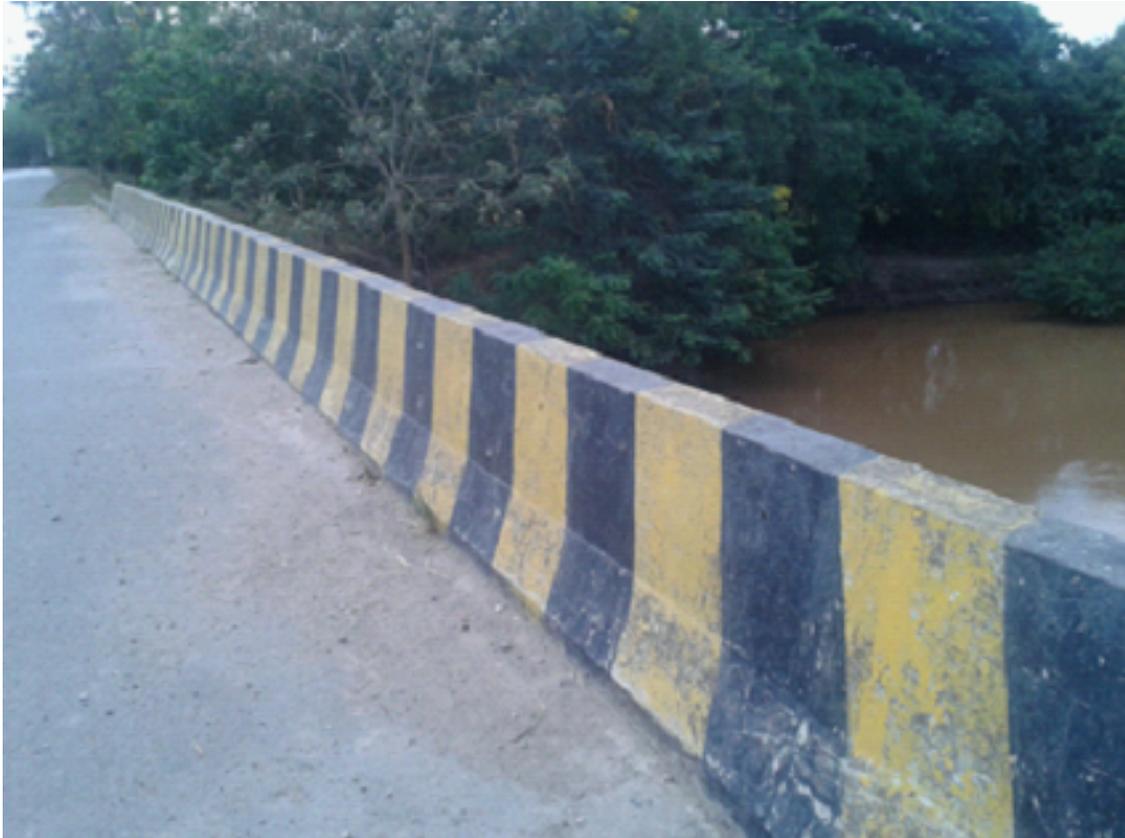
Componente.....: 4 Barandas

Calif./Mantenim....: 1 / +

Daño/Observaciones.: Se tienen barandas integradas a los bordillos. Estas son de concreto y se encuentran debidamente pintadas, carecen de pasamanos, por lo que se recomienda realizar instalación de pasamanos metálico.

Tipo de daño.....: Otro

Z: Instalar pasamanos metálico

Reparaciones.....: Z Otra

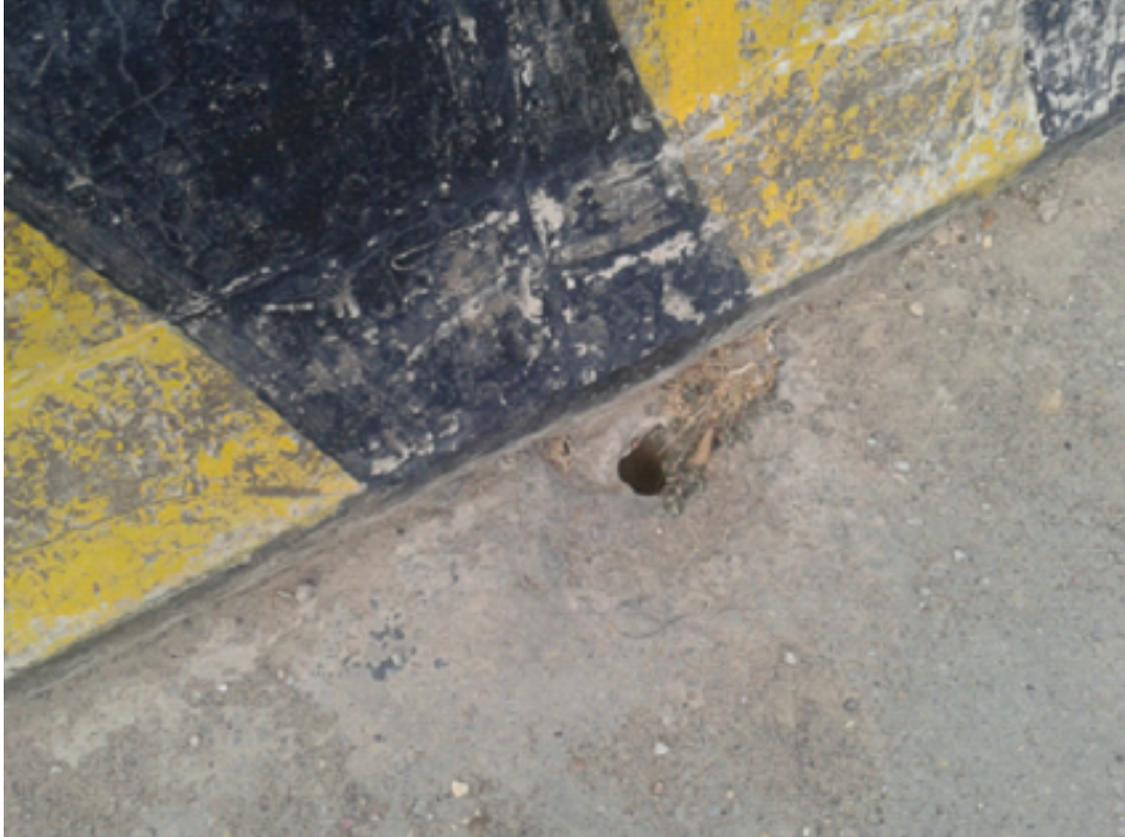
Componente.....: 4 Barandas

Calif./Mantenim....: 1 / +

Daño/Observaciones.: Se tienen barandas integradas a los bordillos. Estas son de concreto y se encuentran debidamente pintadas, carecen de pasamanos, por lo que se recomienda realizar instalación de pasamanos metálico.

Tipo de daño.....: Otro

Z: Instalar pasamanos metálico

Reparaciones.....: Z Otra

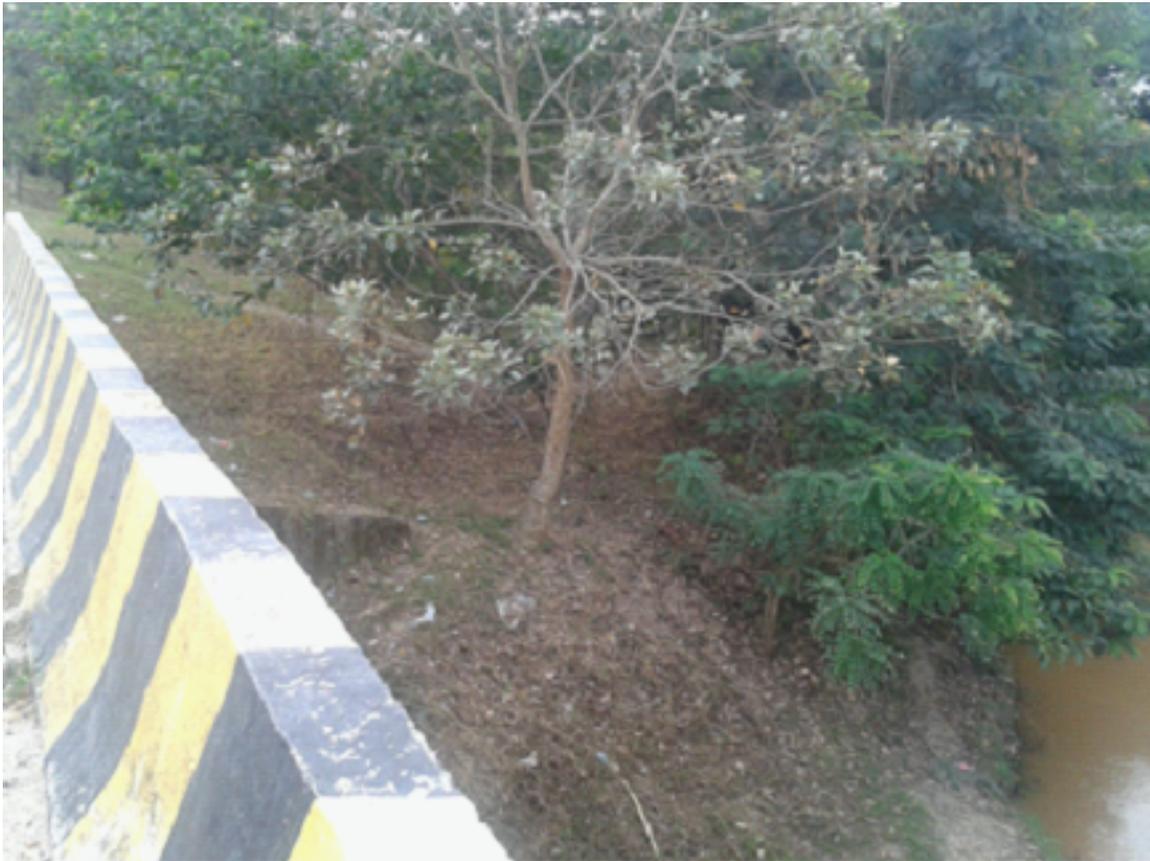
Componente.....: 4 Barandas

Calif./Mantenim....: 1 / +

Daño/Observaciones.: Se tienen barandas integradas a los bordillos. Estas son de concreto y se encuentran debidamente pintadas, carecen de pasamanos, por lo que se recomienda realizar instalación de pasamanos metálico.

Tipo de daño.....: Otro

Z: Instalar pasamanos metálico

Reparaciones.....: Z Otra

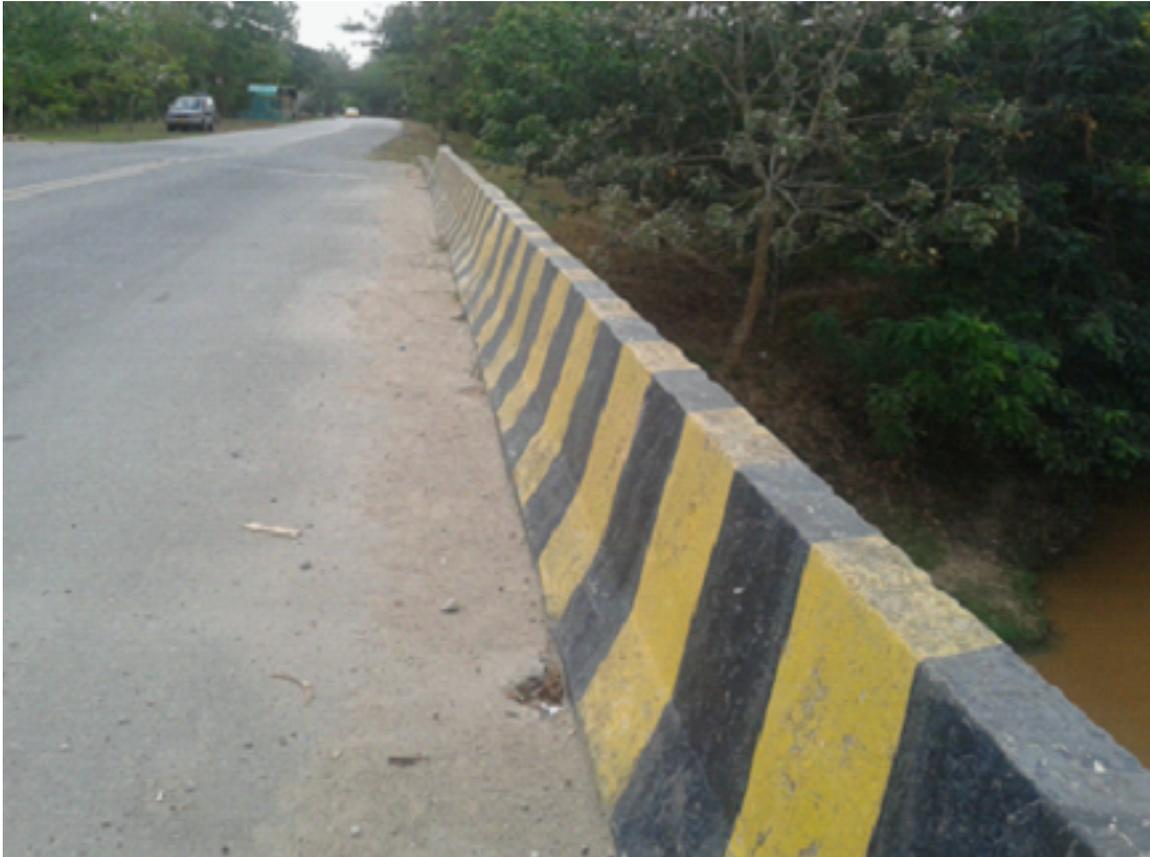
Componente.....: 4 Barandas

Calif./Mantenim....: 1 / +

Daño/Observaciones.: Se tienen barandas integradas a los bordillos. Estas son de concreto y se encuentran debidamente pintadas, carecen de pasamanos, por lo que se recomienda realizar instalación de pasamanos metálico.

Tipo de daño.....: Otro

Z: Instalar pasamanos metálico

Reparaciones.....: Z Otra

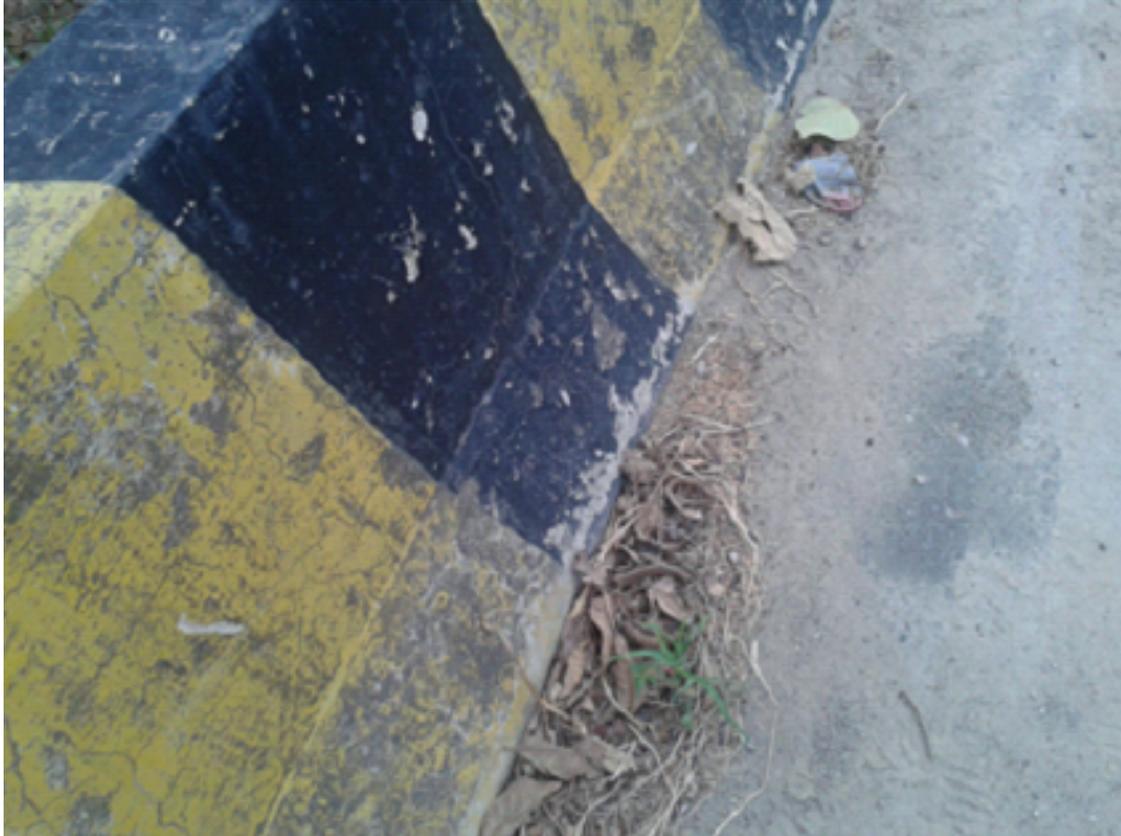
Componente.....: 4 Barandas

Calif./Mantenim....: 1 / +

Daño/Observaciones.: Se tienen barandas integradas a los bordillos. Estas son de concreto y se encuentran debidamente pintadas, carecen de pasamanos, por lo que se recomienda realizar instalación de pasamanos metálico.

Tipo de daño.....: Otro

Z: Instalar pasamanos metálico

Reparaciones.....: Z Otra

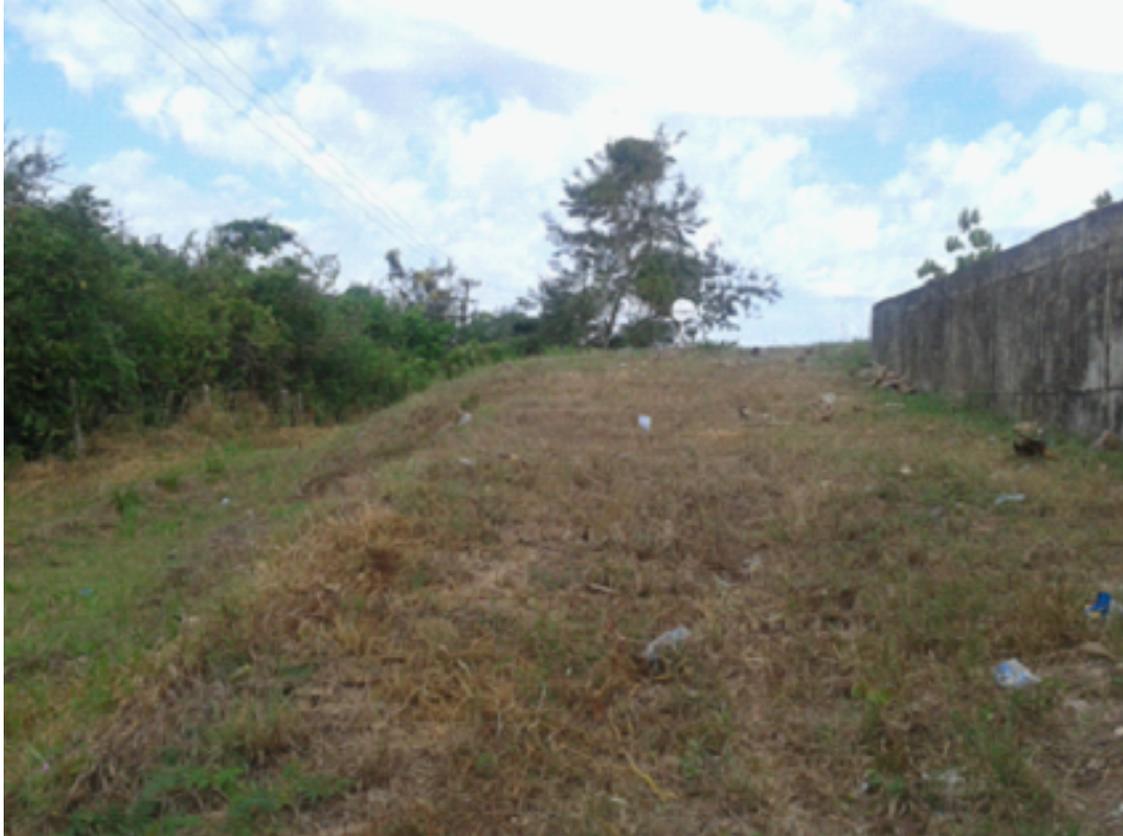
Componente.....: 5 Conos/Taludes

Calif./Mantenim....: 0 / -

Daño/Observaciones.: Los taludes de los accesos del puente se encuentran en buen estado. No se observan rastros de movimientos recientes, ni deslizamientos cercanos.

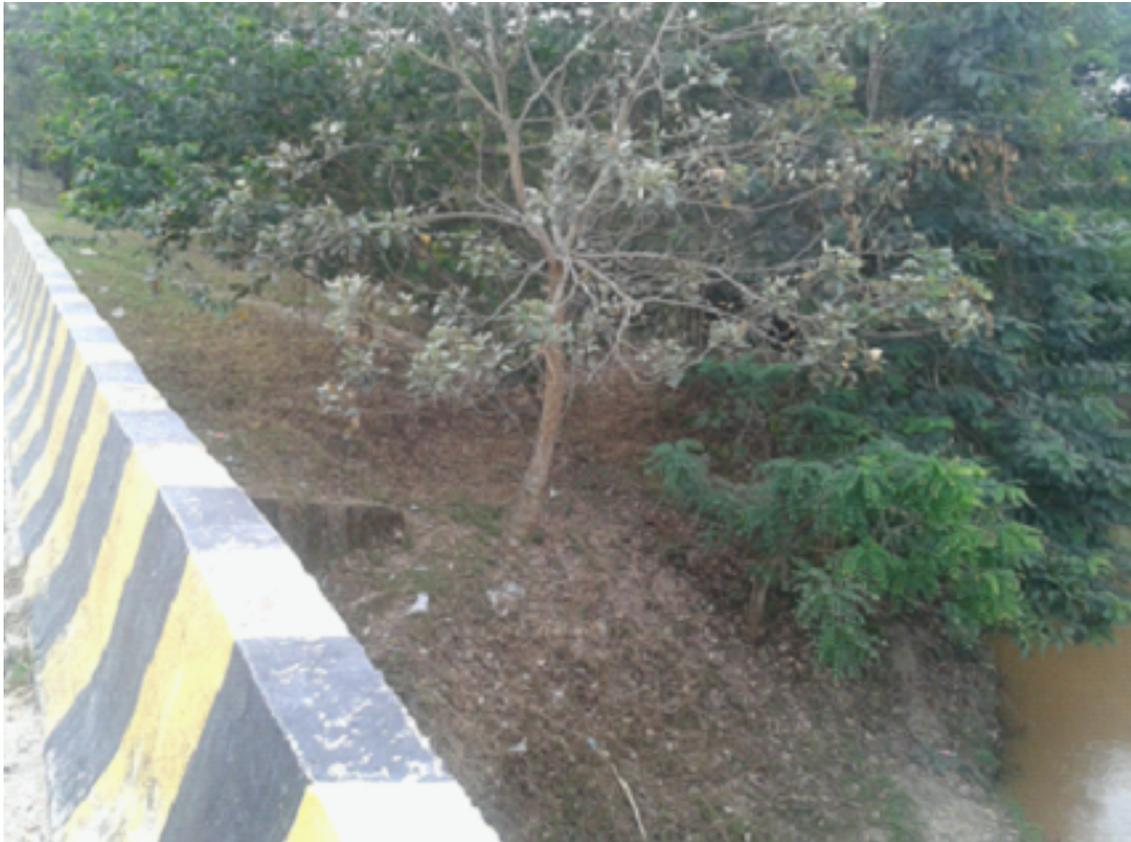
Componente.....: 5 Conos/Taludes

Calif./Mantenim....: 0 / -

Daño/Observaciones.: Los taludes de los accesos del puente se encuentran en buen estado. No se observan rastros de movimientos recientes, ni deslizamientos cercanos.

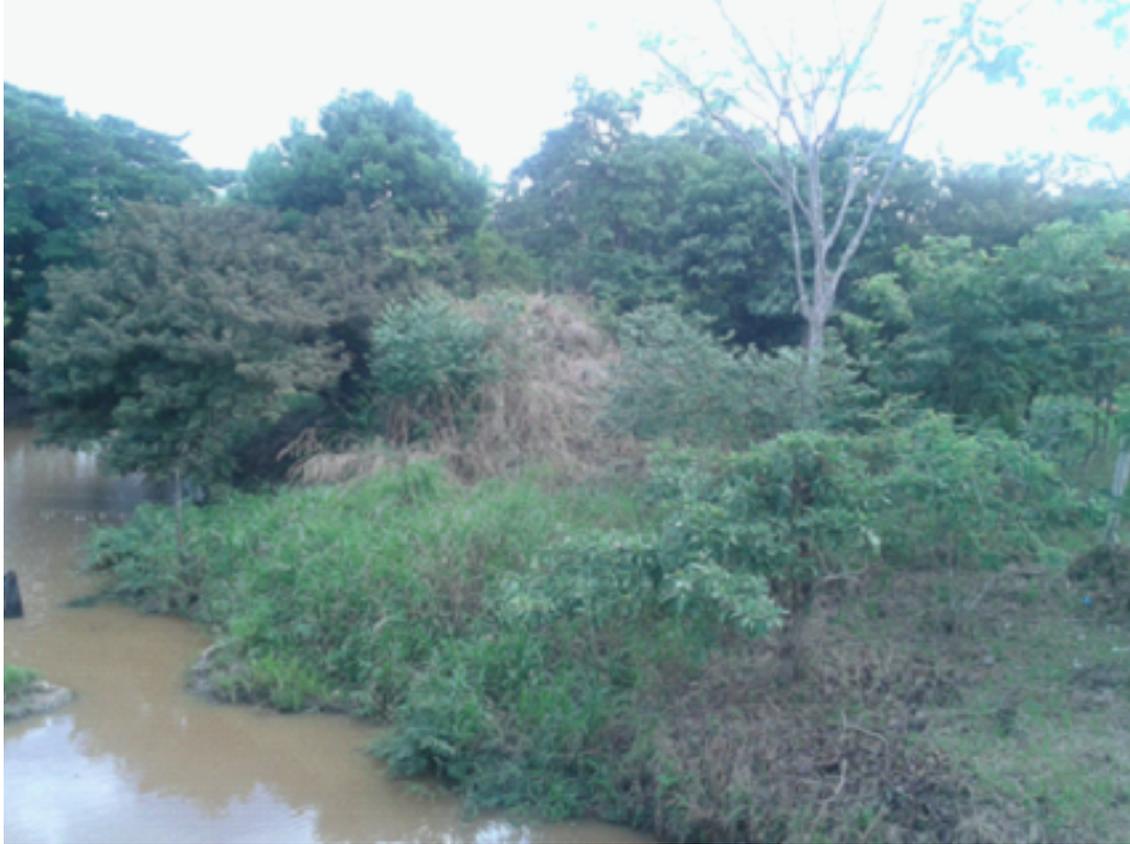
Componente.....: 5 Conos/Taludes

Calif./Mantenim....: 0 / -

Daño/Observaciones.: Los taludes de los accesos del puente se encuentran en buen estado. No se observan rastros de movimientos recientes, ni deslizamientos cercanos.
