07-6606-005.00 El Ruano

Regional.....: 7 Casanare
 Ruta.....: Porcesito (Cruce ruta 25 C) - Puente internal La U
 Carretera.....: Corocoro - Arauca
 Lado de la car...: 1
 Abscisa.....: 36+0459
 No del registro..: 7046

SDC/INV		SiPuCol				Fecha		Hoja
		Informe de inspección principal				07/02/13		4
07-6606-005.00 El Ruano								
Número de componente Trabajo - Descripción del daño Tipo de daño	Cal ifi	Man ten	Ins Esp	Obras de reparación				Fo tos
				T P	Can ti	Año	Costo	
1 Superficie del puente - El puente presenta superficie en carpeta asfáltica. Esta presenta demarcación del ancho de carril. Se encuentra en buen estado aunque se observa desgaste leve. No es necesario realizar reparaciones.	1	-						8
2 Juntas de expansión - El puente posee juntas en neopreno. Éstas se encuentran en muy buen estado. Se encuentran debidamente selladas y ancladas al estribo. No se necesitan labores de reparación.	0	-						5
3 Andenes/Bordillos - El puente carece de andenes, pero se cuenta con bordillos. Estos se encuentran en buen estado y con pintura reglamentaria. En partes aisladas se observan manchas de humedad. No es necesario realizar mantenimiento.	0	-						1

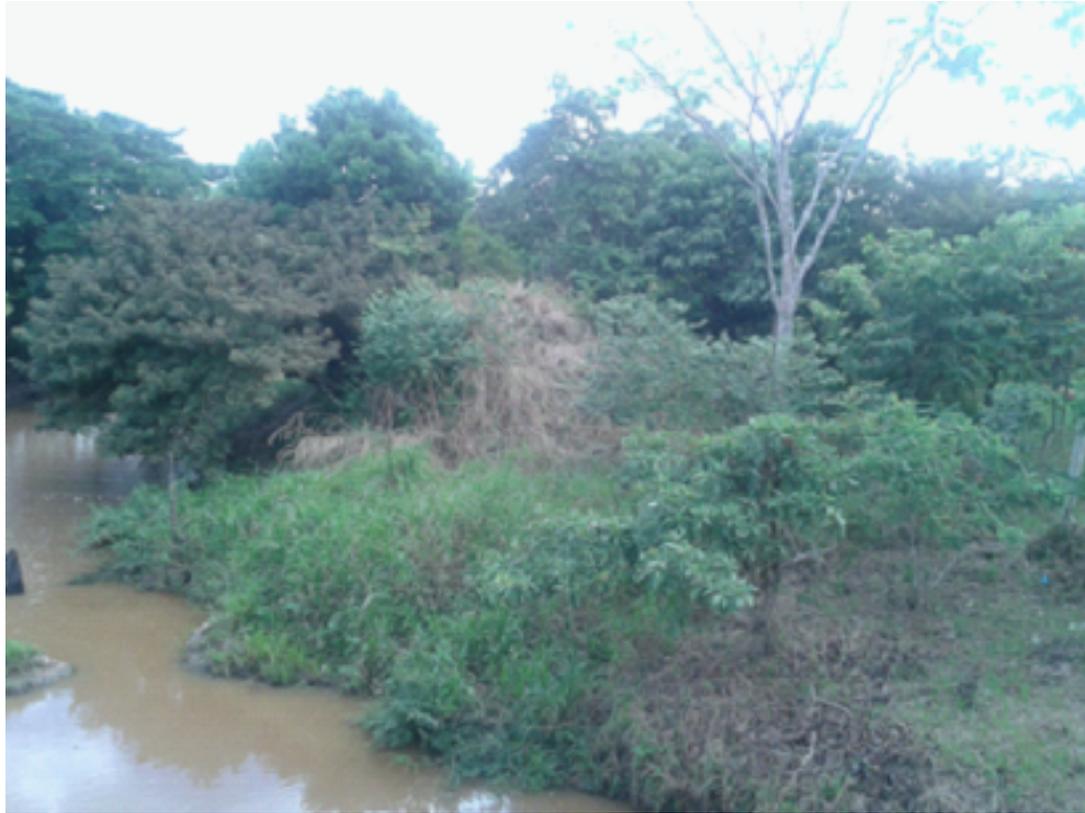
Componente.....: 5 Conos/Taludes

Calif./Mantenim....: 0 / -

Daño/Observaciones.: Los taludes de los accesos del puente se encuentran en buen estado. No se observan rastros de movimientos recientes, ni deslizamientos cercanos.

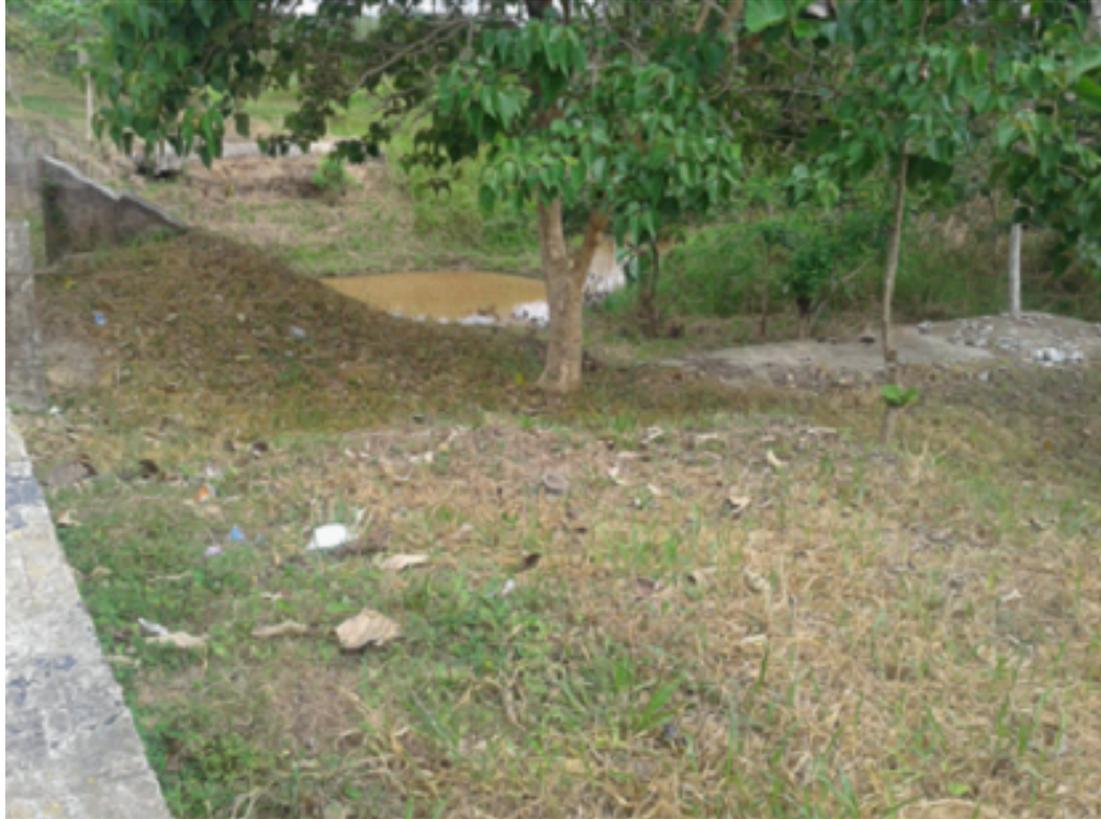
Componente.....: 5 Conos/Taludes

Calif./Mantenim....: 0 / -

Daño/Observaciones.: Los taludes de los accesos del puente se encuentran en buen estado. No se observan rastros de movimientos recientes, ni deslizamientos cercanos.

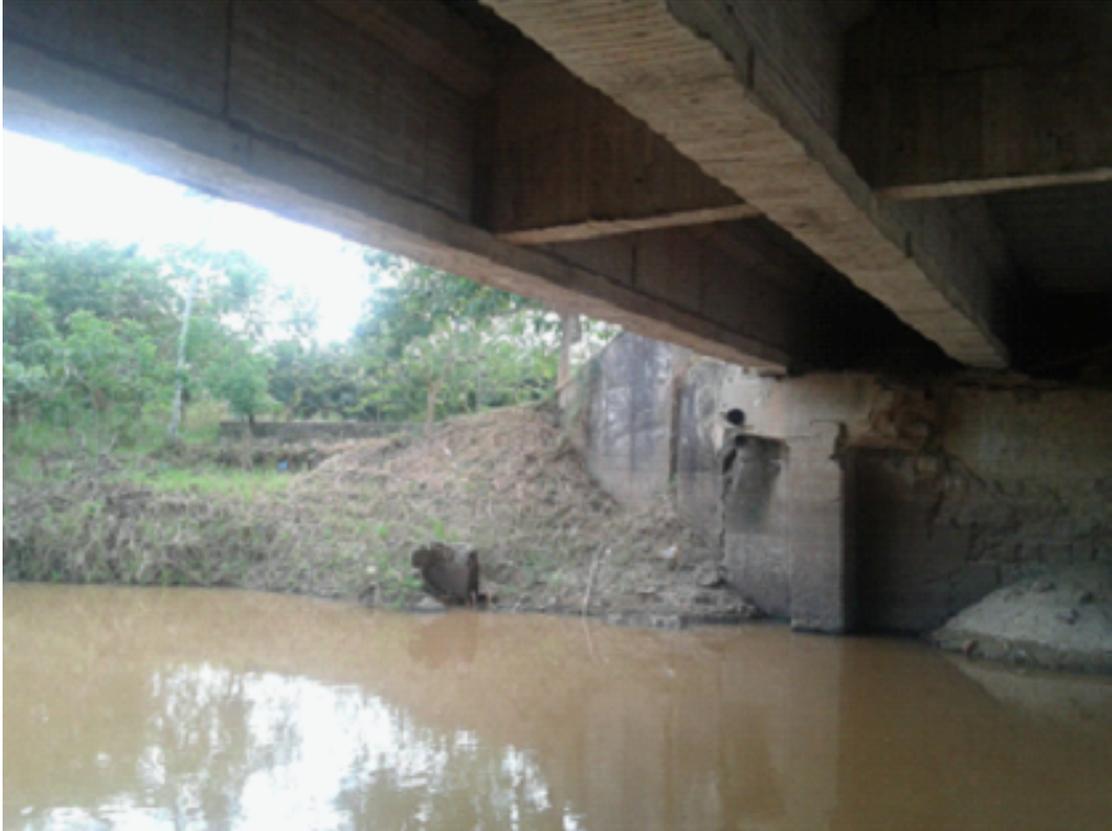
Componente.....: 6 Aletas

Calif./Mantenim....: - / -

Daño/Observaciones.: El puente no cuenta con aletas. Las aletas que se tienen son de otro puente que se había construido en el sitio.

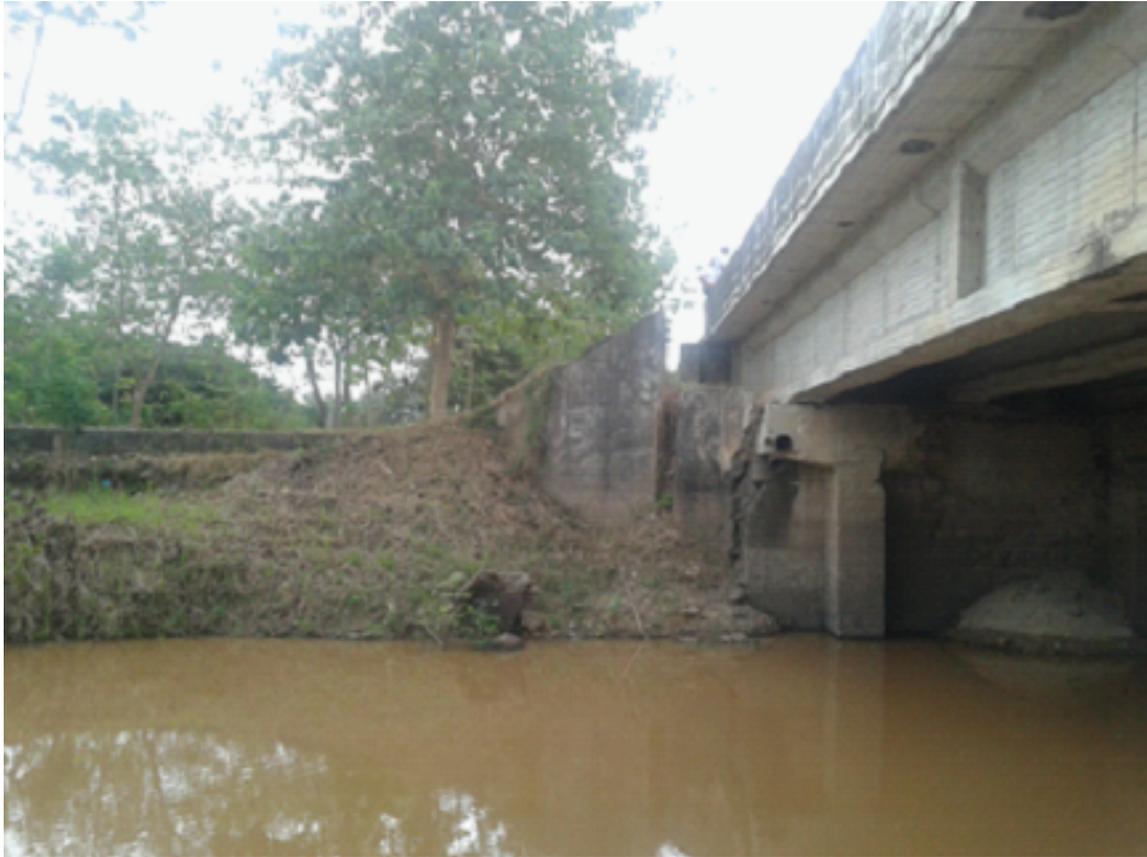
Componente.....: 6 Aletas

Calif./Mantenim....: - / -

Daño/Observaciones.: El puente no cuenta con aletas. Las aletas que se tienen son de otro puente que se había construido en el sitio.

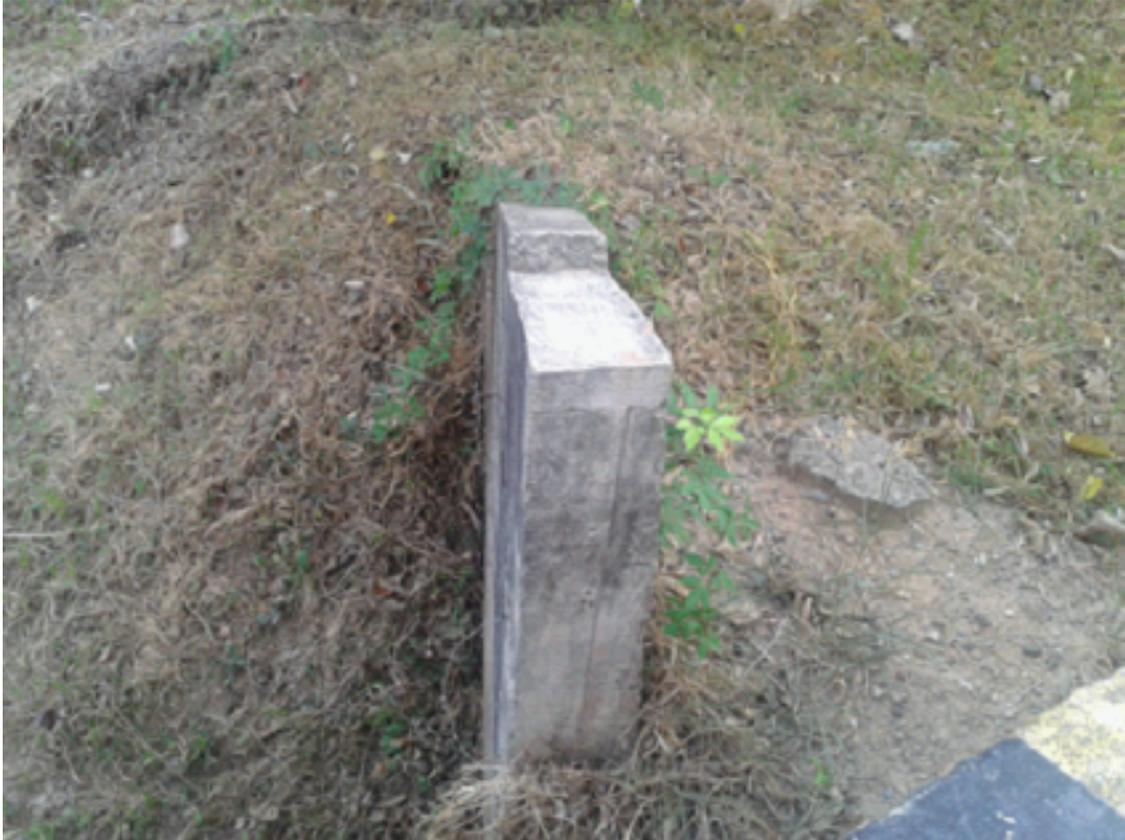
Componente.....: 6 Aletas

Calif./Mantenim....: - / -

Daño/Observaciones.: El puente no cuenta con aletas. Las aletas que se tienen son de otro puente que se había construido en el sitio.

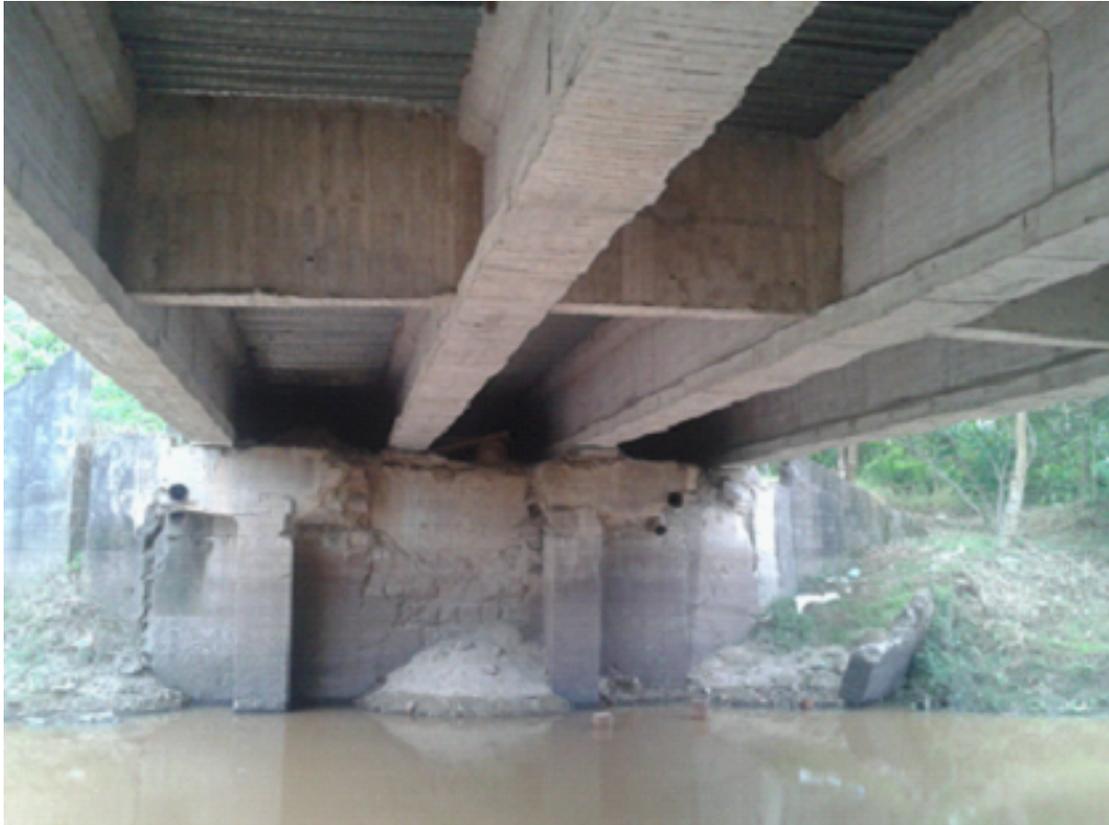
Componente.....: 7 Estribos

Calif./Mantenim....: 0 / -

Daño/Observaciones.: Los estribos del puente se encuentran en buen estado. Se observan algunas manchas de humedad. No se necesita realizar labores de reparación.

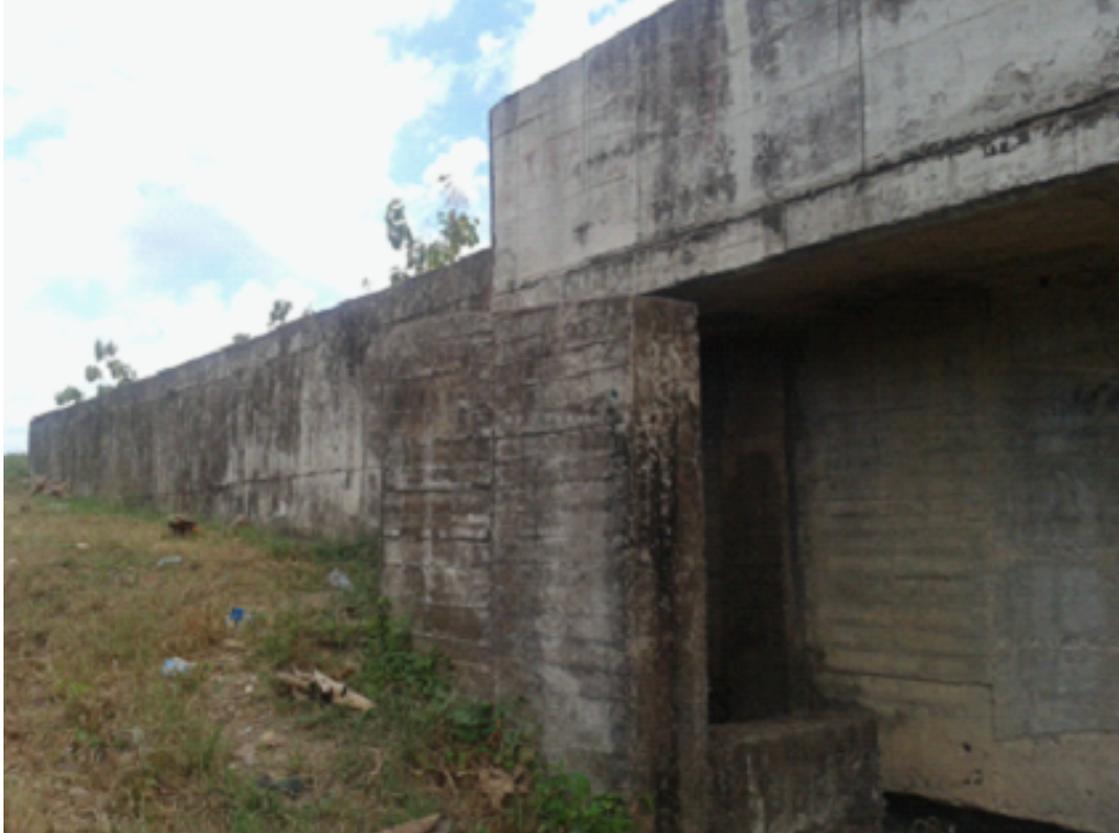
Componente.....: 7 Estribos

Calif./Mantenim....: 0 / -

Daño/Observaciones.: Los estribos del puente se encuentran en buen estado. Se observan algunas manchas de humedad. No se necesita realizar labores de reparación.

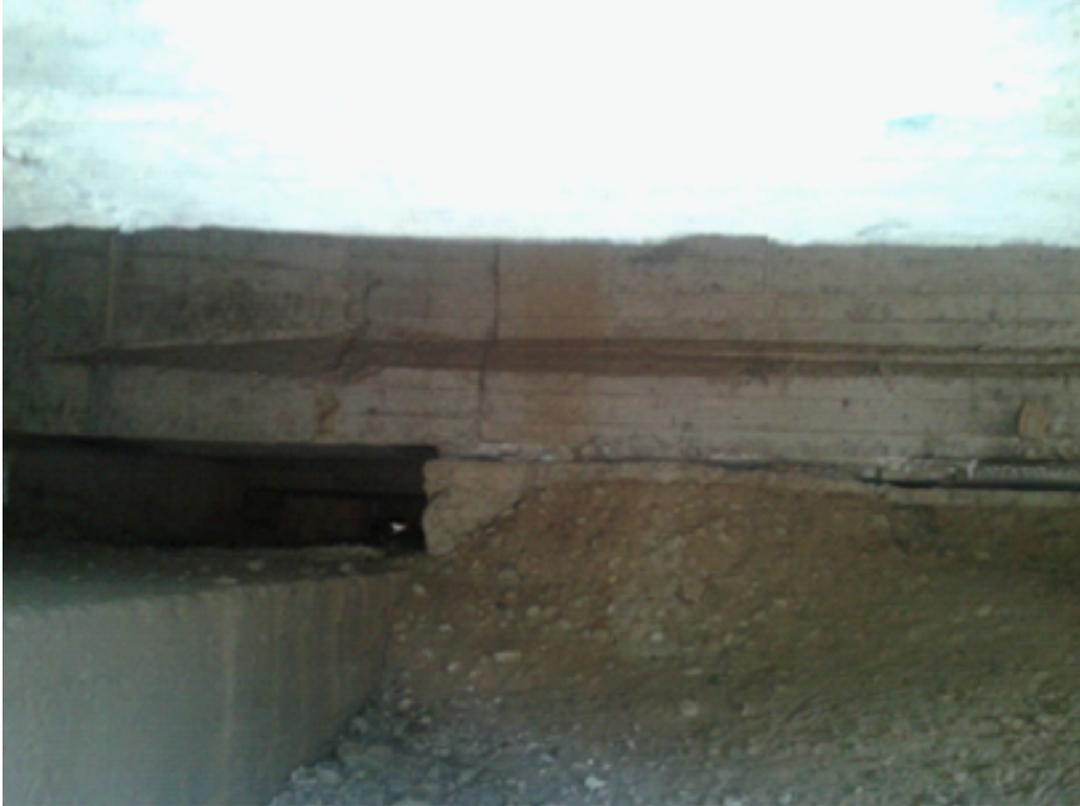
Componente.....: 7 Estribos

Calif./Mantenim....: 0 / -

Daño/Observaciones.: Los estribos del puente se encuentran en buen estado. Se observan algunas manchas de humedad. No se necesita realizar labores de reparación.

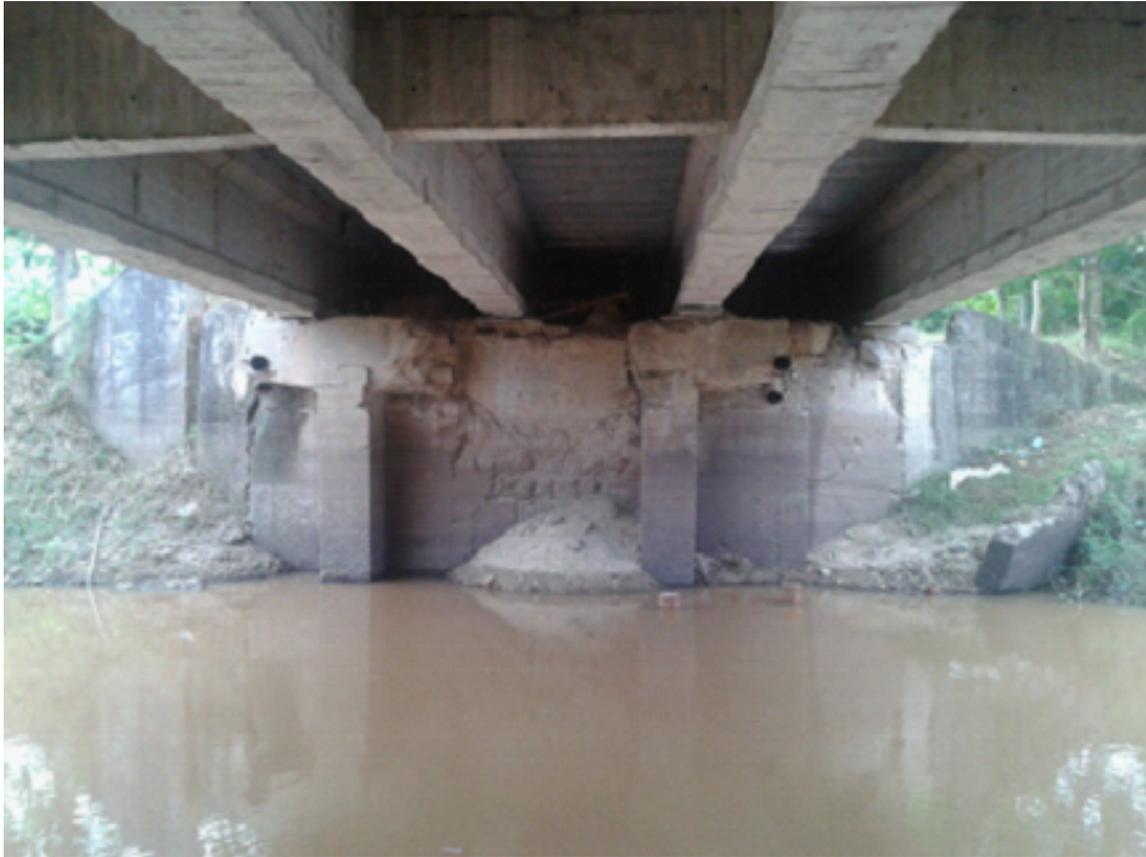
Componente.....: 9 Apoyos

Calif./Mantenim....: 1 / -

Daño/Observaciones.: Todos los apoyos del puente se encuentran en buen estado. No se observan deformaciones ni daños importantes. Solo se observan manchas de humedad y vegetación. Se sugiere realizar limpieza.

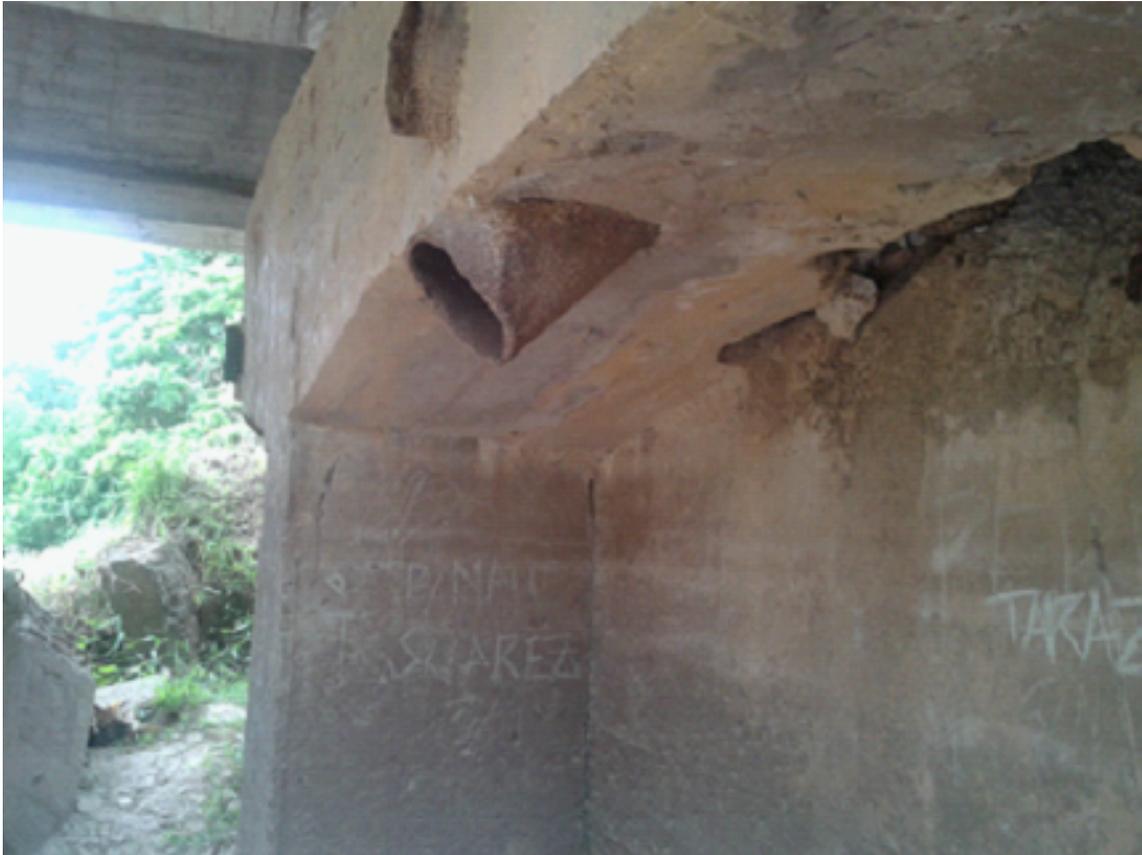
Componente.....: 9 Apoyos

Calif./Mantenim....: 1 / -

Daño/Observaciones.: Todos los apoyos del puente se encuentran en buen estado. No se observan deformaciones ni daños importantes. Solo se observan manchas de humedad y vegetación. Se sugiere realizar limpieza.

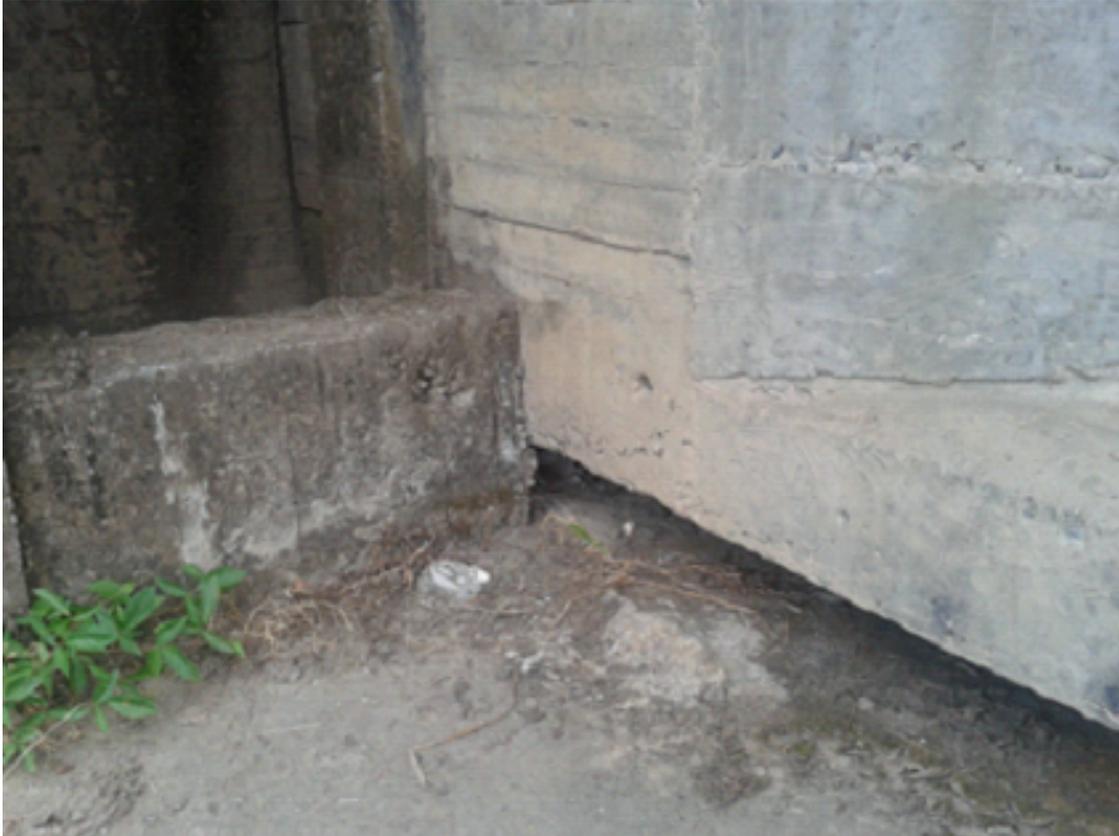
Componente.....: 9 Apoyos

Calif./Mantenim....: 1 / -

Daño/Observaciones.: Todos los apoyos del puente se encuentran en buen estado. No se observan deformaciones ni daños importantes. Solo se observan manchas de humedad y vegetación. Se sugiere realizar limpieza.

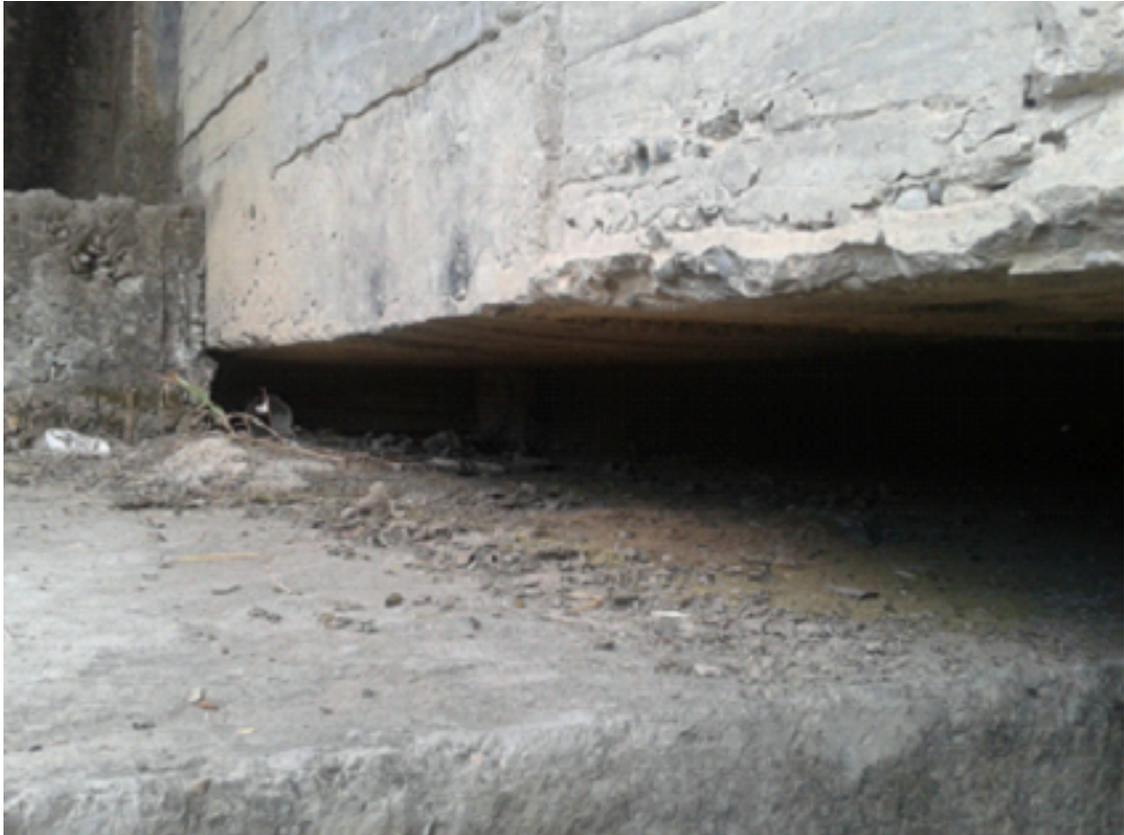
Componente.....: 9 Apoyos

Calif./Mantenim....: 1 / -

Daño/Observaciones.: Todos los apoyos del puente se encuentran en buen estado. No se observan deformaciones ni daños importantes. Solo se observan manchas de humedad y vegetación. Se sugiere realizar limpieza.

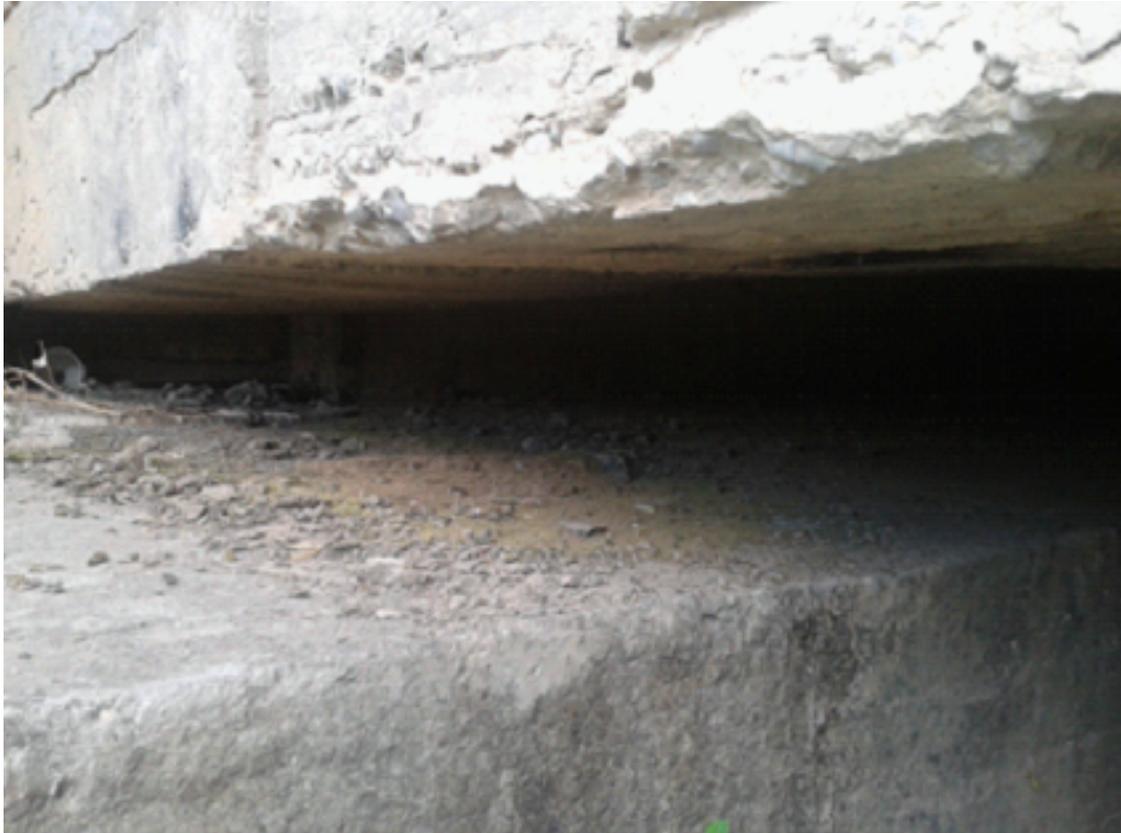
Componente.....: 9 Apoyos

Calif./Mantenim....: 1 / -

Daño/Observaciones.: Todos los apoyos del puente se encuentran en buen estado. No se observan deformaciones ni daños importantes. Solo se observan manchas de humedad y vegetación. Se sugiere realizar limpieza.

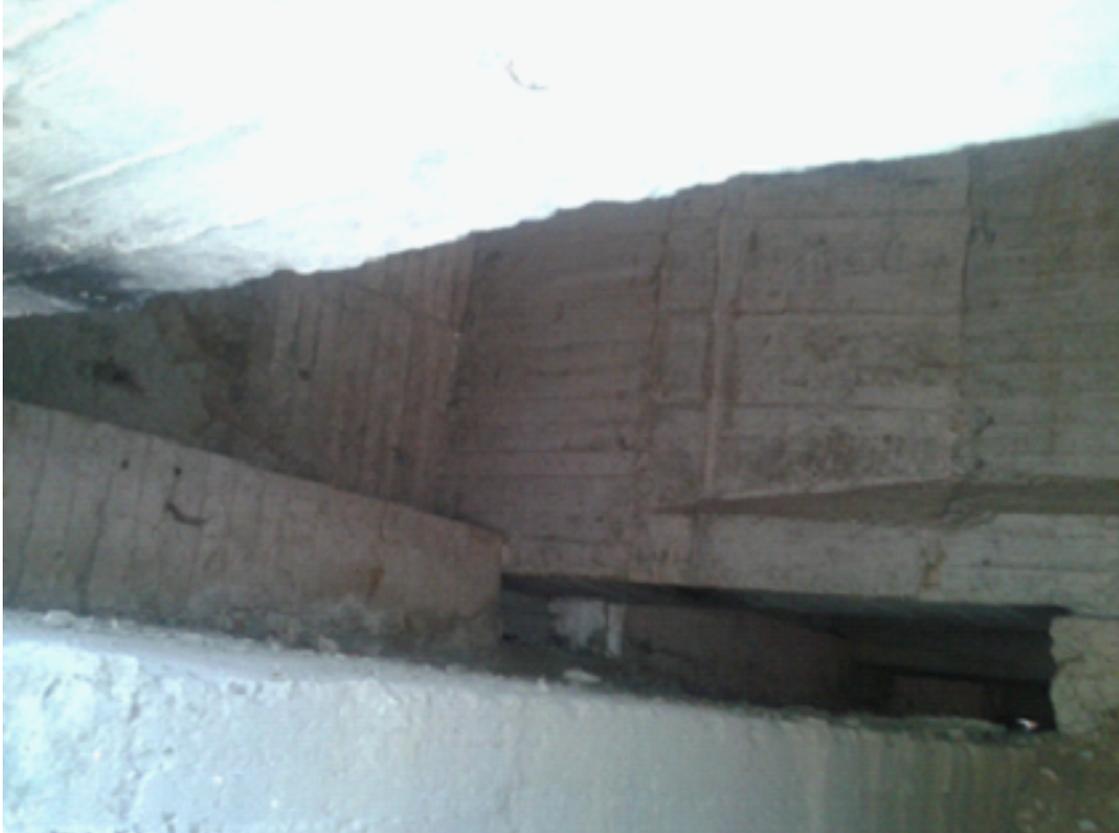
Componente.....: 9 Apoyos

Calif./Mantenim....: 1 / -

Daño/Observaciones.: Todos los apoyos del puente se encuentran en buen estado. No se observan deformaciones ni daños importantes. Solo se observan manchas de humedad y vegetación. Se sugiere realizar limpieza.

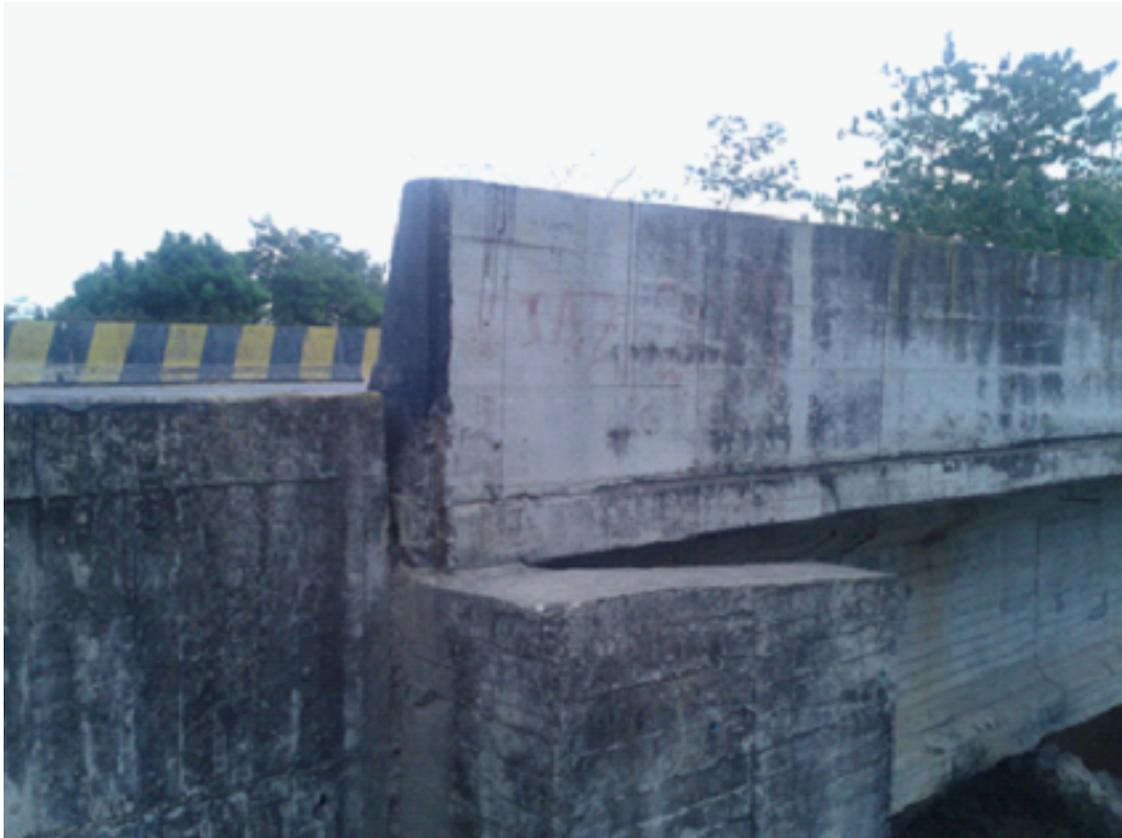
Componente.....: 9 Apoyos

Calif./Mantenim....: 1 / -

Daño/Observaciones.: Todos los apoyos del puente se encuentran en buen estado. No se observan deformaciones ni daños importantes. Solo se observan manchas de humedad y vegetación. Se sugiere realizar limpieza.

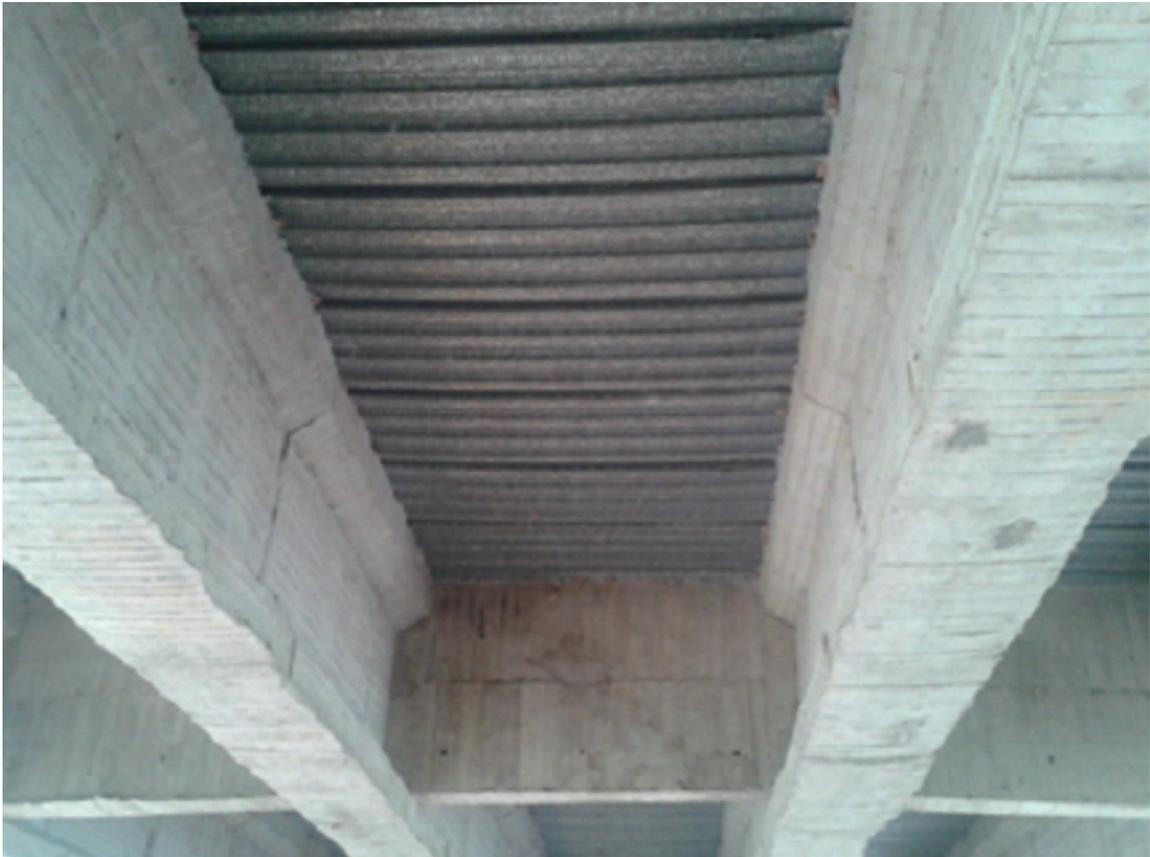
Componente.....: 10 Losa

Calif./Mantenim....: 1 / +

Daño/Observaciones.: Se encuentran en buen estado. Se observan pequeñas deformaciones en el Steel deck pero no son muy significativos. No se necesita realizar mantenimiento en esta parte. En los voladizos se observan manchas de humedad debido a que los drenes presentan carencia de tuberías de alargamiento. Se sugiere instalar esta tubería (12).

Reparaciones.....: E Reparación de drenes

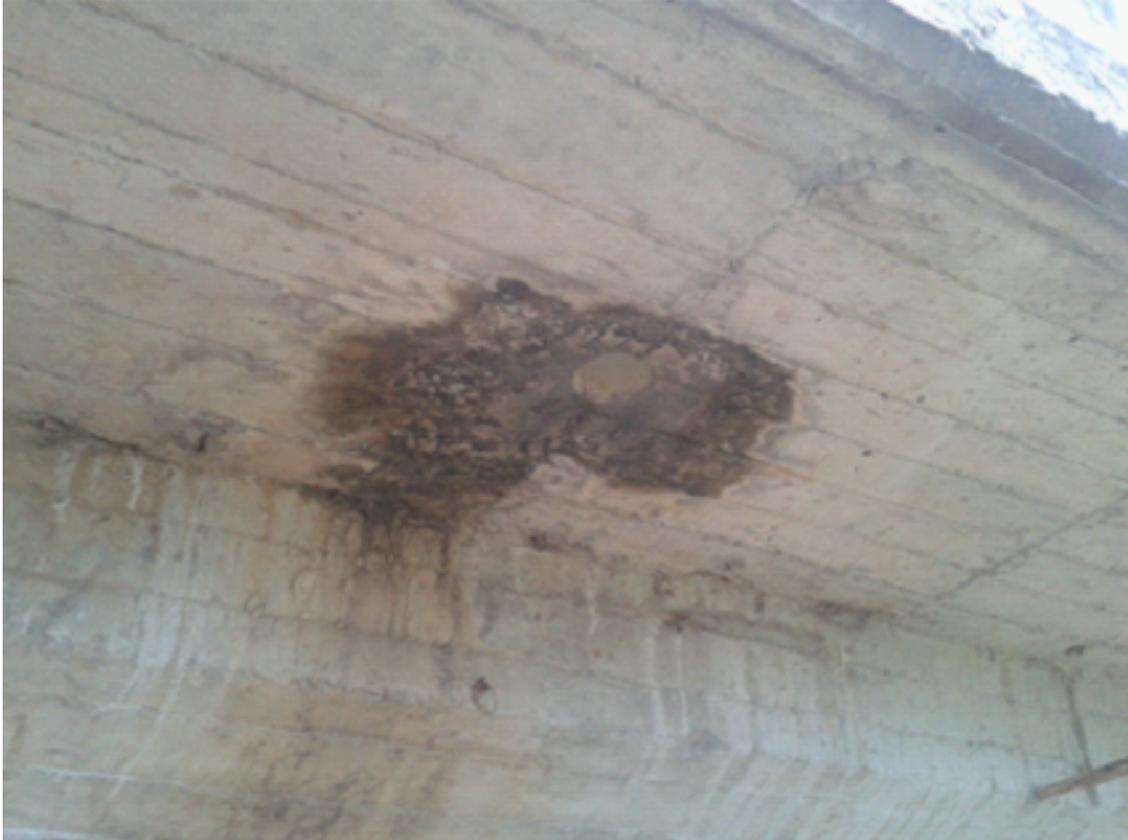
Componente.....: 10 Losa

Calif./Mantenim....: 1 / +

Daño/Observaciones.: Se encuentran en buen estado. Se observan pequeñas deformaciones en el Steel deck pero no son muy significativos. No se necesita realizar mantenimiento en esta parte. En los voladizos se observan manchas de humedad debido a que los drenes presentan carencia de tuberías de alargamiento. Se sugiere instalar esta tubería (12).

Reparaciones.....: E Reparación de drenes

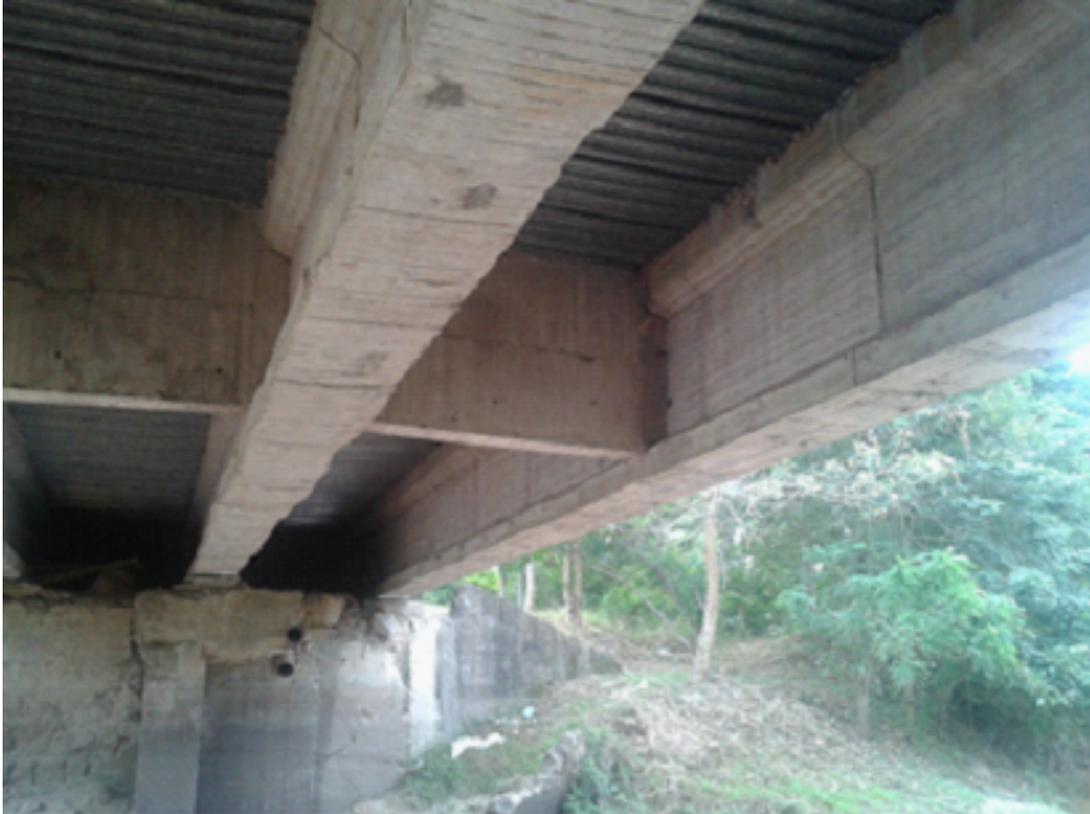
Componente.....: 11 Vigas/Largueros/Diafragmas

Calif./Mantenim....: 1 / -

Daño/Observaciones.: Todas las 4 vigas del puente se encuentran en buen estado. No se observan fisuras ni demás daños en el concreto. Como tampoco exposición de acero de refuerzo.

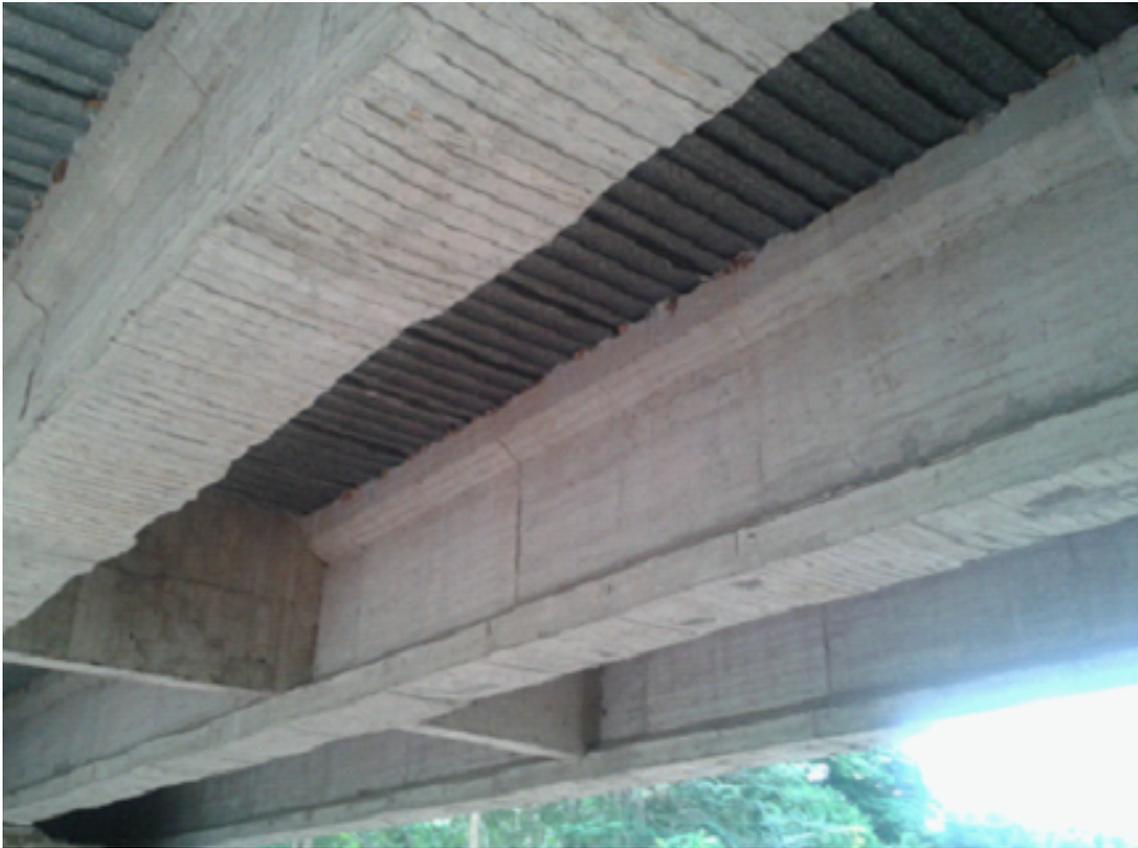
Componente.....: 11 Vigas/Largueros/Diafragmas

Calif./Mantenim....: 1 / -

Daño/Observaciones.: Todas las 4 vigas del puente se encuentran en buen estado. No se observan fisuras ni demás daños en el concreto. Como tampoco exposición de acero de refuerzo.

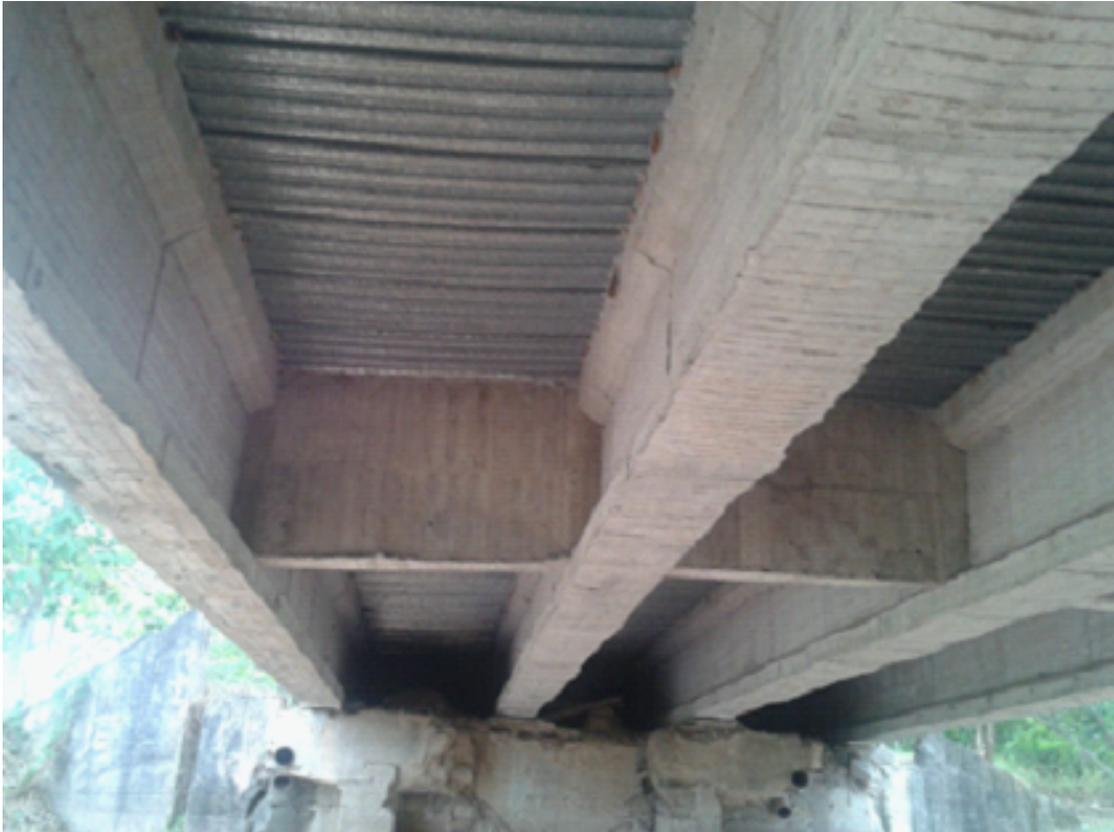
Componente.....: 11 Vigas/Largueros/Diafragmas

Calif./Mantenim....: 1 / -

Daño/Observaciones.: Todas las 4 vigas del puente se encuentran en buen estado. No se observan fisuras ni demás daños en el concreto. Como tampoco exposición de acero de refuerzo.

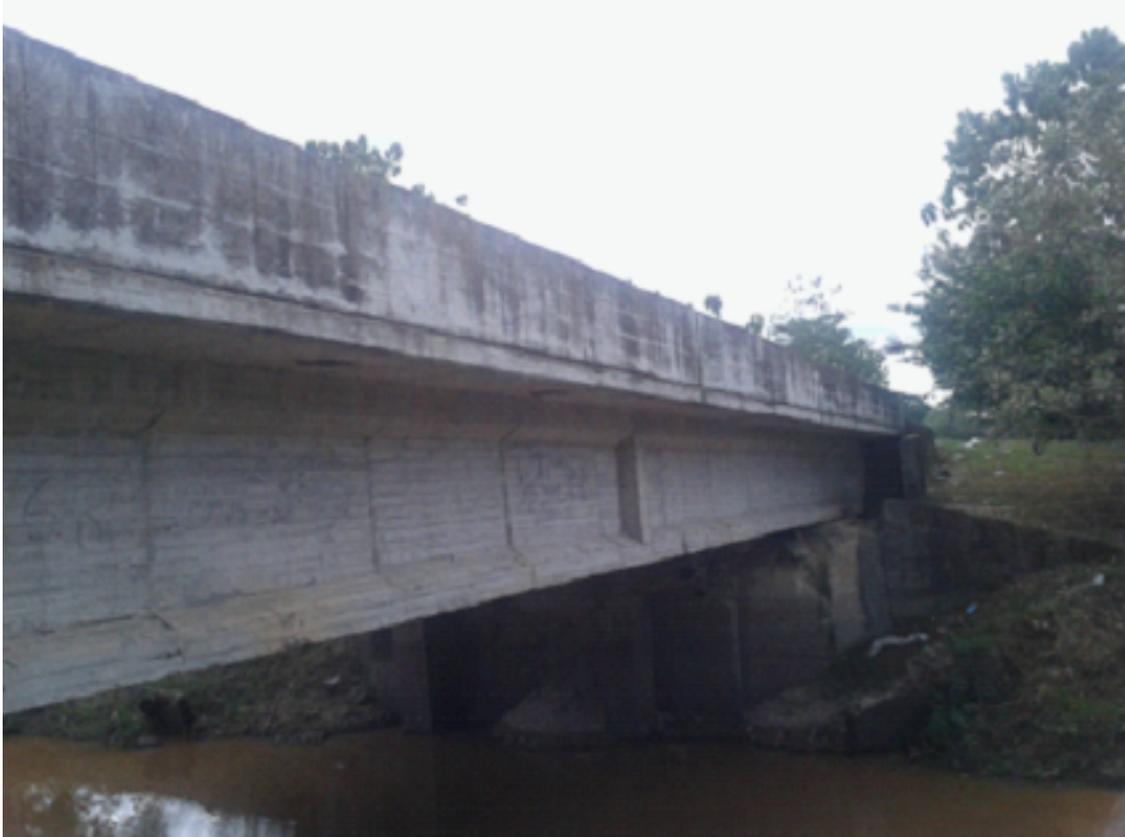
Componente.....: 11 Vigas/Largueros/Diafragmas

Calif./Mantenim....: 1 / -

Daño/Observaciones.: Todas las 4 vigas del puente se encuentran en buen estado. No se observan fisuras ni demás daños en el concreto. Como tampoco exposición de acero de refuerzo.

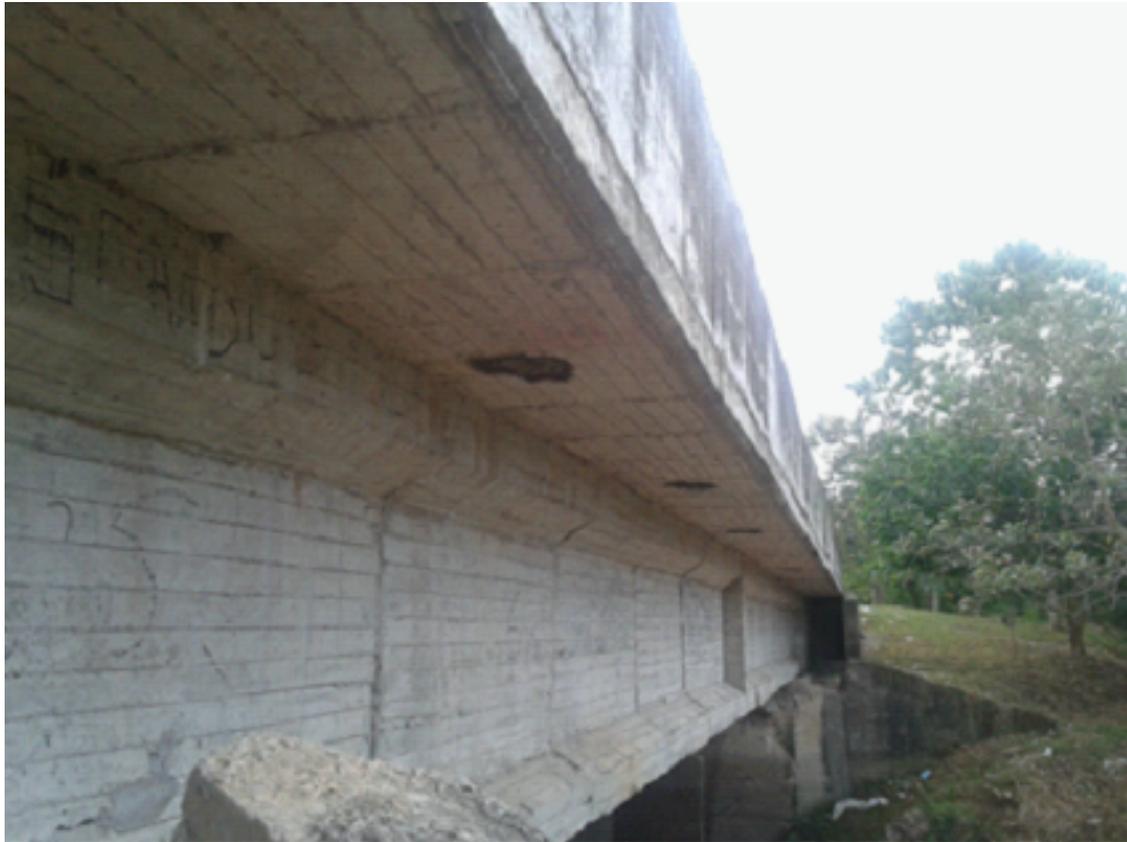
Componente.....: 11 Vigas/Largueros/Diafragmas

Calif./Mantenim....: 1 / -

Daño/Observaciones.: Todas las 4 vigas del puente se encuentran en buen estado. No se observan fisuras ni demás daños en el concreto. Como tampoco exposición de acero de refuerzo.
