07-6606-005.00 El Ruano

Regional.....: 7 Casanare
 Ruta.....: Porcesito (Cruce ruta 25 C) - Puente internal La U
 Carretera.....: Corocoro - Arauca
 Lado de la car...: 1
 Abscisa.....: 36+0459
 No del registro..: 7046

SDC/INV		SiPuCol				Fecha		Hoja
		Informe de inspección principal				07/02/13		4
07-6606-005.00 El Ruano								
Número de componente Trabajo - Descripción del daño Tipo de daño	Cal ifi	Man ten	Ins Esp	Obras de reparación				Fo tos
				T P	Can ti	Año	Costo	
1 Superficie del puente - El puente presenta superficie en carpeta asfáltica. Esta presenta demarcación del ancho de carril. Se encuentra en buen estado aunque se observa desgaste leve. No es necesario realizar reparaciones.	1	-						8
2 Juntas de expansión - El puente posee juntas en neopreno. Éstas se encuentran en muy buen estado. Se encuentran debidamente selladas y ancladas al estribo. No se necesitan labores de reparación.	0	-						5
3 Andenes/Bordillos - El puente carece de andenes, pero se cuenta con bordillos. Estos se encuentran en buen estado y con pintura reglamentaria. En partes aisladas se observan manchas de humedad. No es necesario realizar mantenimiento.	0	-						1

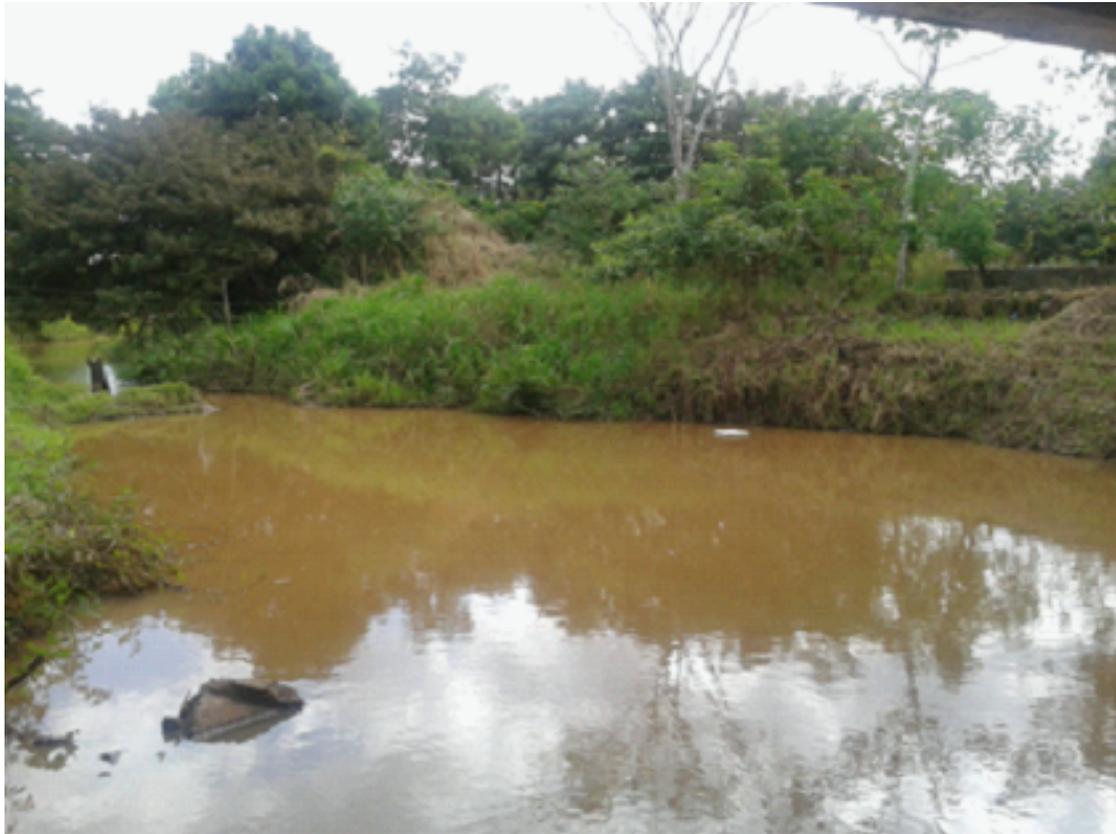
Componente.....: 15 Cauce

Calif./Mantenim....: 1 / +

Daño/Observaciones.: Aguas arriba del puente no se observa ningún inconveniente. Aguas abajo se observa erosión a los márgenes y bajo el puente se tienen partes de la losa y vigas del anterior puente, lo que obstruye el paso del agua. Se sugiere remover y retirar estos bloques.

Tipo de daño.....: Otro

Z: Remoción de bloques de concreto

Reparaciones.....: Z Otra

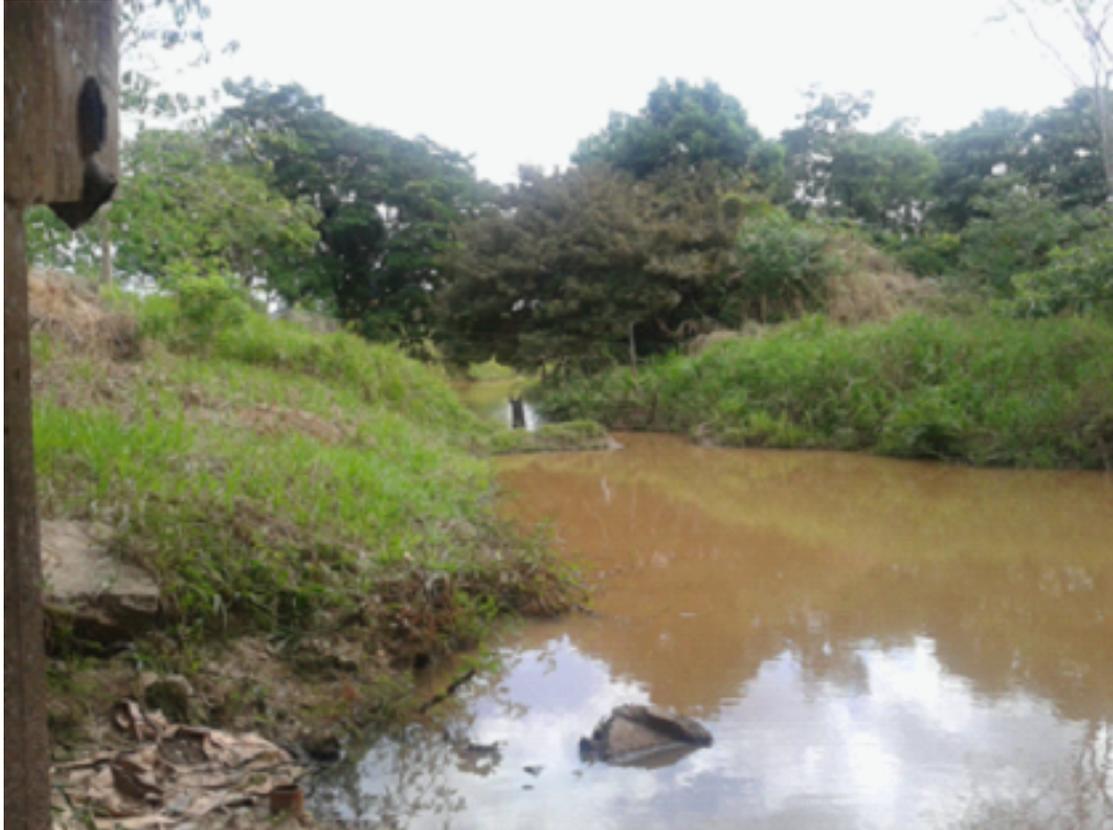
Componente.....: 15 Cauce

Calif./Mantenim....: 1 / +

Daño/Observaciones.: Aguas arriba del puente no se observa ningún inconveniente. Aguas abajo se observa erosión a los márgenes y bajo el puente se tienen partes de la losa y vigas del anterior puente, lo que obstruye el paso del agua. Se sugiere remover y retirar estos bloques.

Tipo de daño.....: Otro

Z: Remoción de bloques de concreto

Reparaciones.....: Z Otra

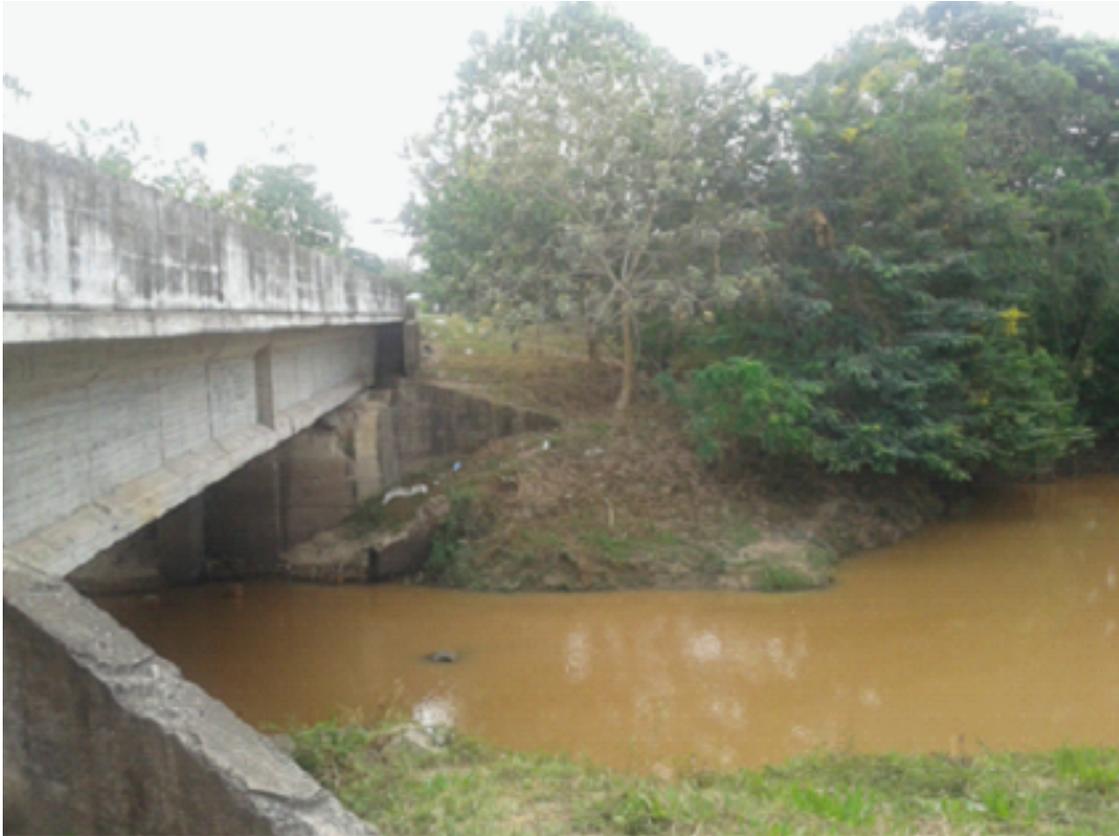
Componente.....: 15 Cauce

Calif./Mantenim....: 1 / +

Daño/Observaciones.: Aguas arriba del puente no se observa ningún inconveniente. Aguas abajo se observa erosión a los márgenes y bajo el puente se tienen partes de la losa y vigas del anterior puente, lo que obstruye el paso del agua. Se sugiere remover y retirar estos bloques.

Tipo de daño.....: Otro

Z: Remoción de bloques de concreto

Reparaciones.....: Z Otra

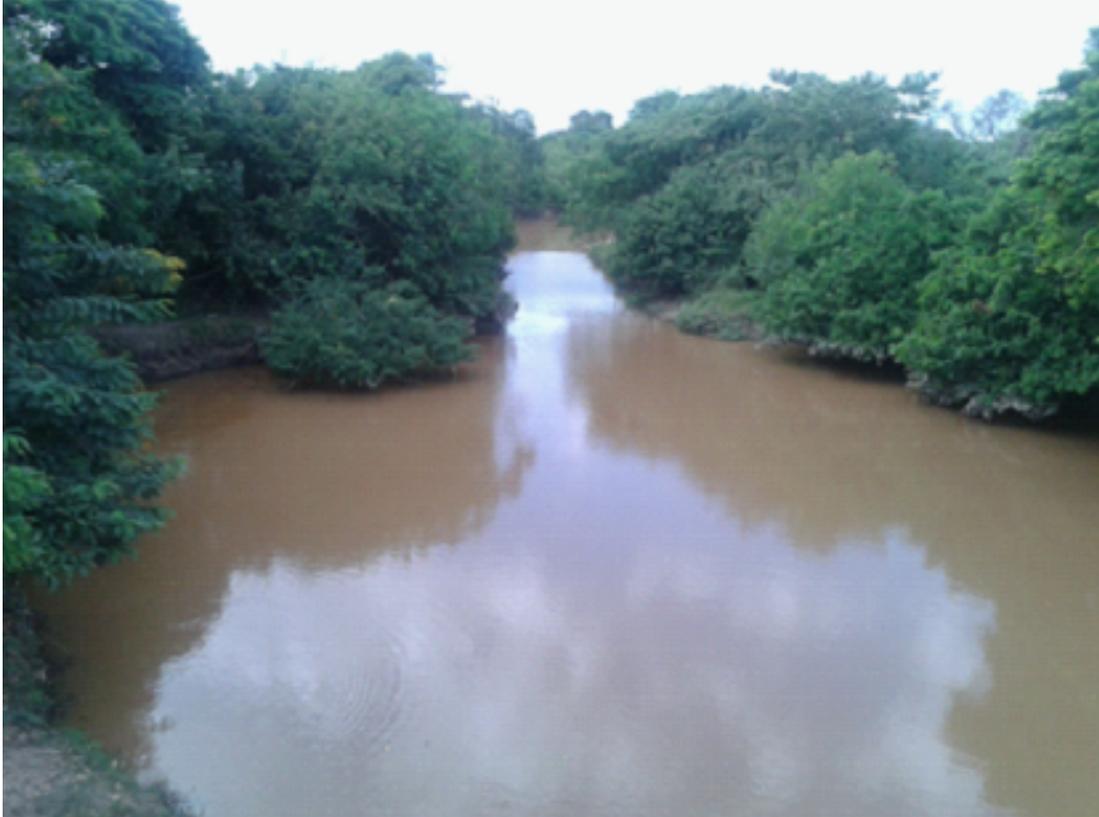
Componente.....: 15 Cauce

Calif./Mantenim....: 1 / +

Daño/Observaciones.: Aguas arriba del puente no se observa ningún inconveniente. Aguas abajo se observa erosión a los márgenes y bajo el puente se tienen partes de la losa y vigas del anterior puente, lo que obstruye el paso del agua. Se sugiere remover y retirar estos bloques.

Tipo de daño.....: Otro

Z: Remoción de bloques de concreto

Reparaciones.....: Z Otra

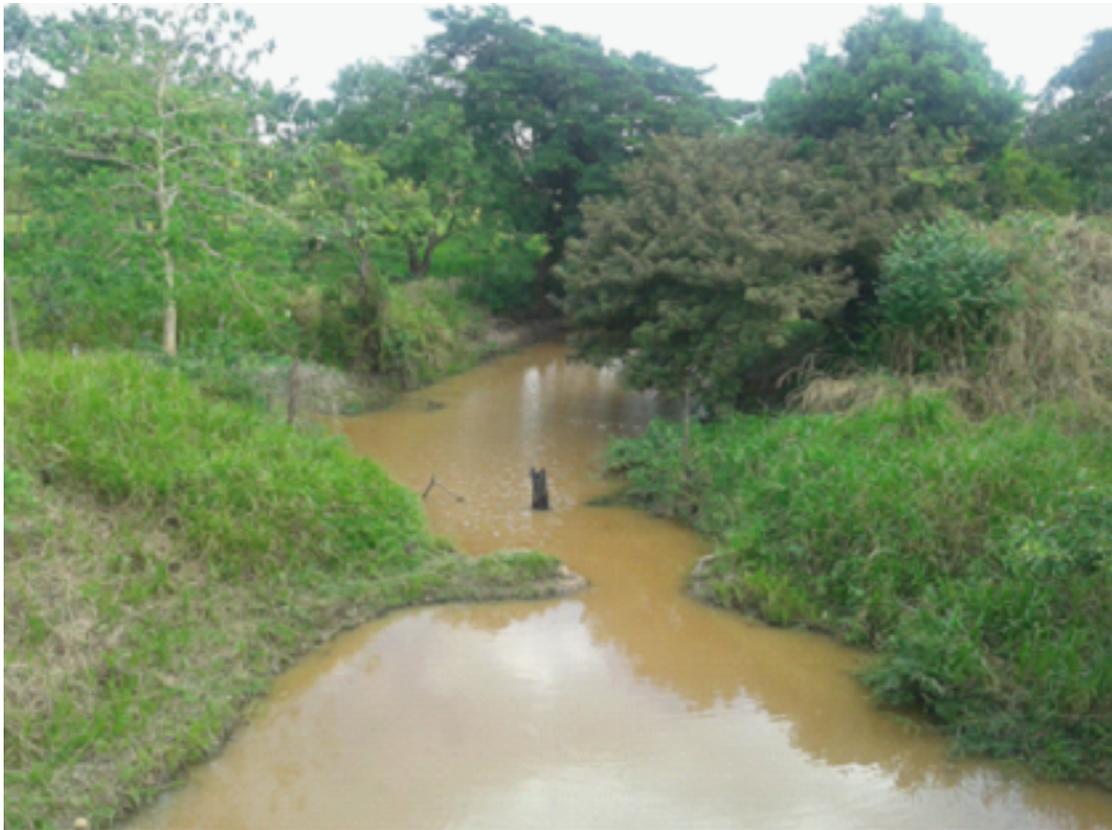
Componente.....: 15 Cauce

Calif./Mantenim....: 1 / +

Daño/Observaciones.: Aguas arriba del puente no se observa ningún inconveniente. Aguas abajo se observa erosión a los márgenes y bajo el puente se tienen partes de la losa y vigas del anterior puente, lo que obstruye el paso del agua. Se sugiere remover y retirar estos bloques.

Tipo de daño.....: Otro

Z: Remoción de bloques de concreto

Reparaciones.....: Z Otra

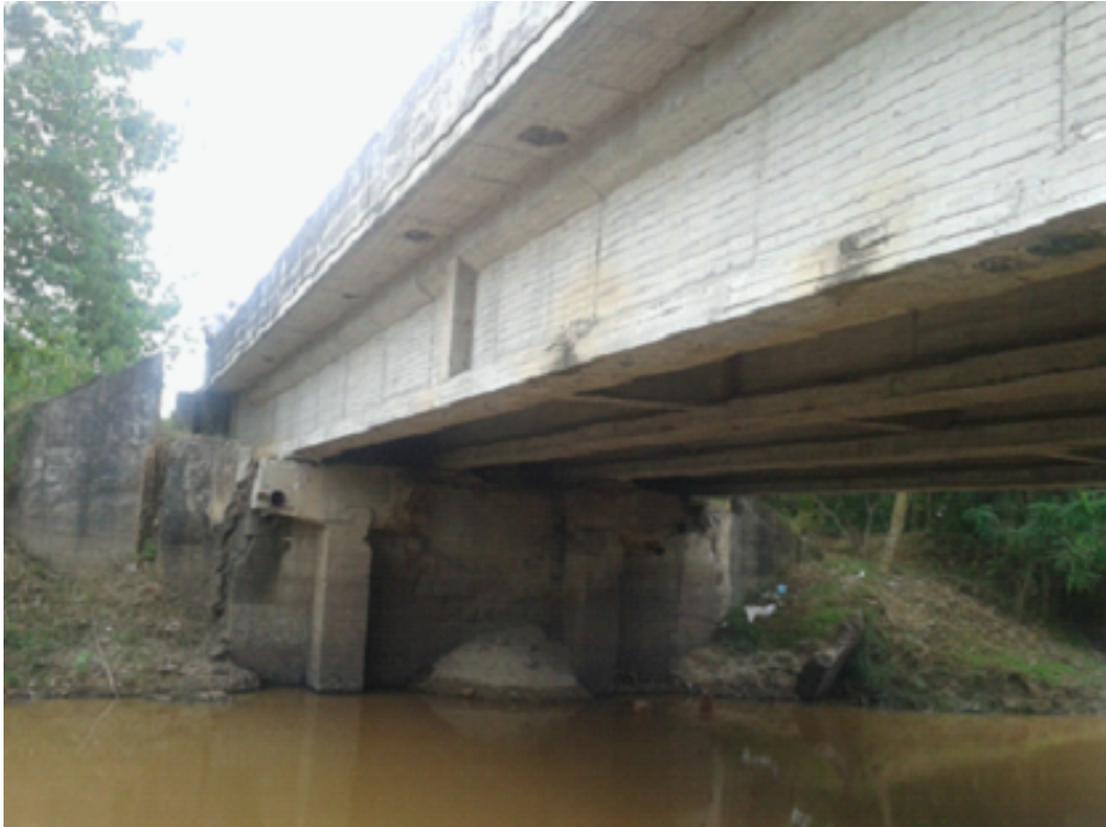
Componente.....: 17 Puente en general

Daño/Observaciones.: Se encuentra en buen estado.

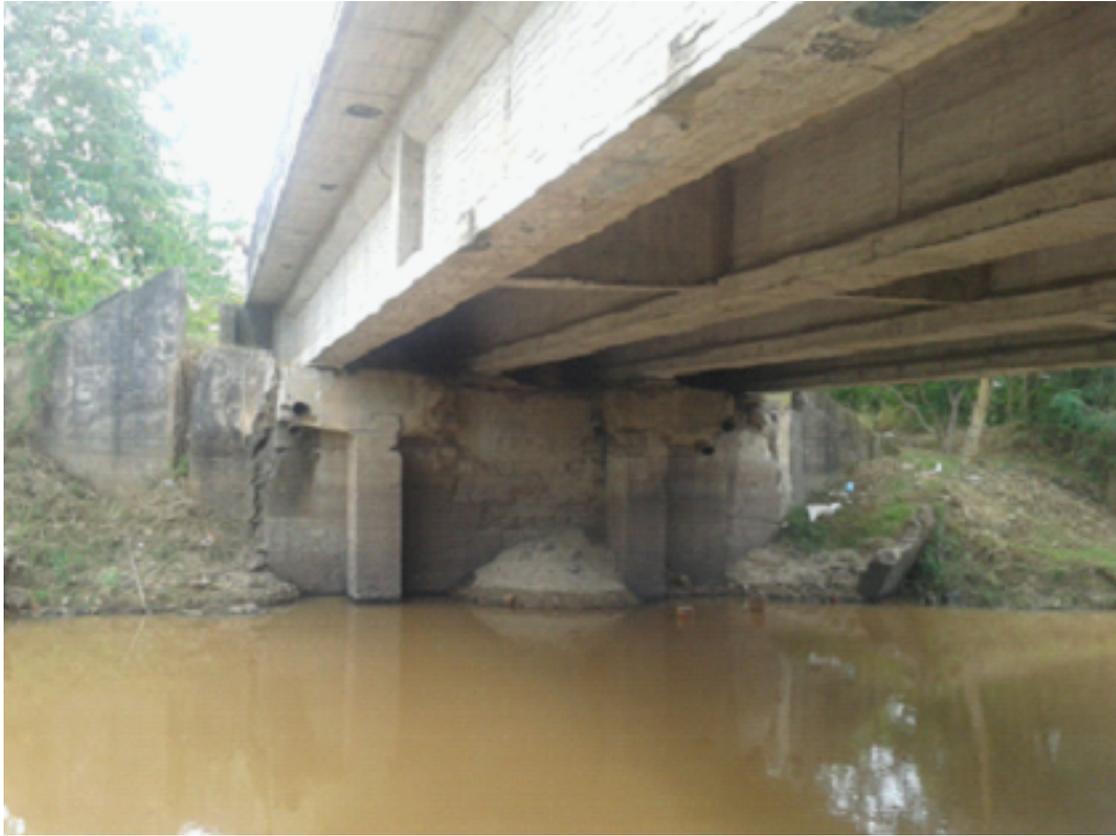
Componente.....: 17 Puente en general

Daño/Observaciones.: Se encuentra en buen estado.

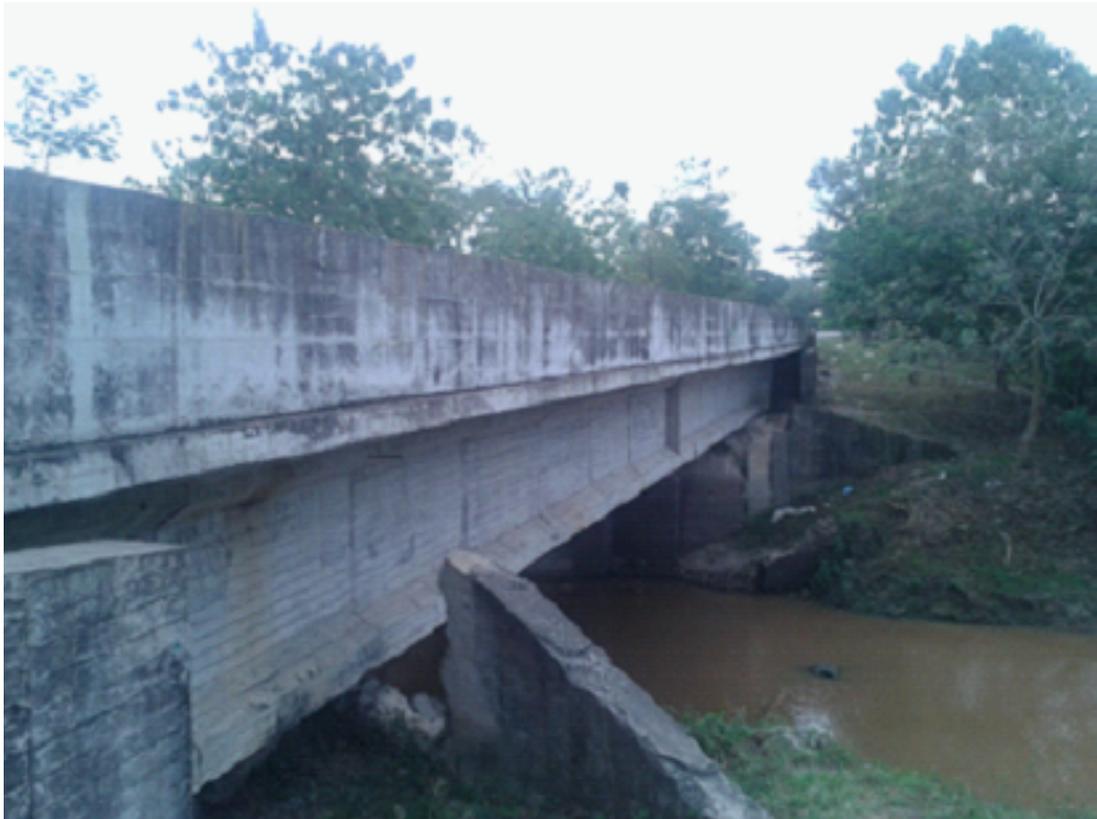
Componente.....: 17 Puente en general

Daño/Observaciones.: Se encuentra en buen estado.

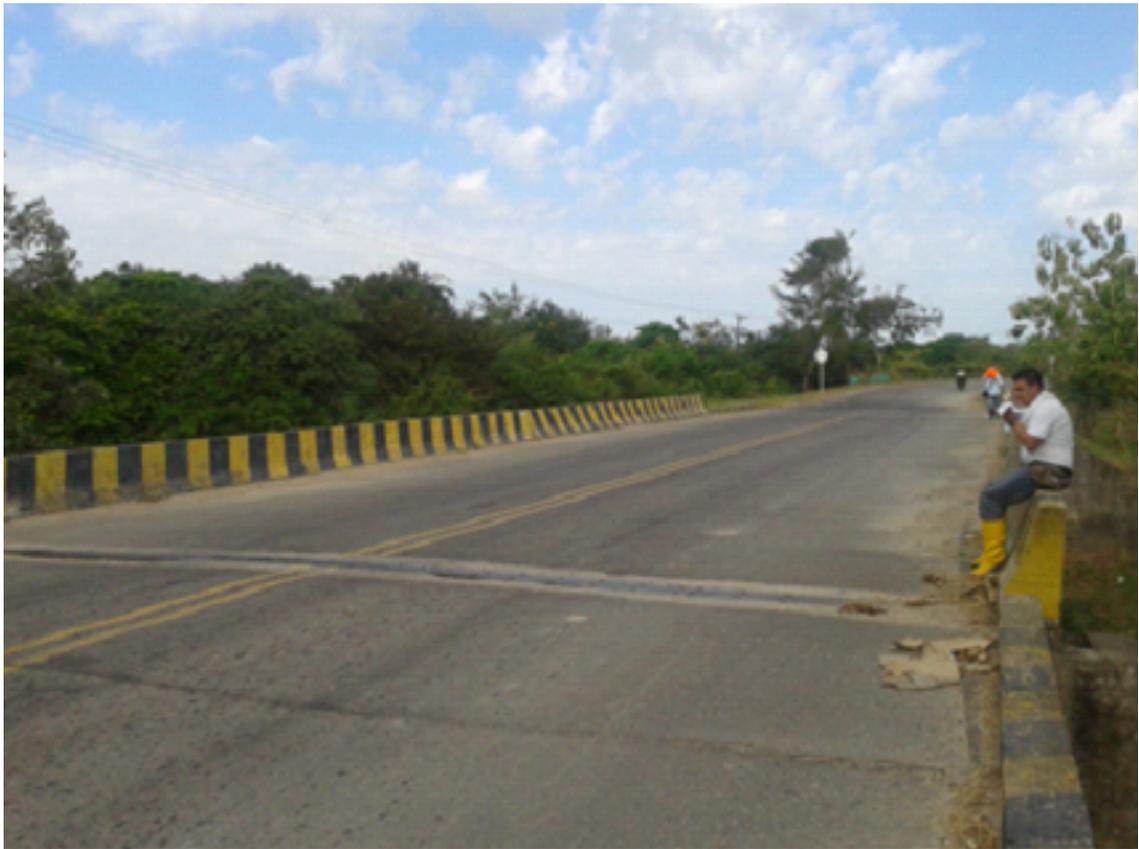
Componente.....: 17 Puente en general

Daño/Observaciones.: Se encuentra en buen estado.

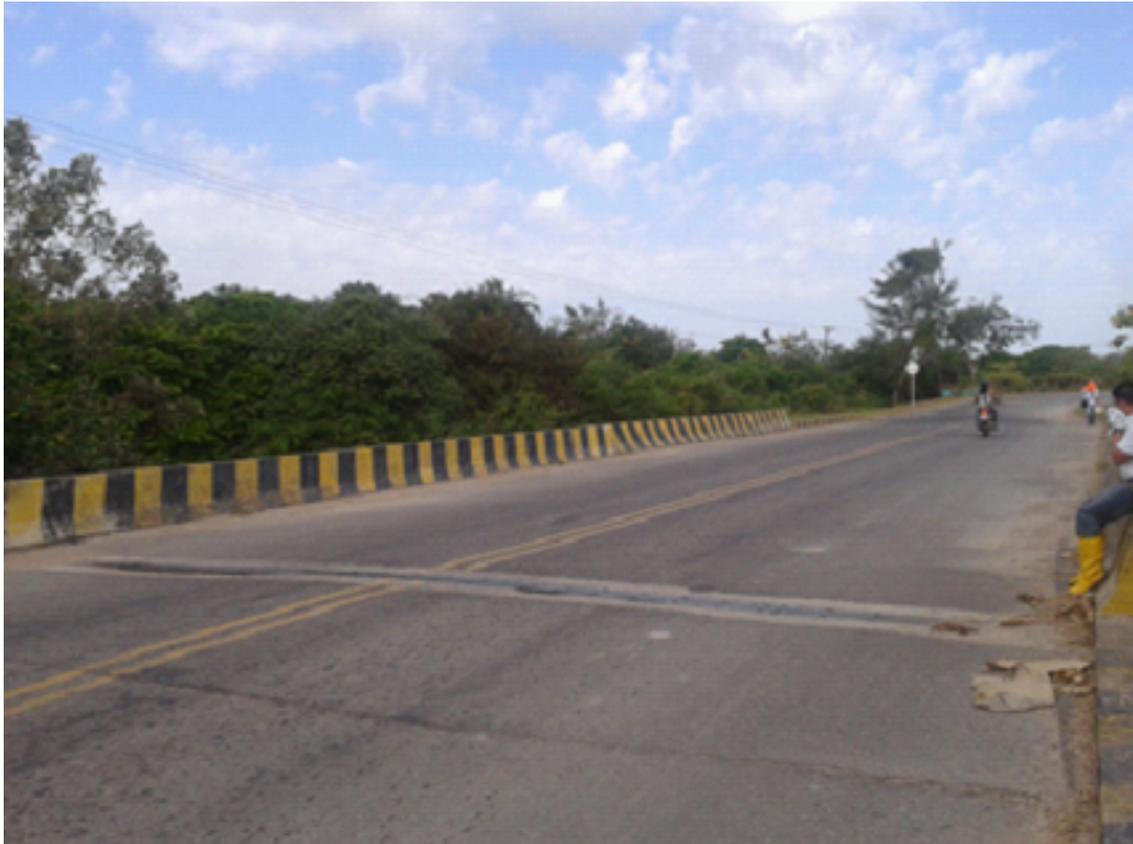
Componente.....: 17 Puente en general
Calif./Mantenim....: - / -
Daño/Observaciones.: Se encuentra en buen estado.
