07-6606-006.00 Caño Jesus

Regional.....: 7 Casanare
 Ruta.....: Porcesito (Cruce ruta 25 C) - Puente internal La U
 Carretera.....: Corocoro - Arauca
 Lado de la car...: 1
 Abscisa.....: 37+0752
 No del registro..: 7047

Recolección de datos : Fecha.....: 2012.12.17
 : Iniciales.....: OFAS

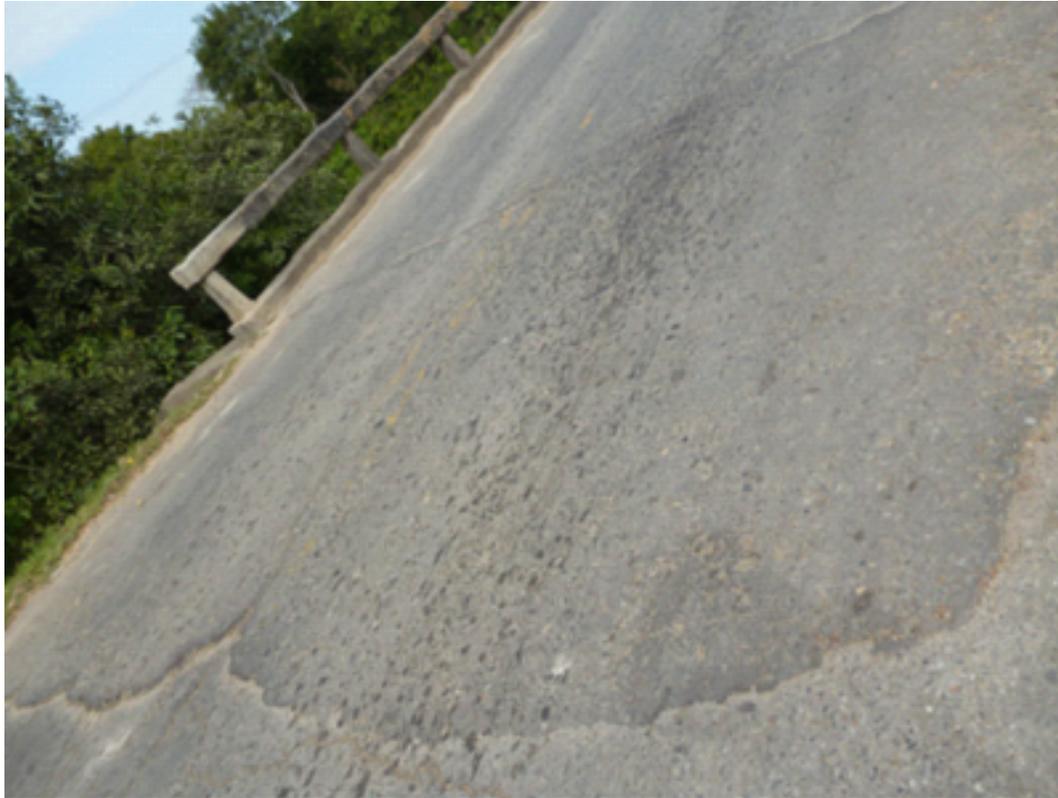
Componente.....: 1 Superficie del puente

Daño/Observaciones.: Superficie en buen estado, el asfalto presenta desgaste , se observan los agregados del mismo. Falta demarcación tanto líneas blancas como amarillas. Falta limpieza.

Tipo de daño.....: Descomposición

Reparaciones.....: C Tratamiento superficial (sello)

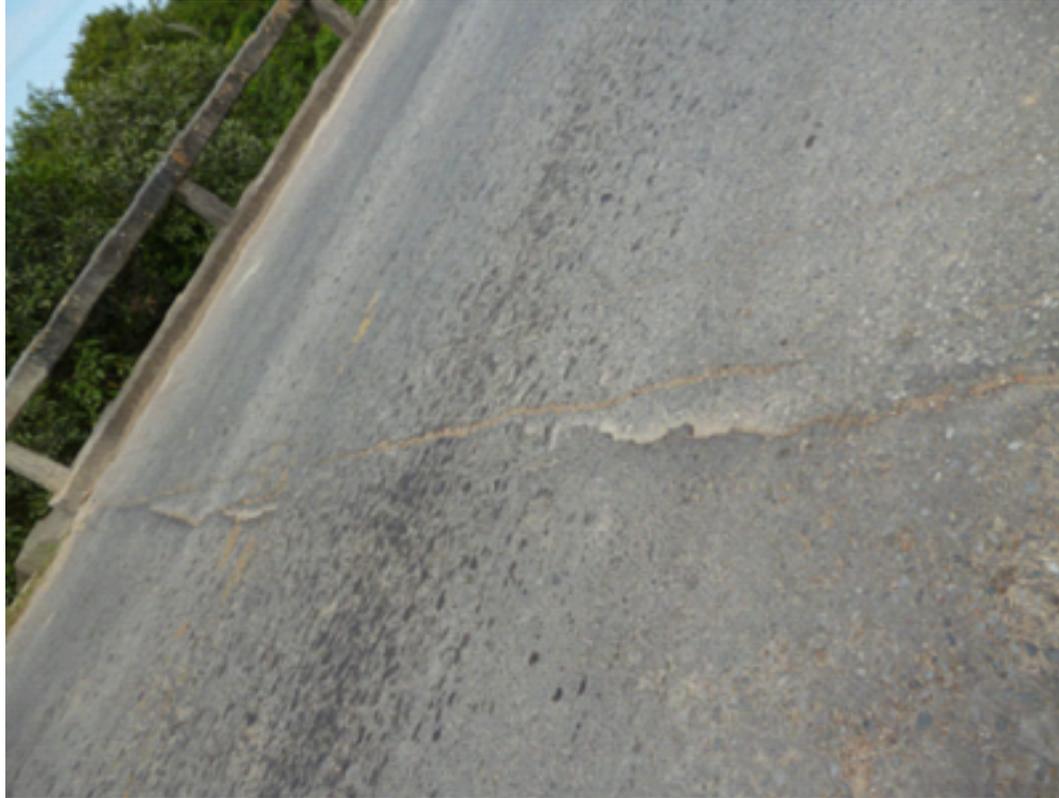
Componente.....: 1 Superficie del puente

Daño/Observaciones.: Superficie en buen estado, el asfalto presenta desgaste , se observan los agregados del mismo. Falta demarcación tanto líneas blancas como amarillas. Falta limpieza.

Tipo de daño.....: Descomposición

Reparaciones.....: C Tratamiento superficial (sello)

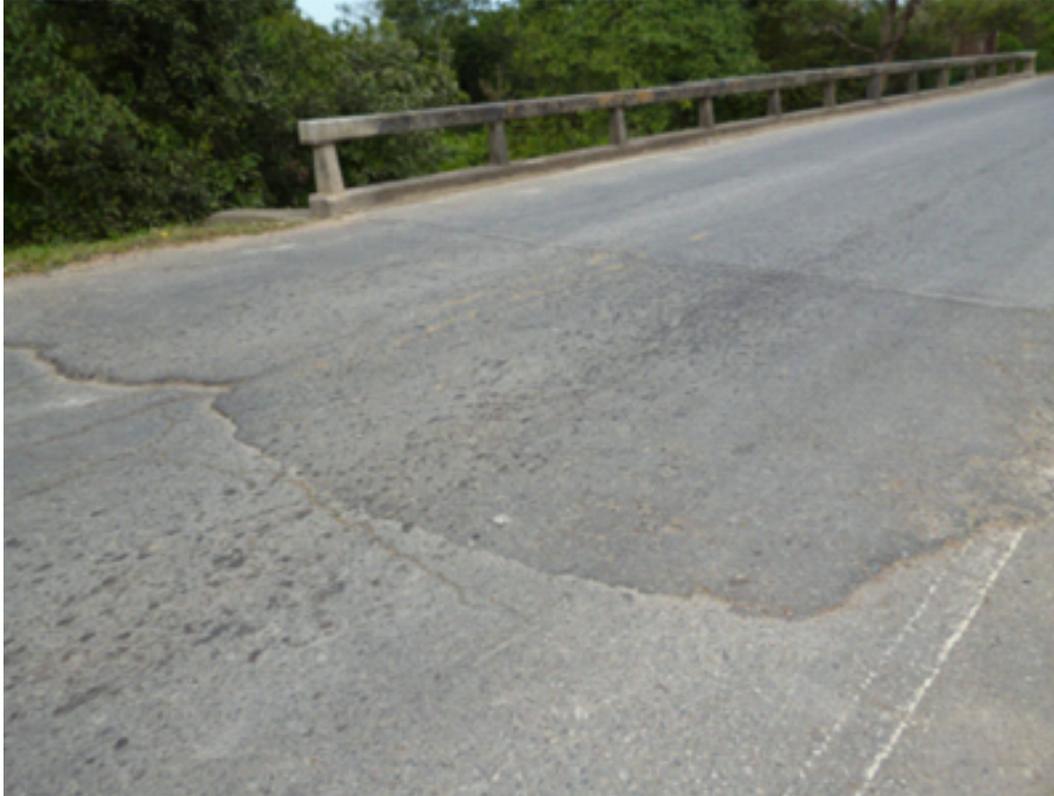
Componente.....: 1 Superficie del puente

Daño/Observaciones.: Superficie en buen estado, el asfalto presenta desgaste , se observan los agregados del mismo. Falta demarcación tanto líneas blancas como amarillas. Falta limpieza.

Tipo de daño.....: Descomposición

Reparaciones.....: C Tratamiento superficial (sello)

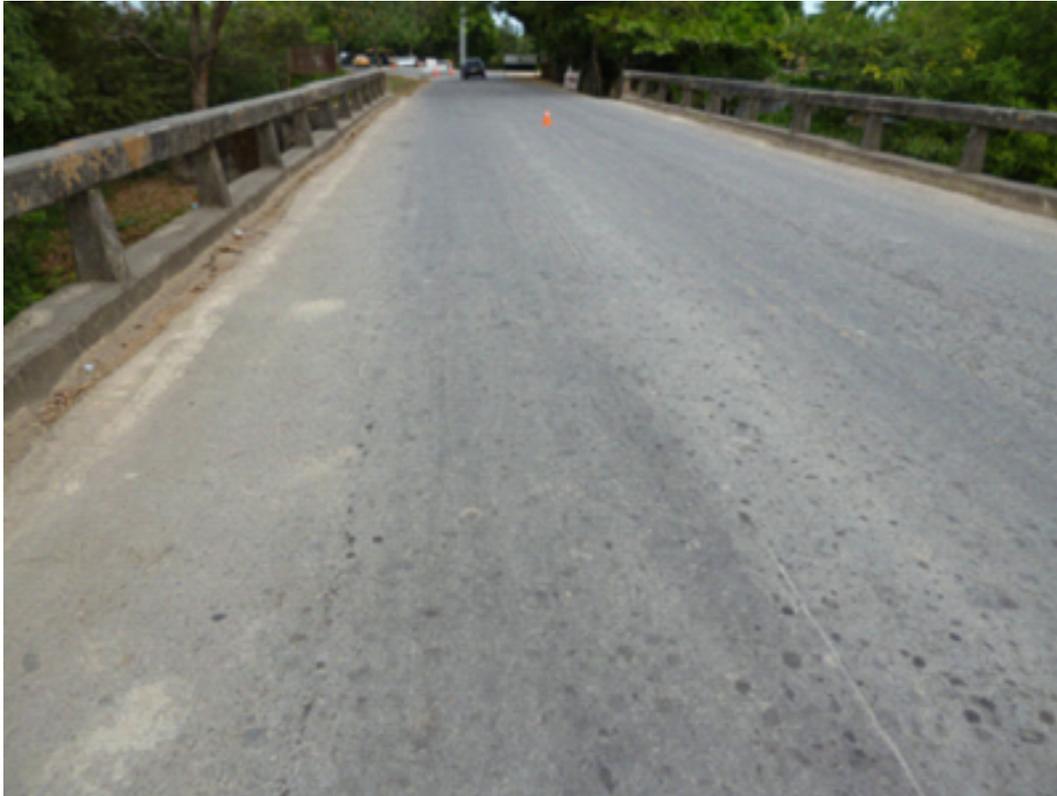
Componente.....: 1 Superficie del puente

Daño/Observaciones.: Superficie en buen estado, el asfalto presenta desgaste , se observan los agregados del mismo. Falta demarcación tanto líneas blancas como amarillas. Falta limpieza.

Tipo de daño.....: Descomposición

Reparaciones.....: C Tratamiento superficial (sello)

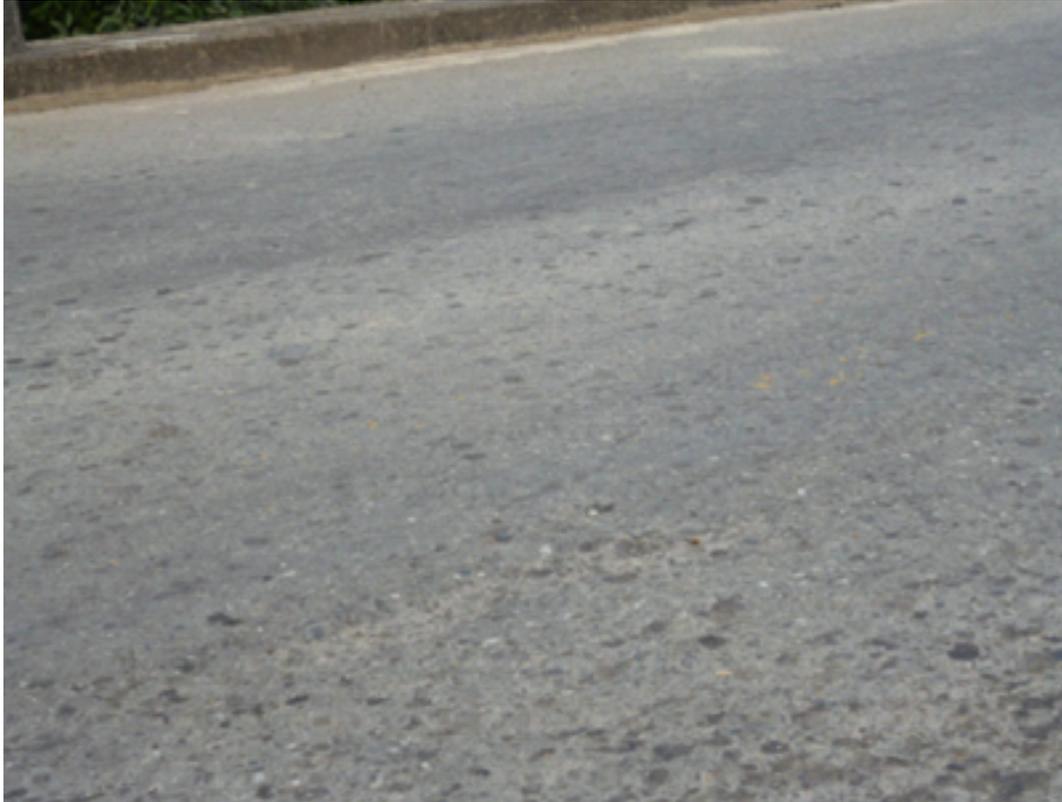
Componente.....: 1 Superficie del puente

Daño/Observaciones.: Superficie en buen estado, el asfalto presenta desgaste , se observan los agregados del mismo. Falta demarcación tanto líneas blancas como amarillas. Falta limpieza.

Tipo de daño.....: Descomposición

Reparaciones.....: C Tratamiento superficial (sello)

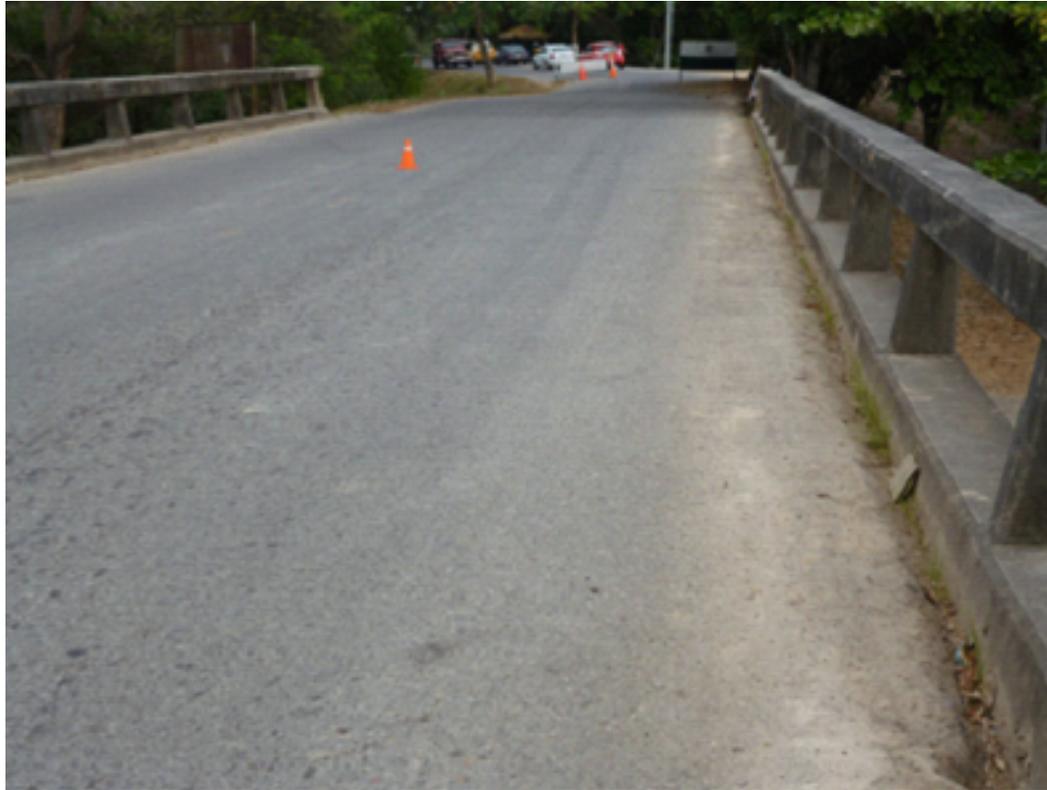
Componente.....: 1 Superficie del puente

Daño/Observaciones.: Superficie en buen estado, el asfalto presenta desgaste , se observan los agregados del mismo. Falta demarcación tanto líneas blancas como amarillas. Falta limpieza.

Tipo de daño.....: Descomposición

Reparaciones.....: C Tratamiento superficial (sello)

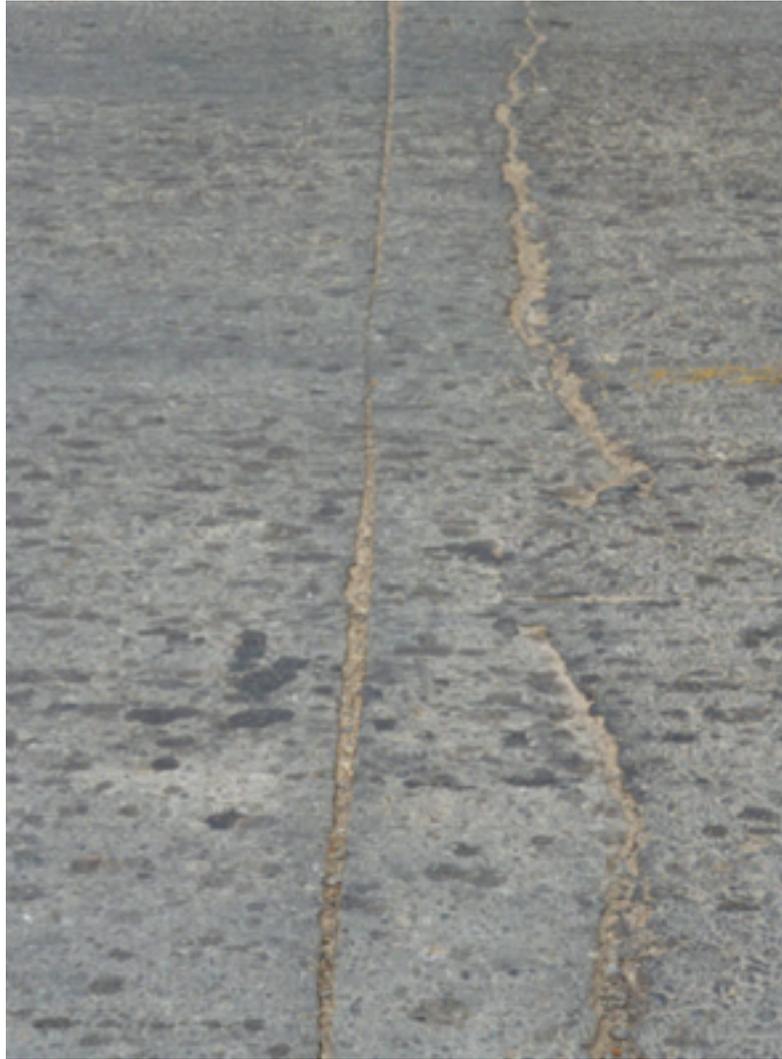
Componente.....: 2 Juntas de expansión

Daño/Observaciones.: En la entrada se observan grietas llenas de material fino. En la salida se observan grietas. También llenas de material fino. En la salida se observan asentamientos.

Tipo de daño.....: Descomposición

Reparaciones.....: A Reparación de junta

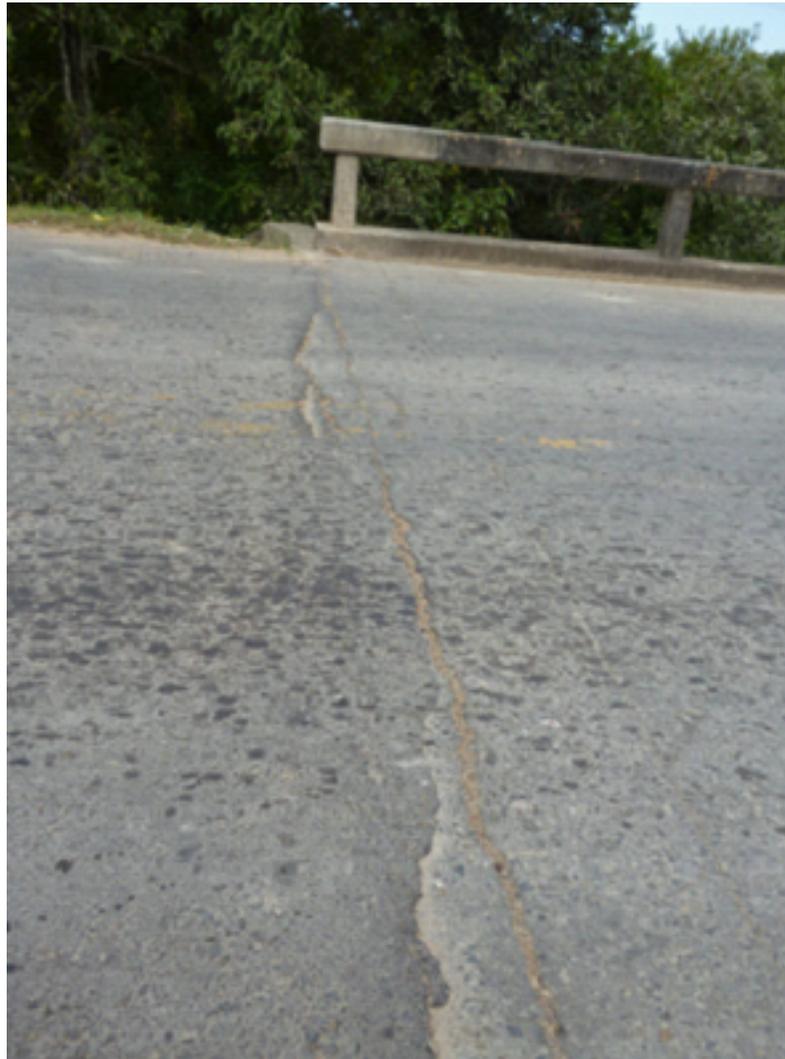
Componente.....: 2 Juntas de expansión

Daño/Observaciones.: En la entrada se observan grietas llenas de material fino. En la salida se observan grietas. También llenas de material fino. En la salida se observan asentamientos.

Tipo de daño.....: Descomposición

Reparaciones.....: A Reparación de junta

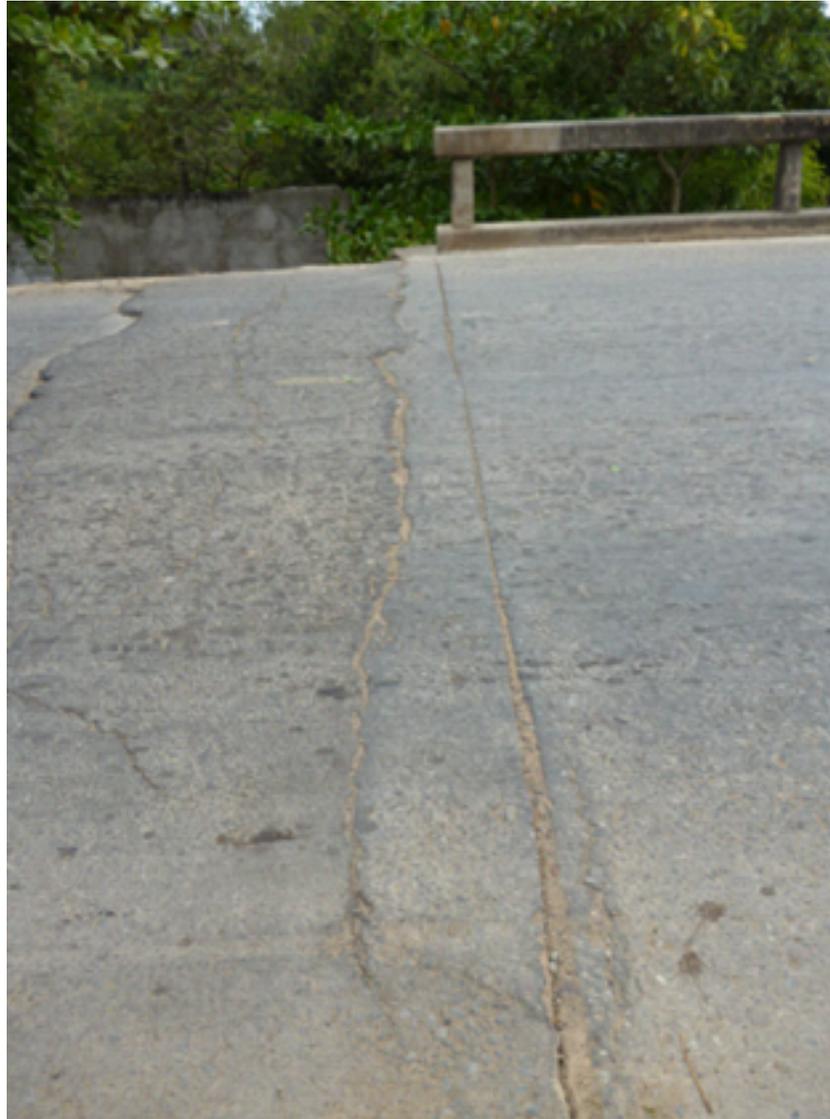
Componente.....: 2 Juntas de expansión

Daño/Observaciones.: En la entrada se observan grietas llenas de material fino. En la salida se observan grietas. También llenas de material fino. En la salida se observan asentamientos.

Tipo de daño.....: Descomposición

Reparaciones.....: A Reparación de junta

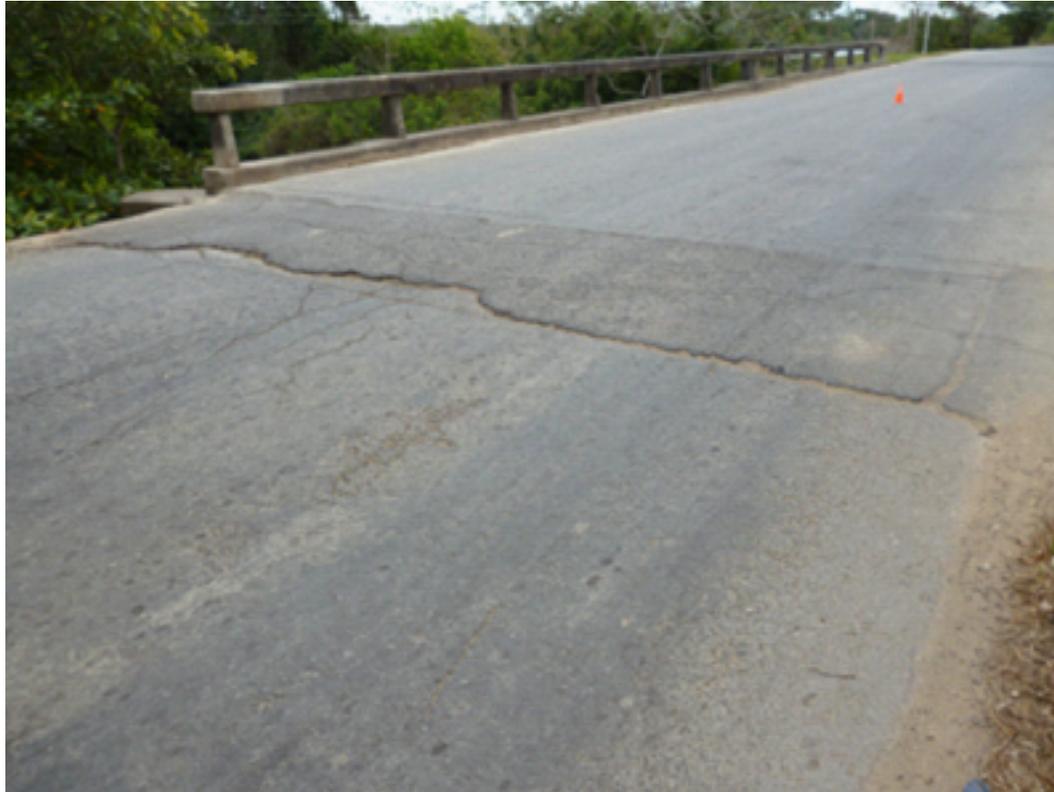
Componente.....: 2 Juntas de expansión

Daño/Observaciones.: En la entrada se observan grietas llenas de material fino. En la salida se observan grietas. También llenas de material fino. En la salida se observan asentamientos.

Tipo de daño.....: Descomposición

Reparaciones.....: A Reparación de junta

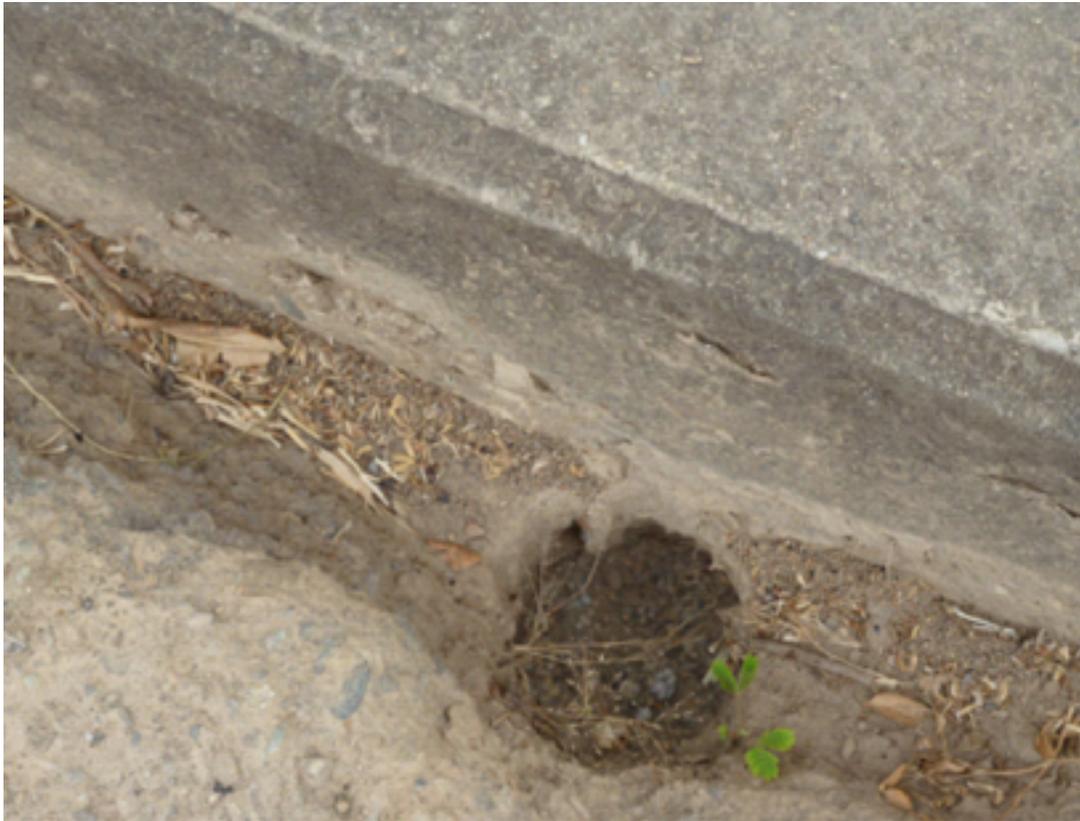
Componente.....: 3 Andenes/Bordillos

Daño/Observaciones.: No presenta andenes. Bordillos en buen estado. Sin pintura.

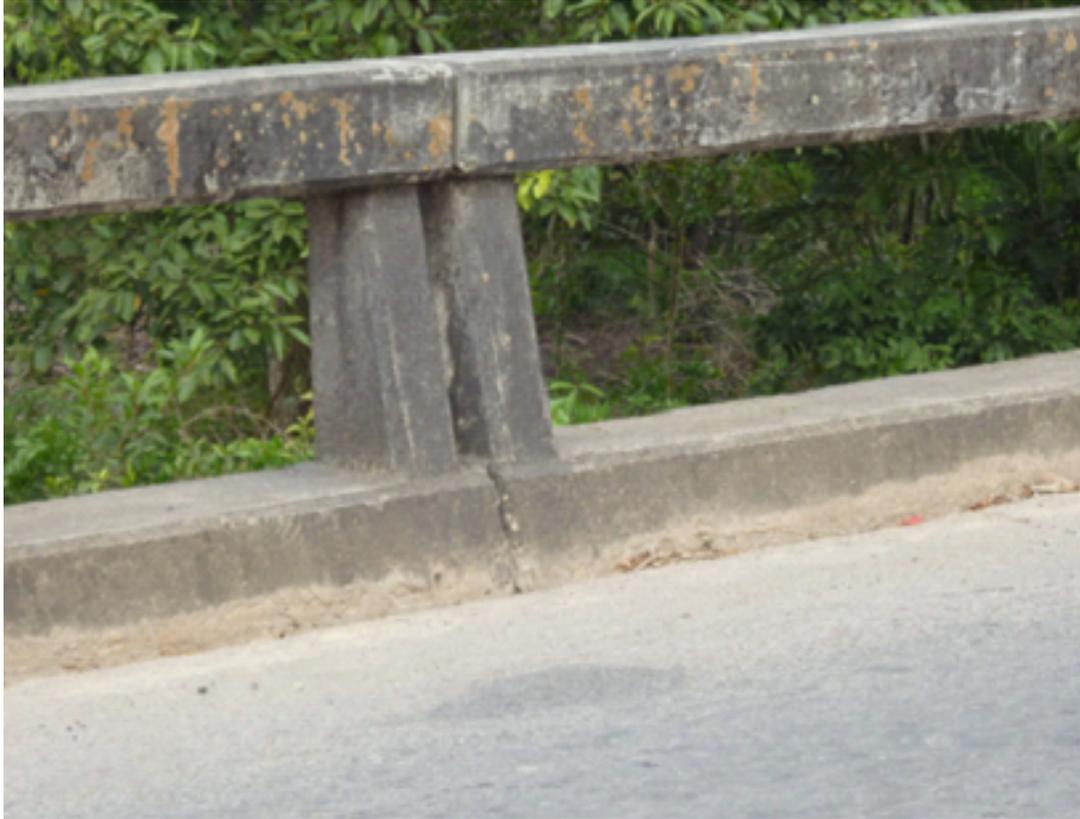
Componente.....: 4 Barandas
Calif./Mantenim....: 1 / +
Daño/Observaciones.: En concreto sin pintura.
Z: Limpieza
Tipo de daño.....: Otro
Reparaciones.....: Z Otra

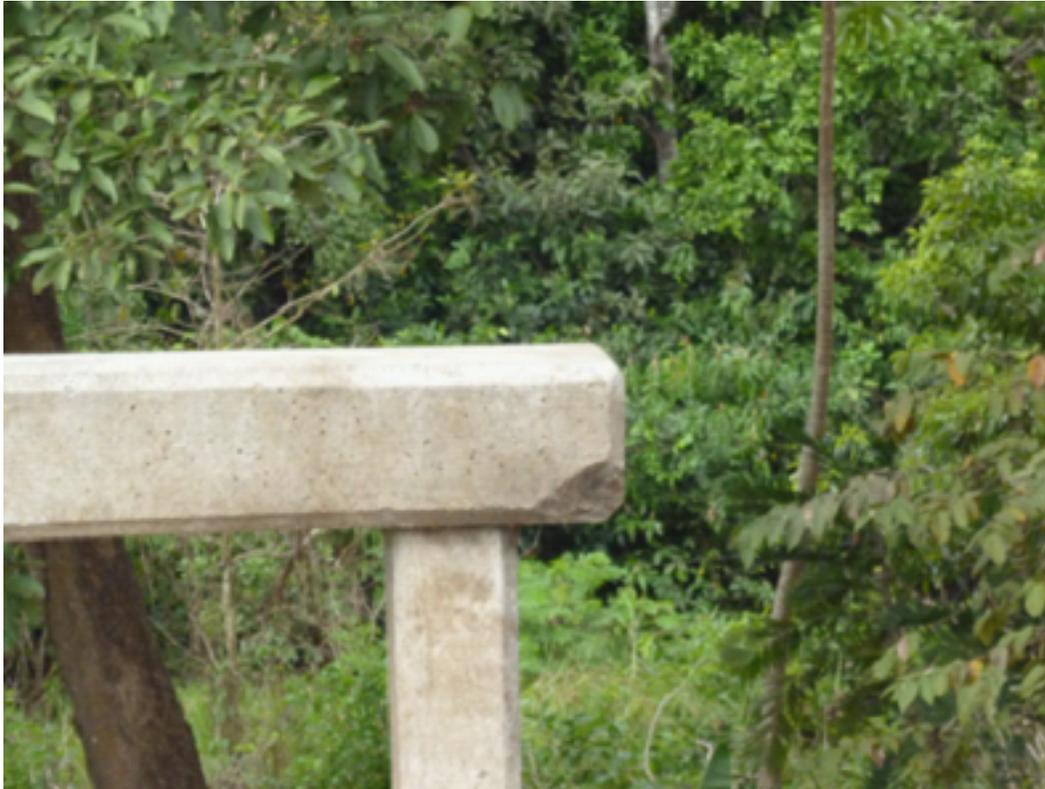
Componente.....: 4 Barandas
Calif./Mantenim....: 1 / +
Daño/Observaciones.: En concreto sin pintura.
Z: Limpieza
Tipo de daño.....: Otro
Reparaciones.....: Z Otra

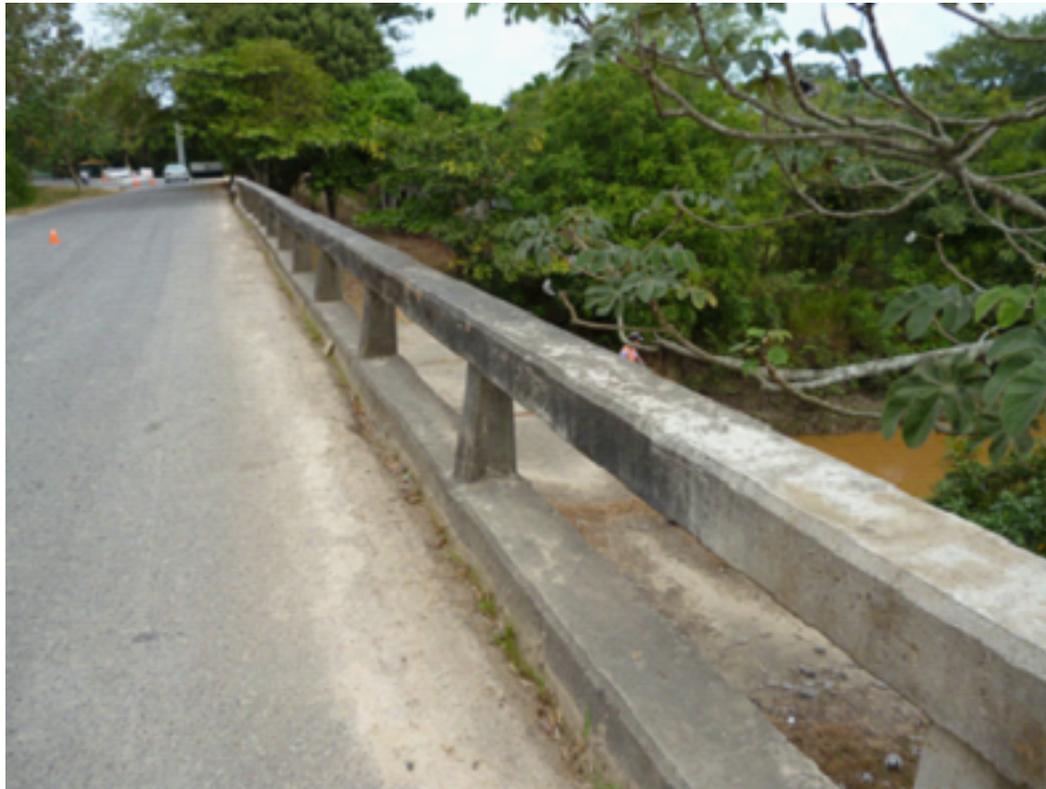
Componente.....: 4 Barandas
 Calif./Mantenim....: 1 / +
 Daño/Observaciones.: En concreto sin pintura.
 Z: Limpieza
 Tipo de daño.....: Otro
 Reparaciones.....: Z Otra

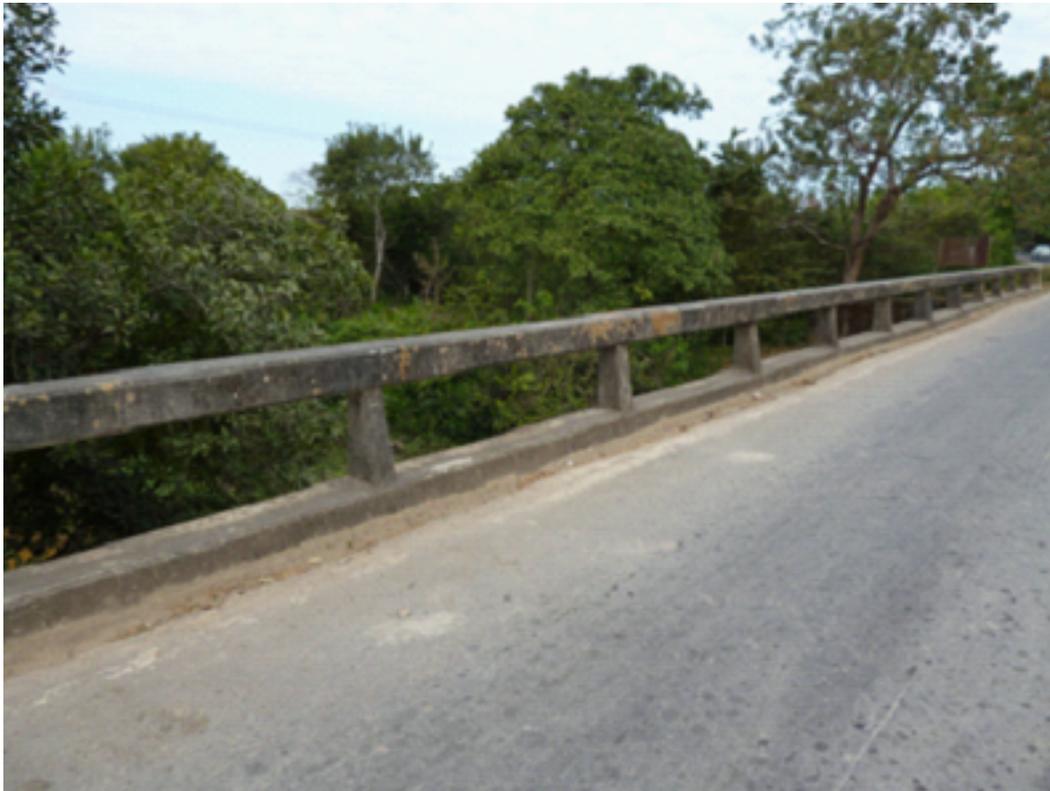
Componente.....: 4 Barandas
Calif./Mantenim....: 1 / +
Daño/Observaciones.: En concreto sin pintura.
Z: Limpieza
Tipo de daño.....: Otro
Reparaciones.....: Z Otra

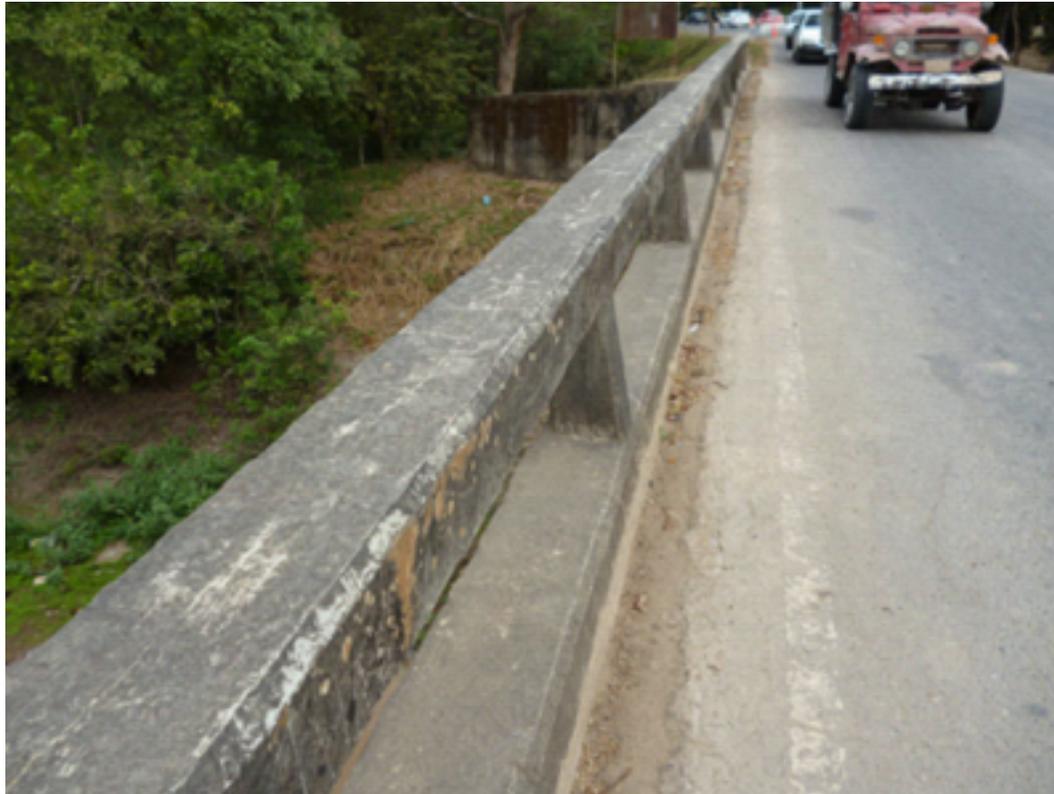
Componente.....: 4 Barandas
 Calif./Mantenim....: 1 / +
 Daño/Observaciones.: En concreto sin pintura.
 Z: Limpieza
 Tipo de daño.....: Otro
 Reparaciones.....: Z Otra

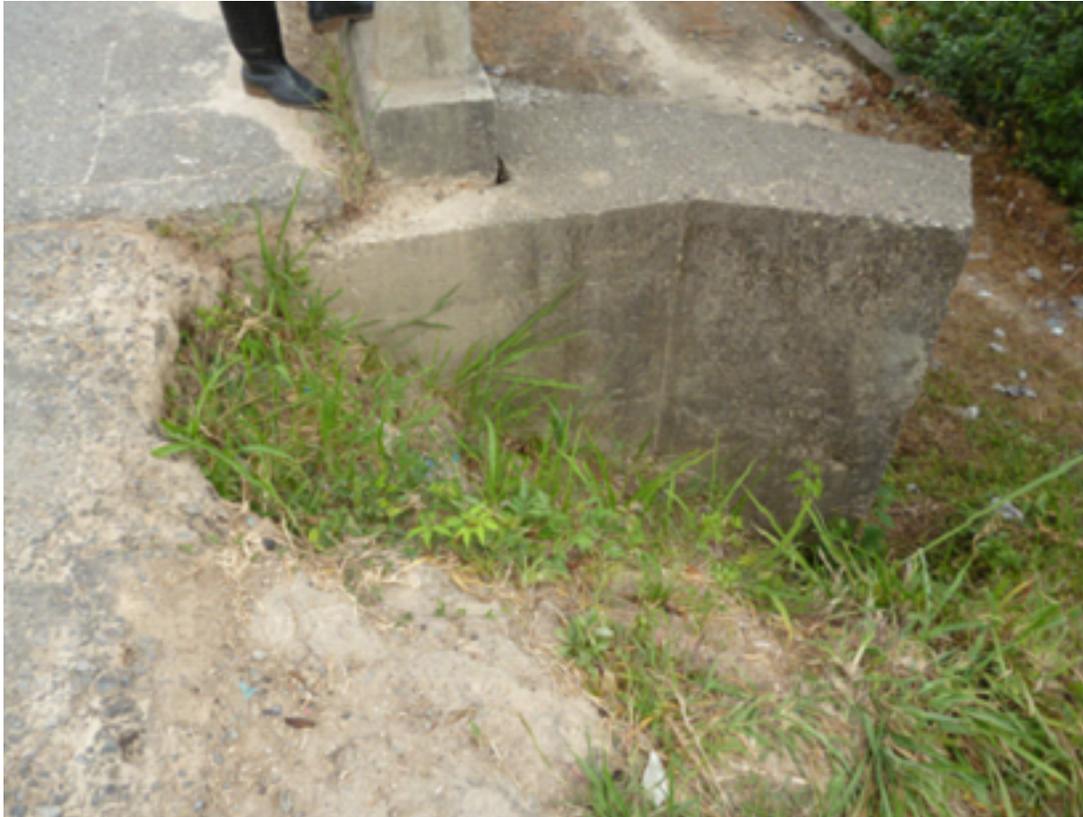
Componente.....: 6 Aletas

Daño/Observaciones.: En buen estado. Presencia de humedad en la aleta derecha del estribo #1. Falta confinamiento del suelo debido a un agujero que está llegando a la vía.

Z: Limpieza

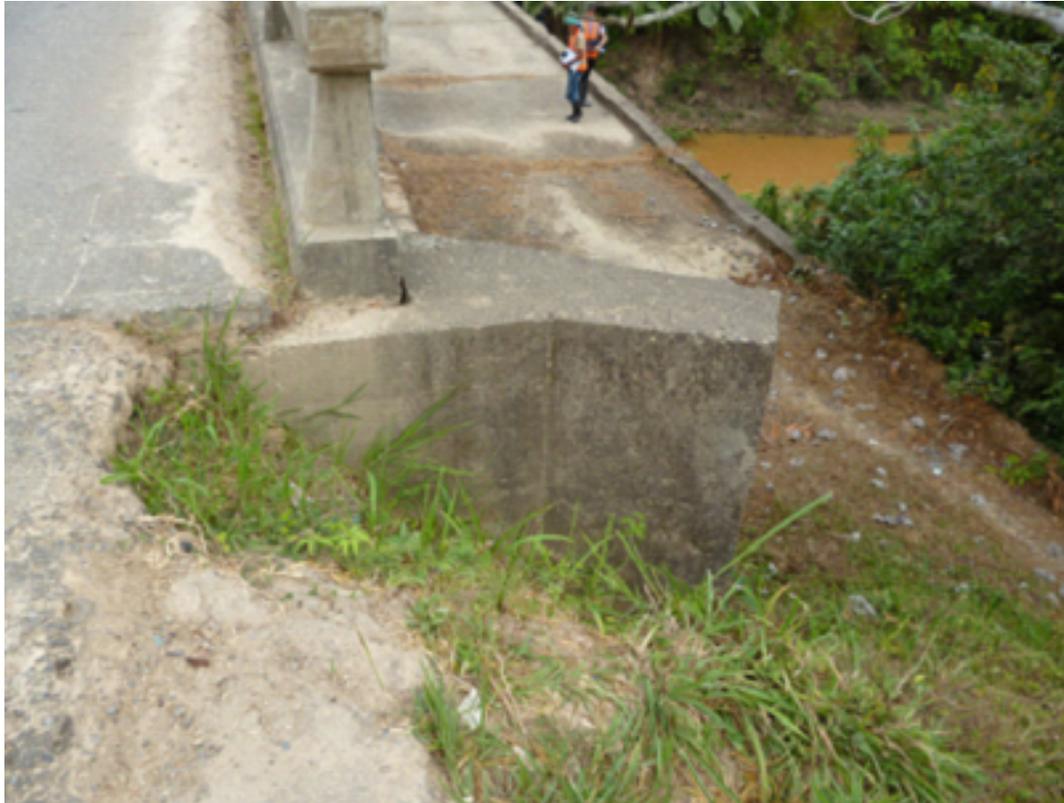
Componente.....: 6 Aletas

Daño/Observaciones.: En buen estado. Presencia de humedad en la aleta derecha del estribo #1. Falta confinamiento del suelo debido a un agujero que está llegando a la vía.

Z: Limpieza

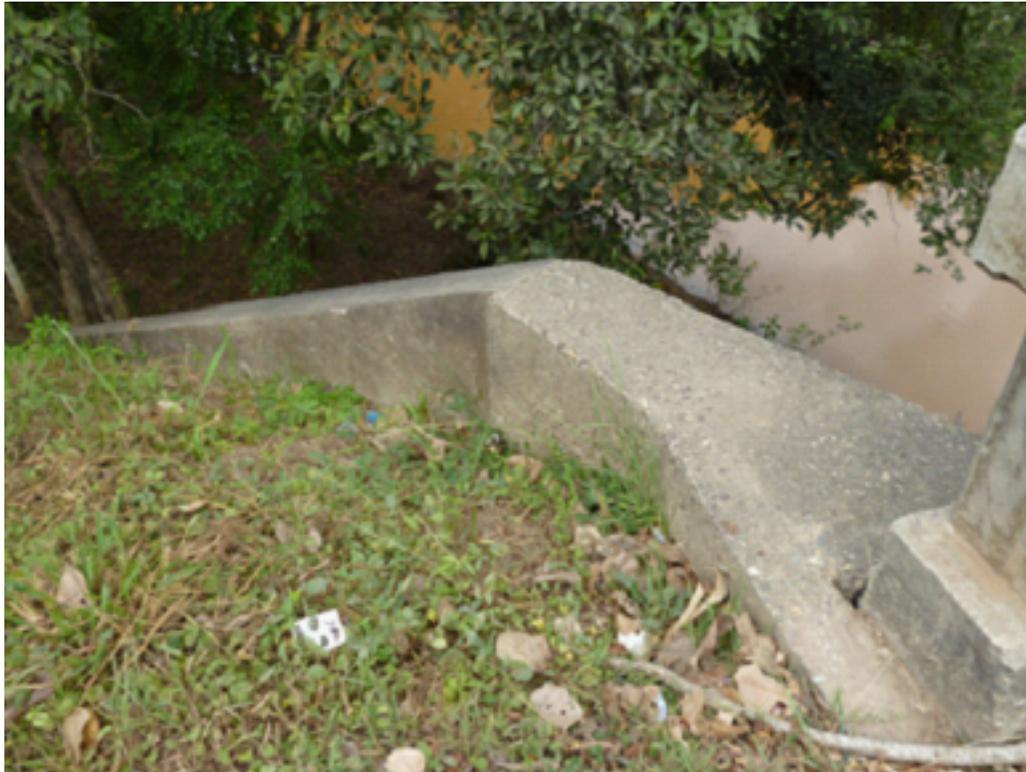
Componente.....: 6 Aletas

Daño/Observaciones.: En buen estado. Presencia de humedad en la aleta derecha del estribo #1. Falta confinamiento del suelo debido a un agujero que está llegando a la vía.

Z: Limpieza

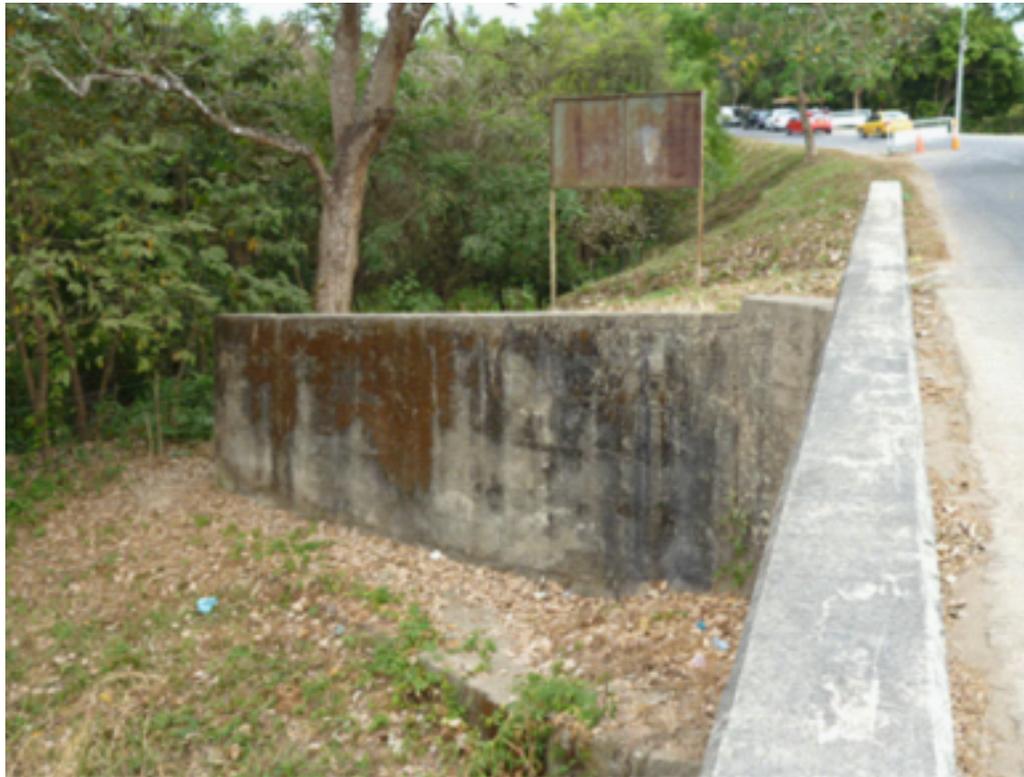
Componente.....: 6 Aletas

Daño/Observaciones.: En buen estado. Presencia de humedad en la aleta derecha del estribo #1. Falta confinamiento del suelo debido a un agujero que está llegando a la vía.

Z: Limpieza

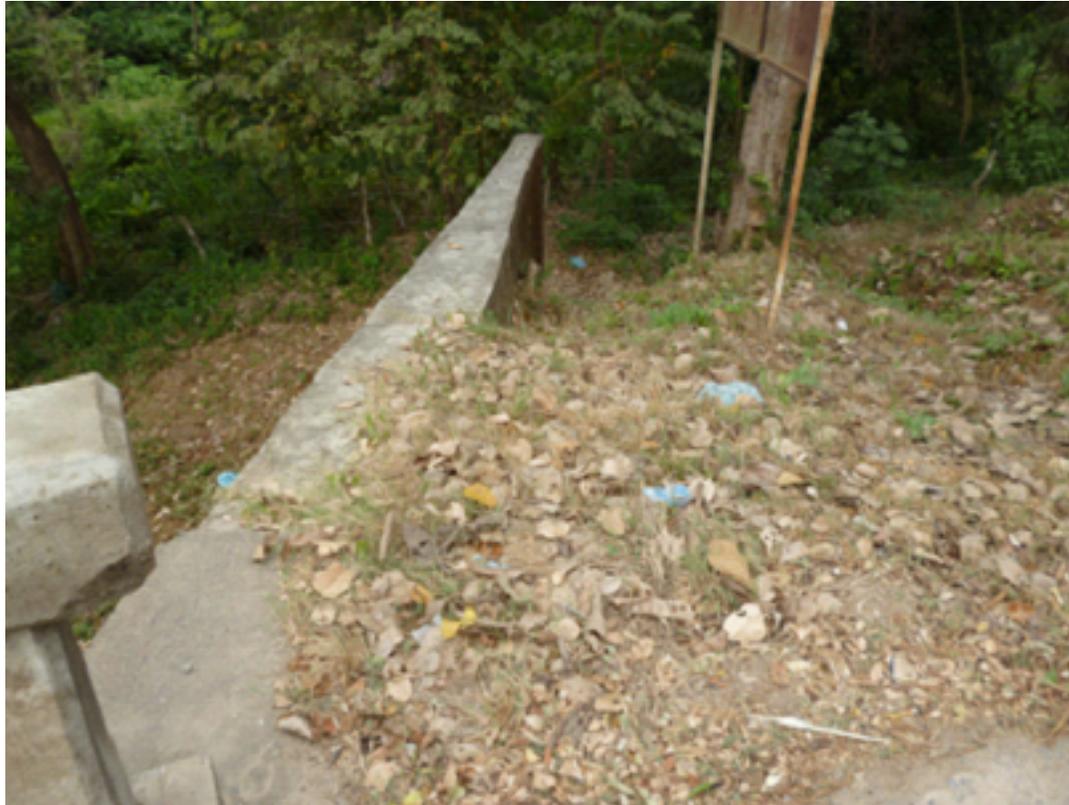
Componente.....: 6 Aletas

Daño/Observaciones.: En buen estado. Presencia de humedad en la aleta derecha del estribo #1. Falta confinamiento del suelo debido a un agujero que está llegando a la vía.

Z: Limpieza

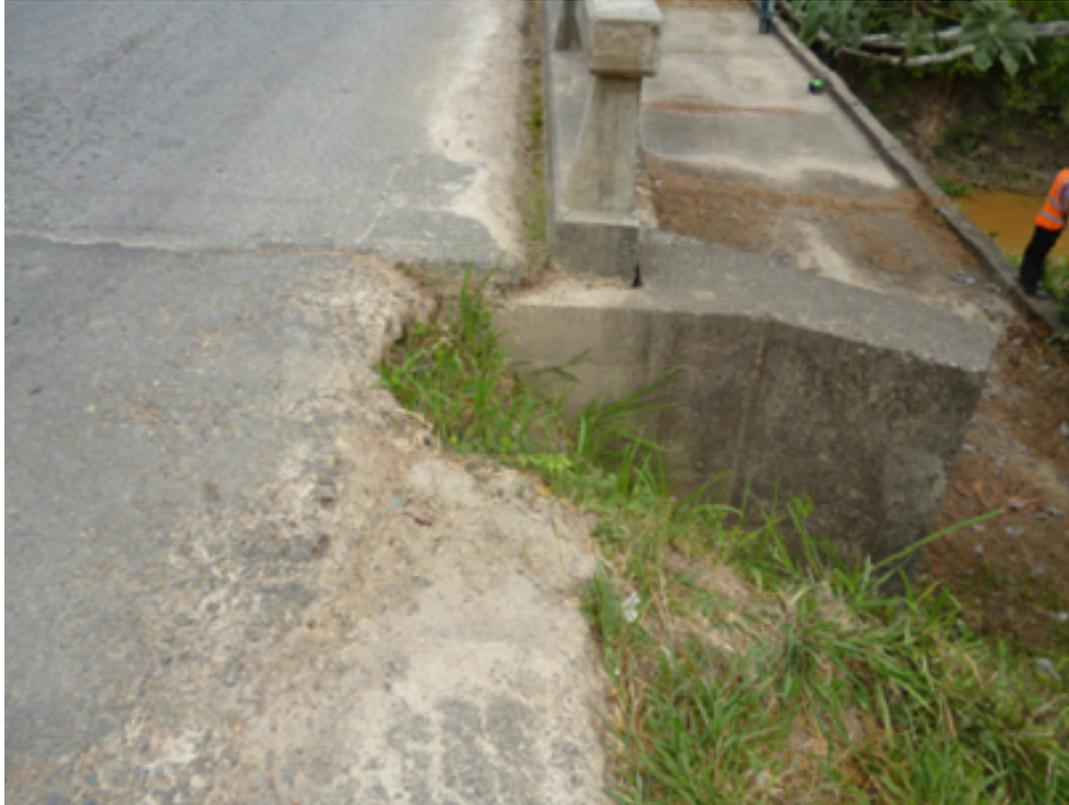
Componente.....: 6 Aletas

Daño/Observaciones.: En buen estado. Presencia de humedad en la aleta derecha del estribo #1. Falta confinamiento del suelo debido a un agujero que está llegando a la vía.

Z: Limpieza

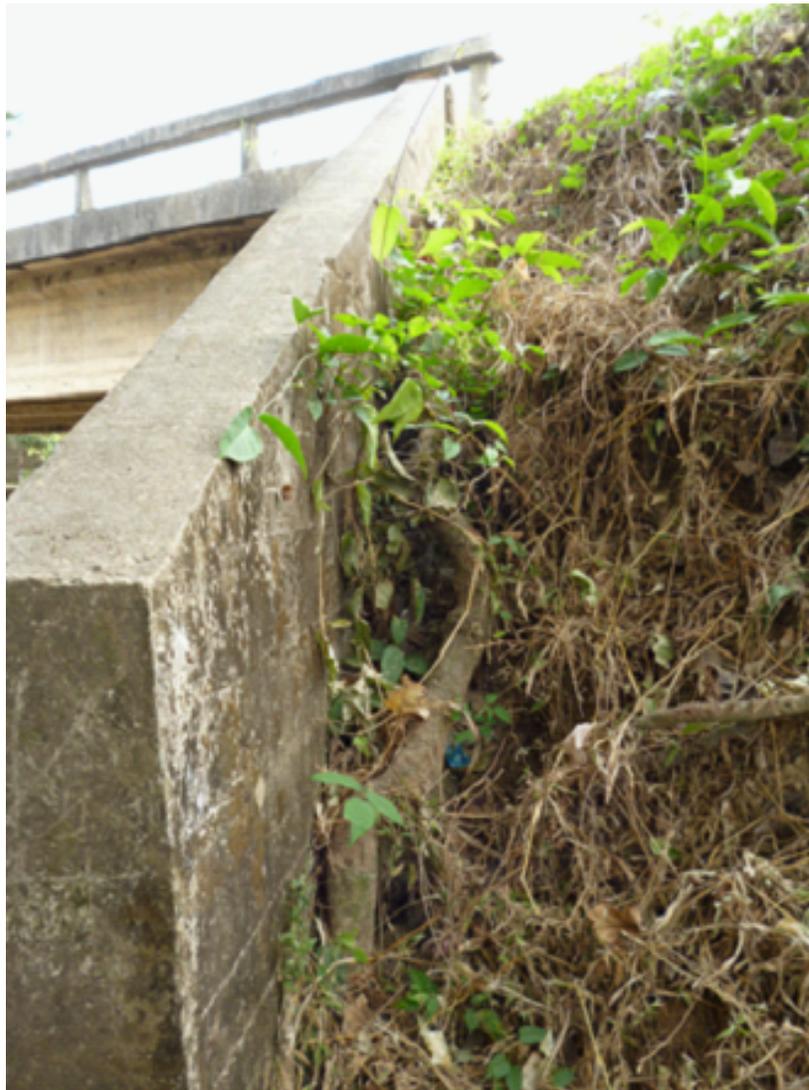
Componente.....: 6 Aletas

Daño/Observaciones.: En buen estado. Presencia de humedad en la aleta derecha del estribo #1. Falta confinamiento del suelo debido a un agujero que está llegando a la vía.

Z: Limpieza

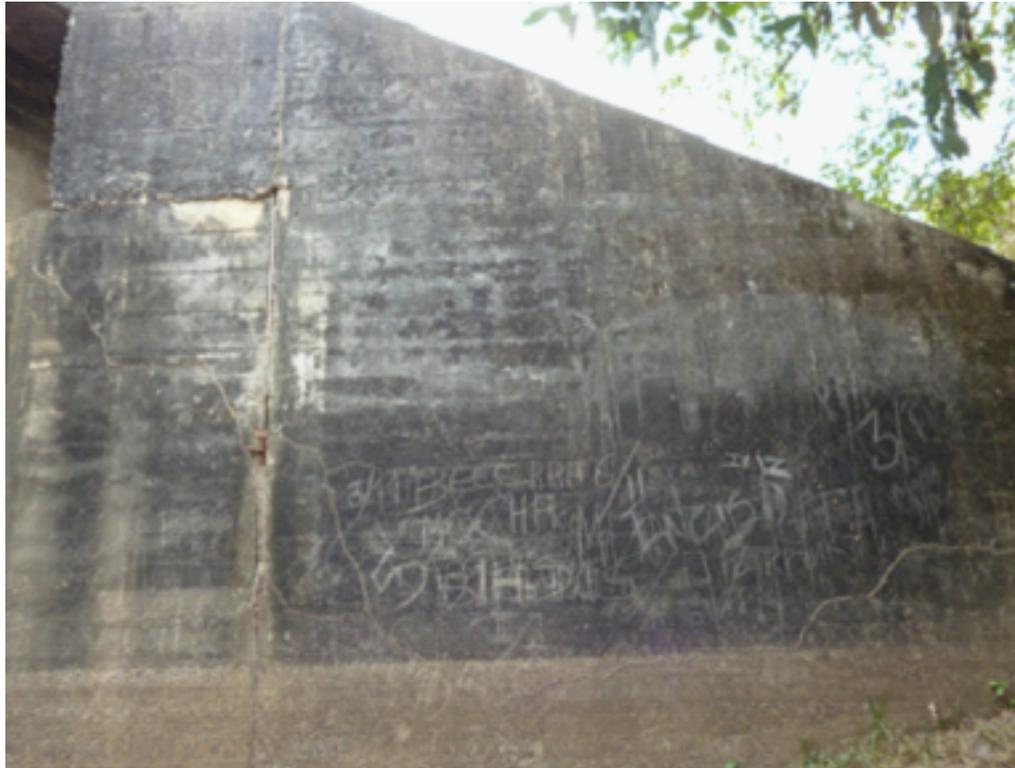
Componente.....: 6 Aletas

Daño/Observaciones.: En buen estado. Presencia de humedad en la aleta derecha del estribo #1. Falta confinamiento del suelo debido a un agujero que está llegando a la vía.

Z: Limpieza

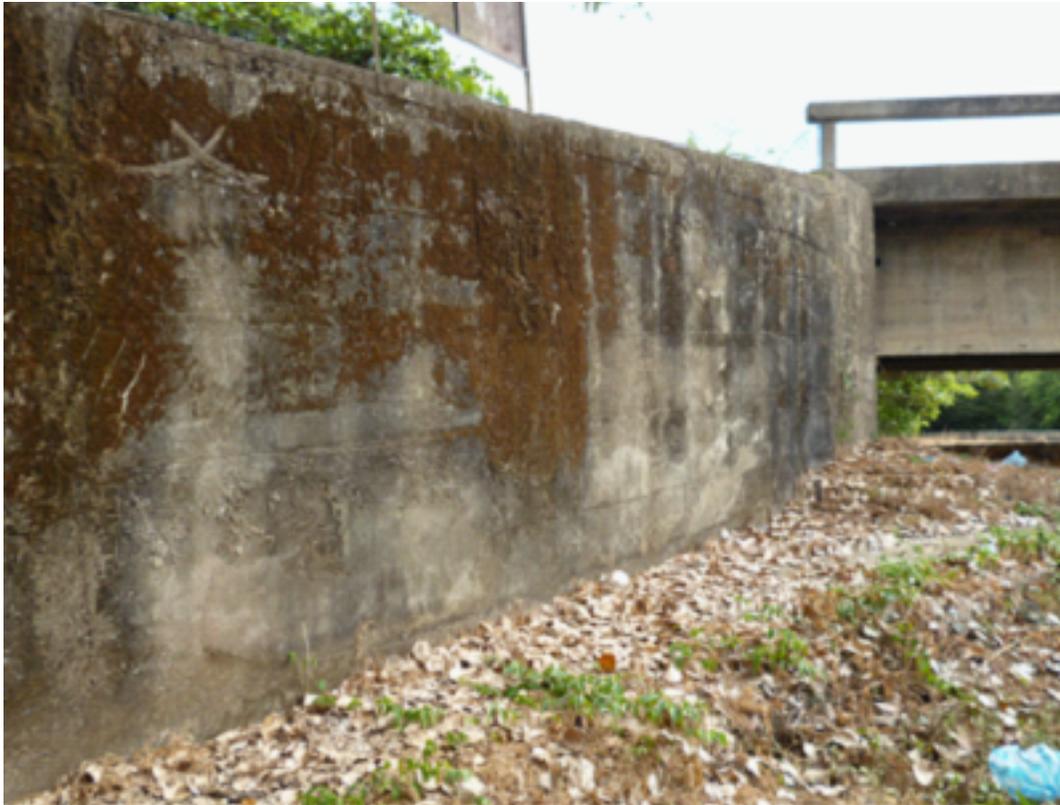
Componente.....: 6 Aletas

Daño/Observaciones.: En buen estado. Presencia de humedad en la aleta derecha del estribo #1. Falta confinamiento del suelo debido a un agujero que está llegando a la vía.

Z: Limpieza
