07-6606-006.00 Caño Jesus

Regional.....: 7 Casanare
 Ruta.....: Porcesito (Cruce ruta 25 C) - Puente internal La U
 Carretera.....: Corocoro - Arauca
 Lado de la car...: 1
 Abscisa.....: 37+0752
 No del registro..: 7047

Recolección de datos : Fecha.....: 2012.12.17
 : Iniciales.....: OFAS

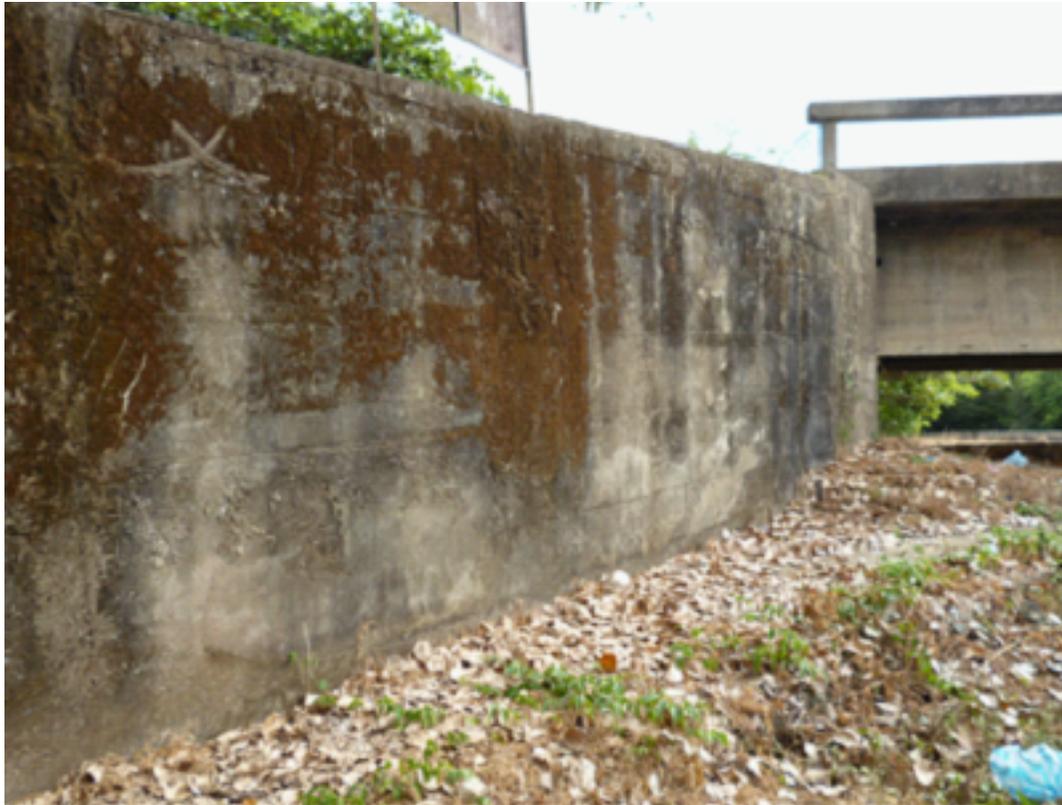
Componente.....: 6 Aletas

Daño/Observaciones.: En buen estado. Presencia de humedad en la aleta derecha del estribo #1. Falta confinamiento del suelo debido a un agujero que está llegando a la vía.

Z: Limpieza

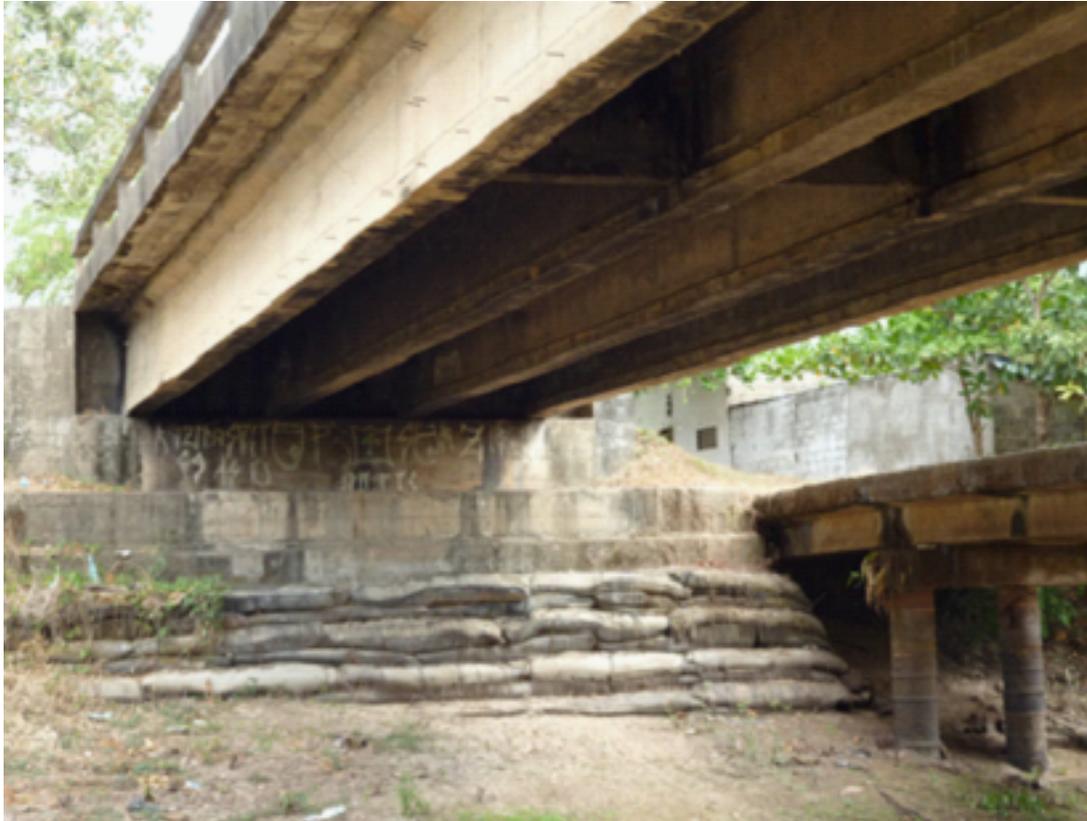
Componente.....: 7 Estribos

Daño/Observaciones.: En buen estado. El estribo #1 presenta desgaste del concreto en la base producto del flujo de agua. En el estribo #2 protegido con bolsacreto en el #1 existe evidencia que se han hecho quemadas o fogatas bajo el mismo.

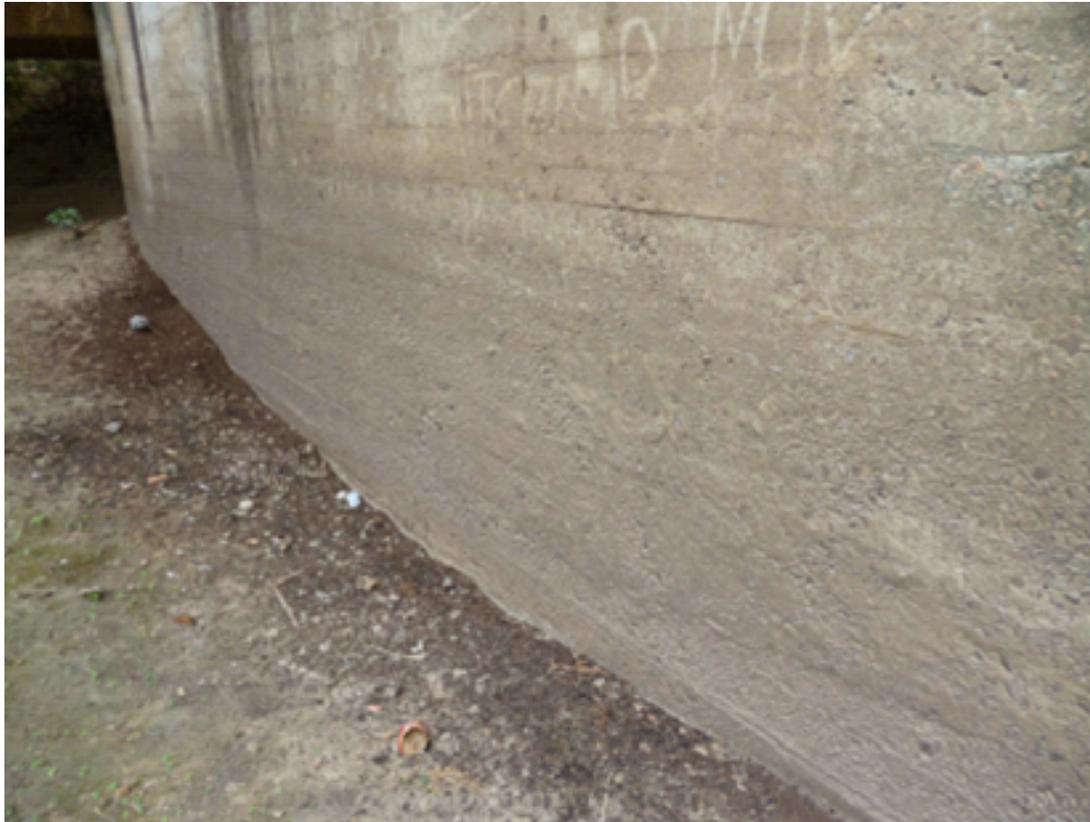
Componente.....: 7 Estribos

Daño/Observaciones.: En buen estado. El estribo #1 presenta desgaste del concreto en la base producto del flujo de agua. En el estribo #2 protegido con bolsacreto en el #1 existe evidencia que se han hecho quemadas o fogatas bajo el mismo.

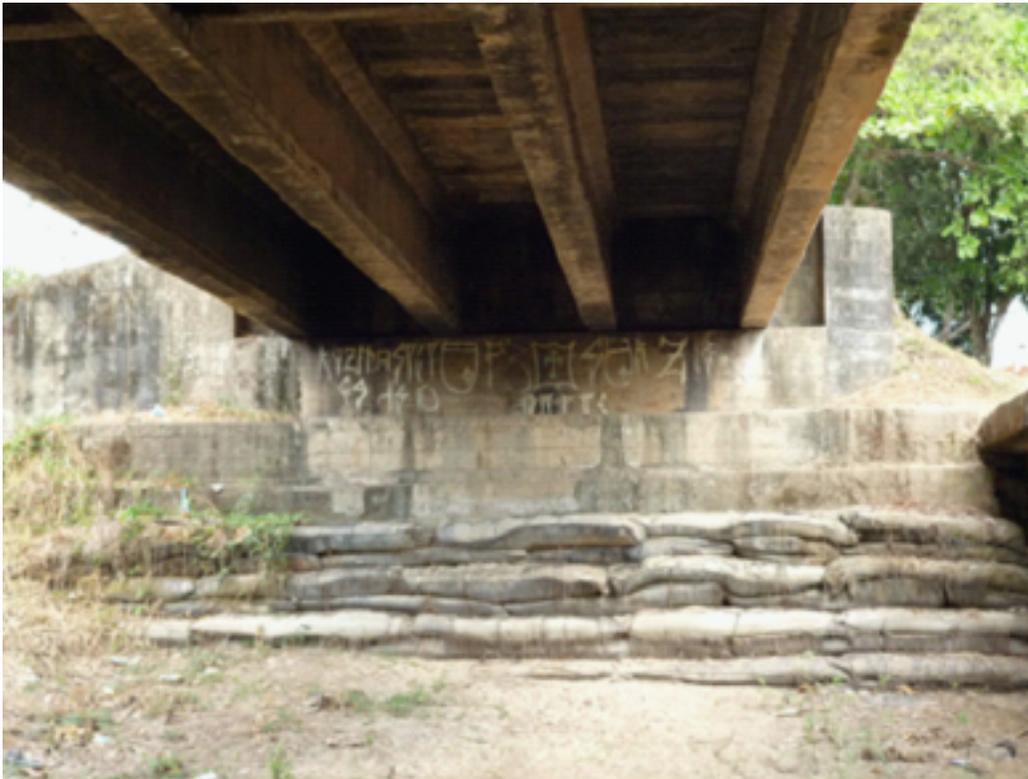
Componente.....: 7 Estribos

Daño/Observaciones.: En buen estado. El estribo #1 presenta desgaste del concreto en la base producto del flujo de agua. En el estribo #2 protegido con bolsacreto en el #1 existe evidencia que se han hecho quemadas o fogatas bajo el mismo.

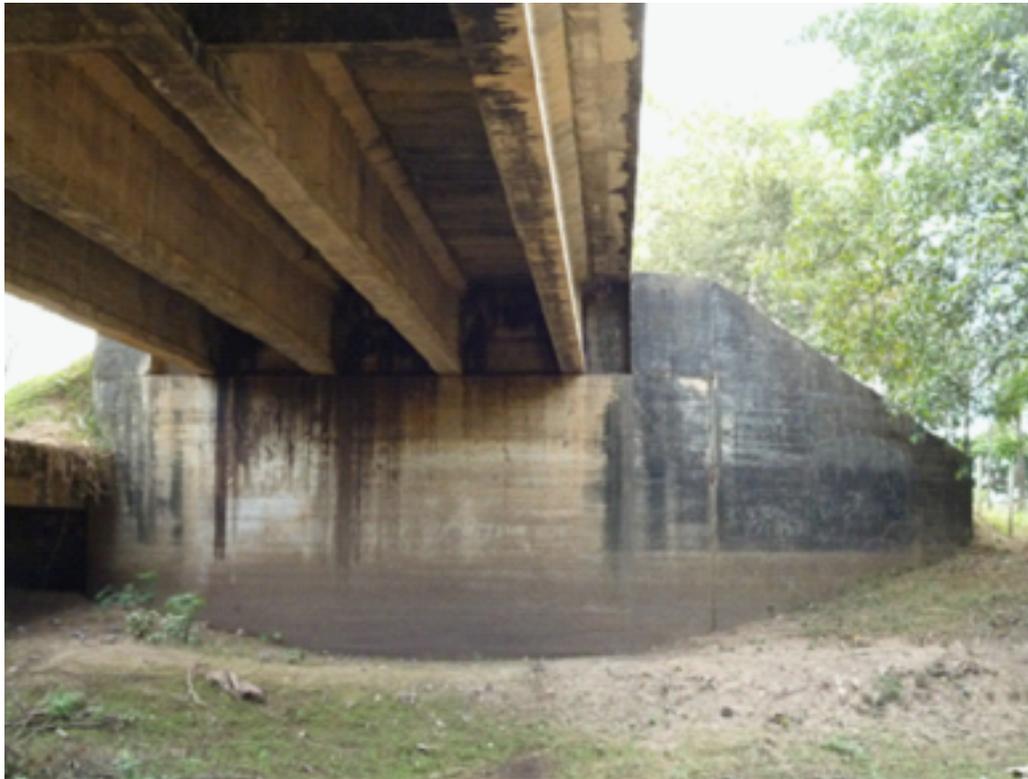
Componente.....: 7 Estribos

Daño/Observaciones.: En buen estado. El estribo #1 presenta desgaste del concreto en la base producto del flujo de agua. En el estribo #2 protegido con bolsacreto en el #1 existe evidencia que se han hecho quemadas o fogatas bajo el mismo.

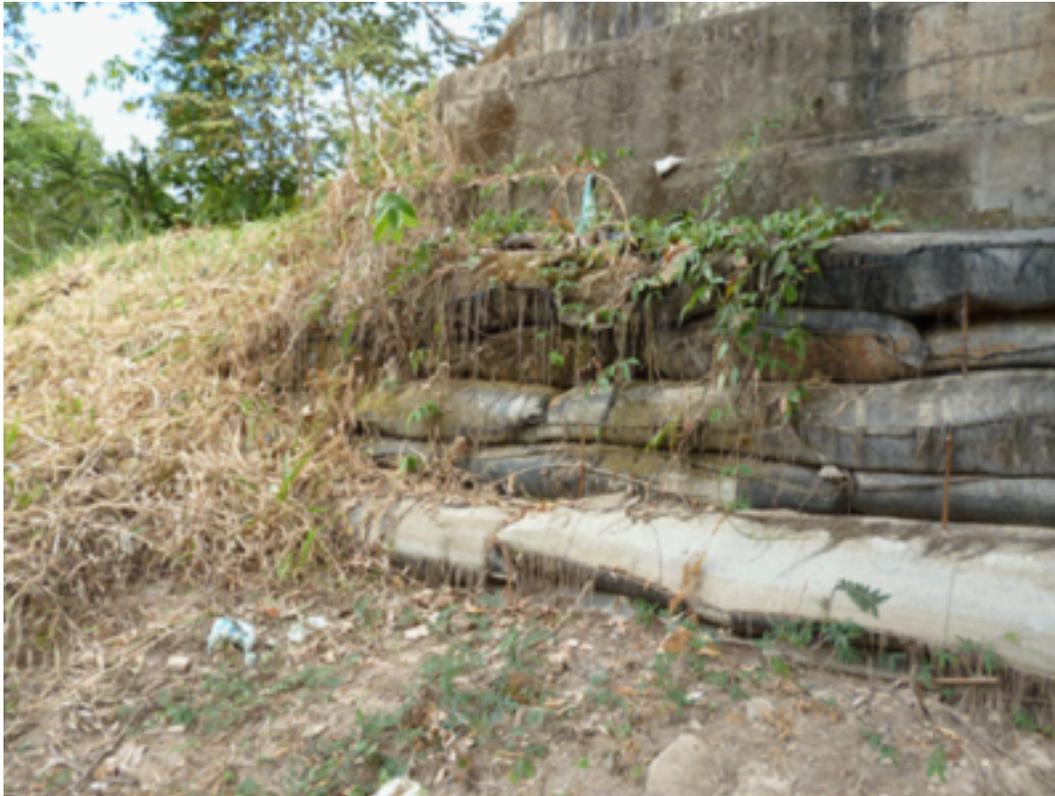
Componente.....: 7 Estribos

Daño/Observaciones.: En buen estado. El estribo #1 presenta desgaste del concreto en la base producto del flujo de agua. En el estribo #2 protegido con bolsacreto en el #1 existe evidencia que se han hecho quemadas o fogatas bajo el mismo.

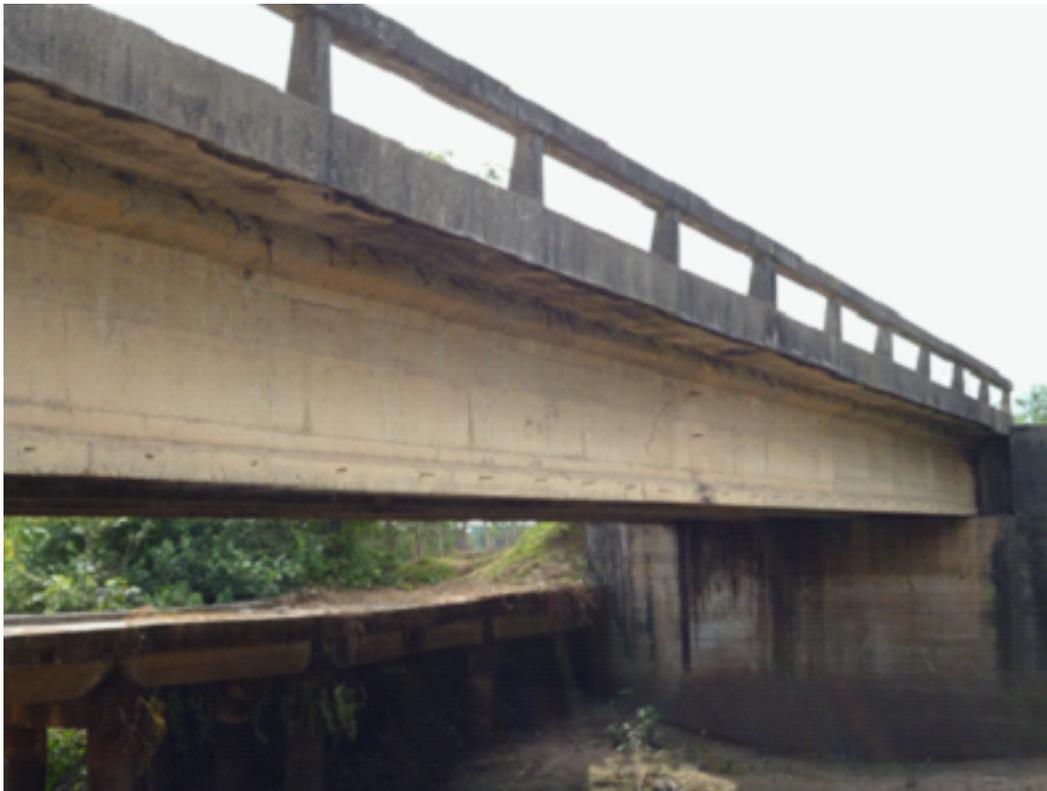
Componente.....: 11 Vigas/Largueros/Diafragmas

Daño/Observaciones.: 4 en I en buen estado. La viga exterior derecha en sentido de la vía presenta humedad debida a falta de tubos más largos de drenaje.

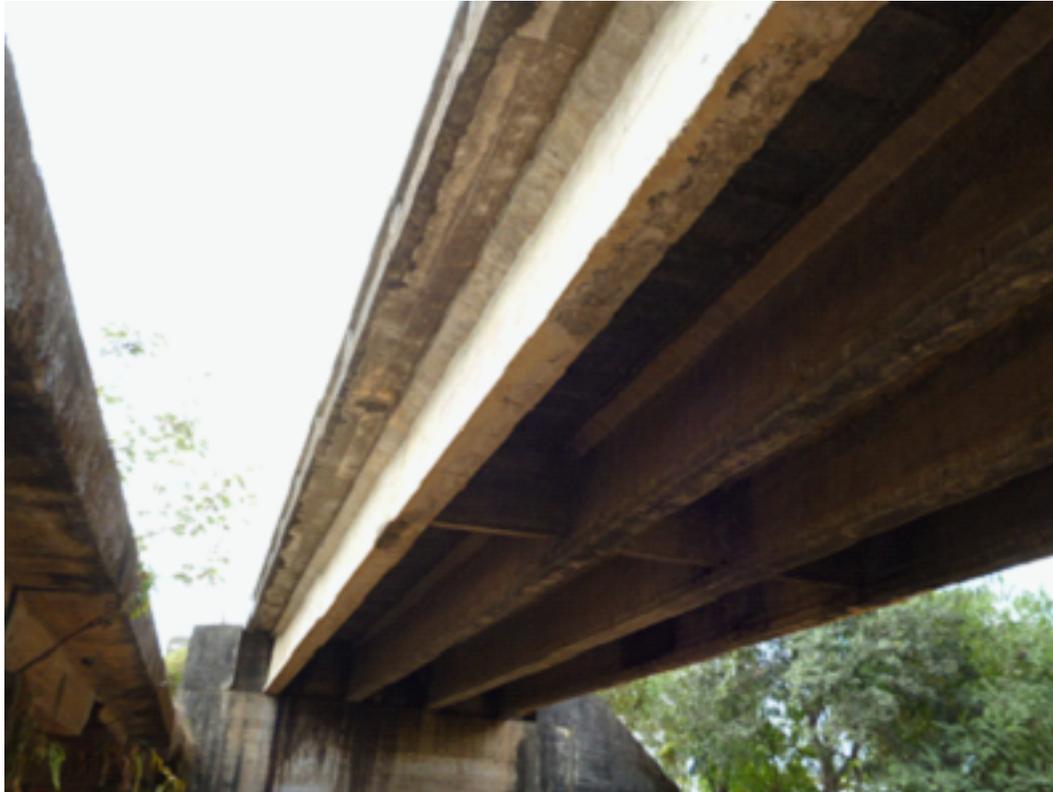
Componente.....: 11 Vigas/Largueros/Diafragmas

Daño/Observaciones.: 4 en I en buen estado. La viga exterior derecha en sentido de la vía presenta humedad debida a falta de tubos más largos de drenaje.

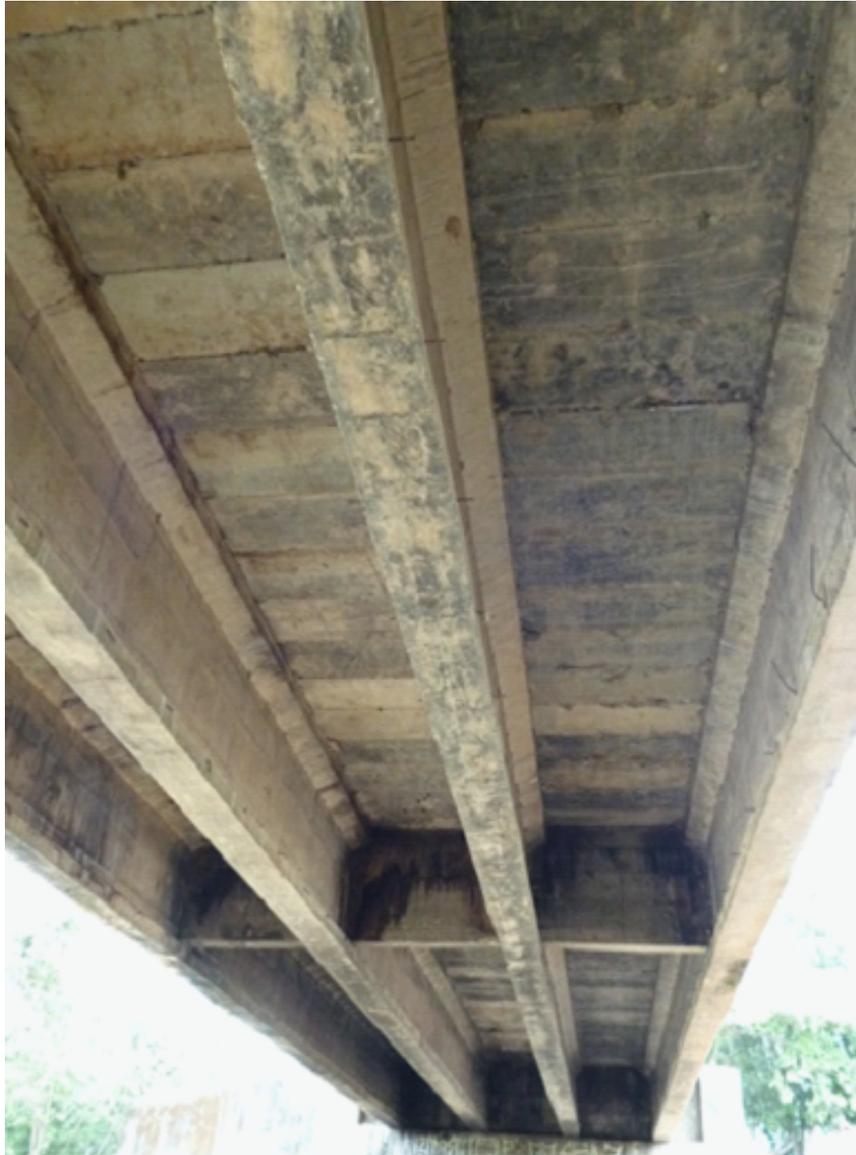
Componente.....: 11 Vigas/Largueros/Diafragmas

Daño/Observaciones.: 4 en I en buen estado. La viga exterior derecha en sentido de la vía presenta humedad debida a falta de tubos más largos de drenaje.

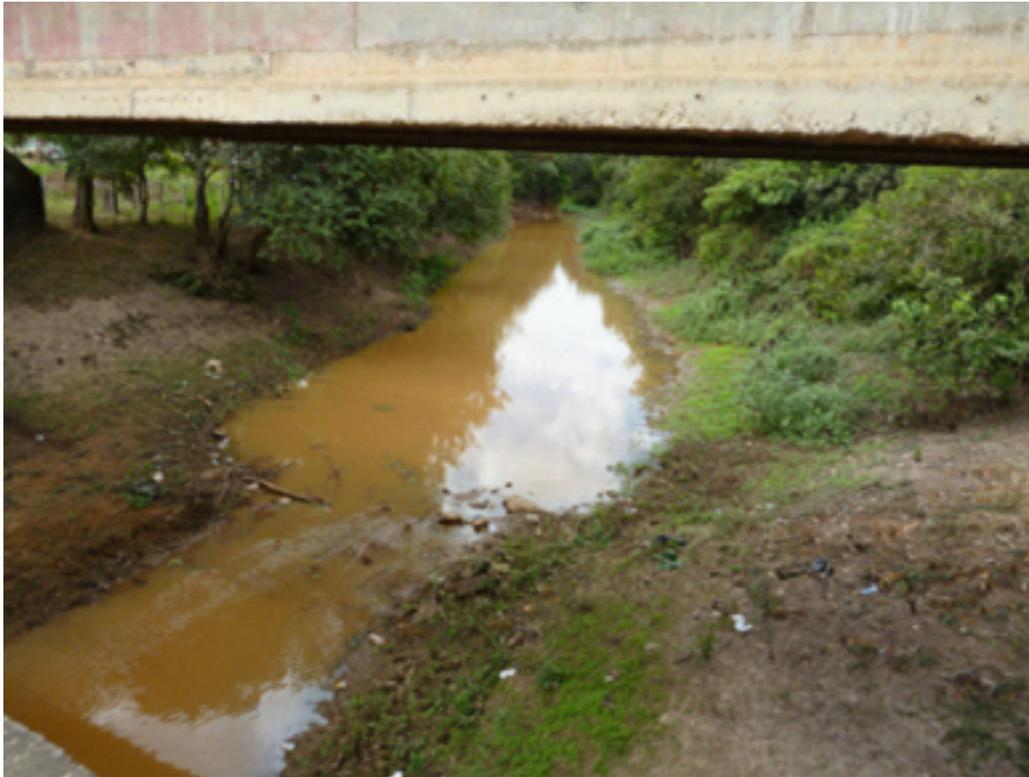
Componente.....: 15 Cauce

Daño/Observaciones.: Presenta sedimentación bajo el puente.

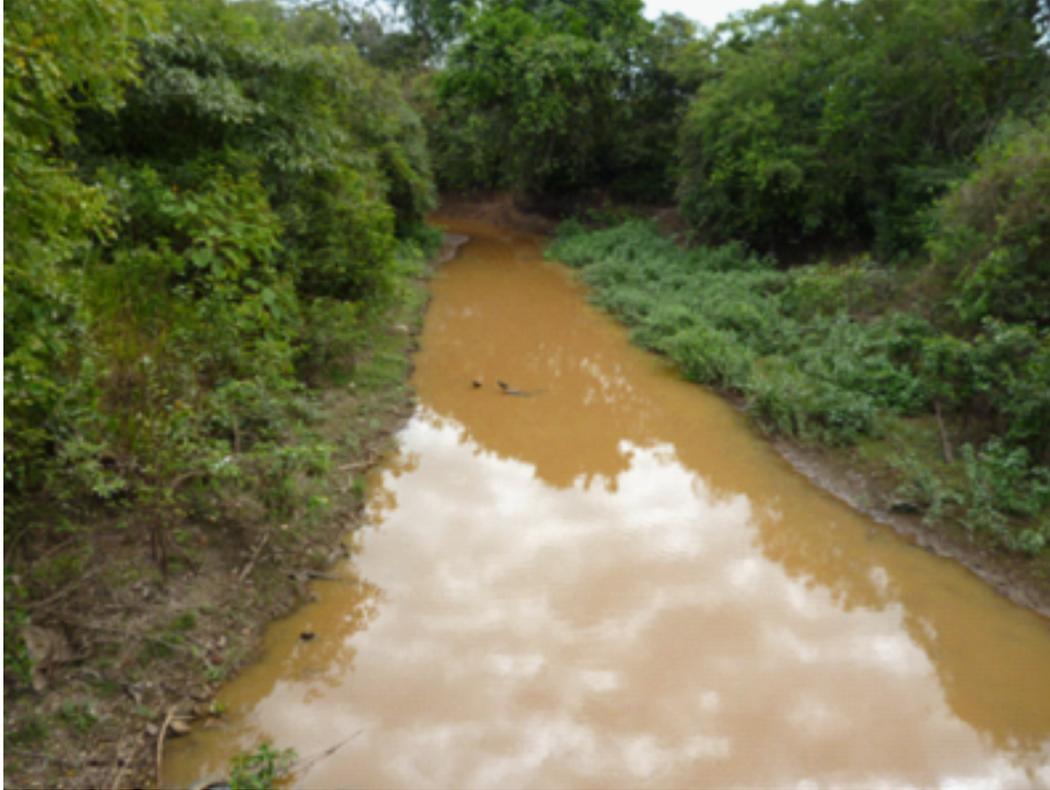
Componente.....: 15 Cauce

Daño/Observaciones.: Presenta sedimentación bajo el puente.

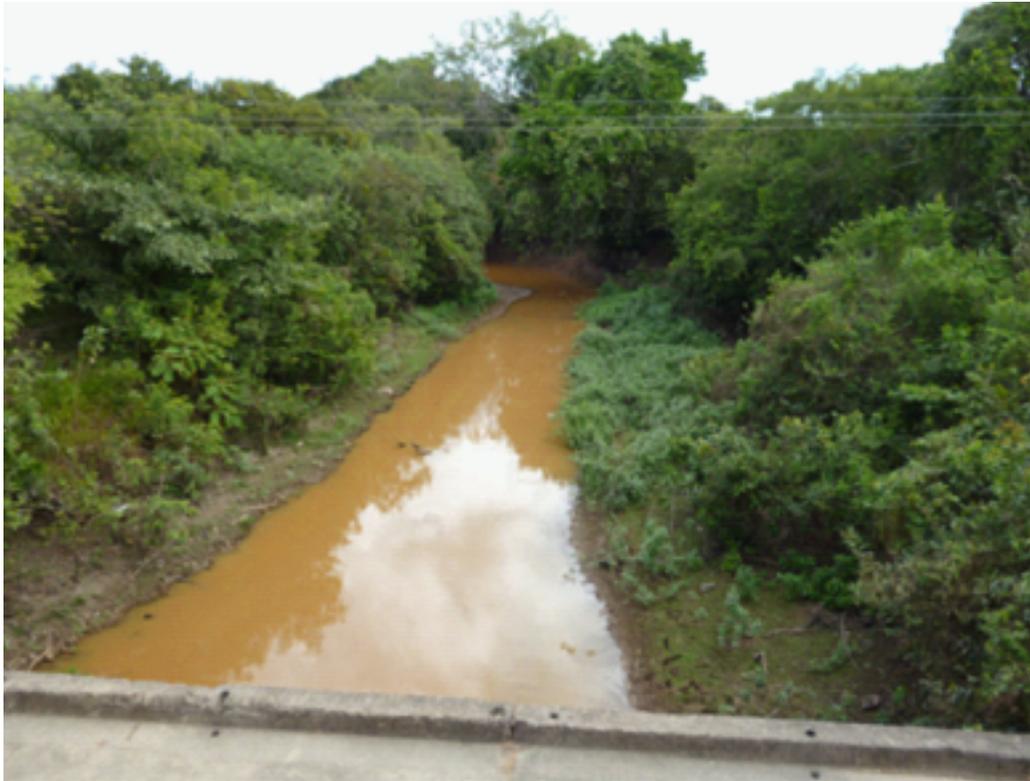
Componente.....: 15 Cauce

Daño/Observaciones.: Presenta sedimentación bajo el puente.

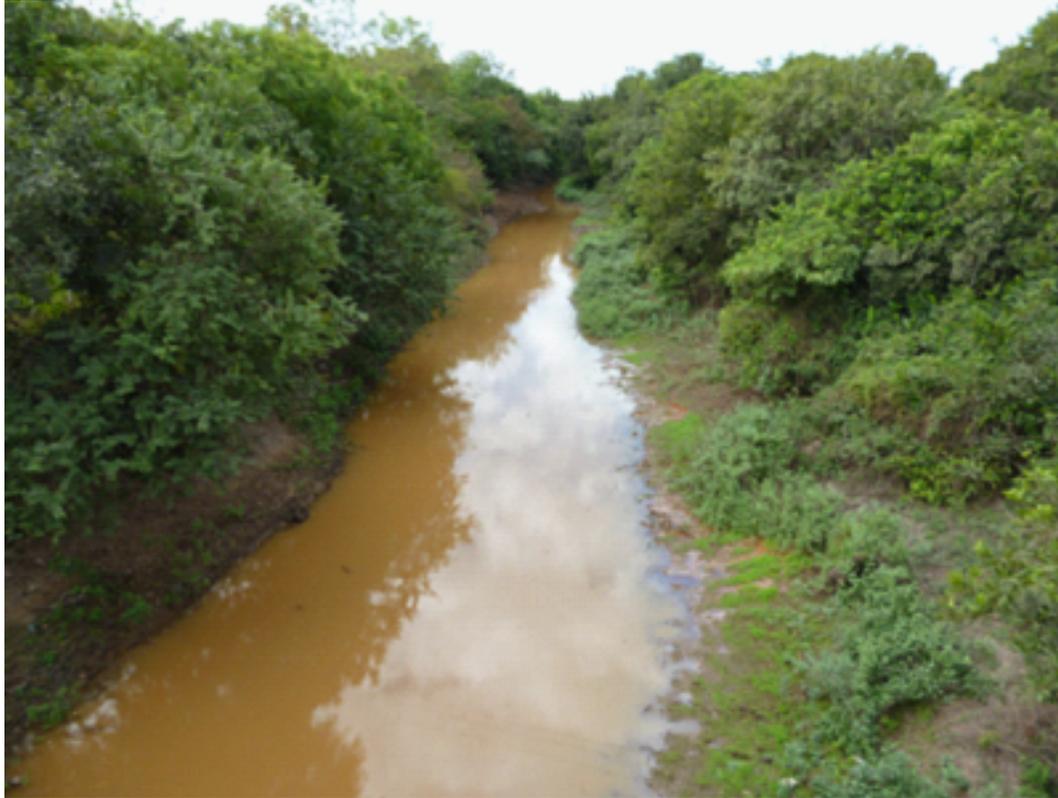
Componente.....: 15 Cauce

Daño/Observaciones.: Presenta sedimentación bajo el puente.

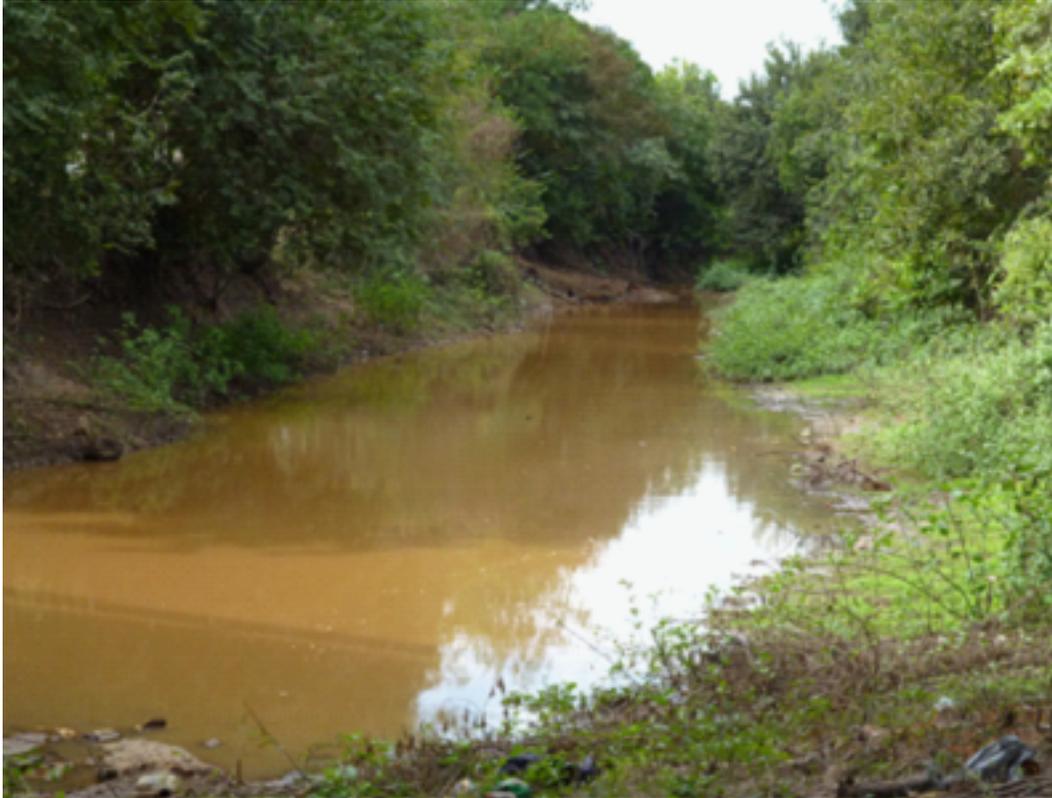
Componente.....: 15 Cauce

Daño/Observaciones.: Presenta sedimentación bajo el puente.
