**ESTUDIOS DE INSPECCION E INVENTARIO DE PUENTES
DE LA RED NACIONAL DE CARRETERAS
ZONA OCCIDENTE**

**INFORME PUENTE LA POTRERA, 01-6003-017.00
PR 79+0800
CARRETERA LA MANSÁ - TE DE AMAGÁ - PRIMAVERA
DEPARTAMENTO DE ANTIOQUIA**

CONSORCIO INGENIERIA VIAL 2011

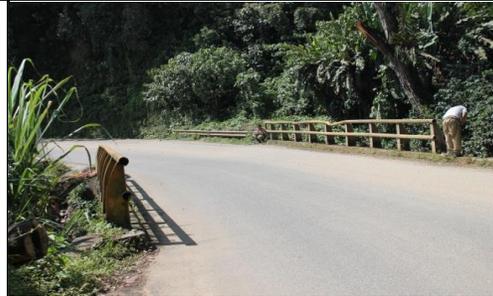
FOTO 2: PLACA IDENTIFICACIÓN PUENTE NO EXISTE

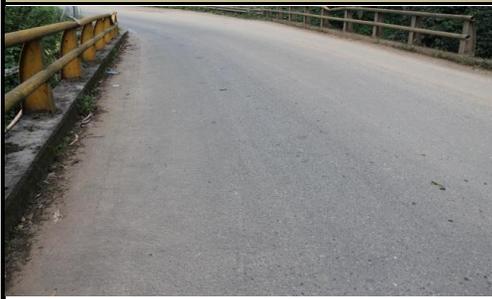
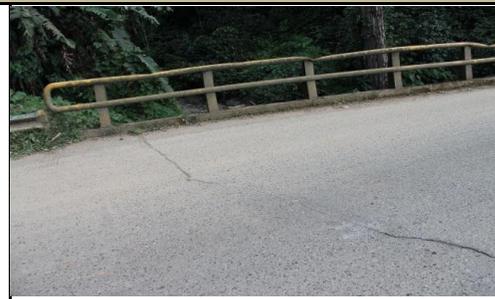
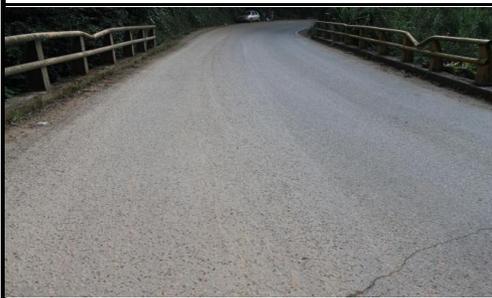
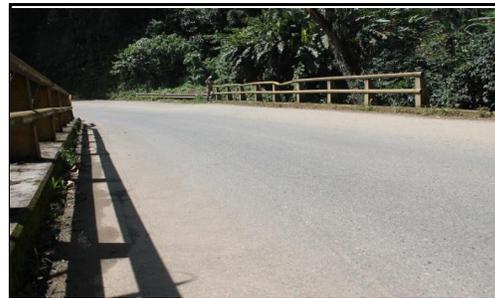
La superficie del puente es una carpeta asfáltica, en la cual no se observan lesiones; Presenta un leve desgaste superficial; sin embargo no requiere intervención. Se observa deterioro en la demarcación vial, en el centro y los extremos de la calzada, por lo que es necesario la aplicación de pintura de demarcación para restaurar la señalización horizontal existente.

0 SIN DAÑO O DAÑO INSIGNIFICANTE

TIPO	DESCRIPCIÓN	UNIDAD	CANTIDAD	VALOR UNITARIO	VALOR PARCIAL
27	REPARACION DE DEMARCACION	ML	84	20,716	1,740,144
TOTAL INTERVENCIÓN					1,740,144

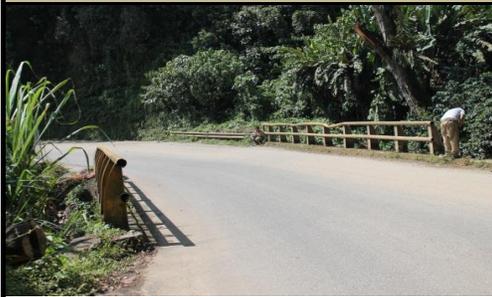
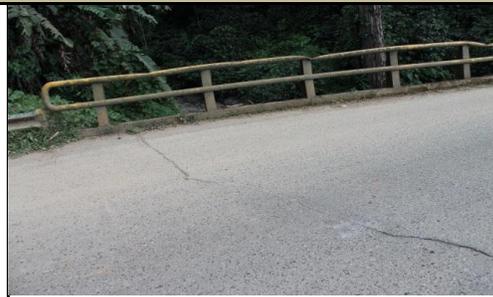
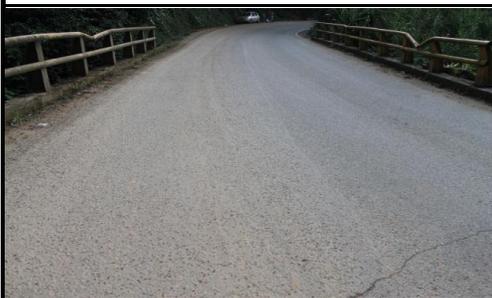
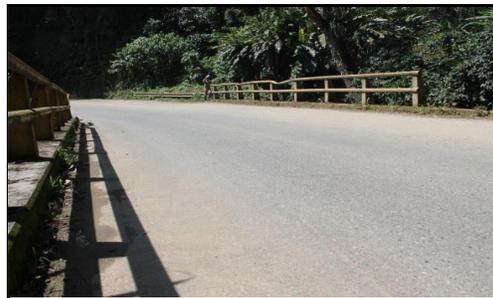
No se observa dispositivo de junta de expansión, si esta existe se encuentra debajo de la carpeta asfáltica. Sin embargo se evidencian filtraciones de agua a través de estas juntas a los estribos lo que permite intuir que el material que se encuentra debajo de la carpeta asfáltica no está funcionando adecuadamente. Se observa en la superficie del puente, grietas pronunciadas en toda la longitud del ancho del mismo en el respectivo lugar de las juntas, con desintegración del asfalto en dichas zonas. Por lo tanto, se recomienda el cambio de junta a una de goma asfáltica.

3 DAÑO SIGNIFICATIVO, REPARACIÓN NECESARIA MUY PRONTO

TIPO	DESCRIPCIÓN	UNIDAD	CANTIDAD	VALOR UNITARIO	VALOR PARCIAL
C	CAMBIO A JUNTA DE GOMA ASFÁLTICA	ML	17	712,894	12,119,198
TOTAL INTERVENCIÓN					12,119,198

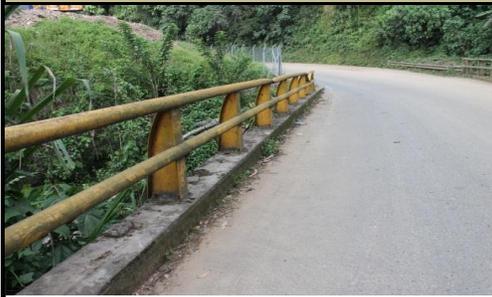
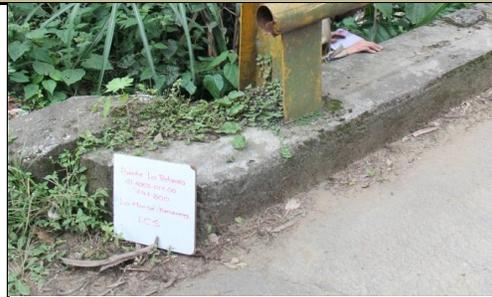
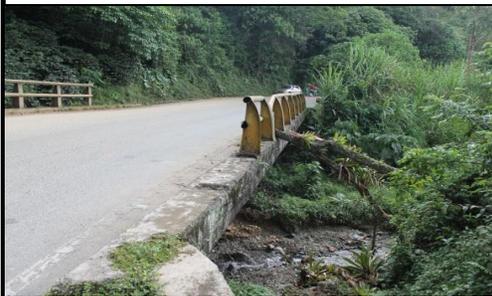
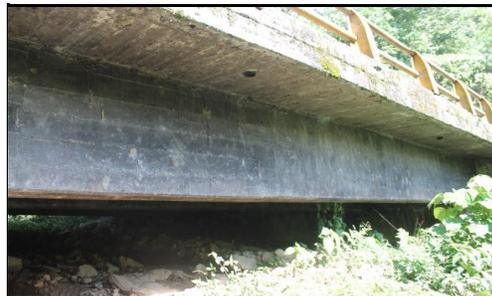
No se observan daños de consideración en en concreto de los bordillos, se recomienda realizar mantenimiento preventivo mediante limpieza y pintura para concreto.

0 SIN DAÑO O DAÑO INSIGNIFICANTE

TIPO	DESCRIPCIÓN	UNIDAD	CANTIDAD	VALOR UNITARIO	VALOR PARCIAL
10	LIMPIEZA	M2	36.0	10,510	378,360
34	PINTURA DE CONCRETO	ML	42	17,790	747,180
TOTAL INTERVENCIÓN					1,125,540

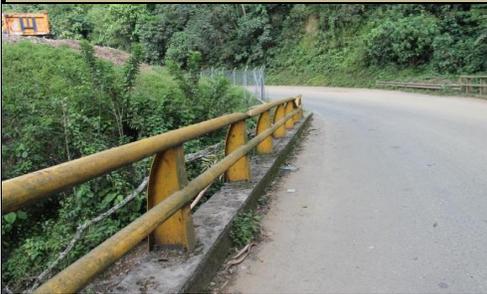
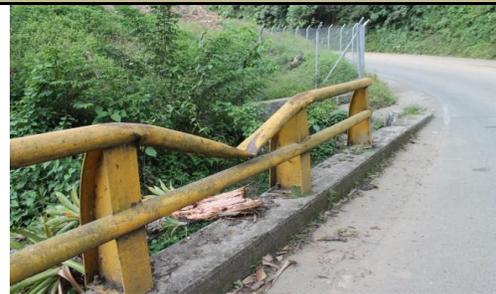
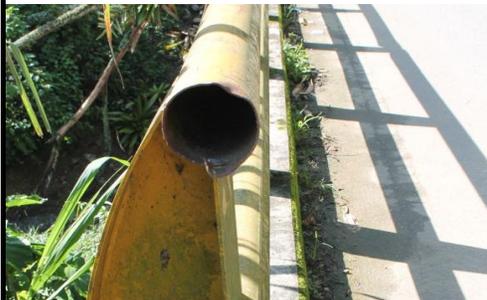
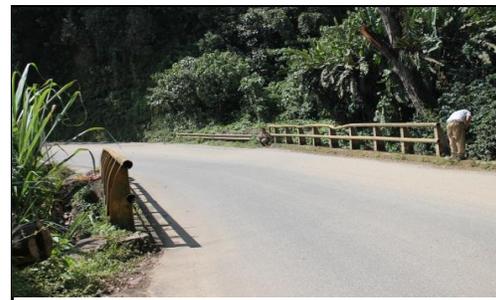
Las barandas metálicas presentan un alto número de fallas y daños causadas por impacto de rocas y vehiculos, se requiere reparación y aplicación de pintura como medio de protección ante la intemperie.

3 DAÑO SIGNIFICATIVO, REPARACIÓN NECESARIA MUY PRONTO

TIPO	DESCRIPCIÓN	UNIDAD	CANTIDAD	VALOR UNITARIO	VALOR PARCIAL
B	REPARACION DE BARANDA DE ACERO	ML	21	139,142	2,921,982
40	PINTURA DE ACERO	ML	42	25,784	1,082,928
10	LIMPIEZA	ML	42	4,516	189,672
TOTAL INTERVENCIÓN					4,194,582

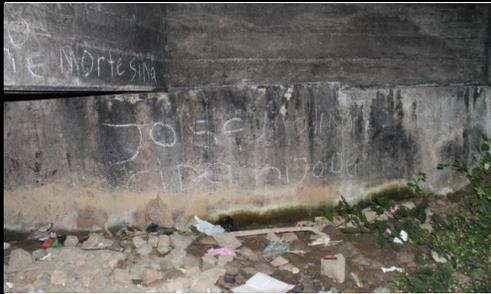
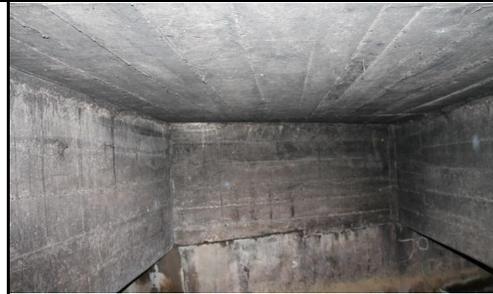
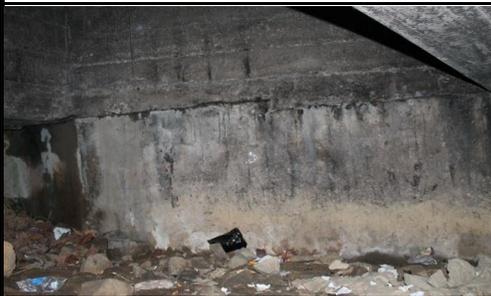
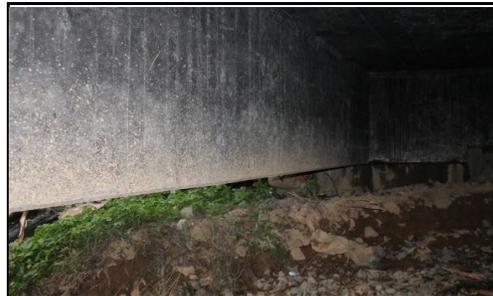
No se aprecian daños de consideración en los apoyos de las vigas.

0 SIN DAÑO O DAÑO INSIGNIFICANTE

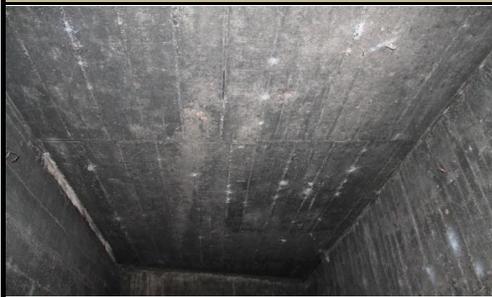
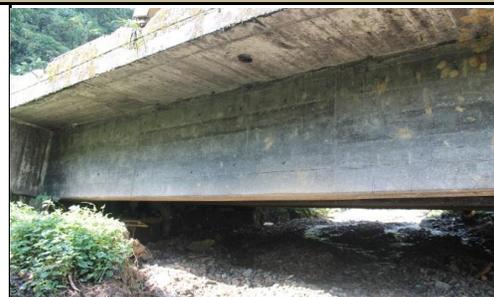
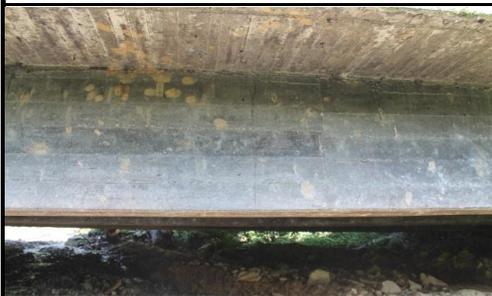
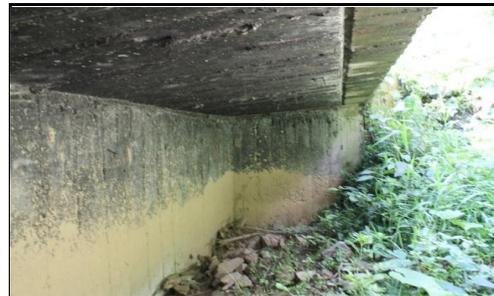
La losa de la superestructura del puente está construida en concreto reforzado. En general se observa presencia de humedad provocada por infiltración de agua. Se recomienda realizar mantenimiento en las áreas afectadas, alargar los drenes.

3 DAÑO SIGNIFICATIVO, REPARACIÓN NECESARIA MUY PRONTO

TIPO	DESCRIPCIÓN	UNIDAD	CANTIDAD	VALOR UNITARIO	VALOR PARCIAL
10	LIMPIEZA	M2	45.0	32,198	1,448,910
E	REPARACION DE DRENES	UND	12.0	74,147	889,764
TOTAL INTERVENCIÓN					2,338,674

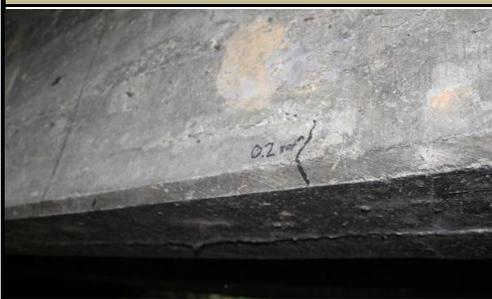
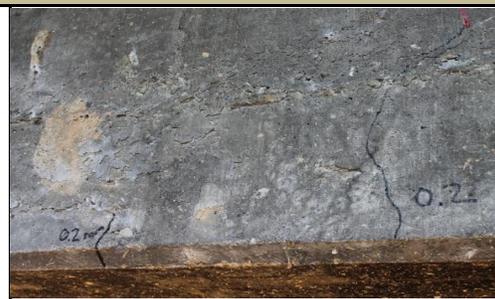
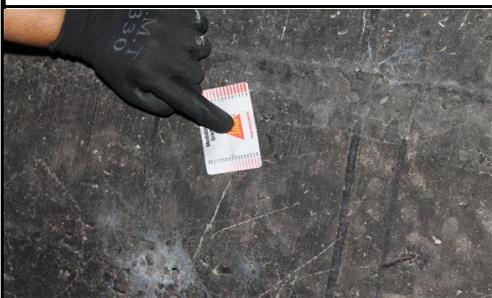
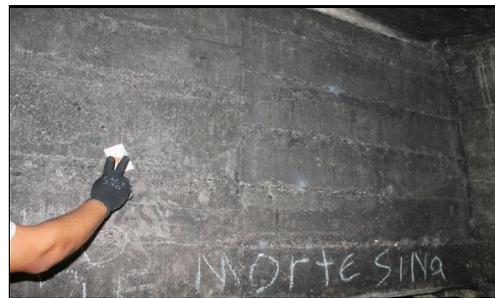
Se observan grietas asociadas a esfuerzos cortantes con espesores de 0.5mm en viga 1, 1.0mm en viga 2 y 0.65mm en viga 3, grietas por flexión en el centro de la luz con espesores de mas de 0.4mm.
 Se debe realizar Inspección Especial para evaluar con exactitud el problema y tomar medidas correctivas.

3	DAÑO SIGNIFICATIVO, REPARACIÓN NECESARIA MUY PRONTO
---	---

TIPO	DESCRIPCIÓN	UNIDAD	CANTIDAD	VALOR UNITARIO	VALOR PARCIAL
Z	INSPECCION ESPECIAL	GLB	1.0		-
TOTAL INTERVENCIÓN					-

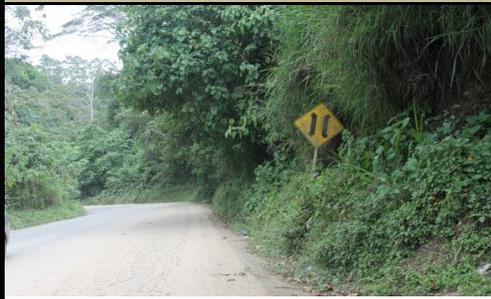
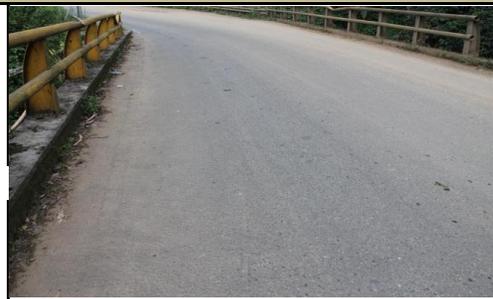
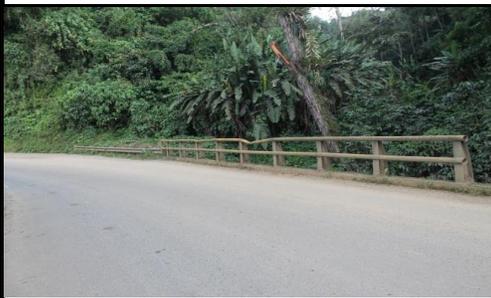
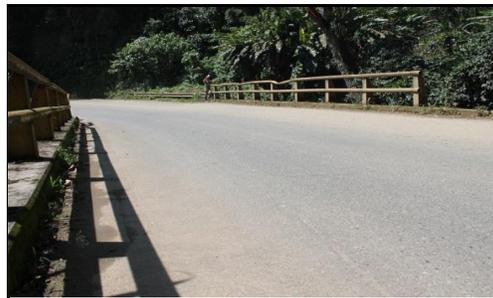
Durante la inspección se observó deficiencia de señalización vertical, por lo tanto y como parte del mantenimiento rutinario se requiere la instalación de señales de velocidad, carga máxima permitida y proximidad del puente sobre la vía en ambos sentidos.

1	DAÑO PEQUEÑO PERO REPARACIÓN NO ES NECESARIA (EXCEPTO MANTENIMIENTO MENOR)
---	--

TIPO	DESCRIPCIÓN	UNIDAD	CANTIDAD	VALOR UNITARIO	VALOR PARCIAL
92	COLOCACION SEÑAL	UND	6	158,691	952,146
TOTAL INTERVENCIÓN					952,146

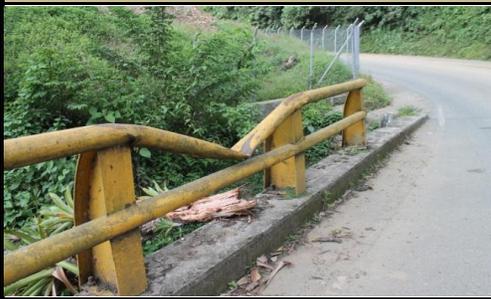
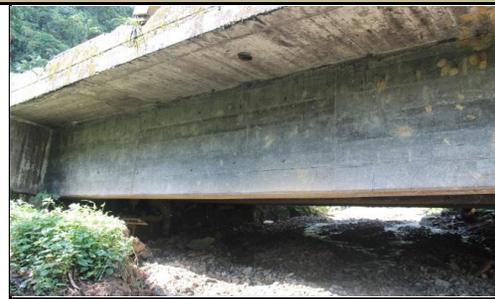
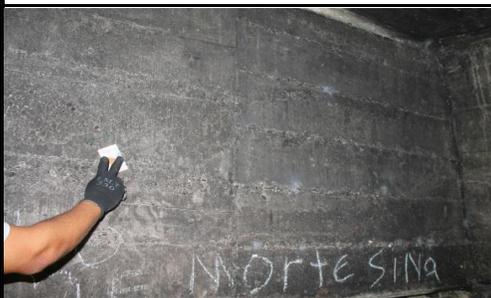
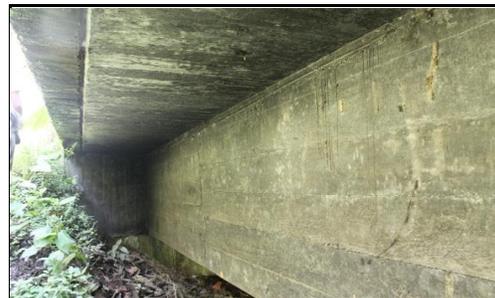
En general se observan problemas de consideración en los elementos principales del puente como vigas y placa, se requiere intervención inmediata, el puente recibe una calificación de 3 (Daño significativo, reparación necesaria muy pronto).

3 DAÑO SIGNIFICATIVO, REPARACIÓN NECESARIA MUY PRONTO

Se requiere Inspección Especial para evaluar nivel de afectación y definir el tipo de intervención a realizar.

TIPO	DESCRIPCIÓN	UNIDAD	CANTIDAD	VALOR UNITARIO	VALOR PARCIAL
Z	INSPECCION ESPECIAL	GLB	1.0	46,267,625	46,267,625
TOTAL INTERVENCIÓN					46,267,625
