| CONCESIONARIO: ACCESOS NORTE DE BOGOTÁ S.A.S. | | | |
| | VOLUMEN VIII<br>ESTUDIOS Y DISEÑO DE ESTRUCTURAS | | |
| AFD-UF4-VIII-22-V0 | VERSIÓN: 0 | FECHA:<br>DICIEMBRE/2022 | UNIDAD<br>FUNCIONAL 4 |

### 3 INSPECCIÓN PUENTE VEHICULAR LOS CLUBES

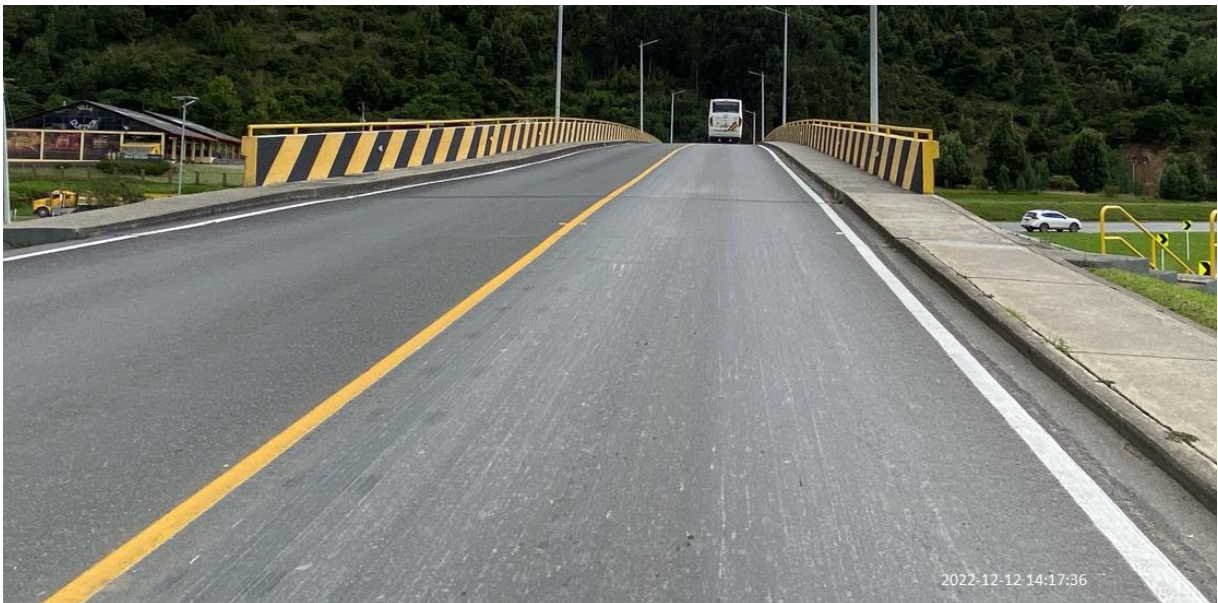
Fotografía 3. Vista General superficie de asfalto  
Fuente: Sinerging S.A.S.

La superficie sobre el tablero del puente presenta un desgaste normal, no se observan fisuras.

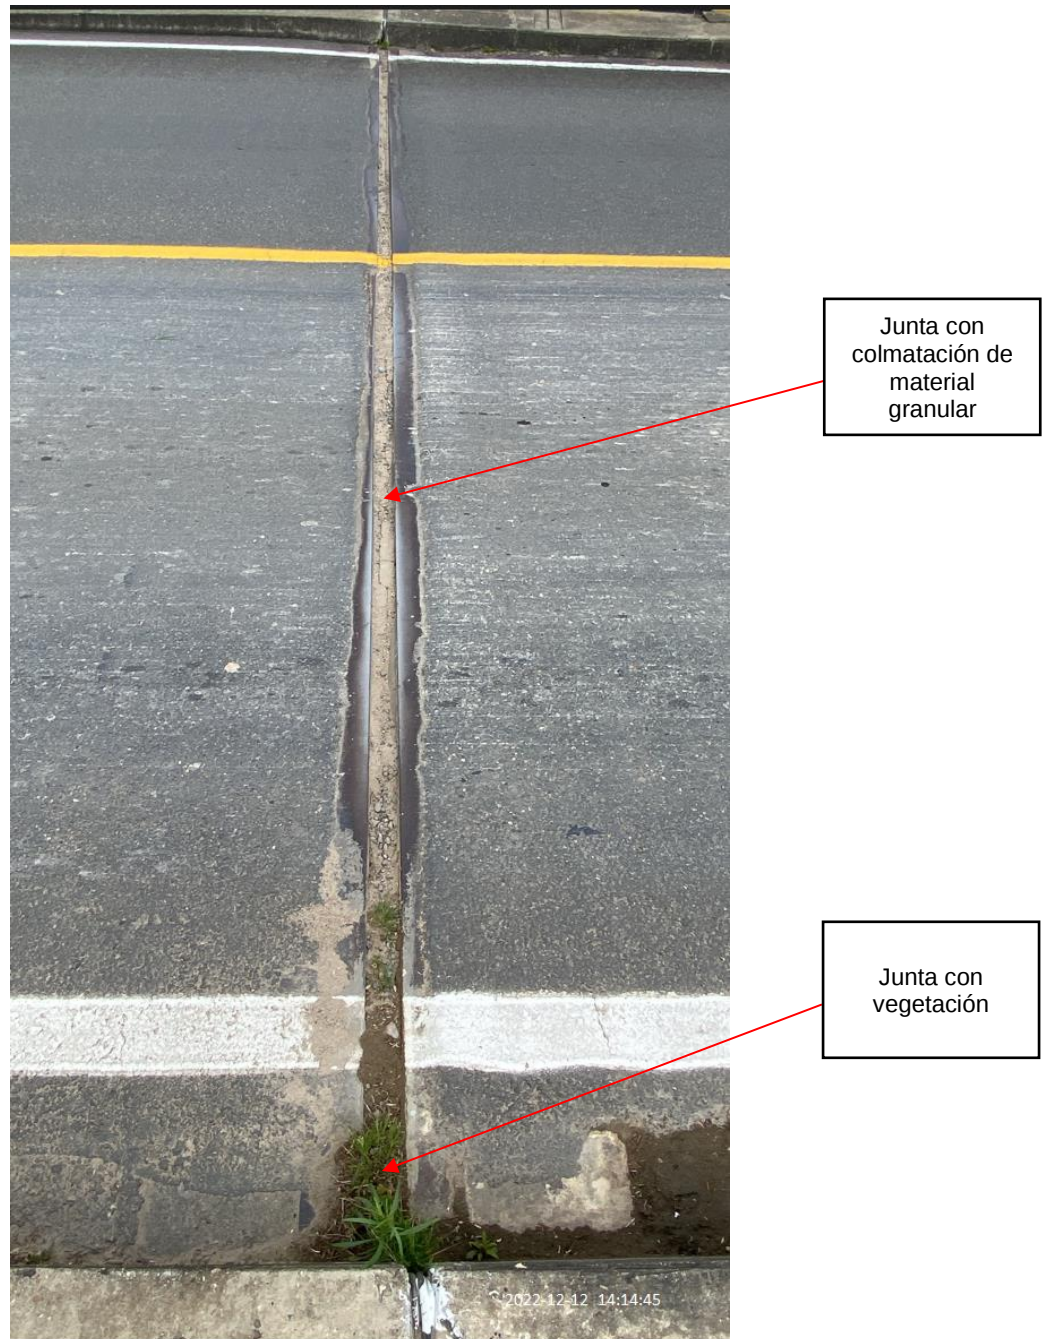
Fotografía 4. Vista junta estribo eje A  
Fuente: Sinerging S.A.S.

El intercambiador presenta juntas de sello fijo de neopreno en sus dos estribos, las dilataciones se observan con colmatación de material granular.

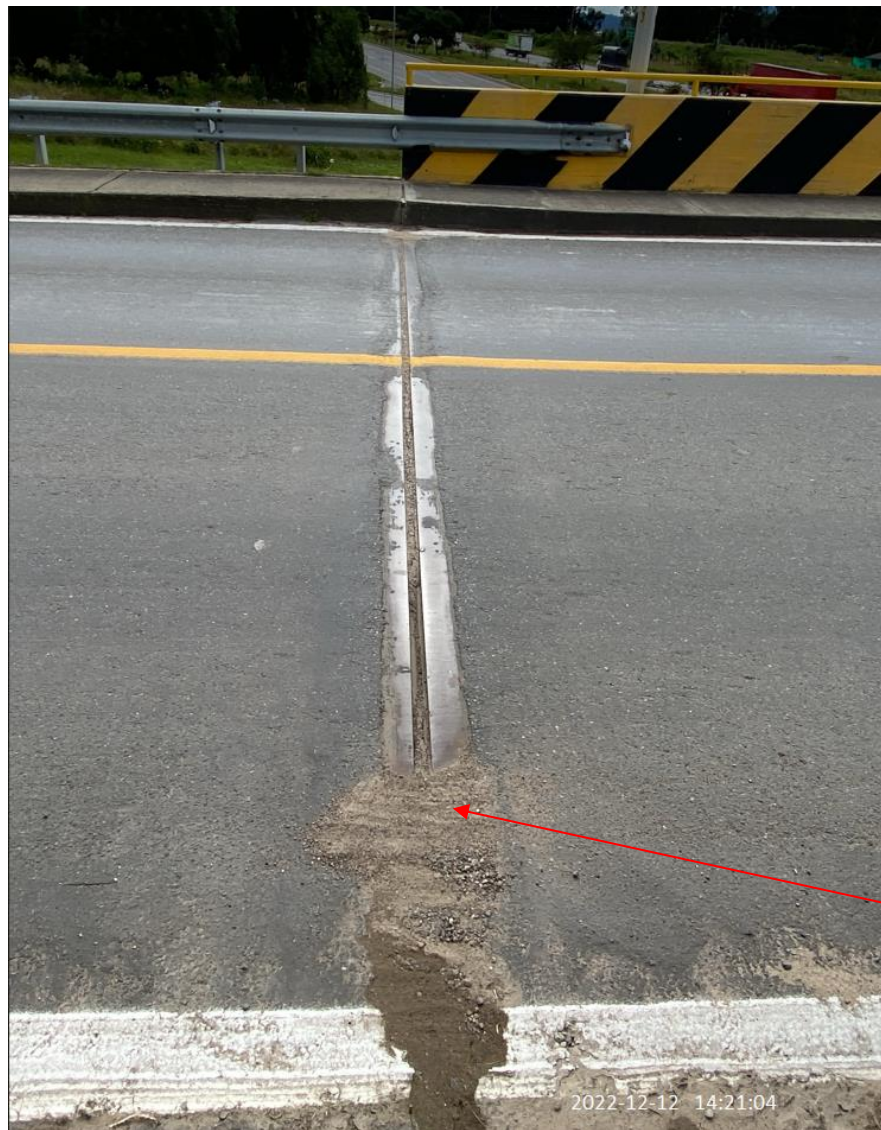
Fotografía 5. Vista junta estribo eje F  
Fuente: Sinerging S.A.S.

Junta con  
colmatación de  
material  
granular

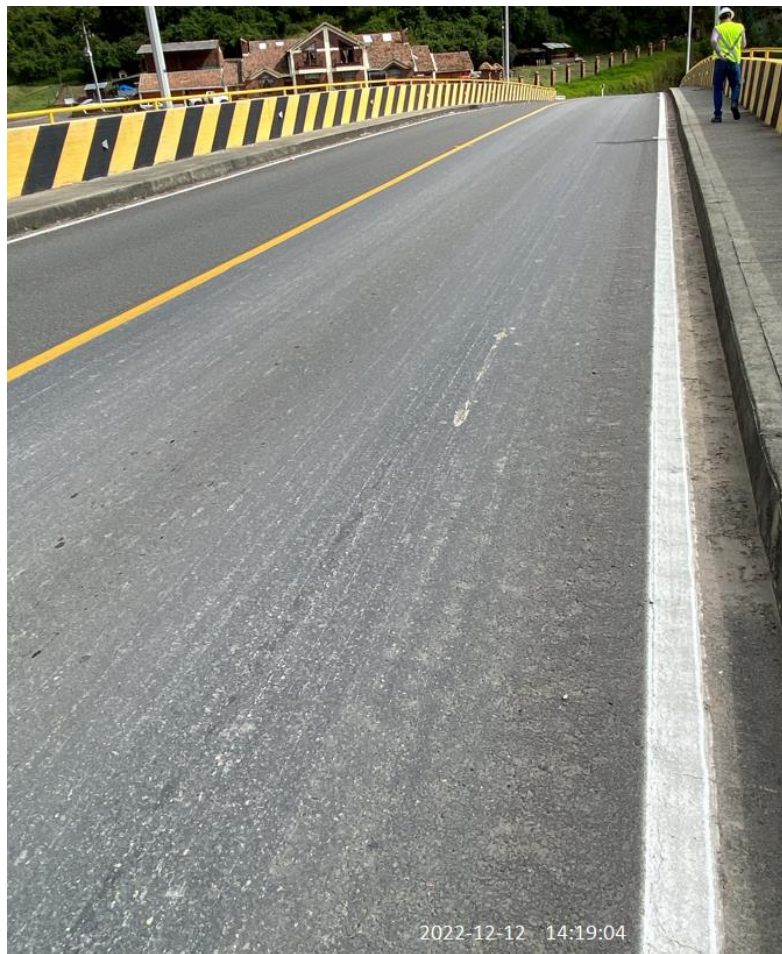
Fotografía 6. Vista andenes y bordillos  
Fuente: Sinerging S.A.S.

El puente cuenta con paso peatonal en ambos costados, se observa material granular a sus costados.

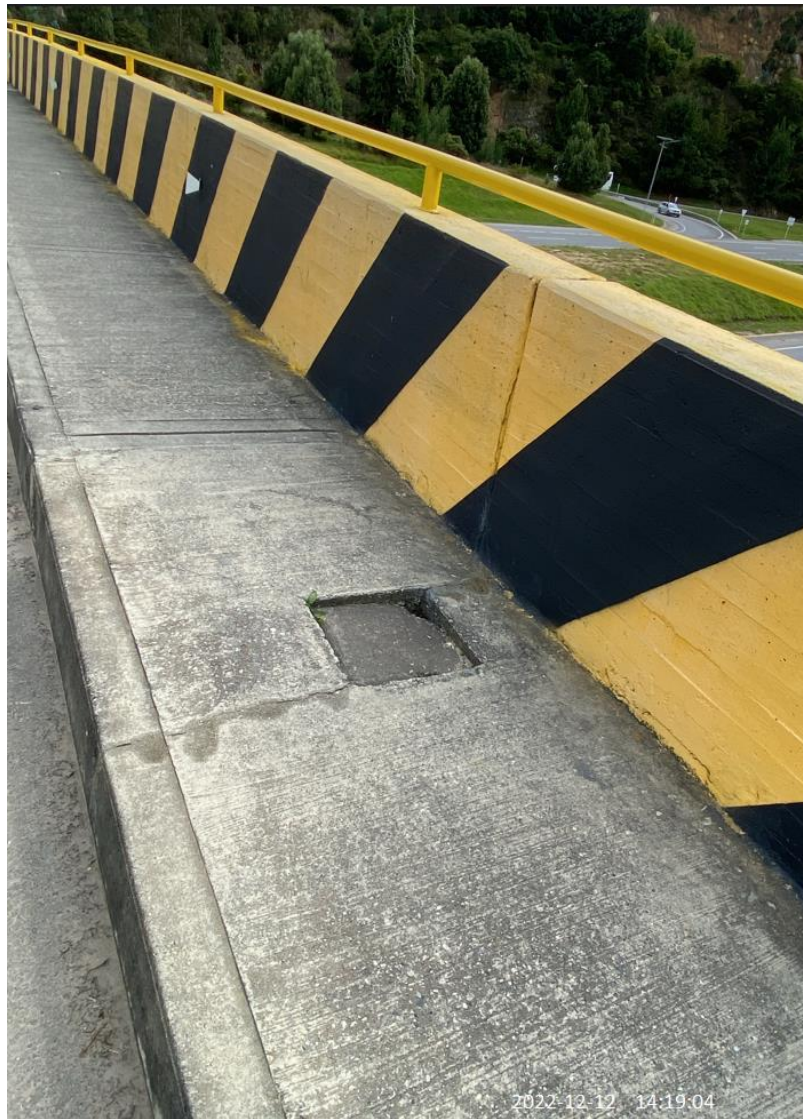
Fotografía 7. Baranda en concreto con pasamano metálico  
Fuente: Sinerging S.A.S.

Las barandas se encuentran en buenas condiciones.

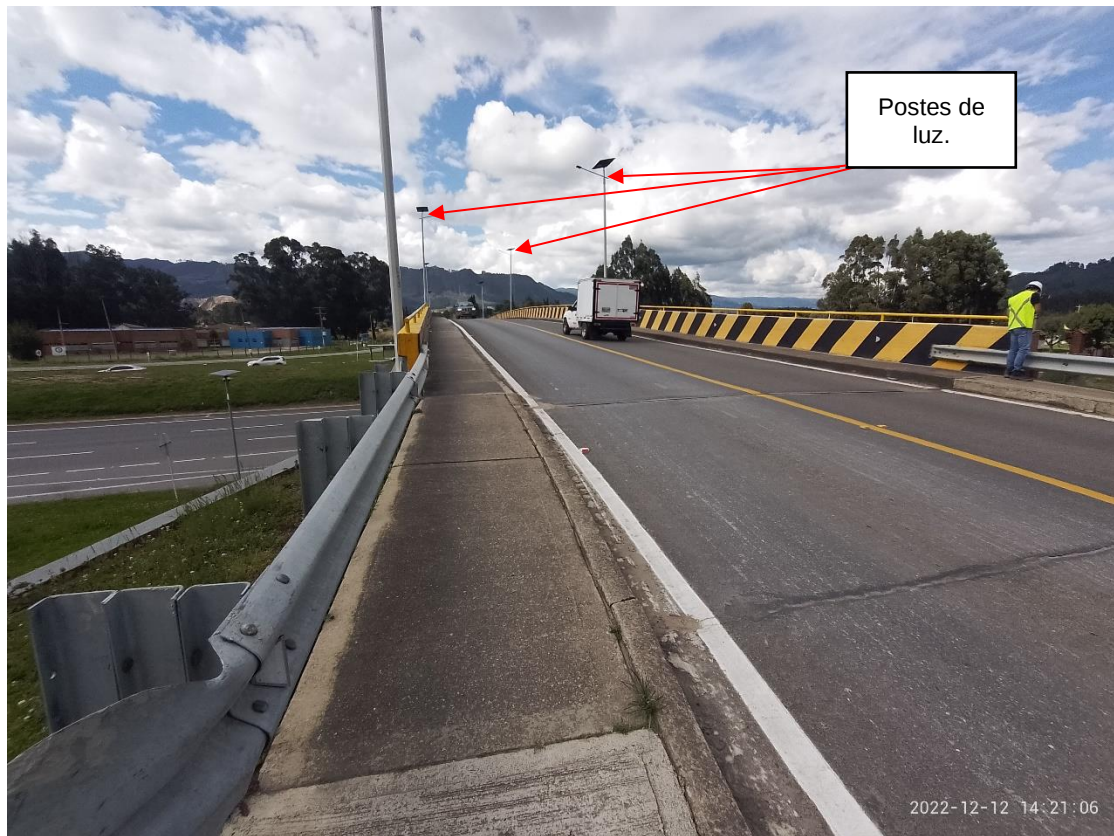
Fotografía 8. Iluminación del puente  
Fuente: Sinerging S.A.S.

El puente cuenta con iluminación, se recomienda hacer una inspección en horas de la noche para determinar el estado y funcionamiento de la misma.

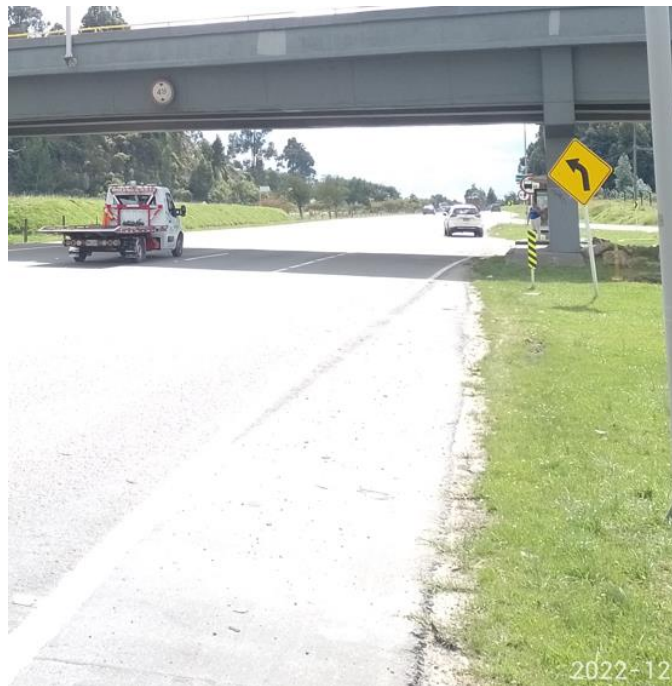
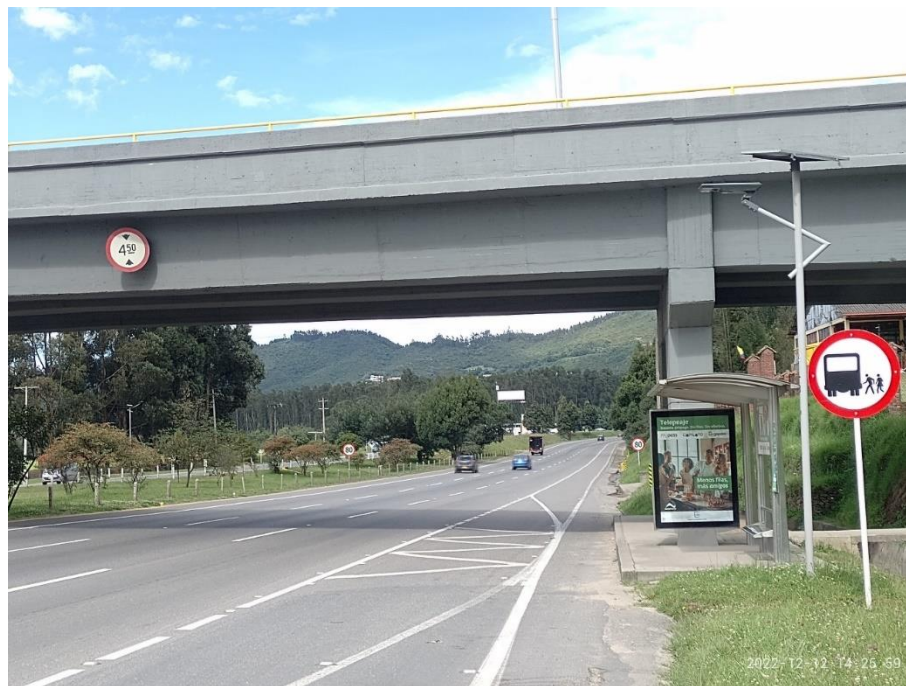
Se ubican señales que indican la llegada y la altura al puente visibles y en perfecto estado. El puente cuenta con señalización horizontal en buen estado, se recomienda hacer limpieza del material granular en los costados de la vía.

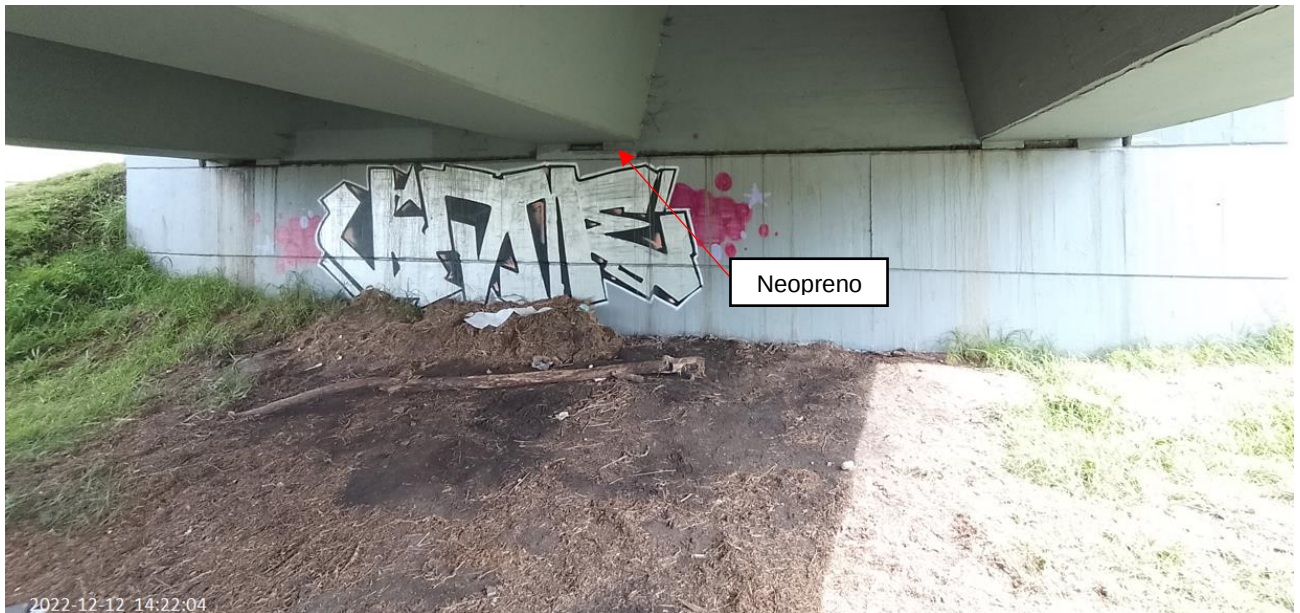
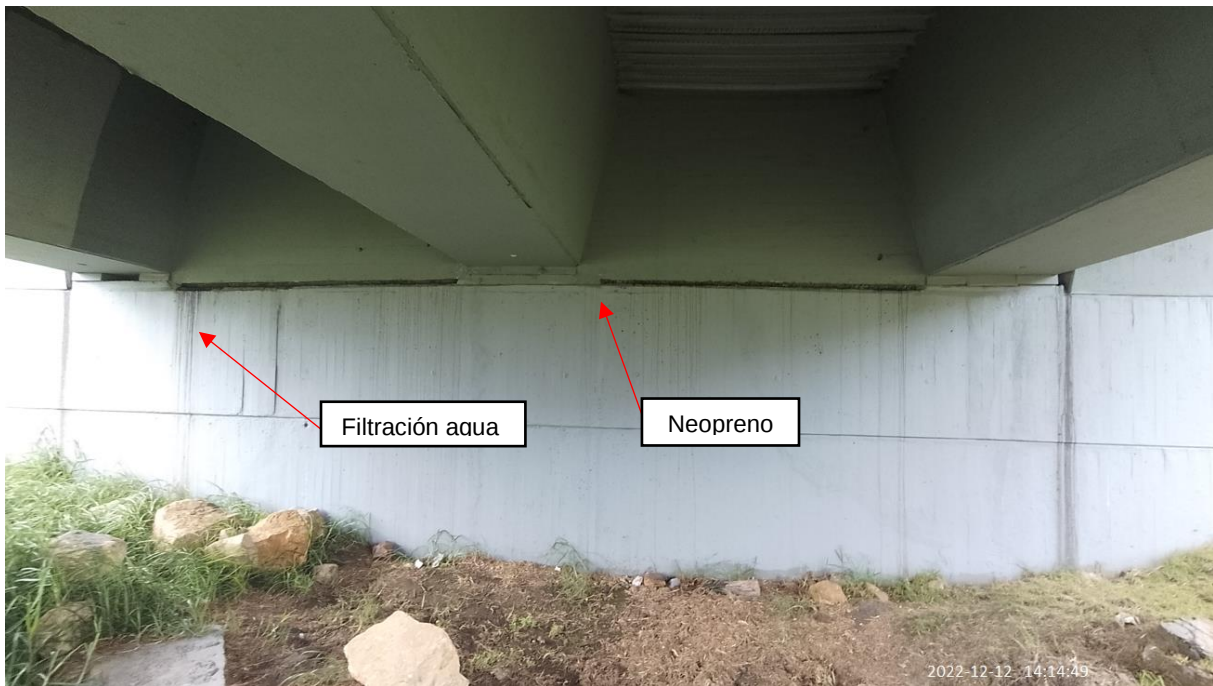
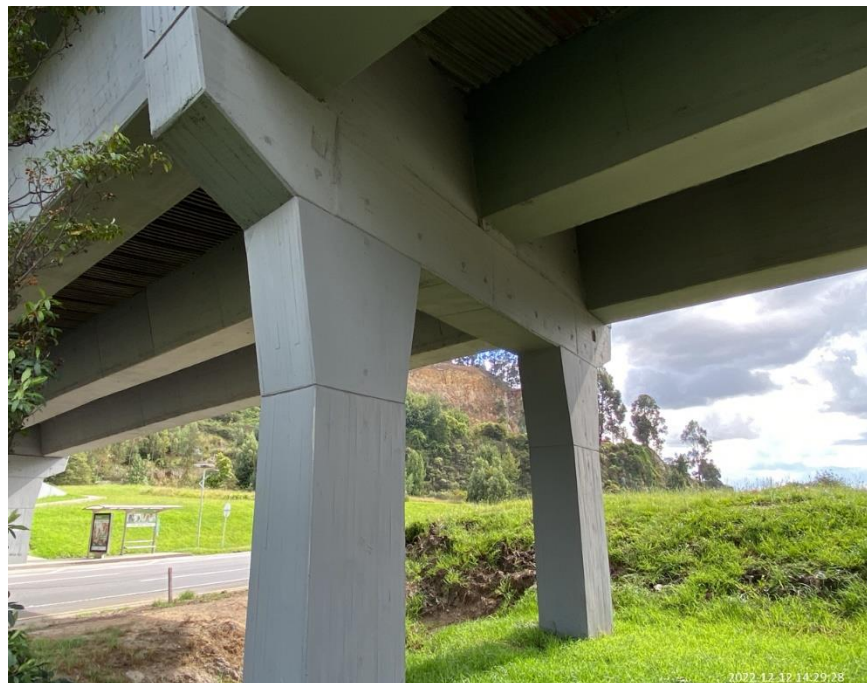
Las placas de neopreno se encuentran en buenas condiciones.

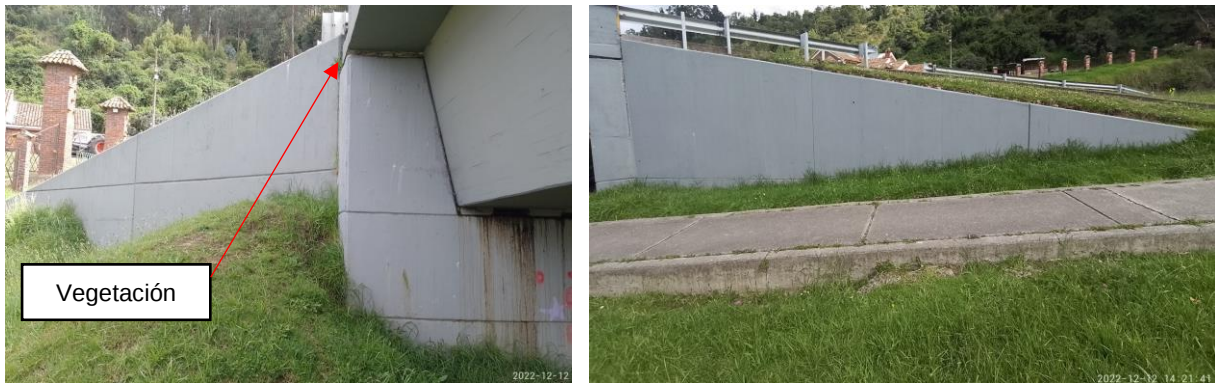
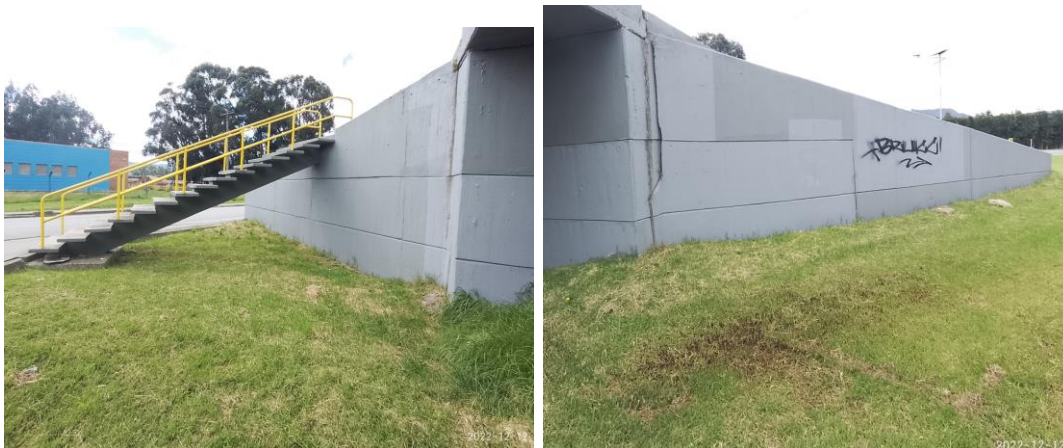
Las aletas se encuentran en buen estado no se detectan asentamiento o fisuras, sin embargo, se observa que en medio de las juntas de las aletas y el estribo hay vegetación, lo cual se recomienda la limpieza del material vegetal.

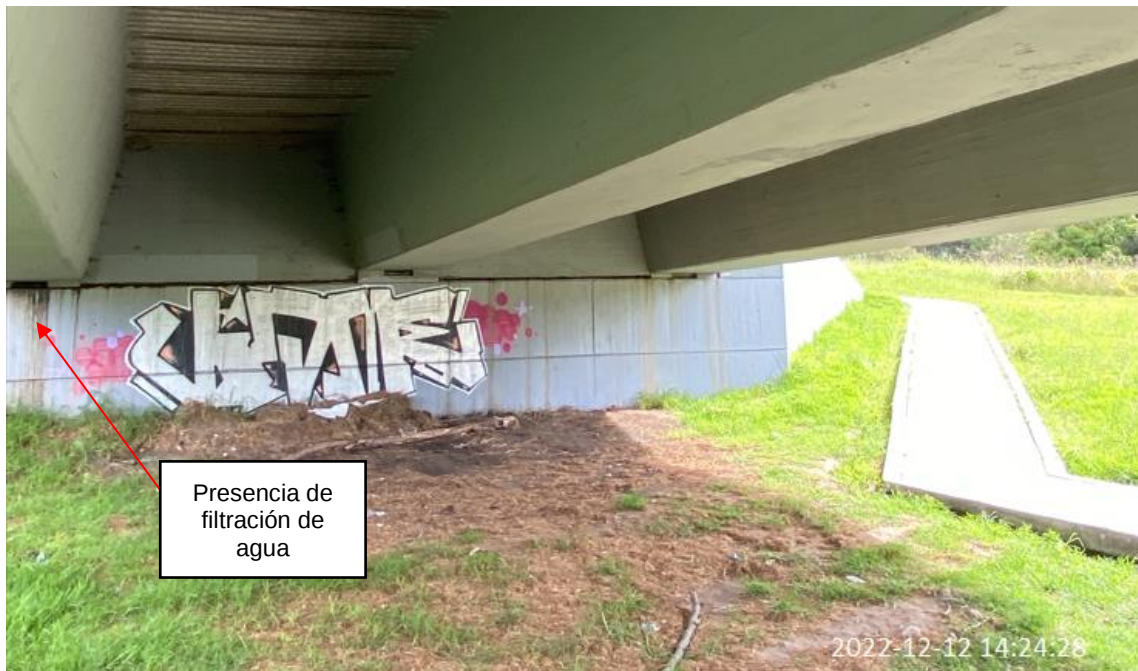
Fotografía 16. Vista estribo eje A  
Fuente: Sinerging S.A.S.

Este puente presenta ambos estribos en concreto reforzado en buenas condiciones, sin embargo, hay presencia de humedad y material vegetal en el estribo eje A.

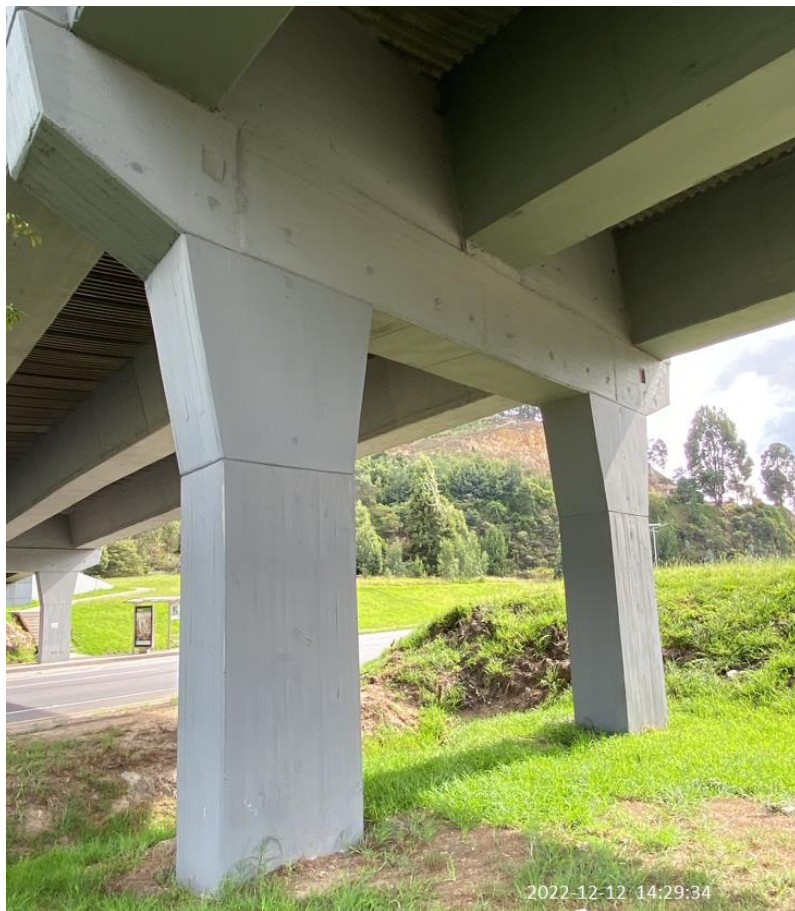
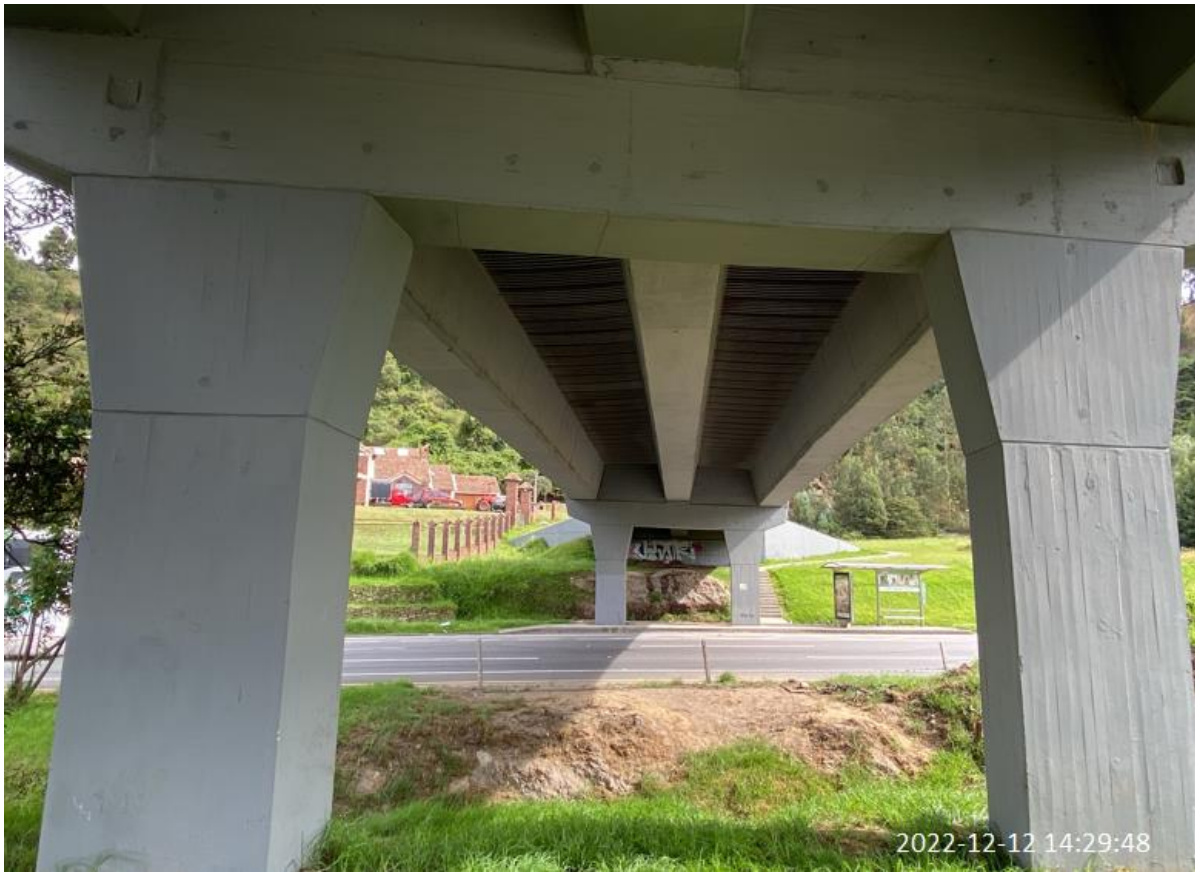
El puente consta de 4 ejes con 2 pilas por eje, la columna se encuentra en buenas condiciones, no presentan ningún tipo de fisuración, hormigueros o desportillamientos.

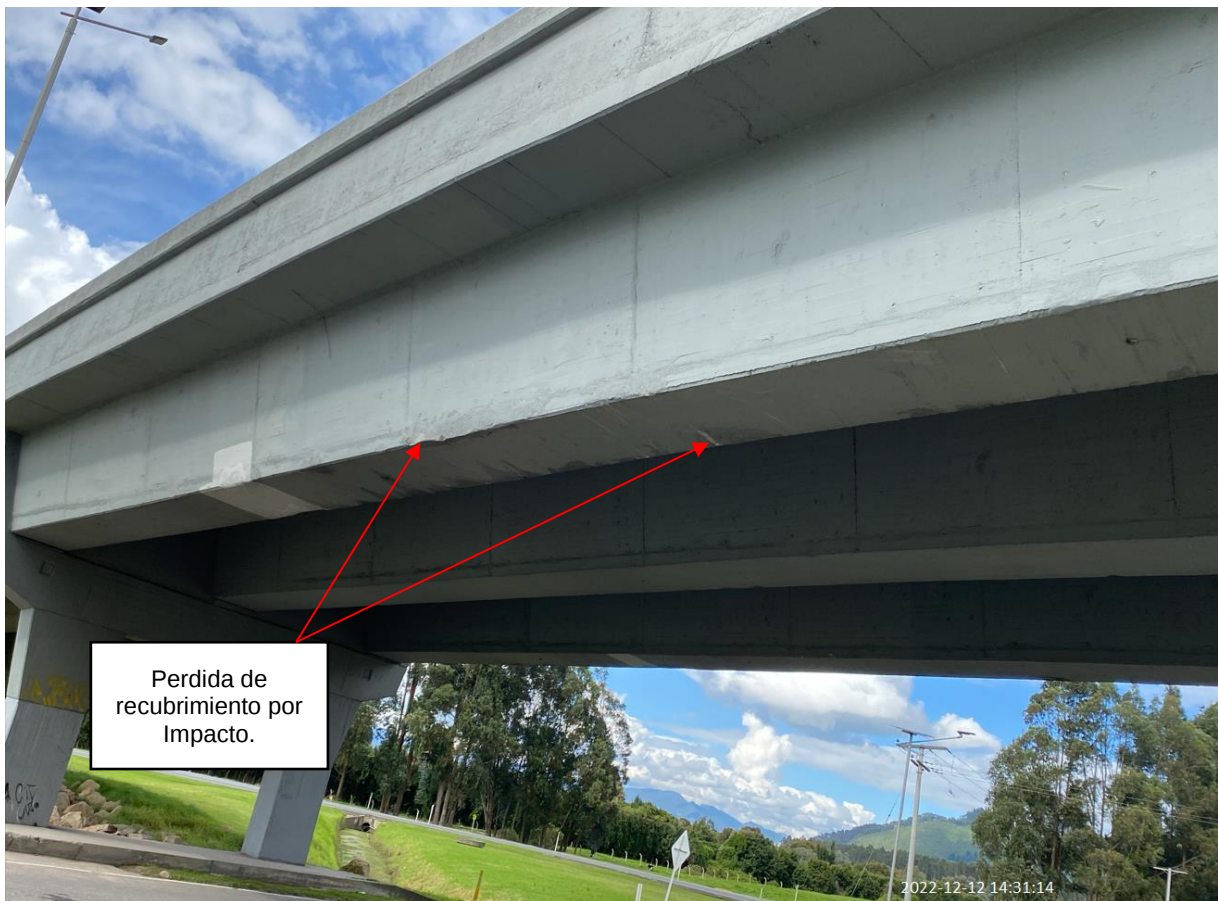
Fotografía 22. Vista de vigas entre ejes C y D.  
Fuente: Sinerging S.A.S.

Las vigas son postensadas de sección constante, se observa pérdida de recubrimiento por impacto en la vía que conduce Tunja - Bogotá entre ejes C y D, adicional se observan microfisuras en la viga que llegan al estribo F, se recomienda resane de la sección impactada y de las microfisuras.

El puente se encuentra en buenas condiciones, no se presentan fisuras, exposición del refuerzo ni hormigueros que puedan ocasionar fallas a nivel estructural, se recomienda hacer resane de las vigas con pérdida de recubrimiento por el paso de carga y las vigas con

microfisuras, adicional realizar limpieza y mantenimiento a los accesos peatonales y señalización del puente para garantizar mayor visibilidad a los conductores.

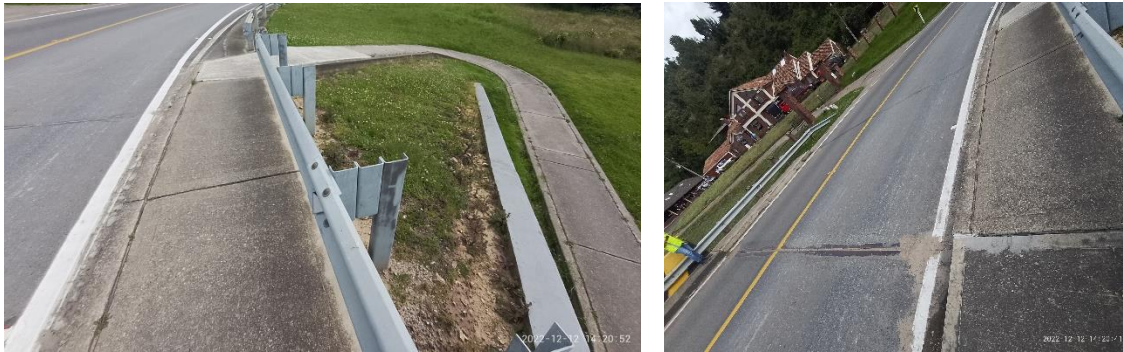
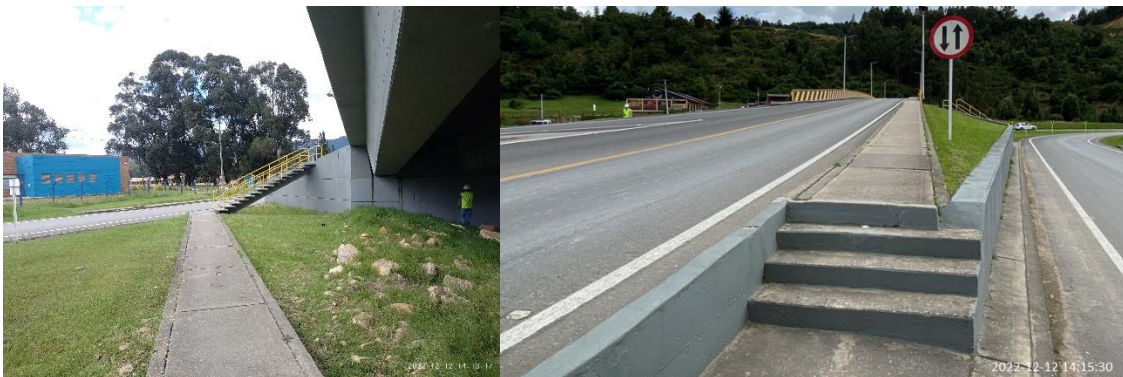
El puente cuenta con paso peatonal en buen estado, se observa material granular, se recomienda limpieza.
