| CONCESIONARIO: ACCESOS NORTE DE BOGOTÁ S.A.S. | | | |
| ESTUDIOS Y DISEÑOS FASE III | | | |
| AFD-UF4-VIII-22-V0 | VERSIÓN: 0 | FECHA:<br>DICIEMBRE/2022 | UNIDAD<br>FUNCIONAL 4 |

## 3 INPECCIÓN PUENTE VEHICULAR RIO BOGOTÁ NUEVO:

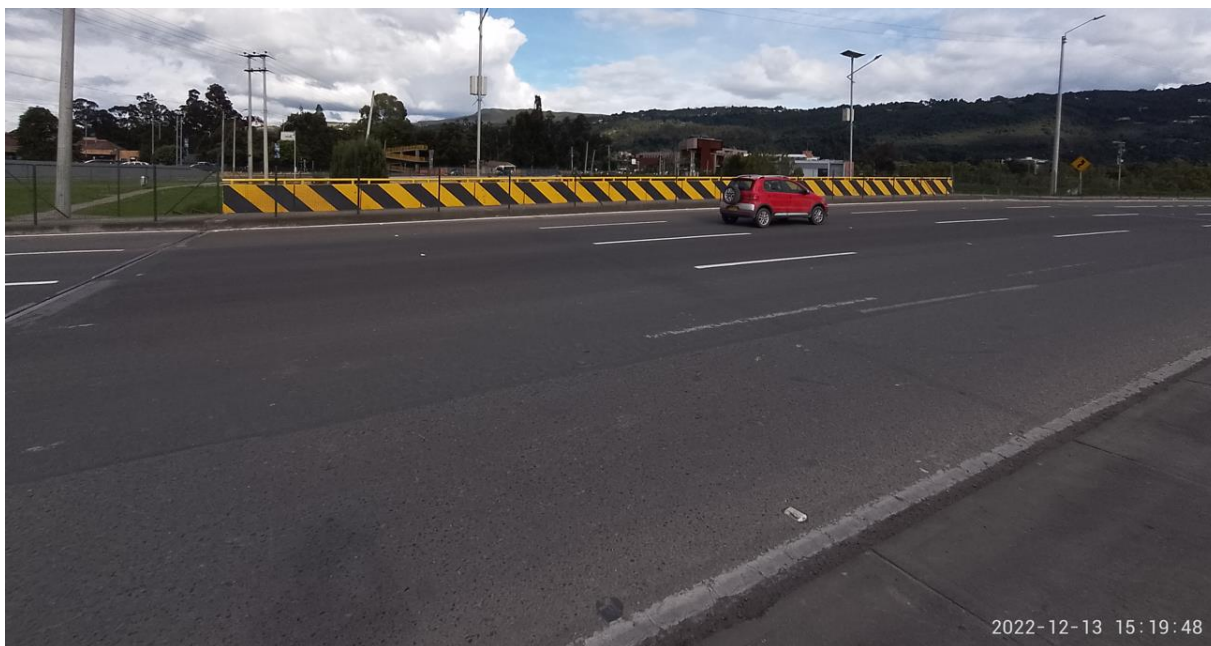
La superficie sobre el tablero del puente presenta un desgaste normal, no se observan fisuras.

Fotografía 2. Vista General Superficie de Asfalto  
Fuente: Sinerging S.A.S.

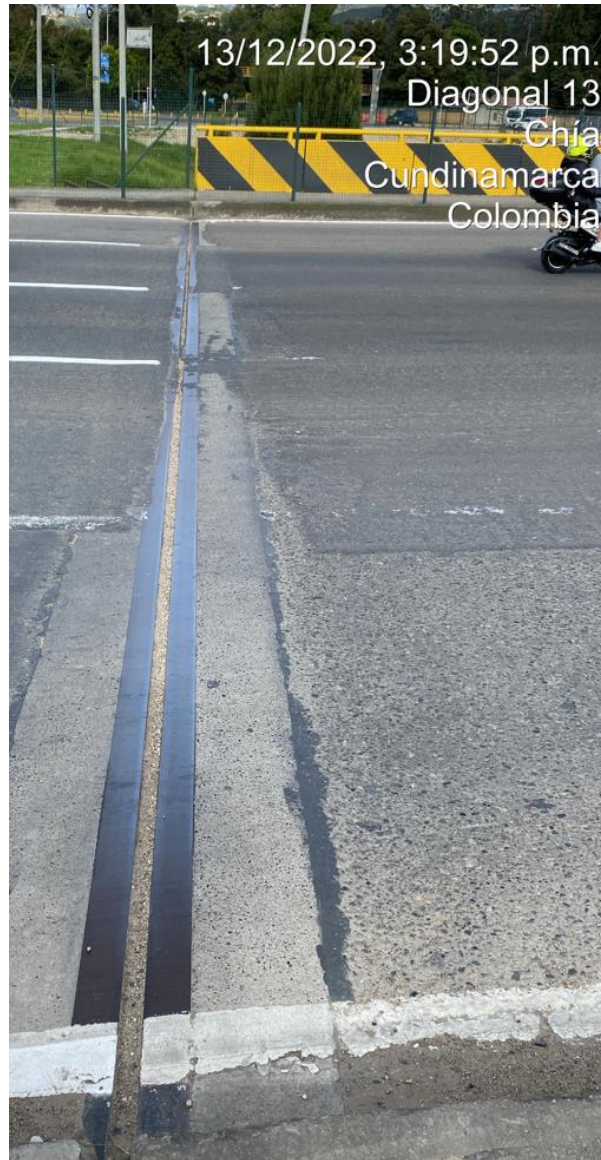
El puente s cuenta con juntas selladas, estas se encuentran en buen estado, sin embargo, se encuentra material granular, la junta del puente según clasificación corresponde a:

Fotografía 3. Vista Junta Estribo 1 Rio Bogotá Nuevo  
Fuente: Sinerging S.A.S.

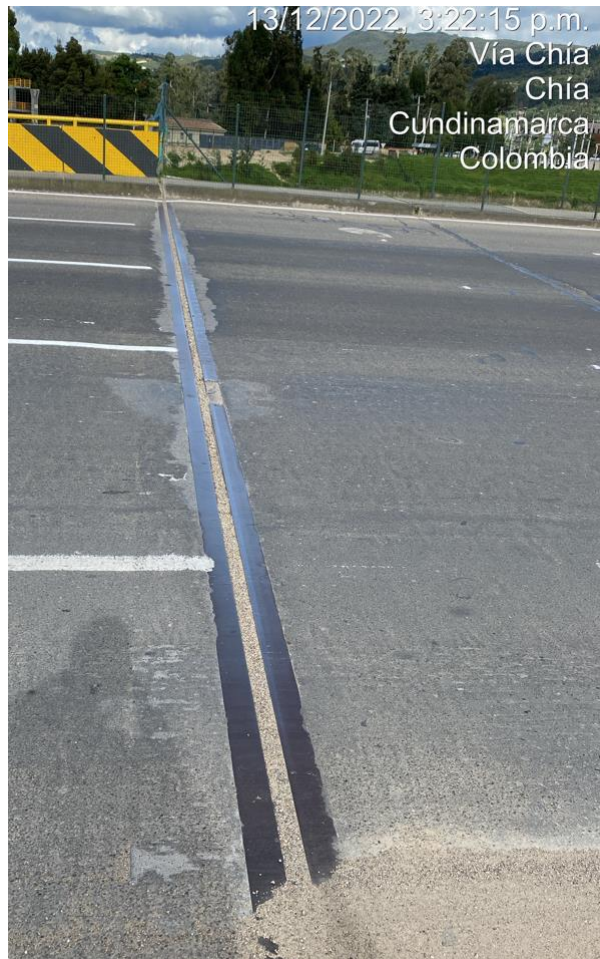
Fotografía 4. Vista Junta Estribo 2 Río Bogotá Nuevo  
Fuente: Sinerging S.A.S.

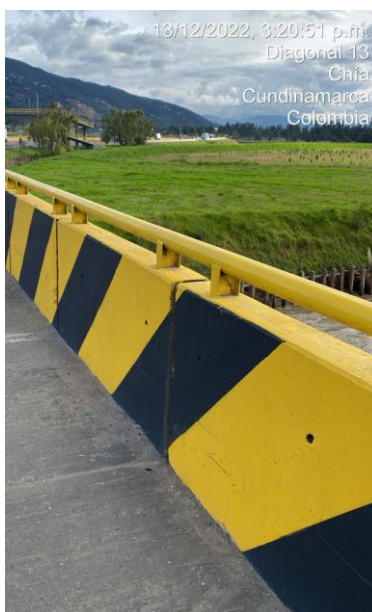
Las barandas son new jersey de concreto con pasamanos metálico, se encuentran en buen estado, se recomienda limpieza, la barrera según clasificación corresponde a:

Fotografía 8. Vista Barreras Costado Izquierdo  
Fuente: Sinerging S.A.S.

Se puede evidenciar que las barandas a lo largo del puente están en buen estado y se observa un mantenimiento periódico de las mismas.

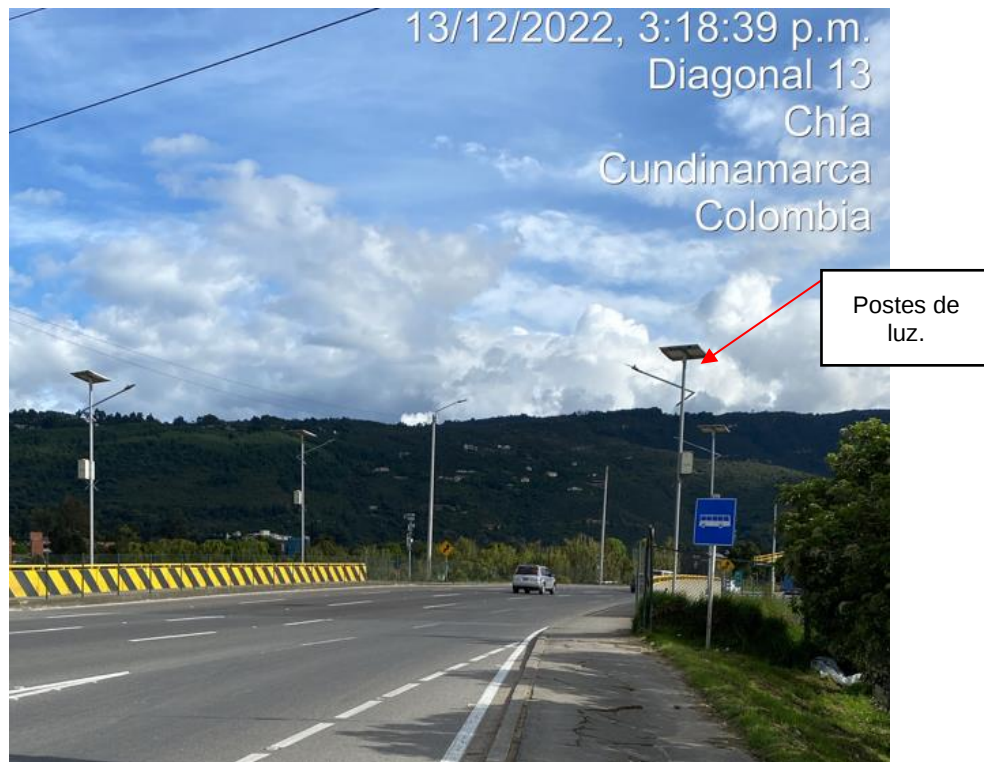
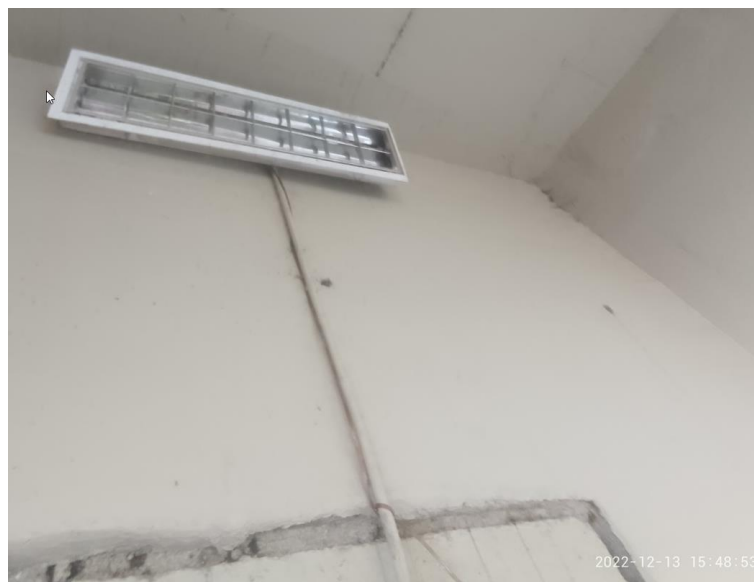
Fotografía 9. Iluminación Del Puente  
Fuente: Sinerging S.A.S.

Fotografía 10. Iluminación del Puente Paso Inferior Peatonal Estribo 1  
Fuente: Sinerging S.A.S.

El puente cuenta con iluminación en ambos costados y en el paso inferior peatonal ubicado en el estribo 1, se recomienda hacer una inspección en horas de la noche para determinar el estado y funcionamiento de la misma.

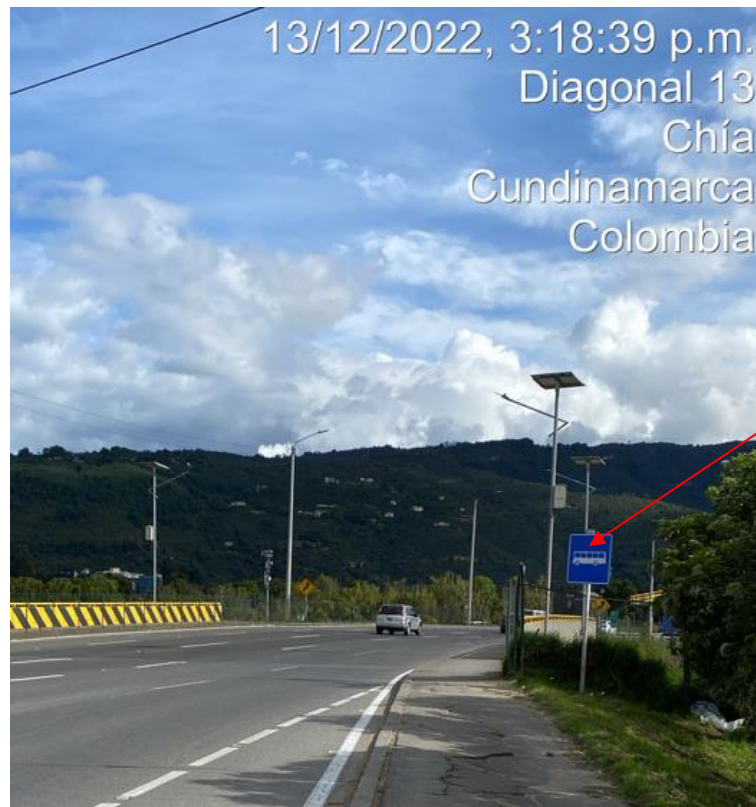
Señalización de  
parada de bus

Fotografía 11. Señalización Del Puente  
Fuente: Sinerging S.A.S.

Las señales se encuentran en perfecto estado, se recomienda realizar mantenimiento rutinario y de limpieza.

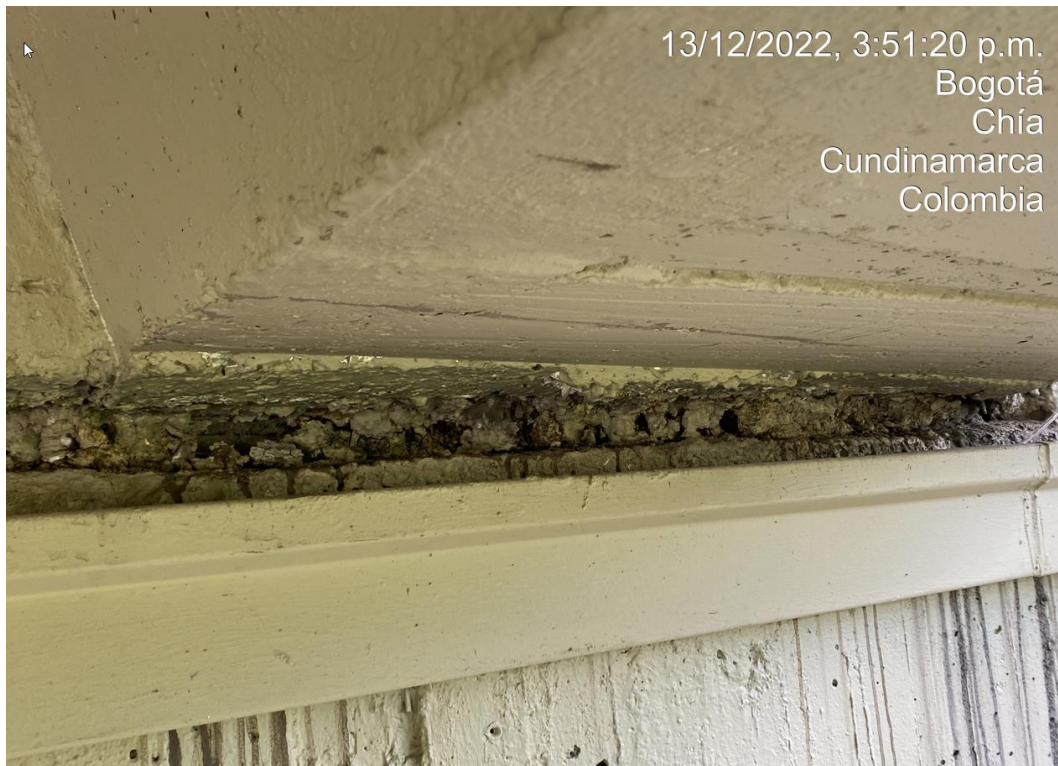
Los apoyos cuentan con láminas de polietileno expandido (icopor) con desgaste evidente la cual no permite la inspección en estribos.

Fotografía 12. Vista Apoyo Neopreno Puente Rio Bogotá Nuevo  
Fuente: Sinerging S.A.S.

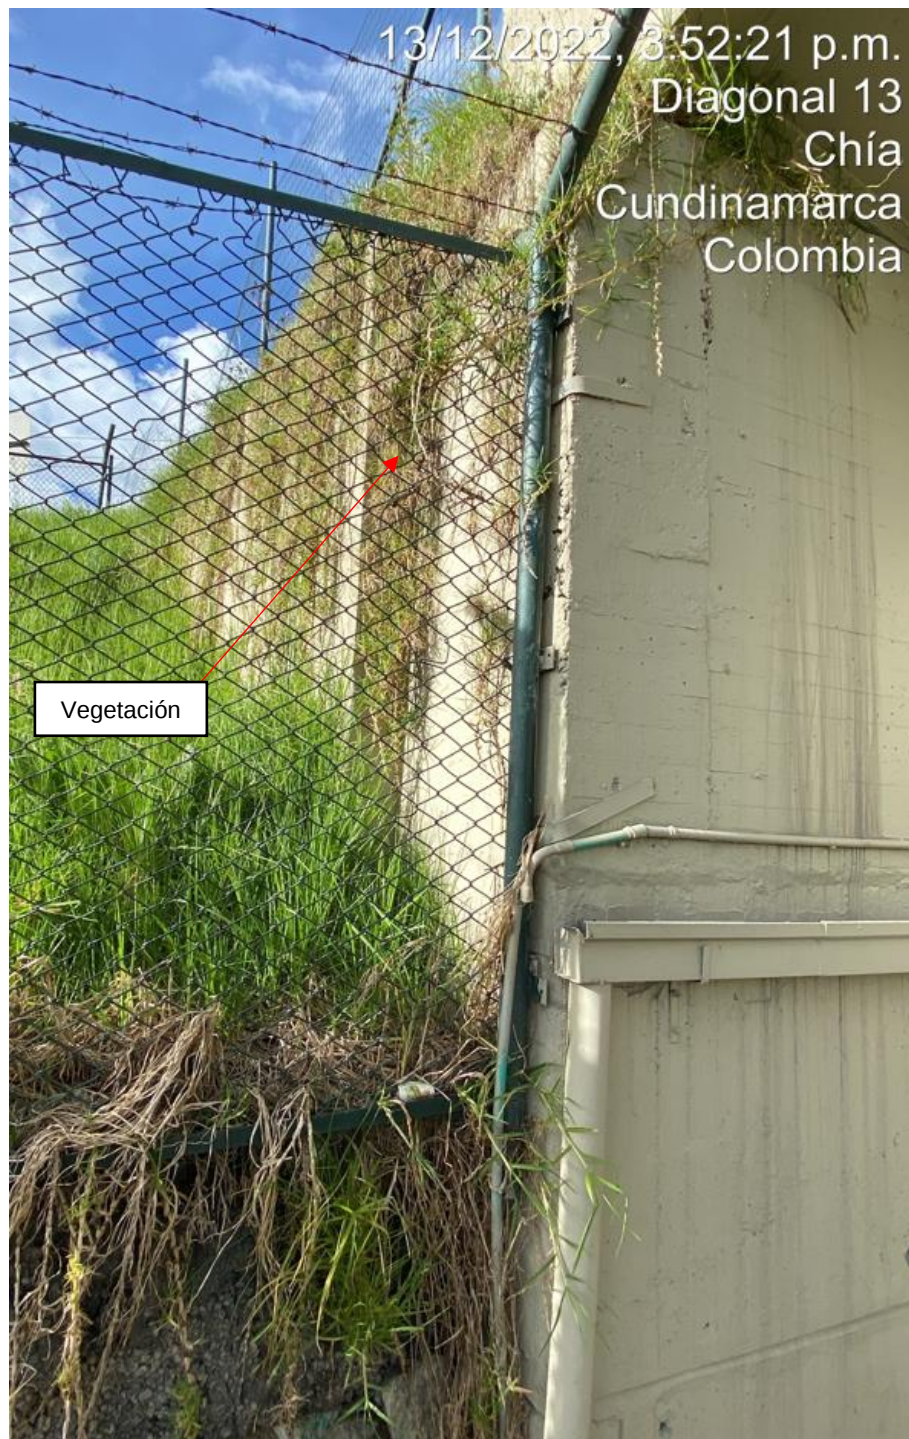
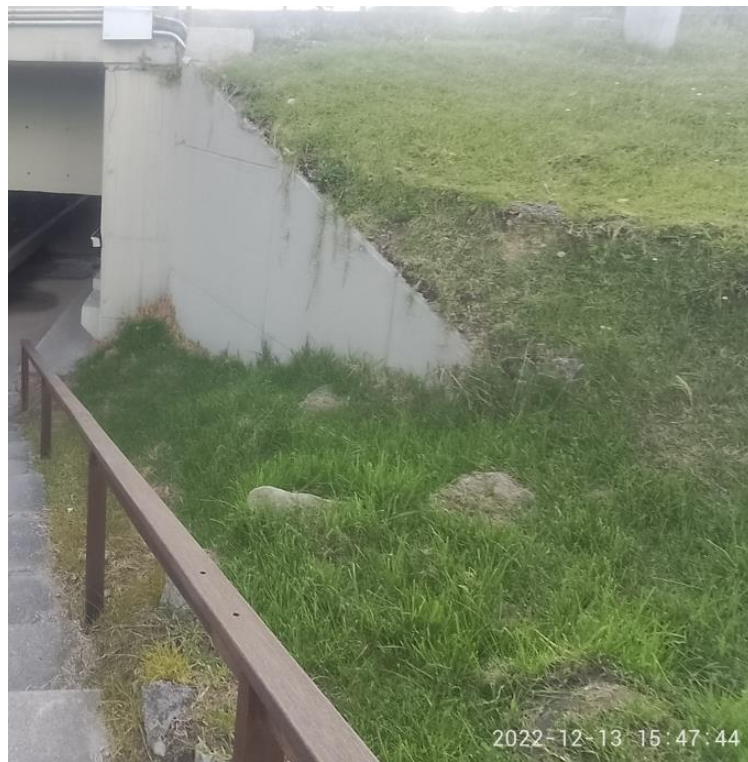
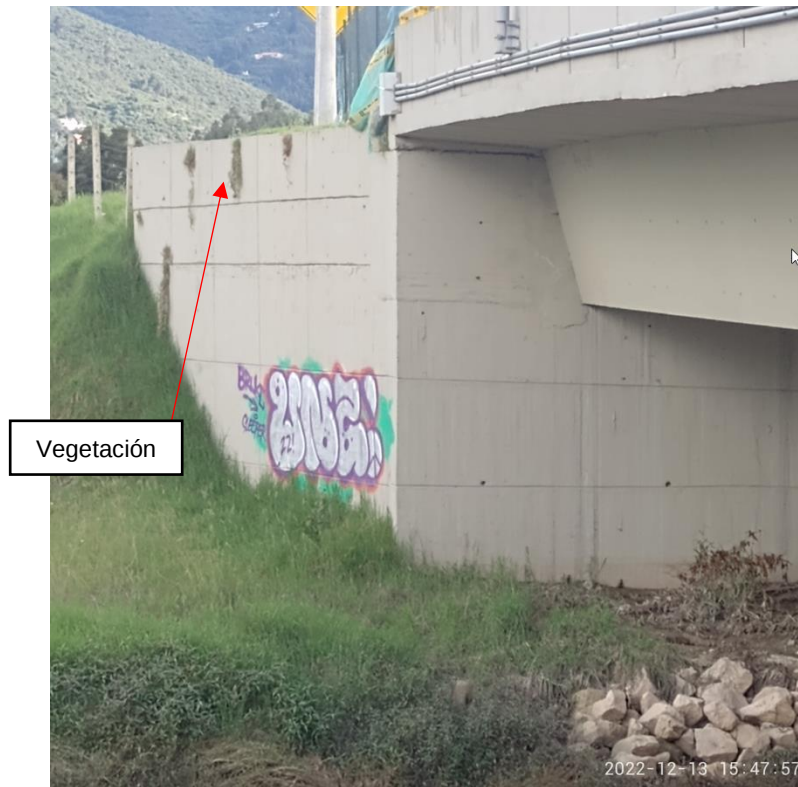
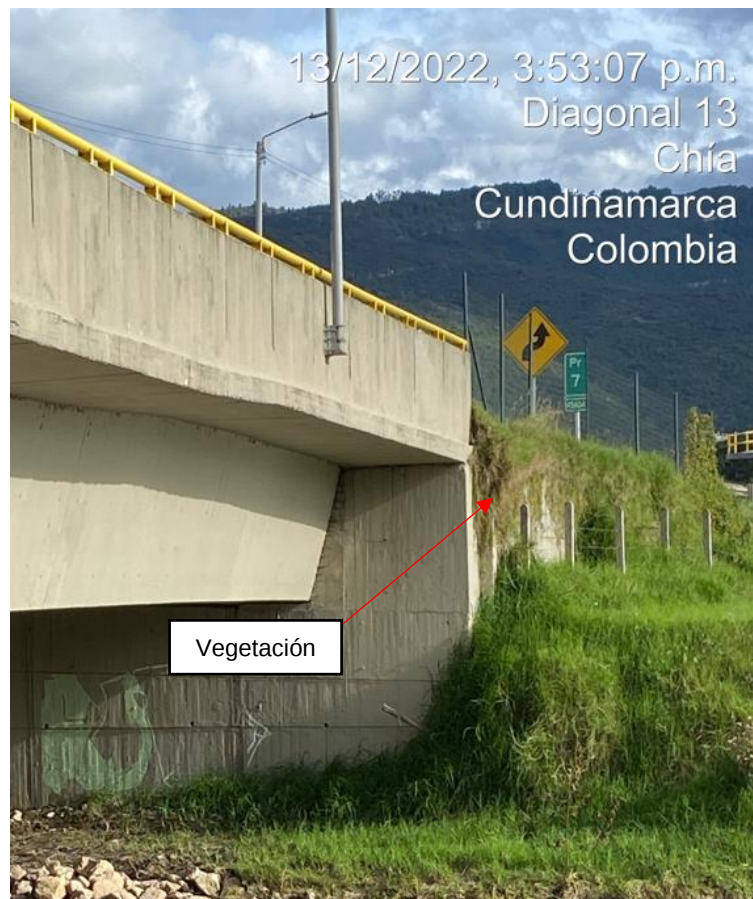
Las aletas se encuentran en buen estado, sin embargo, presentan manchas por humedad y vegetación.

Fotografía 13. Vista Aleta Estribo 1 Costado Derecho  
 Fuente: Sinerging S.A.S.

Fotografía 14. Vista Aleta Estribo 1 Costado Izquierdo  
Fuente: Sinerging S.A.S.

Fotografía 15. Vista Aleta Estribo 2 Costado Izquierdo  
Fuente: Sinerging S.A.S.

Fotografía 16. Vista Aleta Estribo 2 Costado Derecho  
Fuente: Sinerging S.A.S.

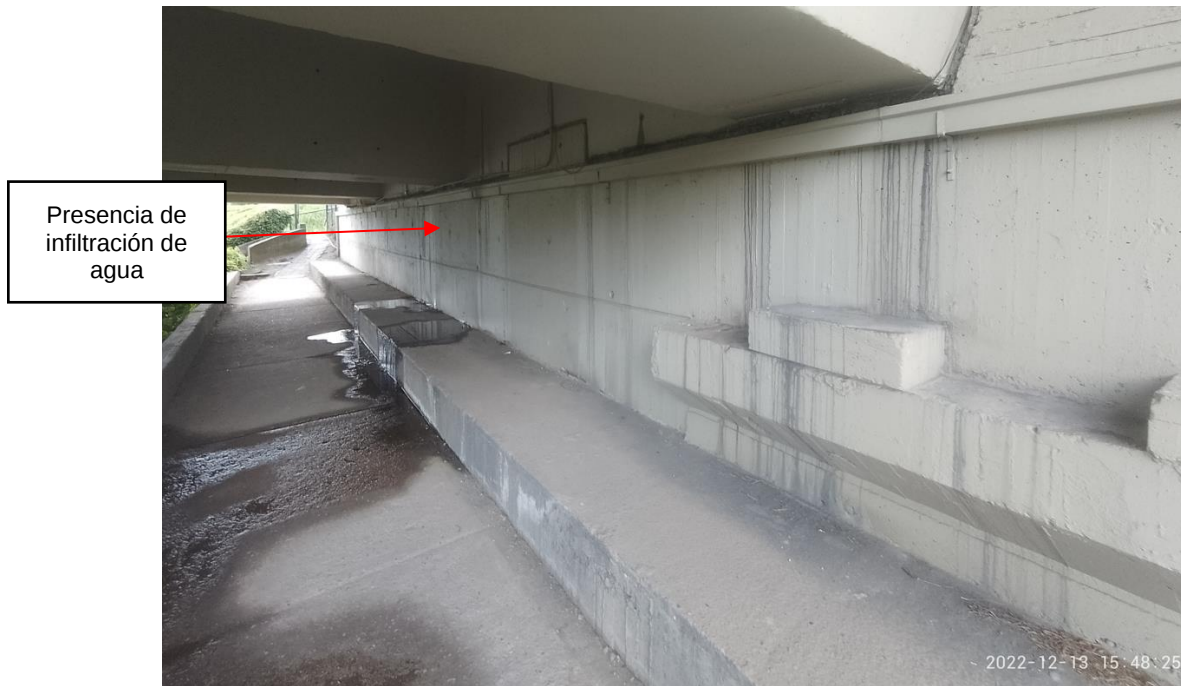
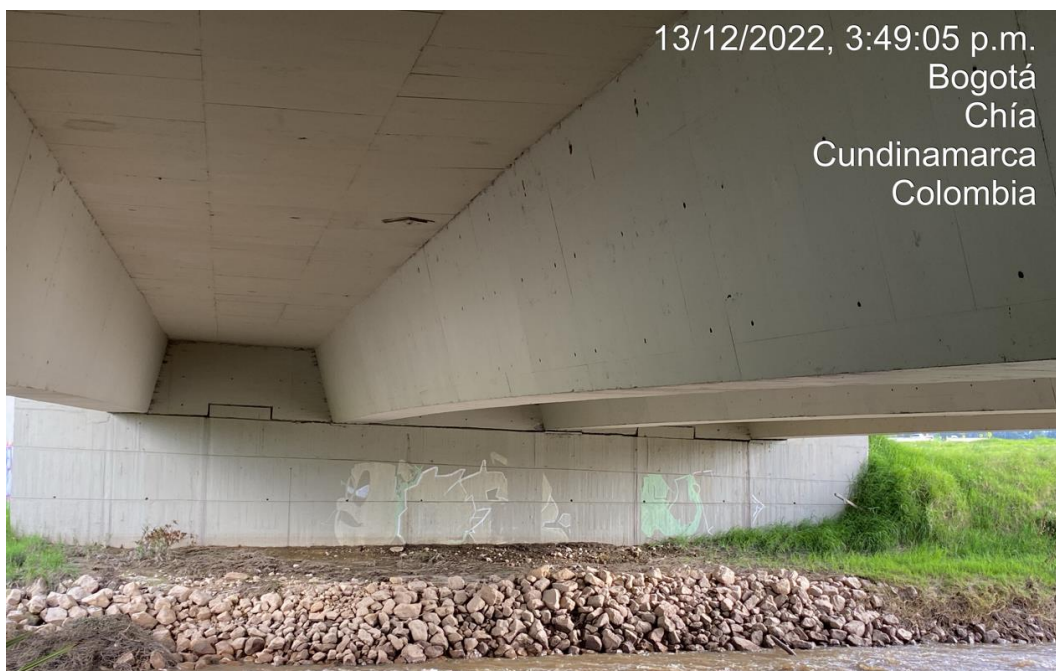
Este puente presenta ambos estribos en concreto reforzado en buenas condiciones, sin embargo, hay presencia de humedad y material vegetal.

Fotografía 17. Vista Estribo 1 Rio Bogotá Nuevo  
Fuente: Sinerging S.A.S.

Fotografía 18. Vista Estribo 2 Rio Bogotá Nuevo  
Fuente: Sinerging S.A.S.

El puente se encuentra en buenas condiciones, no se presentan fisuras de consideración, exposición del refuerzo ni hormigueros que puedan ocasionar fallas a nivel estructural, se recomienda hacer mantenimiento a los accesos, estribos y la señalización del puente para garantizar mayor visibilidad a los conductores.

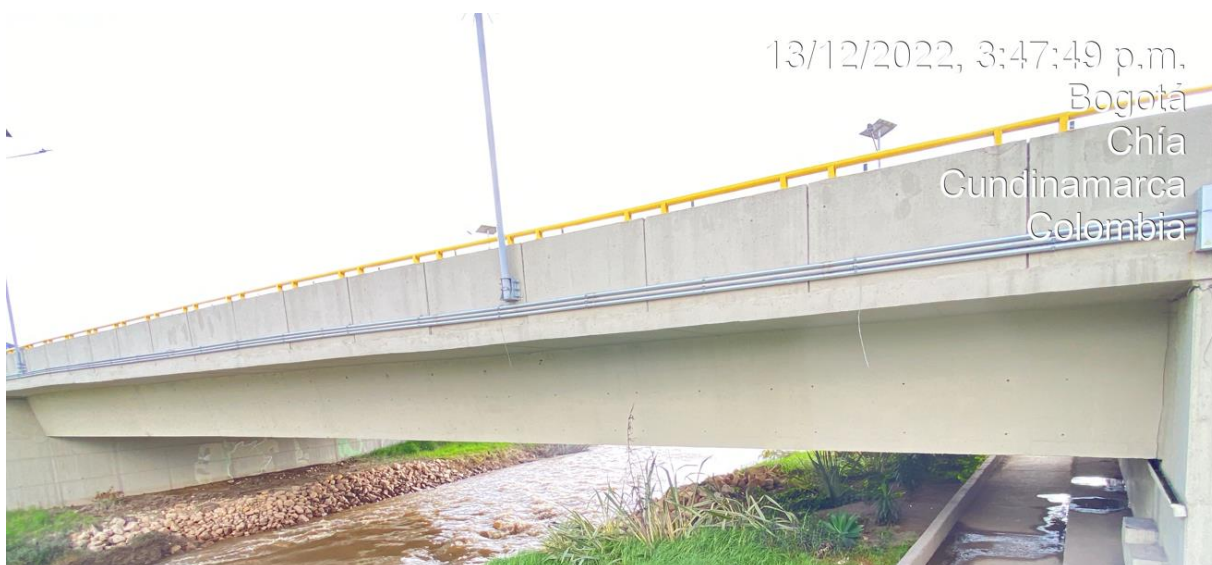
Las vigas se encuentran en buen estado no se observan fisuras, hormigueros o aceros expuestos.

Fotografía 20. Vista de Vigas Puente Rio Bogotá Nuevo  
Fuente: Sinerging S.A.S.

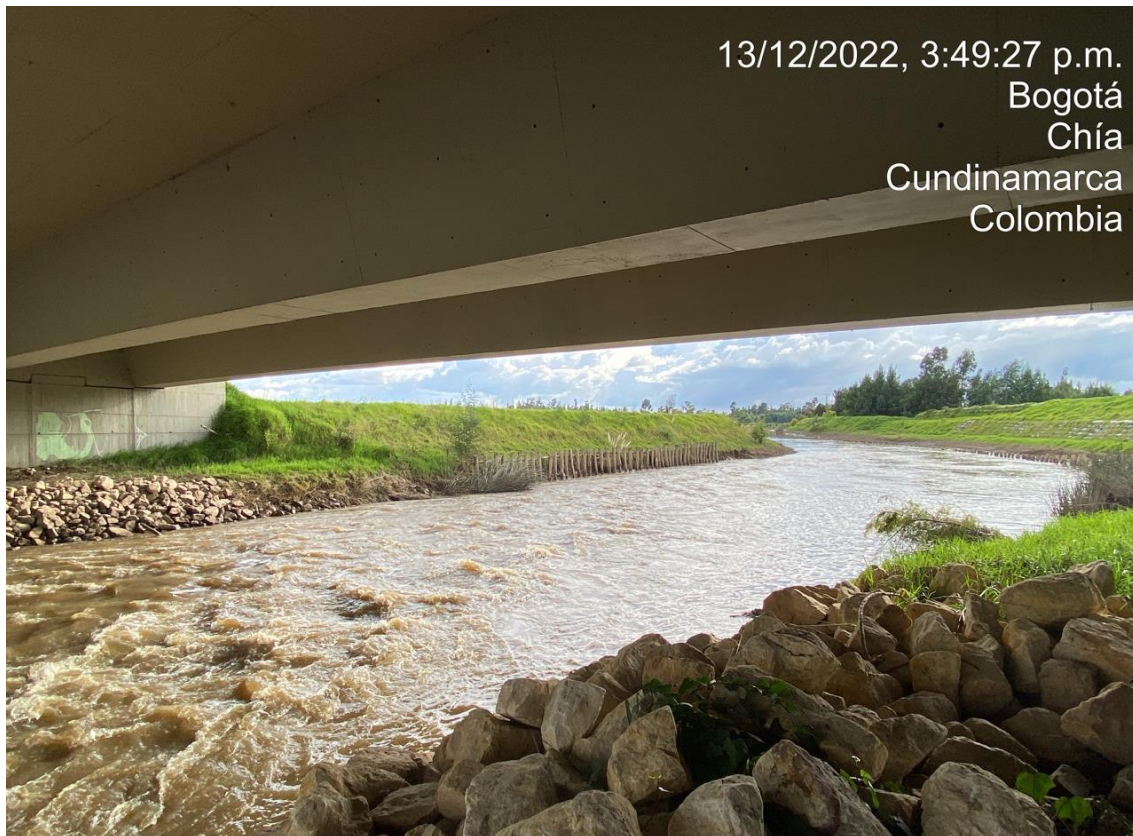
El puente salva un cauce natural, el cual presenta un nivel normal a la fecha de la inspección, en las orillas se posición una barrera de rocas para quitarle energía al cauce evitando así posible socavación en la cimentación del puente

Fotografía 21. Vista de Cauce Puente Rio Bogotá Nuevo  
Fuente: Sinerging S.A.S.
