| | | VOLUMEN VIII<br>ESTUDIOS Y DISEÑO DE ESTRUCTURAS | |
| AFD-UF4-VIII-22-V0 | VERSIÓN: 0 | FECHA:<br>DICIEMBRE/2022 | UNIDAD<br>FUNCIONAL 4 |

### **3 INSPECCIÓN PUENTE VEHICULAR TELETÓN NUEVO**

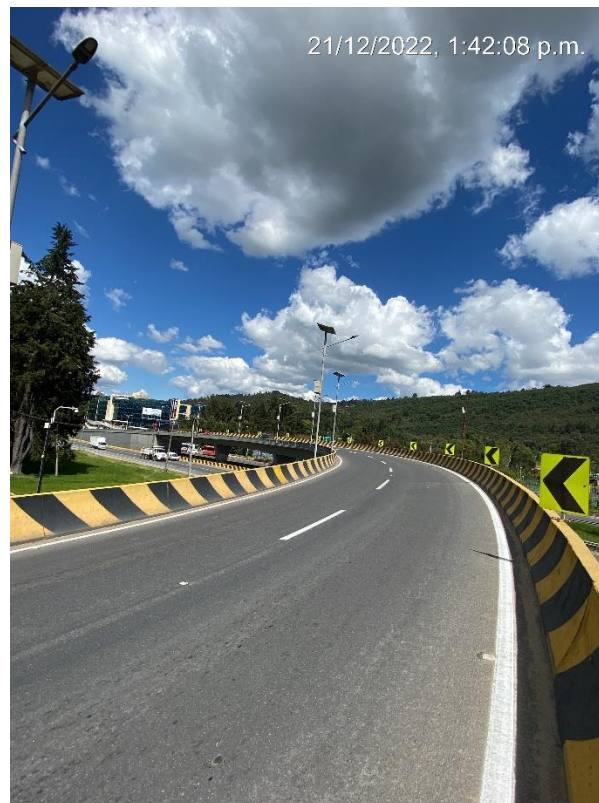
Las superficies sobre el tablero del puente en general se encuentran en buen estado con desgaste normal de los materiales.

Fotografía 4. Vista Puente Teletón Curvo superficie de asfalto  
Fuente: Sinerging S.A.S.

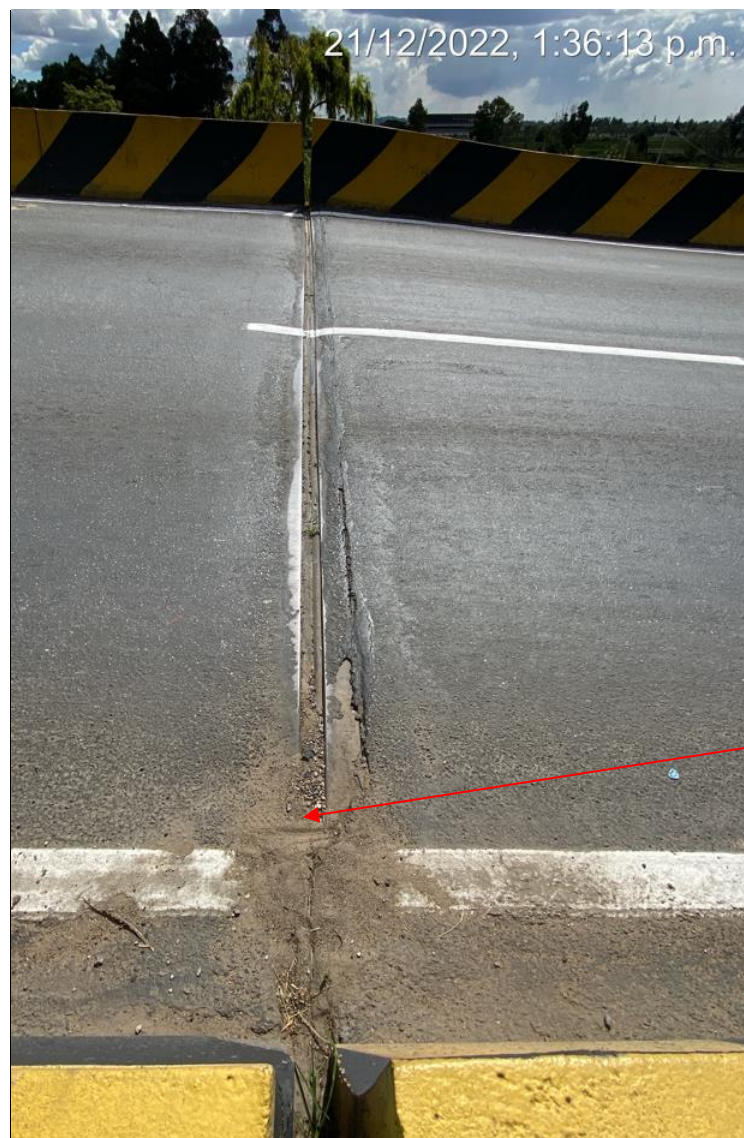
El intercambiador presenta juntas de sello fijo de neopreno en sus dos estribos, en ambos estribos las dilataciones se observan con colmatación de material granular.

Fotografía 5. Vista Junta Estribo Eje 1  
Fuente: Sinerging S.A.S.

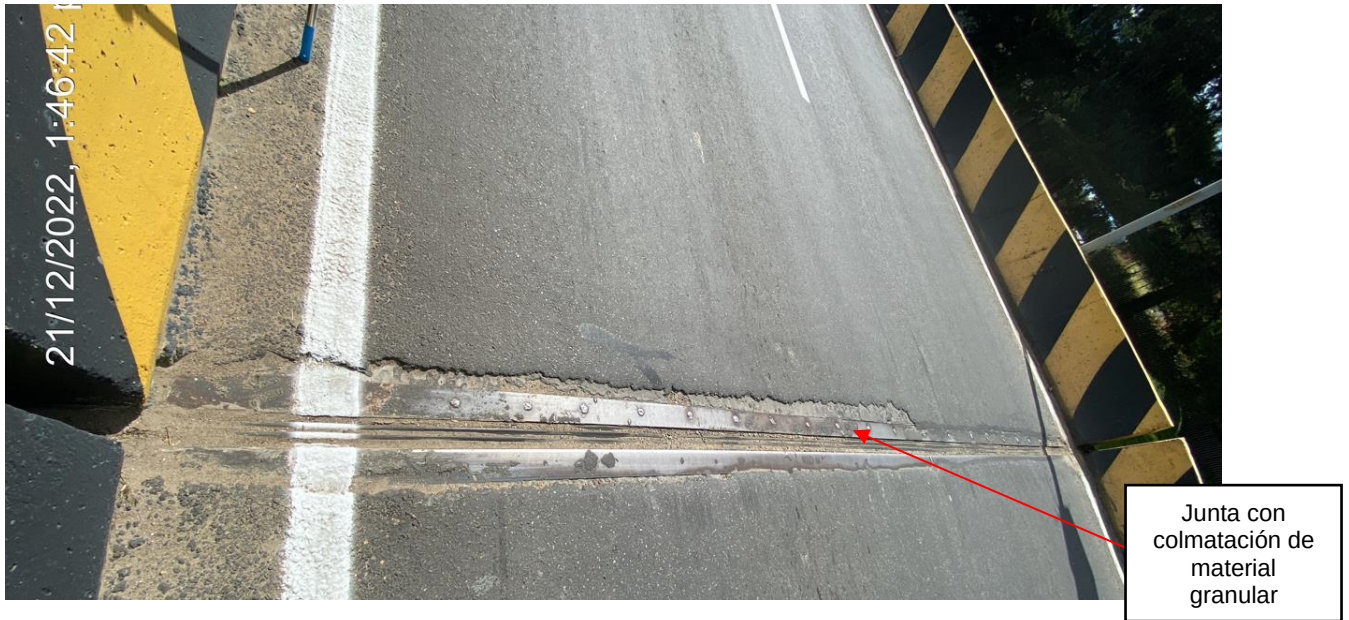
Fotografía 6. Vista Junta Estribo Eje 7  
Fuente: Sinerging S.A.S.

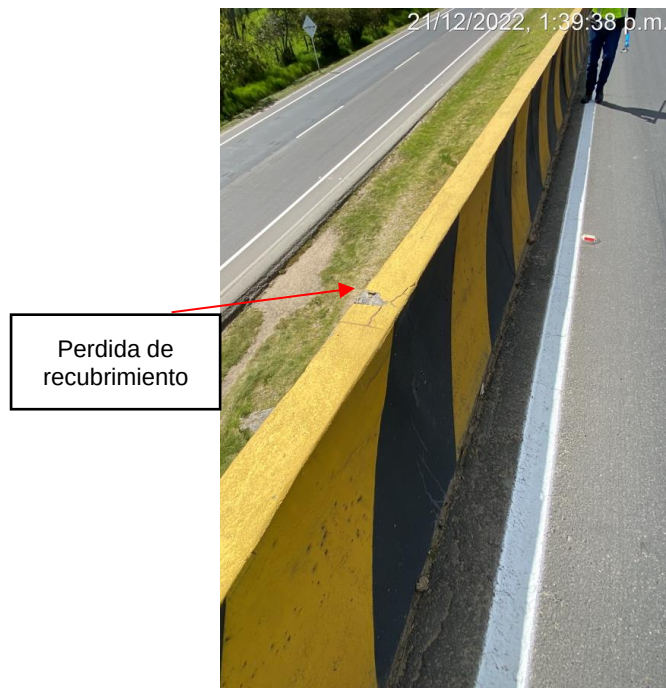
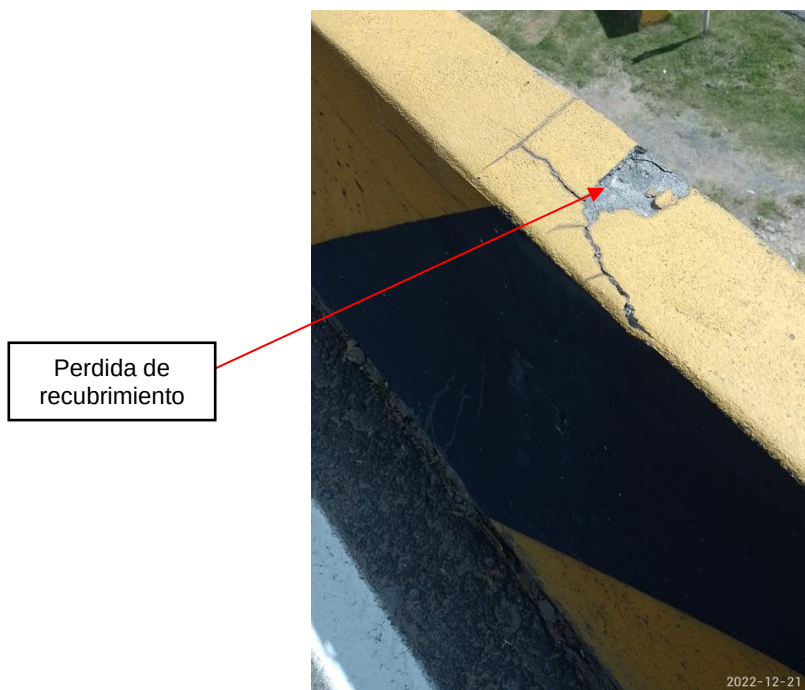
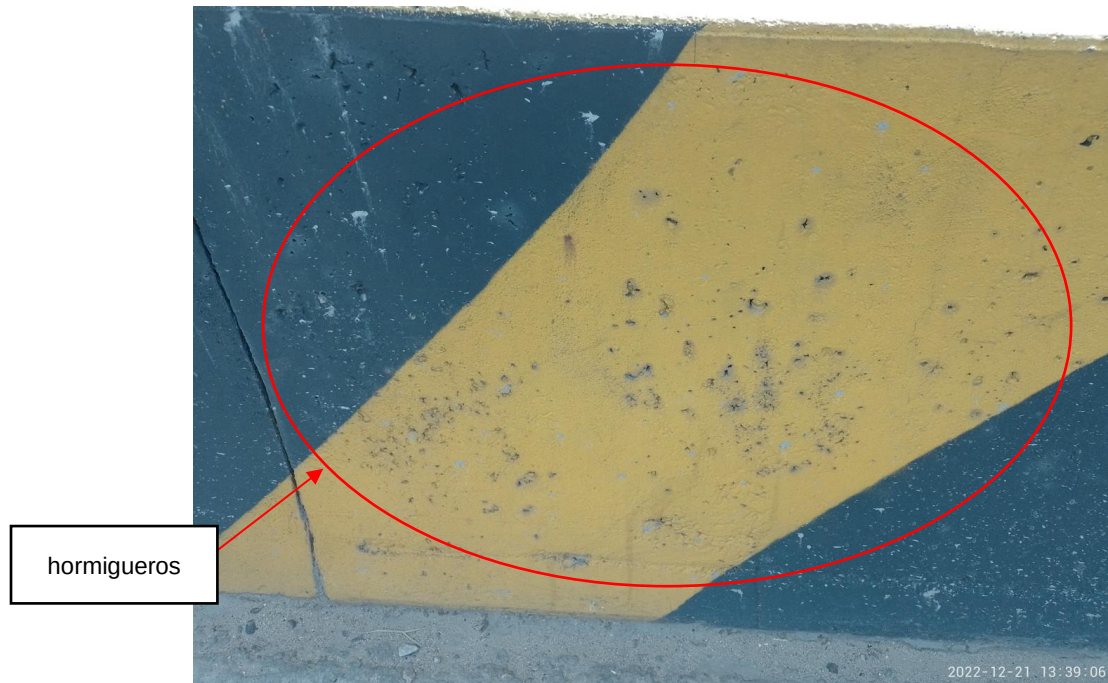
Se puede evidenciar que las barandas a lo largo del puente están en buen estado, sin embargo, se observa hormigueros y pérdida de recubrimiento, se recomienda resane de hormigueros y recubrimiento. Las barreras en ambos estribos presentan separaciones respecto a las barreras del puente lo cual es adecuado para el mismo.

Fotografía 8. Baranda en concreto  
Fuente: Sinerging S.A.S.

Fotografía 9. Baranda en concreto  
Fuente: Sinerging S.A.S.

Fotografía 10. Baranda en concreto  
Fuente: Sinerging S.A.S.

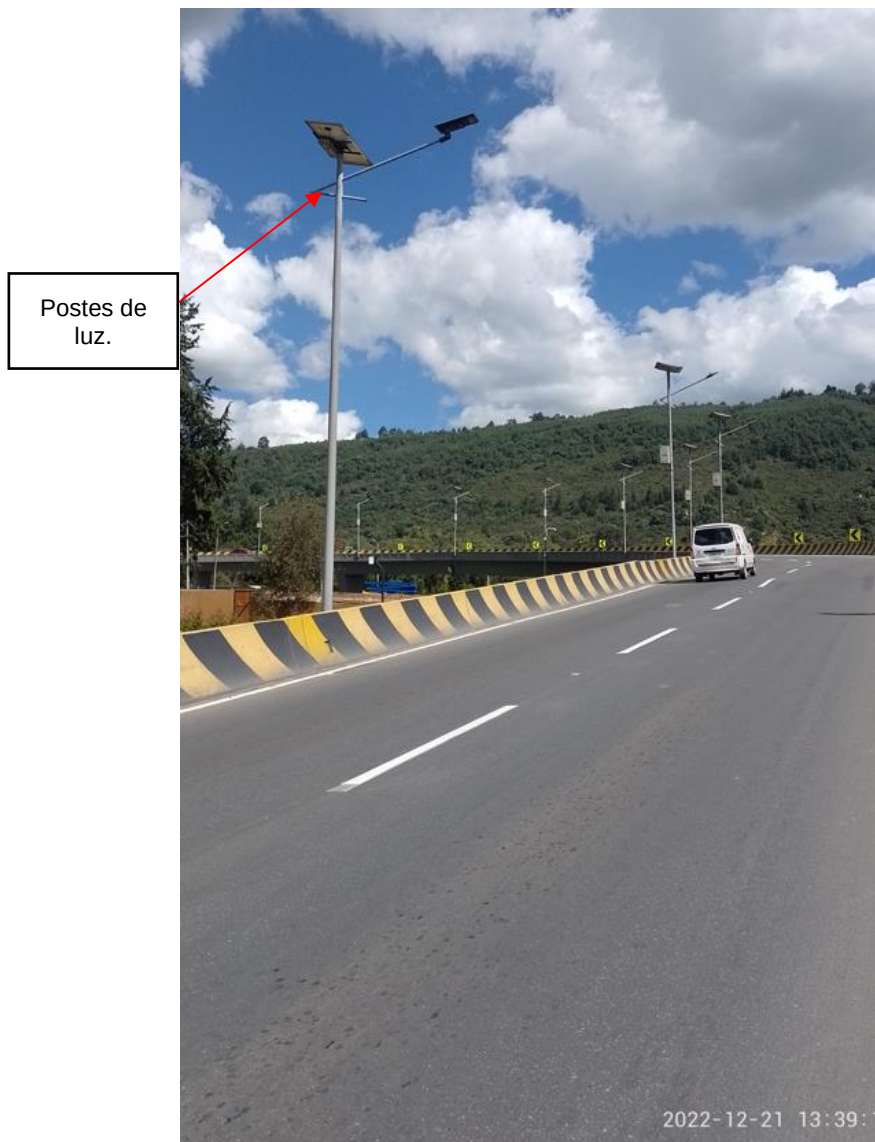
Fotografía 11. Iluminación del puente  
Fuente: Sinerging S.A.S.

El puente cuenta con iluminación a un solo costado, se recomienda hacer una inspección en horas de la noche para determinar el estado y funcionamiento de la misma.

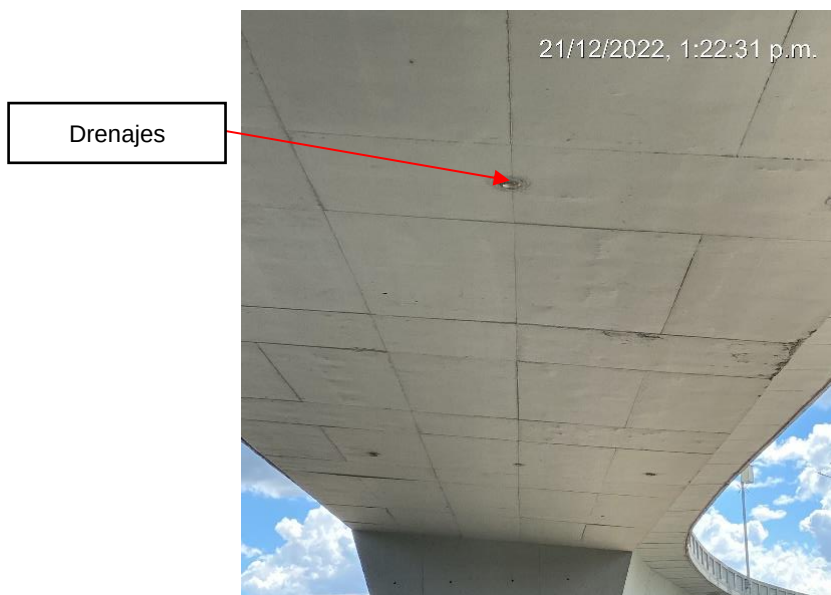
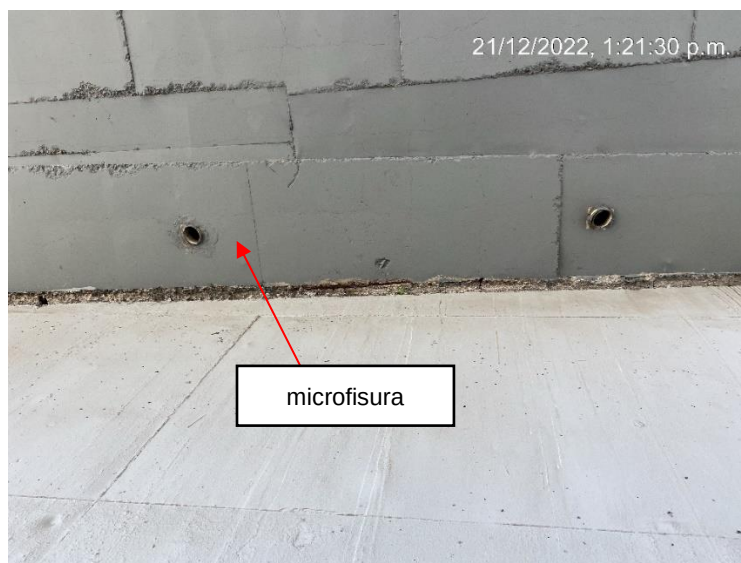
El puente cuenta con drenajes en la losa inferior de la viga cajón, se observan microfisuras alrededor.

Fotografía 15. Drenajes Losa Inferior Viga Cajón  
Fuente: Sinerging S.A.S.

Fotografía 16. Drenaje Losa Inferior Viga Cajón  
Fuente: Sinerging S.A.S.

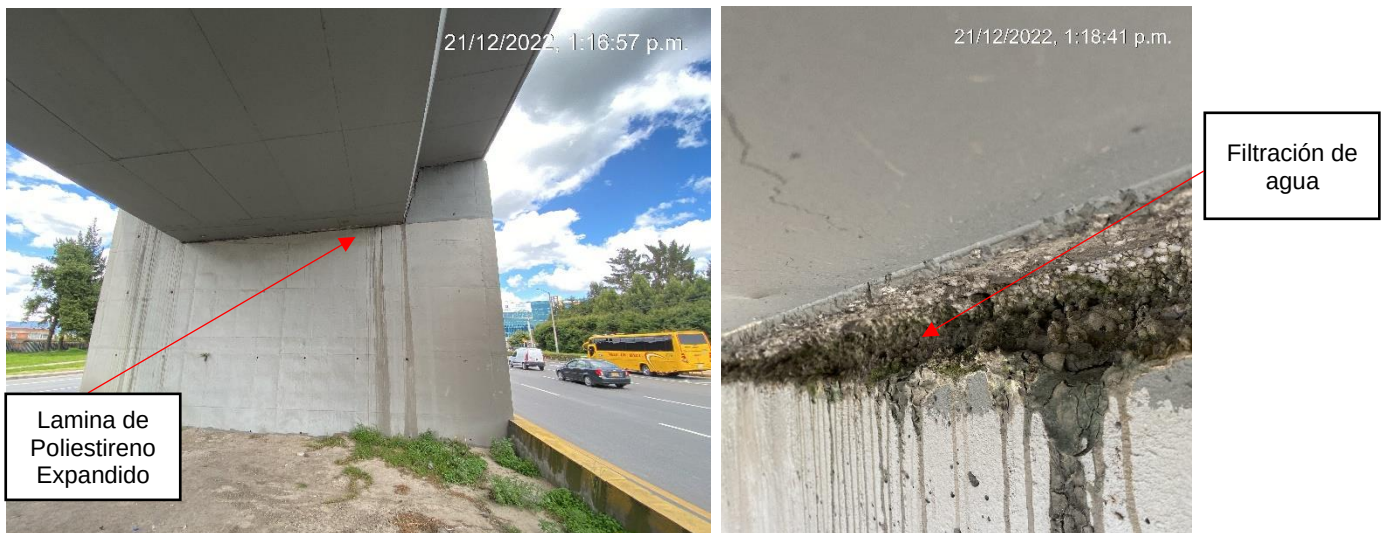
Los apoyos cuentan con láminas de polietileno expandido (icopor) con desgaste evidente la cual no permite la inspección en estribos.

Fotografía 17. Vista general de apoyos en estribo  
Fuente: Sinerging S.A.S.

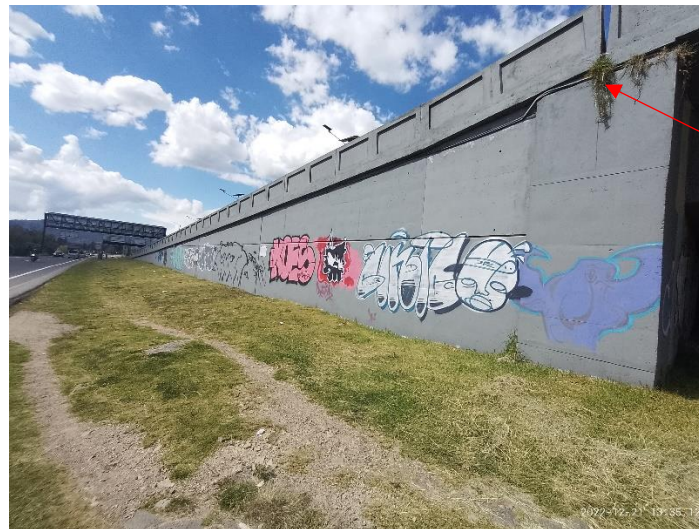
Vegetación

Las aletas se encuentran en buen estado, sin embargo, tiene presencia de vegetación, se recomienda limpieza.

Fotografía 19. Vista Aleta Estribo Eje 1 Costado Izquierdo  
Fuente: Sinerging S.A.S.

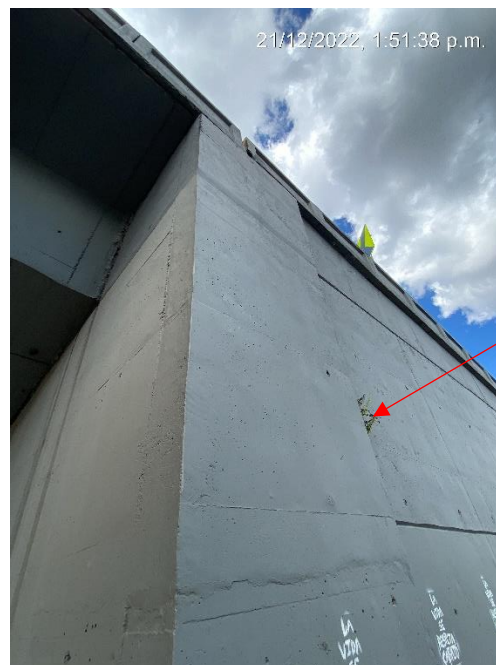
Vegetación

Fotografía 22. Vista Aleta Estribo Eje 7 Costado Derecho  
Fuente: Sinerging S.A.S.

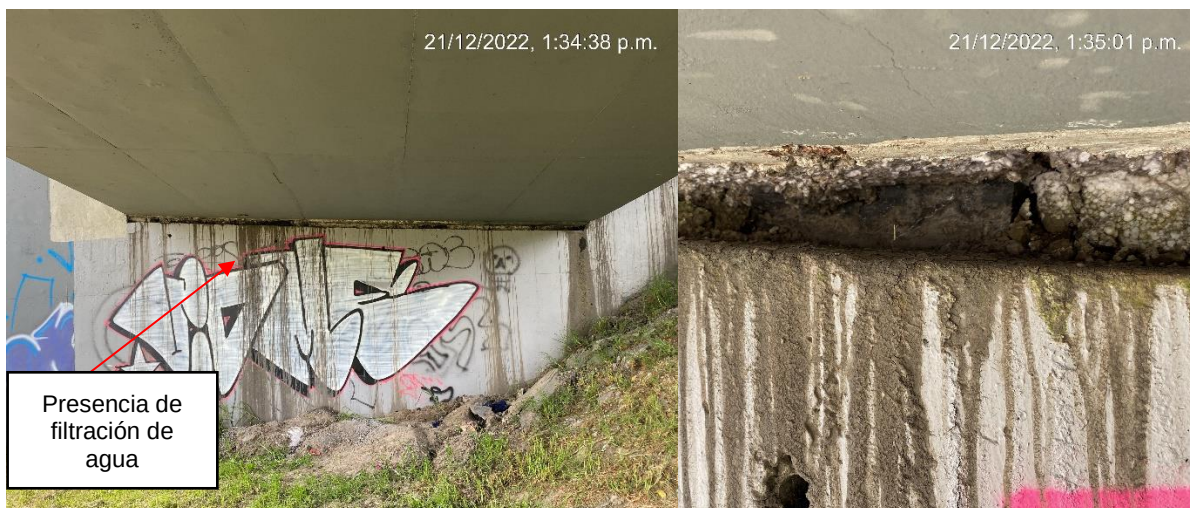
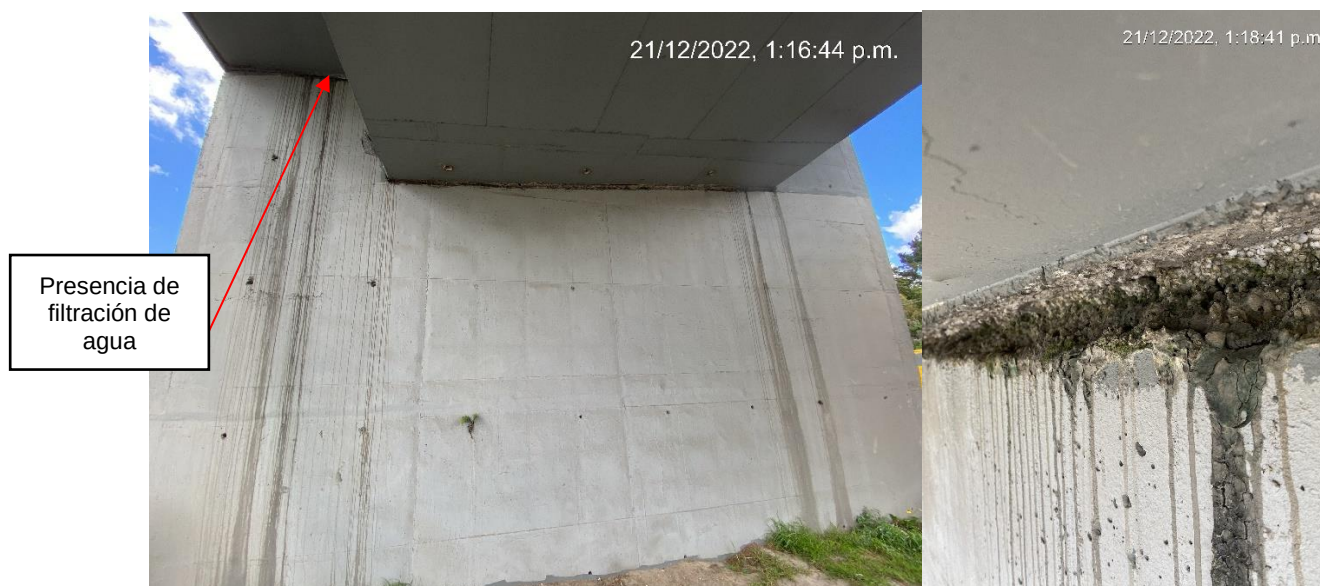
Este puente presenta ambos estribos en concreto reforzado en buenas condiciones, sin embargo, hay presencia de humedad en ambos estribos, se recomienda limpieza.

Fotografía 23. Vista Estribo Eje 1  
Fuente: Sinerging S.A.S.

Fotografía 24. Vista Estribo Eje 7  
Fuente: Sinerging S.A.S.

| EVALUACIÓN DEL ESTADO ACTUAL DE LAS OBRAS DEL CONTRATO No | | FECHA: 26 - 12 - 2022 | |
|---|---|---|---|
| ESTRIBOS | | Diseño: Construcción: Funcionamiento: Otros: Los estribos del puente presentan contaminación en el concreto e infiltración por humedad (ver fotos 23, 24) | |

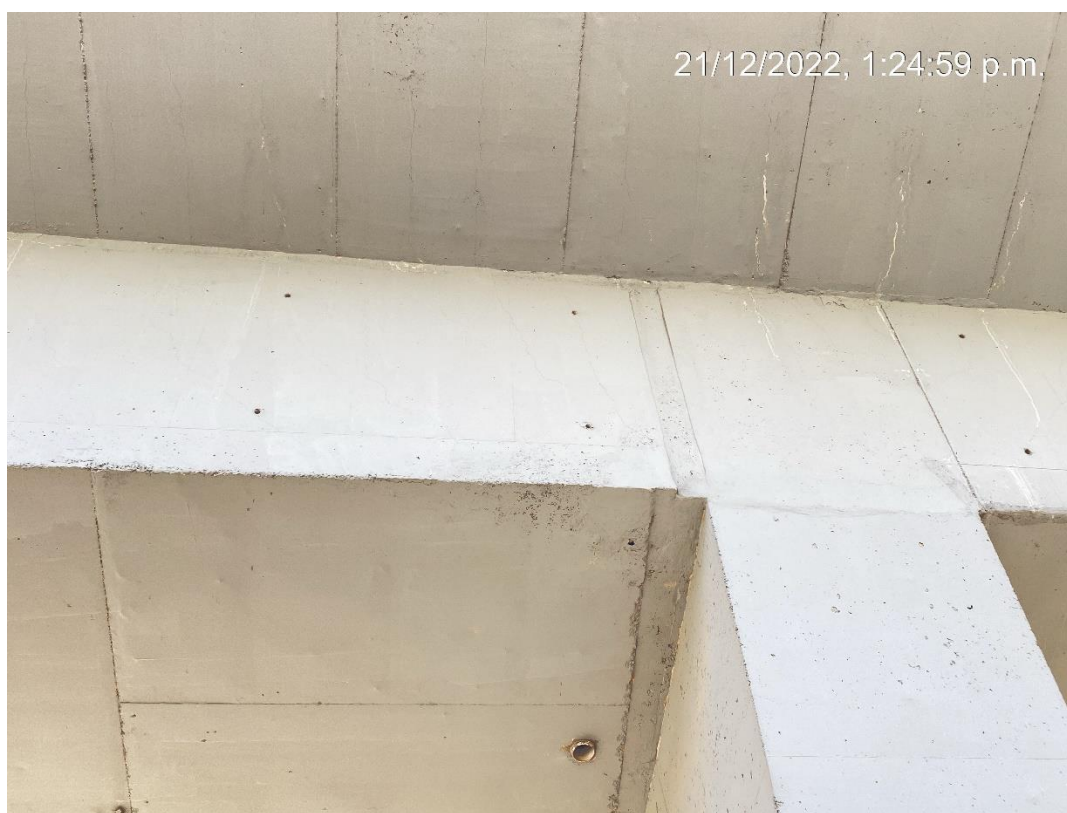
El tablero del puente presenta un desgaste normal, Se observan zonas donde hay presencia de microfisuras.

Fotografía 26. Vista de losa maciza  
Fuente: Sinerging S.A.S.

El puente se encuentra en buenas condiciones, no se presentan fisuras que puedan ocasionar fallas a nivel estructural, se recomienda el resane de microfisuras y hormiguero en vigas y losa, adicional, hacer mantenimiento a los estribos y la señalización del puente para garantizar mayor visibilidad a los conductores.

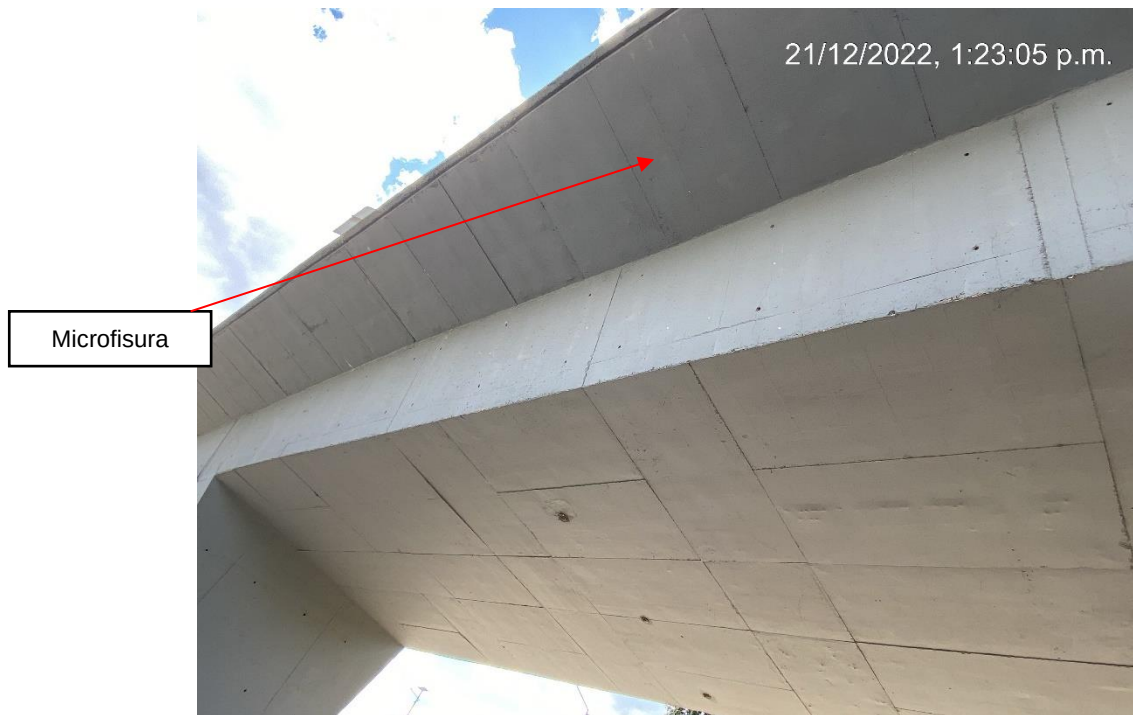
Microfisura

Fotografía 27. Vista De Losa Maciza Voladizos  
Fuente: Sinerging S.A.S.
