INSPECCIÓN PUENTE 0+240 T-AEROPUERTO

Noviembre, 2022

INSTITUTO NACIONAL DE VIAS
Sistema de Administración de Puentes Colombianos - SIPUCOL -
Inventario e Inspección Principal de Puentes

Puede: <input type="text" value="Puente 0+240"/>	Territorial: <input type="text" value="(01) Antioquia"/>	Identificación: <input type="text" value="01-6005-115.00"/>
Carretera: <input type="text" value="T-Aeropuerto"/>	PR: <input type="text" value="0+240"/>	Fecha: <input type="text" value="2022.11.22"/>
		Inspector: <input type="text" value="Devimed"/>

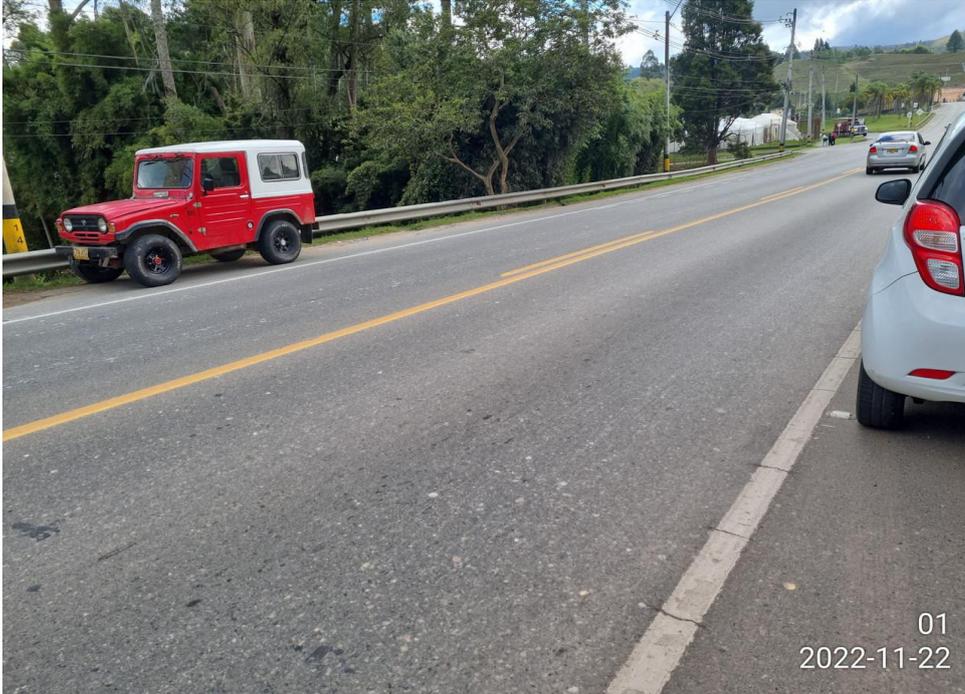
Superficie del puente:

Componente	Calificación	Insp. Esp.	No. de fotos	OBSERVACIONES
1. Superficie del Puente	0		01	La carpeta de rodadura se encuentra en buen estado , esta no presenta baches ni hundimientos. Tampoco presenta agrietamientos significativos ni perdida del material ligante

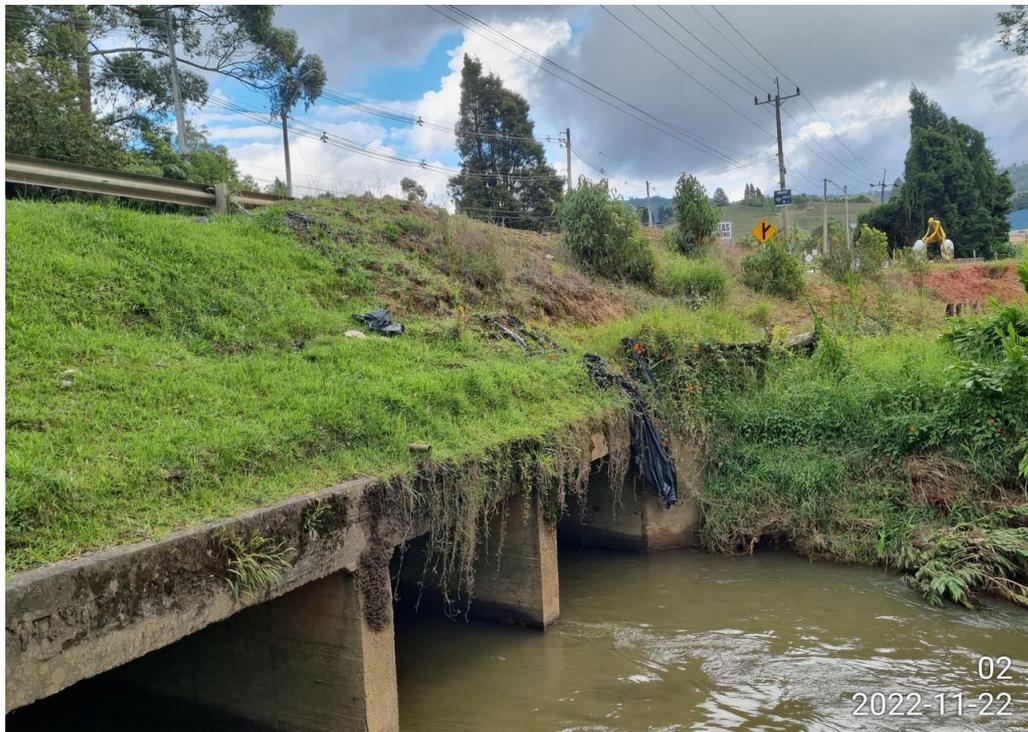
Conos/taludes:

2. Juntas de expansión			N/A	
3. Andenes / Bordillos			N/A	
4. Barandas/Defensas	0			
5. Conos / Taludes	0		02	En buen estado.
6. Aletas	1		03	Presentan leves lesiones biológicas debido a la concentración de moho

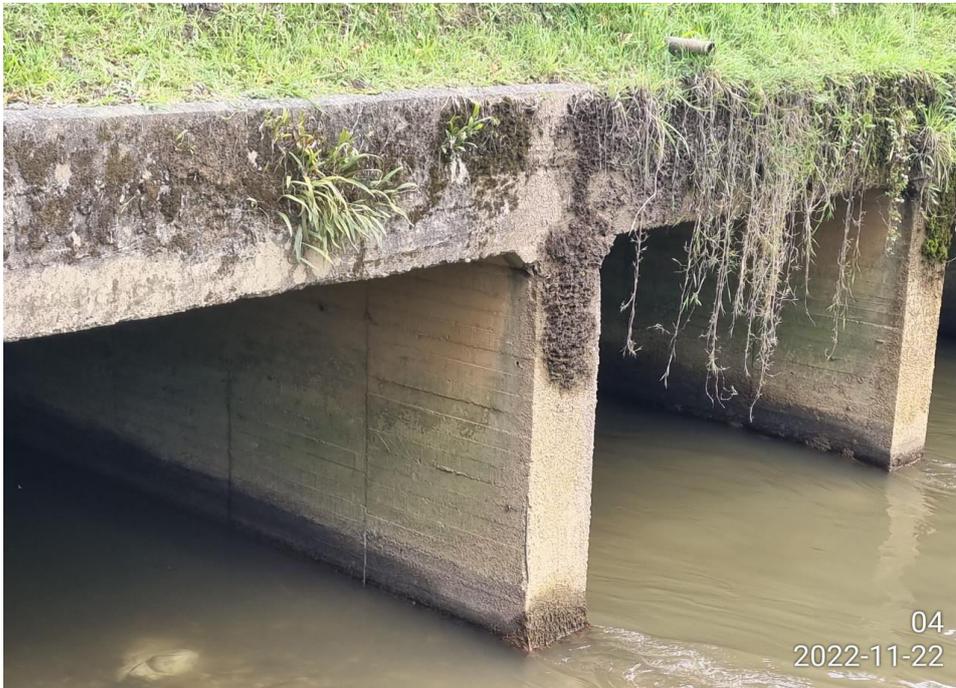
Apoyos:

7. Estribos	?			
8. Pilas			N/A	
9. Apoyos	1		04	Presenta concentraciones de moho.
10. Losa	?			No se puede observar debido a comicaiones para ingresar a la zona.

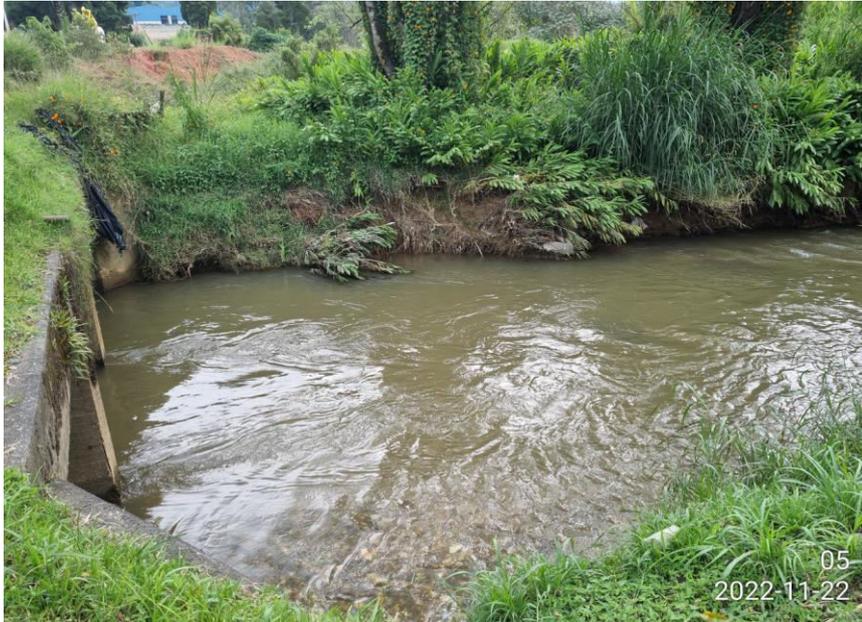
Cauce:

11. Vigas/Largueros/Diafragmas			N/A	
12. Elementos de arco			N/A	
13. Cables/Pendolones/Torres/Macizos			N/A	
14. Elementos de armadura			N/A	
15. Cauce	1		05	Presenta sedimentación leve

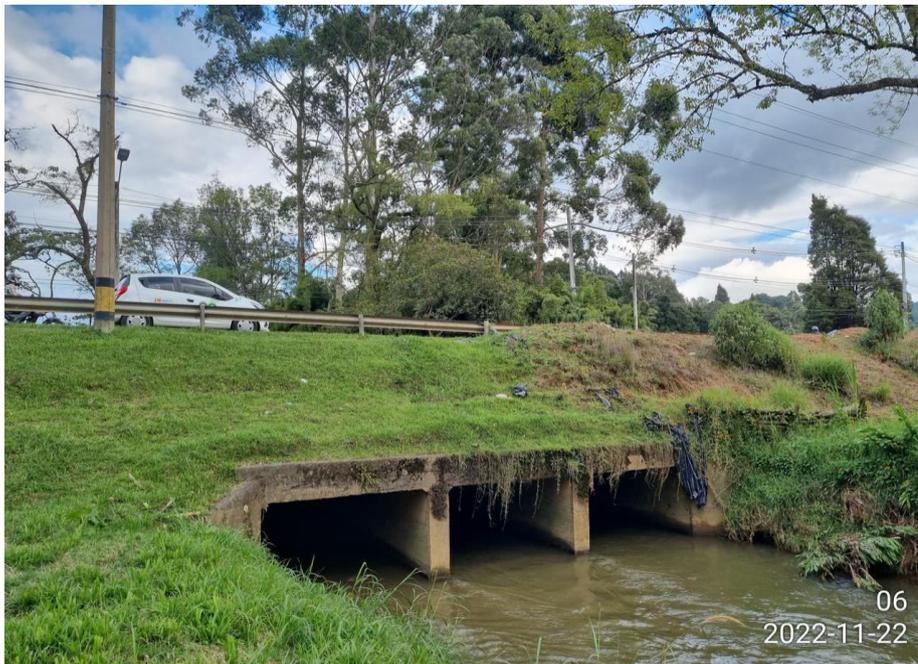
Puente en general:

16. Otros elementos			N/A	
17. Puente en general	0		06	El puente se encuentra en buen estado funcional, estructural y de servicio, requiere mantenimiento menor.
