FORMATO PARA INSPECCIÓN VISUAL DE PUENTES Y PONTONES

EVALUACIÓN DEL ESTADO ACTUAL DE LAS OBRAS DEL CONTRATO No. 007 DE 2010.

NOMBRE DE LA VIA: BOSCONIA - RÍO ARIGUANI

PR. DEL PUENTE: PR04+500.00
NOMBRE DEL PUENTE: LA FLORIDA

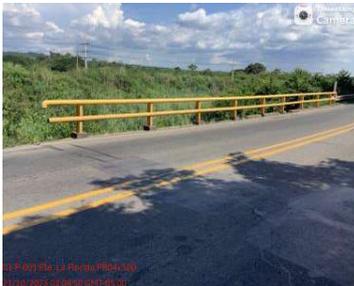
ELEMENTO: Bordillo / baranda NÚMERO: 3
NOTA:

ID.	PR. DEL PUENTE:		NOMBRE DEL PUENTE:		OBSTACULO QUE SALVA:		TIPO DE PUENTE (1):		ELEMEN TO		REGISTRO DE DAÑOS				OBSERVACIONES			
	PR. DEL PUENTE:	PR. DEL PUENTE:	NOMBRE DEL PUENTE:	NOMBRE DEL PUENTE:	OBSTACULO QUE SALVA:	OBSTACULO QUE SALVA:	TIPO DE PUENTE (1):	TIPO DE PUENTE (1):	ELEMEN TO	ELEMEN TO	ELEMEN TO	ELEMEN TO	ELEMEN TO	ELEMEN TO	ELEMEN TO	ELEMEN TO	OBSERVACIONES	
	PR04+500,00	PR04+500,00	LA FLORIDA	LA FLORIDA			01 - Losa sobre vigas	01 - Vigas simplemente apoyadas										
SUPERFICIE Y EQUIPAMIENTOS	SUPERFICIE DEL PUENTE Y ACCESOS	Tipo (2):	Para daños presentes en superficies tipo 01 y 02 diligenciar, los formatos establecidos para levantamientos de pavimentos														Ver formato para la evaluación del pavimento flexible	
		01 - Asfalto																
	JUNTAS DE EXPANSIÓN	Tipo (3):	Sello	Perfiles	Guardacantos	Otros												Ausencia de juntas de expansión
	ANDENES / BORDILLOS	Dimensiones:	Desportillamiento	Acero expuesto	Dimensión insuficiente	Otros												Faltan 13,84m de bordillo del costado derecho

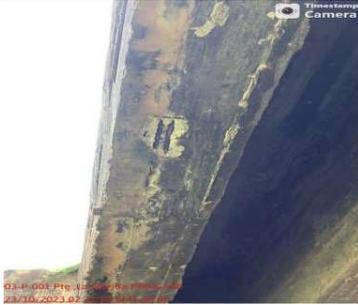
ELEMENTO: Vigas NÚMERO: 11
 NOTA:

04 - Macizas																
	VIGAS	Tipo (9):	Sección (10):	Diseño	Construcción	Funcionamiento	Otros											Se mantiene la integridad estructural
		01 - Reforzadas	01 - Sección Constante		CD EXA 0,42 11													
RIOSTRAS	Diseño		Construcción		Funcionamiento		Otros								Buen estado			
APOYOS	Tipo (11):	Desplazamiento	Descomposición	Deformación	Otros											Buen estado		
	04 - Apoyo fijo																	
ARCOS (CONCRETO/ MAMPOSTERÍA)	Material:	Diseño	Construcción	Funcionamiento	Otros											N/A		
SUPERESTRUCTURA METÁLICA	ARCOS METÁLICOS		Arco izquierdo	Arco derecho	Arriostramiento lateral	Otros											N/A	
	PERFILES METÁLICOS	Tipo (12):	Vigas	Largueros	Diafragmas	Otros											N/A	
	ARMADURAS	Tipo (13):	Cordones	Montantes	Diagonales	Otros											N/A	
CONEXIONES		Con Soldadura	Con conectores	Con pasadores	Otros											N/A		
CABLE / PENDOLONES / TORRES	Cables		Pendolones		Torres		Otros								N/A

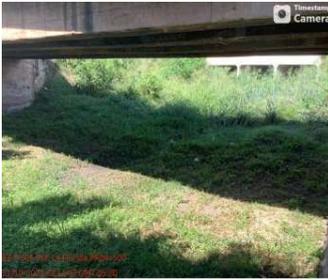
ELEMENTO: Cauce NÚMERO: 12
 NOTA:

OTROS	ACCESO PEATONAL (ESCALERA / RAMPA)	Tipo:	Peldaños / Losa	Viga gualdera	Barandas	Otros											N/A	
	OTROS ELEMENTOS	Tipo:																
CAUCE		04 - Obstrucción del cauce por escombros, material vegetal o invasión del mismo.																
PUENTE EN GENERAL		Buen estado
