060-PU-GUADUAS_CABEZA-S

FORMATO PARA INSPECCIÓN VISUAL DE PUENTES Y PONTONES

EVALUACIÓN DEL ESTADO ACTUAL DE LAS OBRAS DEL CONTRATO DE CONCESIÓN BAJO EL ESQUEMA DE APP No.	003 DE 2022
Nombre de la ficha:	060-PU-GUADUAS_CABEZA-S
Fecha:	January 9, 2023
Regional:	26- OCAÑA
Levantó:	Lina Marcela Restrepo Higuita
Nombre de la vía:	San Alberto - Aguachica
Ruta:	4514
Vía en concesión:	SIN INFORMACIÓN
Mantenimiento integral:	SIN INFORMACIÓN
Grupo ADM.VIAL:	G1
Alcance:	PEXI-MIN: Puente existente mantenimiento mínimo

PR. del puente:	PR50+645 S
Nombre del puente:	P GUADUAS CABEZA S (Q PERALONSO)
Obstáculo que salva:	Quebrada

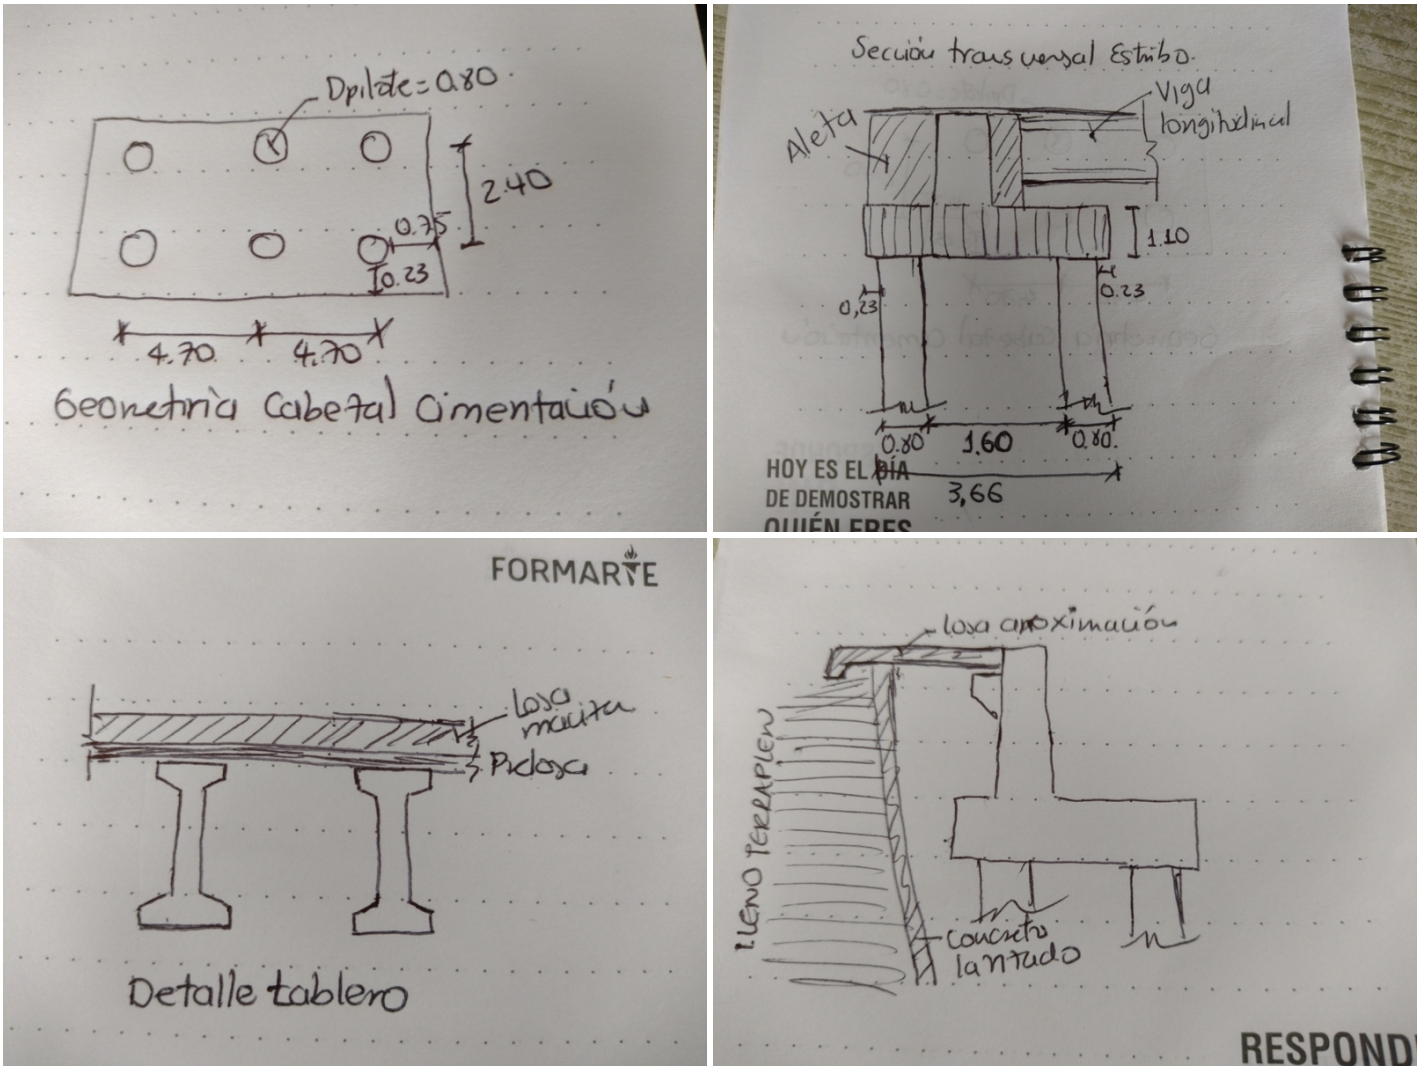
Esquemas:

Observaciones:	El puente se encuentra en buen estado. Las estructuras de protección presentan deterioro.
