019-PU-GUADUAS-N

FORMATO PARA INSPECCIÓN VISUAL DE PUENTES Y PONTONES

EVALUACIÓN DEL ESTADO ACTUAL DE LAS OBRAS DEL CONTRATO DE CONCESIÓN BAJO EL ESQUEMA DE APP No.	003 DE 2022
Nombre de la ficha:	019-PU-GUADUAS-N
Fecha:	January 21, 2023
Regional:	26- OCAÑA
Levantó:	Santiago González Arango
Nombre de la vía:	San Alberto - Aguachica
Ruta:	4514
Vía en concesión:	AUTOPISTA DEL RIO GRANDE
Mantenimiento integral:	SIN INFORMACIÓN
Grupo ADM.VIAL:	G1
Alcance:	PEXI-MIN: Puente existente mantenimiento mínimo

PR. del puente:	PR 07 + 203,97 N
Nombre del puente:	P GUADUAS N
Obstáculo que salva:	Quebrada

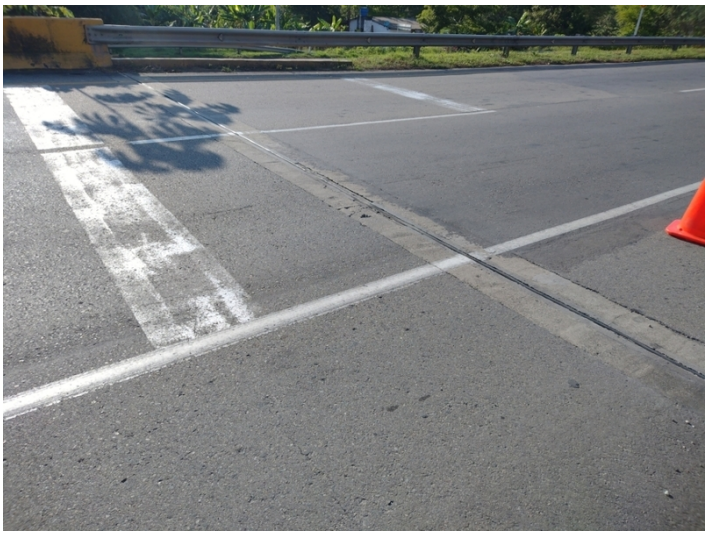
C-01 Superficie del puente y accesos

Tipo:	01 Asfalto
Dimensiones:	No aplica
C-01-RESUMEN	
Estado de conservación:	Bueno
Calificación:	0
