165-PU-TOCALOA-N

FORMATO PARA INSPECCIÓN VISUAL DE PUENTES Y PONTONES

PR. del puente:	PR52+497 N
Nombre del puente:	P TOCALOA N
Obstáculo que salva:	Quebrada

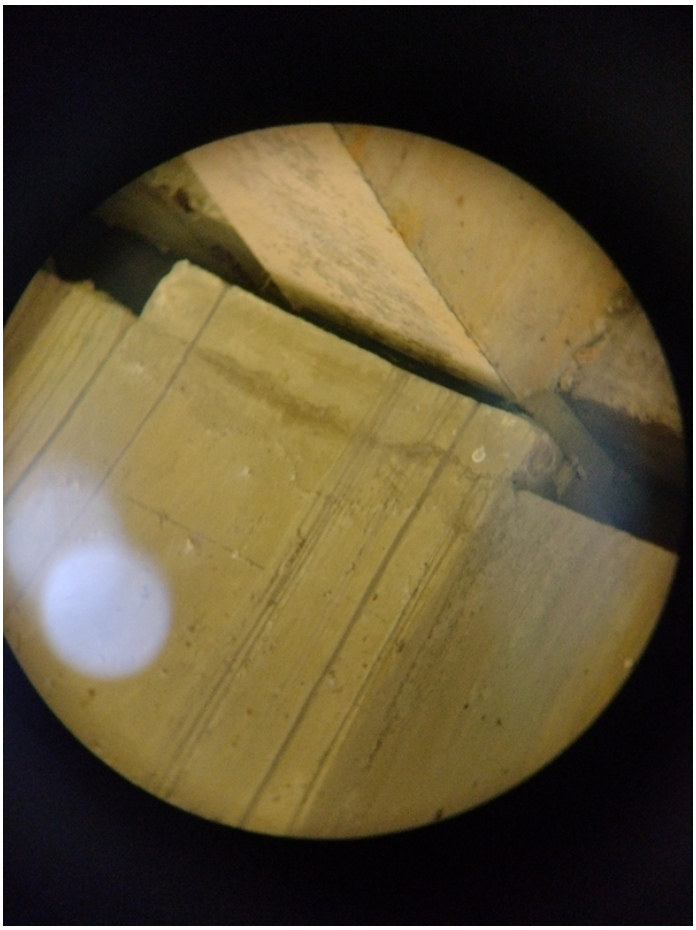
C-15 Apoyos - 1. Apoyo 01

Nombre del elemento:	Apoyo 01
Tipo de apoyo:	03 Placa de neopreno
Tipo de daño en el apoyo:	No aplica

Observaciones:	No aplica
