**MINISTERIO DE TRANSPORTE  
INSTITUTO NACIONAL DE VIAS  
SUBDIRECCION DE APOYO TECNICO**

**ESTUDIOS DE INSPECCION E INVENTARIO DE PUENTES  
DE LA RED NACIONAL DE CARRETERAS  
ZONA OCCIDENTE**

**INFORME PUENTE RIO GRANDE, 01-2510-001.00  
PR 45+1007  
CARRETERA MEDELLÍN - LOS LLANOS  
DEPARTAMENTO DE ANTIOQUIA**

**INFORME PUENTE RIO GRANDE  
01-2510-001.00  
REGIONAL 01 - ANTIOQUIA  
CARRETERA MEDELLÍN - LOS LLANOS**

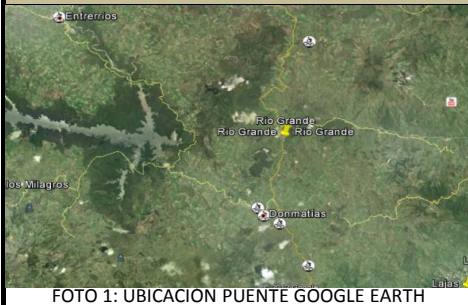
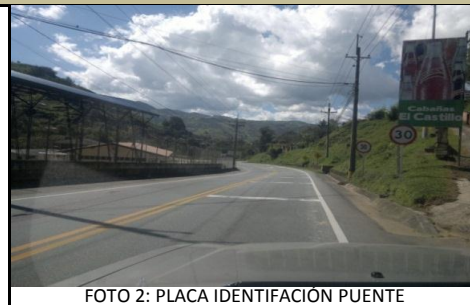
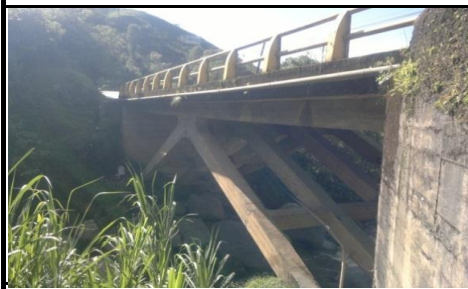
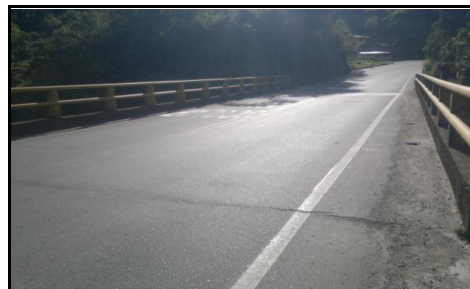
**REGISTRO FOTOGRÁFICO**

Presenta una señalización muy deficiente.

En la inspección realizada fue medido un gálibo de 8.40 metros al río.
