**ESTUDIOS DE INSPECCION E INVENTARIO DE PUENTES  
DE LA RED NACIONAL DE CARRETERAS  
ZONA OCCIDENTE**

**INFORME PUENTE YARUMALITO, 01-2511-001.00**

**PR 21+749**

**CARRETERA LOS LLANOS - TARAZÁ  
DEPARTAMENTO DE ANTIOQUIA**

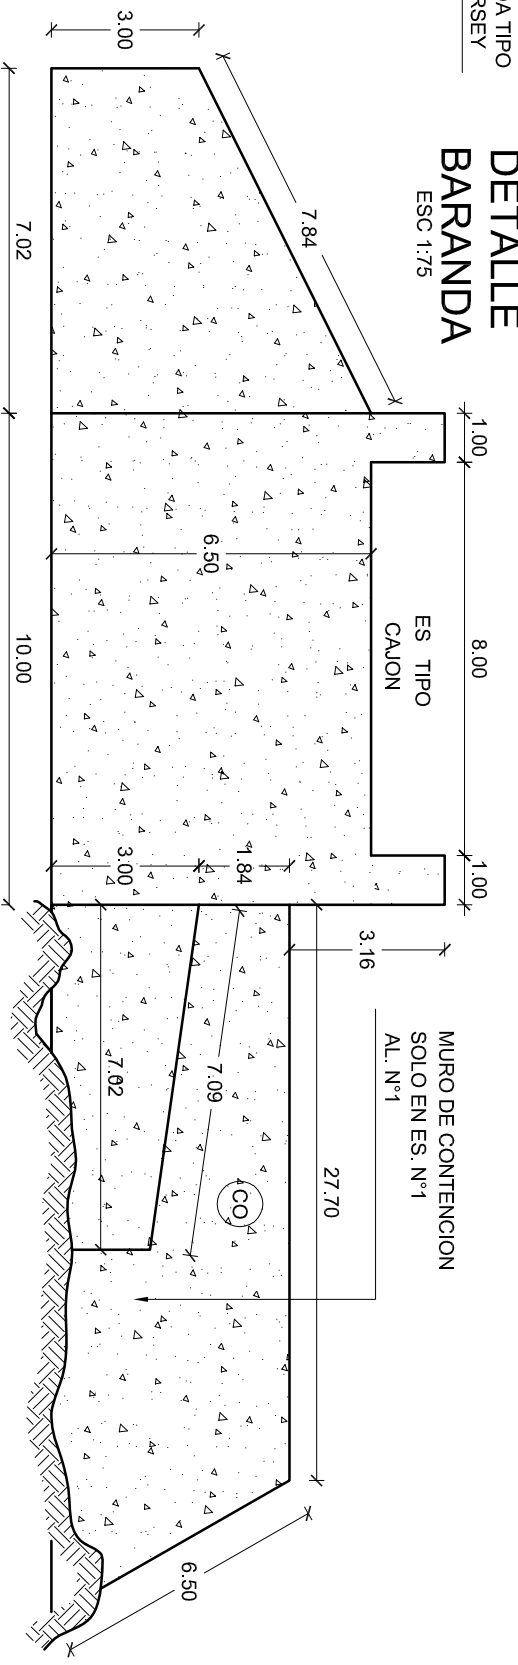
**DETALLE ES TIPO CAJON**  
ESC 1:150

El componente longitudinal de carga es un cajón en concreto reforzado, encargado de recibir las cargas de la placa de la superficie del puente y transmitir las a los estribos. Se observa falla por cortante en este elemento en las caras del cajón, presenta fisuras del orden de 0.1 mm a 0.8mm que requieren ser inspeccionadas y reparadas con resina epoxica que devuelva la continuidad y resistencia a la estructura en cajón.

El puente requiere reparación de la viga cajón longitudinal.
