**ESTUDIOS DE INSPECCION E INVENTARIO DE PUENTES
DE LA RED NACIONAL DE CARRETERAS
ZONA OCCIDENTE**

INFORME PUENTE PUERTO VALDIVIA, 01-2511-002.00

PR 82+177

**CARRETERA LOS LLANOS - TARAZÁ
DEPARTAMENTO DE ANTIOQUIA**

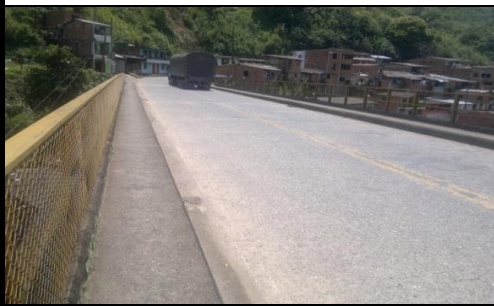
FOTO 3: VISTA PANORAMICA LONGITUDINAL
