**MINISTERIO DE TRANSPORTE
INSTITUTO NACIONAL DE VIAS
SUBDIRECCION DE APOYO TECNICO**

**ESTUDIOS DE INSPECCION E INVENTARIO DE PUENTES
DE LA RED NACIONAL DE CARRETERAS
ZONA OCCIDENTE**

**INFORME PUENTE EL NUEVE, 01-2511-009.00
PR 107+671
CARRETERA LOS LLANOS - TARAZÁ
DEPARTAMENTO DE ANTIOQUIA**

**INFORME PUENTE EL NUEVE
01-2511-009.00
REGIONAL 01 - ANTIOQUIA
CARRETERA LOS LLANOS - TARAZÁ**

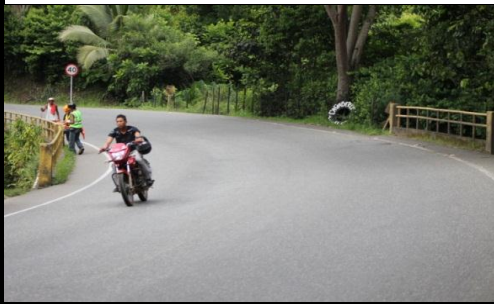
FOTO 3: VISTA PANORÁMICA LONGITUDINAL

En general, el puente se encuentra en buen estado y los componentes funcionan como se diseñaron.
