**ESTUDIOS DE INSPECCION E INVENTARIO DE PUENTES
DE LA RED NACIONAL DE CARRETERAS
ZONA OCCIDENTE**

INFORME PUENTE EL TOPACIO, 01-2512-001.00

**CARRETERA TARAZÁ - CAUCASIA
DEPARTAMENTO DE ANTIOQUIA**

**INFORME PUENTE EL TOPACIO
01-2512-001.00
REGIONAL 01 - ANTIOQUIA
CARRETERA TARAZÁ - CAUCASIA**

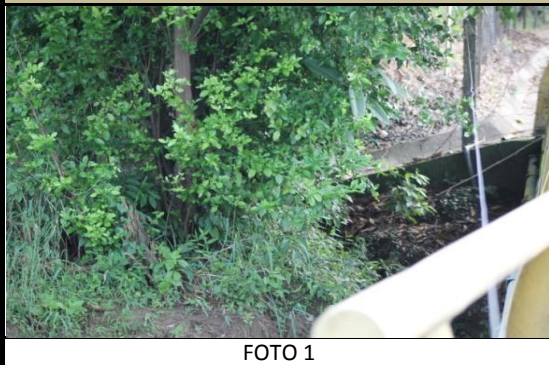
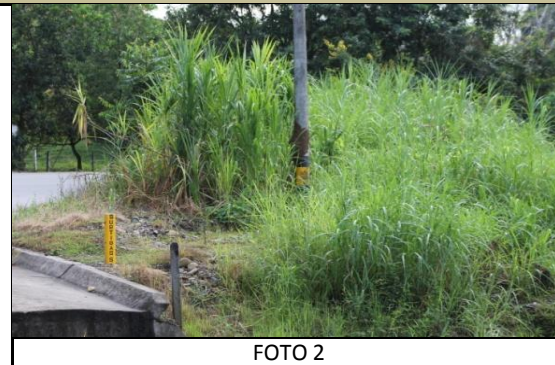
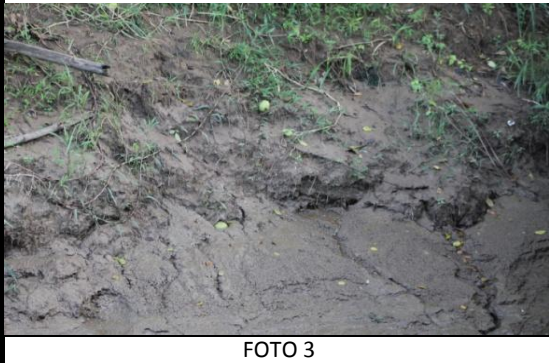
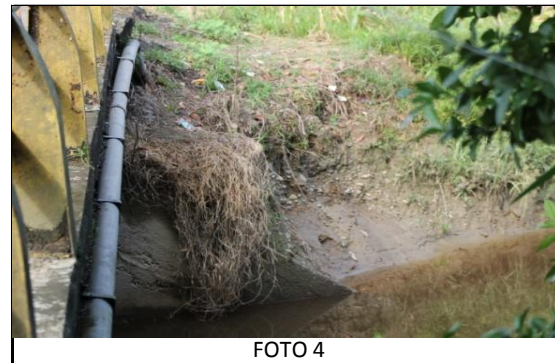
No se observan taludes inestables, movimientos de la masa de suelo que comprometan la estabilidad de las estructuras laterales de apoyo del puente.

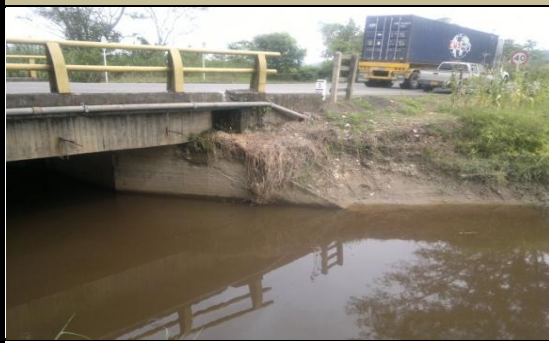
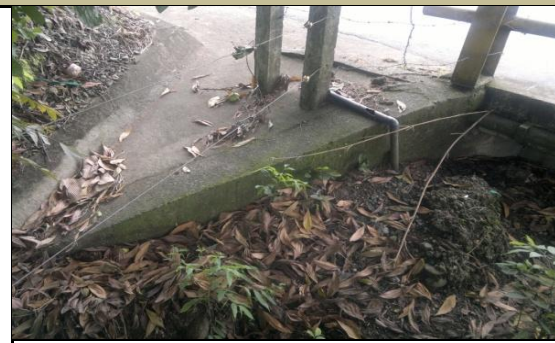
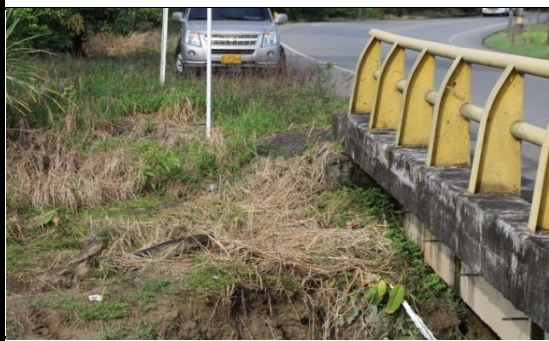
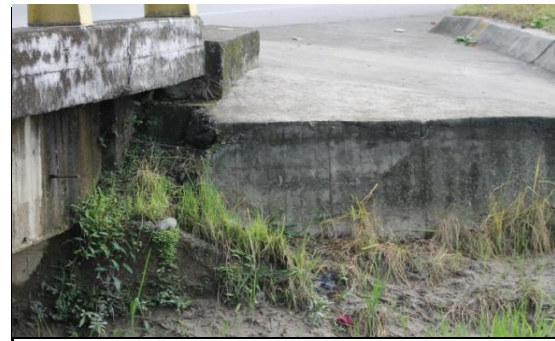
El puente presenta aletas en concreto, estas se encuentran integradas al estribo. El estado actual del concreto en todos los componentes se observa a simple vista en bueno, no presenta fallas o desplazamientos que comprometan la estabilidad del componente. las aletas de este puente se encuentran enterradas igual que el estribo.

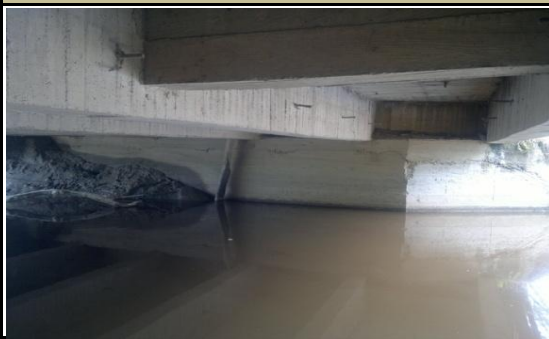
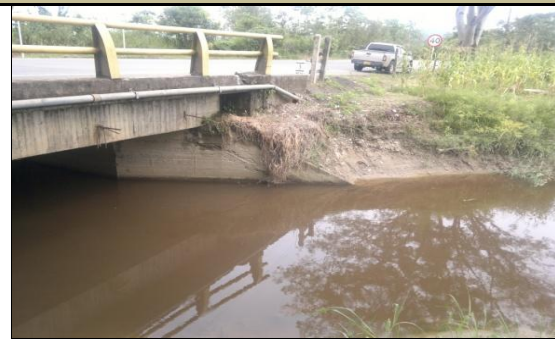
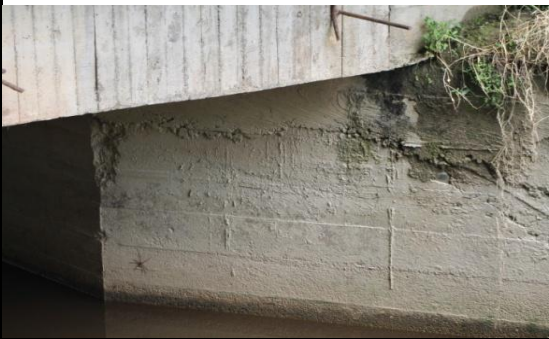
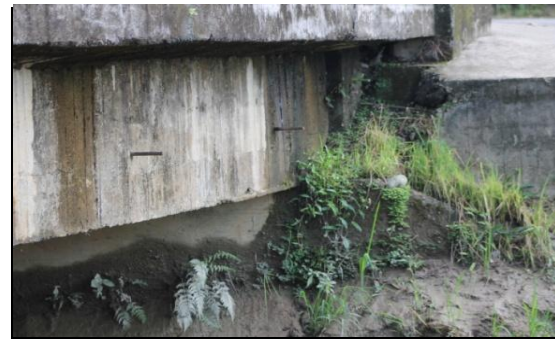
En la inspección ocular se observa el estribo en buen estado. Las condiciones externas del concreto son buenas, no se evidencia falla del concreto, pérdida de alguna parte del elemento o indicios de asentamientos diferenciales en el recorrido de los estribos.

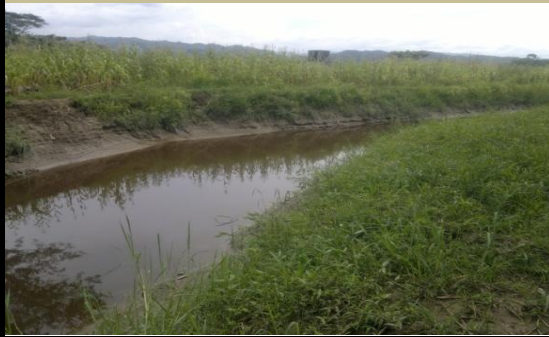
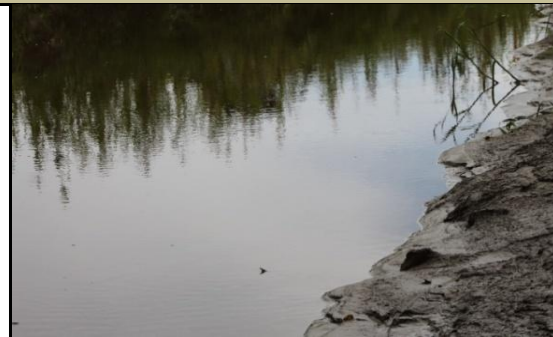
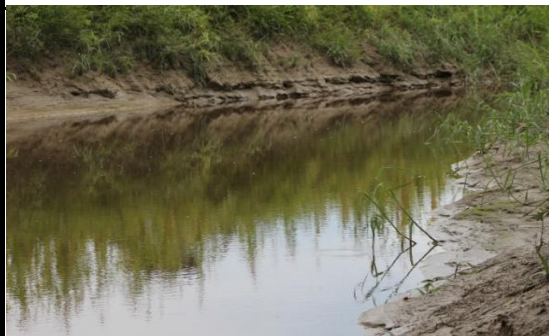
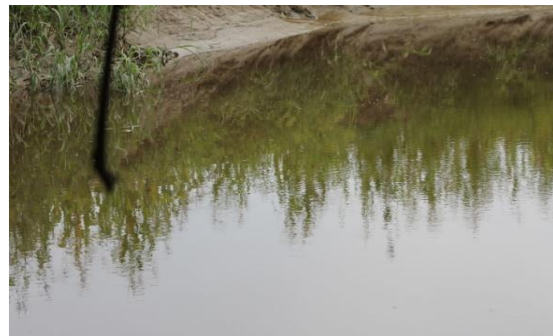
El flujo que corre por el río, al momento de la inspección es mínimo, en la inspección visual realizada del cauce, este parece representar una amenaza baja para el puente.
