**ESTUDIOS DE INSPECCION E INVENTARIO DE PUENTES
DE LA RED NACIONAL DE CARRETERAS
ZONA OCCIDENTE**

**INFORME PUENTE LAS PAMPAS, 01-2512-005.00
PR 26+789
CARRETERA TARAZÁ - CAUCASIA
DEPARTAMENTO DE ANTIOQUIA**

**INFORME PUENTE LAS PAMPAS
01-2512-005.00
REGIONAL 01 - ANTIOQUIA
CARRETERA TARAZÁ - CAUCASIA**

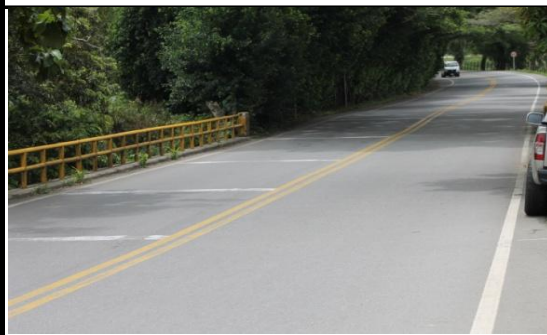
FOTO 3: VISTA PANORAMICA LONGITUDINAL

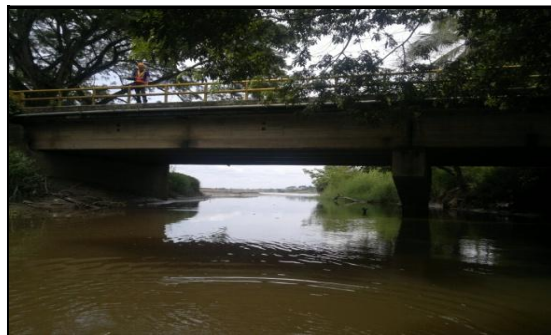
FOTO 4: VISTA PANORAMICA TRANSVERSAL

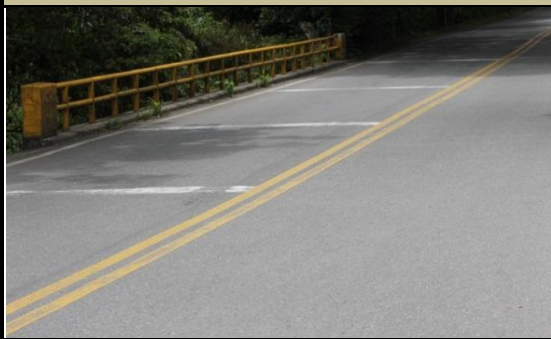
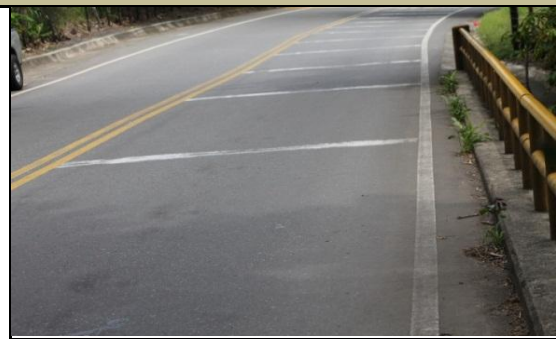
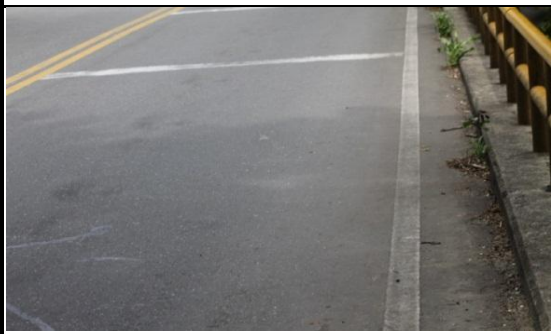
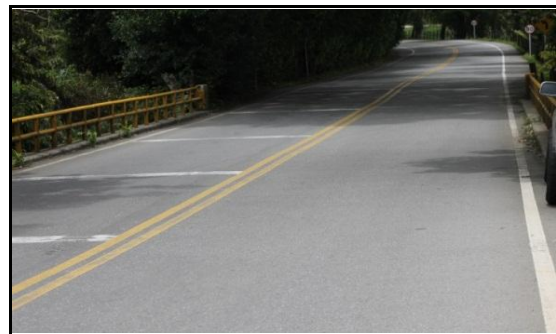
La superficie de rodadura del puente es en asfalto. Al momento de la inspección no se observan grietas ni perforaciones a lo largo del puente que ameriten algún tipo de reparación.
 La señalización horizontal del puente se observa en buen estado.

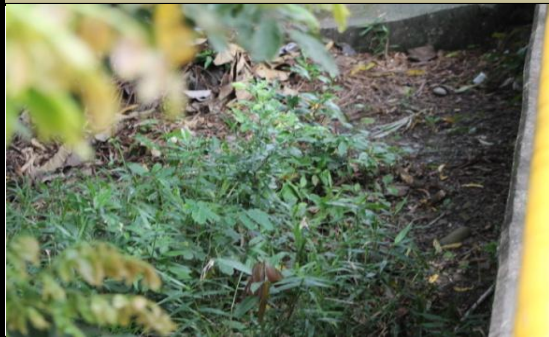
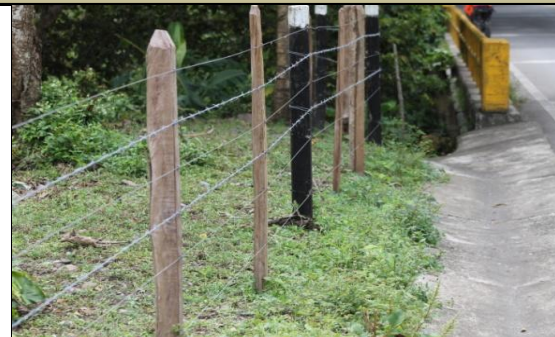
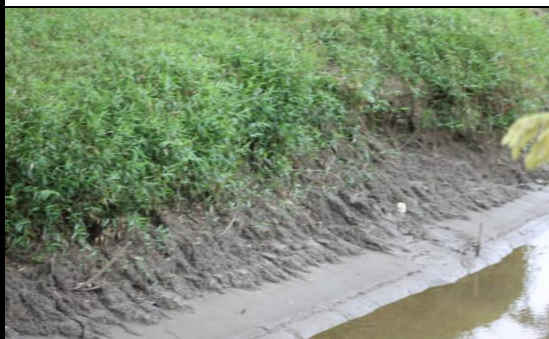
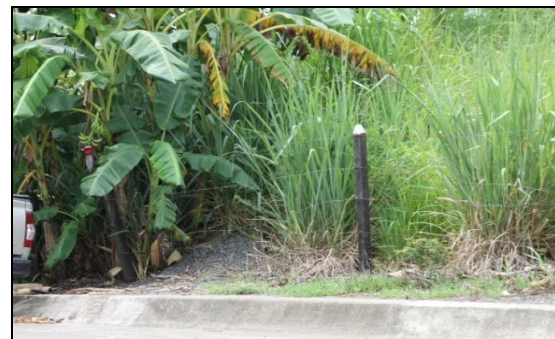
Se observan taludes consolidados, y fuerte crecimiento de vegetación. No se observan alteraciones que comprometan la estabilidad de los estribos.

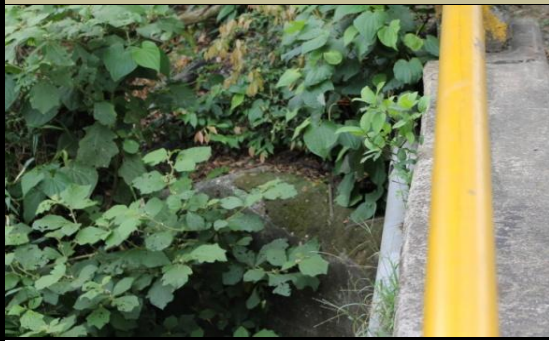
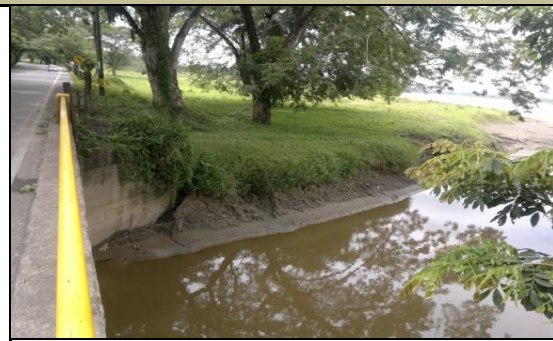
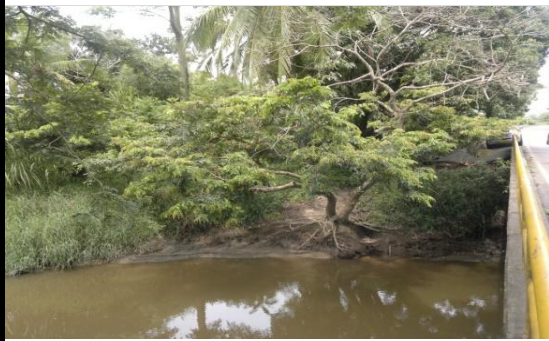
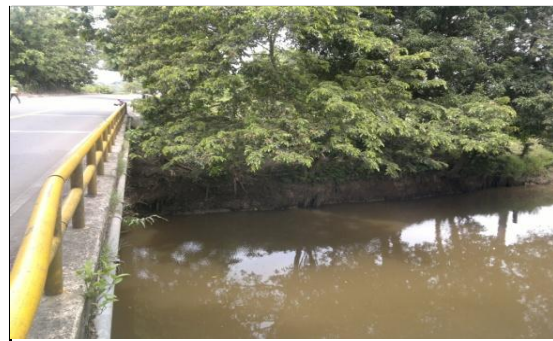
El puente presenta aletas en concreto, el estado actual al momento de la inspección ocular es bueno, el estado de conservación de los materiales no muestra indicios de falla o rotura por las fuerzas exógenas a las que se encuentran sometidas, estas se encuentran integradas al estribo. Pero hay excesiva vegetación que asciende paralelamente a la estructura, a simple vista no hay daños aparentes en este componente, se observa que los estribos y las aletas se encuentran cimentados sobre suelo duro.

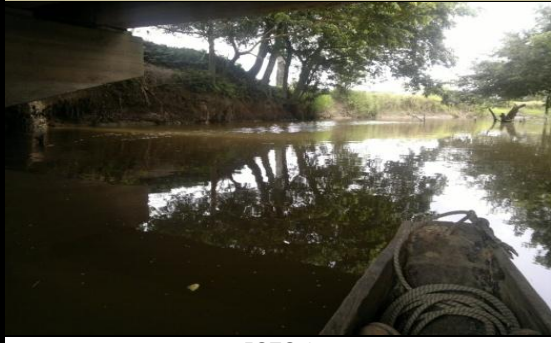
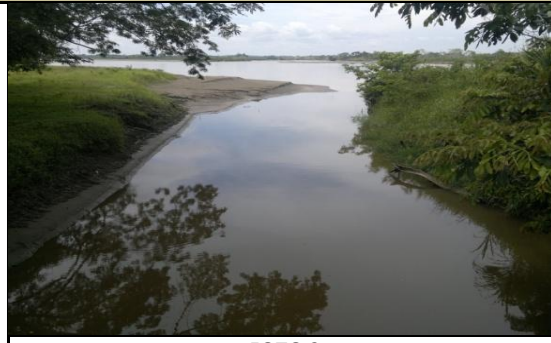
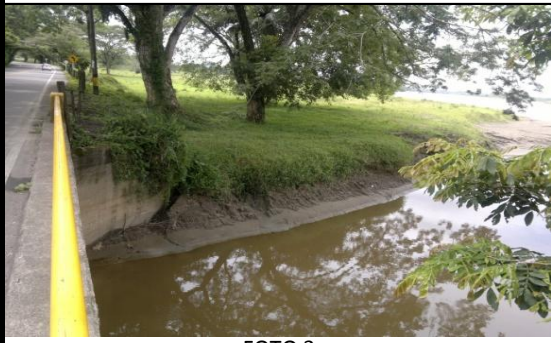
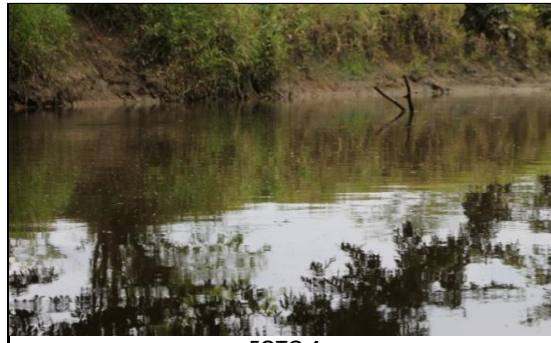
La corriente de agua del cauce posee poco caudal al momento de la inspección. No se evidencia erosión o movimiento de sedimento por la corriente natural del río en torno a los cimientos del puente, el cauce se encuentra libre de basura y contaminación.

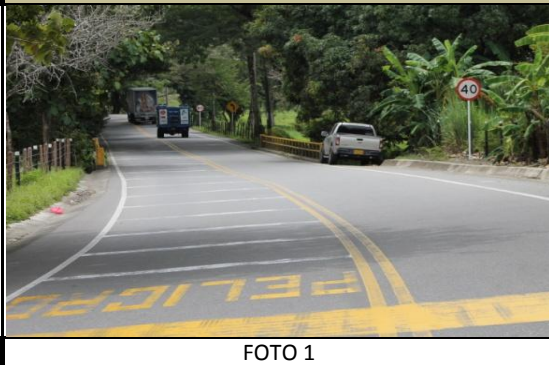
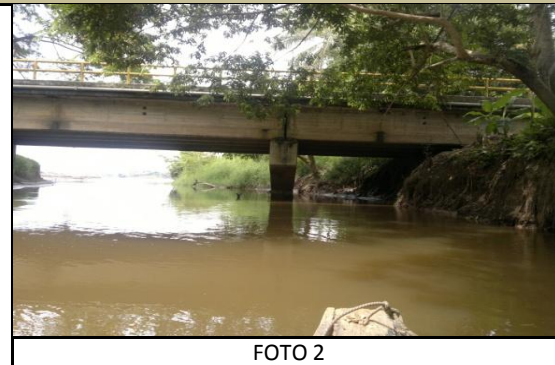
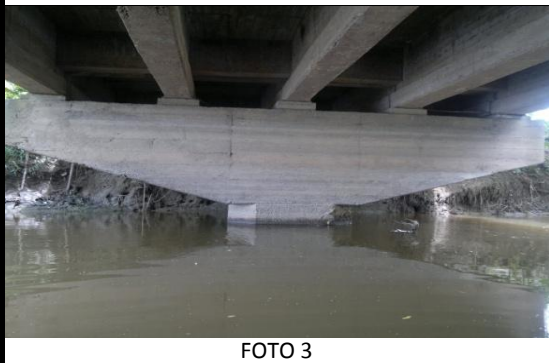
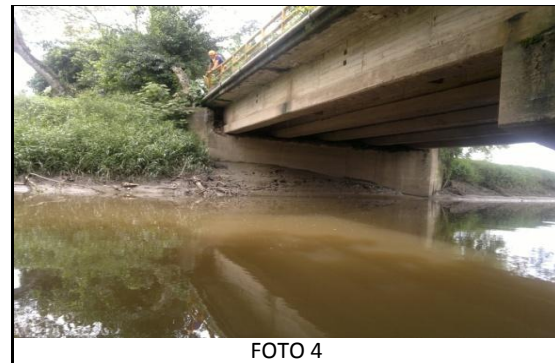
En general la estructura del puente se encuentra en buenas condiciones, no se evidencia algun daño que comprometa la estabilidad global de la estructura del puente, sus componenetes estructurales no presenten fallas ni deformaciones excesivas. Solo se requieren mantenimientos rutinarios y algunas reparaciones minimas.
