ESTUDIOS DE INSPECCION E INVENTARIO DE PUENTES
DE LA RED NACIONAL DE CARRETERAS
ZONA OCCIDENTE

INFORME PUENTE MEDELLIN 1, 01-2509-001

CARRETERA VARIANTE DE CALDAS
DEPARTAMENTO DE ANTIOQUIA

CONSORCIO INGENIERIA VIAL 2011

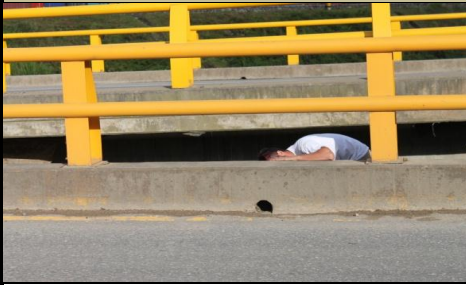
FOTO 1

Los bordillos del puente están contruidos en concreto, se encuentran en buen estado , los orificios de drenaje se encuentran limpios.

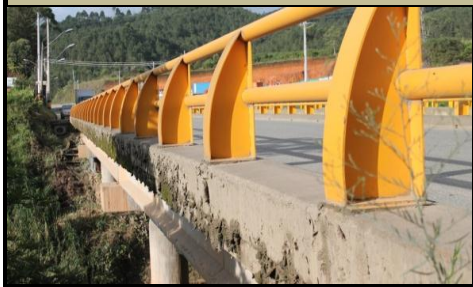
FOTO 1

Se observa unas barandas conformadas por perfiles metalicos armados los cuales son atravezados por un tubo metalico. Se encuentran en buen estado e incluso la pintura se encuentra en muy buen estado.

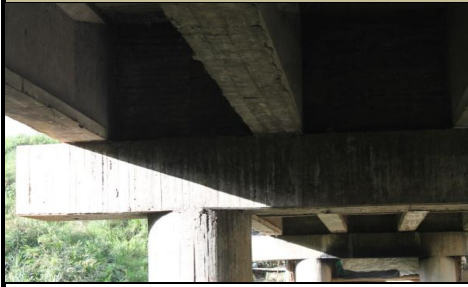
FOTO 1

Se observa muy buen comportamiento de los apoyos, los componentes alrededor de los apoyos se encuentran en muy buen estado.

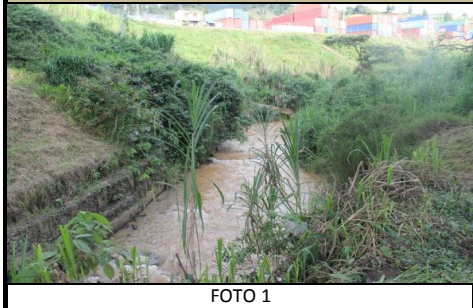
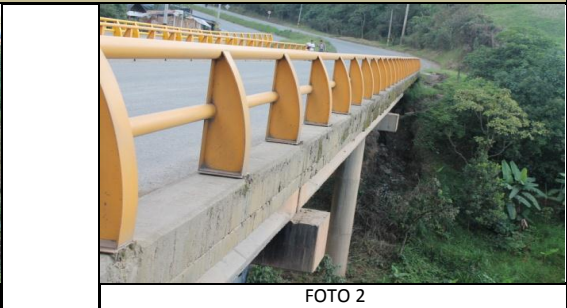
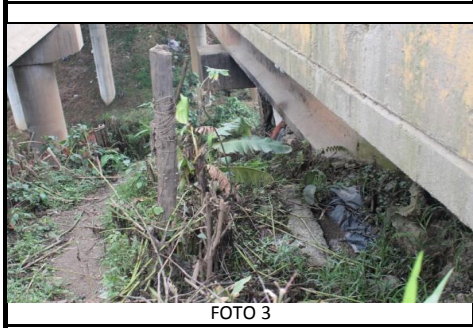
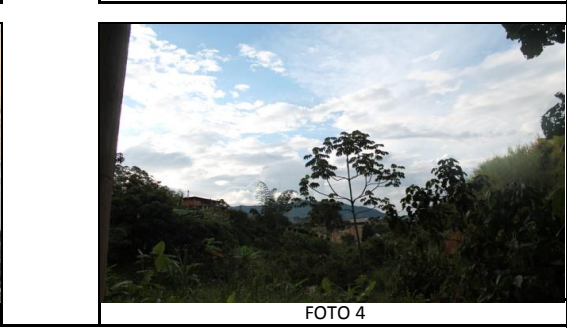
Los elementos del puente se encuentran localizados por fuera del cauce, esta condición favorece la estabilidad del mismo. No se requiere intervención a este componente.
