**MINISTERIO DE TRANSPORTE  
INSTITUTO NACIONAL DE VIAS  
SUBDIRECCION DE APOYO TECNICO**

**ESTUDIOS DE INSPECCION E INVENTARIO DE PUENTES  
DE LA RED NACIONAL DE CARRETERAS  
ZONA OCCIDENTE**

**INFORME PUENTE MEDELLÍN II, 01-25ANF-003.00  
PR 64+0300  
CARRETERA VARIANTE DE CALDAS  
DEPARTAMENTO DE ANTIOQUIA**

**CONSORCIO INGENIERIA VIAL 2011**

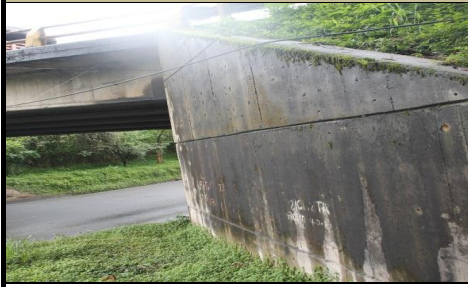
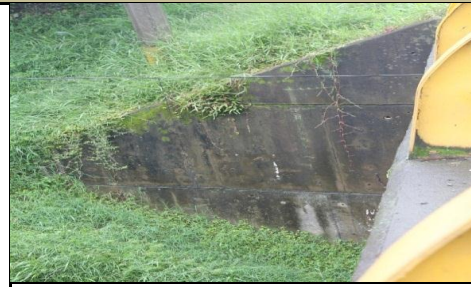
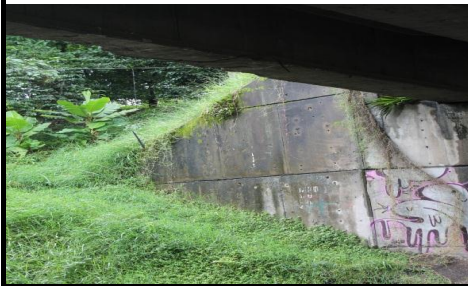
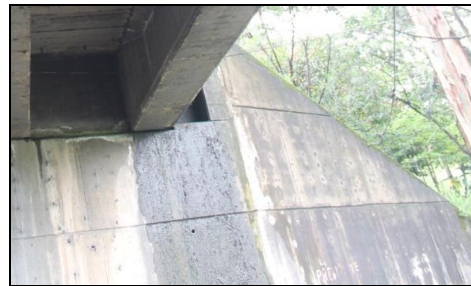
El puente cuenta con aletas diversas. La AL4 se encuentra separa del estribo mientras que el resto de aletas se encuentra integradas a la estructura del estribo. Las AL1 y AL2 son paraletas a la dirección de la vía.

0 SIN DAÑO O DAÑO INSIGNIFICANTE

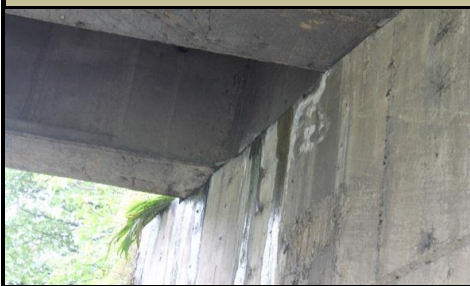
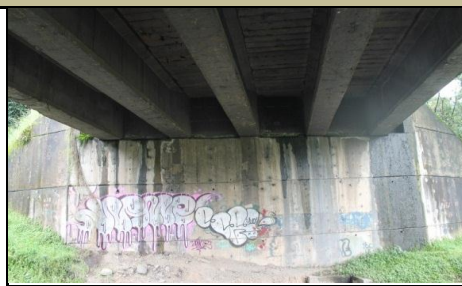
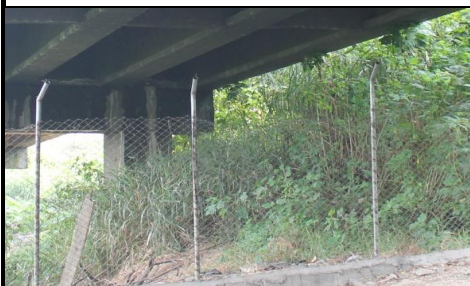
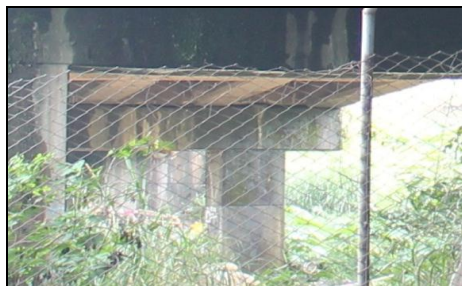
Los apoyos fijos en ambos estribos, están compuestos por juntas de construcción en las cuales no se observan daño de consideración, por lo tanto no se requiere de ningún tipo de intervención en esta componente.  
 Se incluye las labores de limpieza dentro de las actividades de mantenimiento.

0 SIN DAÑO O DAÑO INSIGNIFICANTE

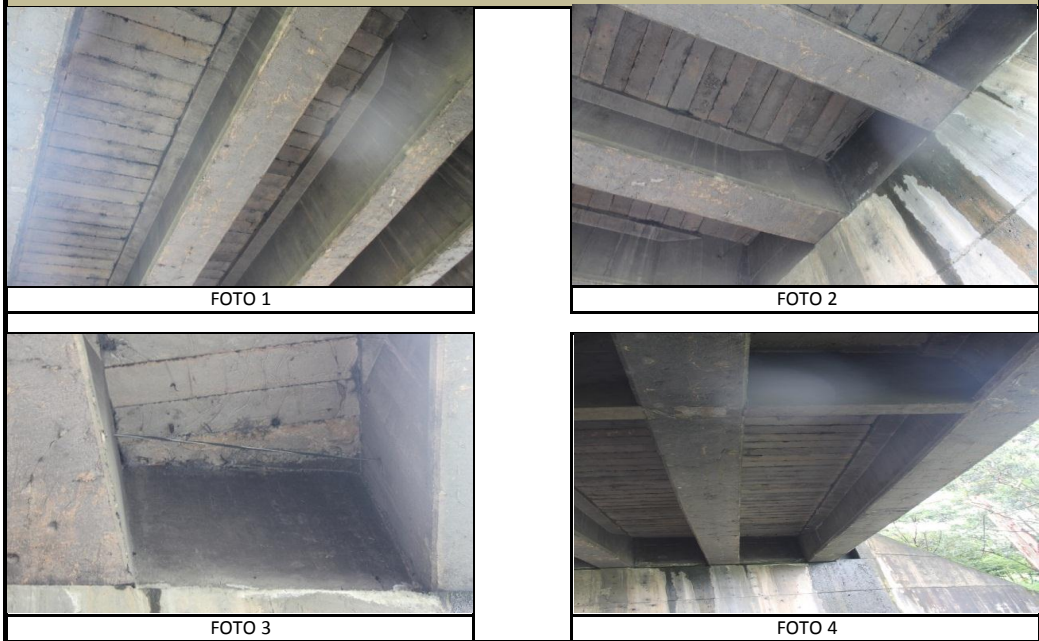
La losa es en concreto reforzado, no se evidenciaron daños graves durante la inspección, por lo que no se requiere ninguna clase de reparación en este elemento.

0 SIN DAÑO O DAÑO INSIGNIFICANTE

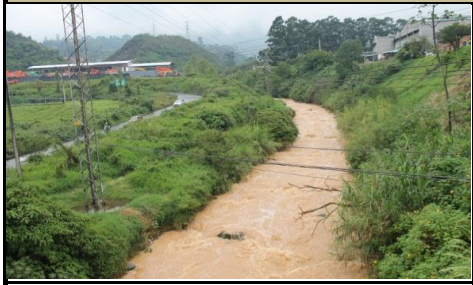
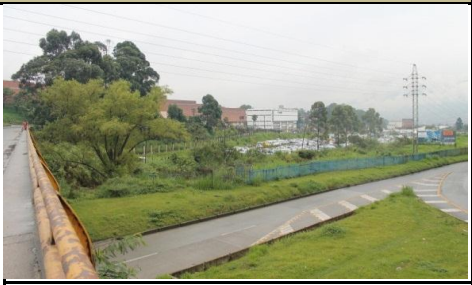
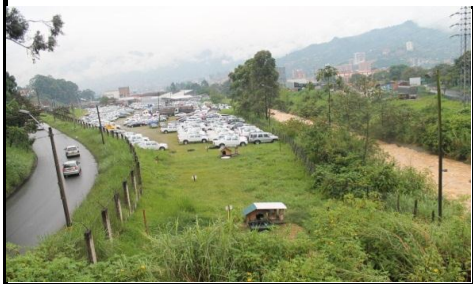
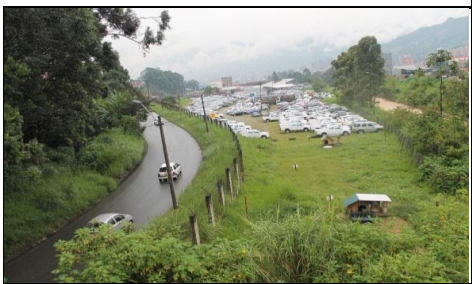
El río que pasa bajo el puente es el río Medellín. En el momento de la inspección se encontraba con un caudal mayor del normal debido a las condiciones climáticas. Se pudo constatar que el puente no se ve afectado de la manera directa por las condiciones hidráulicas del puente ya que la sección hidráulica bajo este es lo suficientemente grande.

0 SIN DAÑO O DAÑO INSIGNIFICANTE
