**ESTUDIOS DE INSPECCION E INVENTARIO DE PUENTES
DE LA RED NACIONAL DE CARRETERAS
ZONA OCCIDENTE**

**INFORME PUENTE EL ABEJERO 01-25B02-006.00
PR 10+0785
RUTA 25B02 BOLOBOLO - SANTA FE DE ANTIOQUIA
DEPARTAMENTO ANTIOQUIA**

**INFORME PUENTE EL ABEJERO
01-25B02.006.00
REGIONAL 01- ANTIOQUIA
CARRETERA BOLOMBOLO - SANTA FE DE ANTIOQUIA**

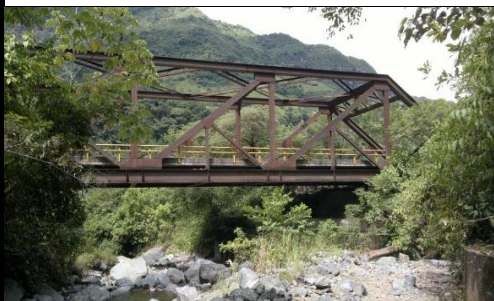
FOTO 3: VISTA PANORÁMICA LONGITUDINAL
