**ESTUDIOS DE INSPECCION E INVENTARIO DE PUENTES  
DE LA RED NACIONAL DE CARRETERAS  
ZONA OCCIDENTE**

**INFORME PUENTE LA COMIA 01-25B02-010.00  
PR 17+0275  
RUTA 25B02 BOLOBOLO - SANTA FE DE ANTIOQUIA  
DEPARTAMENTO ANTIOQUIA**

**INFORME PUENTE LA COMIA  
01-25B02.010.00  
REGIONAL 01 - ANTIOQUIA  
CARRETERA BOLOMBOLO - SANTA FE DE ANTIOQUIA**

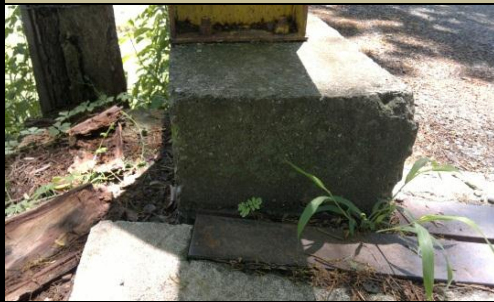
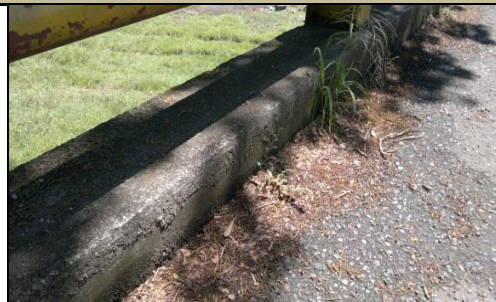
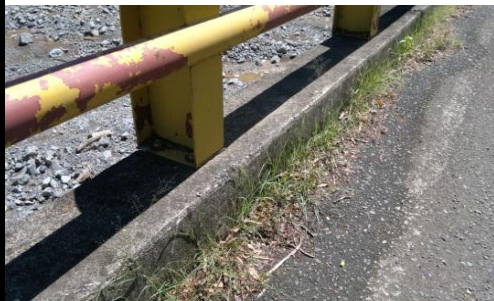
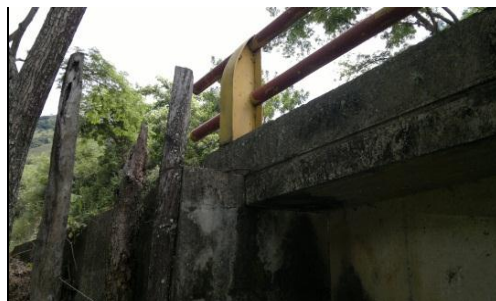
En el puente no existen andenes peatonales, los bordillos son rectangulares en concreto reforzado, sobre estos se anclan las barandas metálicas del puente por medio de pernos, en el momento de la inspección no se observaron problemas en este componente.

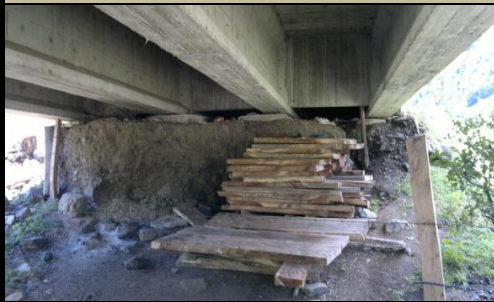
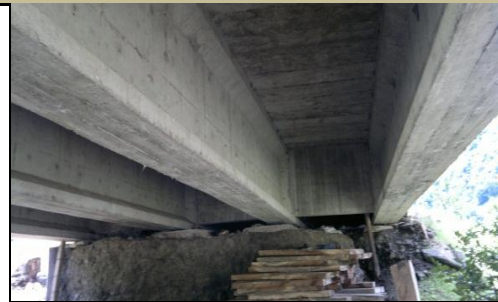
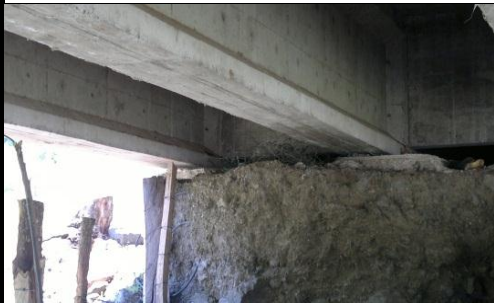
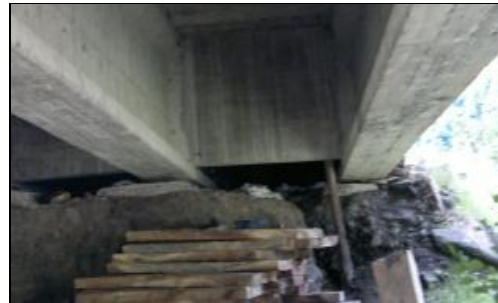
Los estribos del puente tienen una configuración estructural compuesta de una viga cabezal apoyada en dos columnas circulares. No puede llevarse a cabo una inspección detallada del estribo ya que este se encuentra con acceso limitado por la configuración geométrica del puente.

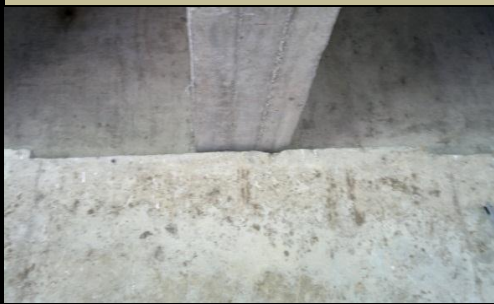
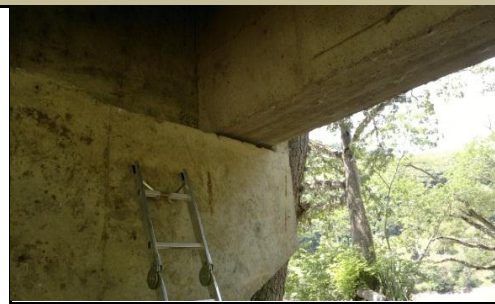
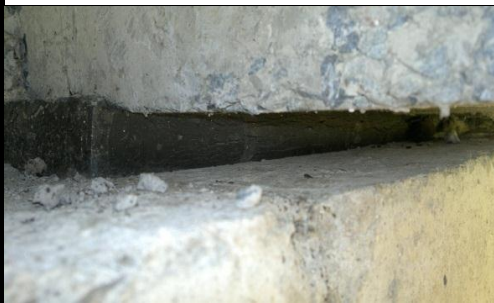
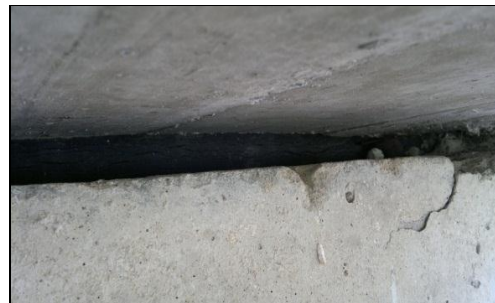
Los apoyos fijos entre vigas con pilas y estribos están compuestos de laminas de Neopreno, en las cuales no se observan daño de consideración, por lo tanto, no se requiere de ningún tipo de intervención en esta componente.

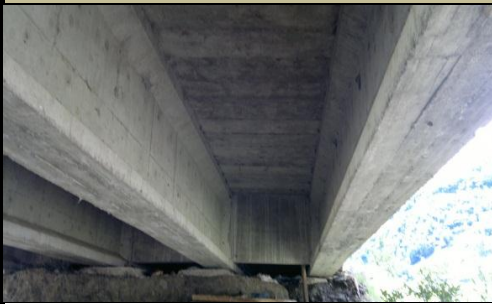
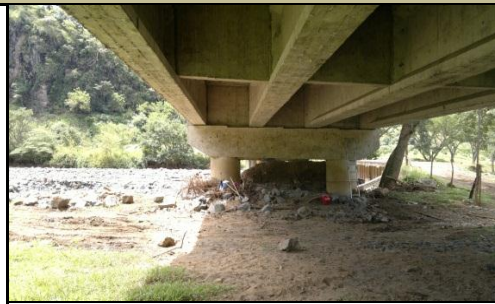
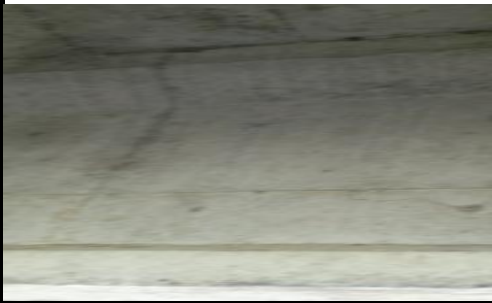
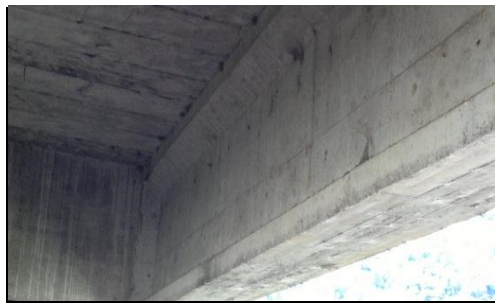
El puente presenta un sistema de 4 vigas longitudinales en concreto postensado y vigas-riostras en concreto reforzado, estas se encuentran simplemente apoyadas en placa de neopreno, tanto en estribos como en pilas. Las vigas se encuentran en buen estado, no presenta daños que comprometan la estabilidad o vida útil del elemento estructural, por tanto no requieren de ningún tipo de intervención.

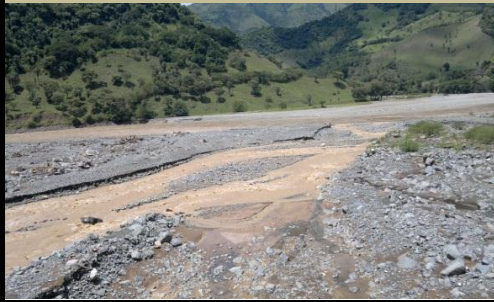
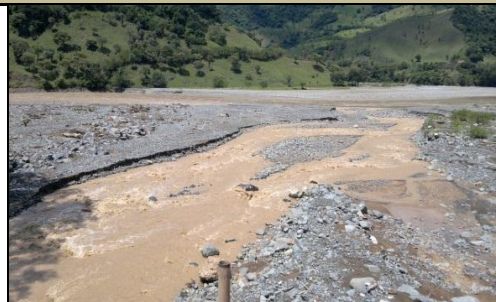
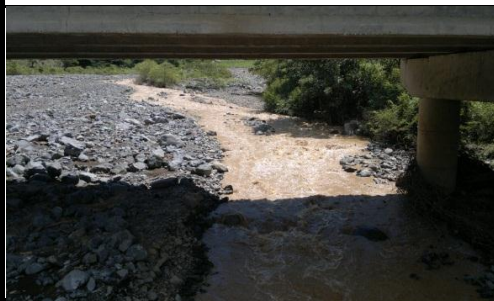
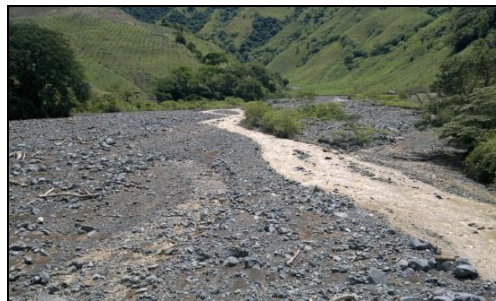
El puente cruza el Rio La Comia, se observa flujo rápido, se evidencia además, material de arrastre petreo de tamaño medio y abundante. No se observan problemas de socavación en otros elementos del puente. Ancho aproximado del rio 15 m. No se requiere ningún tipo de intervención.

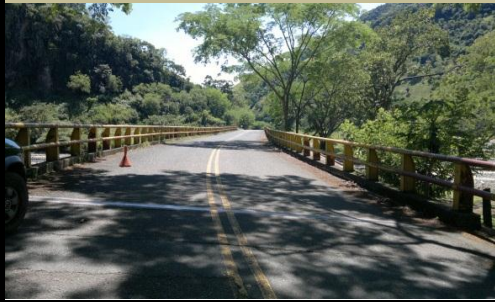
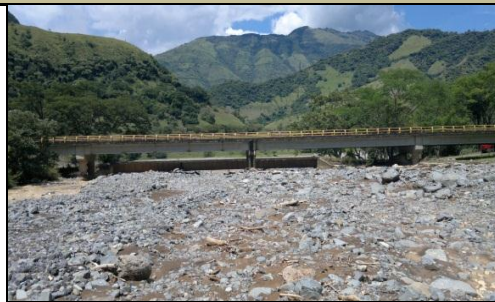
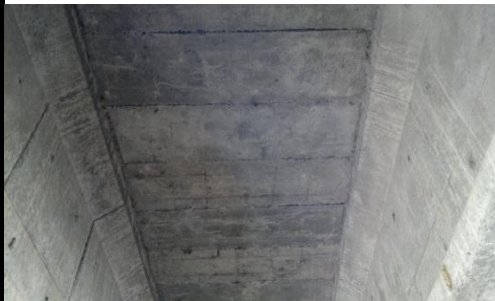
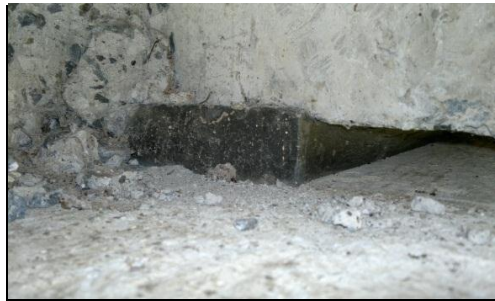
El puente en su componente general se ha calificado como 2 algún daño, reparación necesaria cuando se presente la ocasión. El componente funciona como se diseño, dado que todos los componentes del puente se encuentra en buenas condiciones y solo se hace necesario labores de mantenimiento rutinario y reparaciones menores a las pilas. Además, los componentes del puente como son las vigas y los estribos, son componentes de gran importancia para la estabilidad del puente se encuentran en perfecto estado de funcionalidad.
