**ESTUDIOS DE INSPECCION E INVENTARIO DE PUENTES
DE LA RED NACIONAL DE CARRETERAS
ZONA OCCIDENTE**

**INFORME PUENTE LA PITANJA 01-25B02-025.00
PR 46+0700
RUTA 25B02 BOLOMBOLO - SANTA FE DE ANTIOQUIA
DEPARTAMENTO DE ANTIOQUIA**

**INFORME PUENTE LA PITANJA
01-25B02-024.00
REGIONAL 01-ANTIOQUIA
CARRETERA BOLOMBOLO - SANTA FE DE ANTIOQUIA**

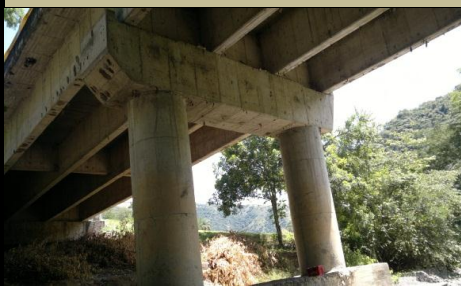
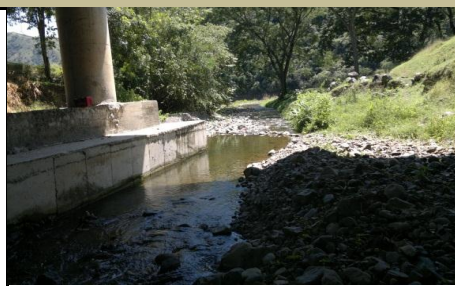
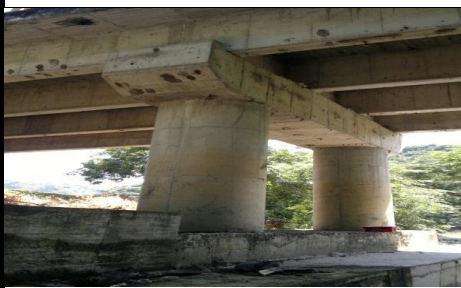
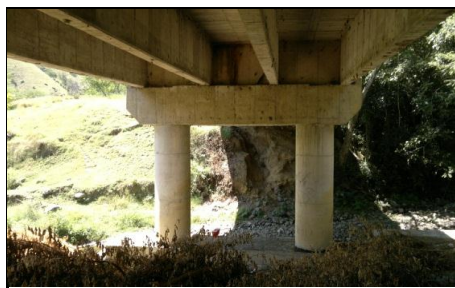
El puente cuenta con una pila central conformada por dos columnas circulares y una viga cabezal común, durante la inspección no se observaron problemas en este componente.

0 SIN DAÑO O DAÑO INSIGNIFICANTE

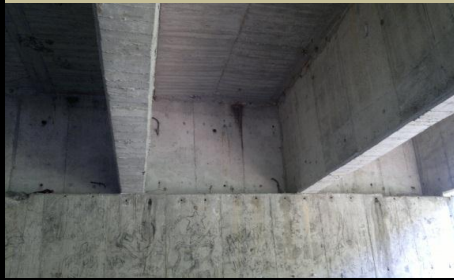
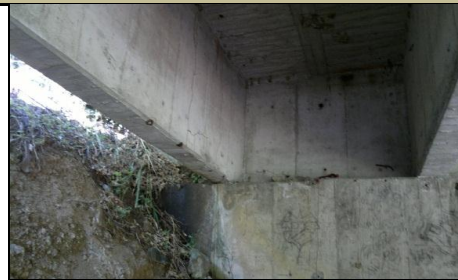
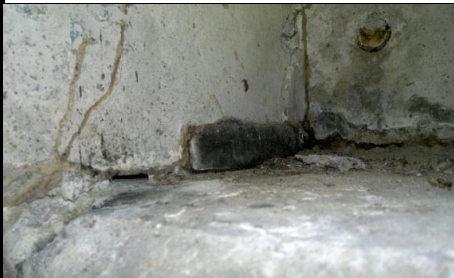
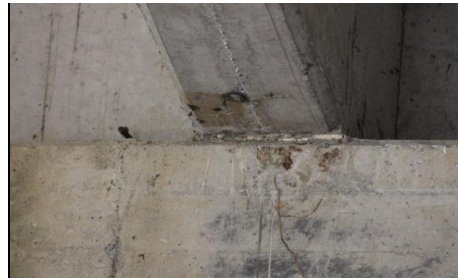
Las vigas del puente se apoyan en los estribos y sobre las pilas centrales en placas de neopreno, en el momento de la inspección no se observaron problemas en el este componente.

0 SIN DAÑO O DAÑO INSIGNIFICANTE

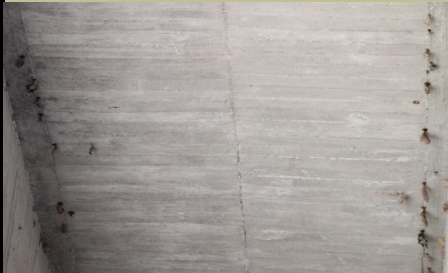
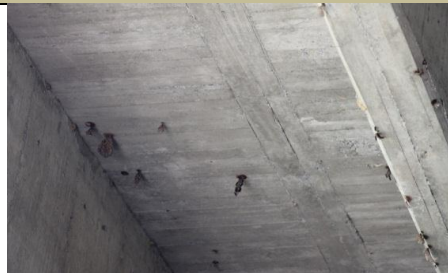
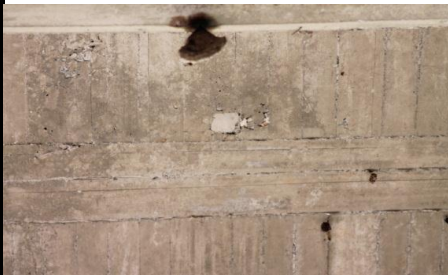
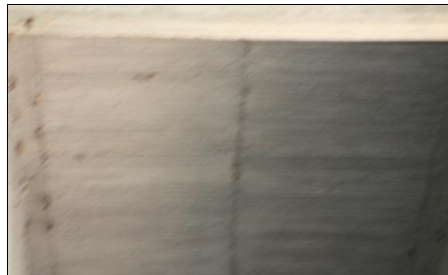
La composición estructural de la losa del puente es en concreto reforzado. En el momento de la inspección no se observaron problemas propios de este componente.

0 SIN DAÑO O DAÑO INSIGNIFICANTE

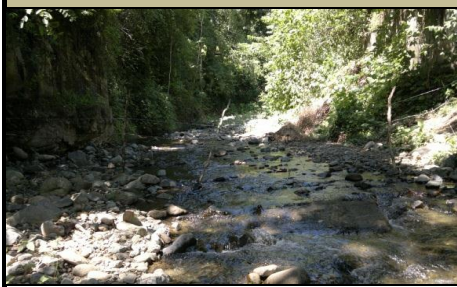
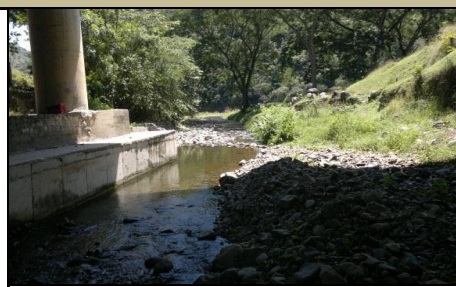
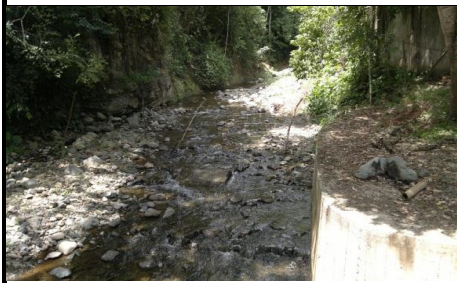
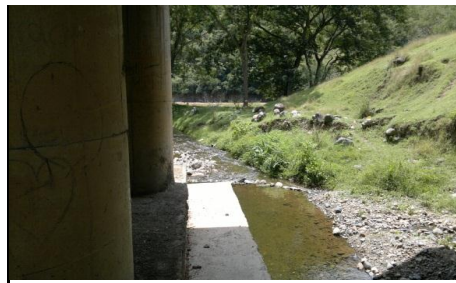
El puente salva la quebrada La Pitánja, en el momento de la inspección esta presento poco caudal con velocidad lenta y material de arrastre mediano, no se observaron problemas generados por el cauce en otros componentes del puente que afecten su estabilidad.

0 SIN DAÑO O DAÑO INSIGNIFICANTE
